平成 17 年（ 2 0 0 5 年 ）福岡県西方沖地震

調査報告書

（ 社内技術資料 ）

基礎地盤コンサルタンツ株式会社

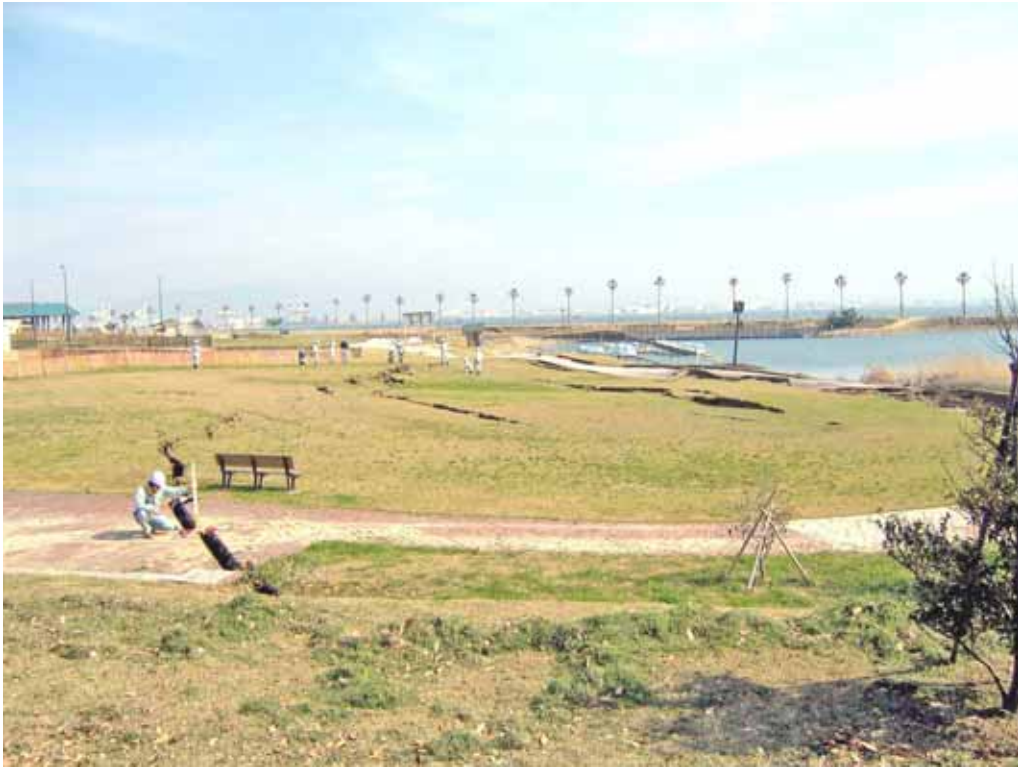
海の中道海浜公園の鴨池周辺で生じた地盤の流動(1)

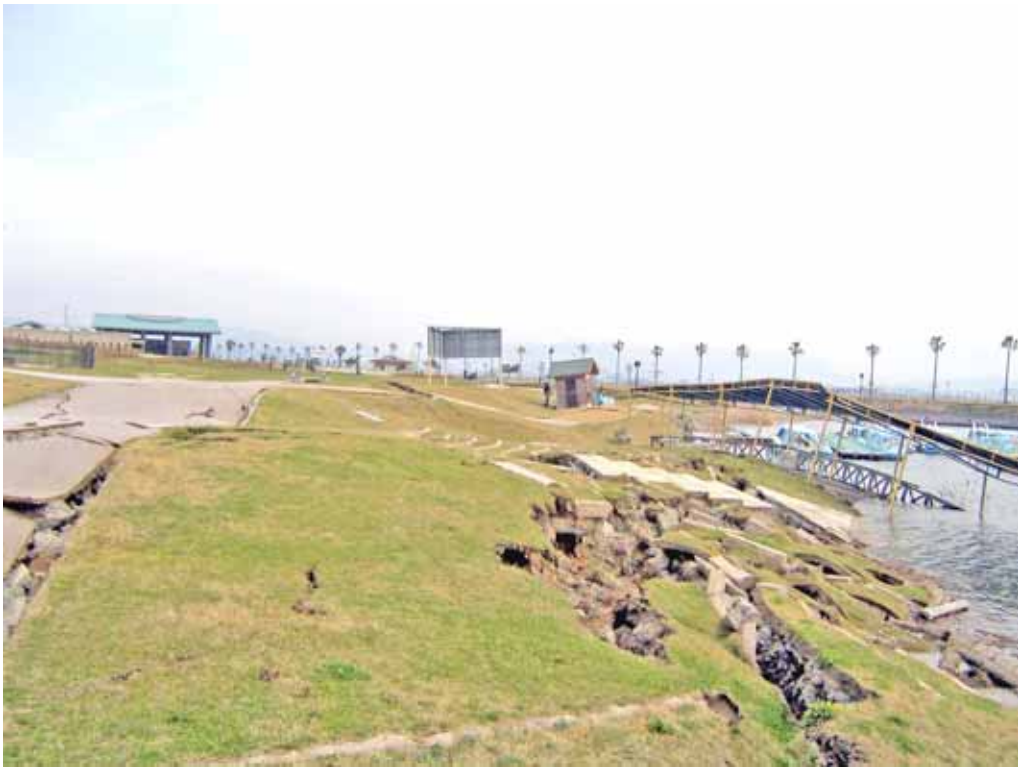
海の中道海浜公園の鴨池周辺で生じた地盤の流動(2)

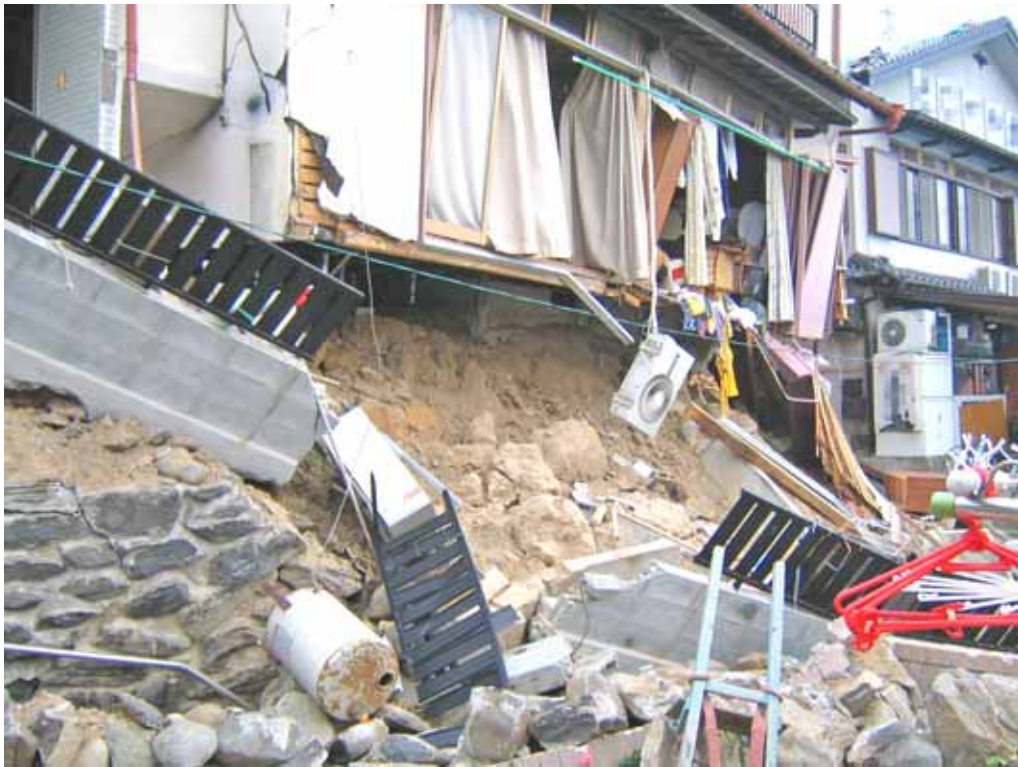
玄界島の家屋被害

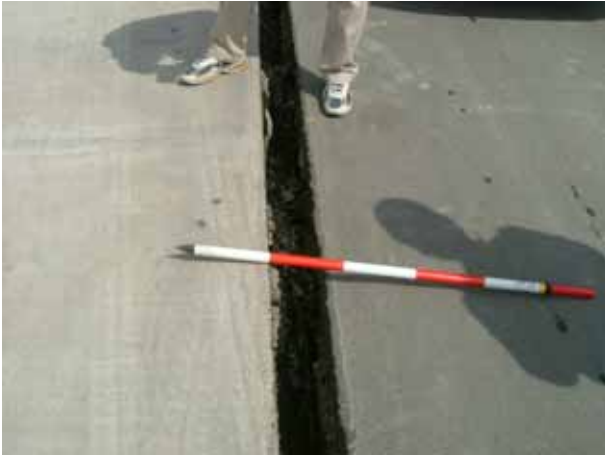
写真4.1.3 エプロンの開口（須崎埠頭）

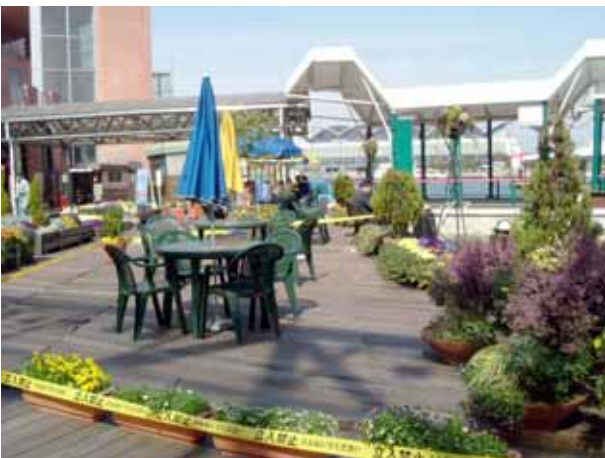
博多埠頭は離島への連絡船が発着する埠頭である。旅客ターミナルであるベイサイドプレイスでは岸壁背面で地盤の沈下が生じており、舗装の一部に段差が生じる被害を受けた。

写真4.1.7 立ち入り禁止の区域（博多埠頭ベイサイドプレイス）

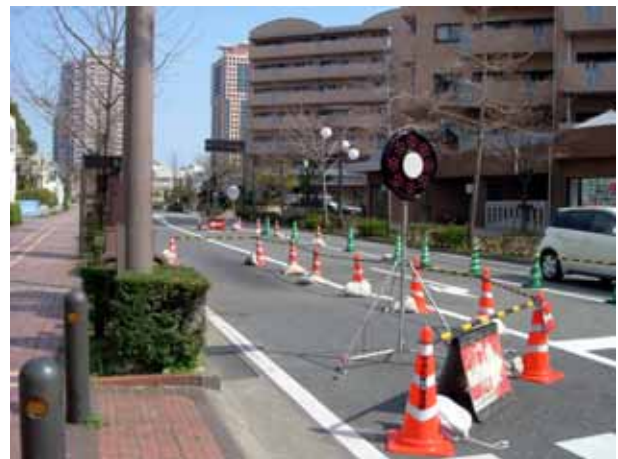
写真4.2.14 道路の沈下

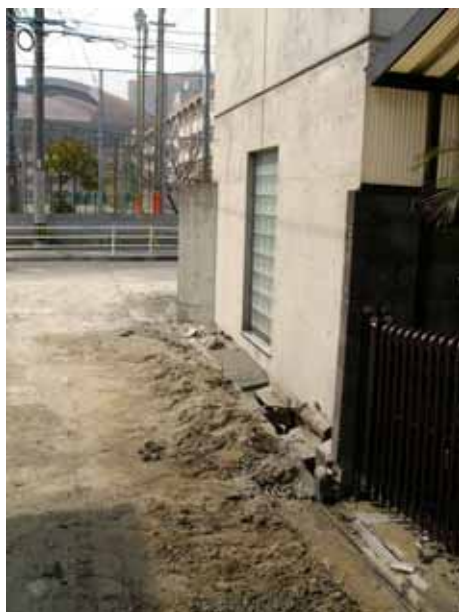
写真4.2.18 福浜の住宅地で生じた噴砂

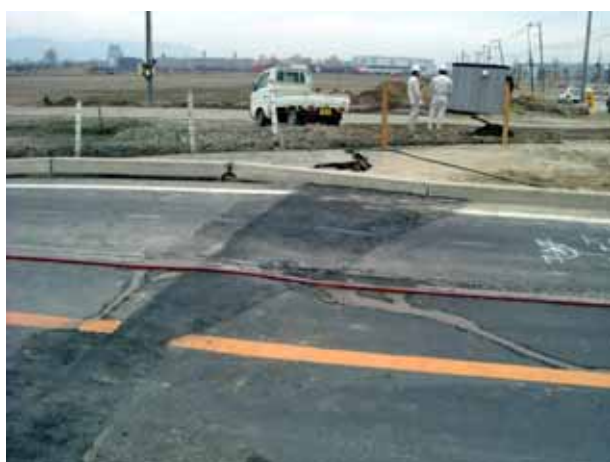
写真4.2.28 交差点北側の様子

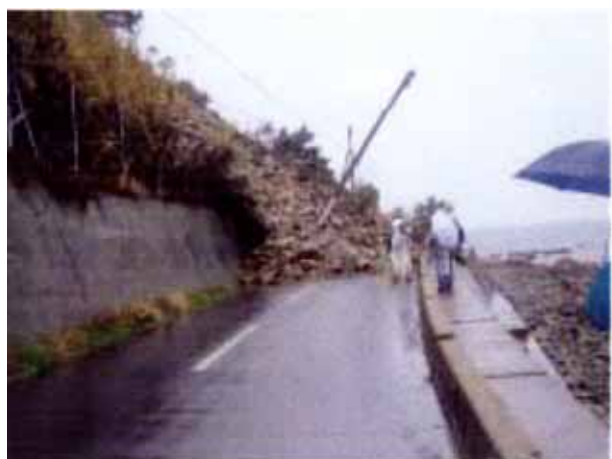
写真4.3.4 本震後3日目の状況(地盤工学会調査団)²⁾

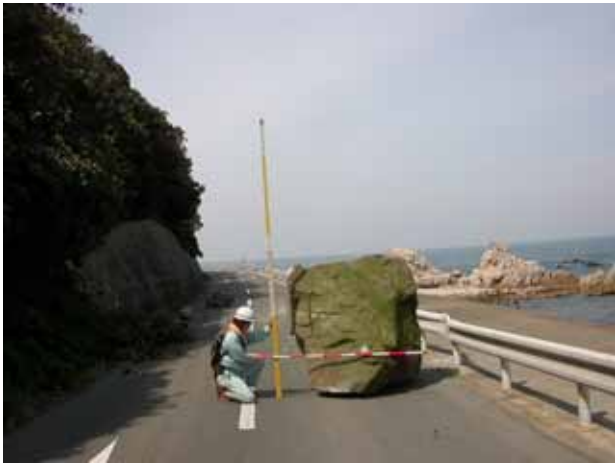
花崗岩のコアストーンの抜け落ちによる巨大落石（径 1.5m）も数箇所が発生している。落石の岩肌にはコケ類が付着しており、この巨大岩塊は多年にわたり安定していたものと推定される。また、吹き付けが施されたのり面においても、岩塊が節理面から分離・崩壊している。今後、落石調査を実施し、不安定な岩塊は除去や根固め・アンカーによる抑止を行うことや、ロープネット・落石防止ネット・落石防護柵などの対策工の検討が望まれる。節理に富む岩盤は吹き付けのみではなくロックボルトによる緊縛も必要とされるケースがある。今回の落石のため、現在東側海岸道路は全面通行止めになっている（3月21日時点）。

写真4.3.5 巨大落石

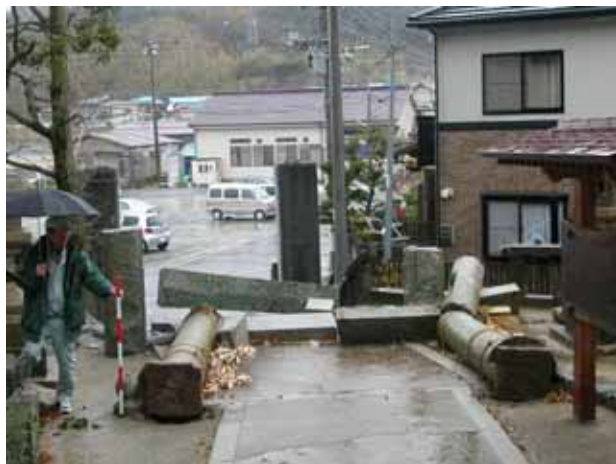
写真4.3.16 鳥居の倒壊(宮之浦漁港)

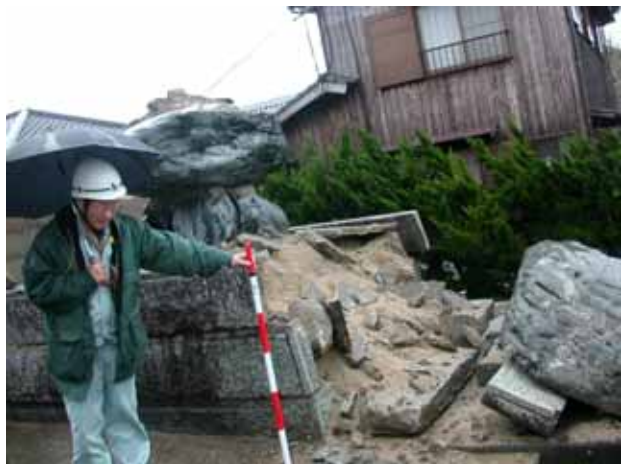
写真4.3.17 石碑倒壊(西浦)

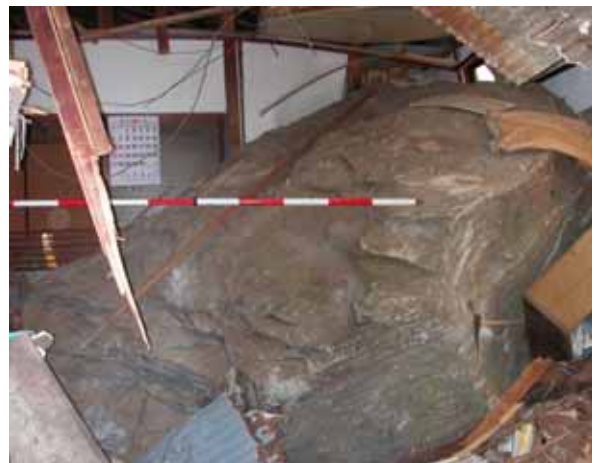
家屋を直撃した巨大落石は径 3m×2m 余りあり、家屋背後の竹林の急斜面を約 300m 転落して、屋根を突き破り、家屋内の一室にすっぽりと居座ったような状況にある。竹林内には崖錐中に玄武岩巨石が散在して埋まっているような状況である（付近に 40 個程度あり）。問題の巨石は、抜け跡の状況から、沢状地形の頭部にあり、この巨石の 2/3 は不安定な状態で地表に露出していたと推定される。これが地震動で揺すられて飛び出し、落下したものと推定される。

写真4.3.19 民家を直撃した巨大落石

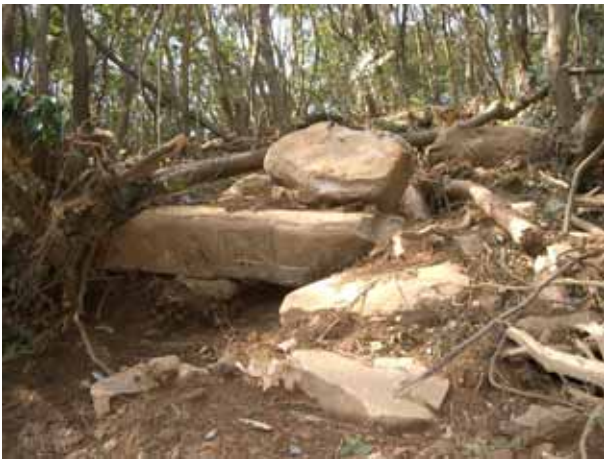
写真4.3.24 落石地点で玄武岩崖下に残留する転石群

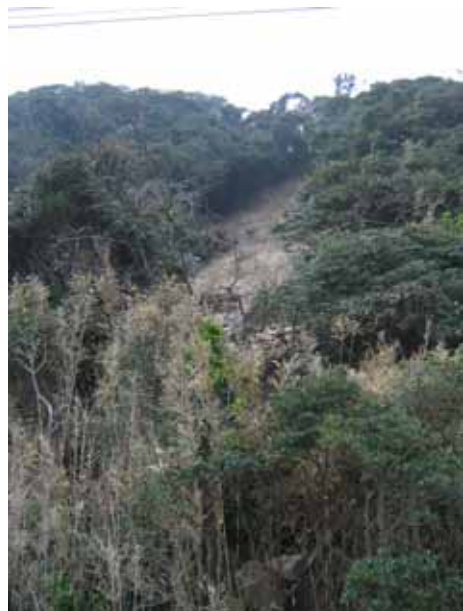
一方、斜面崩壊などについては、玄武岩崖からの崩壊や落石、両地質の境界付近直下に集積した玄武岩岩塊の崖錐の崩壊、さらに風化花崗岩のまさ土部崩壊や風化残留核石の抜け落ち、岩盤の節理面からの剥離崩落などの現象が発生している。

写真4.3.30 大規模な斜面崩壊

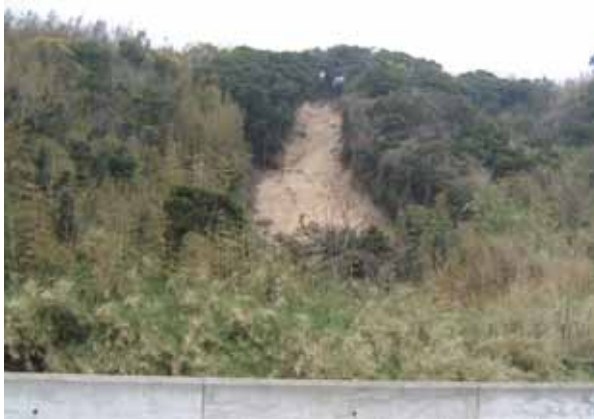
まさ土部の風化表土が剥げ落ちる表層崩壊はやや規模の大きなものが 3 箇所で発生しているが、いずれも崩壊土砂は道路までには達していない。しかし、このような個所は、豪雨などにより再発、崩壊物の再移動の可能性もあるため、土砂の分布を詳しく把握しておく必要がある。道路への落石は 1 箇所で花崗岩の巨大なコアストーン(径 1.2m 程度)が落ちているが、その他数箇所で認められるものは小規模なものである。

写真4.3.32 表層崩壊。道路までは達せず

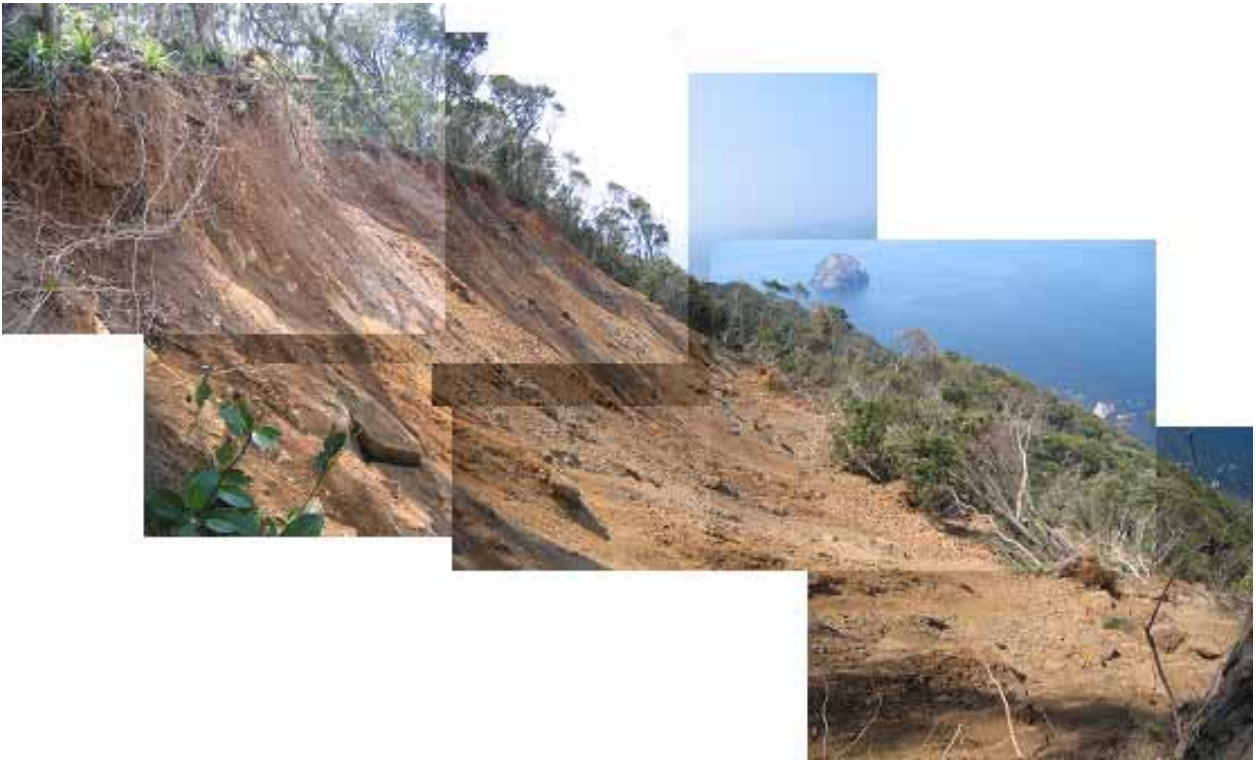
写真4.3.34～35に示す斜面崩壊は、最高所付近の標高200m付近に発生した玄武岩の大規模崩壊である。ほぼ直線状の長さ300m程度の玄武岩崖に沿って3箇所生じている。それぞれ、頭部滑落幅は30～100m（半円弧～直線状の頭部形状）、滑落長さ100mに及ぶ。滑落崖部には玄武岩キャップロックの縁部斜面に発達する崖錐（巨石混じり）と流れ盤節理をもつ風化玄武岩が分布している。当崩壊は、これらの部分（実質は風化玄武岩岩塊）が強烈な地震動によって揺さぶられ、急傾斜斜面から剥がれ落ちるように崩落したものと推定される。滑落崖には玄武岩が露岩し、斜面途中には風化玄武岩の角ばった小岩塊が散乱し、その先端は斜面中腹で停止し、道路のある海岸部までは達していない。

写真4.3.34 大規模な斜面崩壊

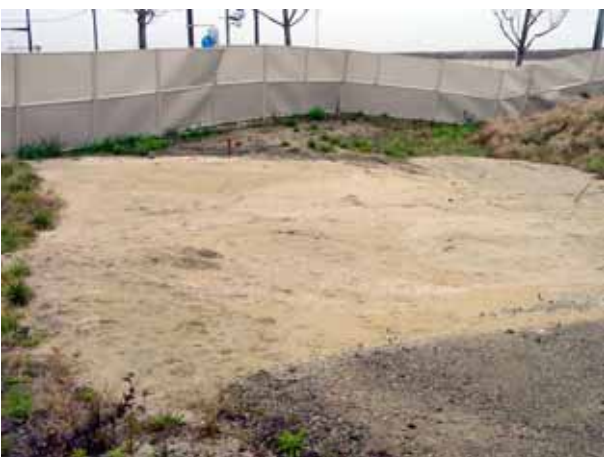
写真4.4.3 道路変状箇所での噴砂（アイランドシティ）

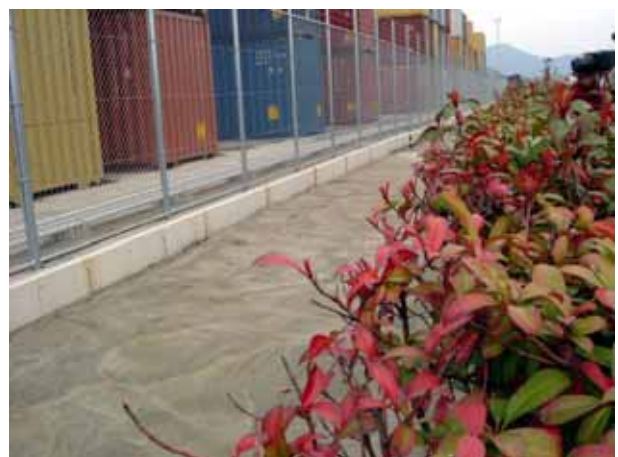
写真4.4.4 歩道部の噴砂（香椎パークポート）

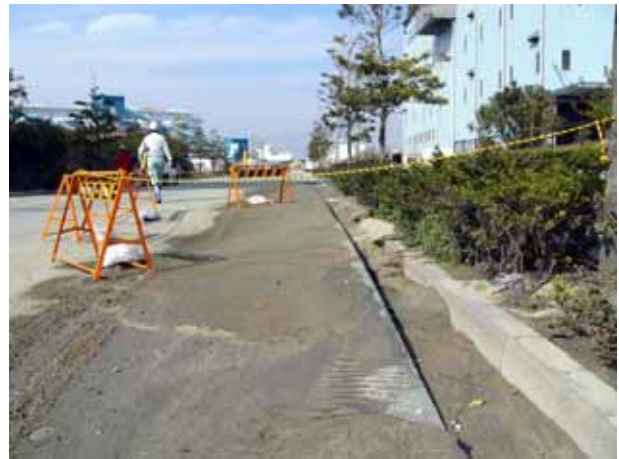
写真4.4.6 道路脇の噴砂（東浜埠頭）

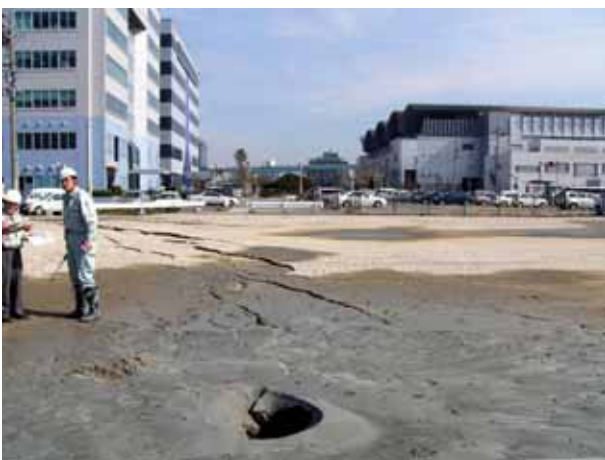
写真4.4.9 埠頭中央付近での噴砂（中央埠頭）

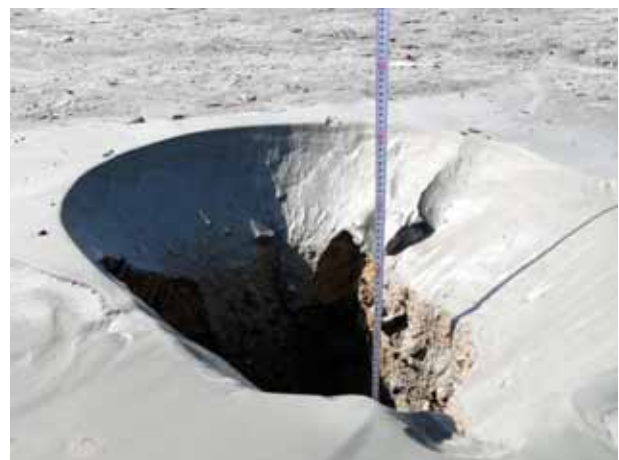
写真4.4.10 写真4.4.9の拡大

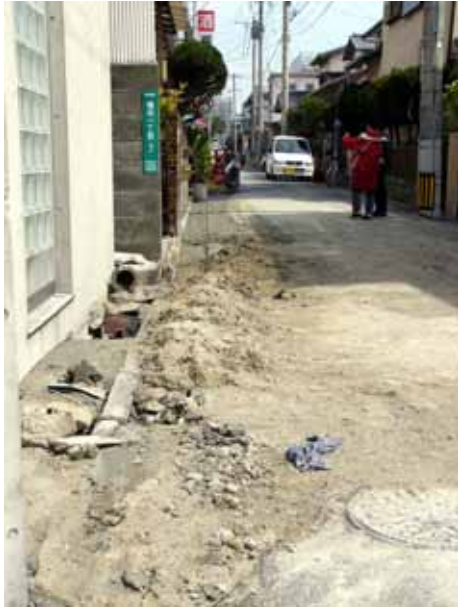
写真4.4.11 住宅地での噴砂(福
浜一丁目)

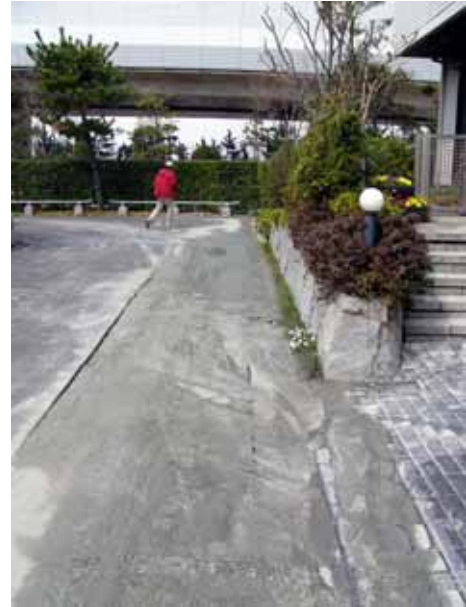
写真4.4.12 百道浜における噴砂

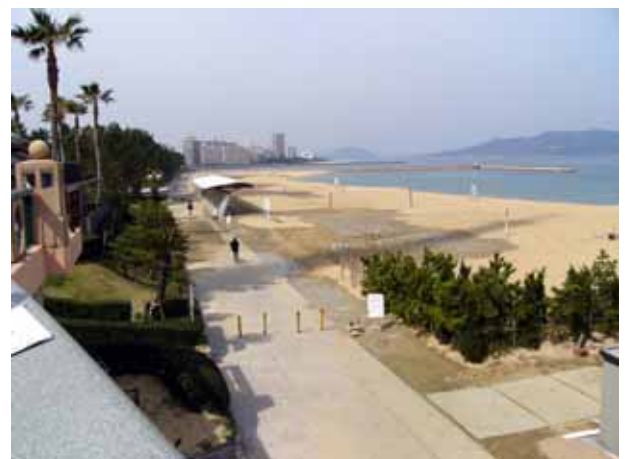
写真4.4.16 人工海浜での噴砂の跡(百道浜)

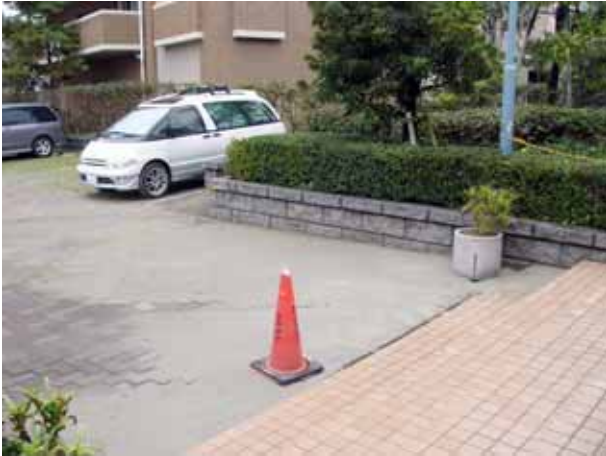
写真4.4.17 海岸近くのマンション内の噴砂（愛宕浜）

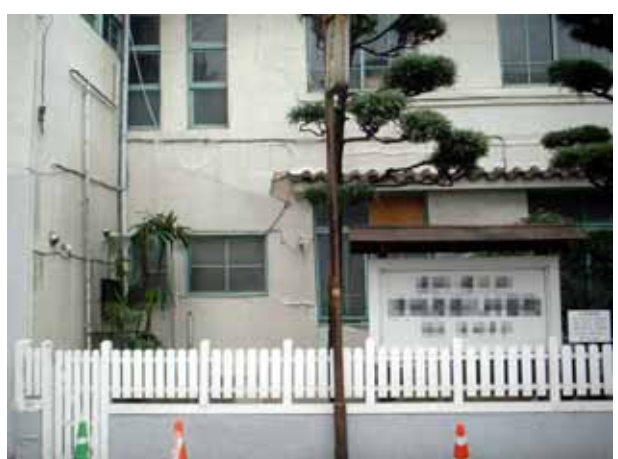
写真4.5.8 同左。壁面の拡大

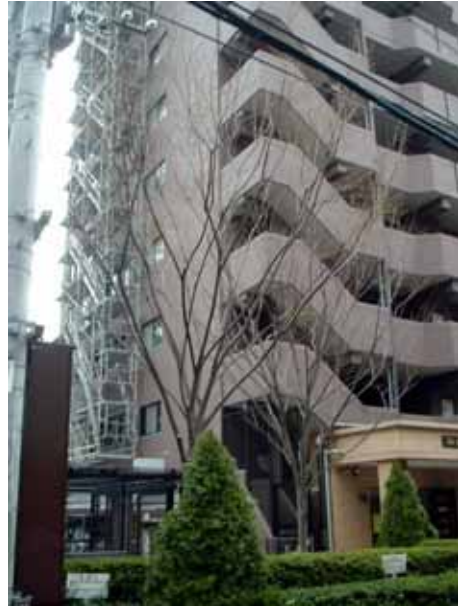
写真4.5.10 の壁面が補修中であった
