平成19年(2007年)能登半島地震

調査報告書

基礎地盤コンサルタンツ株式会社

地震被害調査

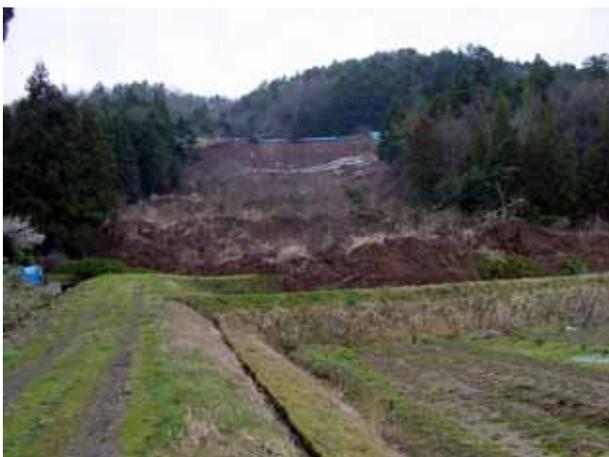
調査した路面崩壊のうち最も南側に当たる箇所である（図4.1.1参照）。崩壊幅は写真から判断して80～90m程度と考えられる。崩壊した土砂は下部の田圃にまで押し寄せ、一部が埋没した。ちょうど地震が起こったとき、田圃で作業をしていた人の話では、最初に道路のり面が崩壊して、次にその下の土砂がゆっくり落ちてきたとのことで、2段階で崩壊が発生したようである。崩壊・流出した土砂がどの程度移動したかを示すものは見られなかったが、崩壊土の上は一部を除くと十分歩行可能で、多量の水を含んでいるようには思われなかった。これは現地調査が地震発生から6日経過した後であったせいもあるが、平成15年宮城県沖の地震で発生した築館の崩壊・流動に比べると、崩壊土砂の含水はかなり低いと感じられた。なお、道路面には上がらなかったため、路面崩壊がどのような状況であったかは分からない。

写真4.1.1 下から見た崩壊地の全景（日用川西）

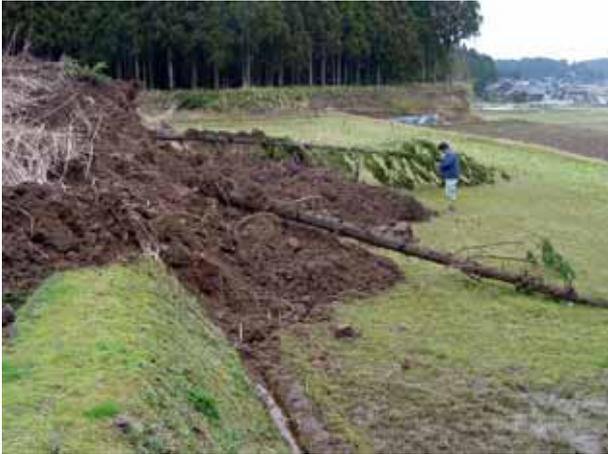
写真 4.1.2 崩壊の末端部。樹木が流され、
棚田の一部が埋没した

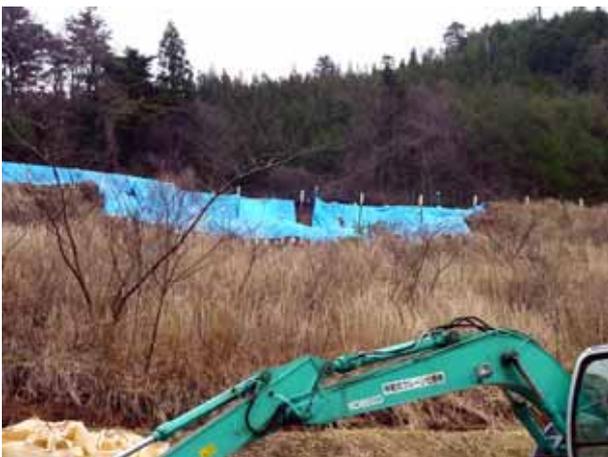
同地点は前述の日用川西地点の約700m北寄りにあり、のり面の下端は日用川の河川敷に隣接している。写真4.1.3に示すように、崩壊路面にはすでにシートが掛けられており、崩壊の詳細は分からないが、崩壊規模はそれほど大きなものではない。また、写真4.1.4に示すように崩壊土の下端はのり面下の空き地に飛び出している。のり面が滑って、崩壊土がのり尻にたまつたような状況である。旧版地形図(前述図4.1.2)によれば、同地点は小規模の谷であったようであり、空中写真では路面はセンターラインから崩落している。

写真 4.1.3 のり尻から見た道路のり面の崩壊

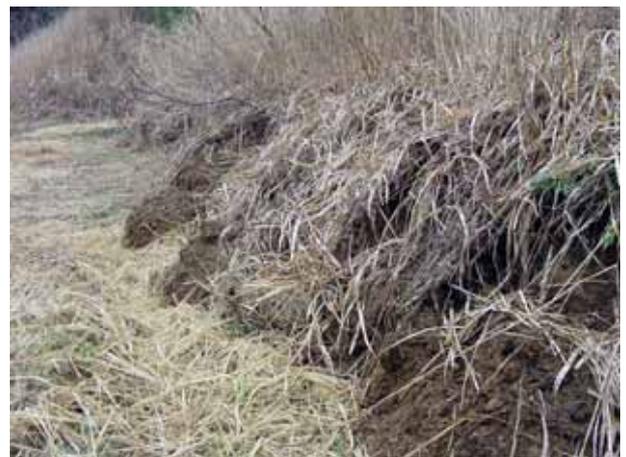
写真 4.1.4 のり尻にたまつた崩壊土

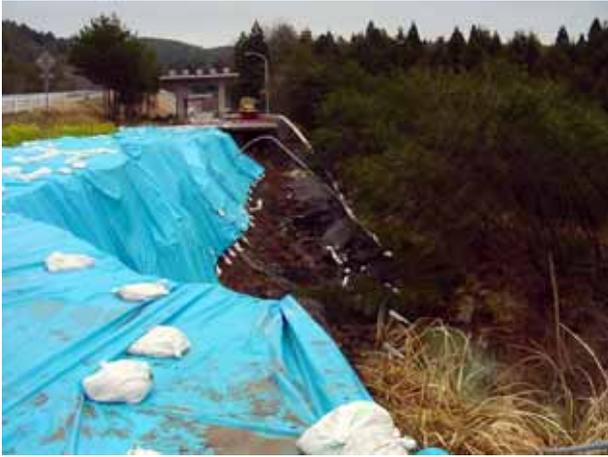
横田インタ - チェンジ(IC)の下り車線へのアプローチ道路が崩壊した(写真4.1.5~6)。図4.1.4に示す旧版地形図からは谷埋型の盛土ではないが、崩壊の形状を見ると、本線に腹付けしたような形の盛土部分が崩壊したのではないかとと思われる。

写真 4.1.5 崩壊した横田 IC アプローチ道路。
左側に見えるのが本線

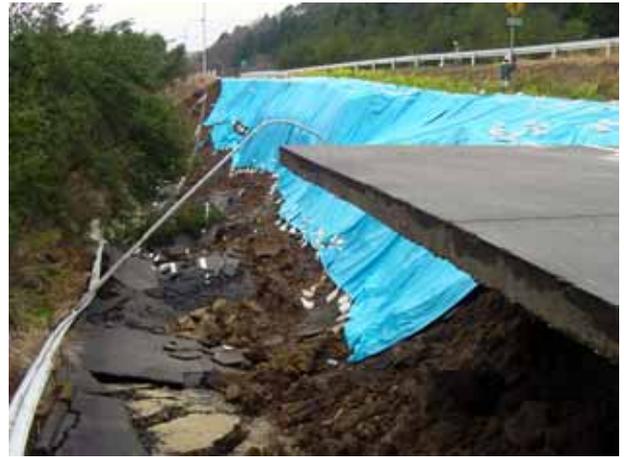
写真 4.1.6 同左。崩壊箇所の近景。道路のセンターラインから崩壊している

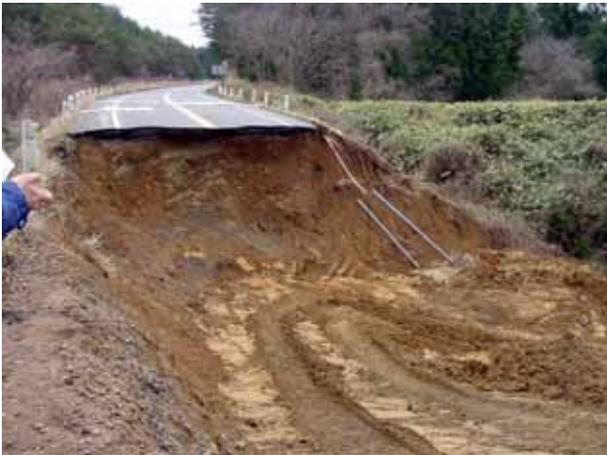
横田ICから700mほど東側で写真に示すような路面全体の崩壊が発生した。調査時には崩壊部分はすでに除去された状態になっており、崩壊の形状はよく分からない。しかし、同地点は傾斜がかなりきつい谷間を盛土しており、崩壊土砂は谷の下流部まで流れていた。前述図4.1.4の旧地形図より谷地形が明瞭に見て取れる。

写真4.1.7 路面全体が崩壊した道路。すでに土砂は除去されている

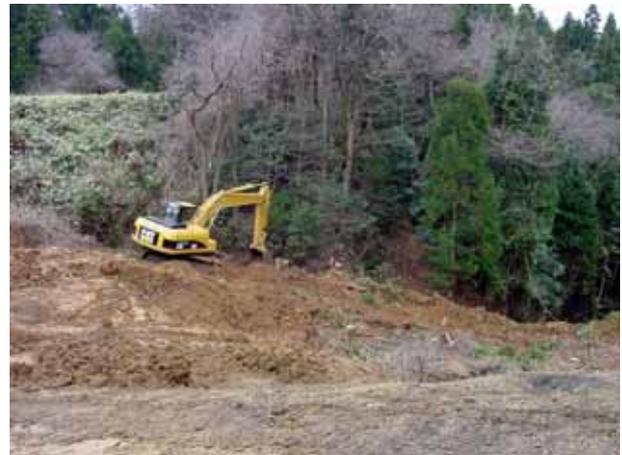
写真4.1.8 崩壊箇所の谷の下流側。勾配がきつく、土砂がかなり下まで流下している

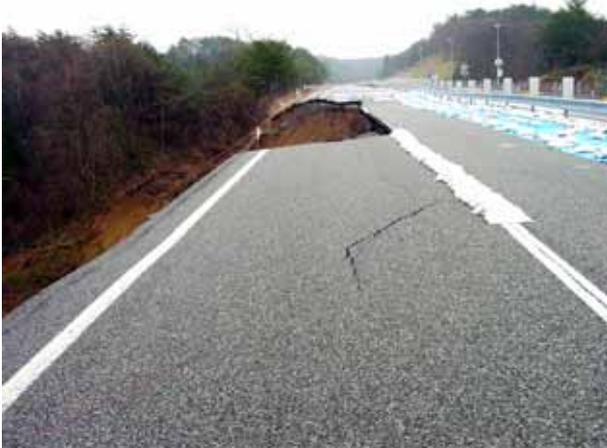
別所岳PAから500mほど南の地点で、上り2車線のうち1車線が数10mにわたって崩壊した(写真4.1.9~10)。崩壊した土砂は谷部のかなり下流まで流れたように見える(写真4.1.11)。同地点は図4.1.5に示すように、東側に伸びるやや大きな谷の源頭部にあっており、崩壊した部分は盛土であったと考えられる。

写真 4.1.9 路面崩壊箇所(北側より撮影)

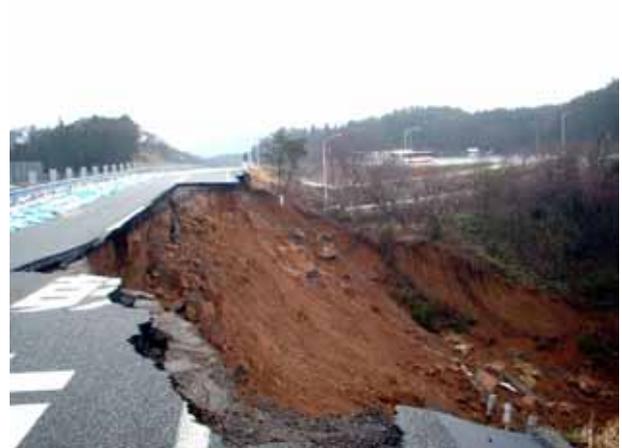
別所岳PAの北側の越の原IC付近でも道路崩壊が発生したため、大型車両は脱出できず閉じこめられた状態となった(写真4.1.10)。

写真 4.1.10 同左近景(南側より撮影)。背後は別所岳SAでバスが取り残されている

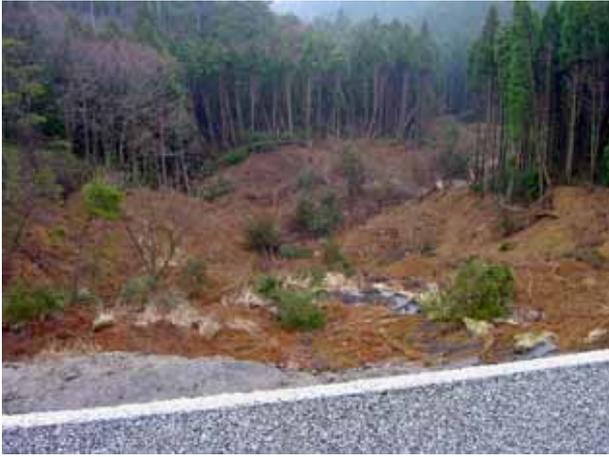
写真 4.1.11 谷部下流側の崩壊土の流出

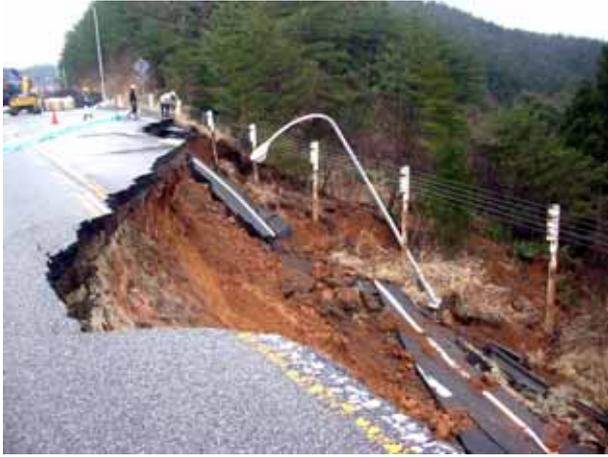
越の原IC南側の切土区間から盛土に入った地点で路面崩壊が発生した（写真4.1.13～15）。地形的には別所岳SAと同様に南東方向に伸びる谷の源頭部にあたるが、崩壊した土砂はのり面の下に留まっており、別所岳SAのように広範囲に流下するような形ではなかった。崩壊箇所の近傍では写真4.1.16に示すように墓石が倒壊しており、地震動がかなり強かったことを伺わせる。

写真 4.1.13 路面崩壊箇所。背後は切土である

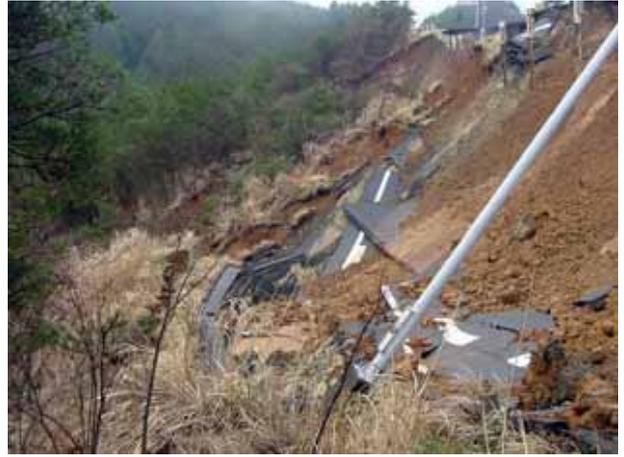
写真 4.1.14 路面崩壊箇所ののり面。崩壊土はあまり下には流下していない

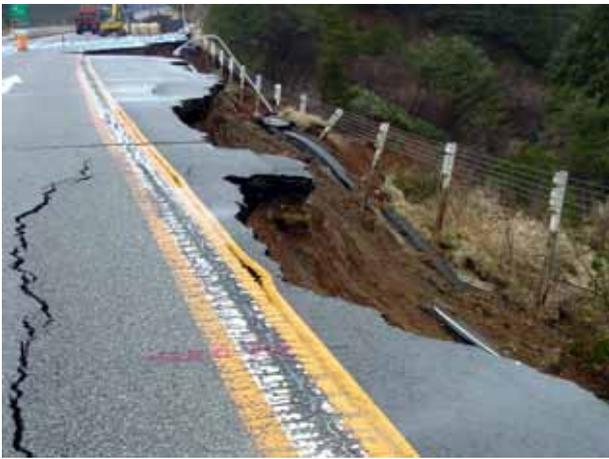
写真 4.1.15 同上。ガードレールが宙吊りになっている

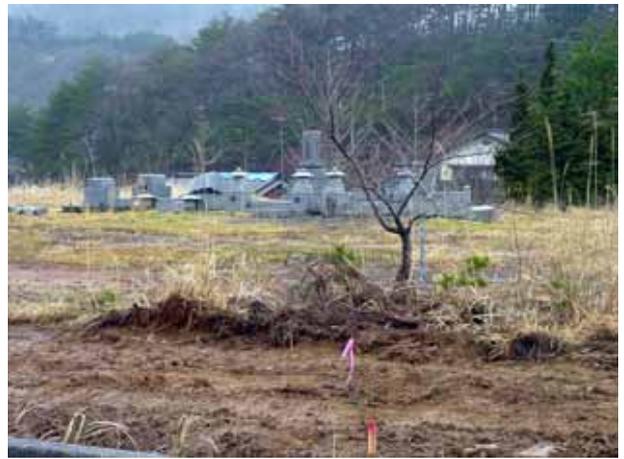
写真 4.1.16 崩壊箇所反対側の墓石の倒壊

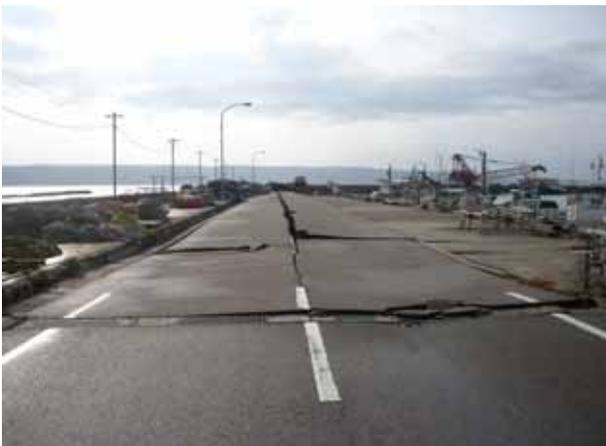
漁港岸壁には移動，傾斜などの変状は認められなかったが、岸壁背後のエプロンが約 15cm 程度沈下し、アスファルトに亀裂，段差が見られた。付近で噴砂などは確認されなかった（写真 4.2.1～2）。

写真 4.2.1 漁港内のアスファルト道路の沈下

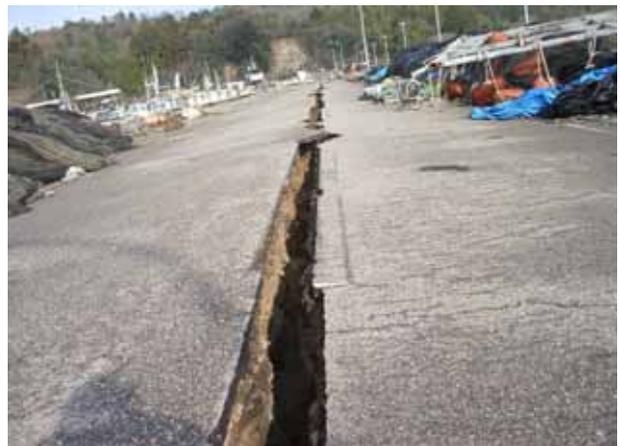
写真 4.2.2 漁港内のエプロンのアスファルトの開口（約 10cm）

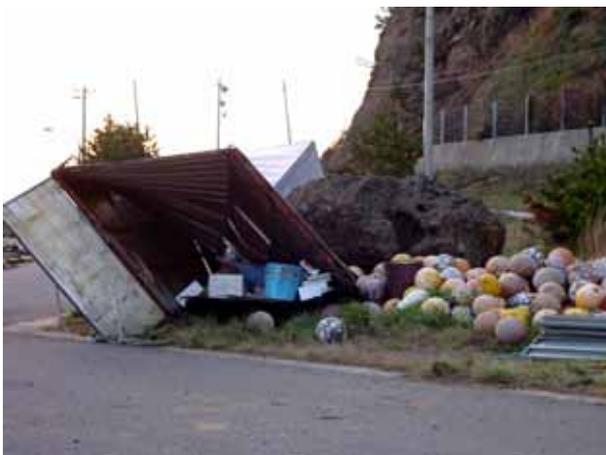
門前町道下地区から北に約 1km の鹿磯漁港で被害が見られた。図 4.2.2 に被害地点の位置図を示す。護岸の傾斜と護岸背後の沈下。背後のエプロンでは液状化による噴砂が確認される(写真 4.2.3~5)。また、背後斜面からの 3m 程度の落石により物置が潰されたるといふ被害も見られた(写真真 4.2.6~7)。

写真 4.2.6 巨大な落石によって押し潰された物

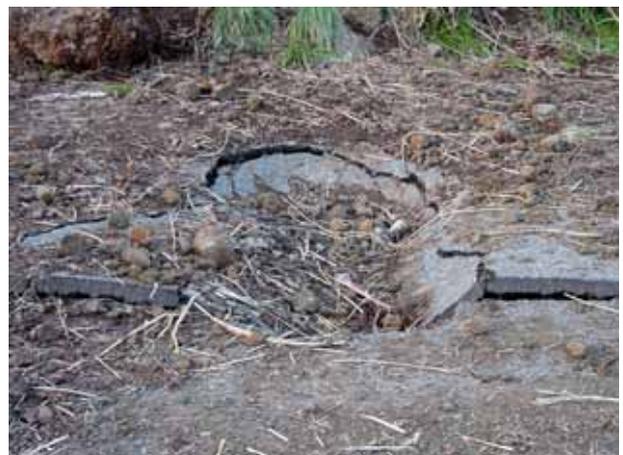
写真 4.2.7 左の巨大な落石がバウンドしてきた道路の凹み

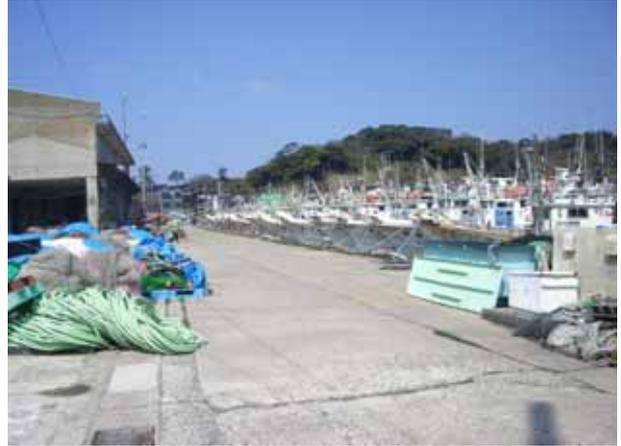
写真 4.2.8 護岸などに被害確認されず

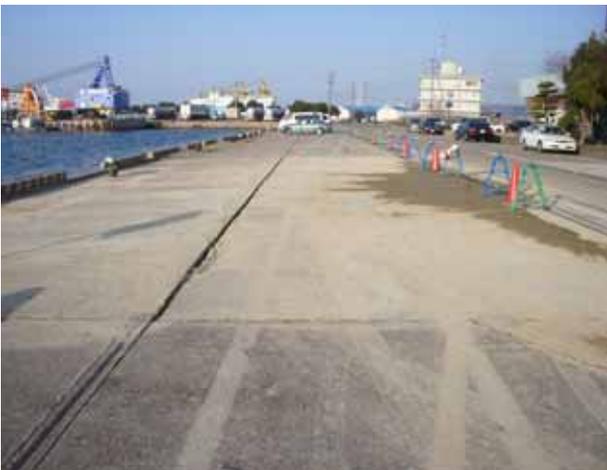
港内で確認された噴砂が見られたが、護岸の沈下、傾斜などは確認されていない(写真4.2.9~10)。図4.2.4に港の位置図を示す。

図 4.2.9 七尾港護岸背後の噴砂

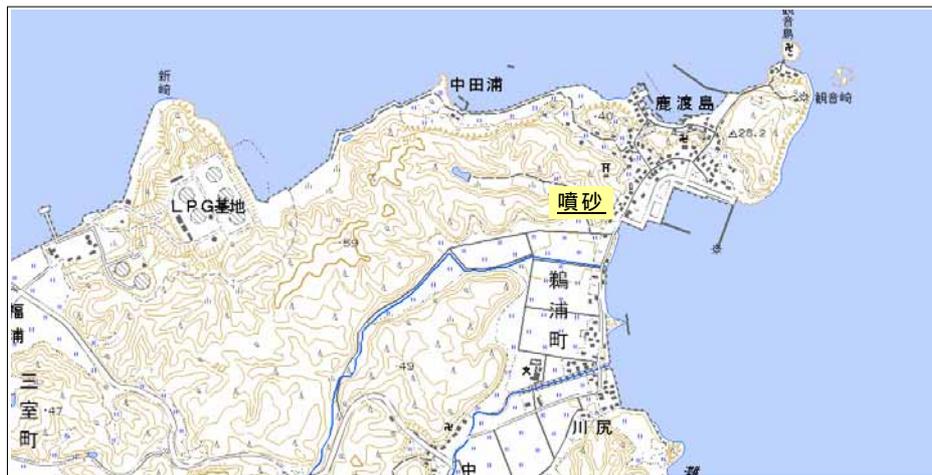
図 4.2.5 鵜浦漁港の被災箇所

鵜浦漁港で液状化及び護岸の変状を確認した。図 4.2.5 に位置図を示す。鵜浦漁港は七尾市内から約 10km 北東に位置する富山湾に面した漁港である。写真 4.2.13 は漁港変状部の全景で、護岸は全体的に海側にはらみ出しており、そのため護岸背面は開口が認められる。写真 4.2.14~16 に示すとおり、漁港内の路面には広い範囲で開口クラックが確認される。また、漁港内では噴砂が確認されている(詳細は § 4.5 参照)。

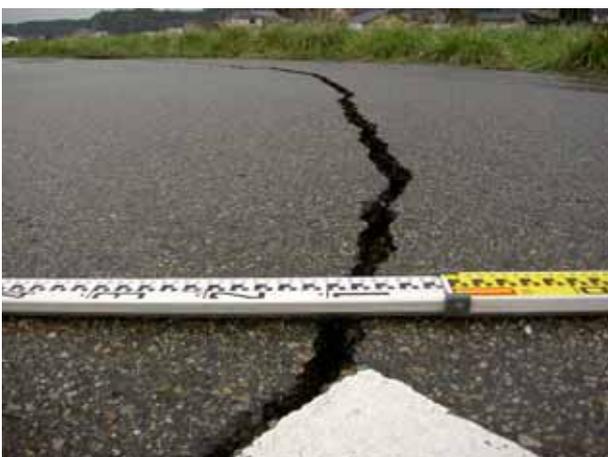
写真 4.2.15 漁港内の路面。アスファルトの開口が連続して確認される

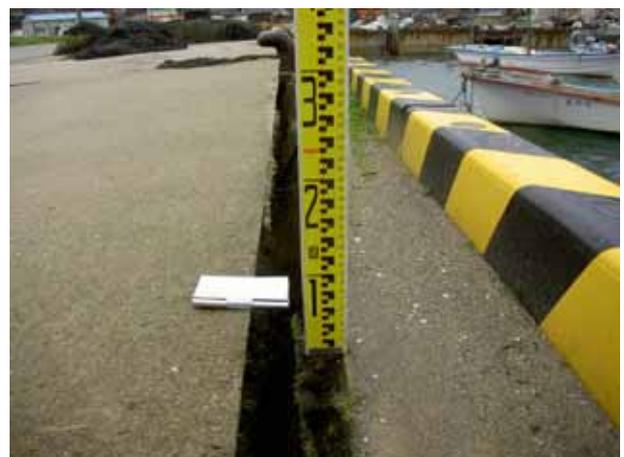
写真 4.2.16 護岸のはらみ出しによる開口

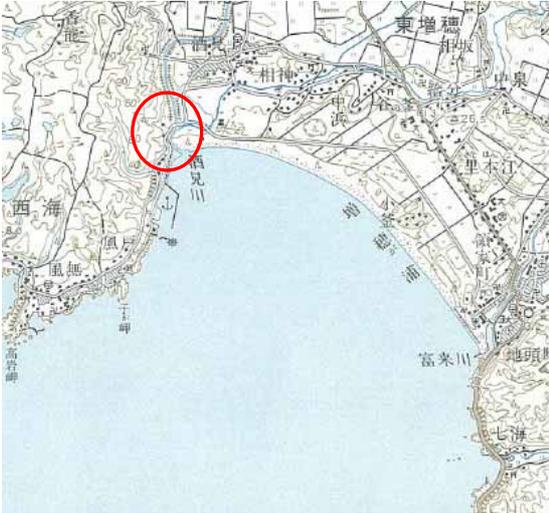
図 4.3.1 西海風戸地区位置図

主要地方道 49 号酒見河原付近の斜面崩壊である。図 4.3.1 に位置図を示す。写真 4.3.1～2 は高さ数mの崖からの岩盤崩落により県道片側が塞がれているところである。

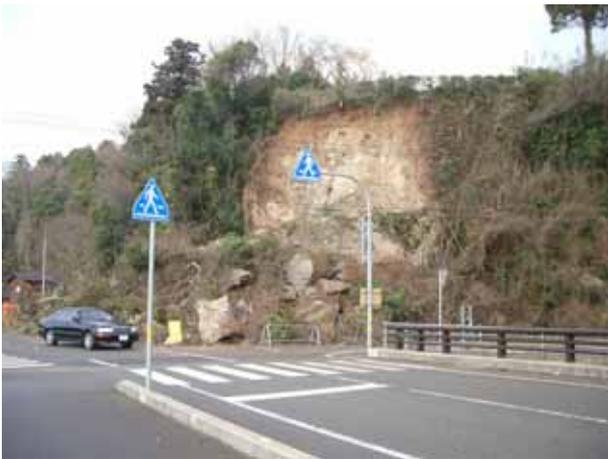
写真 4.3.1 岩盤崩壊。最大 3m 程度の岩塊が崩

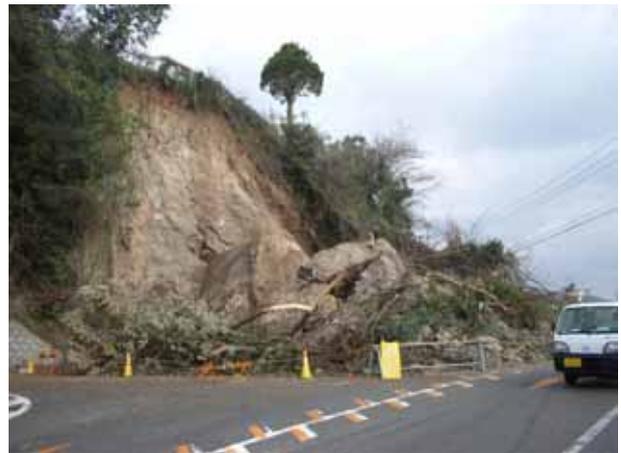
写真 4.3.2 同左写真の西側からの状況

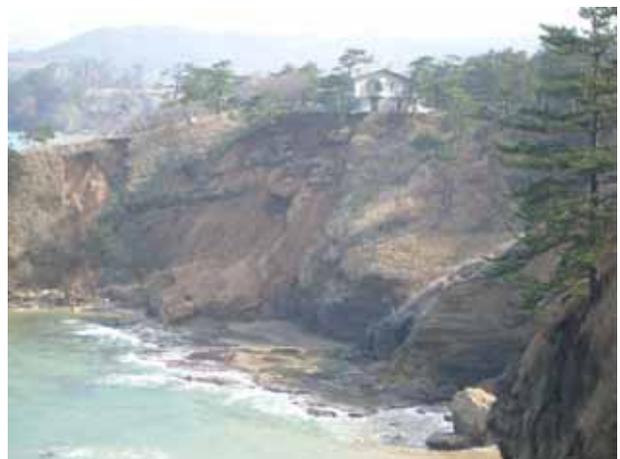
写真 4.3.3 は、関野鼻パークハウス直下の岩盤崩落である。崩壊がパークハウスレストランに迫っている。

写真 4.3.3 海岸の断崖群の崩壊

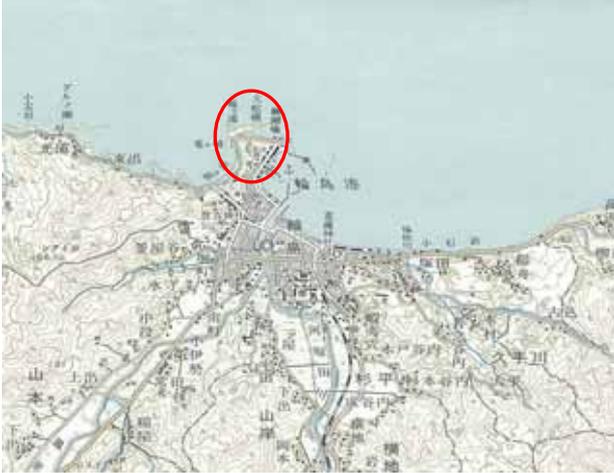
図4.3.2 輪島市竜ヶ崎灯台崩壊位置図

輪島市北西部の竜ヶ崎灯台付近の岩盤崩落が2箇所が発生している。図4.3.2に位置図を示す。

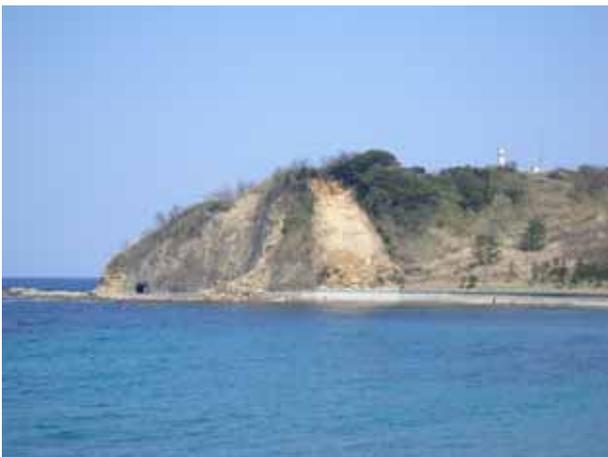
写真4.3.4は崩壊斜面全景を示し、大小2箇所の崩壊が道路を塞いでいる状況が分かる。

写真4.3.4 崩壊箇所遠景（輪島市竜ヶ崎灯台付近）

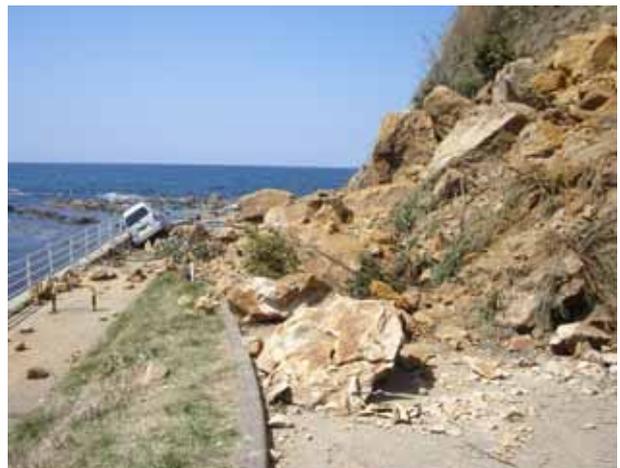
写真4.3.5 数mの岩塊が崩落し、通行中の車両を直撃

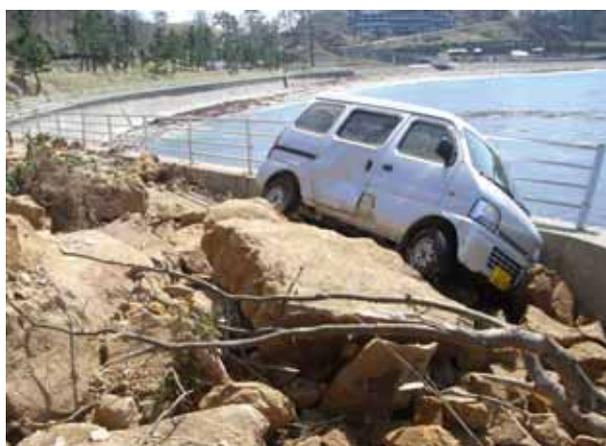
写真4.3.6 同上近景

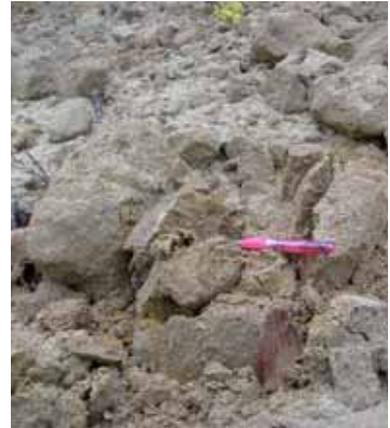
写真 4.3.9 崩積土近景。固結度の低い砂岩で、指圧で砂状化する程度の硬さで

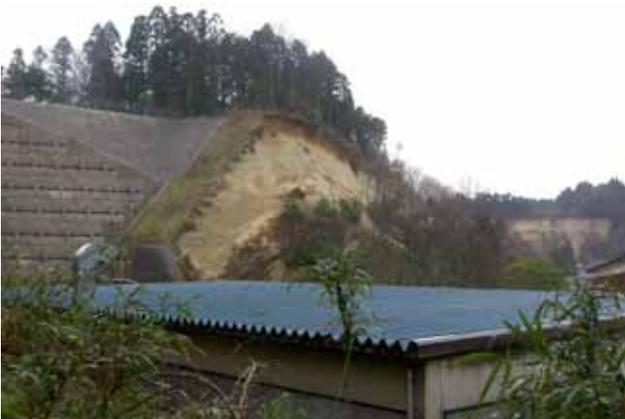
写真 4.3.11 国立七尾病院付近の表層崩

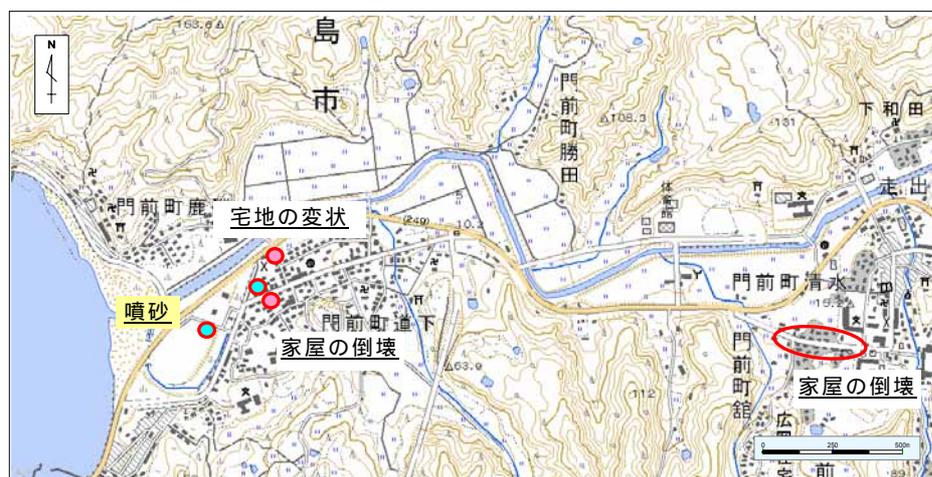
図 4.4.1 門前町周辺の木造家屋等の被災箇所

門前町は比較的古い家屋が多く倒壊が目立つ。前述の表 2.2.1 (第 2 章)には、建物の応急危険で判定が行われており、危険と判定された建物数は調査対象全体の 16.2%であったが、旧門前町の管内では、その割合が 32.6%と 2 倍にのぼっている。特に被害が大きかったのは、総持寺周辺の清水地区と西海岸に近い道下地区である。ここでは、両地区の建物被害と地盤の変状について説明する。

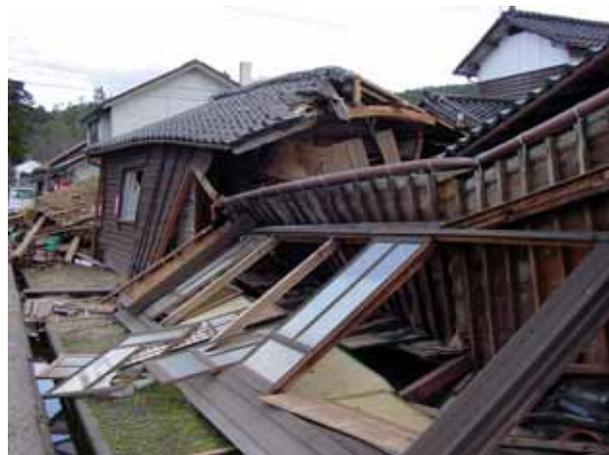
門前町の館地区では総持寺に通じる道路沿いの家屋が集中的に倒壊した(写真 4.4.1~6)。家が古いこともあるが、重い屋根瓦と抵抗力の小さい土壁という構造の脆弱さも被害に影響していると思われる。この道路沿いで被害が集中した原因は分からないが、地盤の亀裂や大きな沈下等の地盤変状はほとんど見られなかったので、もっぱら地震動の作用によって家屋が被害を受けたと思われる。

写真 4.4.2 後方に倒壊した家屋

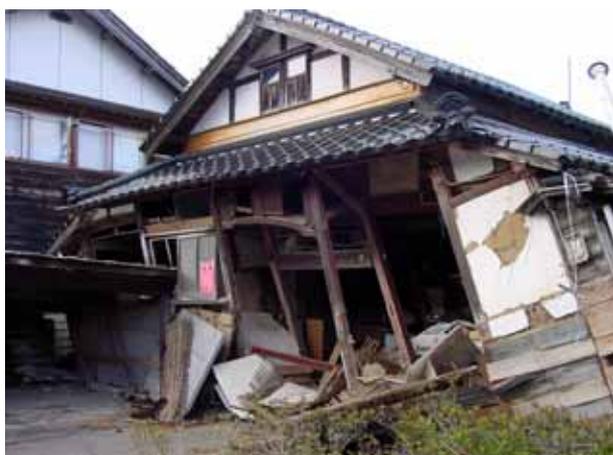
写真 4.4.3 大きく傾斜・変形した家屋

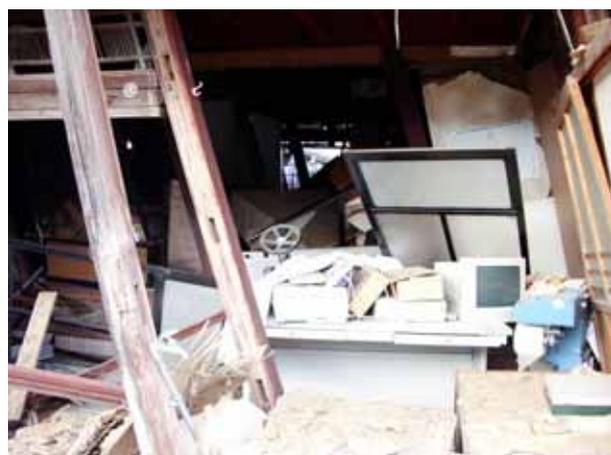
写真 4.4.4 同左家屋の内部

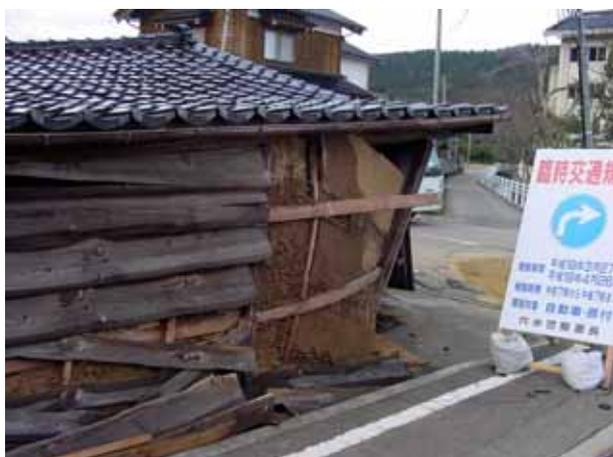
写真 4.4.5 大きく変形した家屋。土壁であることが分かる

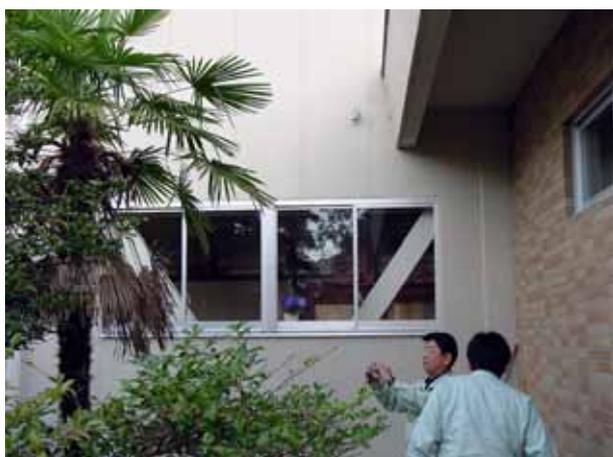
写真 4.4.7 は全壊した寺院の様子である。しかし、写真 4.4.8 の道路を挟んだ向かいの建物は新しいためか外見上、被害は見られない。写真 4.4.9～10 は総持寺に近い門前高等学校の建物であるが、耐震補強をしてあったためか、外見上は亀裂などの被害は見られない。しかし、やや盛土した地盤上に作られているためか、周辺地盤の沈下によって、建物との間に段差が生じていた。

写真 4.4.9 耐震補強が施されている建物（門前高校）

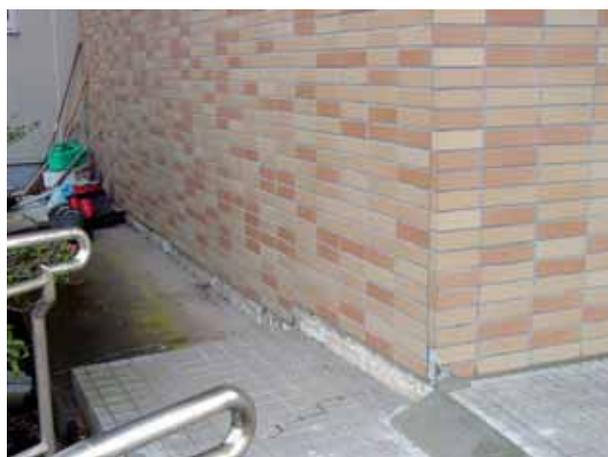
写真 4.4.10 建物周辺地盤の沈下。周辺に噴砂は見られなかった（門前高校）

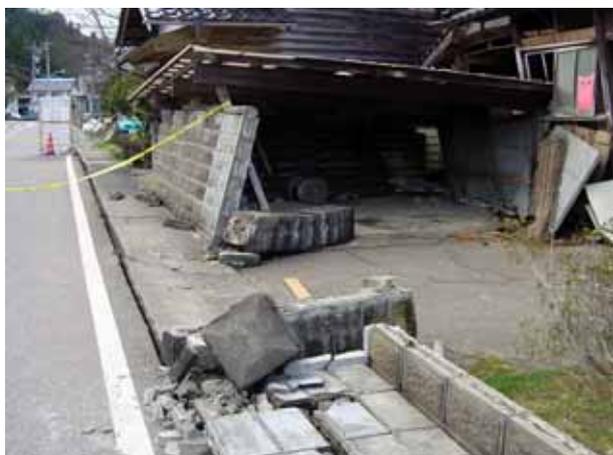
写真 4.4.11 倒壊した門柱とブロック塀

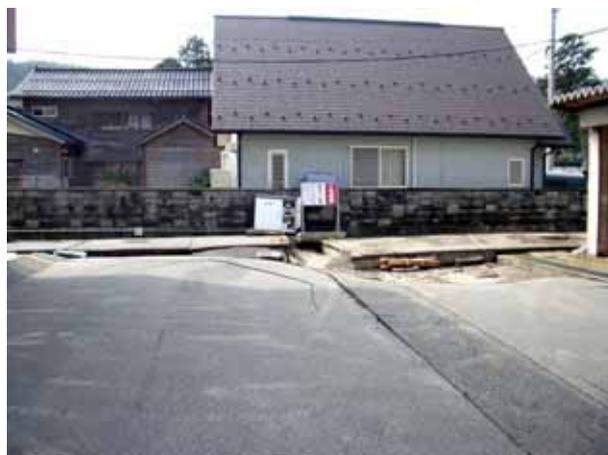
写真 4.4.12 地下貯槽の浮き上がり

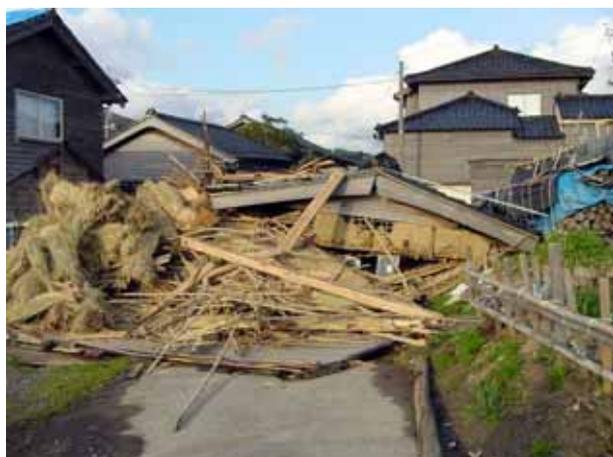
道下地区は、八ヶ川の河口近くに広がる集落であるが、数多くの家屋が倒壊する被害を受けた（写真 4.4.13～18）。写真 4.4.19～22 に示すようなマンホールの浮き上がりや路面の亀裂および噴砂（§4.5 参照）は何箇所で見られたが、全体的には大きな地盤変状が発生しているようには見えなかった。

写真 4.4.14 古い木造家屋の倒壊

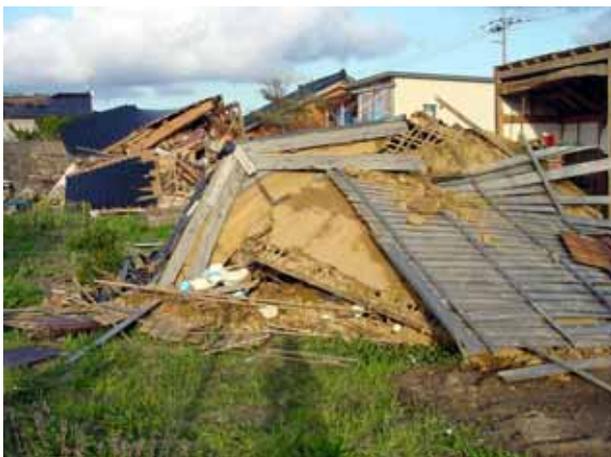
写真 4.4.15 古い木造家屋の倒壊

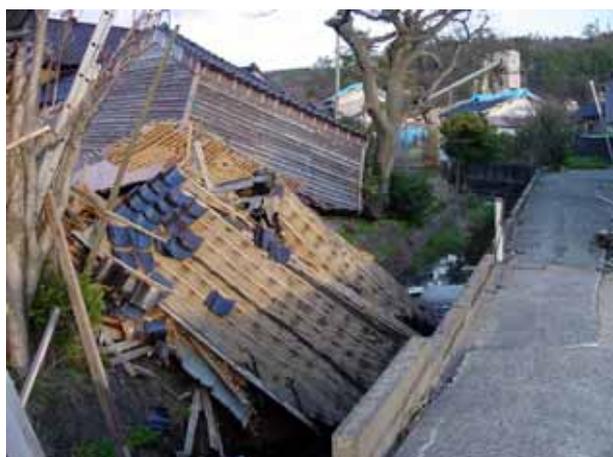
図 4.4.16 倒壊して水路に崩れ落ちた家屋

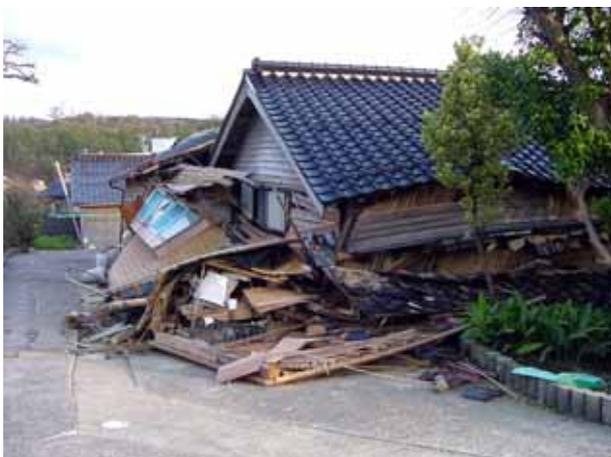
写真 4.4.17 古い木造家屋の倒壊

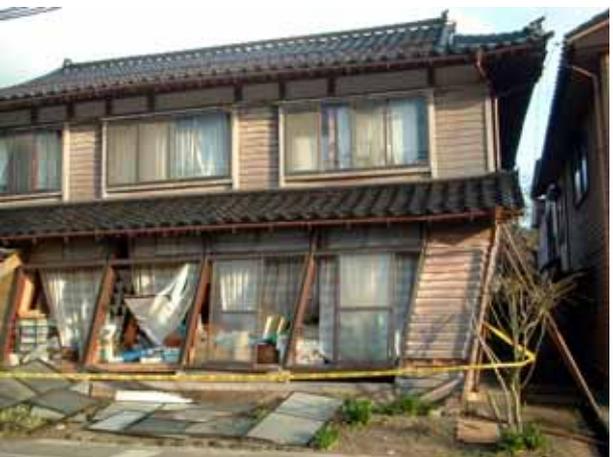
写真 4.4.18 古い木造家屋の倒壊

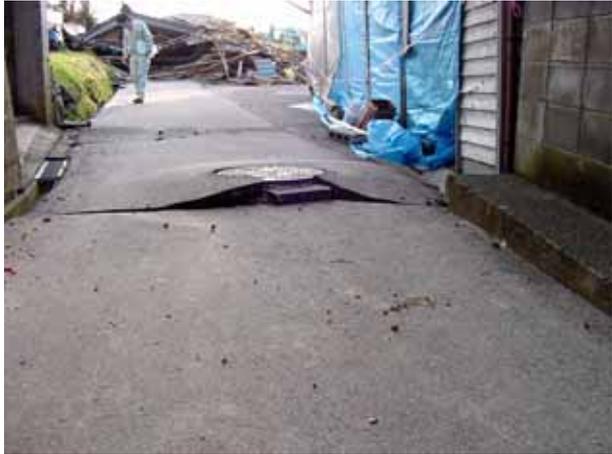
写真 4.4.19 マンホールの浮き上がり

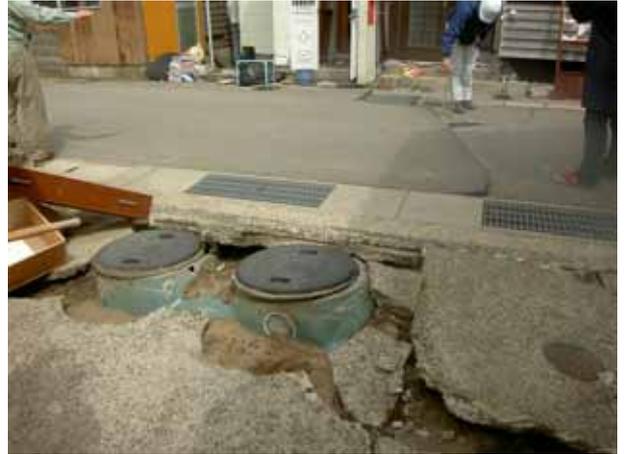
図 4.4.20 宅地被災状況。写真左にわずかに傾斜した宅盤の沈下で、マンホールが浮き上がっているように見える

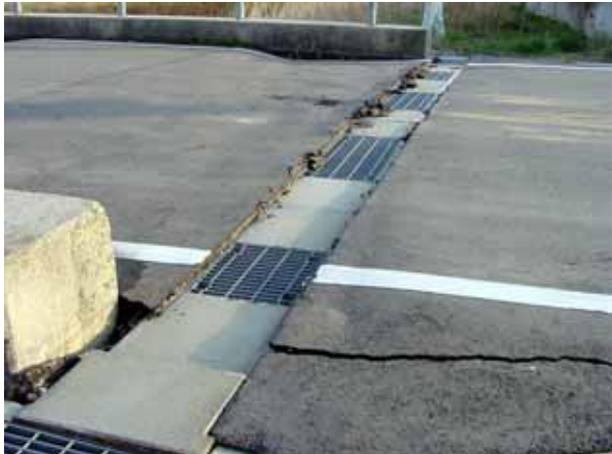
写真 4.4.21 ハケ川に架かる橋の取付部。沈下とともにやや圧縮されたような痕跡が見られる

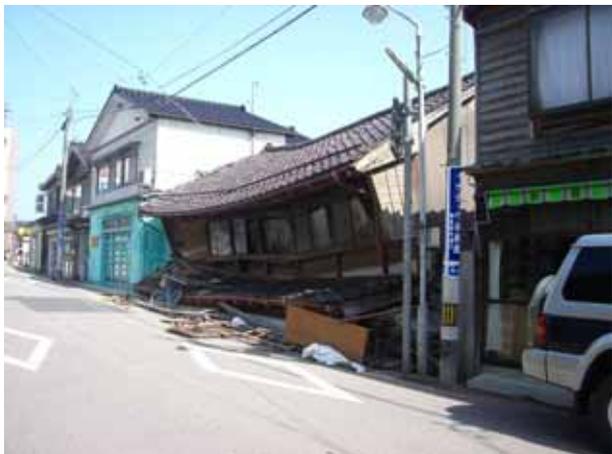
震源からやや離れや輪島市の市街地においても古い木造建物の倒壊が見られた。

写真 4.4.23 古い木造家屋の倒壊（河井町）

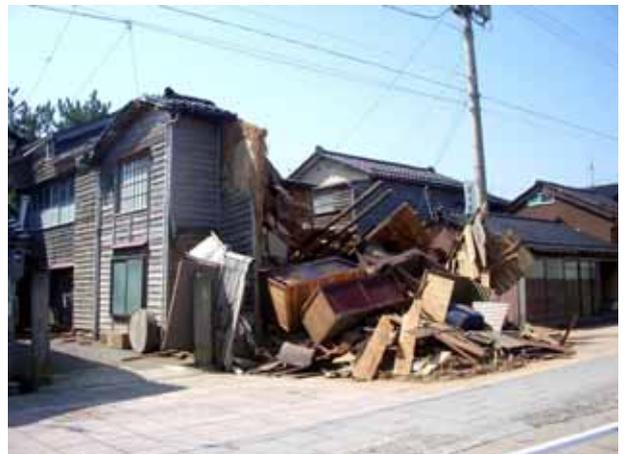
写真 4.4.24 古い木造家屋の倒壊（河井町）

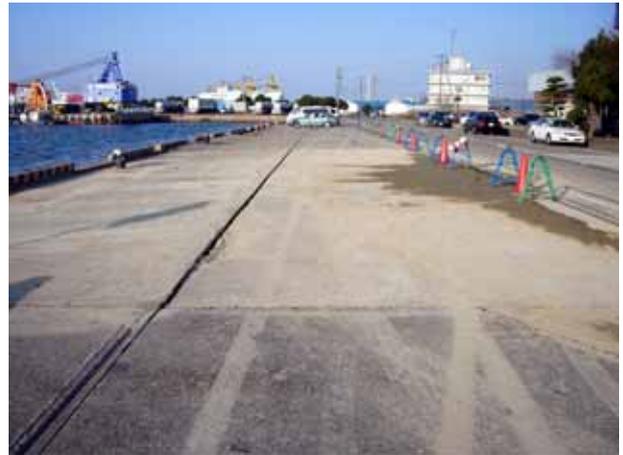
能登半島地震では、震源近傍が山がちの地形のせいもあり、大規模な液状化は発生していない。七尾港や鹿磯漁港，和倉港及び鶴浦漁港のような港湾・漁港では、護岸の背後地盤が液状化している（図 4.5.1～4，写真 4.5.1～8）。港湾・漁港の築造時か護岸築造時に埋め立てた地盤が液状化したものと考えられる。

写真 4.5.1 七尾港の岸壁背後で見られた噴砂

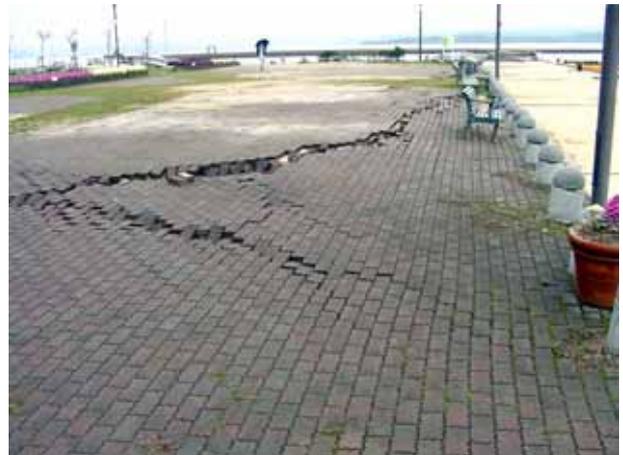
写真 4.5.2 護岸背後の公園で見られた噴砂（和倉港）

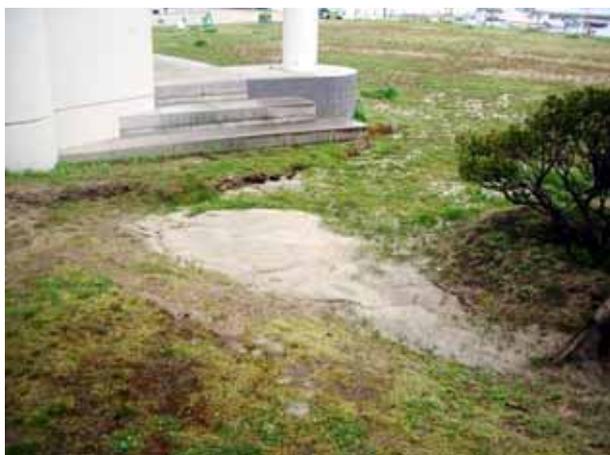
写真 4.5.3 公園で見られた噴砂と地割れ・沈下（和倉港）

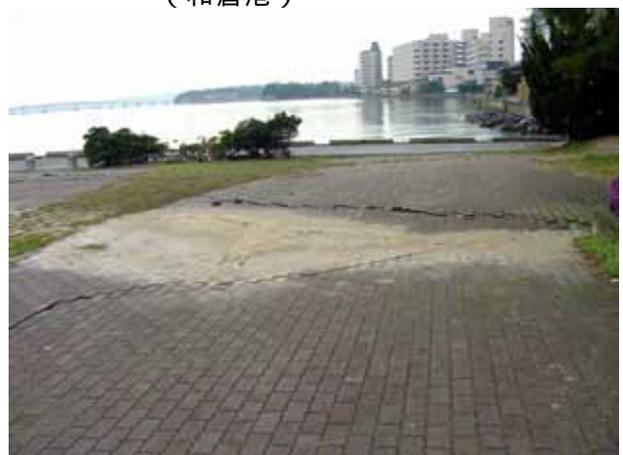
写真 4.5.4 同左。地形から判断して埋立地と考えられる（和倉港）

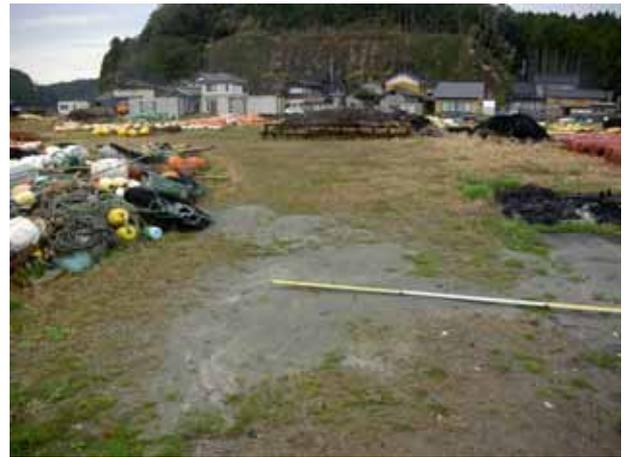
写真 4.5.5 漁港内の噴砂跡（鶴浦漁港）

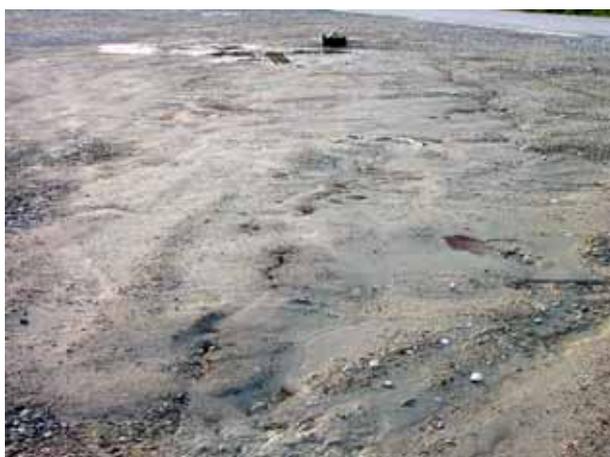
写真 4.5.7 岸壁背後地盤で見られた噴砂（鹿磯漁港）

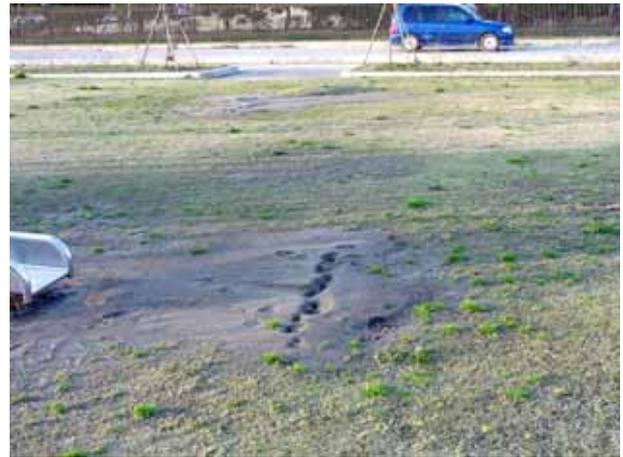
住宅倒壊が激しかった門前町道下地区でも液状化は見られたが、住宅地での噴砂地点は少なく、地盤の亀裂や沈下も少なかった。したがって液状化は局所的なものであると考えられる(図 4.5.4, 写真 4.5.9~10)。液状化がやや大規模に起こったのは住宅地西側の公園である(写真)。図 4.5.5 および図 4.5.6 に示す新旧地形図の比較によると、この地点は明治時代は八ヶ川が流れていた旧河道であることが分かる。

写真 4.5.9 住宅の庭先で見られた噴砂
(門前町道下)

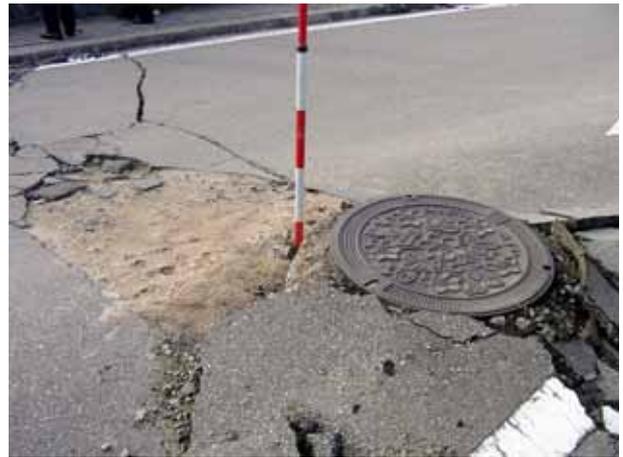
写真 4.5.11 下水道マンホールの埋戻土とみられる噴砂（門前町清水）

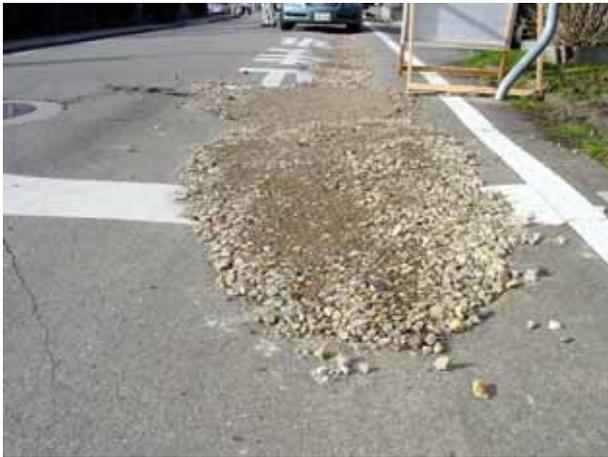
写真 4.5.12 管路埋設地盤の沈下

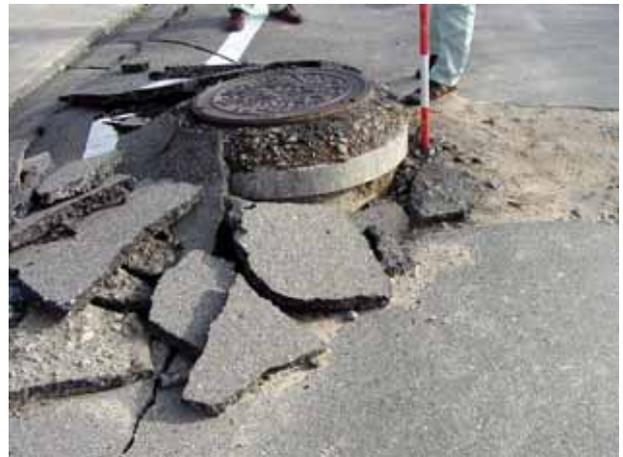
写真 4.5.13 下水道マンホールの浮き上がり

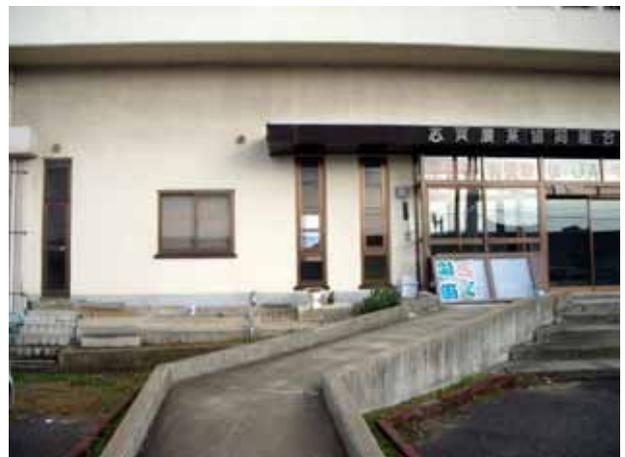
志賀町の市街地でも建物の周辺で噴砂が見られ、周辺の地盤が最大 30cm 程度沈下していた（図 4.5.8，写真 4.5.14～16）。

写真 4.5.14 周辺地盤が沈下した建物（志賀町高浜）

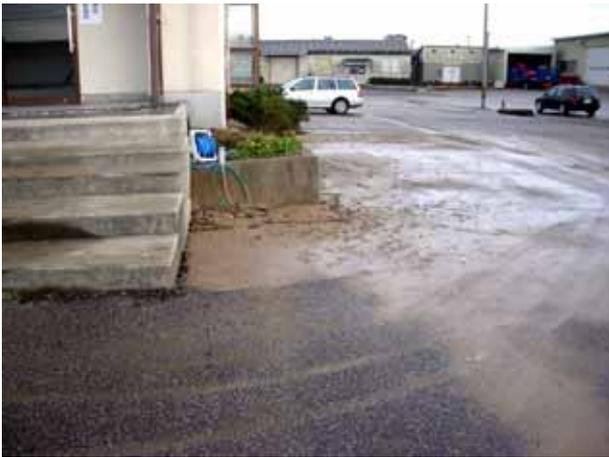
写真 4.5.15 建物周辺地盤の噴砂

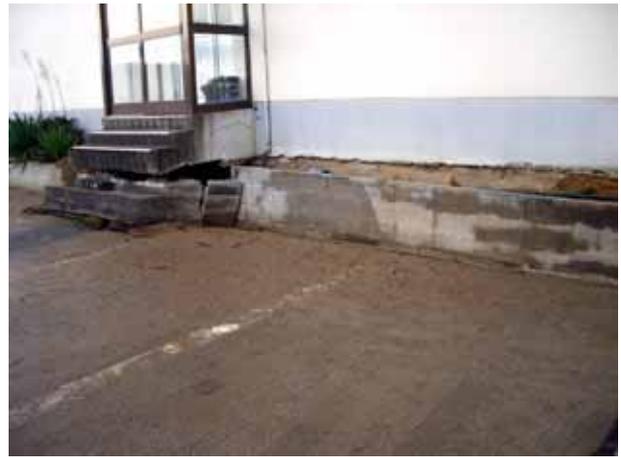
写真 4.5.16 建物周辺地盤の沈下と噴砂
