平成30年北海道胆振東部地震 速報 (Ver.2)

平成30年9月28日

基礎地盤コンサルタンツ株式会社

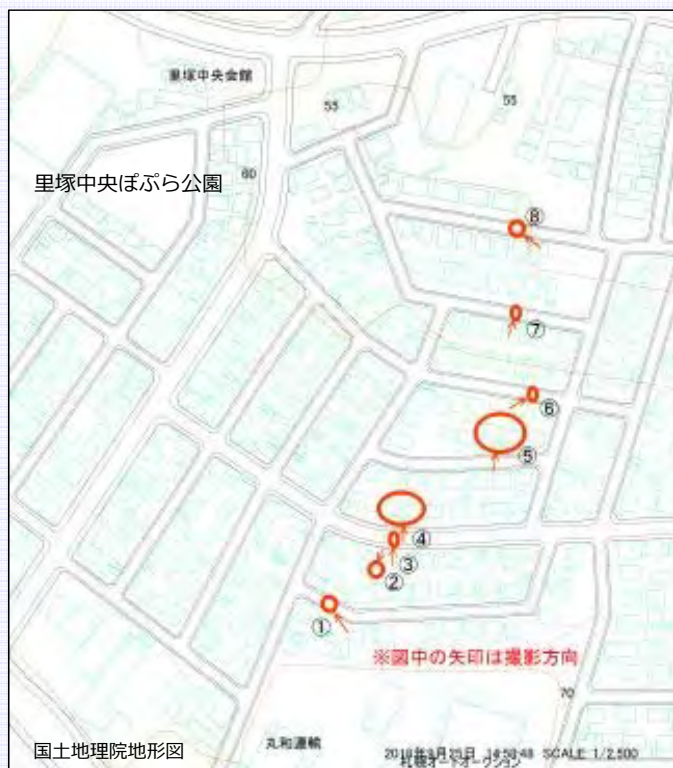
旧谷地形境界で見られた地盤変状

- ① 道路陥没、マンホール浮き上がり
- ② 空地内に生じたクラック(段差5~15cm)
- ③ アスファルトの破損
- ④ 住宅の傾斜
- ⑤ 住宅の傾斜
- ⑥ 道路上のクラック
- ⑦ 道路上のクラック
- ⑧ 道路陥没、水たまり

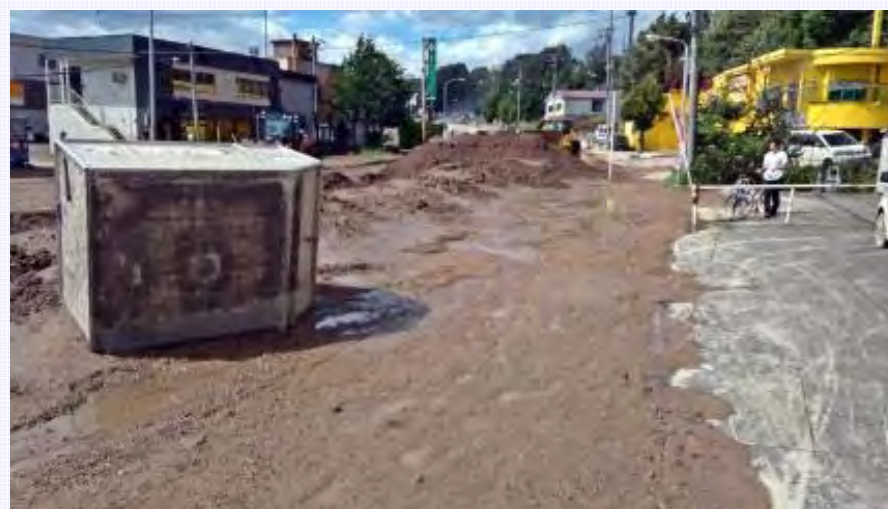
①-1地点 水とともに流出した大量の土砂（西方向を撮影）

①-1地点 同左

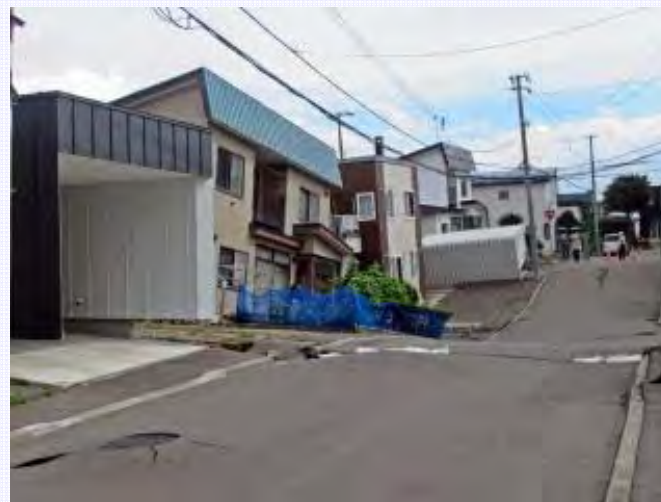
地点⑧（北西側より撮影）

地盤の陥没（清田区里塚） 地点⑧⑨

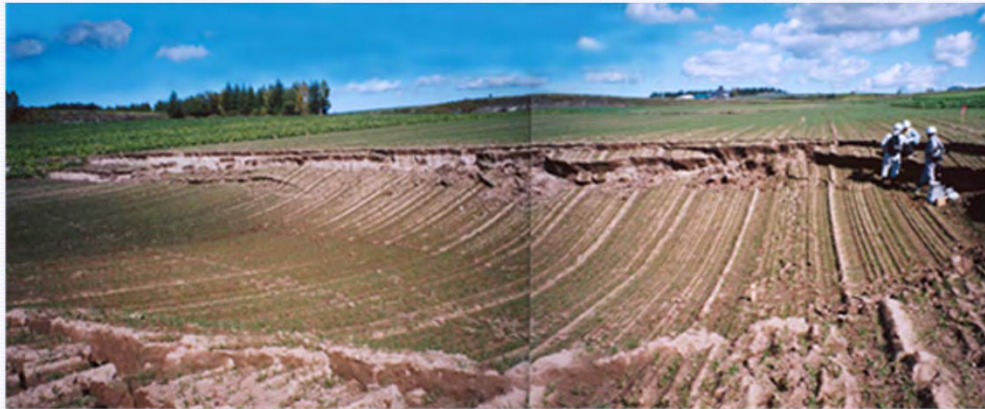
陥没頭頂部の滑落崖。畑地の平均勾配は約3度

- 2003年十勝沖地震において北見市端野町の農場で畑地が大規模に陥没し、噴砂が流出する被害があった。
- 陥没範囲は長さ約150m、幅約50mで、陥没の深さは最大2~3mであった。
- 流出した砂（火山灰）は100m下流の灌漑用水路を埋め尽くし、畑地の広がった。全体の土砂流出量は5,000~7,000m³と推定される。

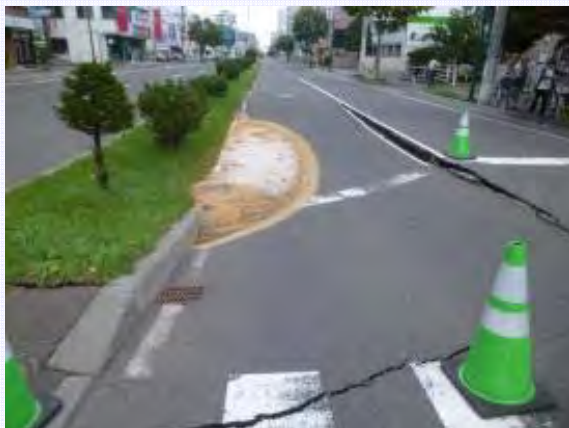
a地区 道路中央の噴砂（北23条東15丁目）

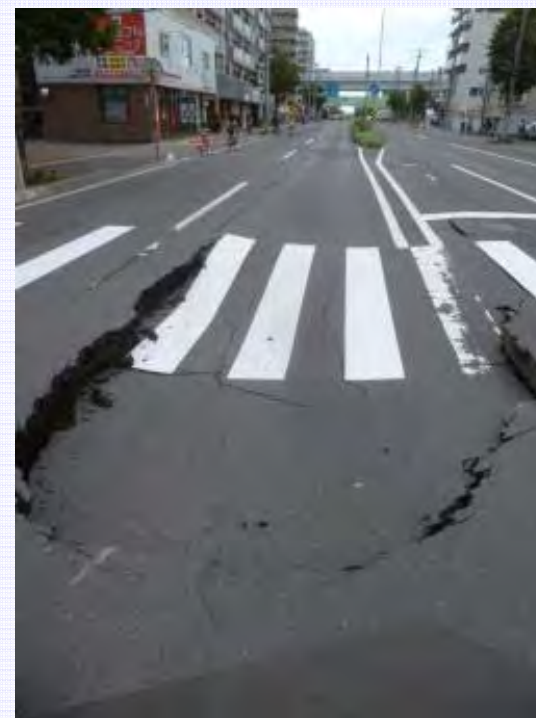
a地区 道路中央の噴砂（北33条東15丁目）

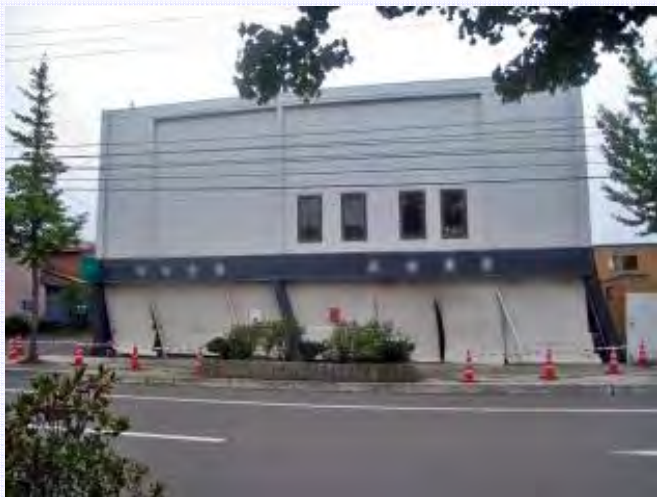
建物のせん断変形

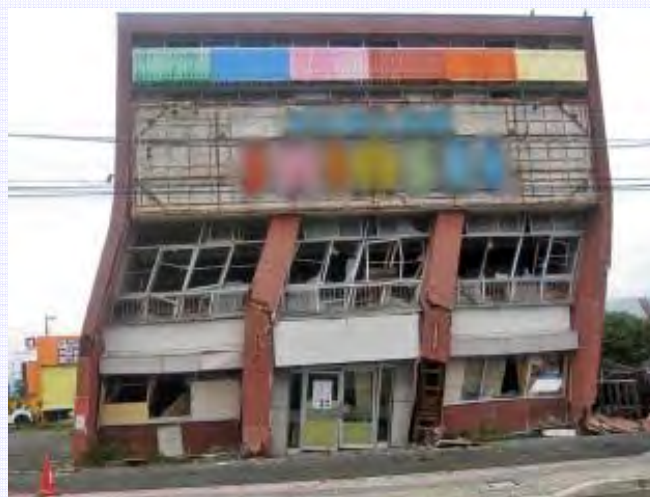
建物のせん断変形

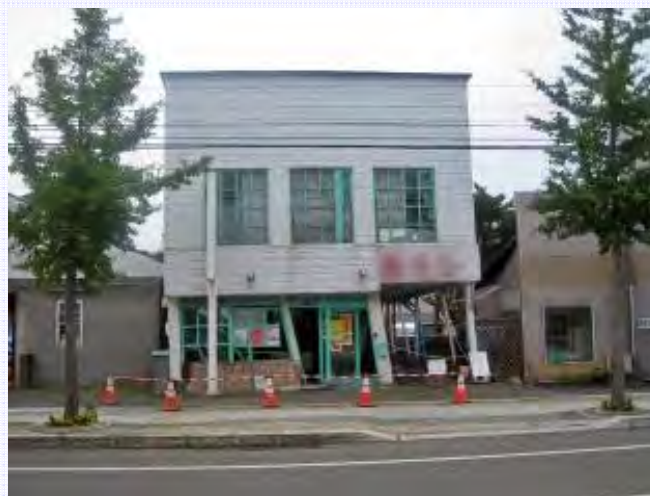
建物のせん断変形

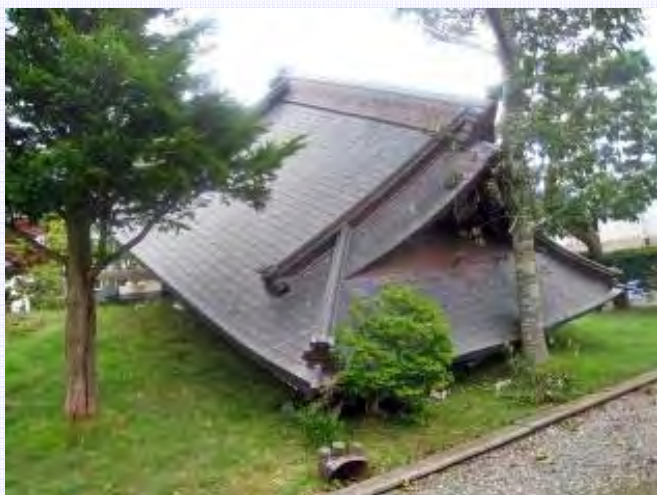
鐘楼の倒壊

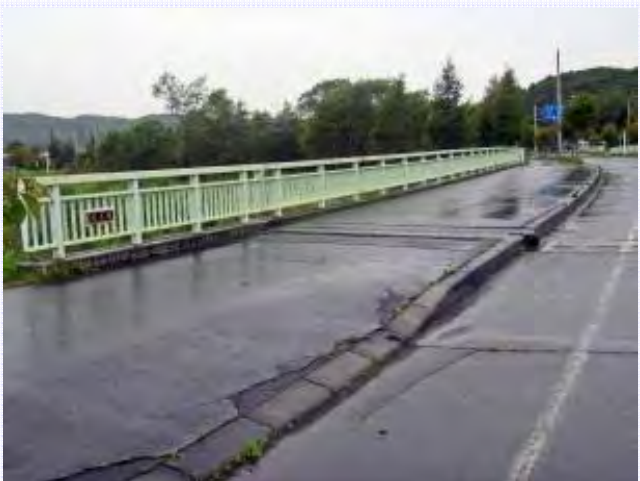
咲来橋（ニッタポロ川、安平町）の全景

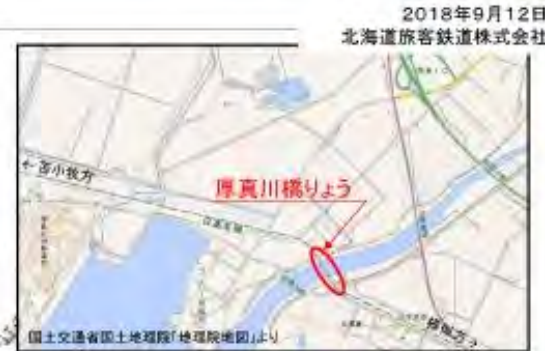
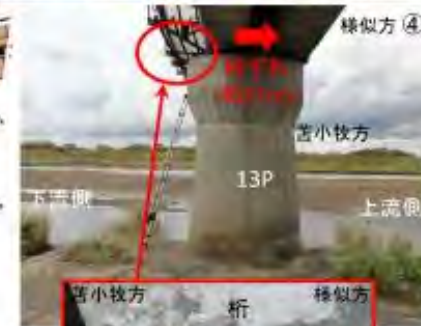
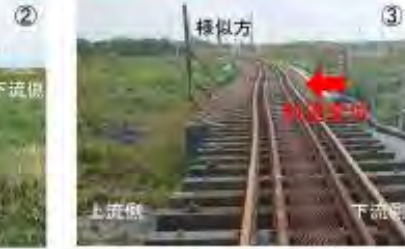
厚真川橋りょう

JR日高線の厚真川橋梁の橋桁が約27cm端軸直角方向（上流側）に桁ずれを起した。変位量の最大は13P橋脚で約27cm。

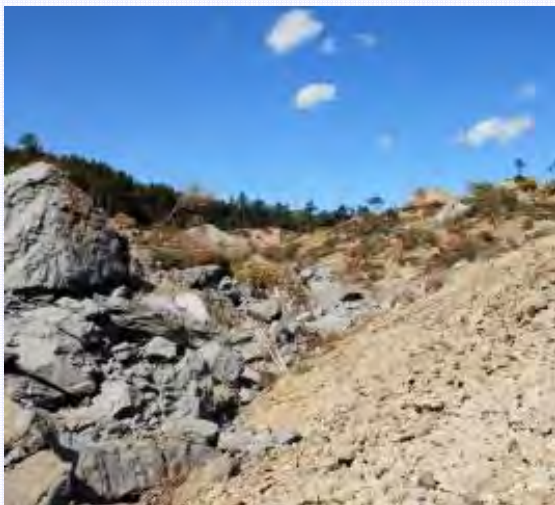
a地区 滑落崖に向かう

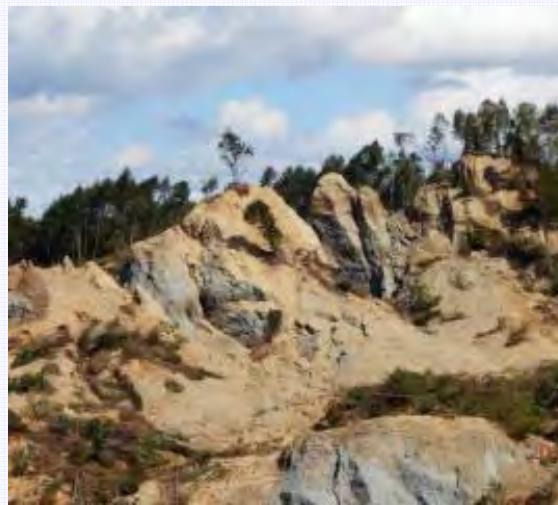
a地区 滑落崖付近

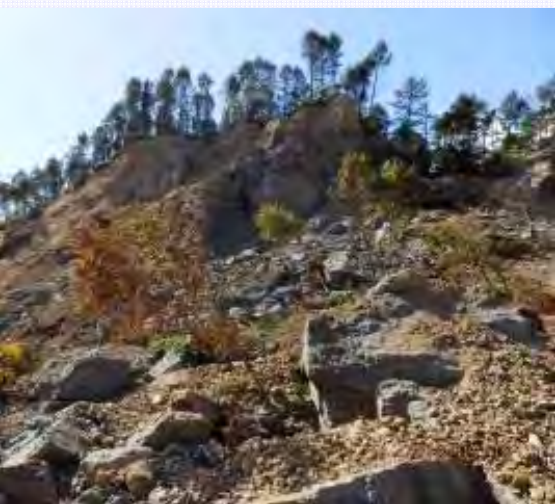
a地区 残丘状地形の分離面

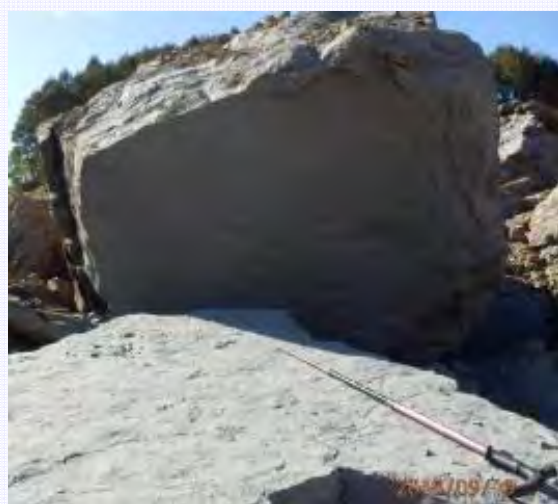
a地区 巨大な転石群（節理，層理で分離）

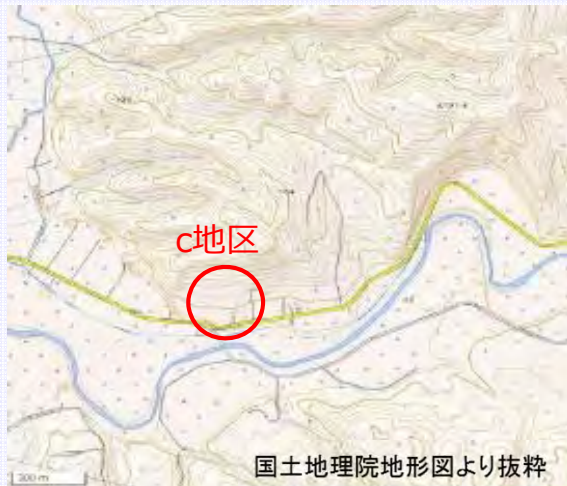
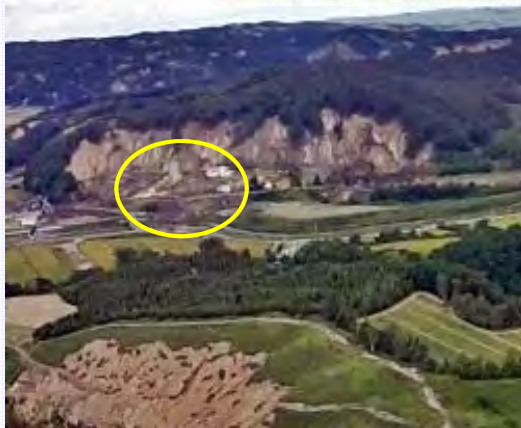
厚真町周辺の斜面崩壊（富里地区）

- 厚真町富里浄水場が背後の斜面崩壊により被害を受けた。
- 崩壊土砂が高架水槽の傍に建っていた建築物を押し流した。
