## 技術資料

# 地形・地質から見た地震災害

### 1978年宮城県沖地震~1995年兵庫県南部地震

基礎地盤コンサルタンツ株式会社

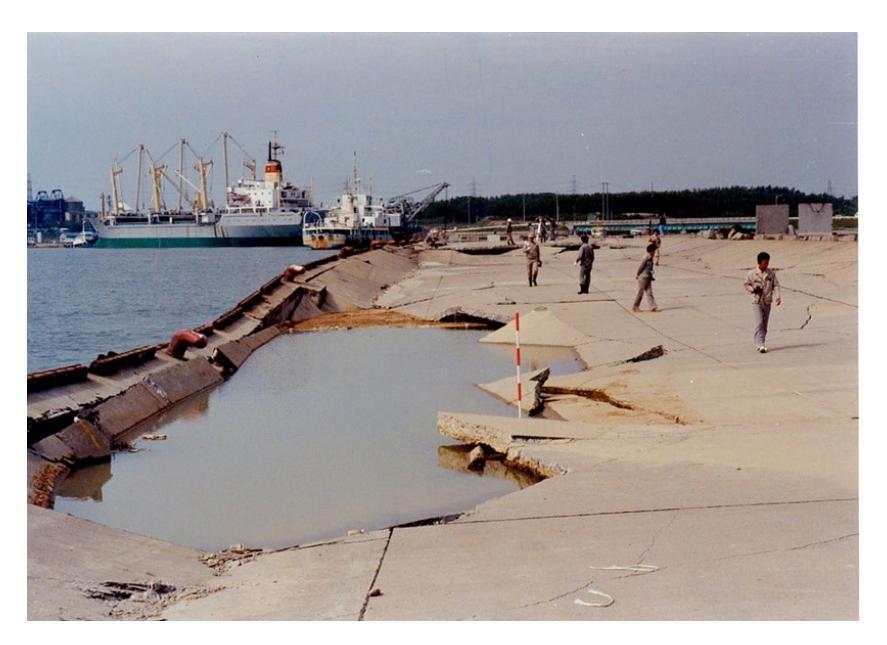
**矢板式岸壁のはらみ出しとエプロンの沈下(秋田港大浜地区岸壁)** 背後地盤の液状化により 土圧が増加し、前面矢板が変形・折損した。矢板のはらみ出しに伴って背後地盤が沈下・陥没した。

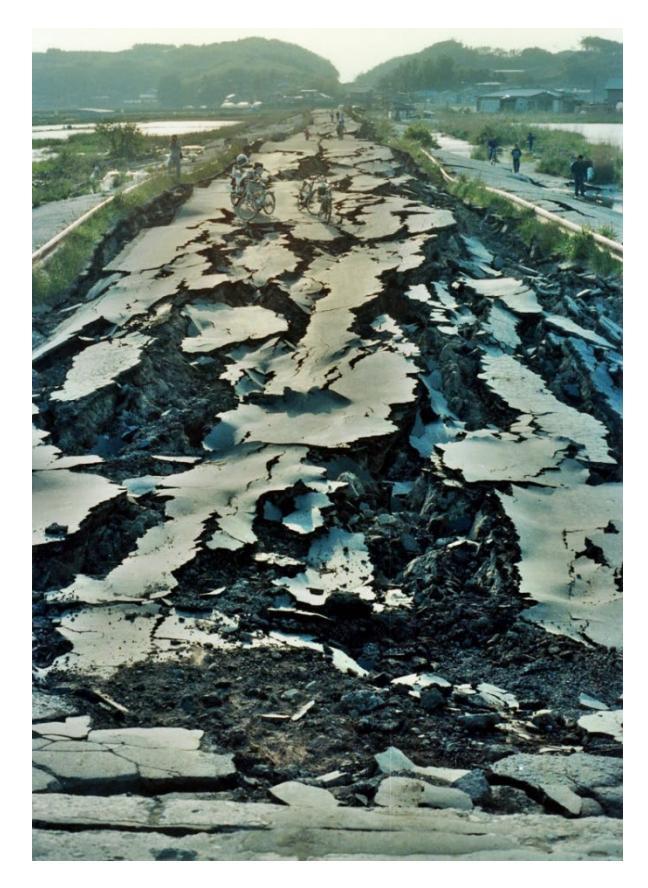
橋梁取り付け道路盛土の崩壊(八郎潟五明 光) 盛土の基礎地盤が液状化して、沈下すると ともに水平方向に広がったため、土塊がバラバラ になった。

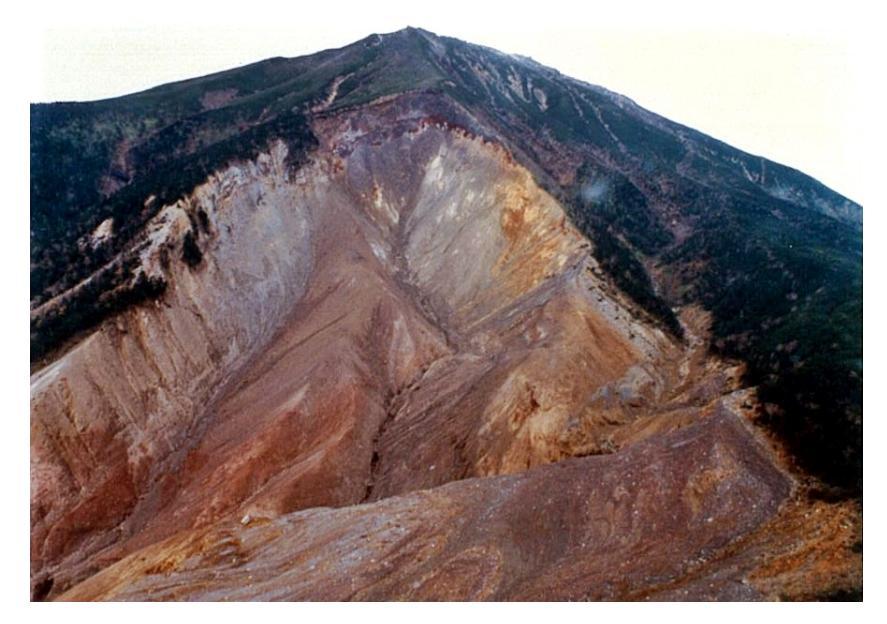
**木曽御岳山南側斜面の大崩壊** 標高 2,100m 付近の小規模な崩壊に足元をすくわれるような形で標高 2,550m を源頭部とする上部の地層が崩壊した。約 3,400 万 m<sup>3</sup>の土塊が流下し、麓の王滝川を埋塞した。

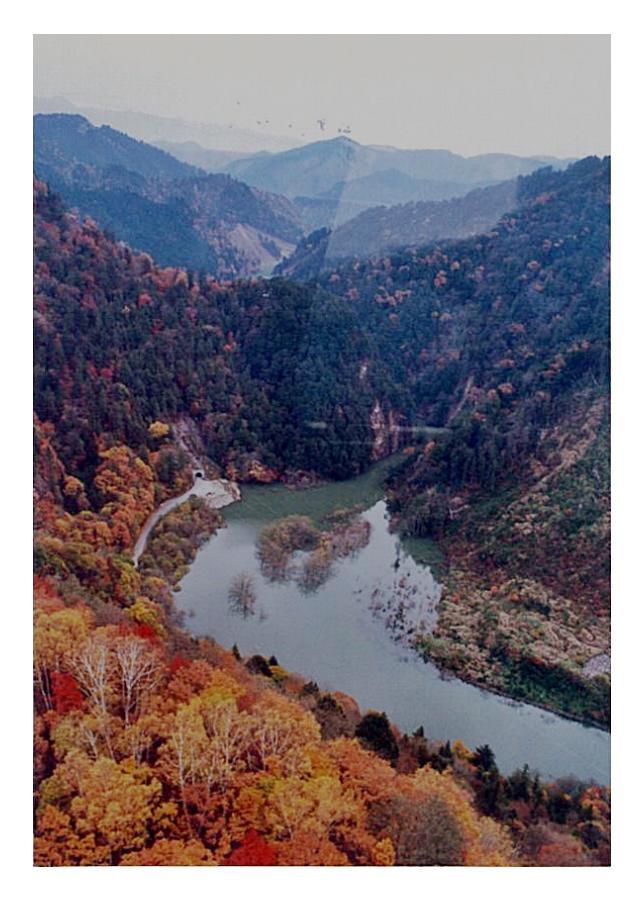
崩壊土砂の埋塞により湛水した王滝川 堆積 土砂が大量であったため、原形復旧はできず、「自 然湖」という名前の天然ダム湖が残されている。

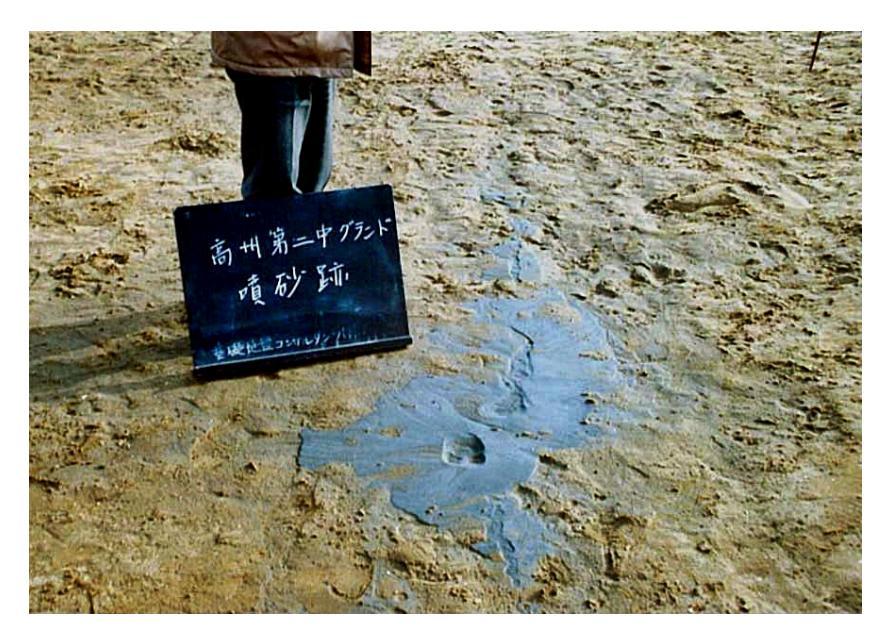
**東京湾岸の埋立地で見られたシルト質土の噴砂(千葉市美浜区高洲二中グラウンド)** 湾岸の埋立地では、液状化しやすいとされている砂質土より粒径が小さいシルトの噴砂が認められた。

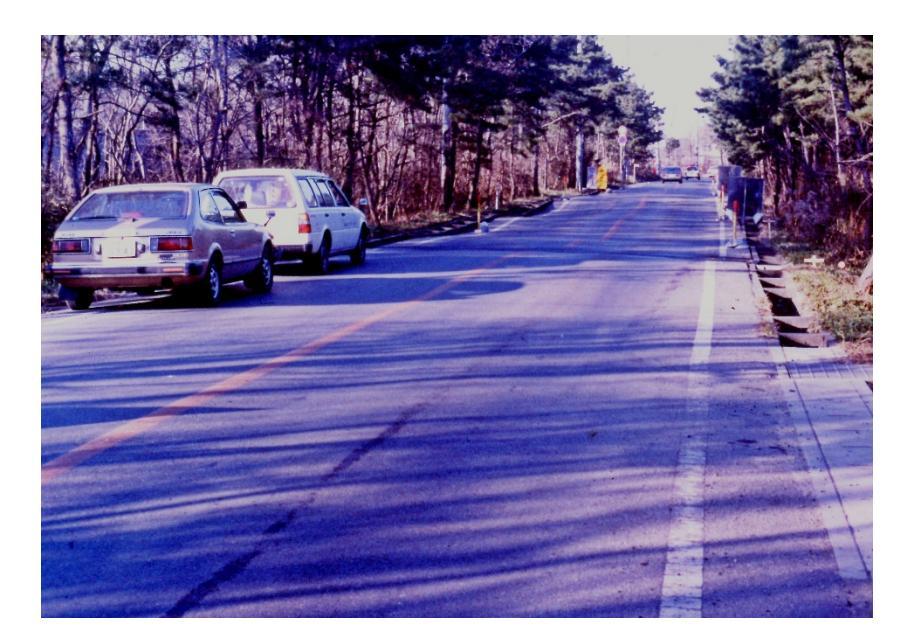
道路の波打ち(県道飯岡-一宮線 東浪見) 海岸線に平行に走る道路が約 1km にわたって不同 沈下(波打ち)と水平移動が見られた。この付近は砂鉄の埋め戻し土による緩い地盤が散在している。

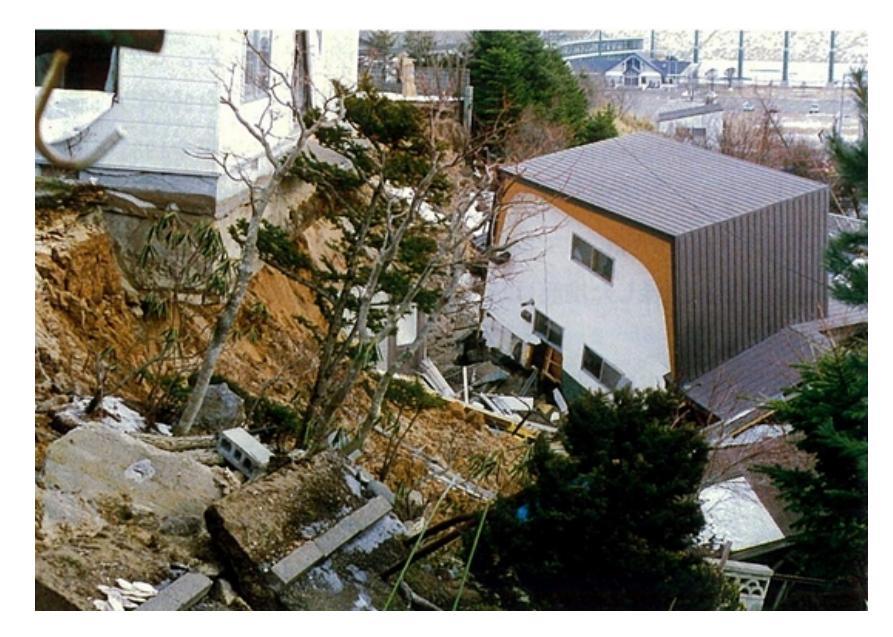
**盛土の崩壊による住宅の滑落(釧路市緑ヶ岡)** 丘陵地端部の谷間を火山灰土で盛土して造成 された斜面が崩壊し、住宅が一緒に滑り落ちた。

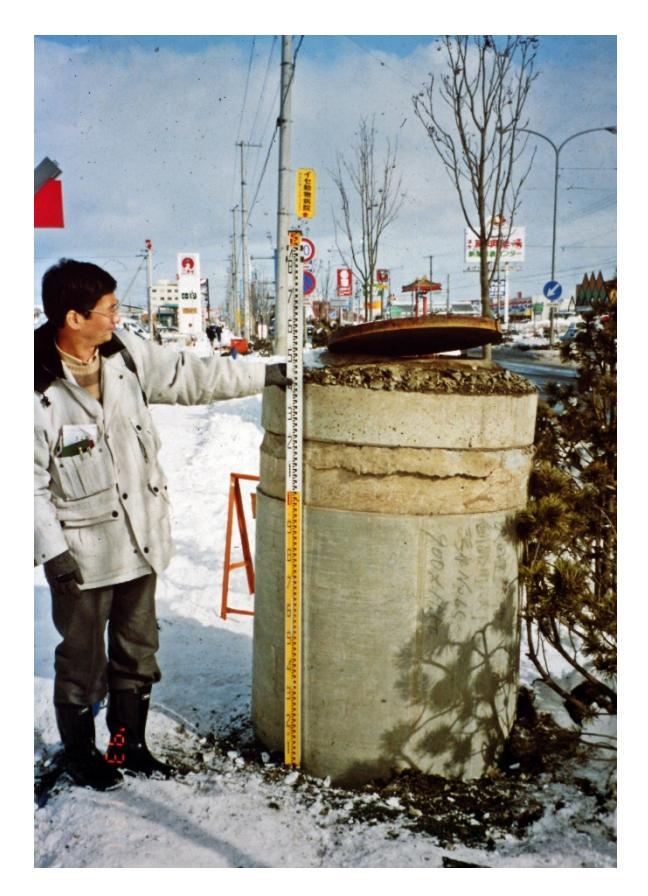
**下水道マンホールの浮き上がり(釧路町桂** 木) 泥炭地盤に設置した下水道マンホールが約 1.5m 浮き上がった。このような大きな浮き上がりの 原因は、埋め戻し土の液状化により発生した過剰 間隙水圧の消散が泥炭層によって阻害されたた めと言われている。

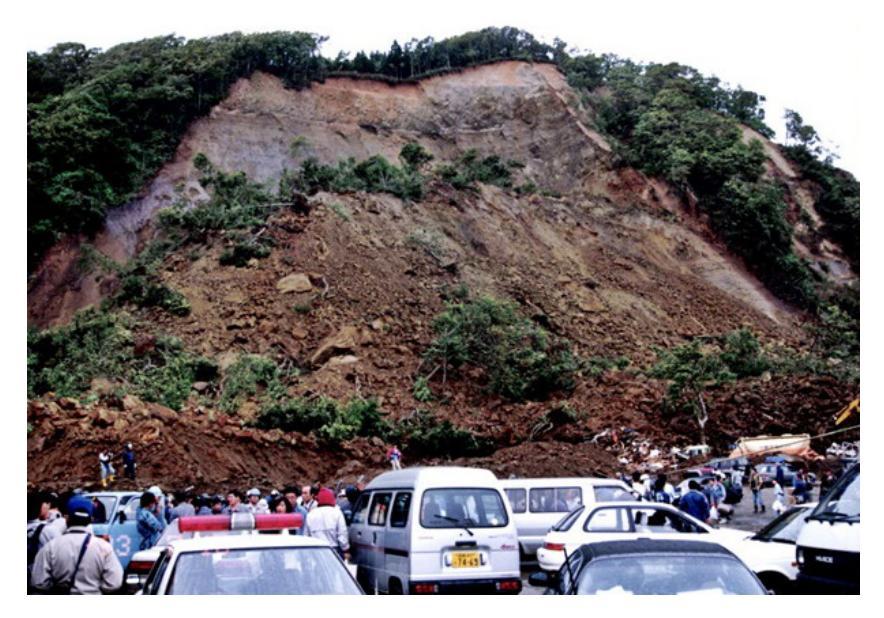
**奥尻港背後斜面の崩壊(奥尻町奥尻地区)** 奥尻港背後の観音山(標高 135m)の斜面が崩壊した。このため麓にあった宿泊施設が倒壊埋没し、29 人が犠牲となった。

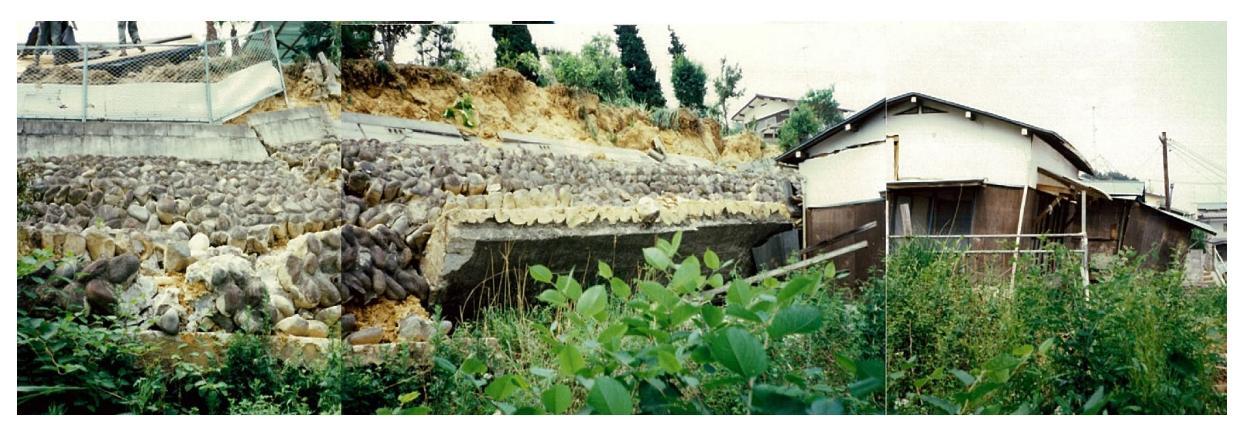
同団地は仙台市南郊の丘陵地に 1957~1962 年にかけて造成された。被害地は傾斜 26~30°の丘陵地の谷間に盛土し、雛壇状に造成した住宅地である。地震で 227 棟の住宅が被害を受け、被害率は 13.3%であった。特に緑ヶ丘一丁目では、解体 9 棟を含む合計 17 戸が集団移転を余儀なくされた (写真 2.3.1~2.3.3)。図 2.3.1 に示す緑ヶ丘一丁目の A ブロックでは、斜面上部で幅 10~ 30cm の亀裂が数条発生した。このため擁壁のはらみ出し・亀裂の発生、地盤沈下、地割れの発生により 6 棟の家屋が被害を受け、これらの被害家屋を含む合計 11 軒が集団移転した。このブロックは図 2.3.2 に示すように、V 字谷に厚さ 5~15m の盛土をしているが、盛土の N 値は 0~10 (大部分が 5 以下)と軟弱である。基盤は N 値 50 程度の砂岩であるが、上部の風化帯はやや緩く、N 値が 7~8 の部分もある。

**写真 2.3.1 造成盛土のすべりによる宅地、家屋の被害**(仙台市緑ヶ丘一丁目) 谷間を埋め立てた盛土が崩壊したため、土 圧によって擁壁が押され、下手の家屋が変形した。

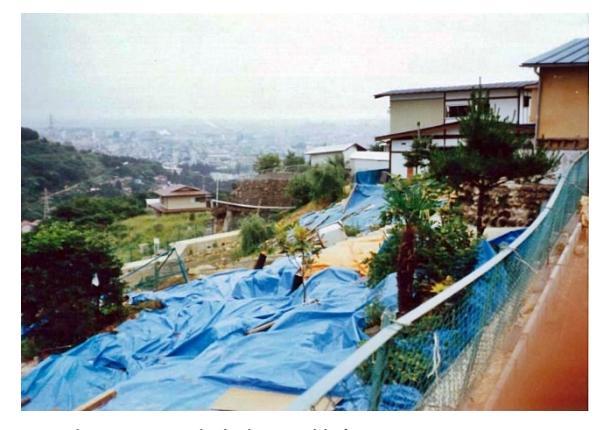
写真 2.3.2 丘陵造成地の被害(仙台市緑ヶ丘一丁 目) 地盤の亀裂や地割れ等に雨水が浸透し て不安定化が増大すること防ぐためビニールシ ートがかけられている。

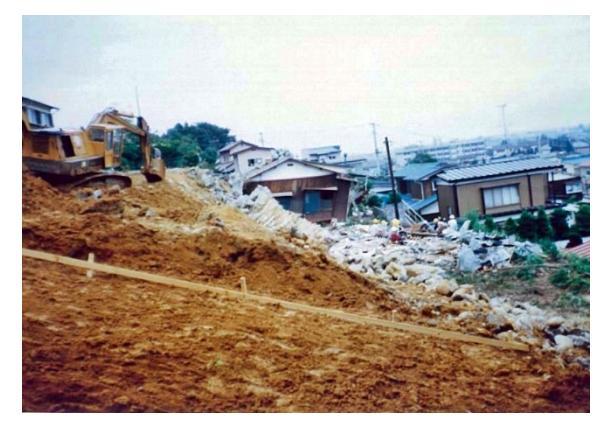
写真 2.3.3 住宅地法面の整形(仙台市緑ヶ丘一丁 目) 被害を受けた家屋は撤去され、壊れた地 盤が整地されている。

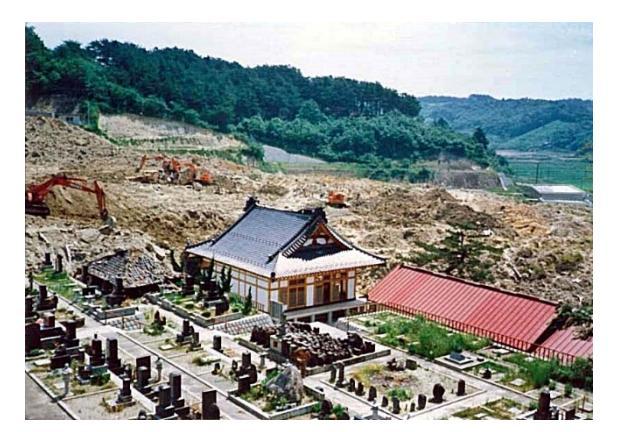
写真 2.3.4 丘陵造成斜面の崩壊(白石市寿山) 左上 方の緩やかな盛土斜面が崩壊して右方向に流 動したが、まだ家屋はなかった。

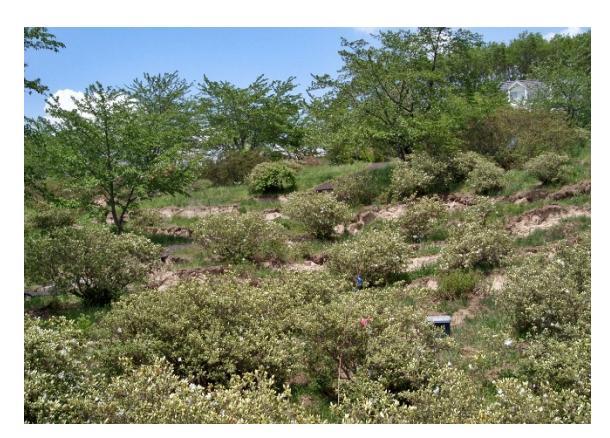
盛土の厚さはこのため池付近が最も厚く、最大25mに達していた。盛土の硬さは、盛土全体の 2/3 が N 値 10 以下の軟弱な様相を呈していた。崩壊した斜面は地震後、法尻に集水井による安定 化対策が実施されているが、宅地の分譲は行われず、公園となっている。2011年東日本大震災で は、斜面の法肩から中段にかけて変状が発生した(写真2.3.5)。斜面の下部は集水井の効果からか 目立った変状は起こっていない(写真2.3.6)。なお、1978年宮城県沖地震の同地における推定最

写真 2.3.5 2011 年東日本大震災で見られた同じ斜 面上部の変状(白石市寿山) 宮城県沖地震 以後、公園として整備されていた被害斜面は東 日本大震災でも変状したが、被害は上部に限定 されていた。

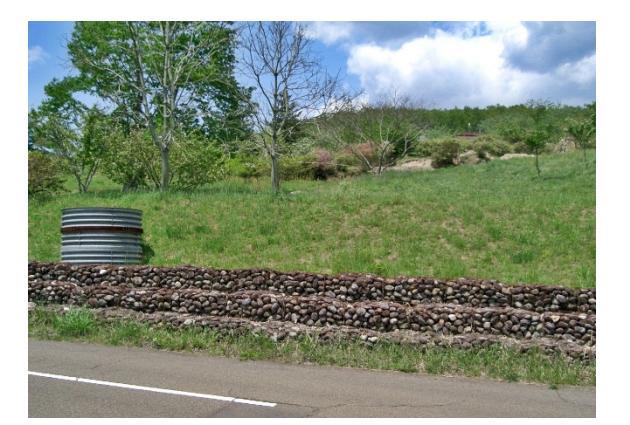
写真 2.3.6 宮城県沖地震以後に法尻に設置された 集水井(白石市寿山) 東日本大震災ではこの 対策工の効果からか、斜面下部では変状は見ら れなかった。

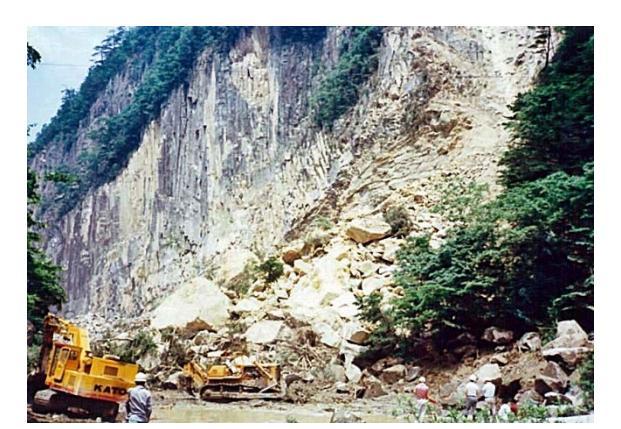
写真 2.3.7 柱状節理の発達する急崖斜面の崩壊(白 石市材木岩)

写真 2.3.7 は白石市における柱状節理の発達した急崖の崩壊の様子である。写真 2.3.8 は仙台市

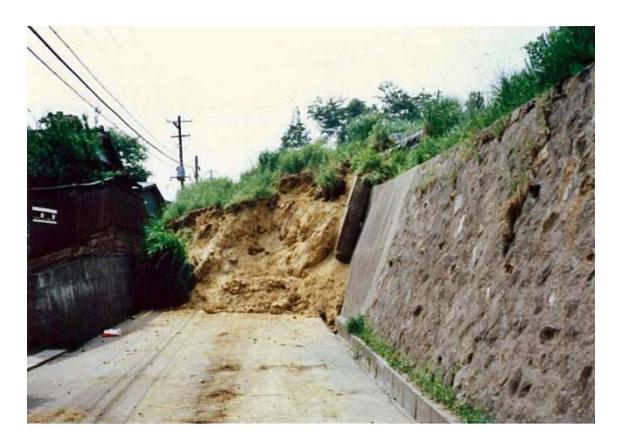
写真 2.3.8 土砂崩壊で埋まった道路(仙台市太白区二 ツ沢)

太白区の道路脇の斜面が崩壊し、その土砂が道路を埋積した様子である。

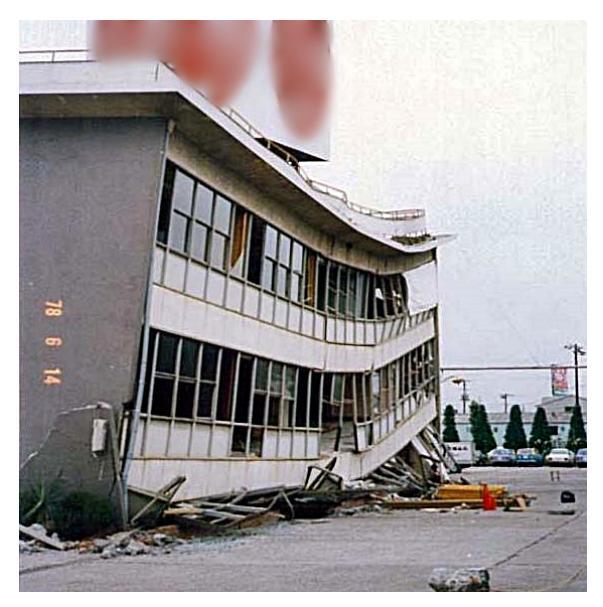
写真 2.3.9 および写真 2.3.10 は、3 階建ての鉄筋コンクリート(RC)造の建物であったが、1 階の柱がせん断破壊および圧壊し、2 階部分が着地する形で崩壊した。写真 2.3.11~2.3.12 はそれ ぞれの建物の柱・外壁の圧壊の様子である。1 階の壁量が少なく、柱量も少ない上、帯筋の間隔も 粗かったため、柱頭と柱脚が曲げとせん断で破壊し、軸力を支えきれなくなって崩壊に至ってい る。このほか、写真 2.3.13 に示すように、非構造壁のせん断破壊も目立った。玄関周りの非構造 壁が破壊し、玄関ドアの開閉不能などの被害がかなり出た。

写真 2.3.10 3 階建て RC 造建物の崩壊(仙台市苫竹)

写真 2.3.9 3 階建て RC 造建物の崩壊(仙台市苫竹) 大きな地震動によって1 階の柱・壁が圧壊した。

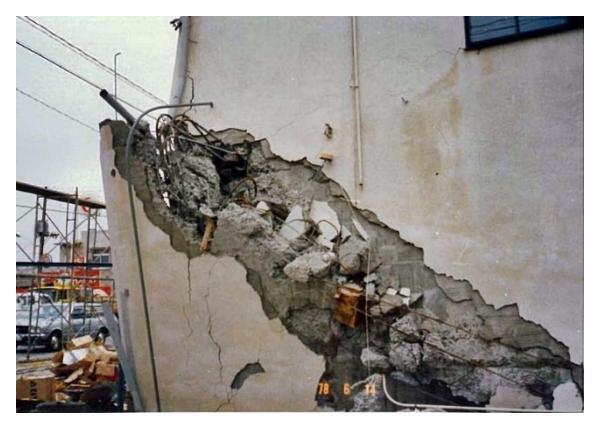
写真 2.3.12 壁および柱のせん断破壊

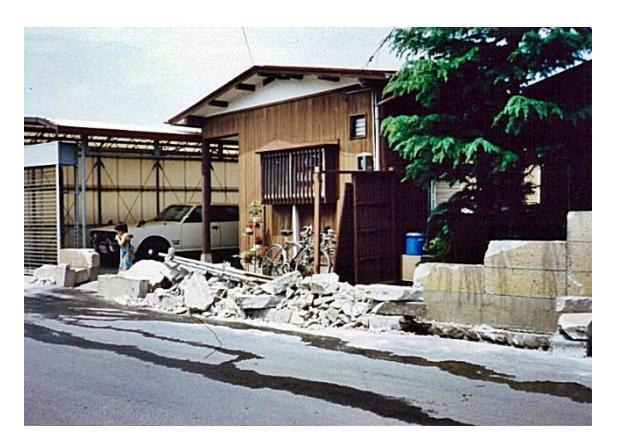
写真 2.3.14~2.3.15 に示すように、ブロック塀、石塀、門 柱、墓石などが多数倒壊し、その下敷きで 18 人の死者が出 た。仙台市内のブロック塀の被害調査 つによれば、ブロック 塀の平均倒壊率は 6.35% (=184/2,897)で、一般的には地盤 の悪い沖積低地で倒壊率が高く、谷底低地では低い。倒れた ブロック塀は鉄筋を入れず、単にブロックを積み重ねただけ のものが目立った。

写真 2.3.15 石塀の倒壊

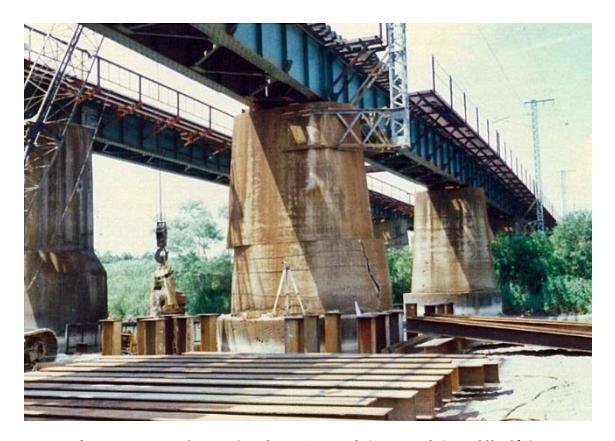
この橋梁は井筒基礎で、橋脚の躯体は無筋コンクリートであった。コンクリートの打継部で橋軸 直角方向に約 300 mm滑動した(写真 2.3.16)。まず応急復旧として、H 鋼構造によるステージング を組み立て、橋桁を仮受けさせた。ステージング基礎は H 鋼杭(400H、*l*=14m)を打ち込み支持 力を確保した。次に本復旧としては、無筋コンクリート造の躯体および井筒を取り壊し、フーチン グ下端から 2m を薬液注入した上で鋼管杭(φ400 mm、*l*=13.75m)を 24 本打設し、躯体(中空 RC 造)を新設した。現在の橋脚の様子を写真 2.3.17 に示す。

写真 2.3.16 東北本線江合川橋梁の橋脚横ずれ 無筋コンクリート橋脚の打継部で約 300 mm のずれが生じた。

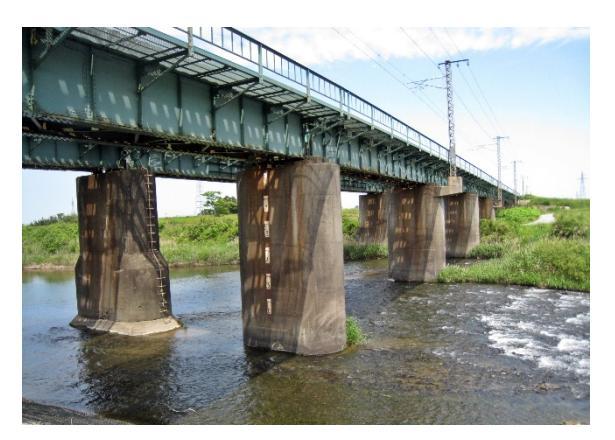
**写真 2.3.17 現在の江合川橋梁の橋脚の状況** (2016 年撮影) 現在は杭基礎の RC 造橋脚となっ ている。

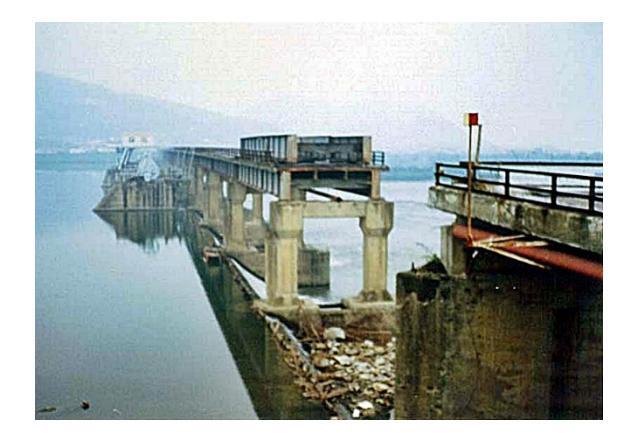
は支承部に大きな被害を受けた。ゲルバー区間の 桁は線支承で支持されていたが、その支承はサイ ドブロックに破壊され、橋台の沓座にも大きな亀 裂が生じており、橋軸方向の支えがない状態で今 回の地震を受けたものである。このため、橋軸方 向への大きな変位が全体として生じ、吊径間の径 間が拡がり落下したものと思われる。

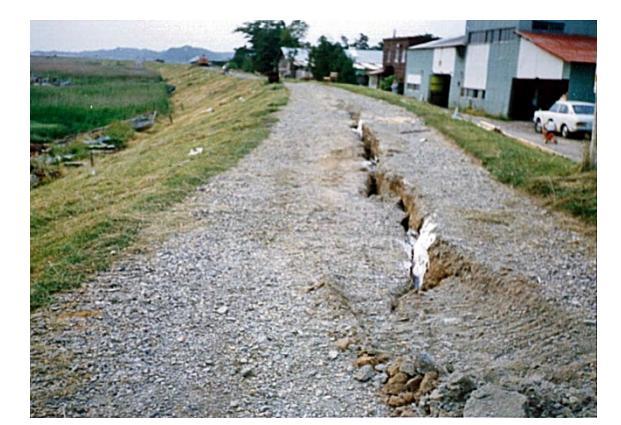
一級河川では、北上川、鳴瀬川、名取川、阿武隈川などの主に軟弱地盤地帯に築造された河川堤防が亀裂、沈下、法面のはらみ・崩れなどの被害を受けた。写真 2.3.19~2.3.20 に鳴瀬川左岸の河口付近の堤防天端の縦断亀裂の状況を示す。

写真 2.3.19 鳴瀬川左岸河口付近の堤防の縦断 亀裂

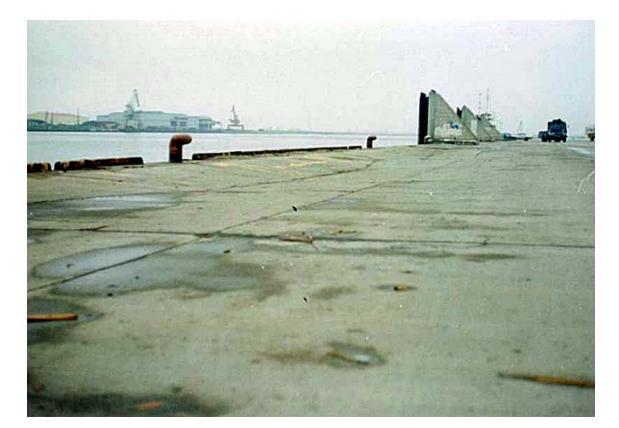
港湾施設の被害は、宮城県の石巻港、塩釜港を中心に海岸沿いに約 100km の範囲にわたって生 じた。塩釜港仙台港区では、エプロンの破損が主で、岸壁、物揚場、防波堤などの本体の破壊はな かった。エプロンは、コンクリート舗装版の沈下、亀裂、目地の開きなどの被害を受けている(写 真 2.3.21)。砂地盤において控え工として矢板を用いている矢板岸壁の前傾被害が顕著であった。

**写真 2.3.21 鋼矢板岸壁のエプロン沈下と亀裂**(仙 台港公共埠頭)

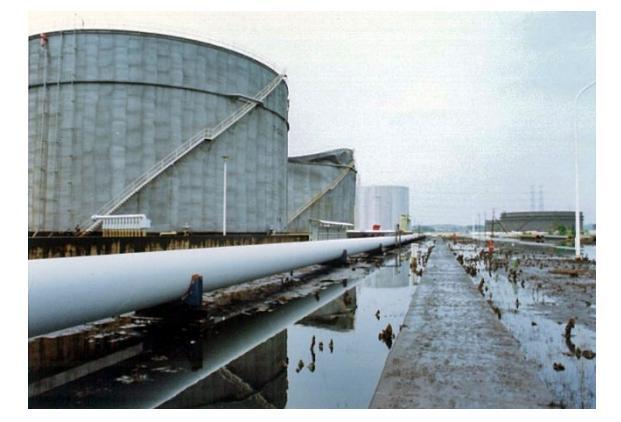
地震によって仙台港臨海部の製油所の屋外貯蔵タンク3基(容量2.37~3.15万kl)の底部付近 が破損し、重油等合計約6.8万klが構内に流出し、一部は港内に流出した。タンクの側板とアニ ュラ板との溶接部が破断し、屋根および側板上部に座屈が発生している。この他、12基のタンク でスロッシングにより、タンク側板と浮き屋根とのシール部から油が屋根上に漏出した。また、タ ンク1基の屋根部に変形が発生した(写真2.3.23)。この周辺では、概ね300galの水平加速度、 150gal 前後の鉛直加速度を受けたものと推定される。

写真 2.3.23 オイルタンクの損壊

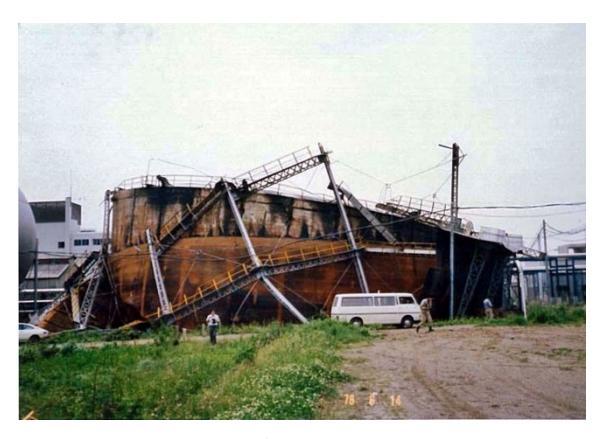
仙台市ガス局原町工場の有水式ガスホルダー(容量 1.7 万 m<sup>3</sup>)が倒壊・炎上した(写真 2.3.24)。このガスホルダーは地震動により上部支柱が倒壊するとともに、水槽の側板が 2 箇所で 裂けて水が流出し、このためホルダー内のガスが漏れて発火した。倒壊の原因は上部支柱と下部支 柱との接合ボルトが腐蝕していたためとされる。

写真 2.3.24 有水式ガスホルダーの倒壊・炎上

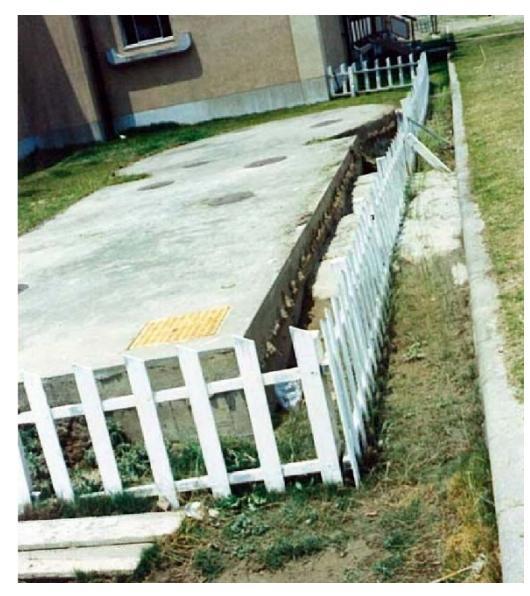
地盤の液状化は、北上川、名取川、阿武隈川などの大河川の下流域および河口部に多く見られ た。すなわち、石巻港、矢本町大曲浜、名取川河口付近、閖上大橋、閖上漁港、阿武隈川橋梁付 近、亘理町荒浜・鳥の海などで噴砂が確認されている。特に石巻港および閖上漁港では港湾構造物 に被害が発生した。また荒浜・鳥の海では、保養センターのプール、グラウンド、護岸堤、道路などに著しい変状が生じている(写真 2.3.25~2.3.26)。液状化した砂は均等な粒径の細砂~中砂であった。

写真 2.3.25 浄化槽の浮き上がり(亘理町荒浜)

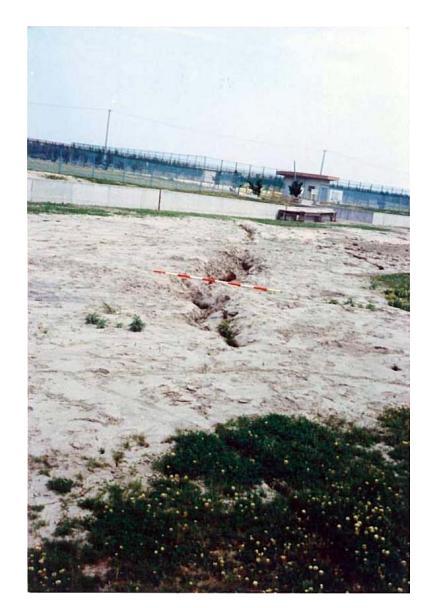
写真 2.3.26 グラウンドの噴砂と地割れ(亘理町荒浜)

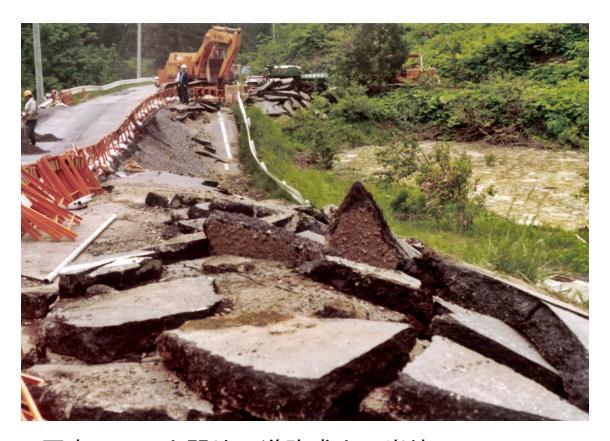
写真 3.3.1 山間地の道路盛土の崩壊(青森県道 今 別-蟹田線 小国峠付近)

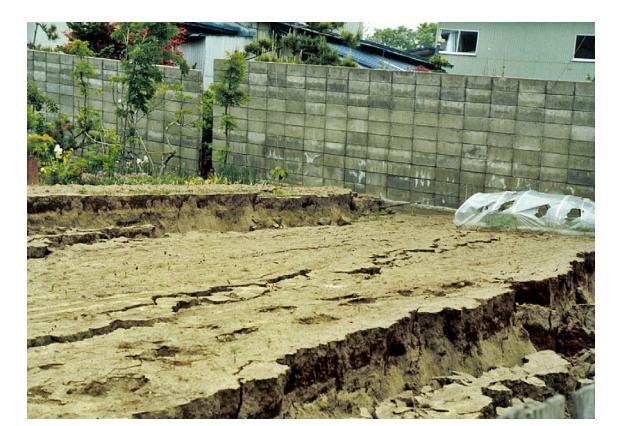
砂丘縁辺部の液状化被害は、日本海中部地震 における一つの特徴である。砂丘と沖積低地の 境界部において、砂丘砂が液状化して、不同沈 下、亀裂、流動などの地盤被害が発生している

(写真 3.3.2~3.3.3)。このような被害は、車力村 富萢(津軽平野)、能代市浜浅内(能代平野)、若 美町野石、宮沢、玉の池、五明光(八郎潟西縁地 域)などで発生している。車力村富萢では、液状 化による斜面のすべりによって、斜面上の建物や 畑地、田圃等に著しい被害が生じた。

写真 3.3.2 緩斜面の液状化に伴う地すべりによる 段差(車力村富萢)

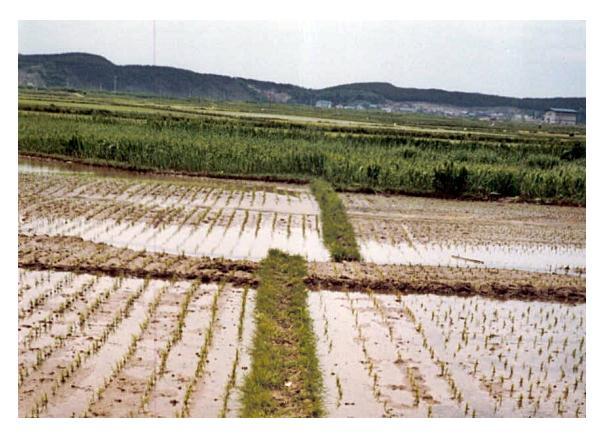
写真 3.3.3 地盤の流動により食い違った畦道 (同左)

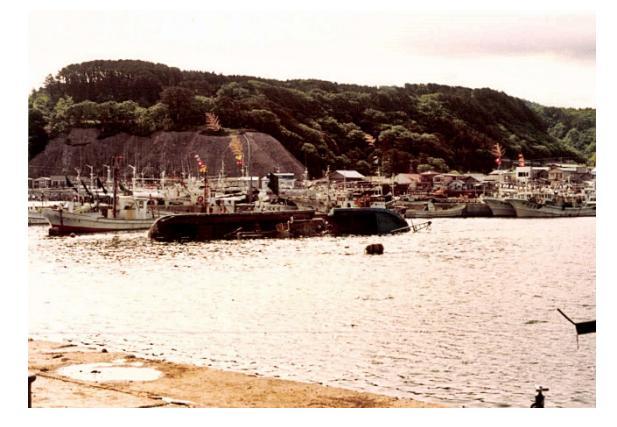
写真 3.3.4 津波により転覆した漁船(深浦港)

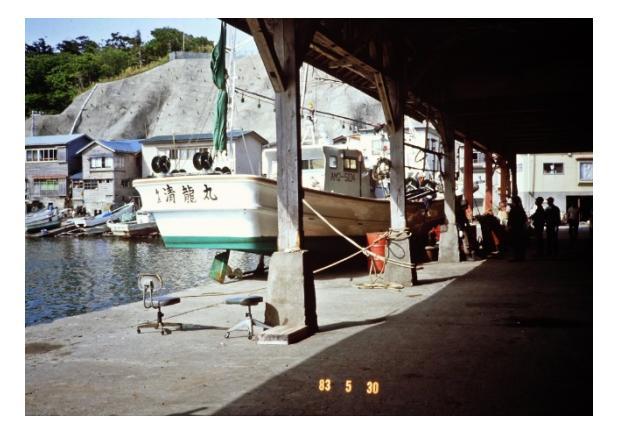
写真 3.3.5 岸壁に打ち上げられた漁船(同左)

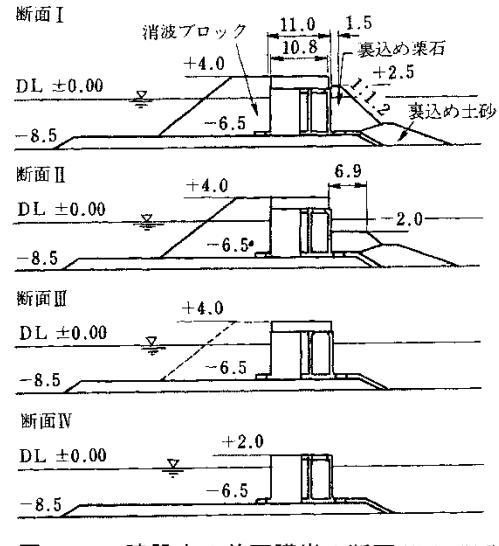
能代港の護岸は建設中であり、被害が生じた前面護岸は背後地盤の埋め立てが未施工で、防波堤のような状態にあった。図 3.3.10 は被災直前の前面護岸のいくつかの断面で、被害を受けたのは 裏込め栗石が施工されていない断面Ⅲ、Ⅳであり、背後の施工が進んでいた断面 I、Ⅱ は被害を受けなかった。また、断面Ⅲは消波工があっても滑動している。

図 3.3.10 建設中の前面護岸の断面(能代港)5)

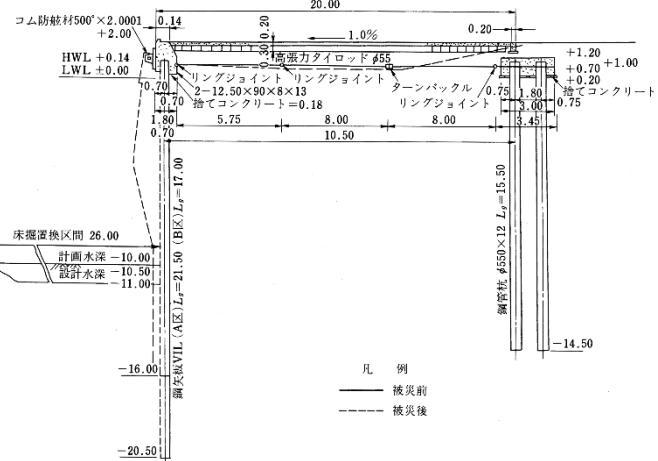
秋田港は旧雄物川河口に位置する重要港湾であるが、地震で26 バース中21 バースが被災し、 その多くで地盤の液状化が確認されている。また、臨港道路や野積場に亀裂・陥没などの被害が発 生し、荷役設備や上屋も使用不能になるものもあった。写真3.4.1 は、秋田港で最も被害の大きか った大浜地区-10m2号岸壁の被害状況である。同岸壁は図3.4.1 に示すように、矢板式岸壁(控 え杭)である。岸壁法線が最大1.8m はらみ出し、鋼矢板は-6m 付近で大きく湾曲し、折損してい る箇所も見られた。また控え杭は-7m 付近で大きく「く」の字に曲がっていた。このため背後のエ プロンは大きく沈下・陥没し、沈下量は最大で1.5m に達している。

写真 3.4.1 前面鋼矢板のはらみ出しによるエプロ ンの沈下(秋田港大浜地区-10m2号岸壁) 陥没(大浜地区-10m2 号岸壁)

復旧にあたっては、被災した前面鋼矢板を撤去し、1m 背後に新たに鋼矢板を打設し、控え杭も 敷地の関係から既存控え杭の前面に設置せざるを得なかったことから、前面矢板との距離が短くな ったため組杭とした。矢板背面は裏込め石を投入し、裏埋砂部分は「振動棒締固め(バイブロロッ ド)工法」で地盤改良した。

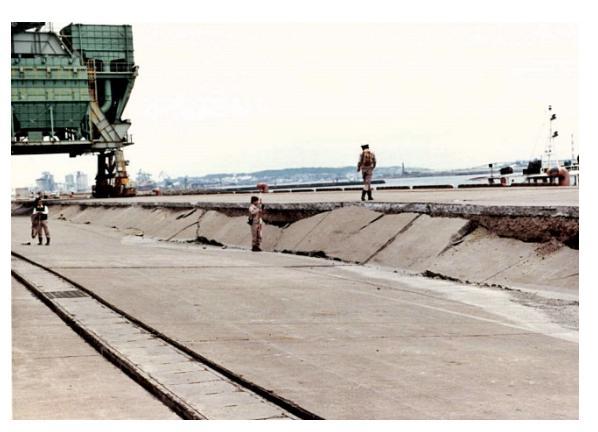
**写真 3.4.2 岸壁背後エプロンの沈下**(秋田港外港地 区-13m 岸壁)

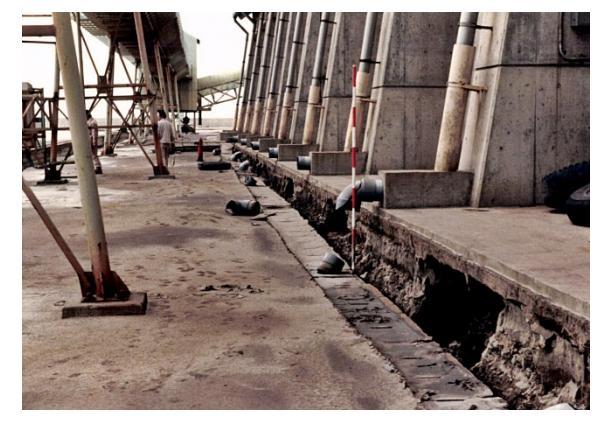
**写真 3.4.3 岸壁背後上屋前面エプロンの沈下** (秋田港外港地区-13m 岸壁)

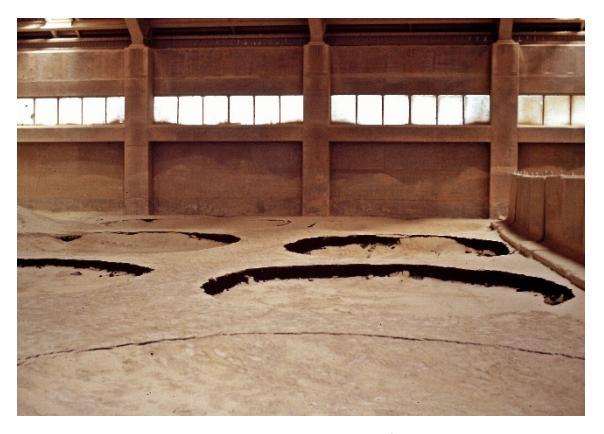
上屋の基礎杭(PC杭)にも傾斜や亀裂が認められ、上屋の床面は写真 3.4.4 に示すように地中 梁の中間で円形に陥没していた。また、エプロン上に設置されていたアンローダーの基礎が蛇行・ 沈下し、アンローダーの移動が不可能になった(写真 3.4.5)。復旧は地震前と同様のケーソン構造 とし、背後の埋立地盤は液状化防止を目的として、「振動棒締固め工法」で地盤改良した。

**写真 3.4.4 岸壁背後上屋床スラブの陥没**(秋田港 外港地区)

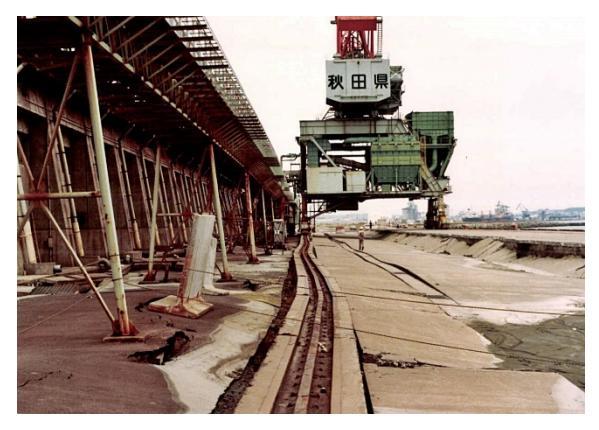
写真 3.4.5 エプロン沈下とアンローダー軌道の屈曲 (秋田港外港地区-13m 岸壁)

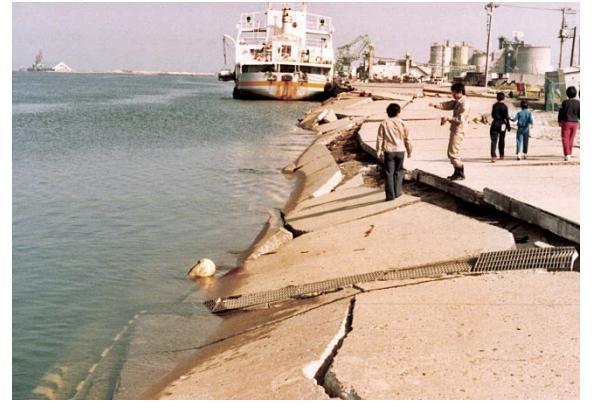
本港地区-4m物揚場(控え杭式鋼矢板岸壁)では、岸壁法線のはらみ出しはあまり見られなかっ たが、一部が大きく陥没した。水深は建設当初は-4.5mだったが、-10m航路の影響でかなり深く なっていた。控え杭は大きく海側に傾いており、傾斜角は最大12°に達した。タイロッドは破断し ていなかったが、控え工の腹起こしから外れている箇所があった。エプロンは、目地境界で大きな 段差が生じており、南埠頭寄りでは水没していた(写真 3.4.6)。復旧は鋼矢板構造とし、矢板背後の埋立地盤は液状化防止対策として「振動棒締固め工法」により地盤改良を行った。ただし、矢板の直背後は振動の影響の配慮から、砕石ドレーンを施工した。

**写真 3.4.6 岸壁背後エプロンの陥没**(秋田港本港地 区下浜-4m物揚場)

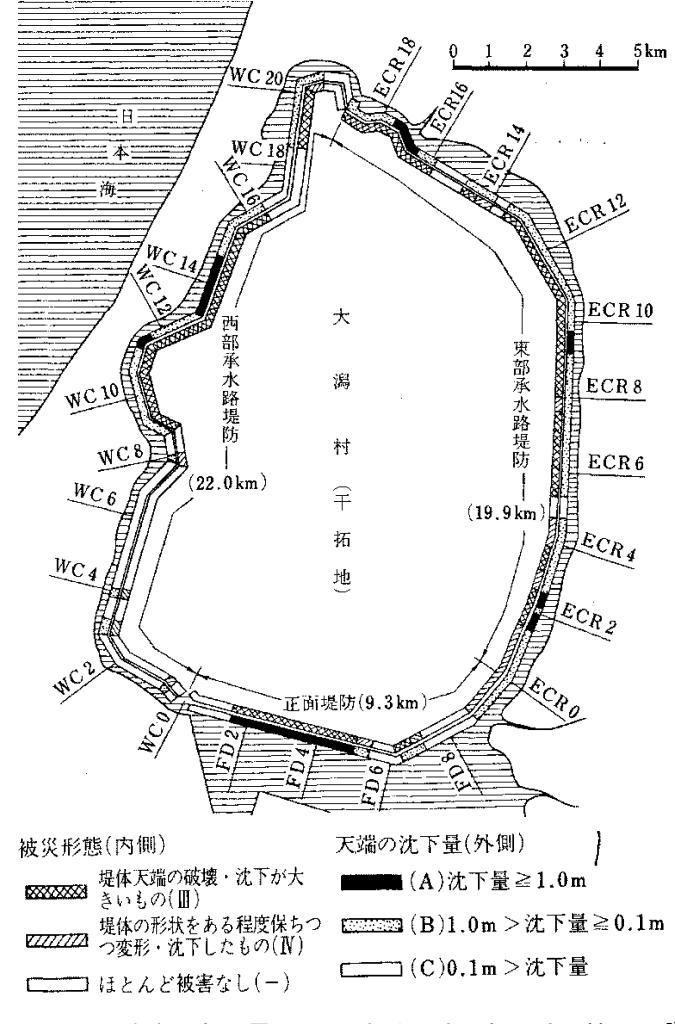
図 3.4.5 日本海中部地震による八郎潟中央干拓堤防の被災図 5)

八郎潟干拓地の被害は図 3.4.5 に示したように、堤体天端の破壊・沈下が大きいもの(Ⅲ)、堤 体の形状を保ちつつ変形・沈下したもの(Ⅳ)、ほとんど被害のないものの 3 つの被災形態に区分 され、また、天端の沈下量は、1m以上のもの(A)、0.1~1mのもの(B)および 0.1m以下のも の(C)の3つに区分されている。天端沈下量が 0.1m以上の沈下が生じた堤防は全体の約 65%を 占め、被害が発生した堤防のうち、沈下量が 0.1~1m のものが約 80%を占めている。

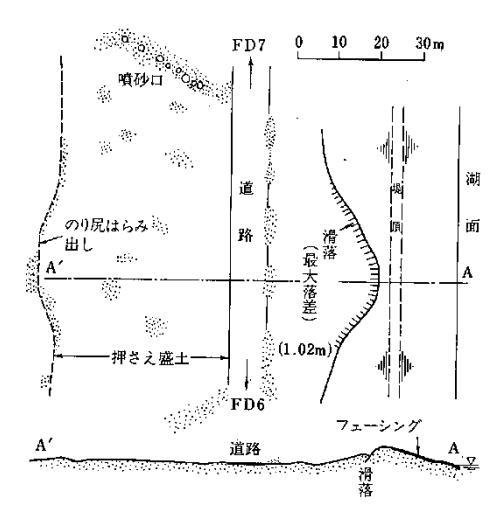
図 3.4.8 正面堤防 FD900 付近の変状 <sup>5)</sup>

写真 3.4.7 は、正面堤防 FD6+900 付近で発生した変状であり、堤防法面に円弧状の滑落崖が生 じている。図 3.4.8 に示すように、法面の下の押さえ盛土の部分に噴砂と法面のはらみ出しが見ら れた。これより、押さえ盛土部の液状化によって、堤体のせん断抵抗力が減少し、法面がすべった と考えられる。写真 3.4.8 は東部承水路堤防における天端の沈下の状況である。また、写真 3.4.9 は西部承水路を跨ぐ五明光橋(WC13+550)の取付盛土の被害状況である。道路盛土が全体的に 大きく沈下し、水平方向にも広がったため、大きな亀裂や陥没が生じた。図 3.4.9 には、液状化層 を粘性流体と仮定した残留変形解析の事例を示す。亀裂や陥没等の不連続な変形の再現は難しい が、盛土全体の沈下量などは大体表現できているようである。

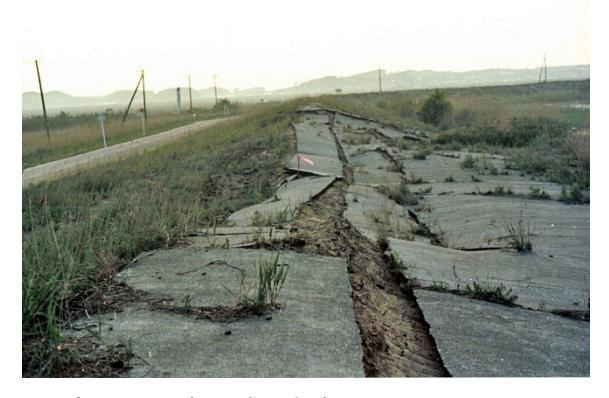
写真 3.4.8 干拓堤防の崩壊(八郎潟東部承水路堤防)

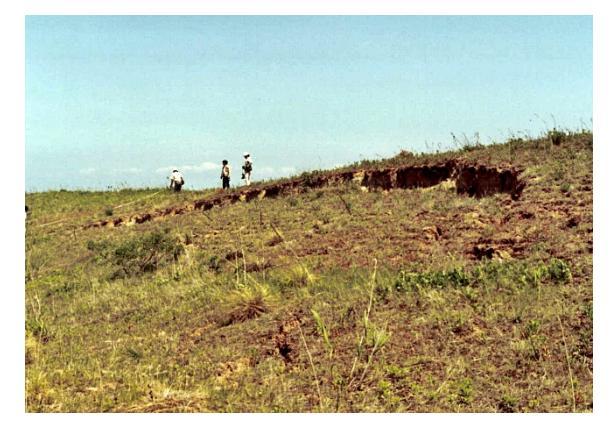
**写真 3.4.7 堤体の法面に現れた円弧状のすべり** (八郎潟正面堤防 FD900 付近)

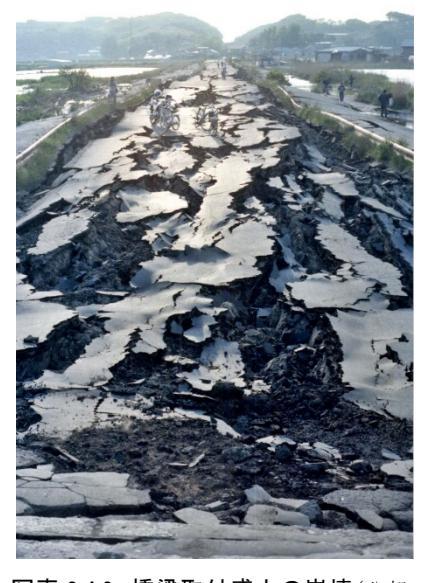
**写真 3.4.9 橋梁取付盛土の崩壊**(八郎 潟五明光)

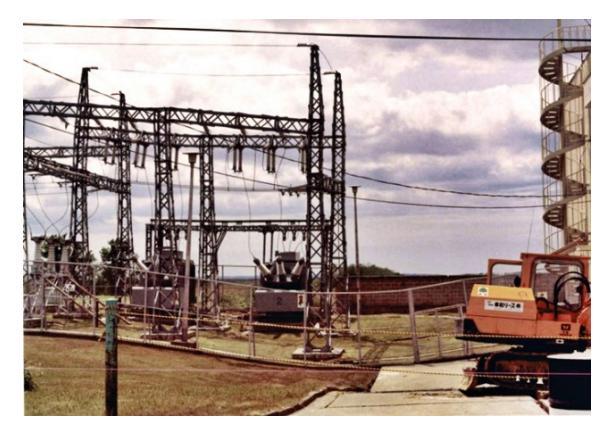
写真 3.4.10~3.4.11 は北部排水機場の被害状況である。同排水機場では、屋外変電所の地盤が大

写真 3.4.10 屋外変電所の地盤沈下(八郎潟北部 排水機場)

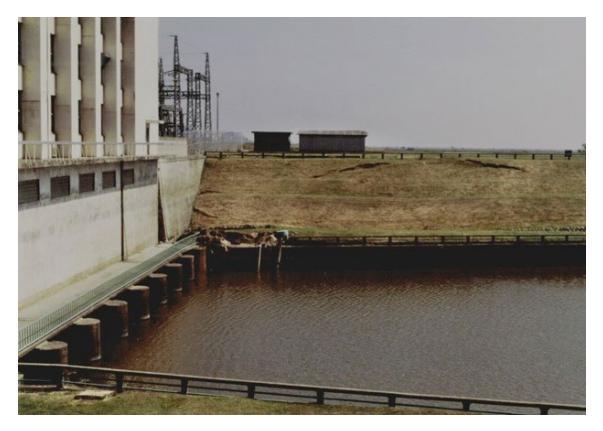
きく変状した。写真 3.4.11 に示すように、変電所の傍の排水機場建屋の擁壁の一部が回転してせ り出したために、地盤が沈下・変形したと考えられる。

写真 3.4.11 変電所擁壁のはらみ出し(同左)

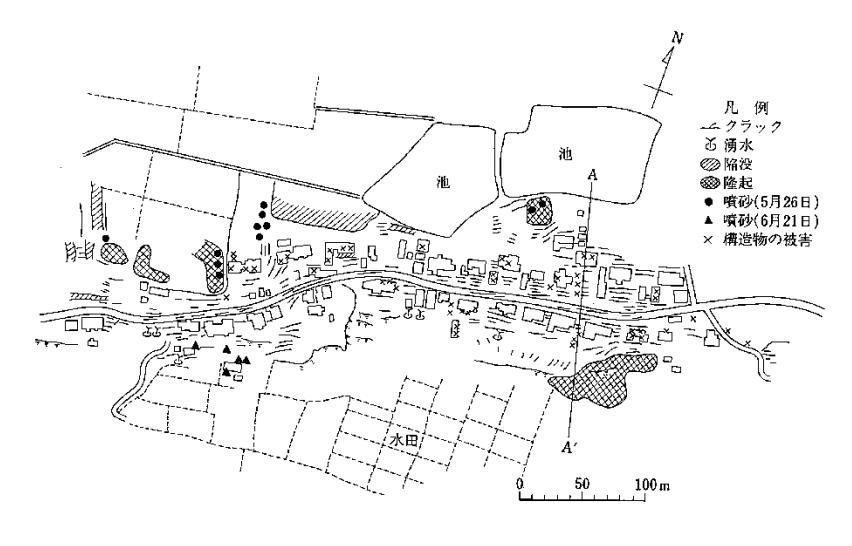
図 3.4.11 車力村富萢地区の被害状況 5)

60~70m 程度で、人家が密集 していた。図 3.4.11 に示すよ うに、砂丘の中心部を通る道 路を中心として、多数の亀裂 や段差が発生し、家屋の全壊 5 戸、半壊 30 戸の被害が生じ た。同地点の地盤は、緩い砂 がレンズ状に堆積しており、 その厚さは最大 12m である。 砂層の上部 6~8m までは N 値 10 以下で、地下水位は GL-3~-5m 程度であった。砂層の 下には腐植土があり、その下 部は締まった砂が堆積する。

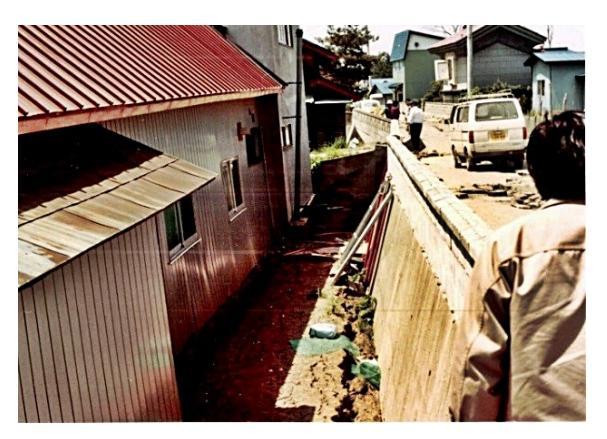
写真 3.4.13 塀の傾斜と地割れ(同左)

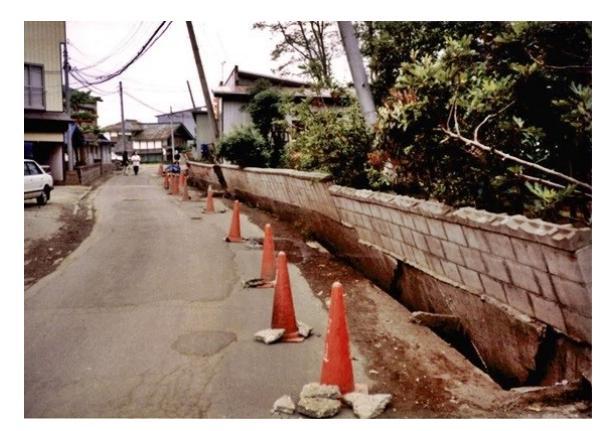
写真 3.4.14 塀の傾斜(車力村富萢)

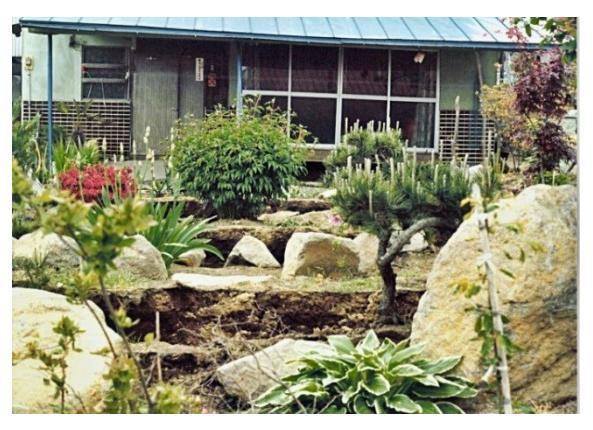
**写真 3.4.15 斜面のすべりにより庭に生じた段差** (同左)

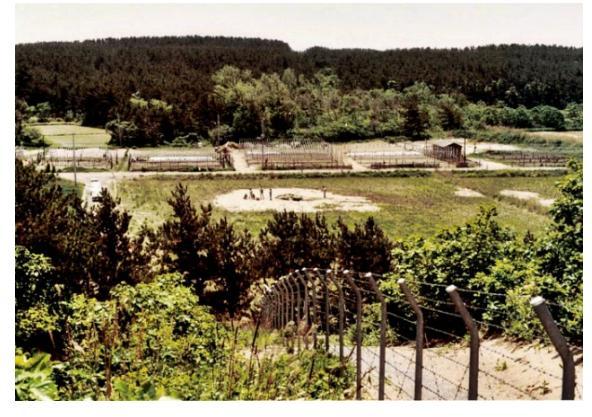
写真 3.4.12~3.4.15 は富萢地区の被害を示しており、前述の写真 3.3.2 も含めて地すべりによる 道路の破壊や庭・畑地等の変状(段差)など甚大な地盤被害が発生している。写真 3.4.16~3.4.17 は富萢地区の砂丘間低地で見られた巨大噴砂である。この噴砂孔は直径が約 7m あり、噴砂の範囲 は直径 24m にも及んでいる。噴砂孔の壁の観察によると、表層に硬いロームおよびシルト混じり 中砂の層が堆積している。この硬い地層が蓋となって、下部の緩い砂層で生じた過剰間隙水圧が蓄 積し、その圧力に耐えられずに硬い地層が破壊して、地下水とともに土砂が一気に噴出したものと 推定される。写真 3.4.18 も同様な巨大噴砂であるが、噴砂孔の断面に蓋となった地層が観察され る。写真 3.4.19 は、富萢地区のやや南側の牛潟地区で見られた防火水槽の浮き上がりである。

写真 3.4.16 直径 7m の巨大噴砂孔と飛び散った 砂(車力村富萢)

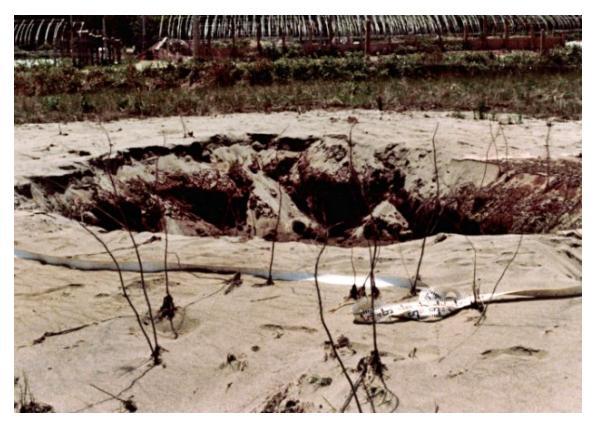
写真 3.4.17 噴砂孔の近景(同左)

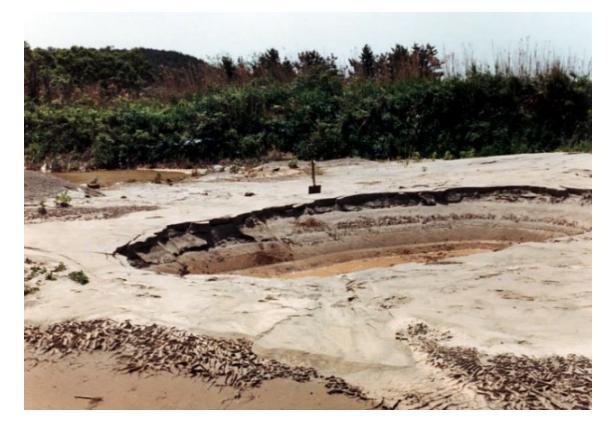
写真 3.4.18 直径 5m に及ぶ巨大噴砂孔(車力村富萢)

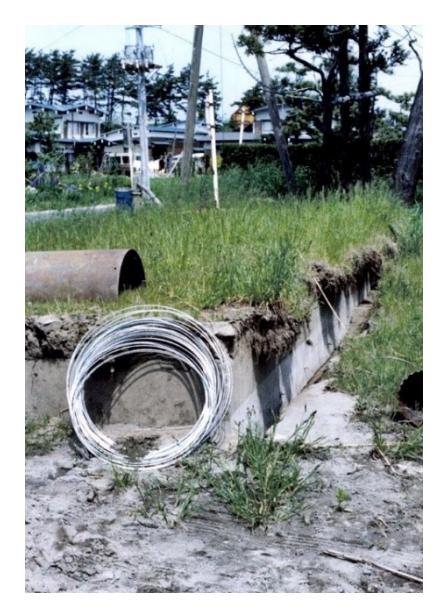
写真 3.4.19 防火水槽の浮き上がり(車力村牛潟)

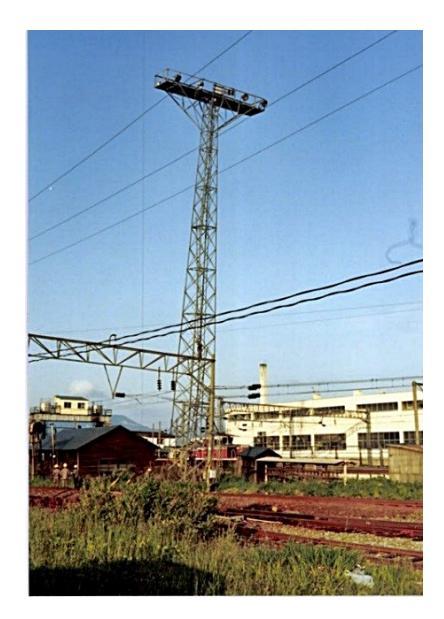
地震被害は、写真 3.4.20~3.4.24 に示すように、噴砂や路盤の沈下・亀裂、照明用鉄塔の傾斜、ホームや停車場工作物の沈下・傾斜、地下タンクや汚水槽の浮き上がり等で、いずれも液状化が原因と考えられる。

写真 3.4.20 照明塔の傾斜(国鉄青森駅構内)

傾斜した照明用鉄塔は、作り直すに当たって、杭基礎の先端深度を GL-11.5m から液状化しない GL-28m 付近まで延長した。

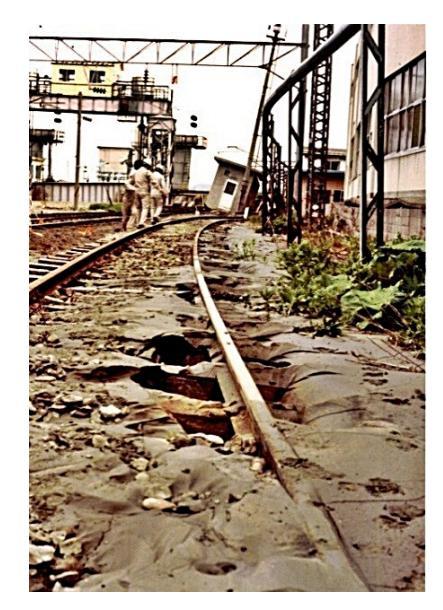
**写真 3.4.22 継電器室の傾斜、線路沿いの噴砂** (国鉄青森駅構内)

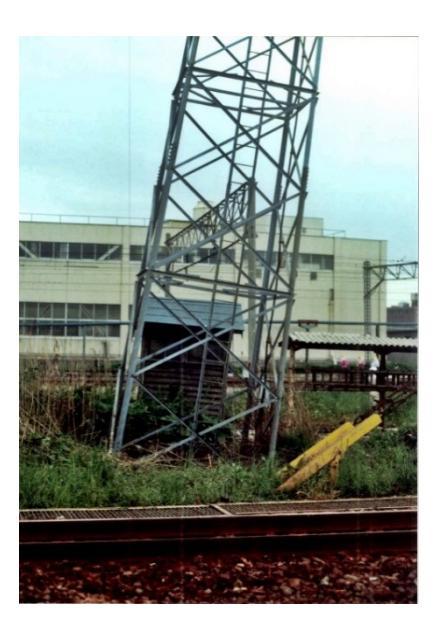
写真 3.4.21 照明塔の近景(同左)

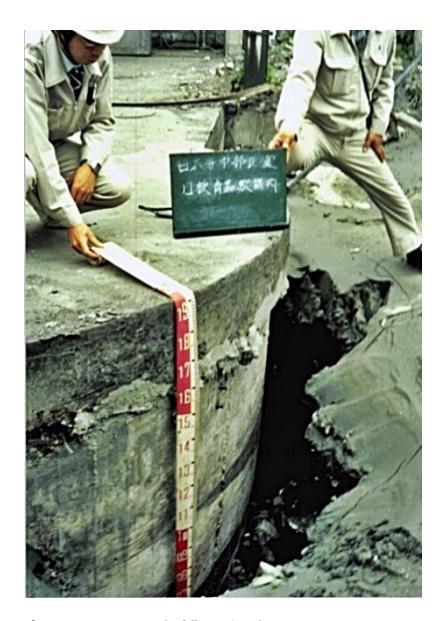
写真 3.4.23 汚水槽の傾斜 (国鉄青森駅構内)

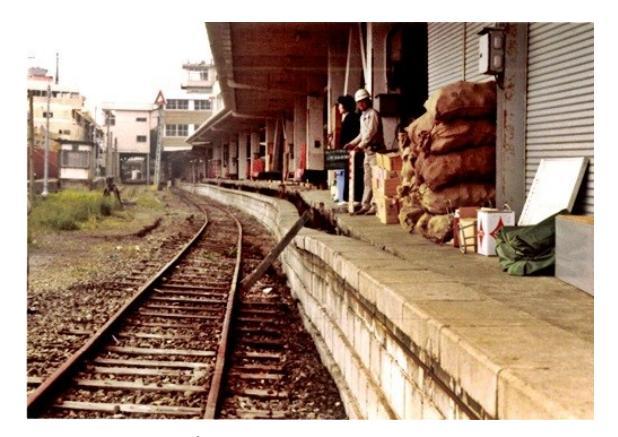
写真 3.4.24 プラットホームの変状 (国鉄青森駅構内)

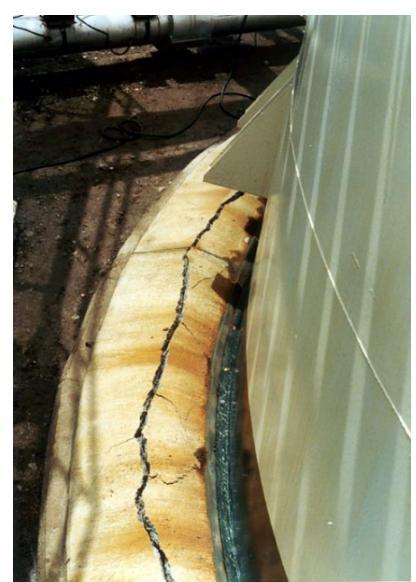
国鉄青森駅に隣接する青森港沖館地区には幾つかの石油貯蔵施設があった。写真 3.4.25~3.4.29 には、それらの貯蔵施設の被害状況を示す。写真 3.4.25 はタンクの RC リング基礎の亀裂である。 また、図 3.4.26 はタンクを固定するアンカーボルトの引き抜けで、引き抜け量は約 30cm であ る。写真 3.4.27 は、小型タンクの沈下・傾斜の状況である。写真 3.4.28 はタンク防液堤の亀裂の 状況である。これら貯蔵施設では、写真 3.4.29 に示すような噴砂が各所で見られたことから、地 盤の液状化に伴う被害と考えられる。

写真 3.4.25 タンクリング基礎の亀裂(青森市沖館)

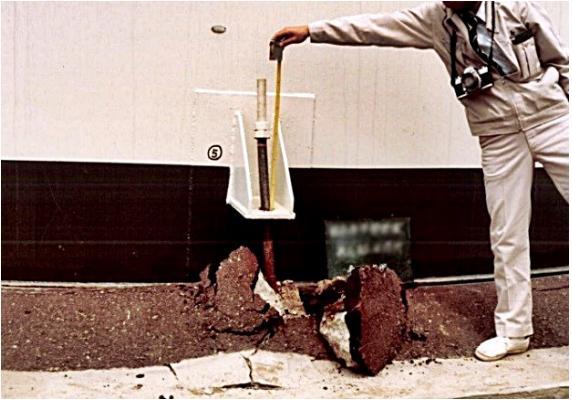
写真 3.4.26 アンカーボルトの引き抜け(青森市沖館)
