## 技術資料

# 地形・地質から見た地震災害

### 1978年宮城県沖地震~1995年兵庫県南部地震

基礎地盤コンサルタンツ株式会社

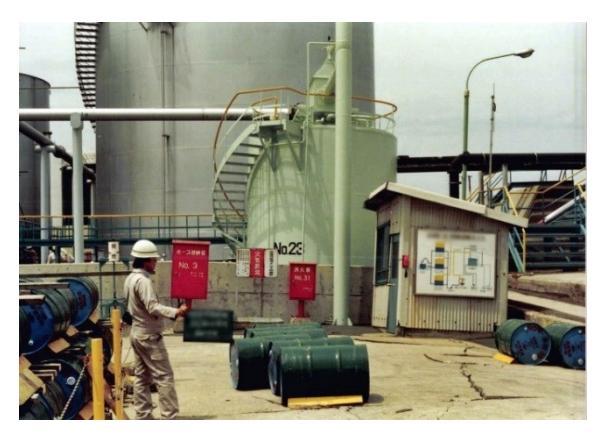
国鉄青森駅に隣接する青森港沖館地区には幾つかの石油貯蔵施設があった。写真 3.4.25~3.4.29 には、それらの貯蔵施設の被害状況を示す。写真 3.4.25 はタンクの RC リング基礎の亀裂である。 また、図 3.4.26 はタンクを固定するアンカーボルトの引き抜けで、引き抜け量は約 30cm であ る。写真 3.4.27 は、小型タンクの沈下・傾斜の状況である。写真 3.4.28 はタンク防液堤の亀裂の 状況である。これら貯蔵施設では、写真 3.4.29 に示すような噴砂が各所で見られたことから、地 盤の液状化に伴う被害と考えられる。

写真 3.4.27 小型タンク(手前)の傾斜(青森市沖館)

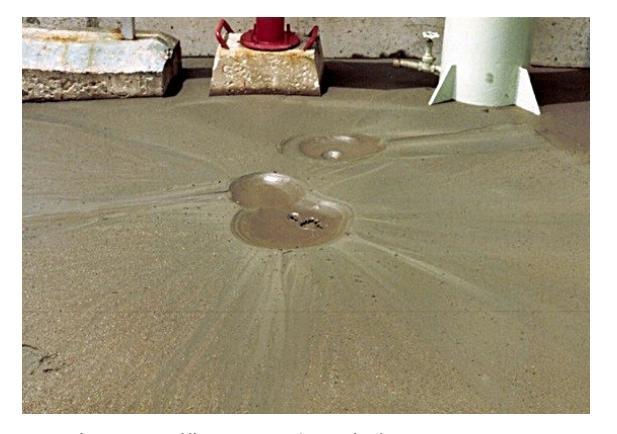
写真 3.4.29 構内で見られた噴砂(青森市沖館)

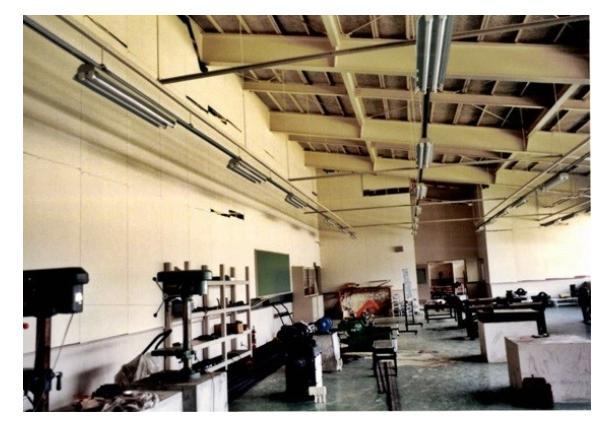
秋田県立男鹿工業高校の敷地は砂丘間の湿地である沼を埋立て造成されたものである。被害状況 を写真 3.4.34~3.4.37 に示す。校舎の周囲やグラウンド、建物床の割れ目から噴砂が生じてお り、全面的に液状化が起こったことがわかる。鉄骨造1階建ての工作室の床が最大 30~40cm ほ どの不等沈下を起こし、このため間仕切壁が破損した(写真 3.4.36)。

**写真 3.4.36 土間の沈下による間仕切壁の損傷** (男鹿工業高校)

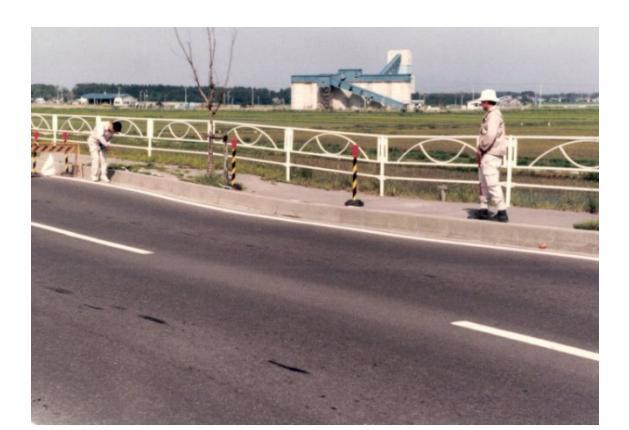
写真 3.4.38 は南秋田郡昭和町の国道 7 号昭和バイパスの路面の沈下の状況である。同バイパス の基礎地盤は、高有機質土を主体とした軟弱地盤で、道路建設に当たって地盤強化としてサンドコ ンパクションパイル(SCP)工法、生石灰パイル工法、緩速載荷工法、押さえ盛土工法が施工さ れ、構造物周辺は砂置換工法が用いられている(図 3.4.15 参照)。被害箇所は道路の基礎地盤を管 渠(水路)が横断しており、有機質土からなる管渠の下部層は砂で置換されていた。地震によって 置換砂が液状化し、支持力が低下すると共に、置換砂の一部が外に流れ出した(写真 3.4.39)。こ のため、横断水路が沈下し、その上部の路面が沈下したものと考えられる。復旧対策としては、水 路構造物を一旦撤去し、砂を砕石に置き換えてタンーパーでよく締固めた後、構造物を再度設置 し、盛土部の復旧を行った。

写真 3.4.38 道路横断管渠の置換砂の液状化により沈下した路面(国道 7 号昭和バイパス)

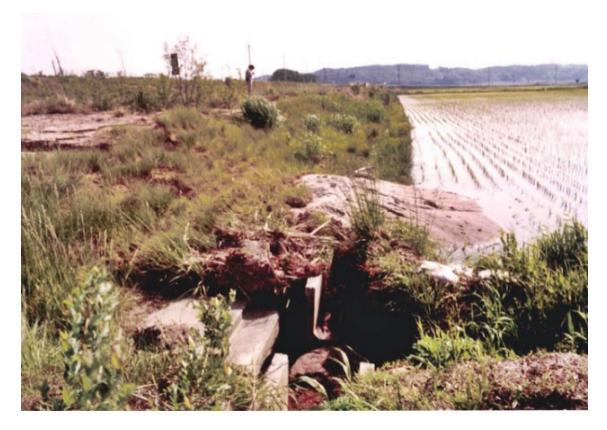
写真 3.4.39 埋設されていた管渠の置換砂の液状 化で噴出した砂 (同左)

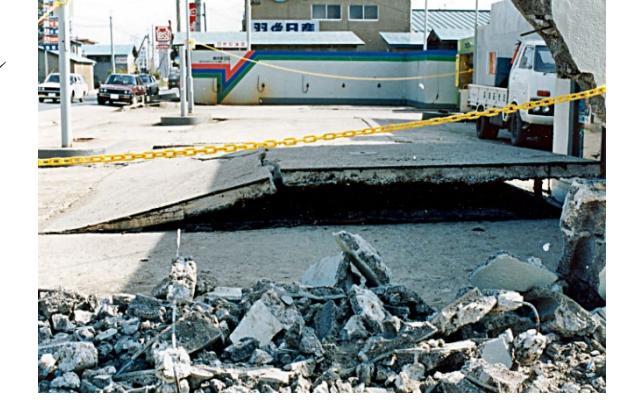
写真 3.4.40 は、能代市南部で見られたガソリン スタンドの地下タンクの浮き上がりである。地盤 の液状化のため、地下タンクがコンクリートスラ ブを押し上げて浮上した。この浮上によってタン クの付属配管が折損したが、タンク本体の損傷は なかった。

写真 3.4.40 ガソリンスタンド地下タンクの浮き上がり (能代市河戸川)

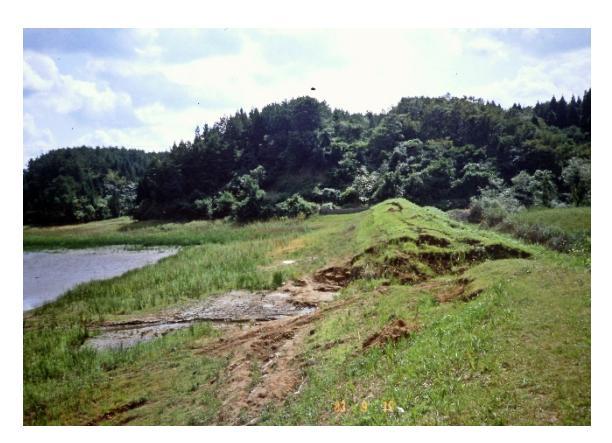
写真 3.4.41 はため池の被害の一例である(能代 市一の沢堤)。一の沢堤は米代川河口より約 7km 南側の台地面に開けた低地部に位置する堤高 5.5m、堤長 161m のため池である。下流側に下池 (二の沢)をもつ重ねため池である。地震時のた め池の水位は堤体天端最低部より約 1m 下であっ た。地震発生後、30 分以内に堤体中央部を中心と

写真 3.4.41 ため池の決壊(能代市一の沢堤)

して大きく沈下し、後に沈下した部分から越流が始まり決壊に至った模様である。

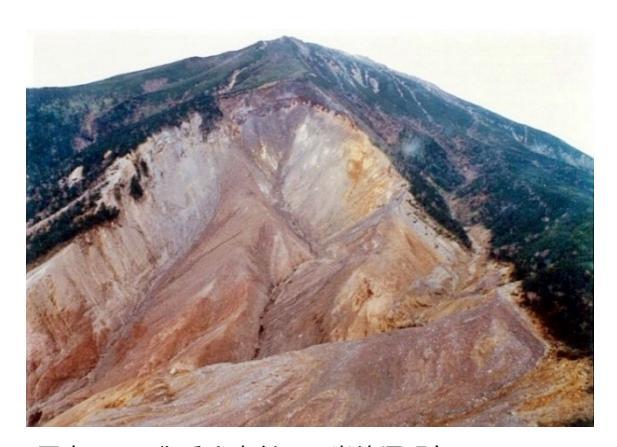
写真 4.3.1 御岳山南斜面の崩壊源頭部

震源の北側に位置する御岳山の南側斜面が大規模な崩壊を起こした(写真 4.3.1~4.3.4)。「御岳 崩れ」と呼ばれるこの大規模崩壊の跡は、標高 2,180mの木曽御岳登山口(王滝口)からの遠景 (写真 4.3.5)でも明瞭に見て取ることができる。崩壊の概略図を図 4.3.1に示す。崩壊の頭部は 標高 2,550m 付近の平均斜度 25~30°の尾根で、伝上川河床の標高 1,900m までの比高 650m の範 囲が崩壊し、岩屑なだれとなって伝上川を流下した。崩壊の規模は、延長 1,480m、崩壊の最大幅 は 480m、最大深さ 160m(平均深さ 80m)で、崩壊土量の規模は約 3,400 万 m<sup>3</sup>と推定される。

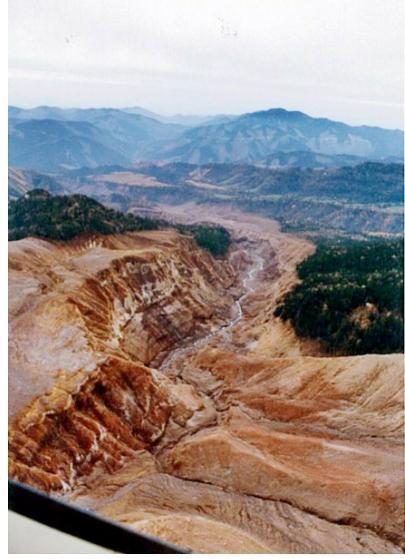
写真 4.3.2 崩壊土砂によって削り取られた伝上川の 河谷

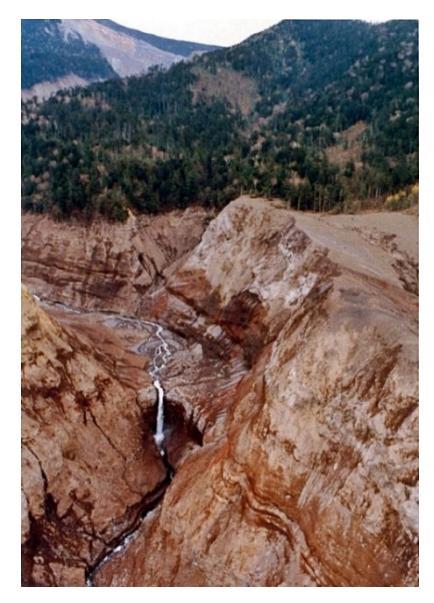
写真 4.3.3 伝上川中間部付近より上流側の状況

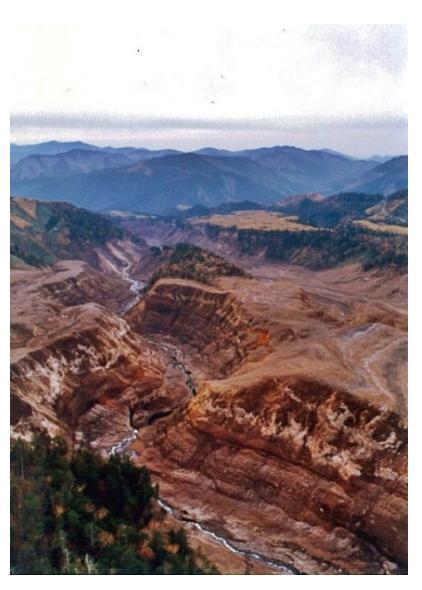
写真 4.3.4 伝上川中間部付近より下流側の状況

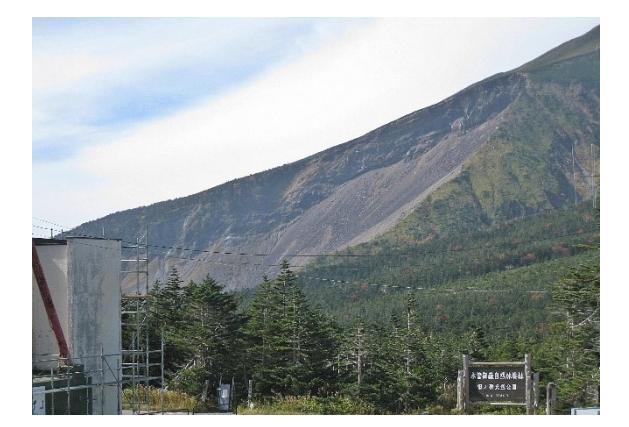
**写真 4.3.5 現在でも生々しく残る崩壊源頭部**(田ノ原 駐車場より、2015 年撮影)

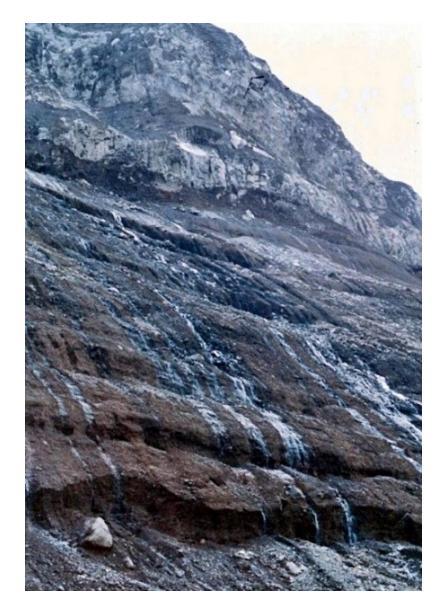
(第一次崩壊 I)が起こった地 層と引き続いて起きた大規模崩 壊(第二次崩壊 II)の地層の面 積比は1:4で、斜面上部にあ る第二次崩壊物の面積がはるか に大きい。最初に小規模崩壊が 起こった地層は従来から湧水な ど水が豊富な地層(写真 4.3.6 参照)であったようで、地震前 の降雨(5日前には 119 mmの降 雨があった)で間隙水圧が高ま っているところに地震の衝撃を 受けて崩壊が発生したのではな いかと言われている。

写真 4.3.6 削られた崩壊面より流 れ出る湧水(伝上川上流)

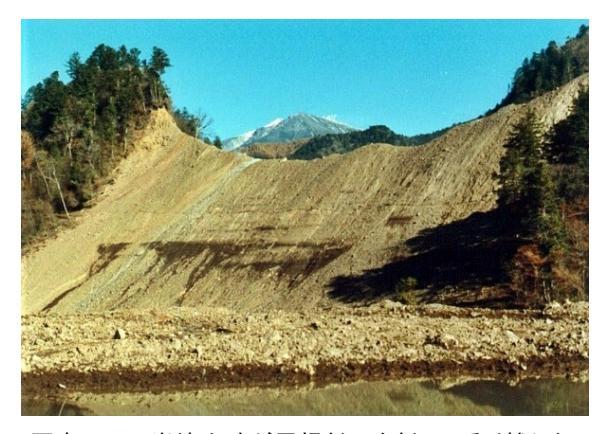
写真 4.3.7 は濁沢と王滝川の 合流点付近の状況で、谷を流 下してきた崩壊土砂が流路を 阻害する形で出ていた尾根を 乗り越えて、斜面が丸裸にな った状況である。写真 4.3.8 は 崩壊土砂中に発生した「流れ 山」で約 5m の高さがある。

写真 4.3.7 崩壊土砂が尾根斜面を削って乗り越えた 跡(濁沢の王滝川合流部)

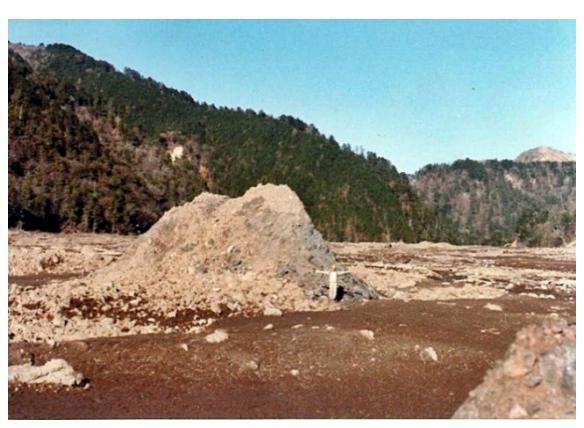
岩屑なだれは、崩壊した岩・土砂が空気を巻き込んで流下するもので、主に土砂が水と混合して 流下する土石流とはメカニズムが異なる。「流れ山」ができるのは岩屑なだれの特徴とされてお り、このような「流れ山」の存在からも、「御岳崩れ」の主要な崩壊が岩屑なだれによるものであ ることを示している。ただし、流下するにつれて、土砂は河川水と入り混じり、土石流的な性状と なっていったと考えられる。

写真 4.3.8 崩壊土砂によってできた流れ山(王滝村柳 ヶ瀬)

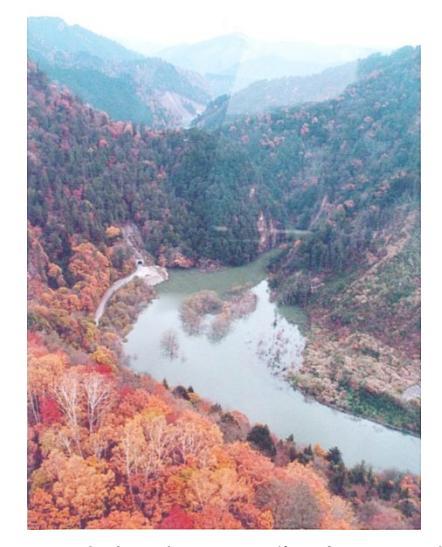
写真 4.3.9 崩壊土砂による河道閉塞によって堪水し た王滝川

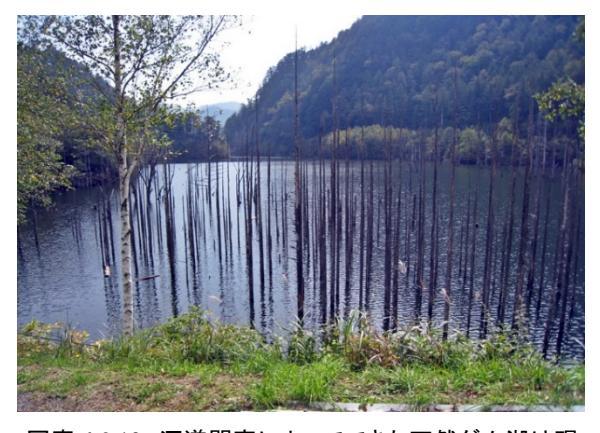
写真 4.3.10 河道閉塞によってできた天然ダム湖は現 在も自然湖という名前で残っている(2015 年撮影)

土砂の堆積量が莫大であることから、地震前の河川形状に復旧 することは不可能であった。現在では天然ダム湖(自然湖と呼 ばれている)は観光資源として利用されている(写真 4.3.10)。

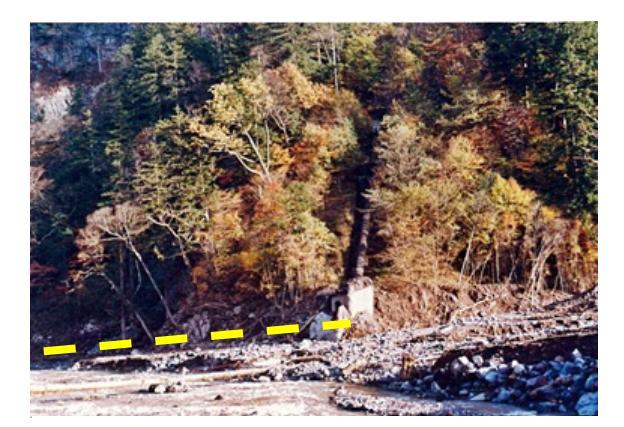
崩壊土砂が流出した王滝川合流部から約 1km 下流の餓鬼ヶ咽 狭窄部(図 4.3.3 の第 1 狭窄部)には、河床から 36m の高さに 水管橋が架けられていたが、流出してきた土砂により押し流さ れた(写真 4.3.11)。土砂は導水管があった位置の 2~3m 下ま で達している。したがって、この地点は約 30m の厚さの土砂で 覆われたことになる。現在は写真 4.3.12 に示すように新しい水 管橋が架けられている。現在の水管橋の下には、地震当時の水 管橋の基部が残されている(写真 4.3.13)。

写真 4.3.11 王滝川を流れてきた土砂により押し流さ れた水管橋の跡(餓鬼ヶ咽狭窄部)

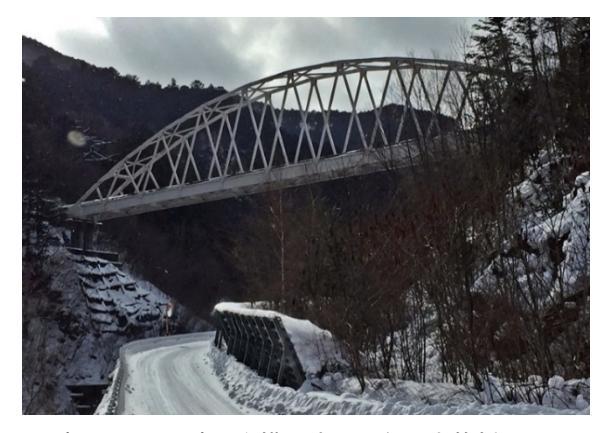
**写真 4.3.12 王滝川を横断する現在の水管橋** (2017 年撮影)

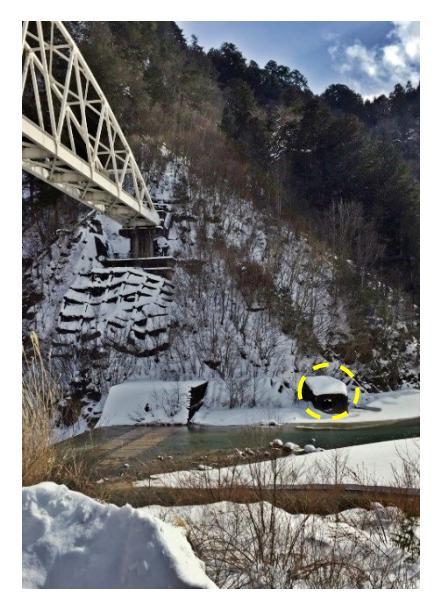
写真 4.3.13 現在の水管橋の下に地震 当時の水路構造物の残骸が残され ている(黄色破線の丸印、2017 年撮影)

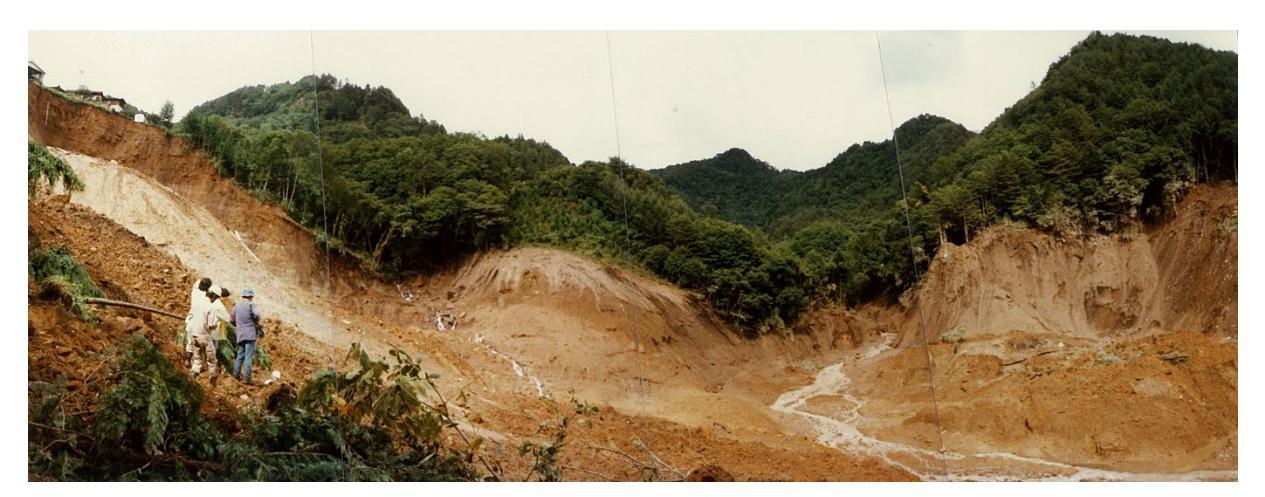
**写真 4.3.14 松越地区崩壊の全景(1)。**左手の段丘斜面が崩壊し、土砂が中央の大又川に流れ出し、対岸の斜面を削り 取りながら流下した。

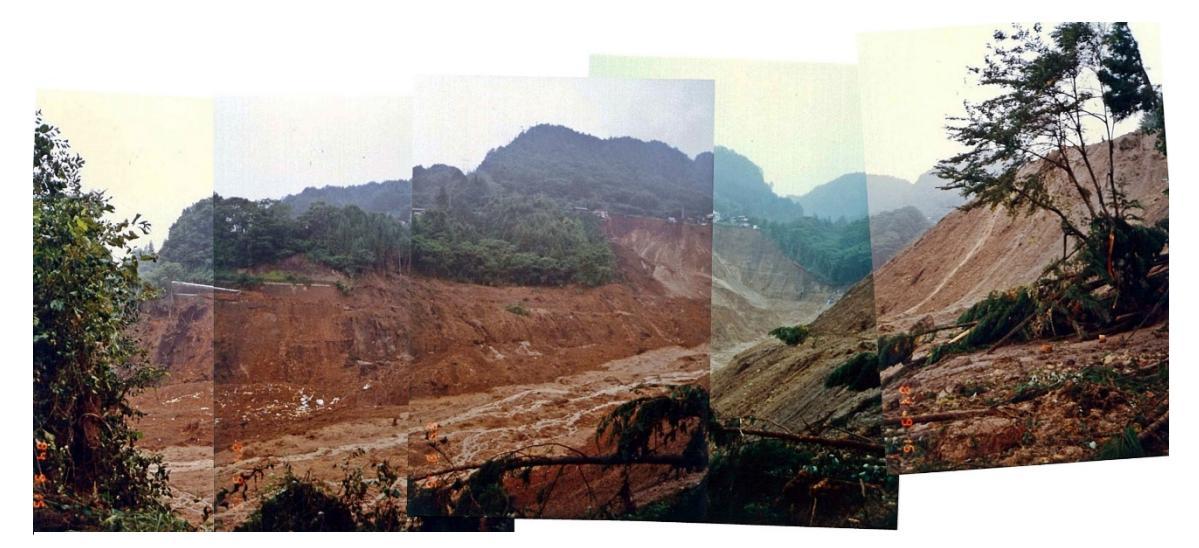
**写真 4.3.15 松越地区崩壊の全景(2)。**中央奥の段丘斜面が崩壊し、大又川に流れ出した。崩壊土砂は大又川沿 いの斜面を削り取りながら流下した。

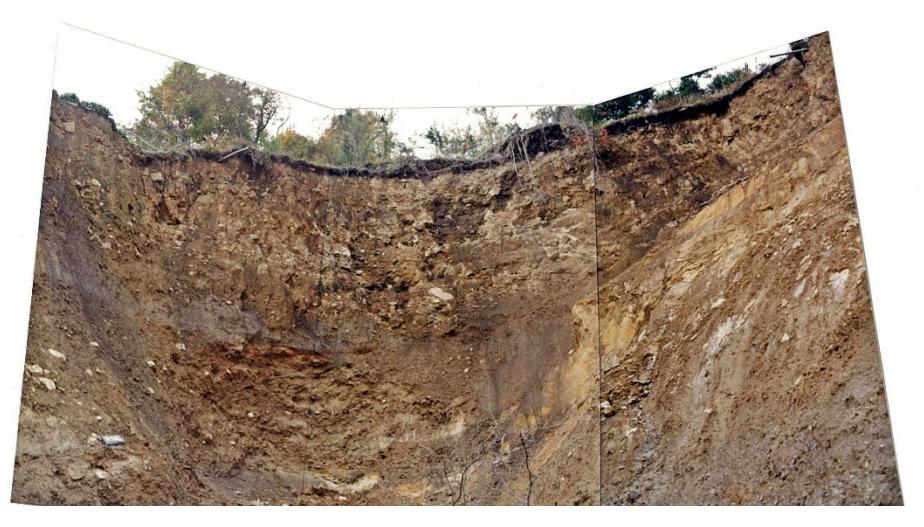
崩壊地点は谷地形で、基盤岩を覆う 風化の進んだ火山灰や軽石層は後背山 地からの地下水が流入・帯水しやすい 条件であり、また、地震前に降雨が続 いて、飽和度が高い状態にあったと推定される。

写真 4.3.16 松越地区崩壊源頭部の近景。旧谷地形に二次火山灰が堆積した様子が分かる。

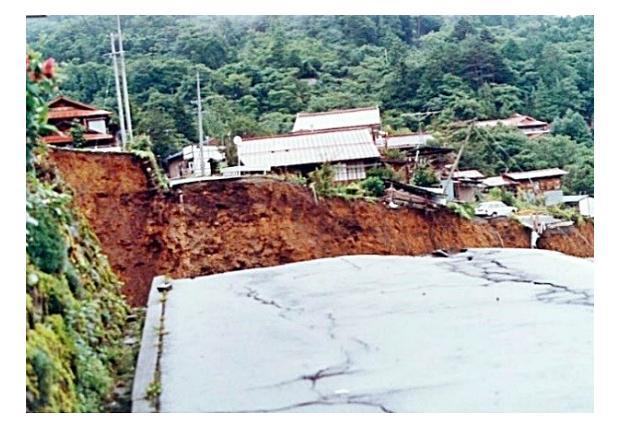
地震によって、これらの旧谷地形に 堆積した段丘堆積物が一挙に崩壊し、 大又川に流入した。大又川を流下した 土砂は、そのまま対岸にあった生コン プラントを破壊し、その残骸を河床か ら 50m 上の段丘に押し上げた(写真 4.3.17)。大又川を流下した土砂は下流 に架かっていた新大又橋を押し流し た。また、崩壊源頭部を横断していた 県道 256 号(御岳王滝黒沢線)が約 50m にわたって削り取られた(写真 4.3.18)。この崩壊により13名が犠牲 になった。

写真 4.3.18 崩壊源頭部と崩壊に巻き込まれて寸断 した県道 256 号

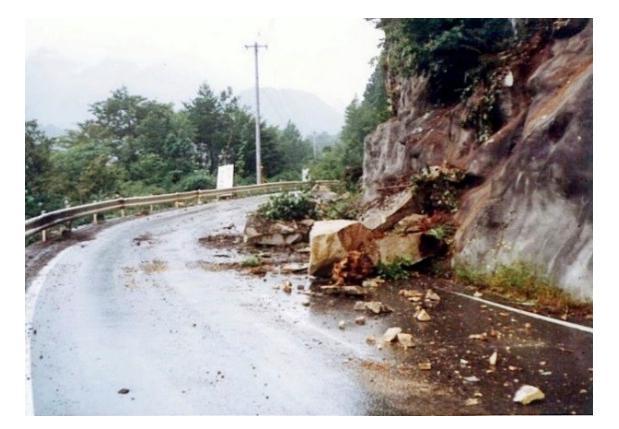
この地震の震源は山岳地帯であったため、山地・丘陵地特有の被害が見られた。写真 4.3.19~ 4.3.20 は落石と岩石を含む土砂の崩壊による道路の閉塞である。写真 4.3.21~4.3.22 は擁壁の被 害であり、それぞれ、ブロック積擁壁、丸石積擁壁の被害である。写真 4.3.23 は家屋の瓦屋根の 変形の状況である。

写真 4.3.19 道路脇斜面からの落石

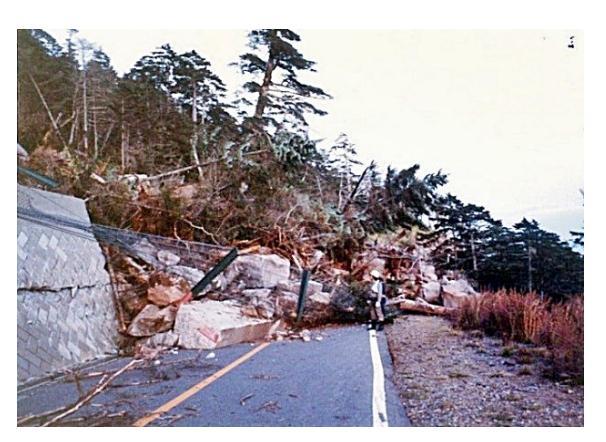
写真 4.3.20 斜面崩壊による道路の閉塞

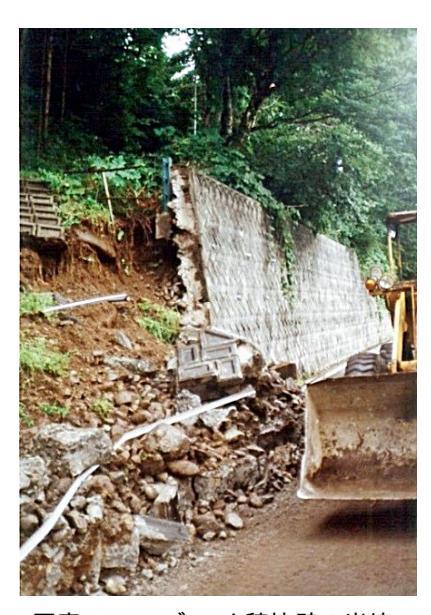
写真 4.3.21 ブロック積擁壁の崩壊

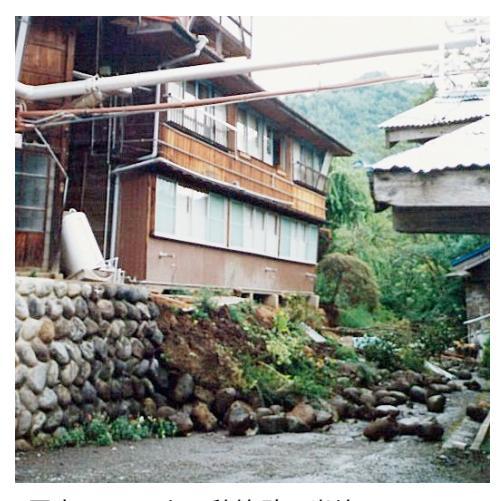
写真 4.3.22 丸石積擁壁の崩壊

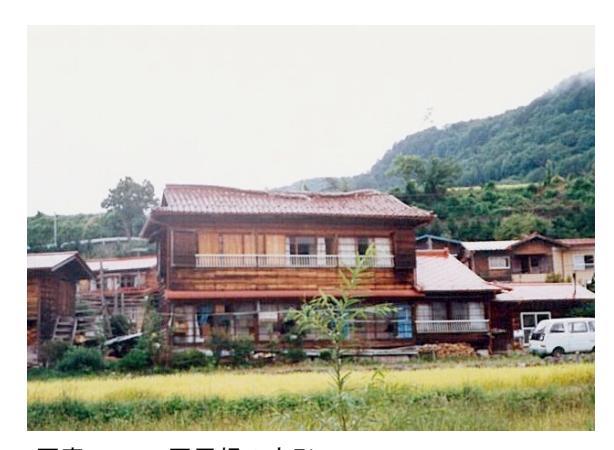
写真 4.3.23 瓦屋根の変形

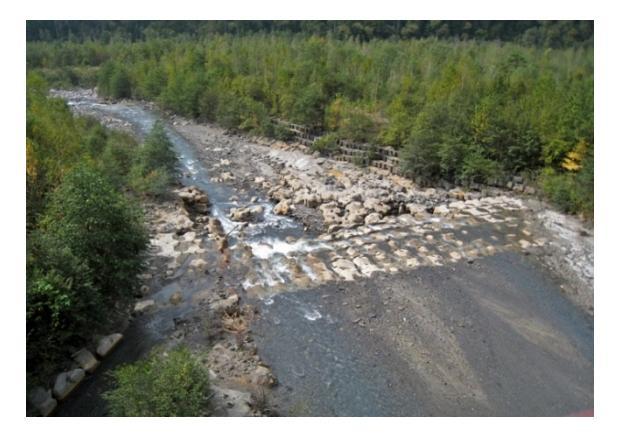
写真 4.4.1 濁沢川下流の導流堤(2015 年撮影)

濁沢下流部は幅 100m、高さ 60m にわたって裸地化されて保水能力が著しく低下し、土砂流に よって約 30m の厚さで不安定な土砂が堆積している。この対策として、高さ 10m と 14m の 2 基 の砂防ダムが計画された。

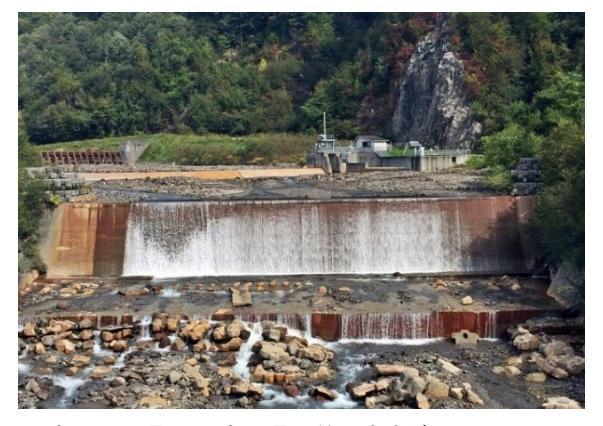
写真 4.4.2 濁川下流の濁沢第1砂防ダム(2015年撮影)

下流部の第1砂防ダムは基礎地盤が軟弱であることと、現地の生コンクリートの生産工場が流出 したため、村外より搬入する必要があるが、運搬路が未整備のため時間的に無理があるため、鋼製 ダム(高さ10m)を計画した。本堰堤の施工は重量5~8トンの異形ブロックを3,000個積み重ね た(写真4.4.2)。また、上流部の第2ダムは、王滝川合流部の1.4km上流に計画され、第1ダム より規模を大きくし、より堅固な構造物とすることにより、上流からの土砂流に対処することとし た。結果として、高さ14mの重力式コンクリートダムとした。

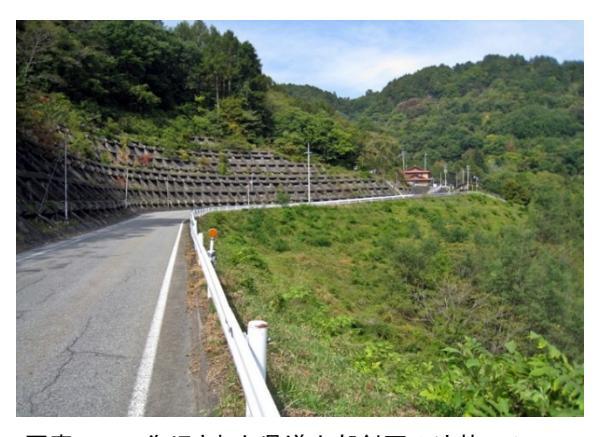
**写真 4.4.3 復旧された県道上部斜面の法枠工** (2015 年撮影)

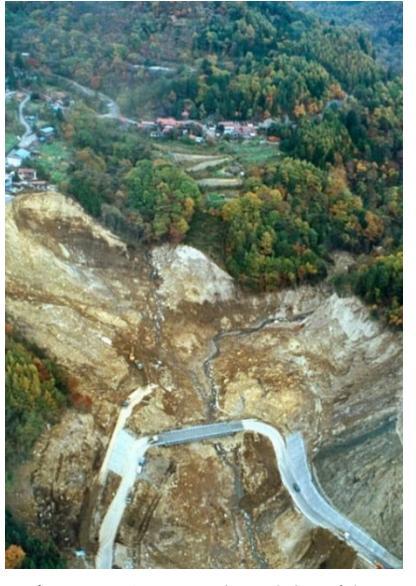
写真 4.4.4 大又川に仮設された橋梁

一方、流出土砂によって埋没した新大又橋は、応急仮設橋梁(幅 6m、長さ 40m の鋼製組立て 式、写真 4.4.4)の施工により早期開通を図り、地震 1ヵ月後の 10月 14日に開通した。写真 4.4.5 は、その後、仮橋のやや上流に新設された橋梁(幅 7.0m、長さ 30.8m)である。写真 4.4.6

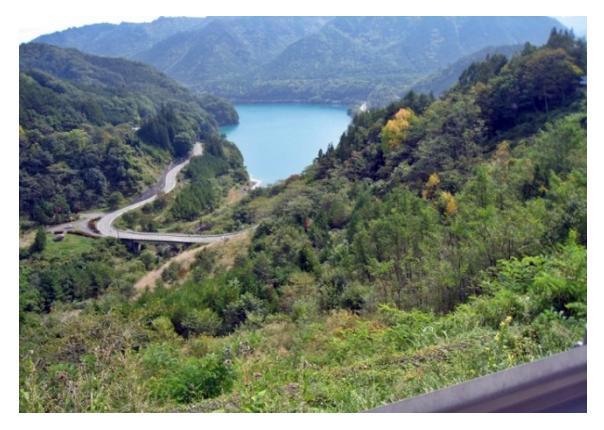
写真 4.4.5 復旧された県道より見る御岳湖と新大又橋

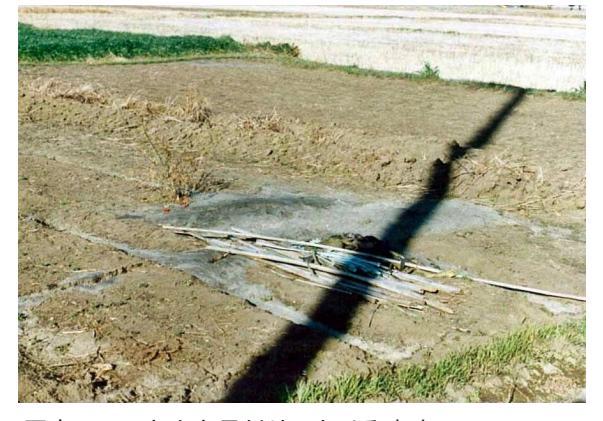
写真 5.3.1 九十九里低地における噴砂−砂鉄が含まれ ているため、色がやや黒い。なお、手前から伸び る黒い線は電柱の影である。

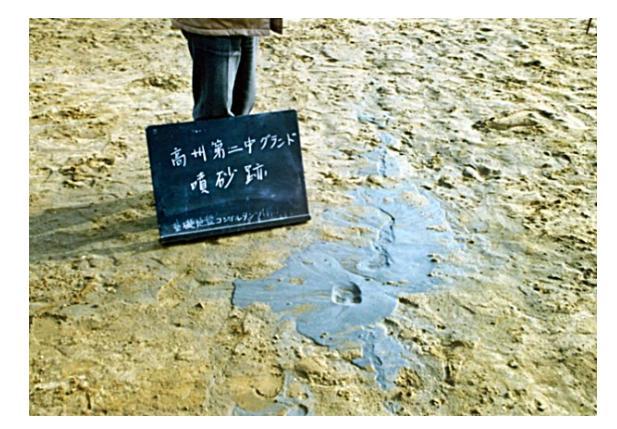
写真 5.3.2 東京湾臨海埋立地の噴砂(千葉市美浜 区高洲第二中グラウンド)

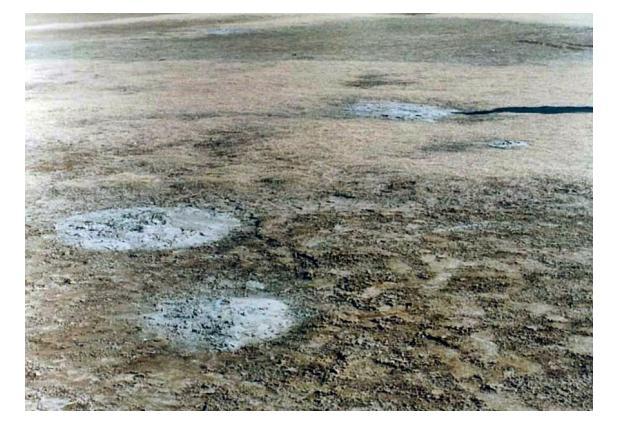
噴砂の粒度分布は、図5.3.4に示すように、九十九里低地や利根川流域と同様に粒径の揃った砂質 土であるが、細粒分含有率はやや大きい。写真5.3.3に噴砂の事例を示す。

**写真 5.3.3 内陸造成地の噴砂**(長南中グラウンド)))

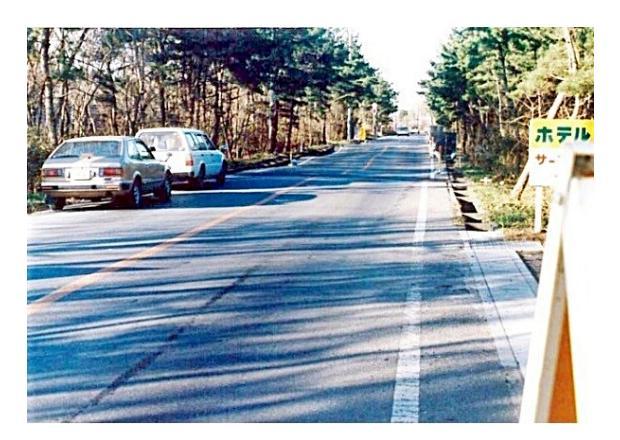
写真 5.3.4 道路の波打ち現象(一宮町東浪見)

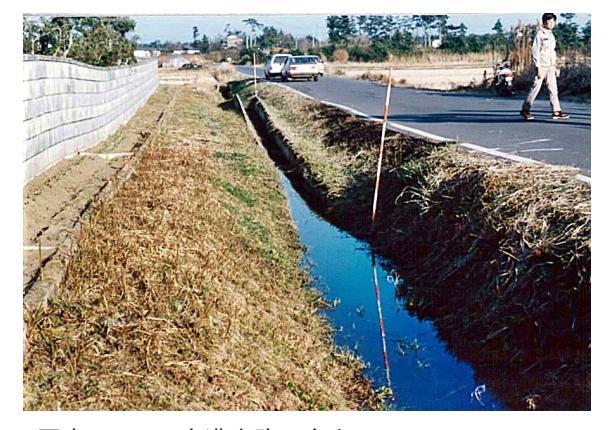
この近傍では、U字溝の水路が一部突出した箇所があった(写真 5.3.6~5.3.7)。この変状は、浮

き上がったというより、両側から押されて上方に押し上げられたように見える。水路際のブロック 塀も変形しており、側溝脇には噴砂が見られた。これらの道路や水路の被災原因は詳らかではない が、液状化による地盤の移動によるものと考えられる。

写真 5.3.6 U字溝水路の突出(一宮町東浪見)

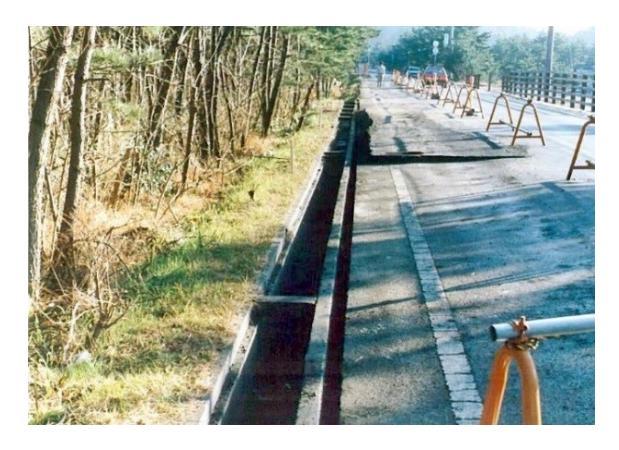
写真 5.3.5 水平移動による側溝と道路間の開口(同左)

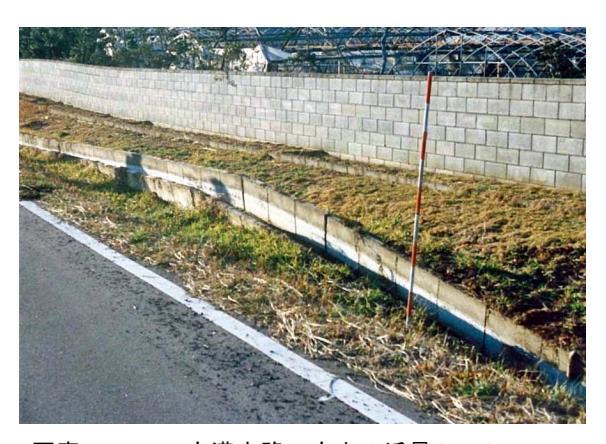
写真 5.3.7 U字溝水路の突出の近景(同左)

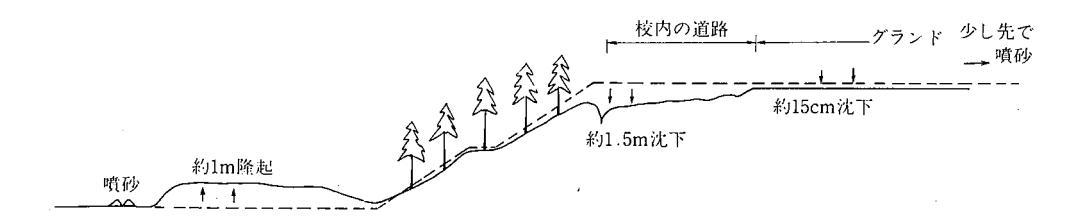
房総半島の内陸中央部に位置する長南町の長南中学校で校内道路盛土のすべり破壊が発生した。 町内で最も高所(標高約46m)に位置する同校の敷地は、以前、谷合の田んぼであったが、1958~ 1960年にかけて周辺の砂岩からなる山を切り取って最大7mの厚さで盛土造成されている。図5.3.6 に示すように、崩壊した盛土の法尻部の地盤が約1m盛り上がるとともに、法肩にある校内道路が 陥没した(写真5.3.8~5.3.9)。このような被災形状から、盛土に円弧状のすべり破壊が生じたと考 えられる。法尻部および法肩背後のグラウンドで噴砂が見られた。

その後、行われた地盤調査 <sup>¬</sup>によれば、地下水位は盛土法尻で G.L-0.3m と浅いが、グラウンド では GL-4.5m とやや深い。また、内部摩擦角は 18.5°、液状化強度比は 0.15 といずれも小さかっ た。したがって、被災原因は、液状化によるせん断強度の低下によって盛土にすべり破壊が生じた と推定される。

図 5.3.6 校内道路の変状(長南中)<sup>5)</sup> 校内道路のり尻が隆起し、路肩が沈下・陥没した。

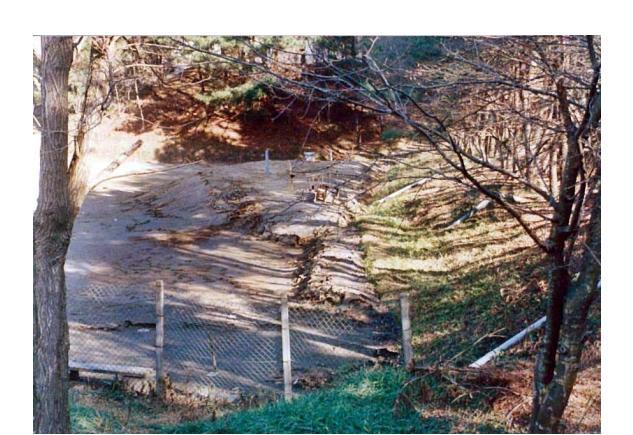
写真 5.3.8 校内道路の法尻部の地盤隆起(長南中)

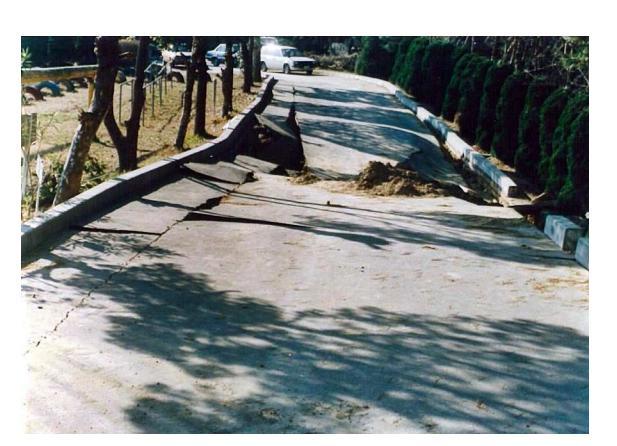
写真 5.3.9 校内道路の法肩部の沈下・陥没(同左)

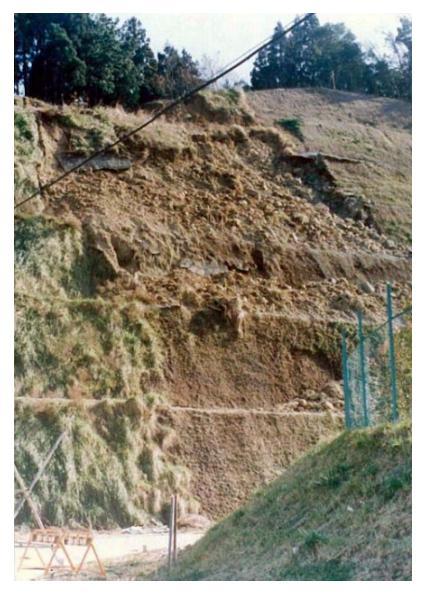
写真 5.3.10 は切土斜面の小規模崩壊で、表層部が崩れたものである。写真 5.3.11 は上総層の泥質 砂岩のトップリング崩壊で、表層土や上部の岩塊がまだ崩壊せずに残っている。写真 5.3.12 は成東 町真行寺の斜面崩壊で、民家の裏山が幅約 20m にわたって崩れた。土砂は民家まで達しなかった が、斜面に生えていた竹が家の戸を突き破って侵入した。崖のすぐ傍の小屋が崩れてきた木のため に倒壊した(写真 5.3.13)。

写真 5.3.10 切土斜面の小規模崩壊(長南町小沢)

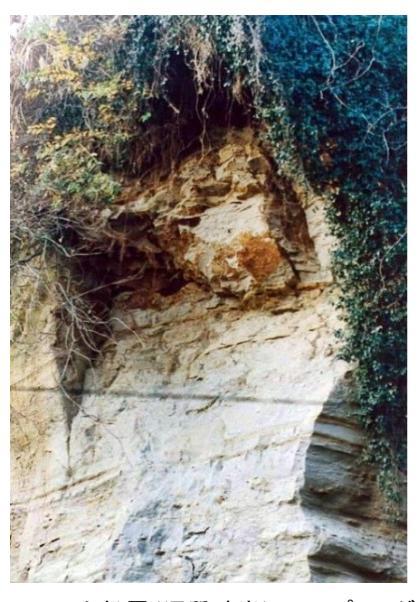
**写真 5.3.11 上総層(泥質砂岩)のトップリング崩壊** (東金市台方)

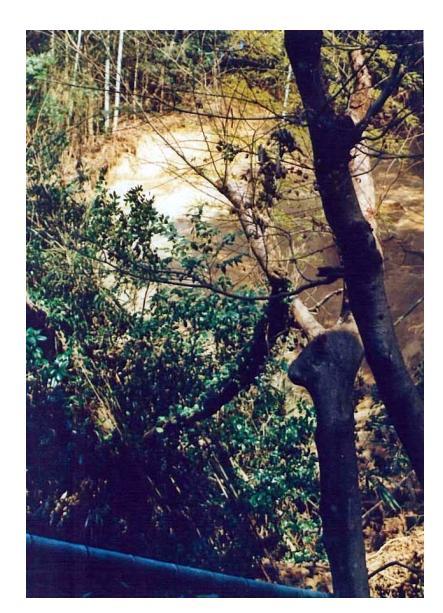
**写真 5.3.12 崖崩れ**(成東町真行寺)

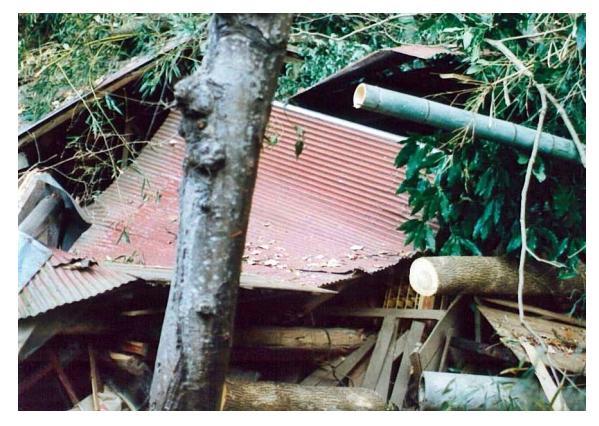
写真 5.3.13 崖崩れによる小屋の倒壊(同左)

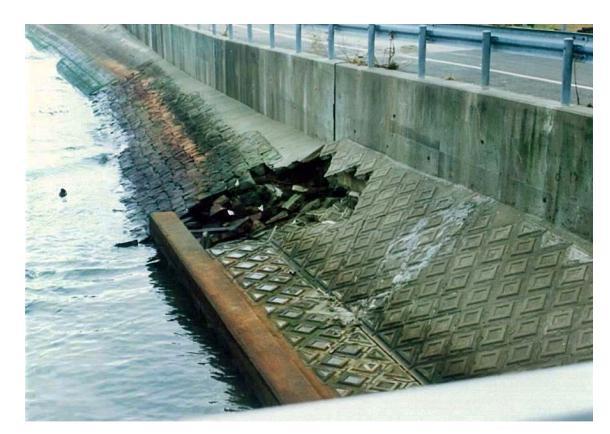
写真 5.3.14 は九十九里町の作田川で見られた河川護岸のブロックの崩壊事例である。ブロックの 下の土砂が吸出し等による移動によって空洞化し、地震動を受けて陥没したと考えられる。写真 5.3.15 は水路の破壊状況である。軸方向の圧縮と地盤の土圧により側壁が破壊したと考えられる。

写真 5.3.14 河川護岸の崩壊(九十九里町片貝 作田川)

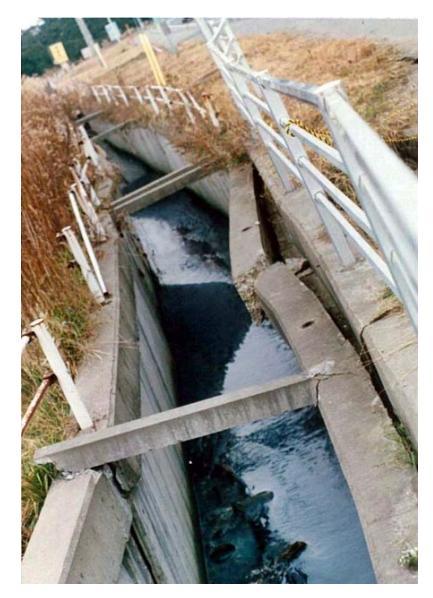
写真 5.3.15 水路の崩壊(一宮町黒潮橋取付部)

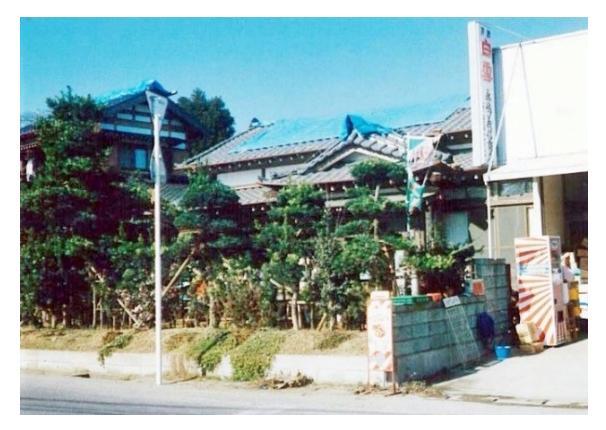
住宅の被害は、震源に近い海岸部よりも内陸部の長南町が多かった。被害の形態では、屋根瓦の 損壊が最も多く千葉県内で約 6.3 万棟に達している(写真 5.3.16)。また、写真 5.3.17 に示すよう な家屋の全半壊が千葉県内で 118 棟発生した。ブロック塀の被害は、千葉県内では 10 市 29 町 2 村、2,792箇所で発生し、コンクリートブロック塀は全体の約57%、石塀は約39%であった<sup>8)</sup>(写 真5.3.18~5.3.19)。震央から約80km離れた神奈川県横須賀市で鉄道高架橋の被害が発生した。こ の高架橋は写真5.3.20に示すように、丘陵の谷間を横断する形で架けられたもので、被害は橋桁の 移動(約5cm)とコンクリート橋脚のせん断亀裂(写真5.3.21)である。高架橋の両側は切盛で住 宅地が造成されており、地盤の沈下や道路の亀裂などが見られた。

写真 5.3.16 屋根瓦の被害

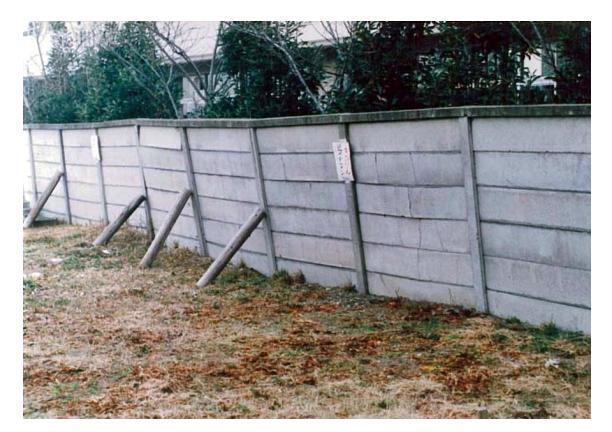
写真 5.3.18 ブロック塀の傾斜

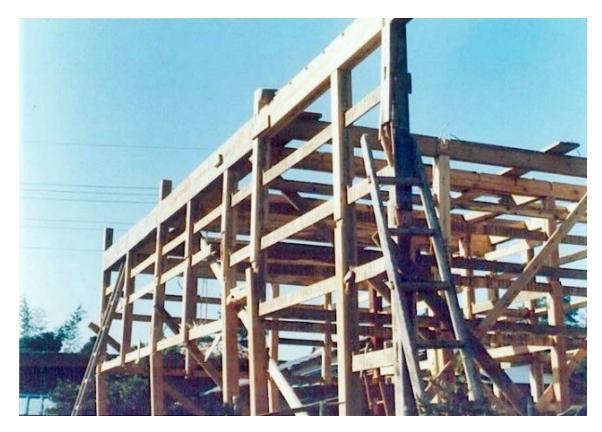
写真 5.3.17 被害を受けて解体された家屋-中央の柱 が折れている(長南町報恩寺)

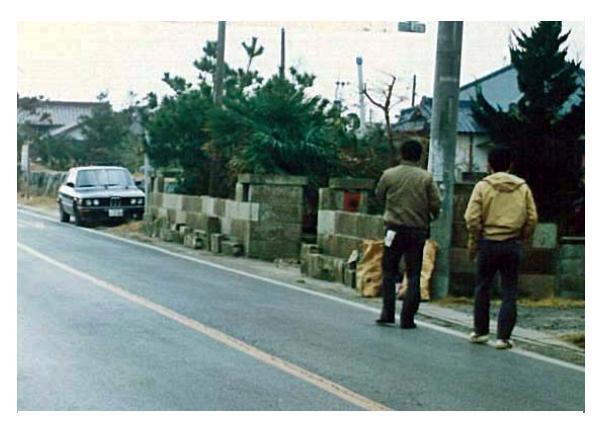
写真 5.3.19 石塀の倒壊

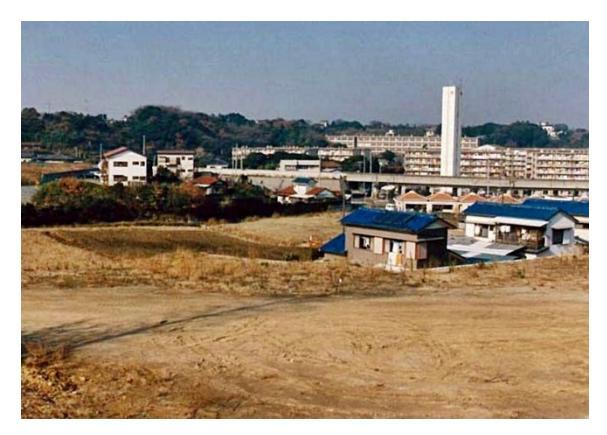
**写真 5.3.20 谷を渡る被害を受けた鉄道高架橋**(神奈 川県久里浜)

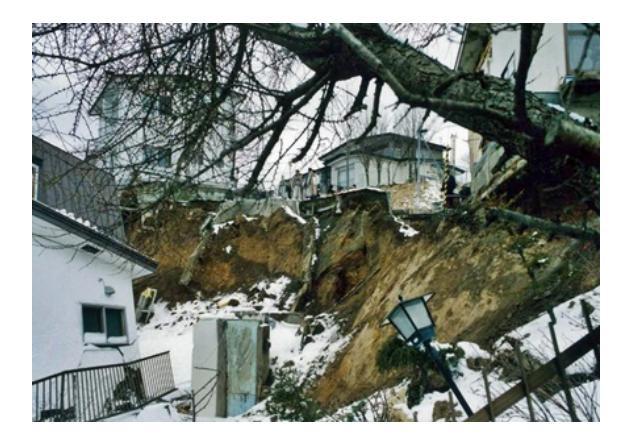
図 6.2.1 に示したように釧路市街地の東部は丘陵・台地からなり、台地の北部に位置する緑ヶ岡 地区は東隣の武佐地区と南北方向に走る大きな谷で隔てられている。被害のあった緑ヶ岡 6 丁目は 台地斜面を含む地域で、高さ 11m の斜面(勾配は 1:1.5 程度)が幅 90m にわたって崩壊し、1 戸の 家屋が崩壊土とともに滑り落ちた。崩壊土は崖下の家屋にぶつかり、全壊や大破等の被害を引き起 こした(写真 6.3.1~6.3.5)。

写真 6.3.2 下から見た崩壊斜面

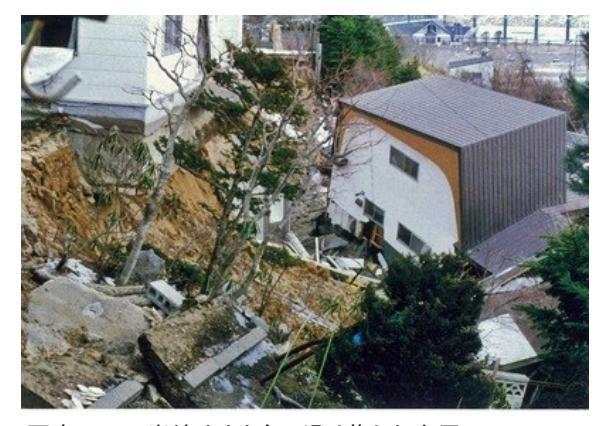
写真 6.3.3 崩壊土とともに滑り落ちた家屋

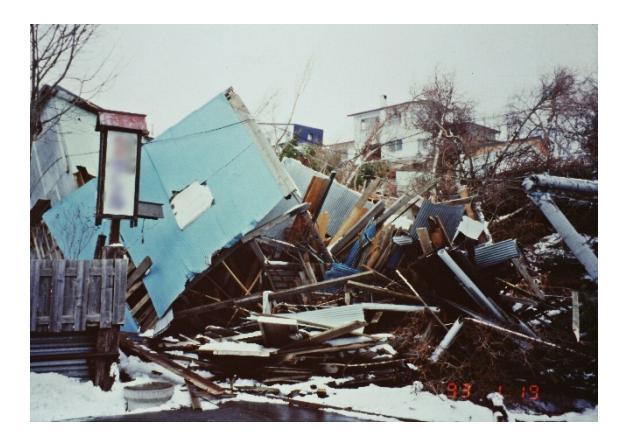
写真 6.3.4 崩壊土によって全壊した斜面下方の家屋

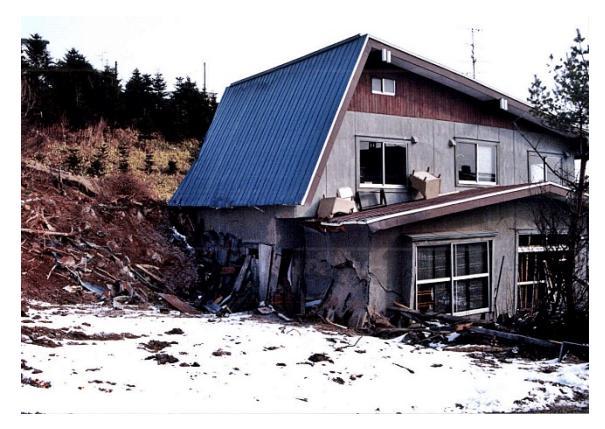
写真 6.3.5 崩壊土によって大破した斜面下方の家屋

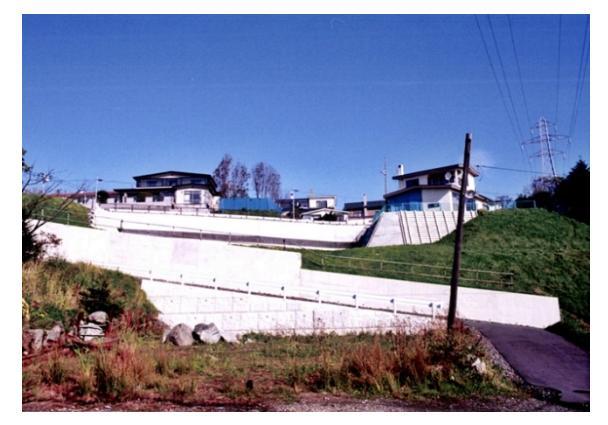
**写真 6.3.7 復旧された緑ヶ岡 6 丁目の状況** (2003 年 斜面下方から撮影)

この他、近隣地区では、台地端部の斜面が移動・変形したために生じたと考えられる家屋や擁壁 の変形が多く見られた。写真6.3.6はその一例で、背後斜面の移動によって擁壁が変形・破壊したも のである。写真6.3.7~6.3.8は2003年時点の被災箇所の復旧状況である。崩壊箇所の盛土は原地形 どおりには盛り直されず、崩壊斜面は整形され、新たに擁壁が構築されている。

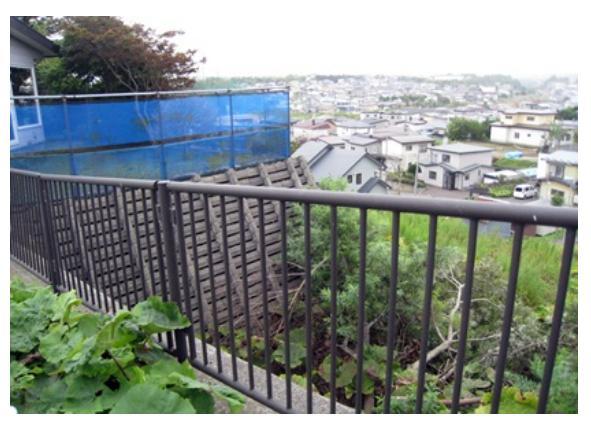
**写真 6.3.8 同左。擁壁が設置されている**(2003 年斜面上 から撮影)

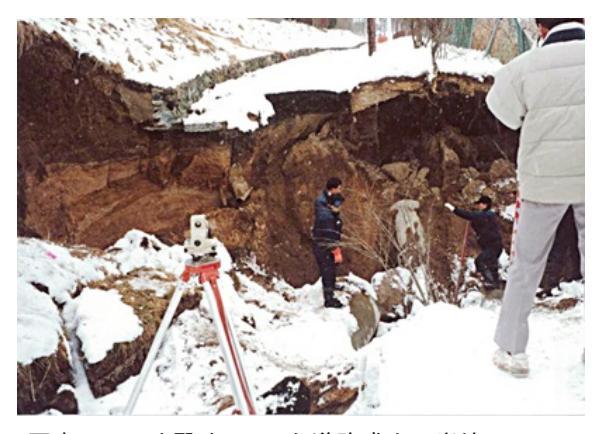
緑ヶ岡の東部に位置する武佐地区のほぼ中央の低地には釧路炭田の選炭工場沈殿池があり、それ を取り囲む台地上に住宅地が造成されている。沈殿池東側に面する幼稚園前の道路(幅 3m)が大き く崩壊し、埋設されていた上下水道管、ガス管などが被害を受けた(写真 6.3.9~6.3.10、図 6.3.3)。 背後の幼稚園は杭基礎であったため、盛土崩壊の直接の影響は受けなかった。図 6.3.4 は崩壊地点 付近の旧地形であるが、これより同地点は小規模な谷を埋めて造成されたところであることが分か る。写真 6.3.11 は復旧後の状況である(2015 年 9 月現在)。

**写真 6.3.9 沈殿池に面した道路盛土の崩壊**(武佐 4 丁目)

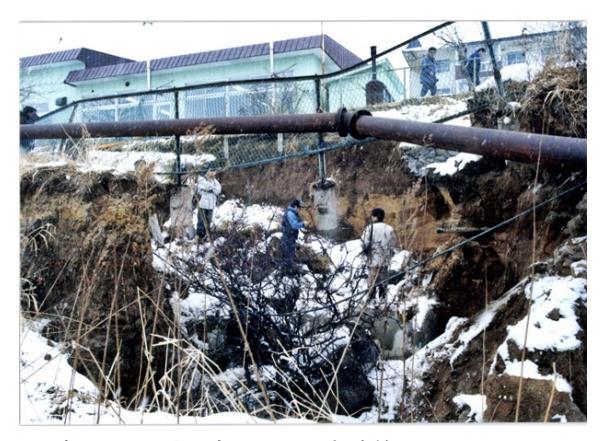
写真 6.3.10 法尻部より見た崩壊箇所(同左)

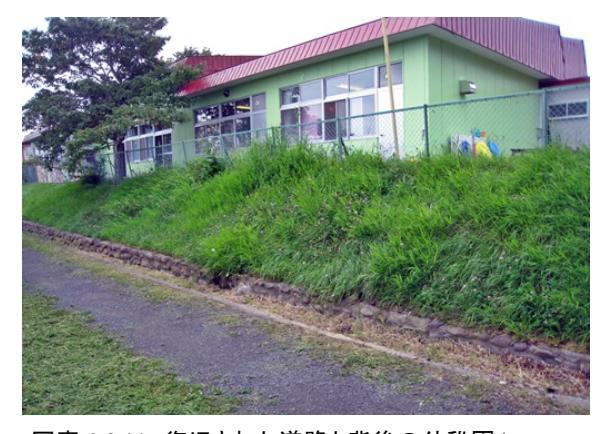
**写真 6.3.11 復旧された道路と背後の幼稚園**(2015 年撮影)

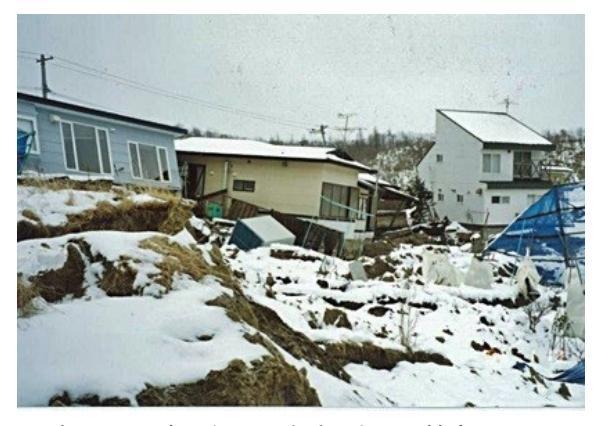
同別荘地は、地震で盛土部にある9棟の家屋が全半壊した。写真6.3.12~6.3.13は盛土法尻部よ りみた盛土斜面の崩壊状況と家屋被害である。盛土が湿地帯に流れ出すような形で大きく崩壊して いる。写真6.3.14~6.3.17は地盤の変状による家屋の傾斜、基礎の被害である。大規模な地盤破壊 が発生し、家屋は大きく傾斜しているが、家屋の外壁には顕著な亀裂等が生じていないように見え る。この理由としては、北海道は冬季の地盤の凍上を考慮して基礎が本州よりも高く、頑丈である ことが挙げられよう。地震後の調査では積雪のためもあり、噴砂・噴水は観察できなかったが、有 効応力解析 <sup>1)</sup>では、液状化するという結果になっている。盛土の崩壊は盛土部の液状化の影響も大 きく受けていると考えられる。

**写真 6.3.12 盛土斜面の崩壊と家屋の被害**(西側法尻 部より見る)

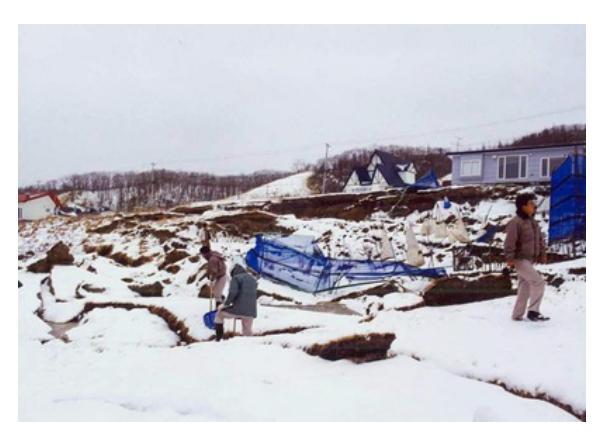
写真 6.3.13 盛土斜面の崩壊状況(東側法尻部より見る)

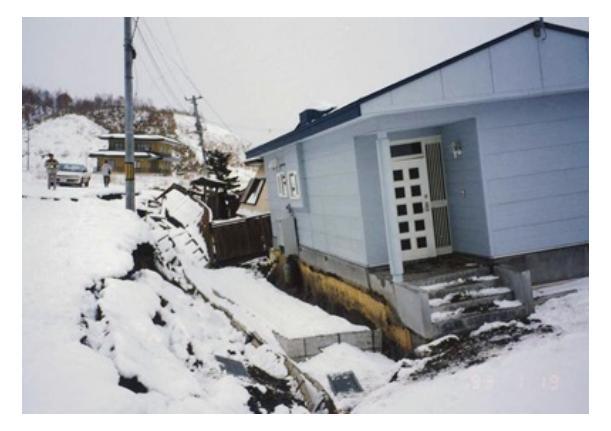
写真 6.3.14 盛土地盤の亀裂・陥没と家屋の傾斜

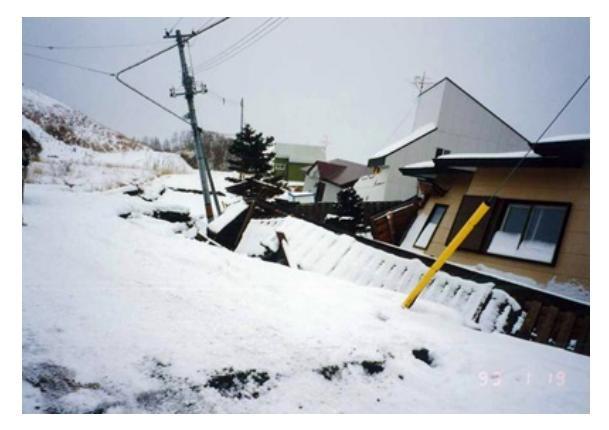
写真 6.3.15 盛土の崩壊に伴う家屋の倒壊

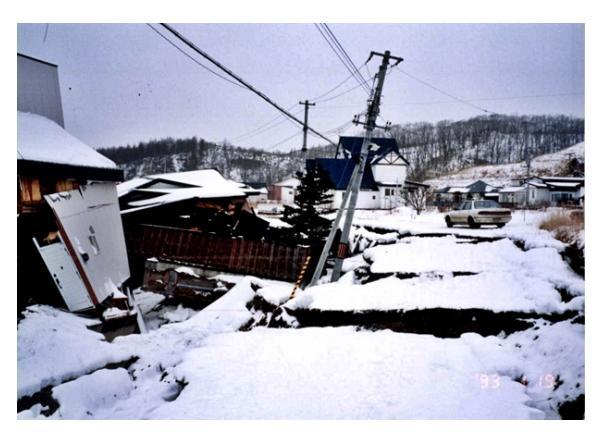
写真 6.3.17 崩壊開始地点付近の道路の段差

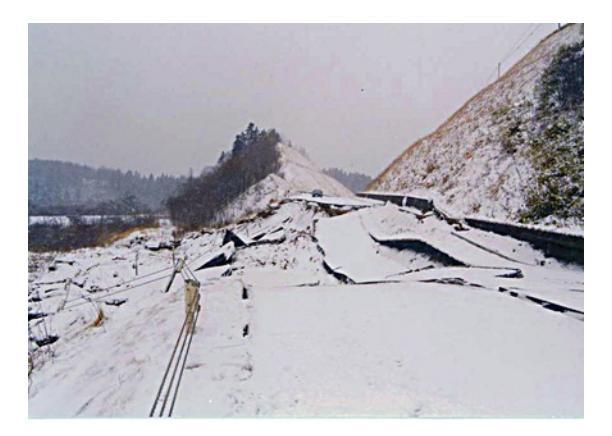
釧路と根室を結ぶ国道44号の厚岸町糸魚沢地区で、道路盛土が約70mにわたって崩壊し、崩壊土 砂は道路端から40m離れた小河川まで達した(写真6.3.18~6.3.19および図6.3.7)。被害が発生した 箇所は南側が泥炭地になっており、1967年に泥炭地盤上に盛土して作られた旧道の山側に切盛り造 成するという改良工事が行われている。山側の斜面には2条の沢が入り、浸透水を集めやすい地形で あった。

地震によって盛土部が深さ3mにわたって崩壊し、図6.3.7に示したように、崩壊土が到達した外 形に沿って旧道が押し流されたような形になっている。付近の土質は、図6.3.8に示すように、谷側 の厚さ2mの泥炭の下位には5mの厚さの粘性土が分布し、その下は礫混じり砂からなる崖錐堆積物 である。泥炭地の地下水位が数10cmであるのに対して、図6.3.8に示した盛土部(B-1地点)の地下 水位は盛土中にあり、N値も0~6程度と小さい。崩壊後、元の法尻と思われる箇所から湧水が認め られたことからも、地震前に盛土内に地下水位があったと推定され、これが盛土崩壊の原因となっ た可能性が高い。

**写真 6.3.18 国道 44 号糸魚沢の被害状況**(根室方向 より見る)

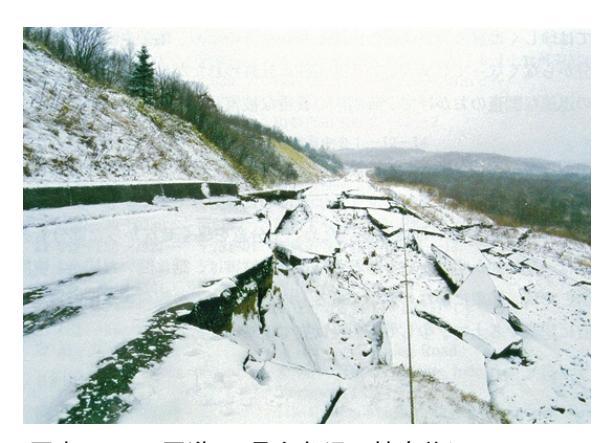
**写真 6.3.19 国道 44 号糸魚沢の被害状況**(釧路方向 より見る)

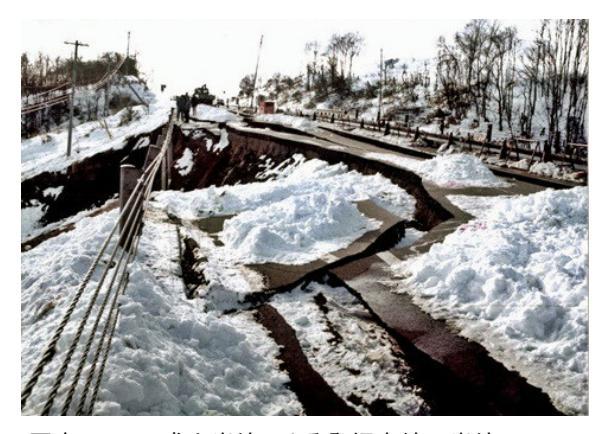
滝川と釧路を結ぶ国道38号の白糠町馬主来では沢を横断する盛土の谷側が崩壊し、増設されていた登坂車線部が幅45mにわたって崩壊した(写真6.3.20~6.3.21)。盛土の厚さは山側が10m、谷側が15m程度で、地山が傾斜している。図6.3.9に示すように、崩壊の深さは約4mと推定され、崩壊土は法肩より約65mの地点にまで達した。崩壊箇所は沢に盛土されていたため、盛土内には排水工が設置されていたが、崩壊土の多くが泥濘化していたことから、排水が必ずしも十分ではなかった可能性がある。また、写真6.3.22に示すように、道路盛土に埋設されたマンホールと管路が流出し、光ファイバーケーブルが切断された。道路の崩壊は交通の障害だけではなく、このようなライフラインへの影響もあるという事例である。

**写真 6.3.20 盛土崩壊による登坂車線の崩壊**(国道 38 号白糠町馬主来)

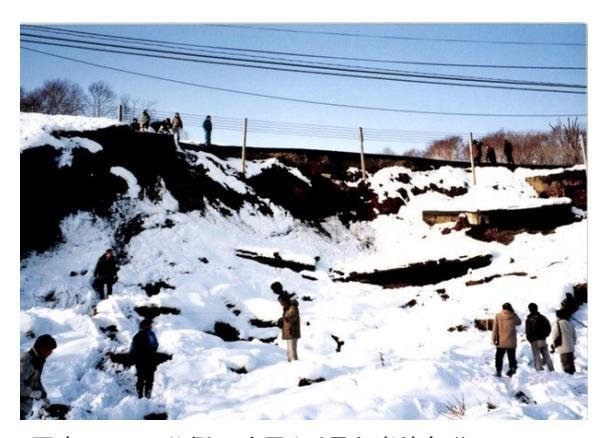
写真 6.3.21 谷側の法尻より見た崩壊部分(同左)

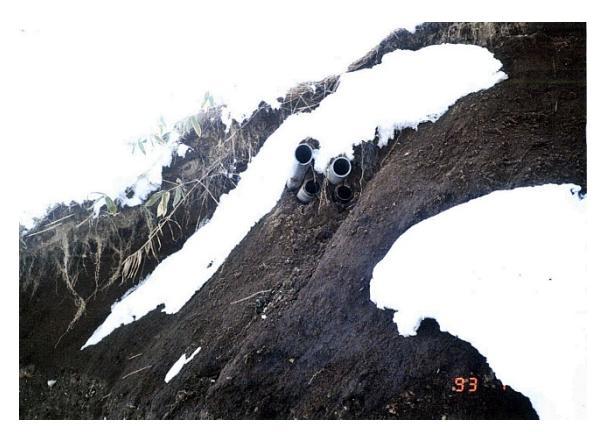
写真 6.3.22 盛土崩壊によって寸断された通信ケーブル管 (同上)
