## 技術資料

# 地形・地質から見た地震災害

### 1978年宮城県沖地震~1995年兵庫県南部地震

基礎地盤コンサルタンツ株式会社

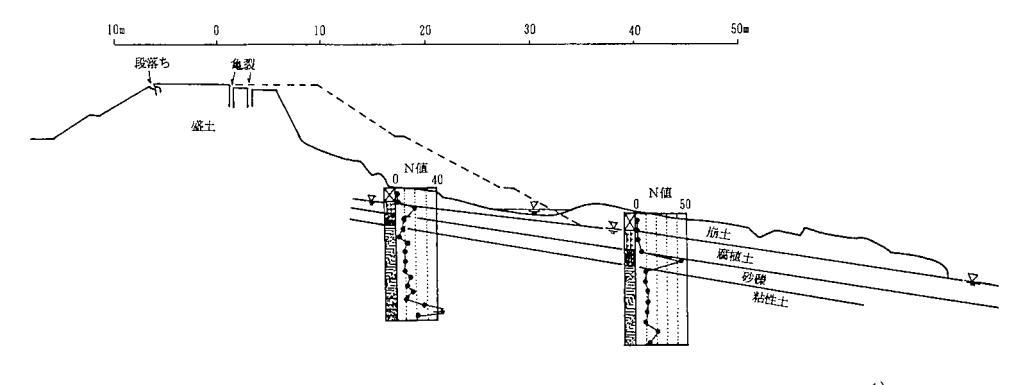
図 6.3.9 道路盛土の崩壊断面と原地盤の土質(国道 38 号白糠町馬主来)<sup>1)</sup> 側の法尻より見た崩壊部分

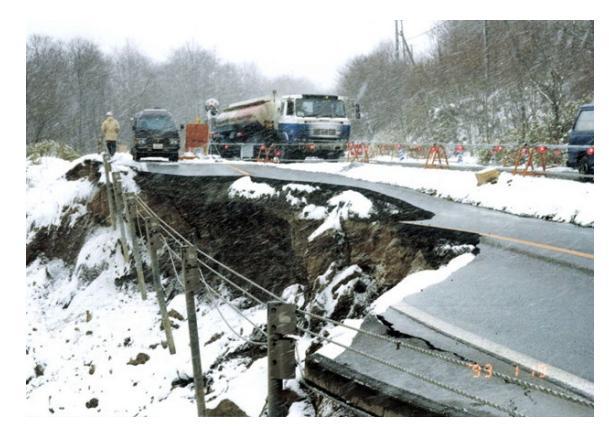
釧路と網走を結ぶ国道 391 号釧路町鳥通では、前後を切土に挟まれた沢部に腹付け盛土した箇所 が幅約 37m にわたり崩壊した(写真 6.3.23)。崩壊した土砂は沢をおよそ 100m 流下した。崩壊箇 所は沢の始まりの部分で、道路は山側を少し整形し、谷側に盛土したもので、法尻から路面までの 高さはおよそ 10m である。写真 6.3.24 および図 6.3.10 に示すように、路面直下の崩壊面はほぼ鉛 直に立っており、上部は細粒分の少ない砂で下部は砂質土と粘性土の互層である。路面での地下水 位は 3.5m と比較的高く、この沢には地山からの地下水が集まっていたと推定される。したがって、 崩壊面の下部は飽和していたと推定され、これが崩壊原因の一つであると考えられる。

写真 6.3.23 道路盛土の崩壊(国道 391 号釧路町鳥通)

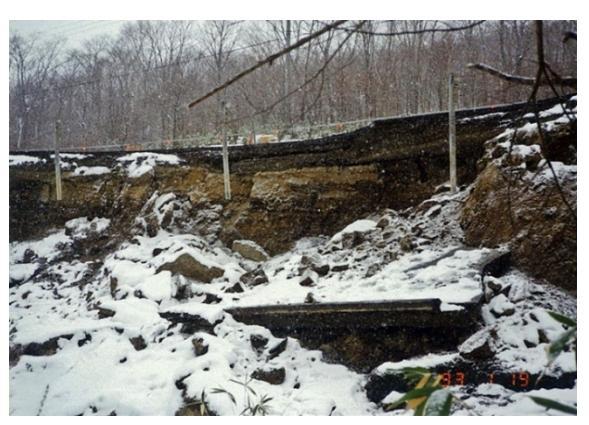
写真 6.3.24 崩壊面近景(同左)

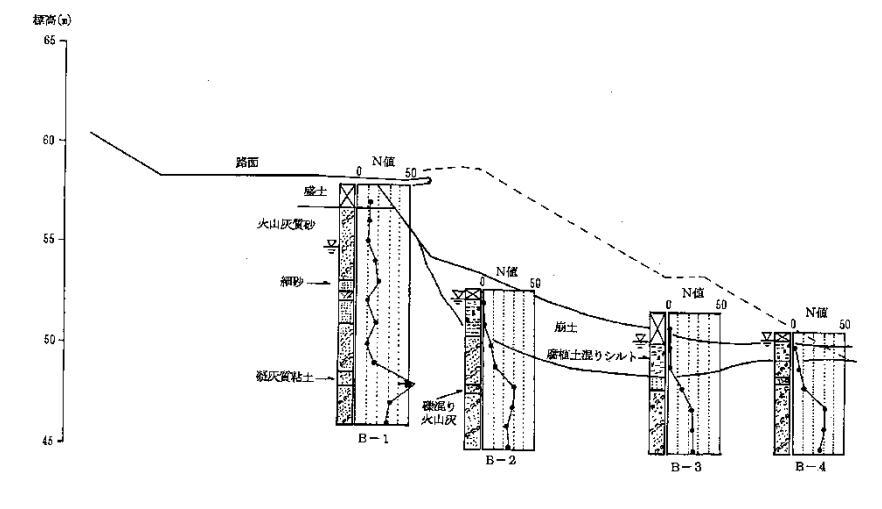
図 6.3.10 腹付け盛土道路の崩壊断面図(国道 391 号釧路町鳥通)<sup>1)</sup>

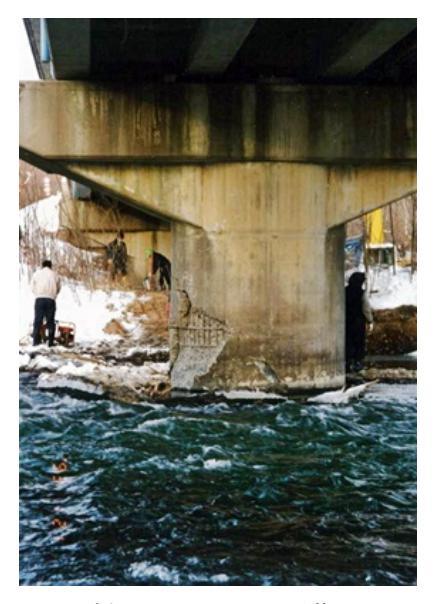
地震で4基の橋脚全てで主筋段落し部に集中的にひび割れが生じ、最も被害が著しい P3 橋脚で は、被りコンクリートが剥落し、鉄筋が露出した(写真 6.3.25~6.3.27)。主鉄筋は破断には至らな かったが、面外方向にはらみ出していた。被災原因としては、設計水平震度(=0.2)以上の地震慣 性力が作用したこと、地震時保有水平耐力が不足していたこと、特に橋脚の段落し部で最も厳しく なることが挙げられている<sup>9</sup>。

**写真 6.3.25 橋脚のコンクリート剥落**(松之恵橋 P3 橋脚)

復旧工法としては、橋脚の直径を 2.5m から 3.5m に増加し、現状の鉄筋、コンクリートを無視し て円環断面として検討を行い、せん断破壊先行型である現断面を曲げ破壊先行型とした。

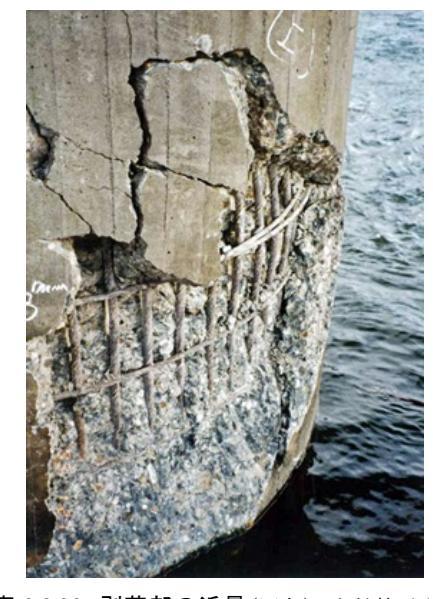
**写真 6.3.26 剥落部の近景**(同左)。主鉄筋がやや はらみ出している。

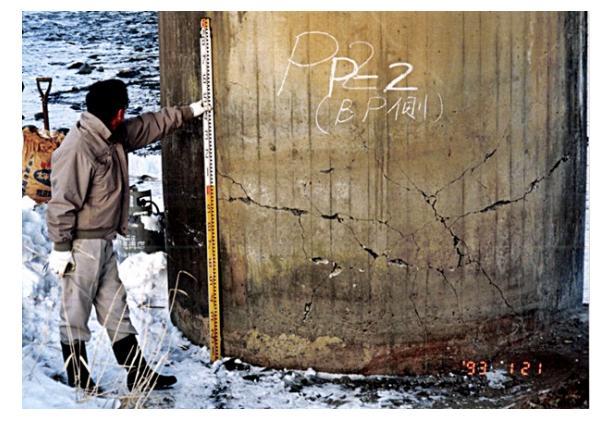
写真 6.3.27 橋脚コンクリートの 亀裂(松之恵橋 P2 橋脚)

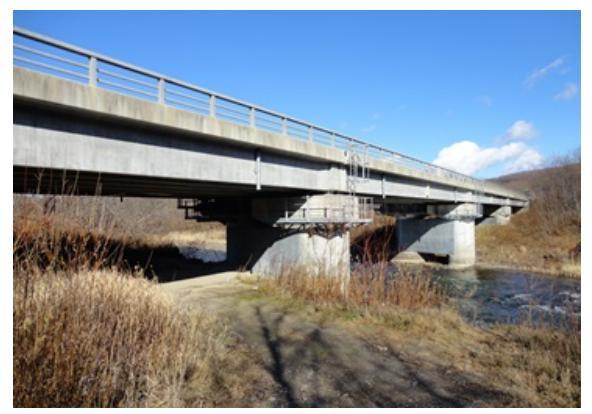
写真 6.3.28 は 2015 年 11 月現在の松之恵橋であり、復旧当時の構造ではなく、橋脚が 2 本(拡幅工事か)となり、さらに耐震補強工事によって両橋脚が鋼板で連結されている。

写真 6.3.28 現在の松之恵橋の橋脚(2015 年撮影)

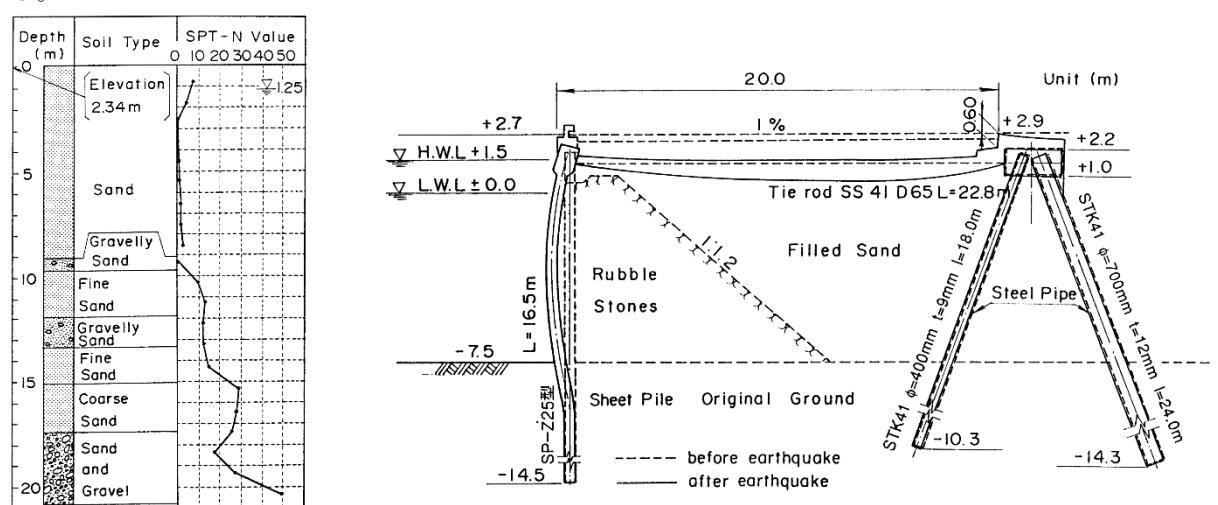
釧路港の東港区にある漁業埠頭は 1980 年に完成した。最も被害の大きかった南側岸壁(-7.5m) は図 6.3.11 に示すように控え組杭式の鋼矢板岸壁である。地盤は-9m 程度まで緩い埋立砂で、その 下は場所によって 0~6m 程度の置換砂がある。

地震によって前面の鋼矢板が大きく変形し、水深-3~-4mの位置で折損した。控え組杭の抵抗に より前面矢板天端のはらみ出し量は最大 50cm 程度に留まったが、エプロンは大きく沈下し、沈下 量は最大 100cm に及んだ<sup>1)</sup> (写真 6.3.29~6.3.32)。被害原因はエプロンで噴砂が確認されている ことから、岸壁背後の埋立砂が液状化して、前面矢板に大きな土圧が作用したためと考えられてい る。

図 6.3.11 漁業埠頭南側-7.5m 岸壁の標準断面および土質状況と地震時の変状<sup>1)</sup>

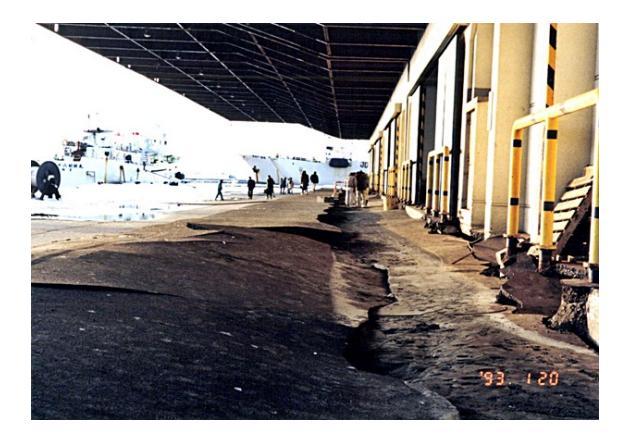
**写真 6.3.29 岸壁エプロンの沈下による上屋との段差** (釧路港東港区漁業埠頭南側岸壁)

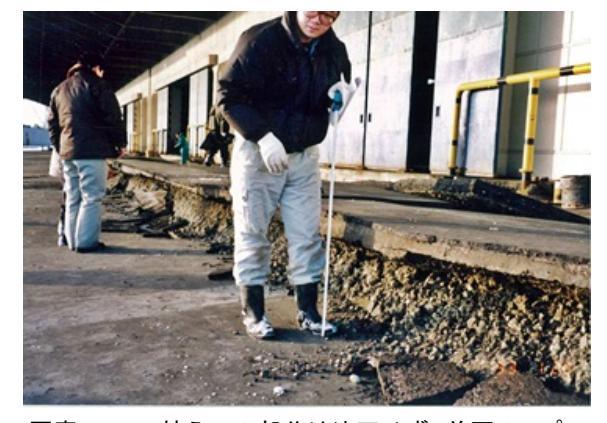
写真 6.3.30 控え工の部分は沈下せず、前面のエプ ロンが沈下した(同左)

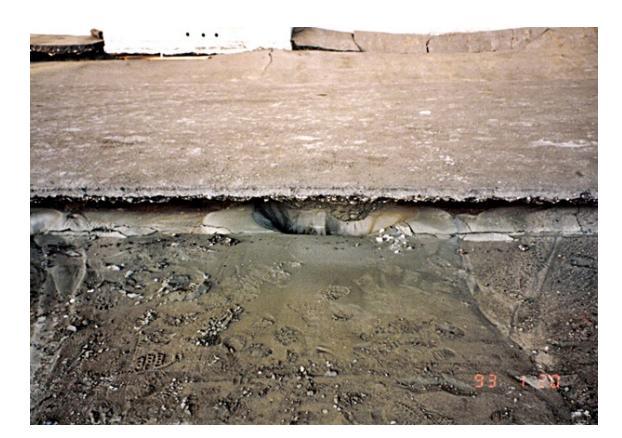
写真 6.3.31 沈下によって生じた段差からの噴砂

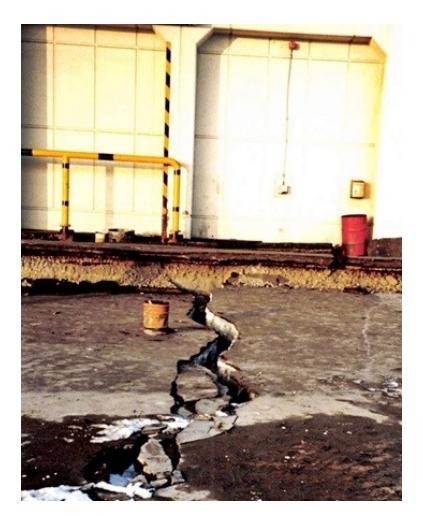
写真 6.3.32 岸壁に直交するエプロンの亀裂

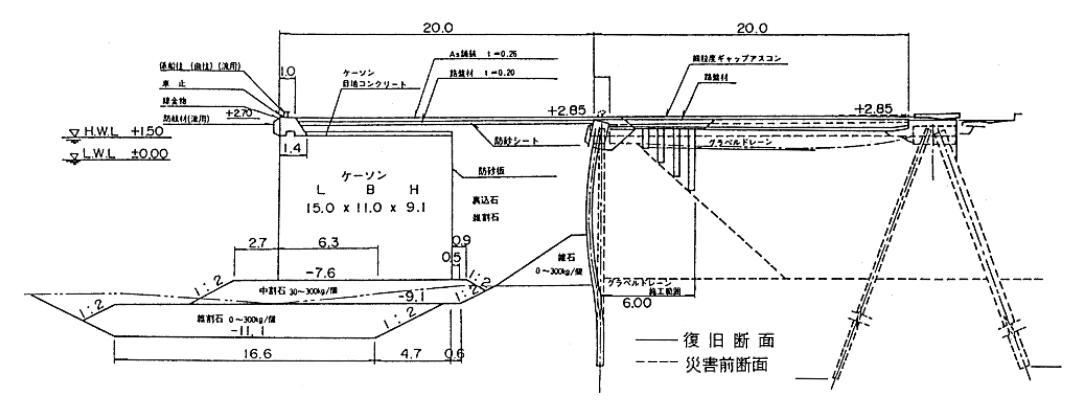
図 6.3.12 漁業埠頭南側岸壁の復旧断面図(文献1を編集)

漁業埠頭南側岸壁の復旧は、図 6.3.12 に示すように、現岸壁法線より 20m 前出ししてケーソン 構造で新設した。その理由は、前面矢板は亀裂・湾曲が見られ、再利用は不可能であること、控え 工(組杭式)はほとんど変形していないが、岸壁背後の上屋の基礎杭(長さ17m)周辺地盤の岸壁 側への変形をこの控え工で支えている状態で、新しい岸壁の控え工として利用することは困難であ ることである。ケーソン背後の裏込材には、ケーソンへの土圧の軽減と液状化対策として割石を使 用した。また、被災部分はグラベルドレーンによる地盤改良を行っている。

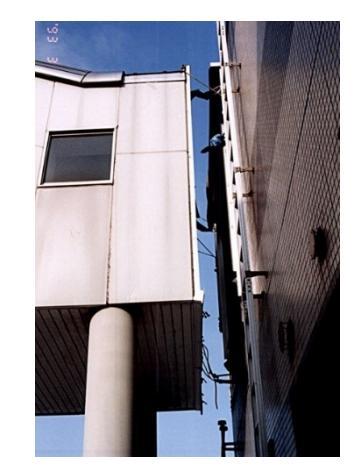
1975年に完成した第1埠頭西側岸壁(-9.0m)は重力式(ケー ソン)岸壁であり、東京-釧路間のフェリー用岸壁として運用さ れていた。地震によって、岸壁が20~75cm前面にはらみ出し、 上部工が20~35cm沈下した。エプロンでは幅5~10cmの亀裂 が発生し、地盤の沈下により10~35cmの段差が生じた。また、 岸壁の前面への移動によって、フェリーターミナル建屋と乗船 用通路との間が約40cm開口した(写真6.3.33)。

写真 6.3.33 フェリーターミナル建屋と 乗船用通路の開口

同岸壁は復旧に当たって液状化対策を行っている。液状化対 策工法としては、グラベルドレーン工法および深層混合処理工 法が採用された。

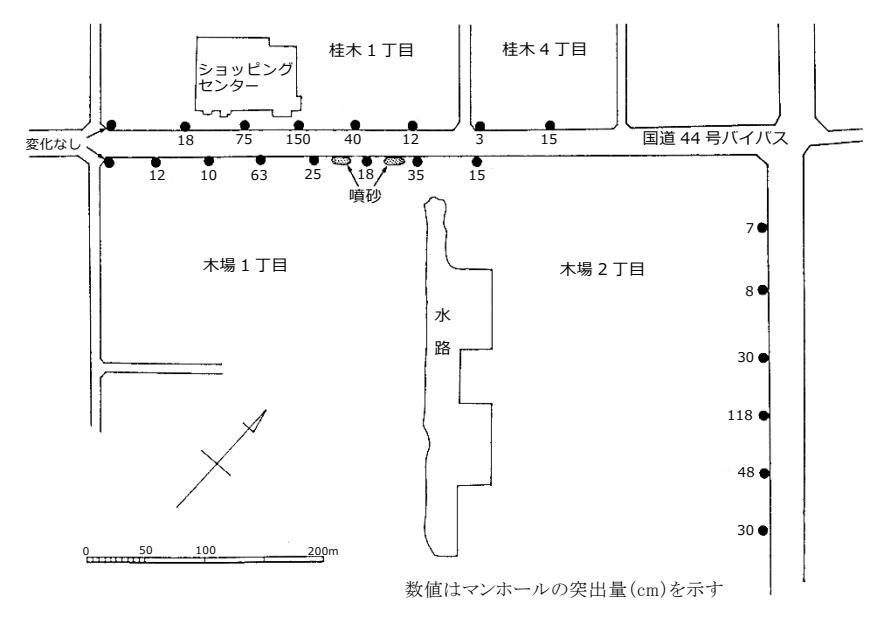
釧路市の東隣の釧路町では下水道マンホールの集中的な突出(浮き上がり)が見られた。旧釧路 川右岸にある釧路町桂木・木場両地区(国道44号沿い)では、図6.3.13に示すように多数の下水道 マンホールが浮き上がった。最大突出量を示したマンホールは、ショッピングセンター(桂木1丁目)

図 6.3.13 下水道マンホールの突出量分布 (釧路町木場・桂木地区)(文献 14 を編集)

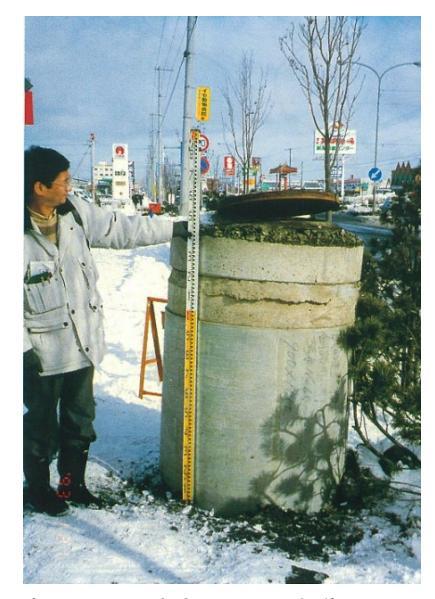
傍のもので、約150cmである (写真6.3.34)。同地点は泥 炭地の上に盛土して工業団 地・住宅地として利用されて いる所であり、土質は図 6.3.14に示すように、上部か ら2m程度の厚さの礫混じり 細砂~中砂の盛土(N値0~ 11、平均3)、その下に厚さ1 ~2mの泥炭層(図中紫色) が存在し、その下部はN値10 以下の沖積シルト質細砂層 となる。マンホールの底部は GL.-4m付近にあり、井桁基 礎が採用されていた。

これより、埋戻し土が液状化したのは明らかであり、沖積砂質 土層では液状化しなかったのではないかと考えられる。

この地区で集中的にマンホールが浮き上がった原因として、図 6.3.15 に示すように同地区付近に沖積層が非常に厚い埋没谷が あり、地盤が軟弱であったことが挙げられている。

写真 6.3.34 最も突出した下水道マンホール (釧路町桂木1丁目)

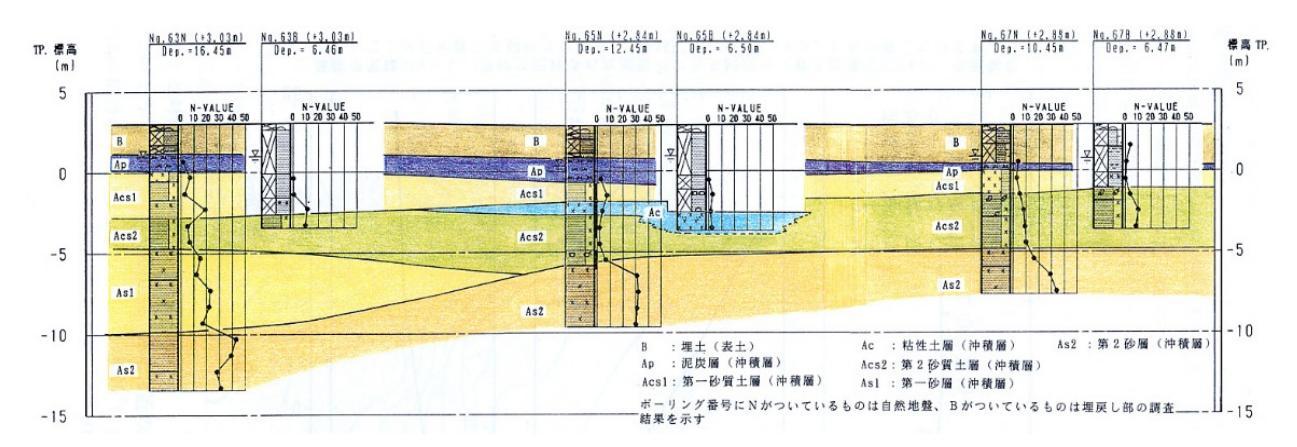
図 6.3.14 釧路町桂木付近の下水道管渠沿いの土層断面図<sup>12)</sup>

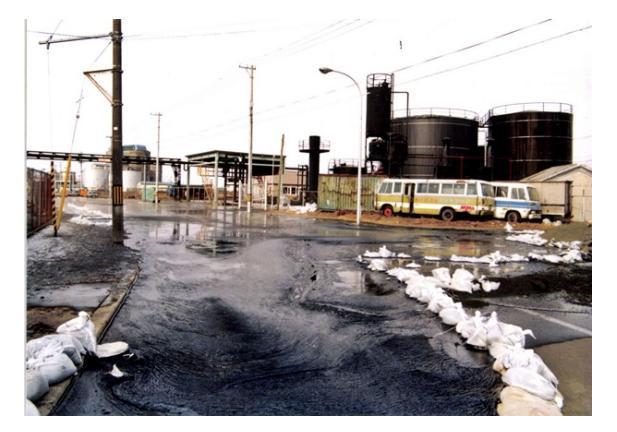
釧路港東港区海運地区において石油基地の貯蔵タ ンクの側板が座屈して亀裂が発生し、アスファルト 971トンが流出し、道路および海上に広がった(写真 6.3.35)。

**写真 6.3.35 タンクより流出したアスファルト**(東港区海 運地区)

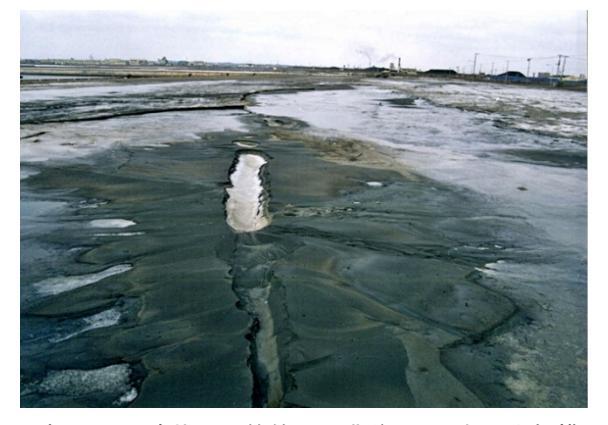
写真6.3.36は釧路港西港区第3埠頭西側-12m岸壁背後の地盤から生じた噴砂の様子である。同岸 壁はケーソン式の重力式岸壁であり、その背後のエプロンは幅20mほどSCP(サンド・コンパクシ ョン・パイル)およびGD(グラベルドレーン)で地盤改良されており、ほとんど変状は生じなかっ たが、その背後の未改良部分では大規模な噴砂が生じた。

**写真 6.3.36 液状化対策箇所の背後で見られた大規模** な噴砂(西港区第3埠頭-12m岸壁)

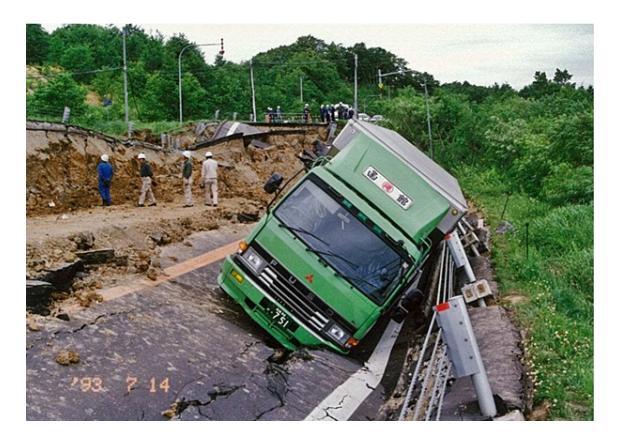
北海道の重要幹線の一つである函館と札幌を結ぶ国道5号の長万部町知来-蕨岱間では、丘陵と 谷部の境界に盛土された道路および鉄道(函館本線)の盛土が崩壊・変状した。道路盛土は長さ約 100mにわたって崩壊し、最大2m以上の段差が生じた(写真7.3.1~7.3.2)。崩壊は道路盛土の山 側の路肩付近を滑落崖として、谷部へ向かって原形を保ちながら滑るような形となっている。崩壊 地点付近の土質断面は図7.3.1に示すように、山側には洪積世の亜炭を挟在した礫混じり粘土が分 布し、谷側には沖積世の泥炭混じり粘土、粘土、泥炭が堆積している。谷側の泥炭は非常に軟弱で、 崩壊はこの泥炭層と下位の粘土層付近で発生したと推定されている。

写真 7.3.1 長万部町知来における国道 5 号の盛土 崩壊(函館側より見る)

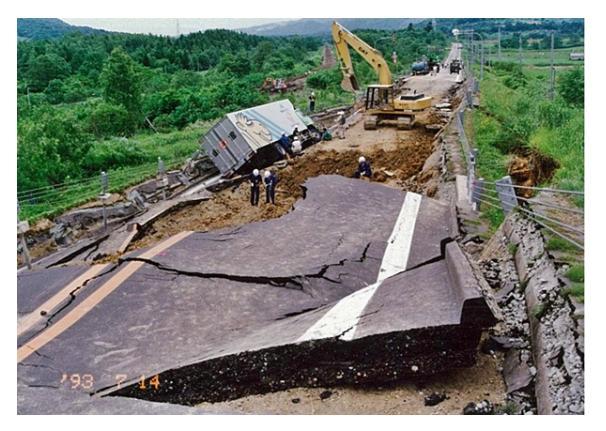
写真 7.3.2 同左(小樽側より見る)

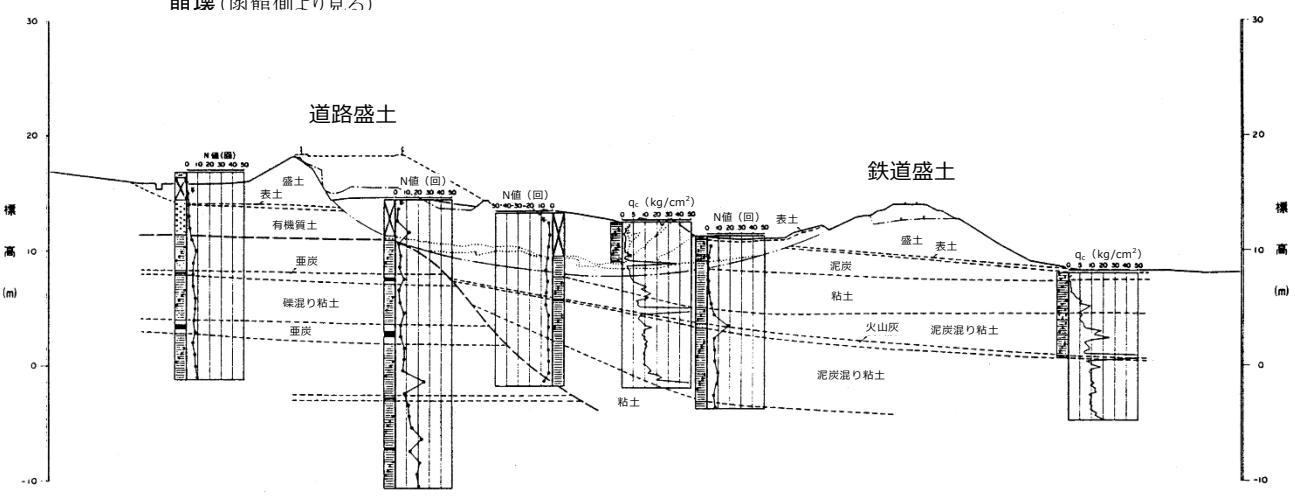
図 7.3.1 国道 5号(長万部町知来)の盛土崩壊地点の土質断面図(文献 4 を編集)

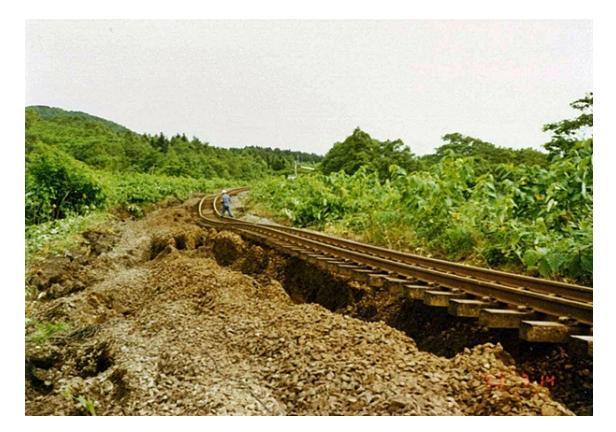
一方、道路のすぐ谷側を走る JR 函館本線二股・蕨岱間 124K100M 付近の盛土が約 360m にわた って崩壊し、軌道部が最大 1.2m 陥没、約 2.2m 移動した(写真 7.3.3)。このためレールが宙吊りに なった。同地点の盛土は両側の地盤高が約 1m 異なる斜面となっており(図 7.3.2)、盛土直下の地 盤は軟弱な粘性土層で、地盤の低い側には腐植土層が存在している。この地形の傾斜と低い方に軟 弱な腐植土層が存在する影響で、盛土が地形の低い方向に沈下・移動したと考えられる。

写真 7.3.3 JR 函館本線 二股·蕨岱間の盛土の変状

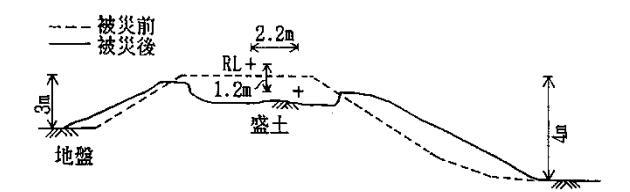
図 7.3.2 JR 函館本線 二股・蕨岱間 124K100M 付近の 盛土の変形状況 (代表断面 124K120~130M)<sup>4)</sup>

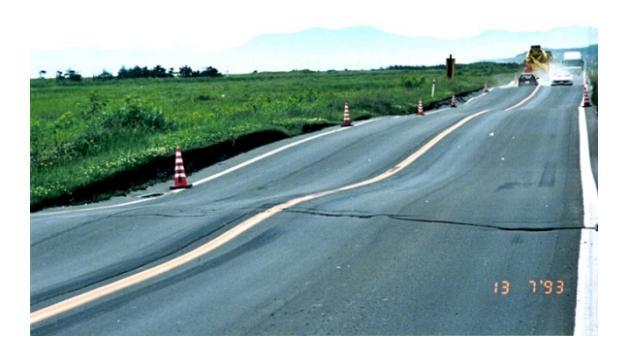
国道5号長万部町中の沢~豊津間では道路の波打ち現象が見られ、その振幅は最大1m程度にも 及んだ(写真7.3.4)。付近には液状化に伴う噴砂が見られた(写真7.3.5)。噴砂の色は赤褐色を呈 しているが、これは酸化した鉄分が多く混じっているためである。長万部から国縫・八雲・森を経 て鹿部に至る海岸線沿いの平野部は、日本有数の砂鉄鉱床地域として古くから知られ、多量の砂鉄 が採掘されてきたが、1976年以降はすべての鉱山が休廃止となり現在に至っている。砂鉄の選鉱過 程で出た大量の砂は採掘地点あるいはその周辺に埋め戻されたと考えられるので、これらの砂鉄採 掘地域はある意味では埋立地盤といえるのかもしれない。道路の波打ち現象が砂鉄の採掘と何らか の関係があるのかどうか不明であるが、1987年千葉県東方沖の地震でも砂鉄の採掘地域で道路の 波打ち現象が見られているのは興味深い。

写真 7.3.4 道路の波打ち(国道5号 中ノ沢ー豊津)

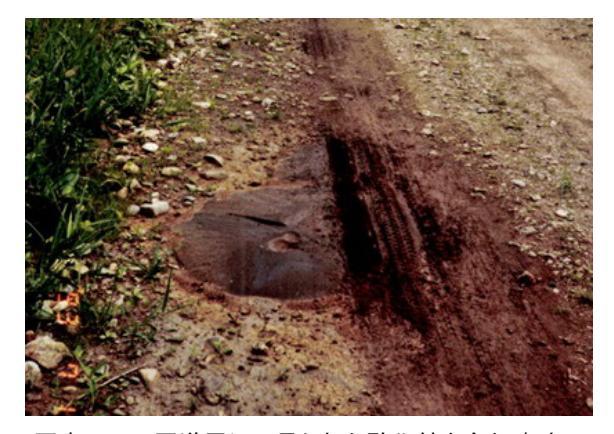
写真 7.3.5 国道周辺で見られた酸化鉄を含む噴砂

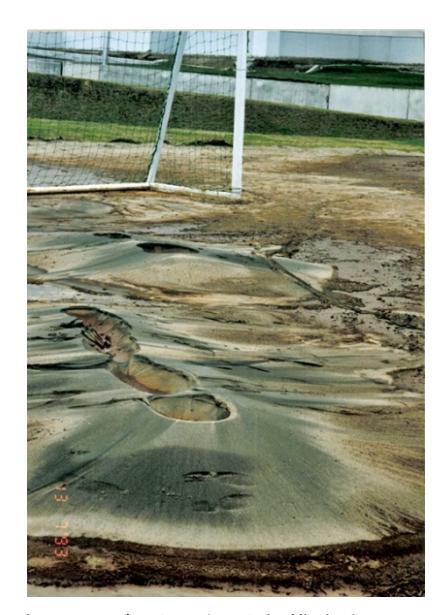
長万部町中ノ沢の中ノ沢小学校(2010年閉校)は国道5号と函館本線に挟まれた低地にあり、グ ラウンドに多数の地割れと大規模な噴砂が生じた(写真7.3.6)。噴砂は砂鉄を含むため黒い。

このような大きな液状化被害が生じた原因は、非常に緩い砂が地表付近に分布していたこと、地下水位が浅かったことが挙げられるが、その他に、埋め戻し砂の土粒子密度は砂鉄が混入しているために、一般の砂に比べて大きい(砂鉄が混入した砂:3.0g/cm<sup>3</sup>前後、一般の砂:2.7 g/cm<sup>3</sup>前後) ことが何らかの影響を及ぼしているかもしれない。

**写真 7.3.6 グラウンドの大規模噴砂**(中ノ沢小) 砂鉄を含むため色が黒い。

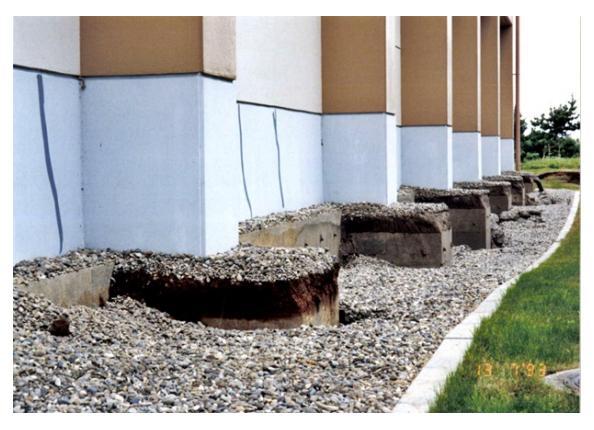
グラウンドよりも 1m 程度高い敷地にある杭基礎の校舎および体育館周辺の地盤が最大 70cm 程 度沈下し、基礎の抜け上がりが生じた(写真 7.3.7)。また、グラウンドの端の水路の護岸(高さ 1 ~2m)が地盤の水平移動により押されて大きく変形し、水路を横断していた管路が破損した(写真 7.3.8)。この地盤の水平移動は、液状化した砂が開口部(水路)に向かって移動することによって生 じたもので、海岸や河川の護岸背後地盤で見られるパターンの地盤流動と考えられる。

写真 7.3.7 地盤沈下による体育館の基礎抜け上がり

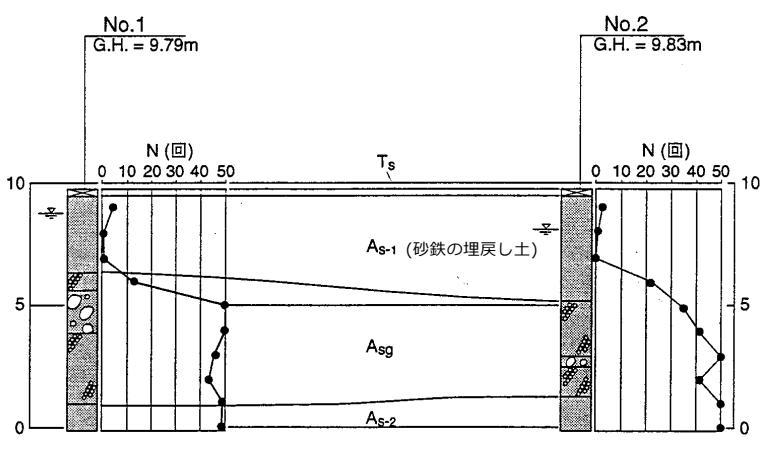
同校の敷地は砂鉄の採掘跡地で、裸地や農地を深さ数mまで掘削して、選鉱後に埋め戻された。 図7.3.3に同校の土質断面図を示すが、4m程度まで非常に緩い砂が堆積しており、これが埋め戻し 砂であると思われる。

図 7.3.3 中ノ沢小学校の土質断面図(文献4に加筆)

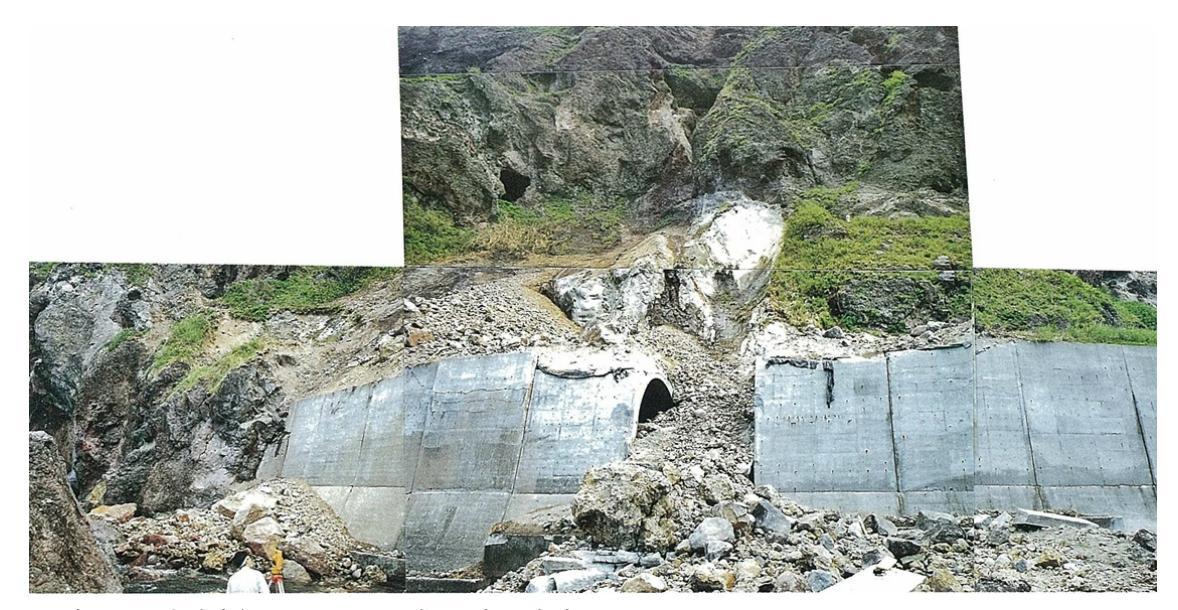
国道 229 号は小樽市と江差町を結ぶ延長 306km の一般国道で、そのルートは主として日本海沿 岸部を通る。島牧村の白糸岬付近の第 2 白糸トンネル(幅員 8m、総延長 741m)直上の岩盤が崩落 した。これによりトンネル巻出し部のうち 8 スパン 46m が被害を受けた。このうち 1 スパンは大 きく崩壊してトンネル内に崩壊土砂が流入し、通行不能となった。その前後のスパンでは、巻出工 クラウン部に亀裂が多数発生した。

被害地点は勾配約80度の急峻な安山岩の溶岩、火山角礫岩および凝灰岩からなる岩盤斜面が海岸 まで迫るところである。崩壊は高いところが海抜200m付近で、海抜約100m付近の2箇所と合わせて 3箇所で発生した。崩壊土量は約2,500m<sup>3</sup>と推定される。写真7.3.9~7.3.10は被害箇所の全景と南側 坑口の状況で、写真7.3.11はトンネル巻出し部に流入した崩壊土砂の様子である。

写真 7.3.9 岩塊直撃によるトンネル巻出し部の崩壊(国道 229 号第2 白糸トンネル)

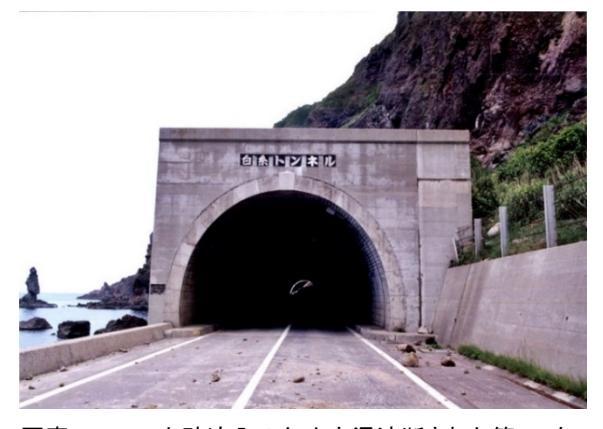
写真 7.3.10 土砂流入のため交通遮断された第 2 白 糸トンネル南側坑口と落石

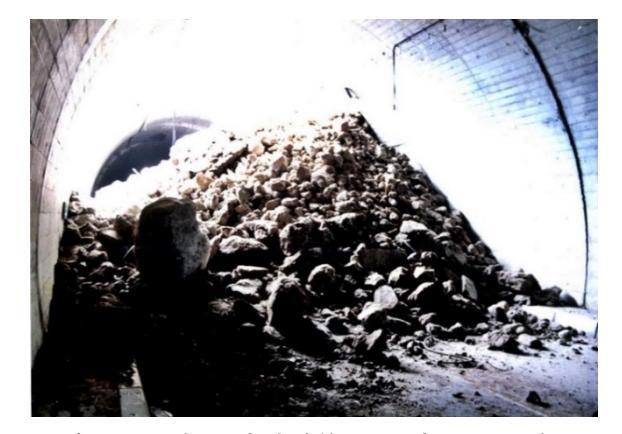
写真 7.3.11 巻出し部崩壊箇所から流入した土砂

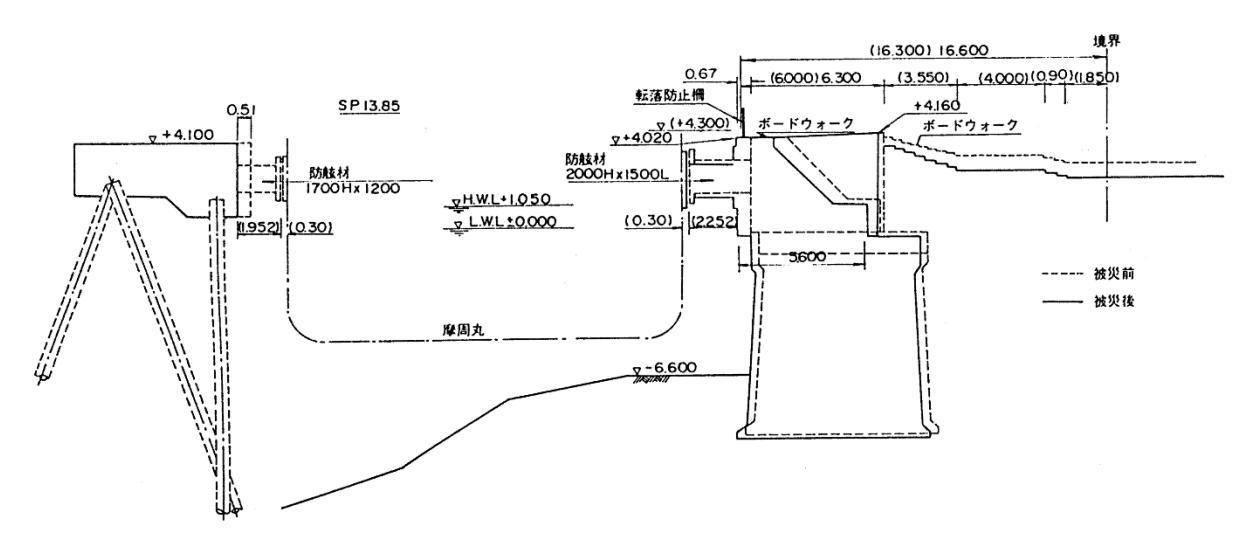
図 7.3.4 には若松埠頭岸壁の被災断面図を示す。写真 7.3.13~7.3.14 は若松埠頭南側の被害状況 で、岸壁背後地盤が法線に並行に陥没している。岸壁のはらみ出しによって陥没したものと推定さ れる。写真 7.3.15~7.3.16 は連絡船乗降口の架構の変形(黄色の破線)と乗降口架構と背後地盤の 段差である。これらの状況から岸壁は水平・鉛直両方向に残留変位が生じたことが分かる。ケーソ ン構造の岸壁の変状は延長 160.3m にわたって発生したが、ニューマチックケーソンで作られた岸 壁先端部は無被害であった。岸壁法線は最大 120cm はらみ出しており、岸壁天端の沈下量は最大 54cm であった。岸壁のはらみ出しによって係留されている「摩周丸」が沖合に押し出され、このた めドルフィンも 51cm 沖合に変位した。岸壁の変状によって、コンクリート柱の傾斜やボードウォ ークの沈下、目開き等の被害が発生した(写真 7.3.17~7.3.18)。この岸壁は 1968 年十勝沖地震で も被災しており、その時の被災延長は 100m で、最大はらみ出し量は 60cm、最大沈下量は 100cm であった。先端部のニューマチックケーソン構造の部分は今回と同様、被害がなかった。

図 7.3.4 若松埠頭岸壁(-6m)の被災断面図(左側はドルフィン)4)

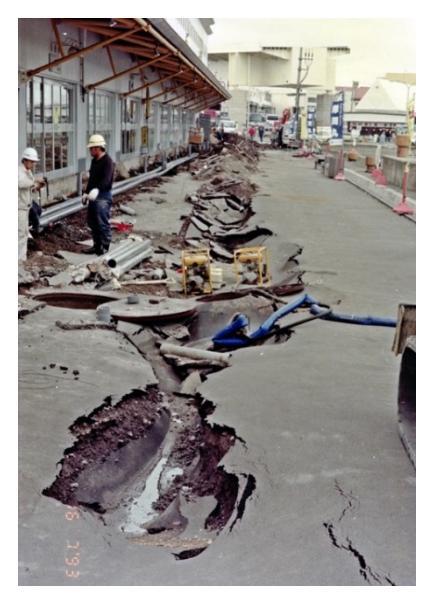
**写真 7.3.13 舗装アスファルトの移動・陥没** (若松埠頭南側:内海側)

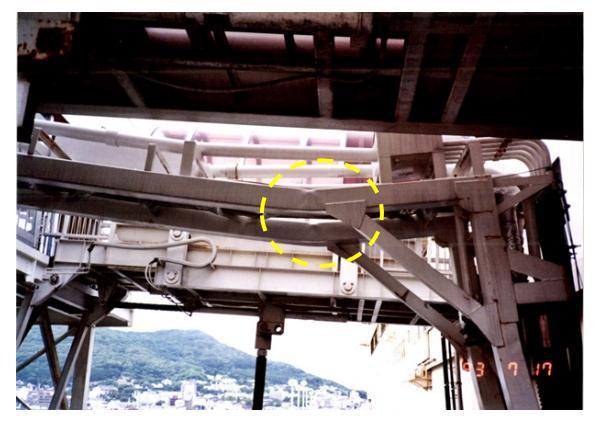
写真 7.3.15 連絡船乗降設備の鋼材の座屈

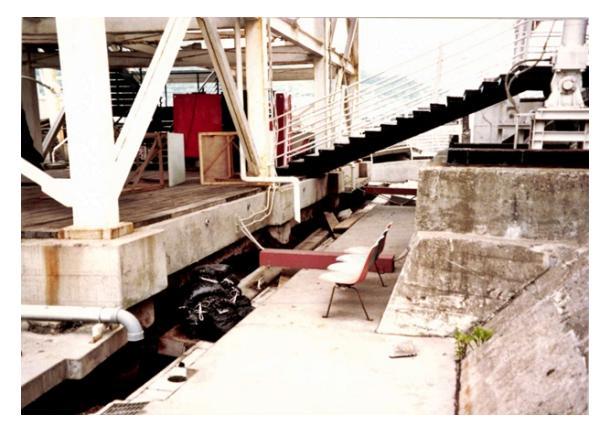
写真 7.3.16 岸壁背後の段差と空隙

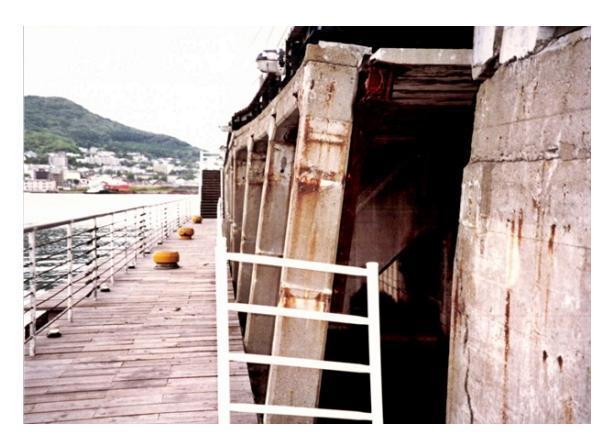
写真 7.3.17 旧青函連絡船乗船部コンクリート柱の傾斜

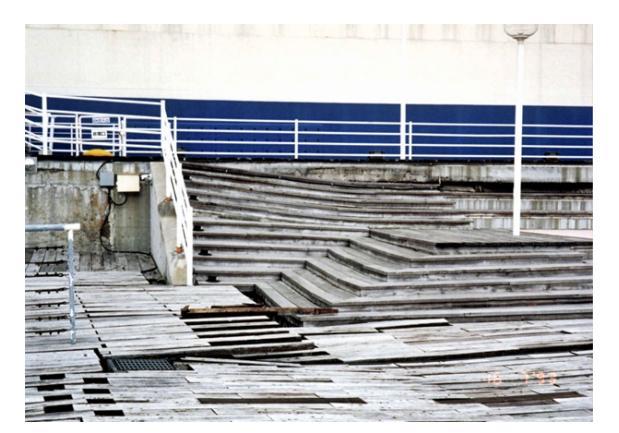
写真 7.3.18 ボードウォークの沈下・目開き。背後は旧 青函連絡船「摩周丸」の船体

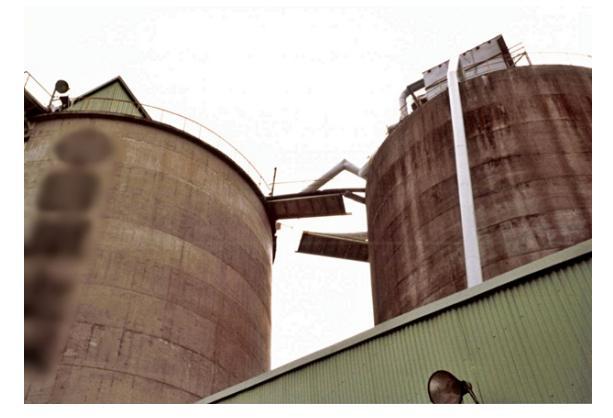
北埠頭の背後の浅野町に 5,000t と 2,500t の 2 基のセメントサイロ(高さ 26m)が立地していた が、このうち 2,500t サイロが 30~90cm 沈下し、約 1/20(約 3 度)の傾斜が生じた。5,000t サイ ロは同じ方向に約 1/200 傾斜したが、沈下は認められなかった。この結果、両サイロ頂部の水平相 対変位は約 130cm に達したが、サイロ本体は無被害であった(写真 7.3.19)。

敷地内ではいたるところで噴砂が見られ、地震後 3~5日間、地下水の噴出が続いたといわれる。 このサイロの基礎は 2,500t サイロが PC 杭、5,000t サイロが PHC 杭で、長さはいずれも 22m で あった。地震後の掘削調査および孔内カメラによる観察で、2,500t サイロの基礎杭の頭部および中 間部が破損(せん断破壊、曲げ破壊)していることが判明した。

敷地の地盤状況は、最上部が N 値 0~7 の軟弱な浚渫埋立土層、その下部には N 値 3~7 のシル ト質砂層が堆積している。埋立土および沖積土の粒度分布は、平均粒径が 0.03~0.04 mm程度の粒径 の揃ったシルトである。液状化しやすいといわれている砂質土ではなく、シルトが液状化したとい うのがこの地震の一つの特徴である。復旧は、2,500t サイロを取り壊し、新たに鋼管杭基礎の 3,500t サイロを新設した。写真 7.3.20 は 2016 年現在のサイロの状況である。

**写真 7.3.19 サイロの傾斜。**2 基のサイロの傾斜によって 頂部の鋼製通路が 1m 以上離れた。

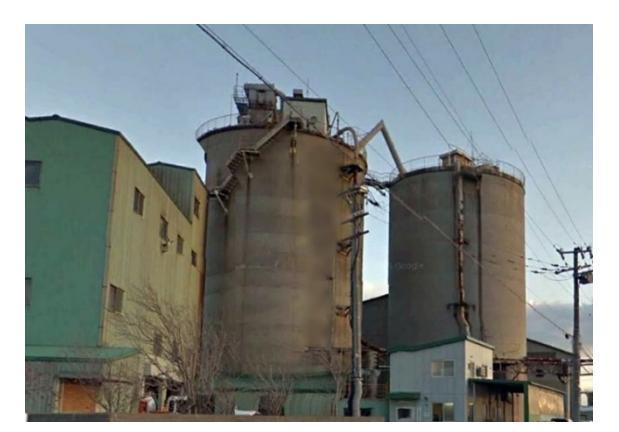
**写真 7.3.20 現在のセメントサイロ。**右が新設された 3,500t サイロ(2016 年撮影)

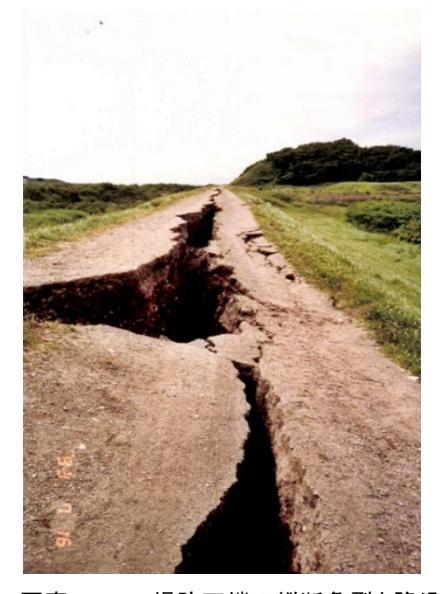
写真 7.3.22 堤防天端の縦断亀裂と陥没

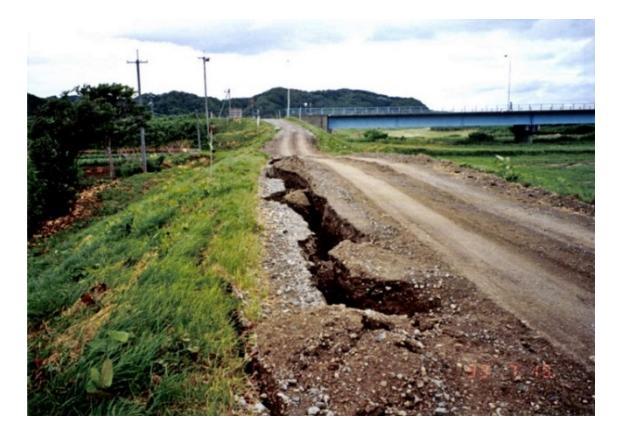
写真 7.3.23 堤防天端法肩の縦断亀裂

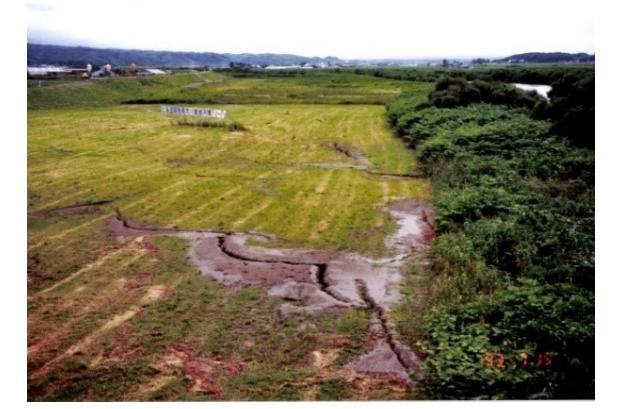
このような N 値や粒径、地下水位の条件から、この地震で堤体の下の沖積砂質土が液状化し、堤体に様々な変状が発生したと考えられる。地盤の液状化は堤体直下以外にも、高水敷や堤内側の法尻にある水田(写真 7.3.26)にも生じている。写真 7.3.27に示すように、液状化した地盤が河川方向に流動したことによる引張亀裂が認められる。また、写真 7.3.28 は堤体法尻付近の排水枡が液状化によって浮上し、埋設管が抜け出した様子である。

写真 7.3.26 堤内地の亀裂と噴砂

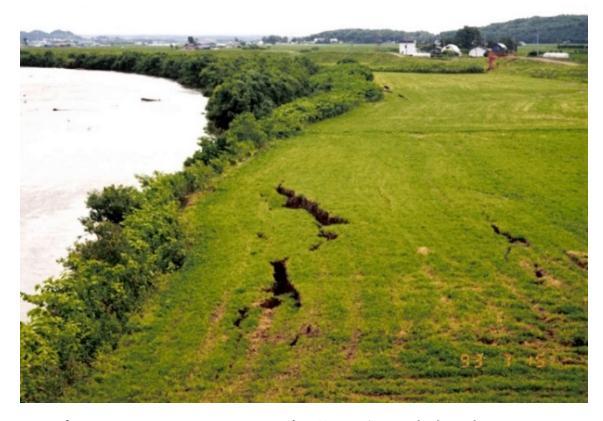
写真 7.3.27 河川への地盤移動を示す亀裂

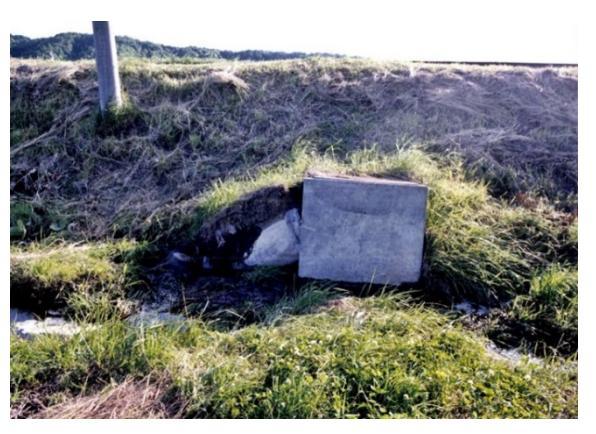
写真 7.3.28 排水枡の浮上による埋設管の抜け出し

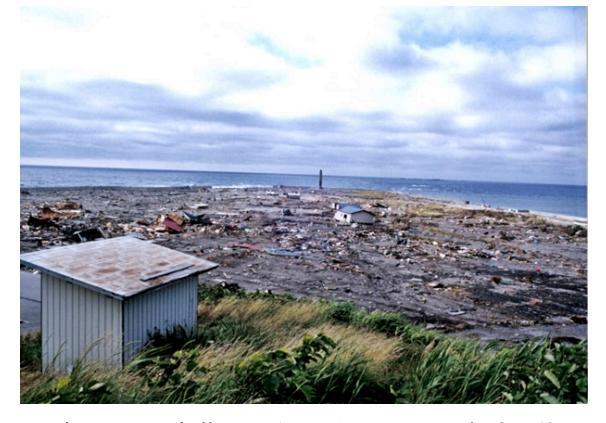
写真 7.3.29 青苗岬灯台付近より見た最南端の状況 (青苗5区)

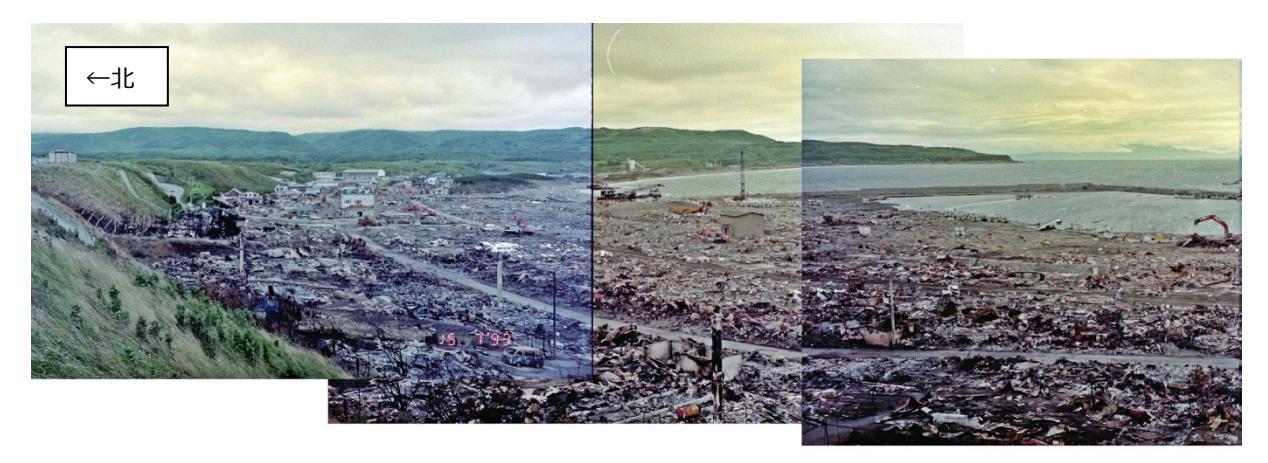
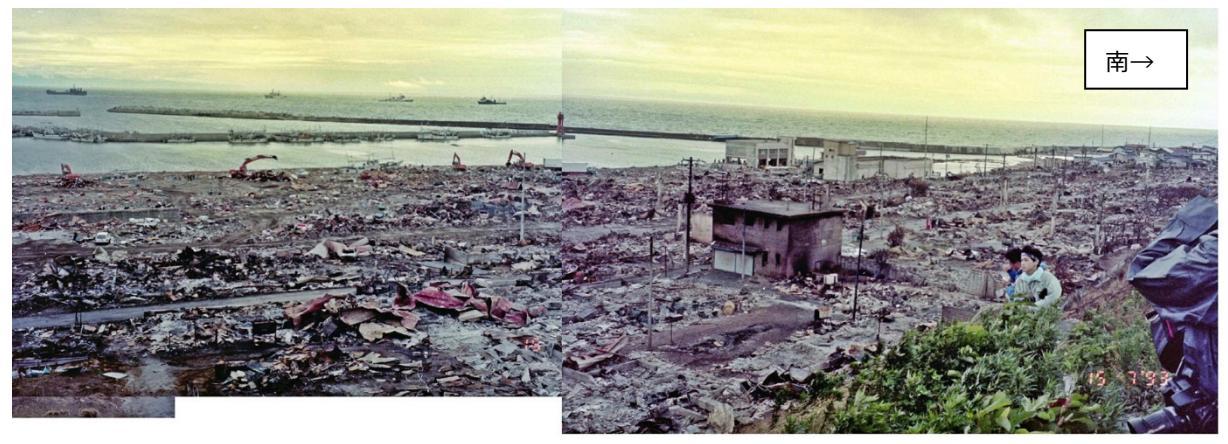
津波が襲来した直後、青苗地区では火災が発生 し、折からの 10m を超える北東の風に煽られて 南西方向に燃え広がり、最初の出火から約 11 時 間後に 5ha、189 戸を焼いて鎮火した。写真 7.3.30 には津波と火災によってほとんど壊滅した青苗 地区の被災状況(地震4日後)を示す。写真 7.3.31

写真 7.3.30 津波及び火災による被災状況(奥尻島青苗地区)

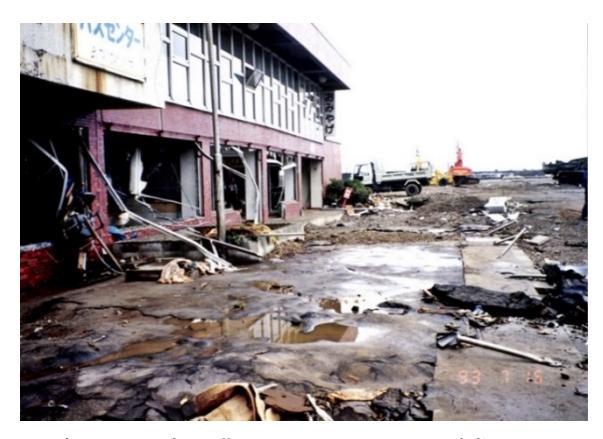
**写真 7.3.31 奥尻港フェリーターミナルの建物**。1 階部 分は津波によって戸やガラス窓が全てなく なっている。

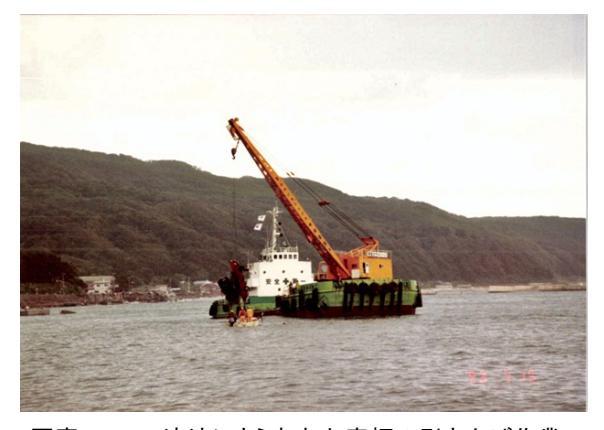
**写真 7.3.32 津波にさらわれた車輌の引き上げ作業** (奥尻港内)

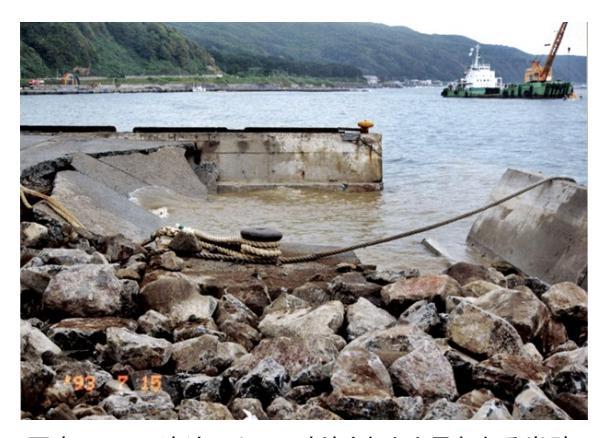
写真 7.3.33 津波によって破壊されたと思われる岸壁 の隅角部(奥尻港)

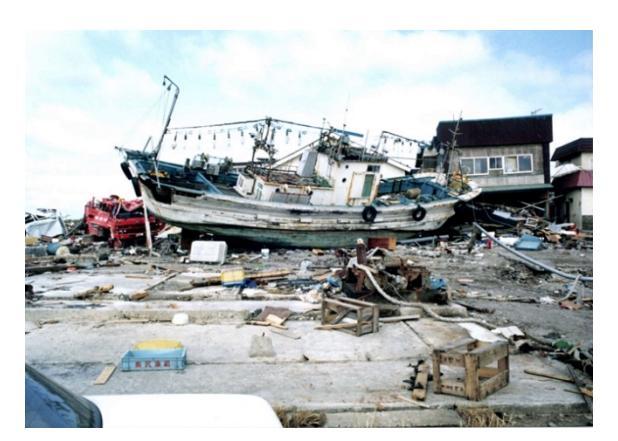
写真 7.3.36 津波によって陸地に運ばれた漁船(奥尻港)

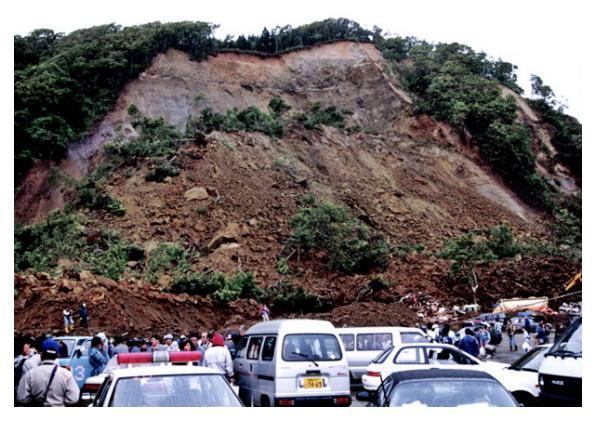
崩壊した斜面は、標高140mの海岸段丘をのせた 東西に伸びる細長い尾根の先端部で、平均傾斜が 40°の急斜面となっている。斜面はおよそ200~ 600万年前の時代の「仏沢層」と呼ばれる地層で、 火山円礫岩と砂岩・凝灰岩互層からなる(図7.3.7)。 地層面は南西方向に5~10°と緩く傾斜している。

滑落崖は幅 130m で東に開いたコの字型の形状 で、比高は最大 50m に達する。滑落崖の傾斜は 70° 内外で、中央から右岸にかけて顕著な擦痕が認め

写真 7.3.37 奥尻港背後斜面の崩壊

られる。斜面崩壊による堆積物は、斜面上に残った崩壊土と下流に流れ出した堆積物(図7.3.7の①

および②) がある。斜面上に残った崩 壊堆積物の厚さは20m前後であり、 また、下流に流れ出した堆積物は幅 約200m、長さ90m、厚さ10m前後に 広がっている。この堆積物は最大数 mに達する岩塊を含む岩屑からなっ ている。この崩壊堆積物は、水の関与 による岩塊全体の流動化はほとんど 起こっていなかったと思われ、回転 や流動を伴わない大規模剥落・滑動 的な崩壊、いわゆる"岩すべり"であっ

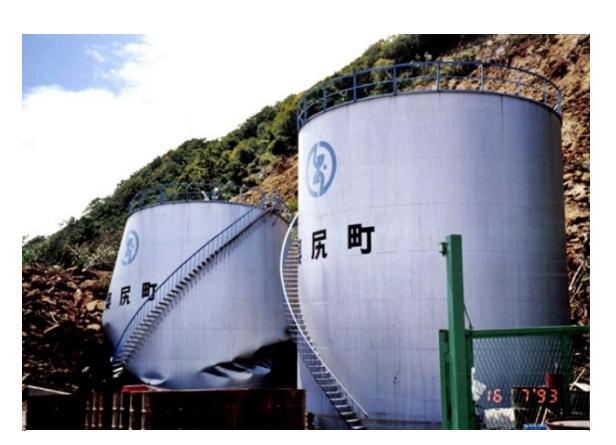
たと考えられる<sup>4)</sup>。写真7.3.38~7.3.39は地震前後の 崩壊斜面の空中写真である。この斜面崩壊による崩 壊土が崖下にあった防護柵を押し倒して2基の灯油 タンクに衝突した。このため1基のタンク本体に亀 裂が入り、油が流出するという被害があった。タン クは高さ11.25m、容量は800klの鋼製円筒固定屋根 式で、地震当時、約半分の400klが貯蔵されていた。 被害を受けた南側のタンクは、ほぼタンク頂部まで 土砂に覆われ、タンク本体は「くの字」に変形する と共に、捻じられるような形になった(写真7.3.40)。 このような変形によって側板に亀裂が入り、灯油が全 て防油堤内に流れ出し、その一部は港内に流出した。

写真 7.3.40 崩土による貯油タンクの変形

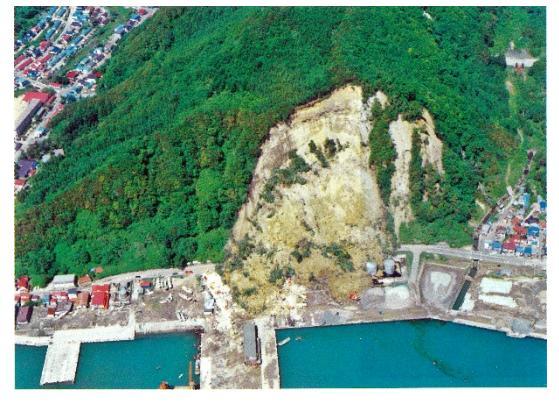
写真 7.3.39 奥尻港背後の斜面崩壊によって 「洋々荘」がのみ込まれた(地震後)<sup>4)</sup>

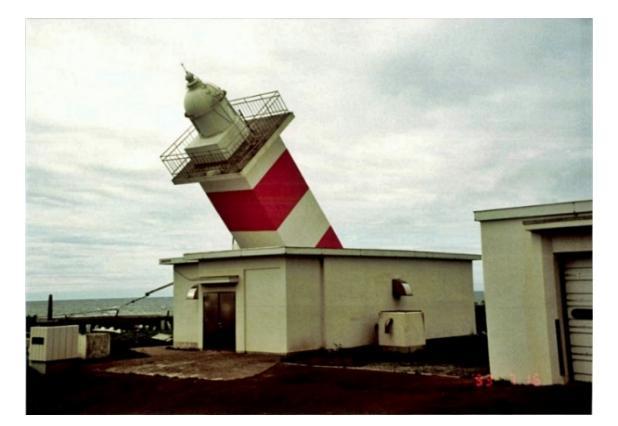
奥尻島青苗地区の段丘上にある青苗岬灯台の灯塔が地上から約1mの位置で倒壊した(写真 7.3.41~7.3.42)。折損部分ではフック付きの丸鋼鉄筋(φ20mm)が露出していた。この灯台はRC 造の建築物で、平屋と高さ15mの灯塔からなっている。現在の写真(写真7.3.43)を見ると、灯塔 は建屋とは独立した構造に変更されている。なお、青苗岬灯台は奥尻島の重要な沿岸標識であるこ とから、従来の本灯台と同規模の仮設灯台を設置し、船舶の航行の安全を図った(写真7.3.44)。

写真 7.3.41 青苗岬灯台の倒壊

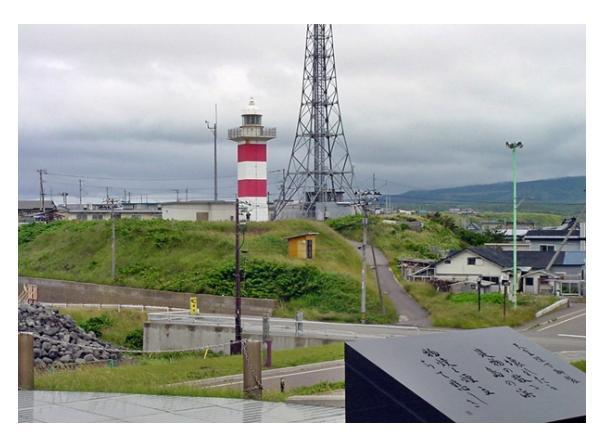
写真 7.3.43 現在の青苗岬灯台 (2005 年撮影)

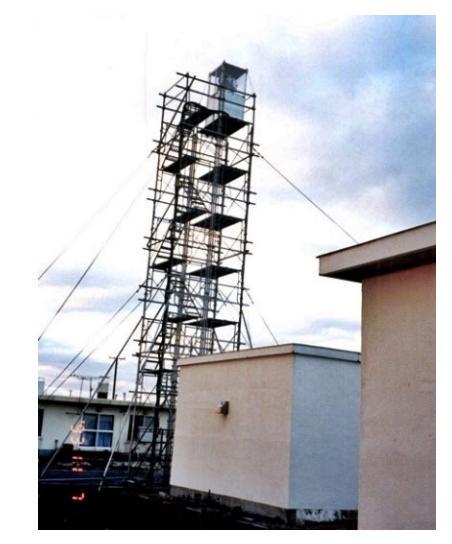
写真 7.3.44 地震直後の仮設灯台

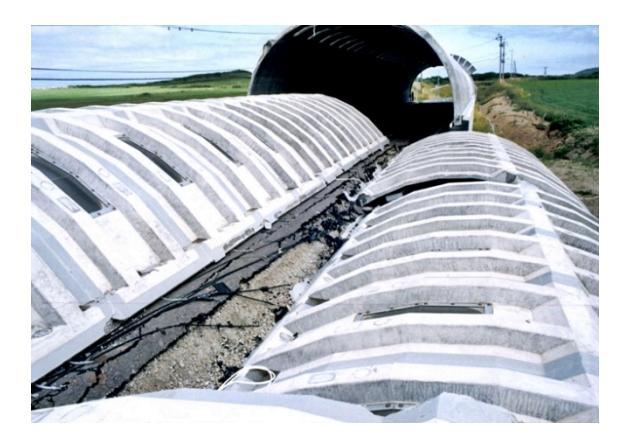
主要道道奥尻島線で千畳坂覆道と呼ばれるスノーシェルターが倒壊した(写真 7.3.45~7.3.47)。 この覆道は完成直後であったが、道路はまだ供用されていなかった。覆道の全長 230m のうち中央 部の 140m で被害が発生し、そのうちの 80m では下部工の転倒によって上部のシェルターが完全 に倒壊した。覆道の上部工は2枚のプレキャスト製覆工が天井部分で連結される構造で、下部工は 鋼管杭基礎に支持された RC 製の逆 T 型の台座に上部のシェルターが固定される形式となってい る。被害原因は、下部工の縦壁部分が地震の水平力を受けて外側に転倒したため、上部のプレキャ スト製覆工が倒壊したものとされている。写真 7.3.48 は復旧後の覆道の様子である。

写真 7.3.45 倒壊したプレキャスト製覆工

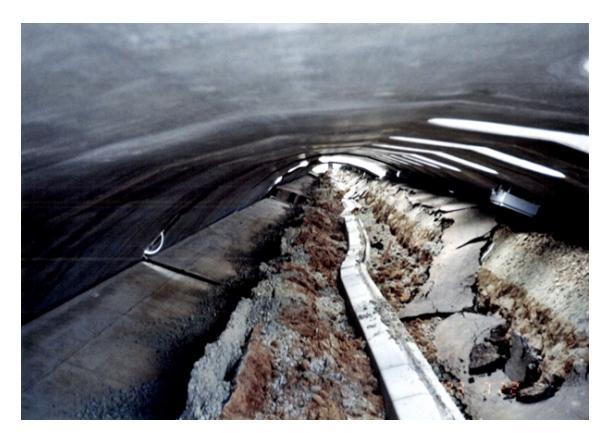
写真 7.3.46 倒壊した覆工の内部。上部工の基礎が 外側に転倒している。

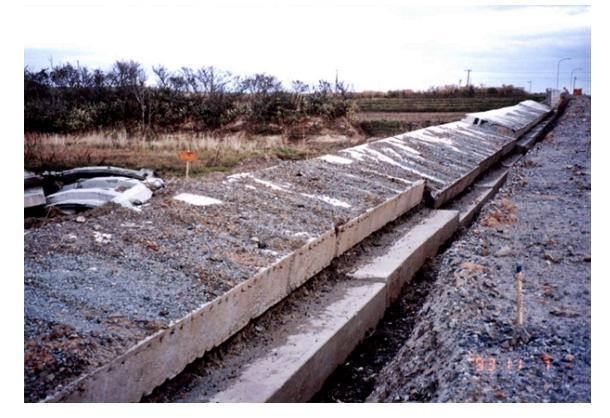
写真 7.3.47 上部工を取り除いた後の下部工の倒壊の状況。

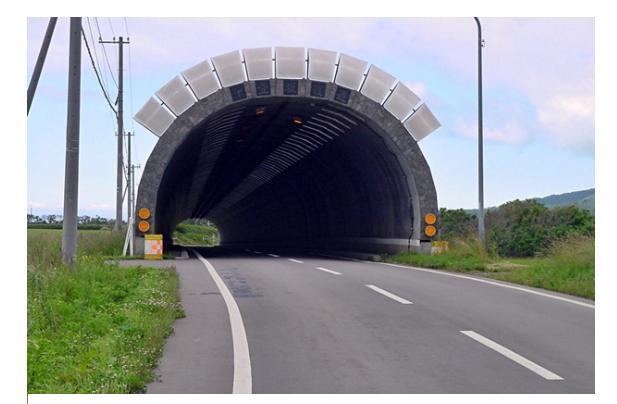
写真 7.3.48 復旧なった覆道(2005年撮影)

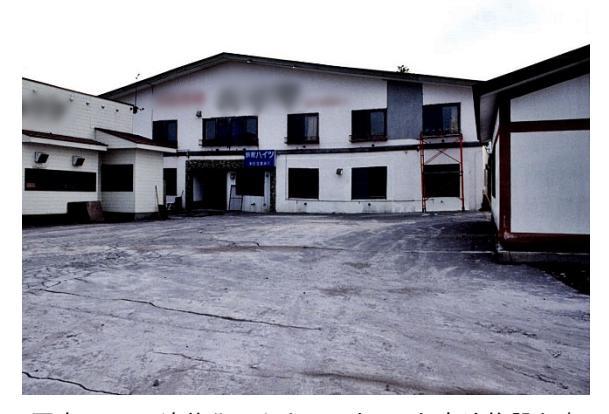
写真 7.3.56 液状化により不同沈下した宿泊施設と噴 砂 建物の不同沈下のため壁にヒビが入った (森町赤井川))

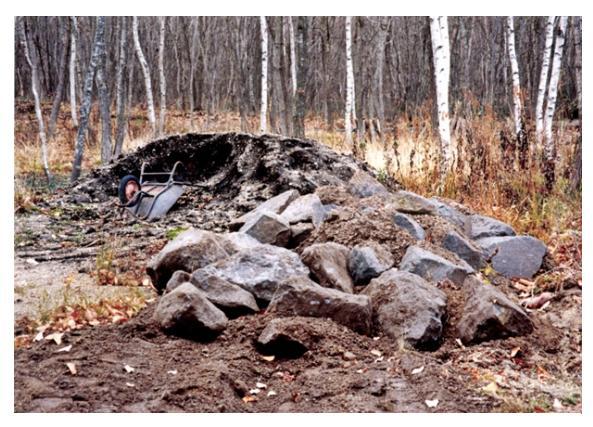
積物は大きな粒径の礫がマトリックスの砂・シルトの中に浮いているような状態で堆積しており、 液状化により微砂~シルトが噴出してきたものと推定される。図7.3.11に示す土質柱状図でも深度-5~-8m付近に存在する礫層のN値は10数回しかなく、礫が互いに噛み合って強度を発揮していると は言いがたい。

写真 7.3.57 液状化地点で掘り出された岩屑なだれ 堆積物
