## 技術資料

# 地形・地質から見た地震災害

### 1978年宮城県沖地震~1995年兵庫県南部地震

基礎地盤コンサルタンツ株式会社

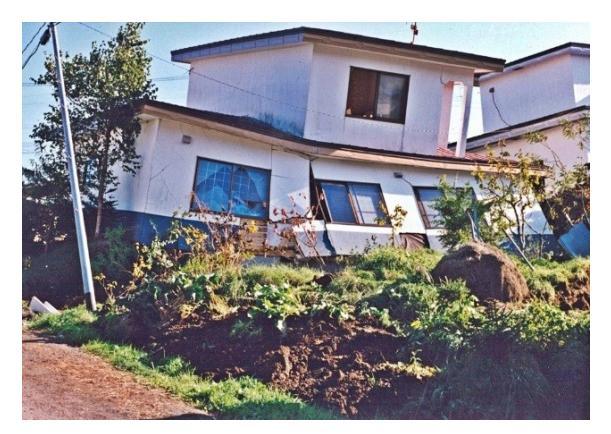
全道で全壊39棟、半壊382棟、一部破損7,154棟、床上・床下浸水189棟の住家被害が発生した。 個別の被害では、1993年にオープンしたばかりの根室市文化会館で大ホール天井の一部が20×30m にわたって落下したほか、多目的ホールのスプリンクラータンクに亀裂が入り、水浸しとなる被害 が発生した。中標津町では32年前に建設されたRC3階建ての公民館で主柱の破損、外壁落下、内 壁破損、天井の落下などの被害が発生し、地震から約1ヶ月経過した後も建物の傾斜が増している ため取り壊され、翌年、総合文化会館として新設された。同じく中標津町では標津川右岸の台地斜 面上の住宅5戸が傾斜・変形する被害があり、このうち3戸が取り壊された(図8.3.3、写真8.3.1~ 8.3.2)。被害地点には2018年現在も家は建てられていない(写真8.3.3)。

写真 8.3.1 地形境界部の被害家屋(中標津町)

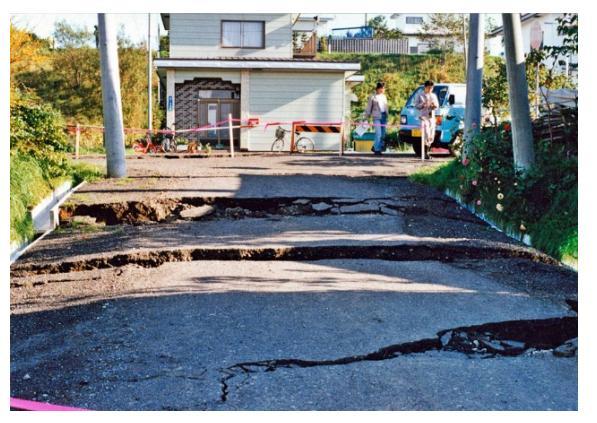
写真 8.3.2 地形境界部を横切る道路の横断亀裂(同左)

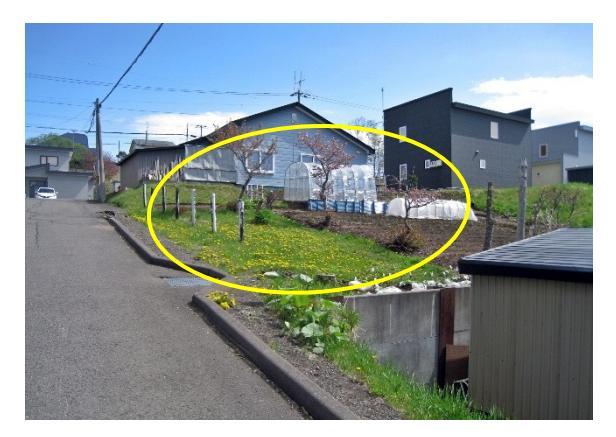
**写真 8.3.3 住宅が再建されていない地形境界部** (左図 B の位置、2018 年撮影)

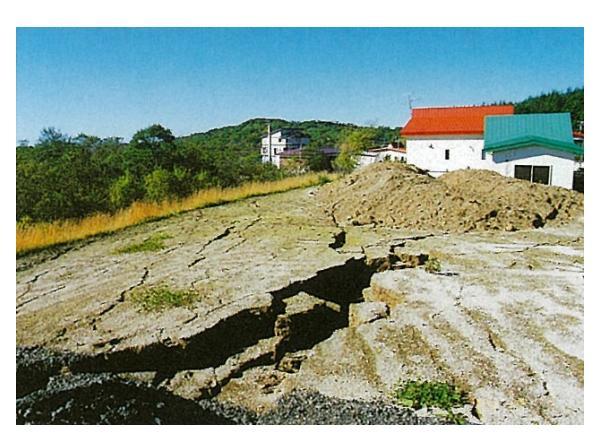
1993年釧路沖地震で大きな被害が発生した標茶町茅沼の別荘地では今回の地震でも盛土が崩壊 したが、被害を受けた家の大部分が撤去された状態であったため壊滅的な被害は免れた。釧路沖地 震で崩壊した盛土については、新たに火山灰系の土砂を運び敷き均した程度で、しっかりした転圧 は行われていなかったようである。写真8.3.4~8.3.5は造成し直した盛土に生じた亀裂と法尻の噴 砂の状況である。釧路市貝塚の急斜面上にある住宅では家屋が5~6度傾き、壁には無数の亀裂が 入った。この住宅は釧路沖地震の際にも同様の被害(全壊に相当)を受けている。

**写真 8.3.4 釧路沖地震後に再造成された盛土の 亀裂**(標茶町茅沼)

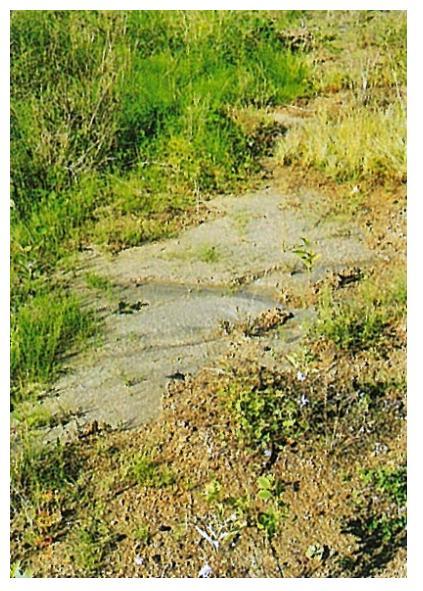
写真 8.3.5 盛土法尻で見られた噴砂(同左)

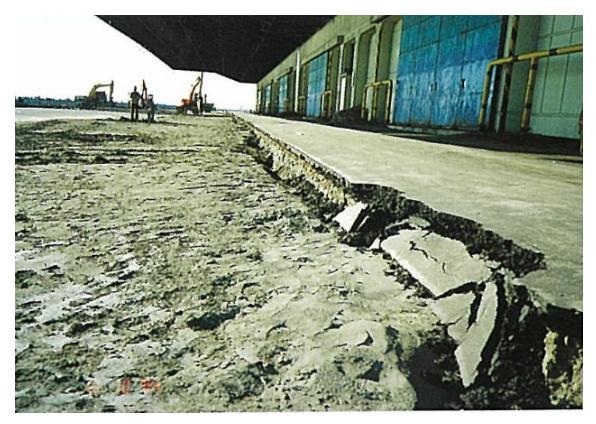
釧路港、根室港、霧多布港など、釧路、根室、十勝管内の7箇所の港湾が被害を受けた。特に釧路沖地震で大きな被害を受けて復旧された釧路東港の漁業埠頭では、岸壁背後地盤が再び被災した (写真8.3.6)。同埠頭は釧路沖地震の復旧に際して、亀裂が入った前面矢板を復旧断面として利 用することが困難だったため、20m前出ししてケーソン岸壁を新設し、既設矢板背後の一部では液 状化対策としてグラベルドレーンが施工されていた(図8.3.4)。地震による沈下・陥没は、特に 対策が行われなかった釧路沖地震と同じ箇所で発生した。一方、釧路沖地震で被害を受けた釧路西 港第一埠頭フェリーターミナルや第二埠頭では、復旧に際して液状化対策が行われ、今回の地震で は、エプロン沈下などの被害は発生しなかった(写真8.3.7)。

写真 8.3.6 釧路東港漁業埠頭南側岸壁エプロンの沈下

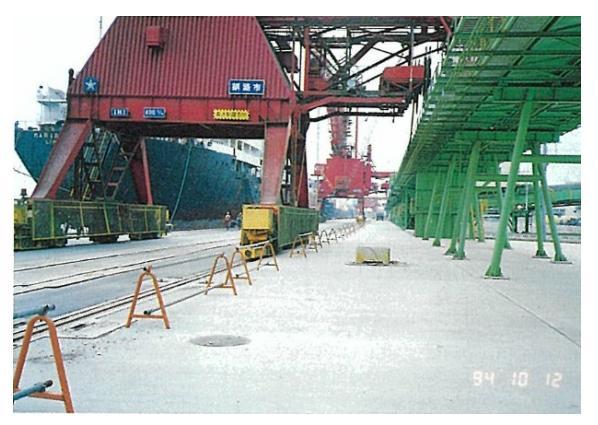
**写真 8.3.7 無被害の釧路西港第二埠頭南側岸壁** 釧路沖地震で被害を受け液状化対策が行われた。

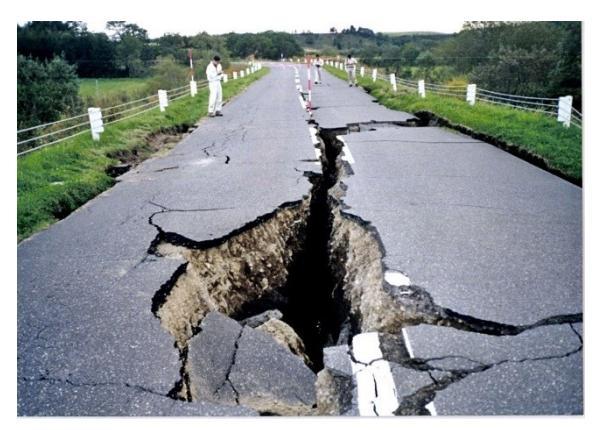
I型被害の写真および断面を写真8.3.8~8.3.9および図8.3.6~8.3.7に示す。これらのパターンの 被害は、西は釧路管内鶴居村から東は別海町までの広い範囲で見られた。このパターンの盛土は、 高さが5m以上の比較的高いものが多く、法面には大きなはらみ出しが確認されること、盛土材は 周辺一体に広く分布する火山灰質の砂質土であることなどが特徴である。また、地形・地盤上の特 徴としては、切土区間から盛土区間に変化する地点に被害が多いことや、盛土箇所の地盤が湿地性 の軟弱地盤を構成していることなどが挙げられる。

写真 8.3.8 中標津町広栄橋付近の町道盛土の崩壊

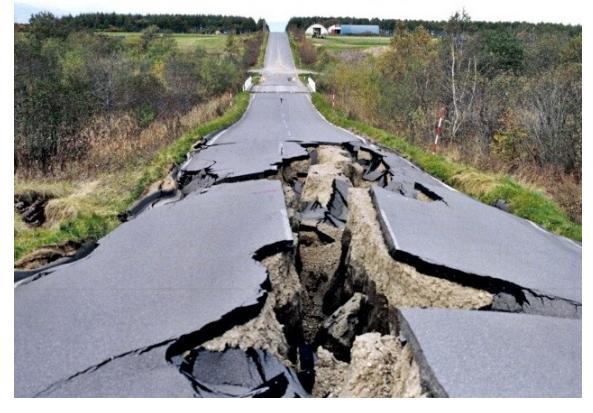
写真 8.3.9 標津町茶志骨パイロット2号幹線道路盛 土の崩壊

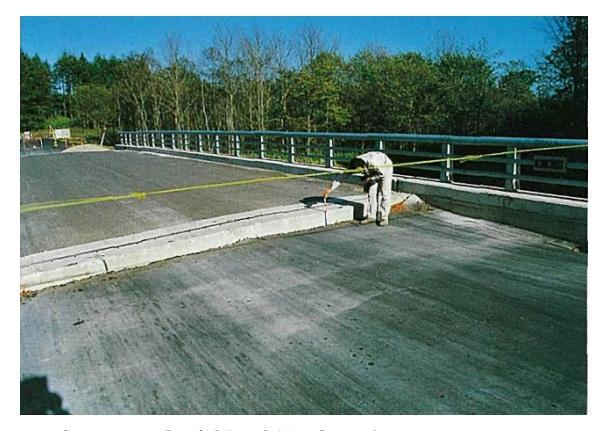
写真 8.3.11 報徳橋の橋台裏段差(中標津町々道)

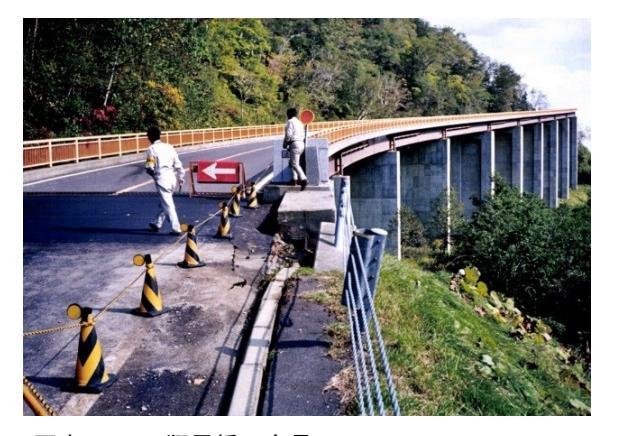
橋梁の被害は、支承の破損、橋台・橋脚の亀 裂、高欄の変形、護岸擁壁の亀裂などが確認され ている。羅臼川の支川に架かる橋長351mの翔雲 橋(写真8.3.12)では、知床側の橋台の山側沓座 が破損した(写真8.3.13)。その他、隣接する橋 脚の沓座の一部にも亀裂が入った。写真8.3.14は 別海町の西別川に架かる橋長約30mの2径間の宝 栄橋(町道)の橋脚下部に生じた亀裂の状況であ る。この橋脚は円形断面で、橋脚に大きな被害が 生じた静内橋(1982年浦河沖地震)や松之恵橋

写真 8.3.12 翔雲橋の全景 (国道 334 号)

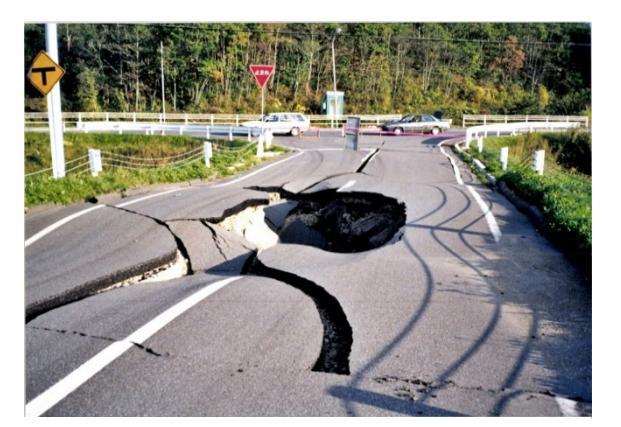
写真8.3.15~8.3.17は中標津空港近傍の道路で見られた道路を横断するボックスカルバートの開 口とそれによる道路の陥没の状況である。カルバートは施工継手部で約80cm開口したが、本体に は被害が見当たらなかった。このカルバートは1~1.5mの厚さの置換砂を介してN値15回程度の地 層に支持されていた。

写真 8.3.15 開口したボックスカルバート上の道路の 陥没(中標津空港付近)

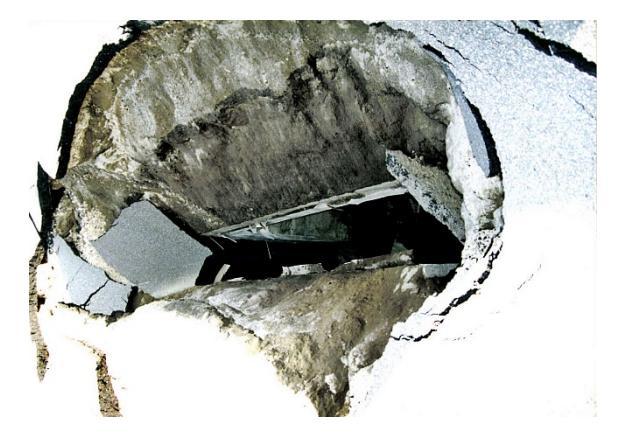
写真 8.3.16 陥没箇所から見えるボックスカルバート の開口部(中標津空港付近)

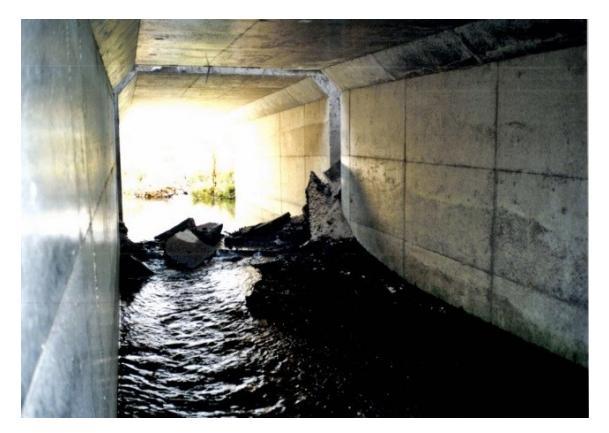
写真 8.3.17 ボックスカルバート内から見た開口部(同左)

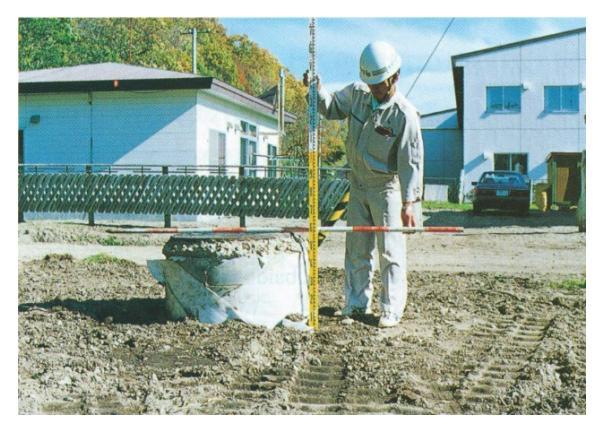
中標津町では下水道マンホールの浮き上がりや路面沈下が報告されているが、マンホールの浮き 上がり量は数cm~20cm程度のものが多かった。写真8.3.18は55cm突出したマンホールである。

写真 8.3.18 下水道マンホールの浮き上がり(中標津 町丸山小学校北側)

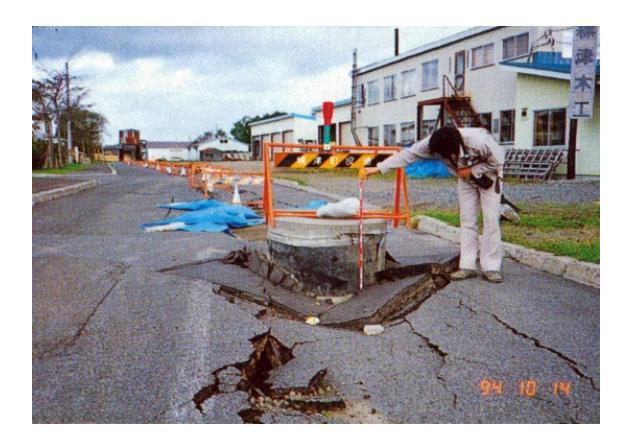
一方、オホーツク海に面した標津町では、下水道マンホールの浮き上がりと管路埋設地盤の沈下・陥没が多く見られた(写真8.3.19)。図8.3.8の地層断面図に示すように、標津町市街地は海岸寄りの地区では砂州と考えられる締まった砂および礫が浅い深度で出現するが、やや内陸になると 泥炭が2~3mの厚さで分布する軟弱地盤となっている。

写真 8.3.19 下水道マンホールの浮き上がりと路面 の陥没(標津町)

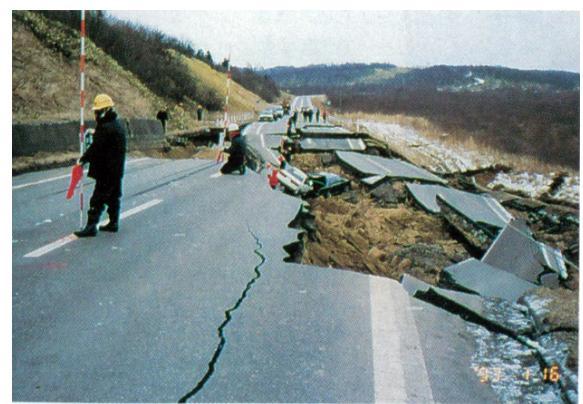
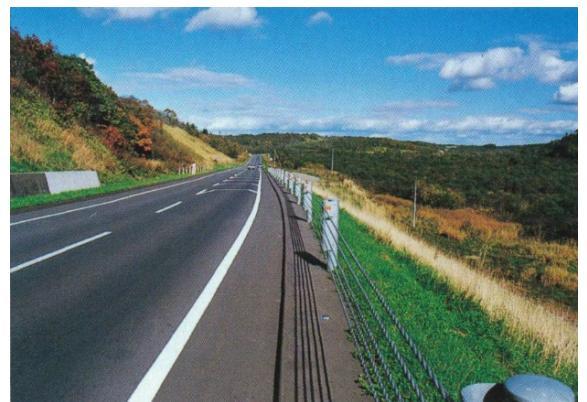
上に挙げた釧路沖地震の国道の大規模崩壊地点においては、今回の地震では被害はほとんどなか った(写真8.4.1(b)および写真8.4.2(b))。その理由として考えられるのは、前述したように釧路地 方は、一般的に釧路沖地震よりも加速度が小さかった点と、釧路沖地震の復旧に際して盛土の締固 めや排水工の設置などで安定性を高めた点が挙げられる(図8.4.2および図8.4.4)。反面、釧路沖 地震で被害を受けた箇所が、今回も被害を受けた事例が少なくないことも事実である。このことか ら、地震規模や震源位置が少々異なっていても、被害を受ける脆弱地点はある程度決まっているの ではないかと思われる。したがって、いつも被害が生じるような地点については、災害復旧に際し ては、原形復旧だけでなく、将来の地震に対して被害を防止・軽減できるような対策が必要と思わ れる。
(a)釧路沖地震

写真 8.4.1 国道 44 号 厚岸町糸魚沢における被害地点の比較

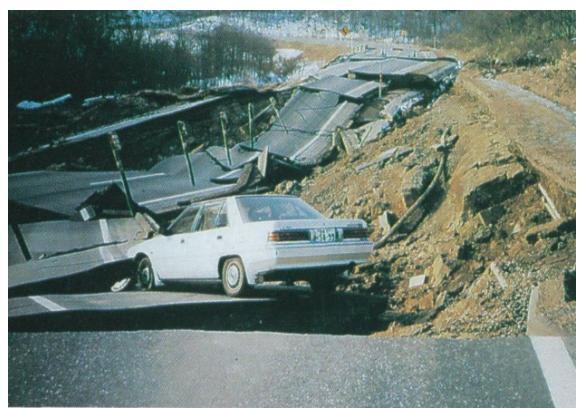
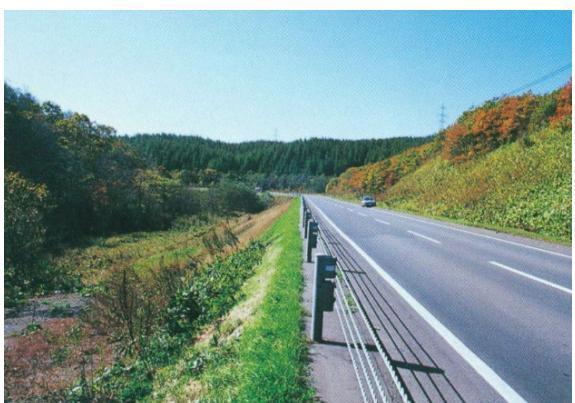
写真 8.4.2 国道 272 号 標茶町東阿歴内における被害地点の比較

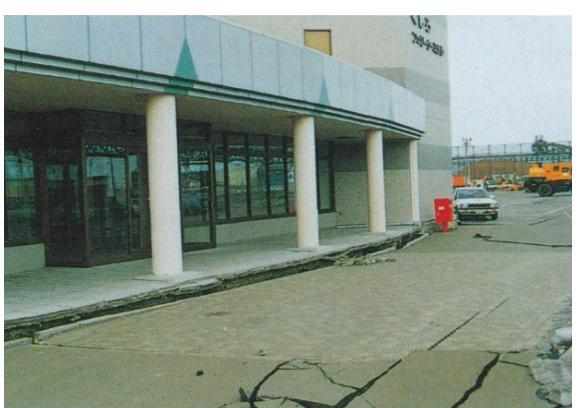
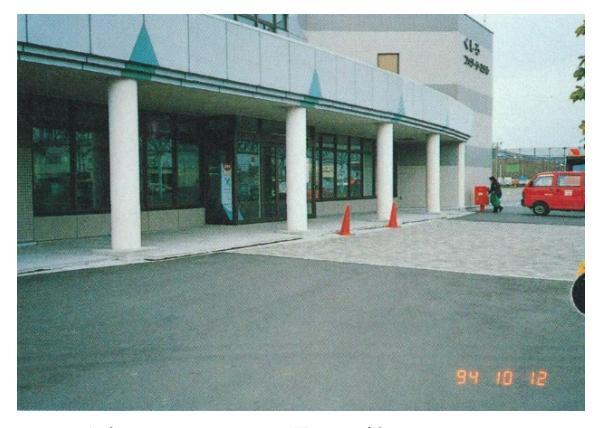
原形復旧された西港区第一埠頭のフェリーターミナル駐車場においても5cm程度の沈下が発生した。釧路沖地震で、20cm前後の沈下と数多くの亀裂が発生したのに比べると、今回の地震では被害程度はかなり小さかったものの、再び液状化が発生したものと思われる(写真8.4.4)。この沈下量の差異は地震動の大きさの違いによるものと考えられる。

写真 8.4.4 釧路西港第一埠頭フェリーターミナル駐車場における沈下量の比較

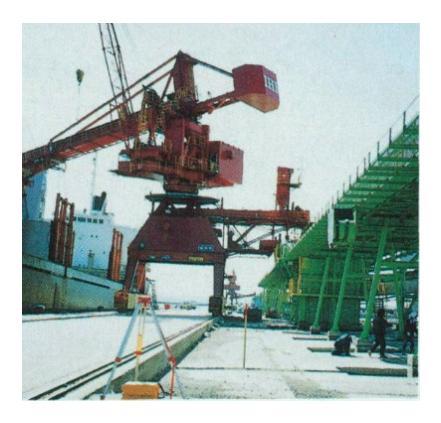
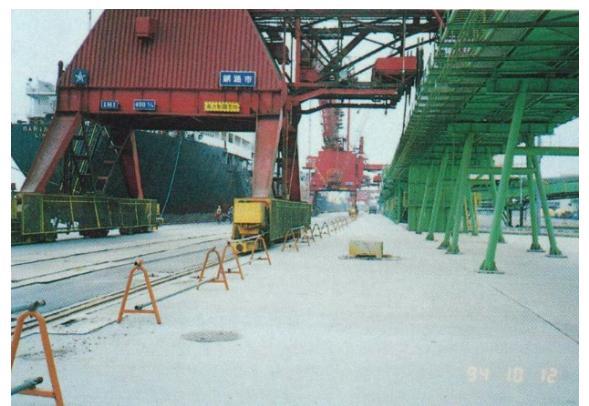
一方、釧路沖地震で被災した西港区第一埠頭フェリーターミナルおよび西港第二埠頭アンローダ 一軌道部の背後地盤(沈下量約50cm)は、復旧工事の際に液状化対策が実施されたため、確認で きる被害はなかった。フェリーターミナルとアンローダー軌道のベルトコンベア基礎部は固結工 法、背後地盤はグラベルドレーン工法が施工され、今回の地震において、対策効果が立証されたと いえる(写真8.4.5)。

写真 8.4.5 釧路西港第二埠頭南側岸壁における沈下量の比較

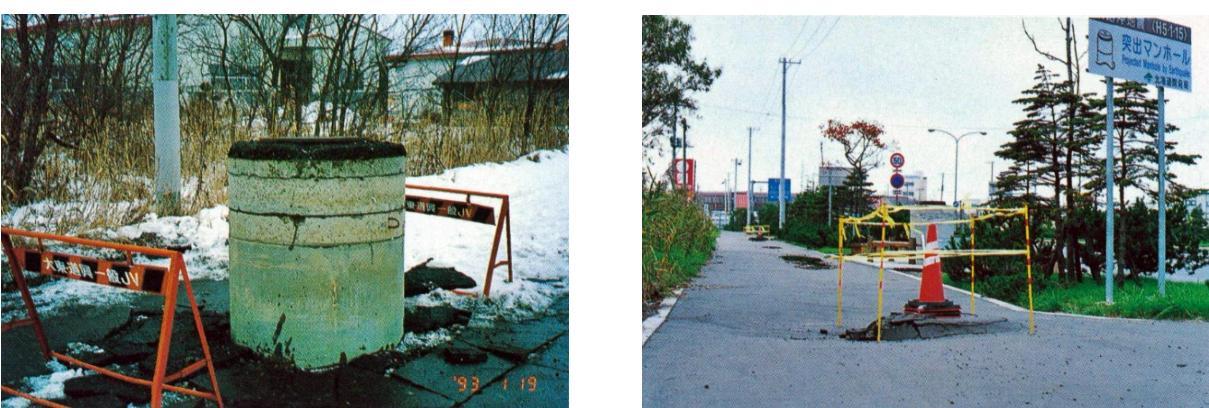
写真 8.4.6 釧路町木場における下水道マンホールの突出量の比較

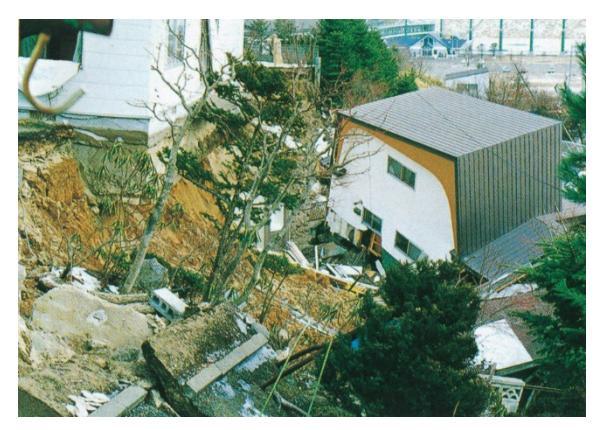
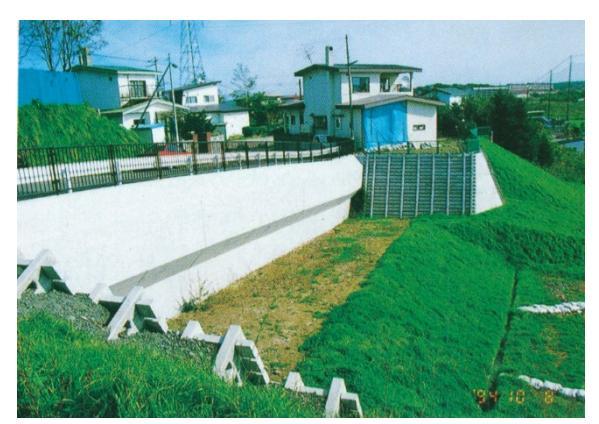
釧路沖地震では、旧釧路川左岸の丘陵地である釧路市緑ヶ岡をはじめとして、各所で崖崩れが発生したが、中でも緑ヶ岡6丁目では丘陵地端部の盛土斜面が崩壊し、家屋が滑り落ちて全壊するという被害があった(写真8.4.7(a))。崩壊した宅地は盛り直されず、崩壊斜面は整形され、新たに擁壁が設置された。北海道東方沖地震では全く擁壁に被害はなかった(写真8.4.7(b))。

写真 8.4.7 釧路市緑ヶ岡 6 丁目の斜面の比較

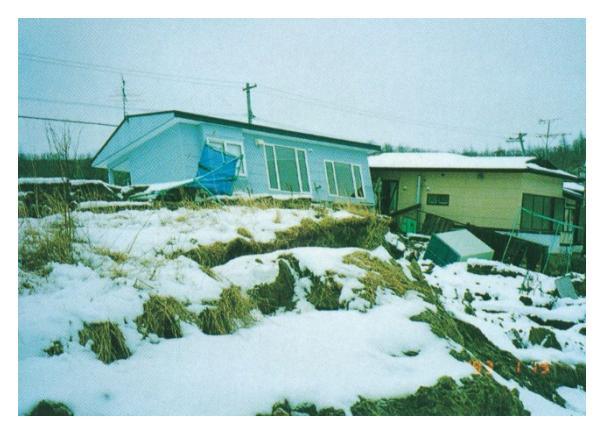
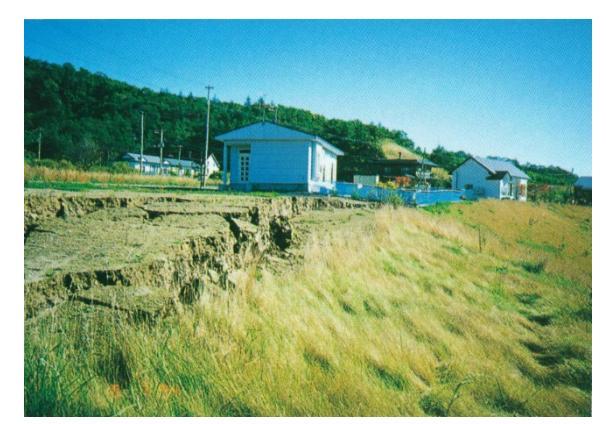
釧路市から約27km北方の標茶町茅沼の別荘地では、釧路沖地震の際に盛土が崩壊して9棟の家 が全半壊するという被害があった(写真8.4.8(a))。地震後に盛土は整形し直されたが、今回の地 震でまた盛土の滑りが発生した(写真8.4.8(b))。被害を受けた家屋の多くは撤去されていたた め、被害の程度は釧路沖地震ほどではなかったが、釧路沖地震では被害がなかった地点にも新たに 被害が発生した。今回は震源から遠かったにも関わらず被害が発生したのは、盛土の締固め不足と 法尻部の液状化によるものと推定される。釧路沖地震では積雪のため分からなかったが、今回は法 尻に噴砂があるのが確認できた。

写真 8.4.8 標茶町茅沼別荘地における盛土被害の比較

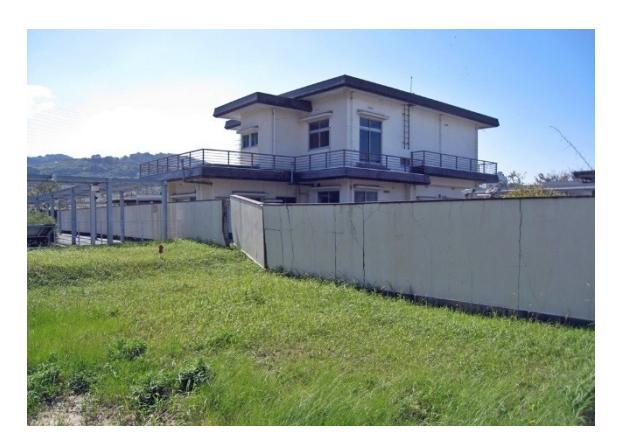
兵庫県南部地震で野島断層が活動 し、右横ずれ方向に最大 2.1m、鉛直方 向に最大 1.2m の地表変位が生じた。北 淡町(現淡路市)では断層が家屋の直 近を通過した場所を北淡震災記念公園 として整備し、断層をトレンチ掘削し た野島断層保存館がある(写真 9.2.1~ 9.2.2)。

写真 9.2.1 断層が通過して大きく変形した家屋 の塀

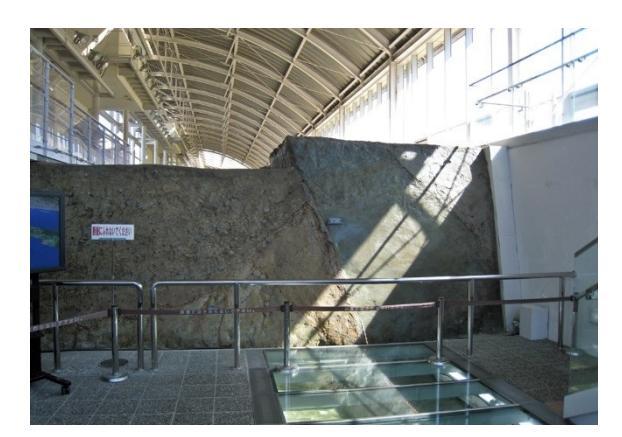
写真 9.2.2 変位した断層の断面(野島断層保存館)

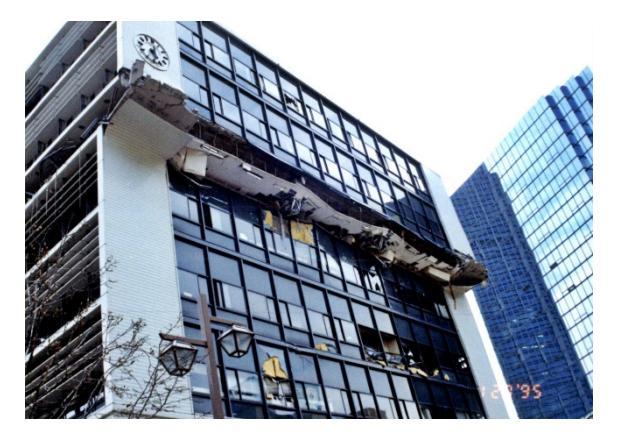
同建物は地階から5階までが鉄骨鉄筋コンクリート(SRC)造、6階から8階までが鉄筋コンク リート(RC)造である。構造の変わる6階の主筋量は5階の1/4となっており、耐力や剛性が急減 したために、この階に損傷が集中したと考えられる。

写真 9.3.2 7、8 階部分が北側に約 1.5m 移動 した(同左)

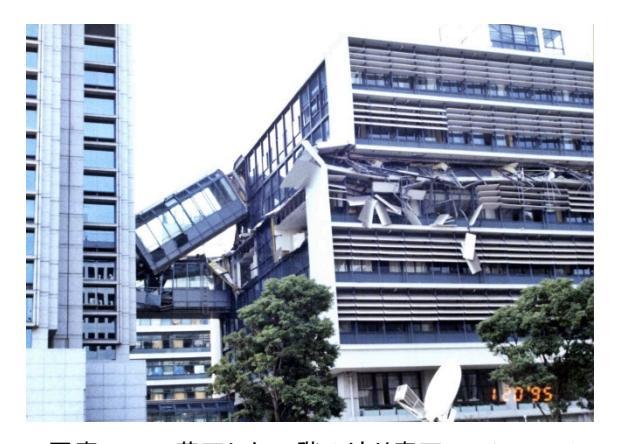
**写真 9.3.3 落下した 8 階の渡り廊下**。5 階の渡り廊 下は変形しながらも残っている

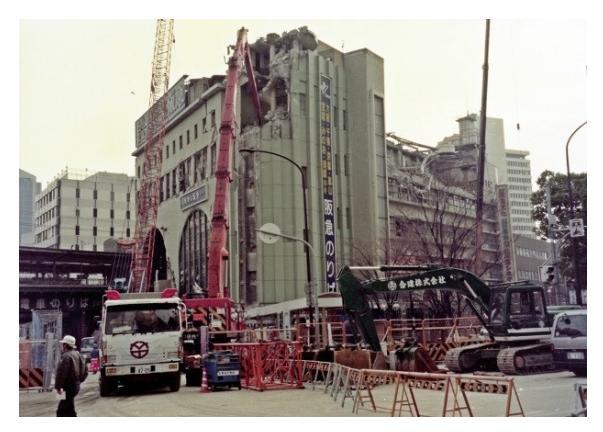
写真 9.3.7 壁が崩壊した阪急駅舎(神戸三宮)

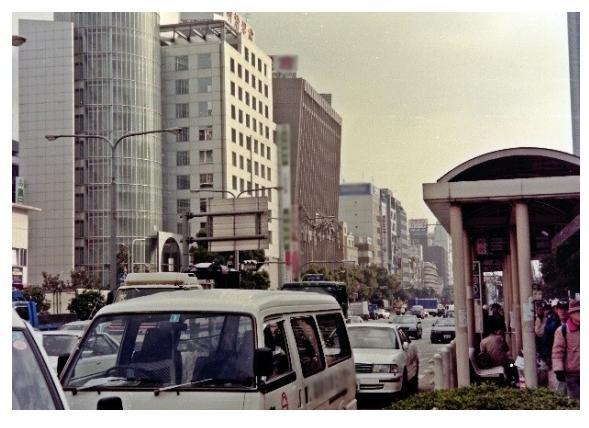
写真 9.3.6 中間層崩壊によって上部が傾斜した建物

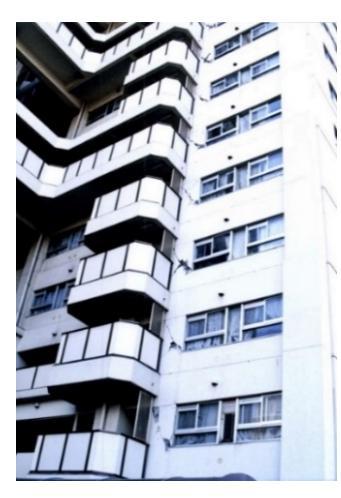
写真9.3.5~9.3.6は、同様に中間層崩壊による建築物の被害であり、写真9.3.7は層崩壊した 階の上部が傾斜した状況である。写真9.3.7は壁の一部が崩壊した被害の状況である。写真 9.3.8はポートアイランドにおける高層住宅の壁面に生じたせん断亀裂の状況である。

**写真 9.3.8 壁にせん断亀裂が発生した高層住宅** (ポートアイランド)

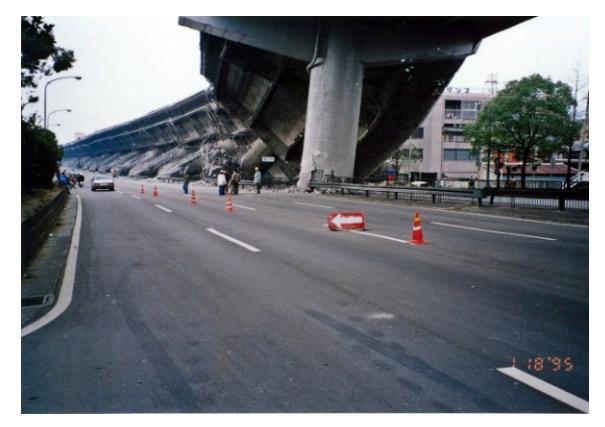
神戸高速道路3号神戸線の深江本町の西側では延長635mにわたって18径間の高架橋が倒壊 した(写真9.3.11~9.3.13)。17本の橋脚が概ね中間部でせん断破壊し、上部構造は山側に倒 壊した。同高架橋は、支間中央部にゲルバー吊桁を、支間端部には橋脚と剛結された受桁(ピ ルツ形式)を有する2ヒンジPCゲルバー桁橋である。同橋の竣工は1969年で、水平震度0.2、 鉛直震度0.1で耐震設計が行われている。橋脚はφ3.1~3.3mの単柱円形断面で、躯体の高さ は9.9m(神戸側)~12.3m(大阪側)である。基礎構造は場所打ちコンクリート杭(φ1m、長さ10 ~15m)であり、地盤は砂または砂礫地盤(Ⅱ種地盤)である。

写真 9.3.12 東側の倒壊開始地点(深江本町)

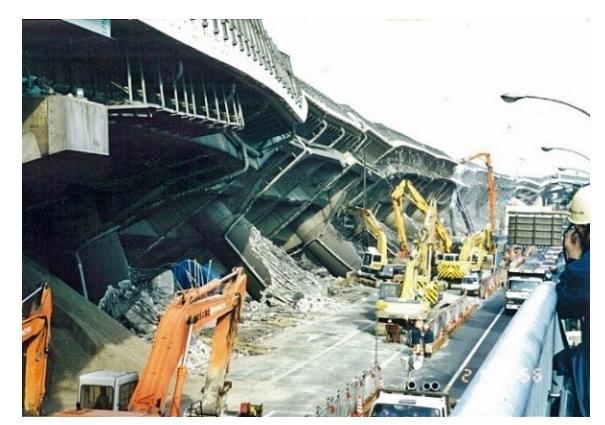
写真 9.3.13 取り壊しが始められた倒壊箇所

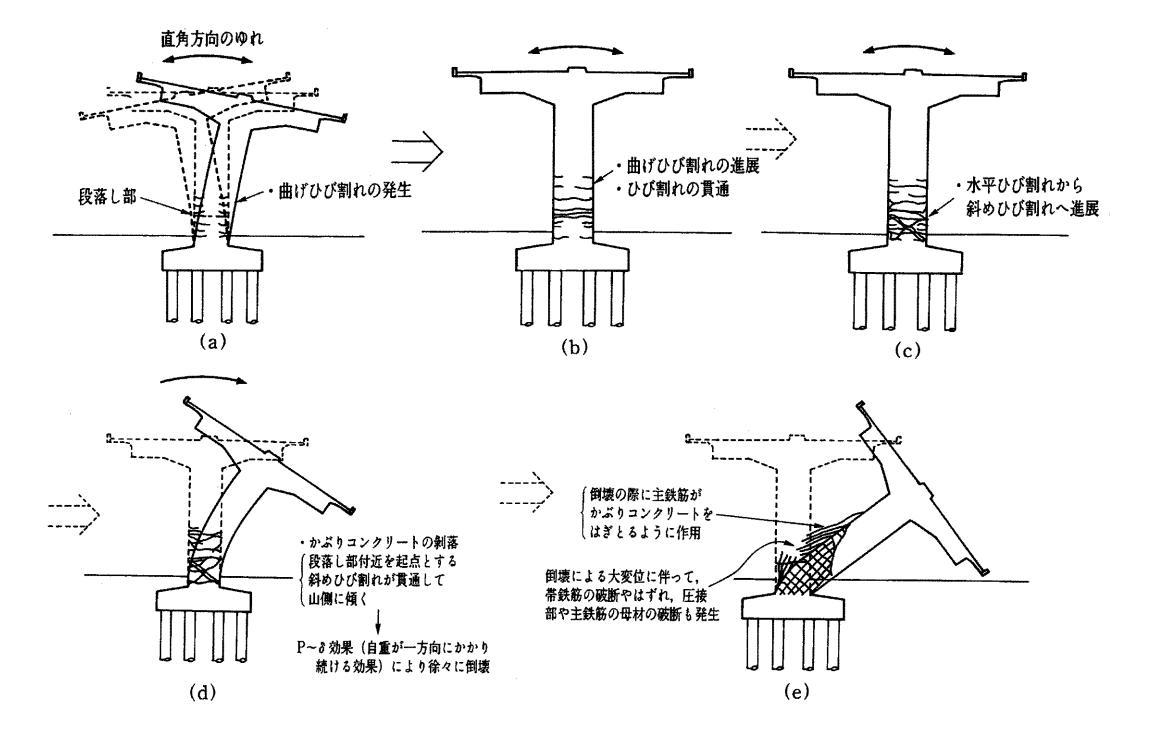
被災メカニズムは、図9.3.1に示すように、最初に基部および主鉄筋の段落し部において主 鉄筋が曲げモーメントにより降伏し、更に曲げひび割れの進展と共に、段落し部の斜めひび割 れに移行した。その後、斜めひび割れが大きく進展し、コンクリートのせん断破壊と共に橋脚 自体も倒壊していったものと推定される<sup>20)</sup>。その後の調査研究で、帯鉄筋の絶対量が不足して いたために靭性が小さかったこと、帯鉄筋の定着が不十分であったことが指摘されている。

図 9.3.1 推定される橋脚の被災メカニズム<sup>20)</sup>

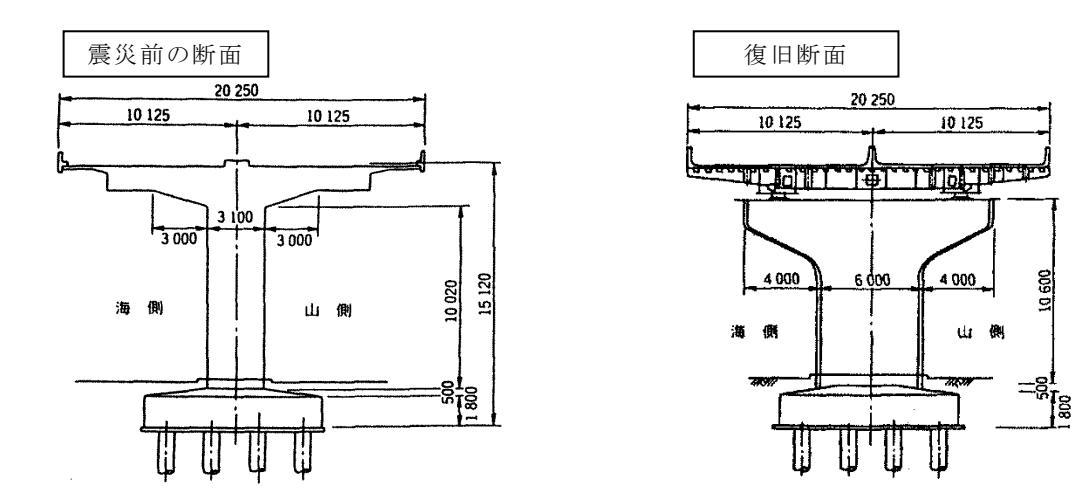
図 9.3.2 神戸高速道路神戸線(ピルツ区間)の新旧高架橋断面の比較<sup>21)</sup>

倒壊したピルツ区間は上部構造と橋脚が一体なったものであるが、復旧設計では上部構造 と下部構造を分離した構造とし、地震力の低減を図るために免震支承が採用された。また、橋 軸直角方向の幅を拡げた小判形RC橋脚が採用された(図9.3.2)。一方、基礎構造物について は、ボアホールカメラによる調査、杭頭の目視調査および載荷試験などにより健全度を確認し た結果、損傷は軽微であり、再利用が可能であると判断された。

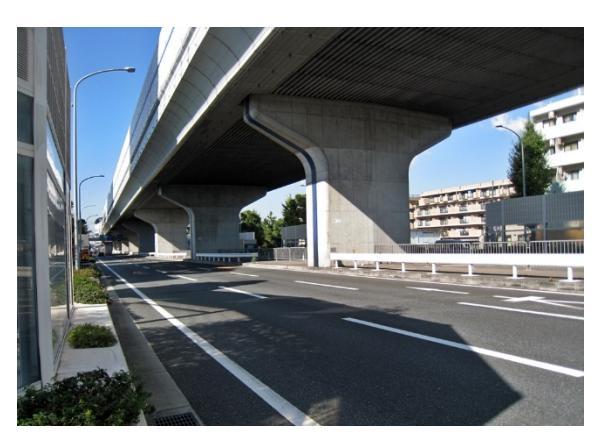
**写真 9.3.14 現在の神戸高速道路神戸線の復旧区間** (深江本町、2015 年撮影)

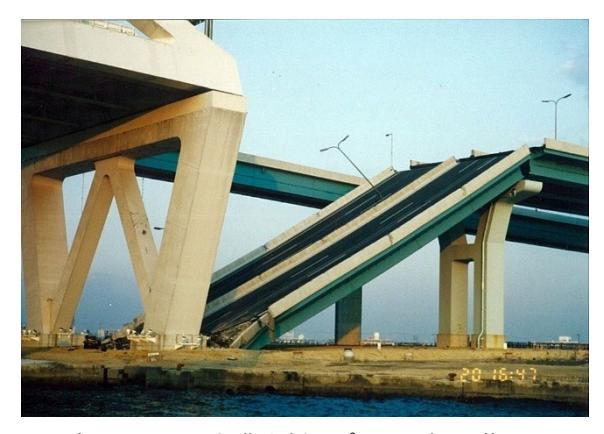
被害は、単純鋼箱桁橋一連が護岸背後の橋脚上の固定支承から落下したものである。甲子園 浜では前述したように液状化が発生し、護岸付近では航路側への1~2mに達する地盤の流動が 生じていた。解析から本橋と護岸背後の橋脚との最大相対変位は107cmと推定されており、こ れに地盤流動の影響が橋の振動に複合的に加わって落橋を招いたと推定されている<sup>20)</sup>。

この桁橋は6個のタイバー方式桁間連結装置(幅230mm、厚さ30mm)で本橋と結ばれていた が、桁間連結装置は壊れず、これを取り付けている桁周辺の腹板が破断し、落橋に至った。

写真 9.3.15 西宮港大橋アプローチ桁の落下

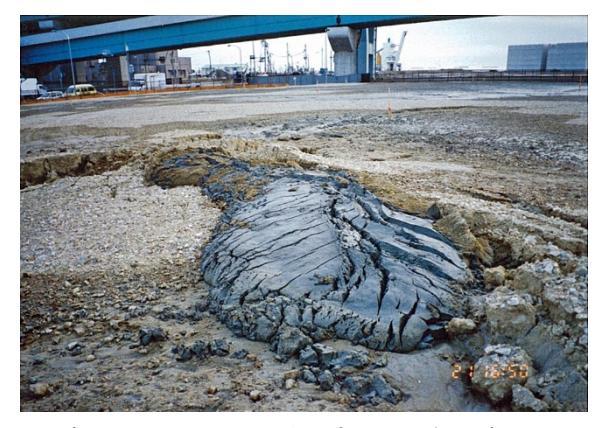
写真 9.3.17 甲子園浜中心部で見られた噴泥

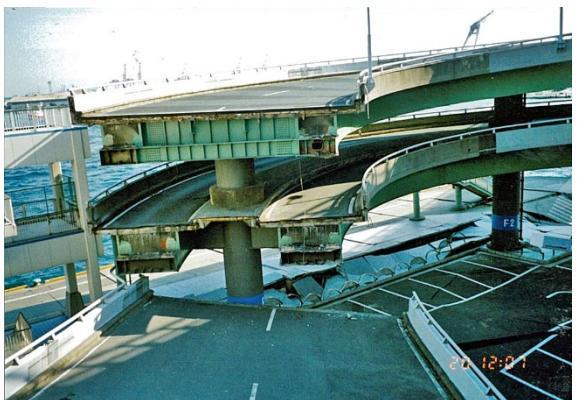
ハーバーハイウェイはポートアイランドから新港突堤、摩耶埠頭を経て六甲アイランドに至 る全長10.5kmの4車線高架式幹線道路である(図9.3.4)。写真9.3.18は神戸大橋北側のポート ターミナルにつながるランプ部の1径間の落橋状況である。地震後の計測では、支間が桁かか り長さ(=600mm)以上広がった結果となっていた。岸壁のはらみ出しによって径間が広がっ たためと考えられる。

写真 9.3.18 ポートターミナルランプ部の落橋

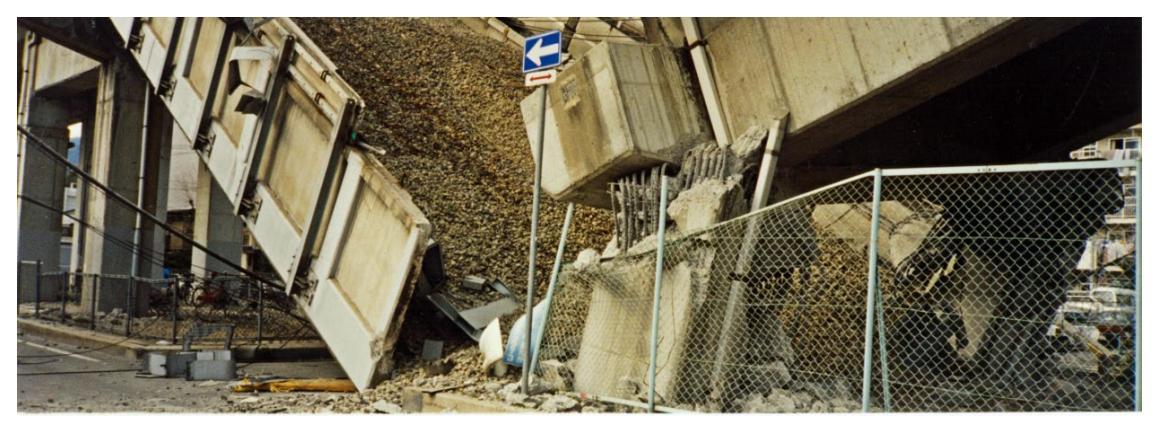
JR山陽新幹線の高架橋および橋梁は、尼崎市で2箇所、伊丹市1箇所、西宮市4箇所、神戸市 1箇所の計8箇所、総延長533mにわたって落橋した。写真9.3.19~9.3.20は西宮市の阪水高架 橋と甲東園高架橋の被害状況である。阪水高架橋は高さ12mの中間梁を有する3径間2層式ラ ーメン高架橋(杭基礎)で、上梁又は中間梁の直下で柱にせん断ひび割れが発生し、コンクリ ートが剥落、自重の影響によって橋軸直角方向北側に崩壊した。図9.3.5~9.3.6には阪水高架 橋、甲東園高架橋の落橋状況を示す。

写真 9.3.20 JR 山陽新幹線甲東園高架橋(西宮市甲東園付近)

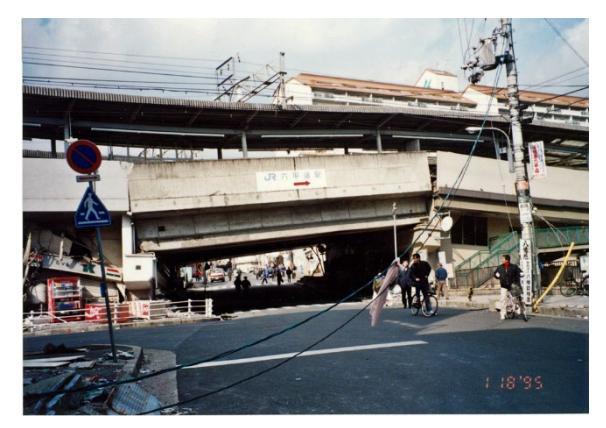
JR東海道線の住吉~灘間の高架区間2.2kmは六甲道駅部のラーメン高架橋が崩壊するなど 大きな被害が生じた(写真9.3.21~9.3.22)。同区間の高架橋は4線区間で、上り2線下り2線 がそれぞれ独立した2線2柱式のビームスラブ式ラーメン構造である(設計水平震度0.2)。山 側(上り線)、海側(下り線)ともラーメン高架橋の柱部分にせん断ひび割れが発生し、それに伴 う鉄筋の変形が見られる。図9.3.7に六甲道駅部高架橋の被災状況を示す。

写真 9.3.21 JR 六甲道駅の被害

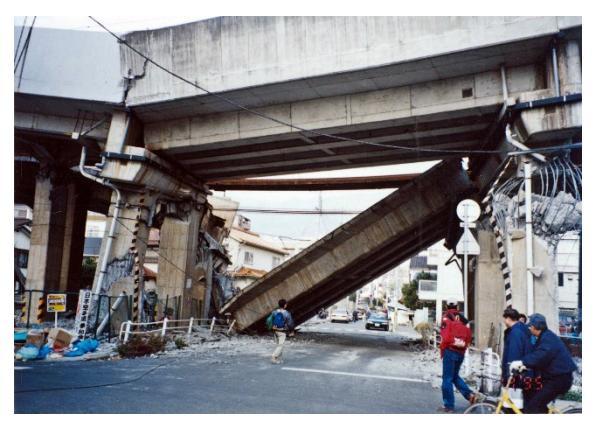
写真 9.3.22 鉄道高架桁の落下(JR 六甲道~住吉間)

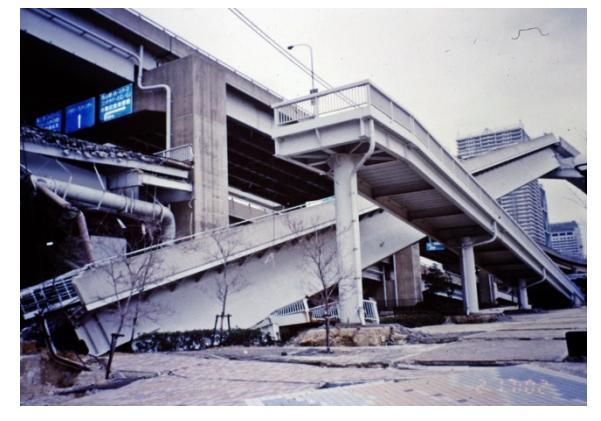
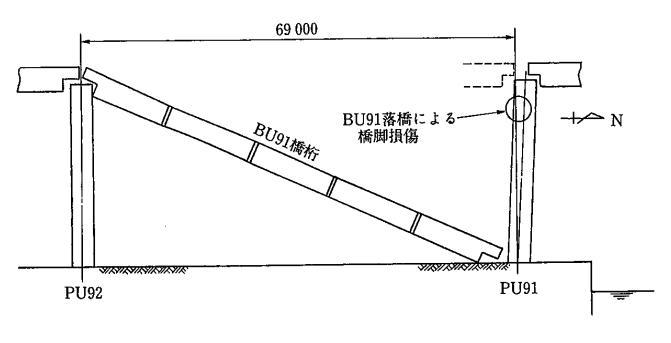
神戸新交通六甲アイランド線はJR住吉駅と六甲アイランドを結ぶ営業区間4.5kmの全線高 架の新交通システムで、1990年に営業を開始した。写真9.3.23は南魚崎-アイランド北口間 の六甲アイランド側における高架橋桁の落下の被害状況である。最も護岸に近い橋脚が移動・ 傾斜したため、単純桁が落橋し、両端の橋脚が損傷した(図9.3.8)。

図 9.3.8 高架橋桁の落下と橋脚の損傷<sup>20)</sup>

写真 9.3.23 六甲アイランド線の桁の落下

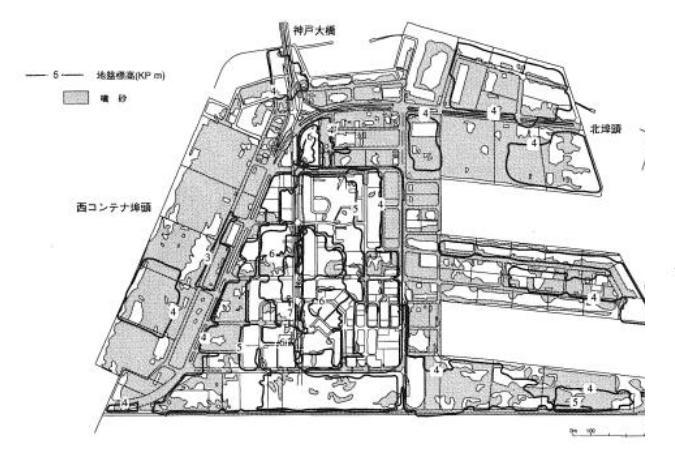
図 9.3.10 ポートアイランド 1 期における噴砂分布 10)

ポートアイランド1期の港湾施設は昭和40年代から50年代にかけて整備され、重力式(ケー ソン式)岸壁が多いのが特徴である。ポートアイランドは、図9.3.10に示すように、地震によ って液状化し、港湾地区を中心とした地域が噴砂に覆われた。また、ポートアイランドの南側 に造成中であったポートアイランド2期でも図9.3.11に示すように噴砂が見られた。

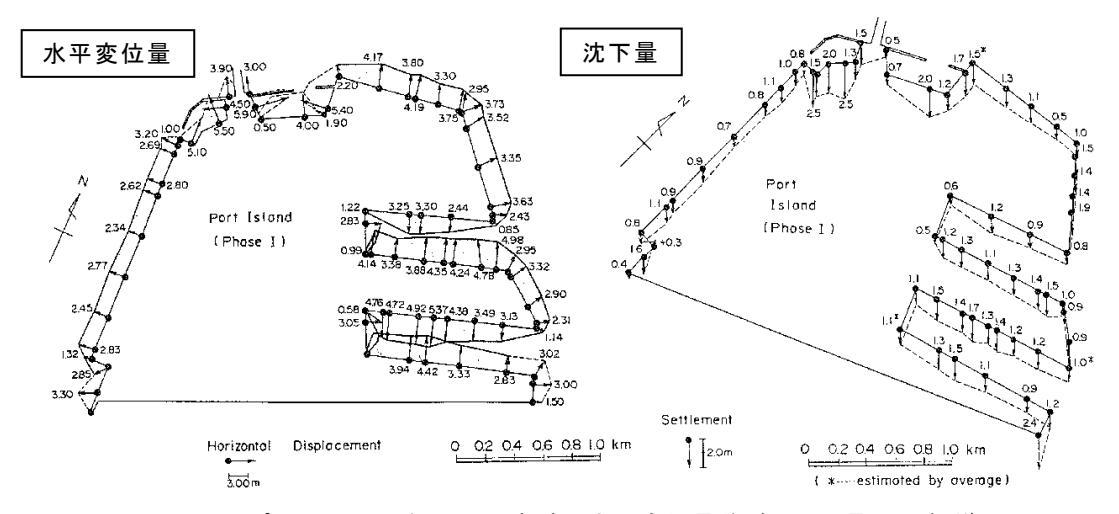
図 9.3.12 ポートアイランドにおける岸壁の水平変位量並びに沈下量の分布<sup>10)</sup>

岸壁・護岸は、図9.3.12に示すように、全体に海側に変位しており、東西方向に法線を持つ 岸壁が南北方向に法線を持つ護岸よりも大きな変位を示している。また、沈下量は1~2m程度 となっている。

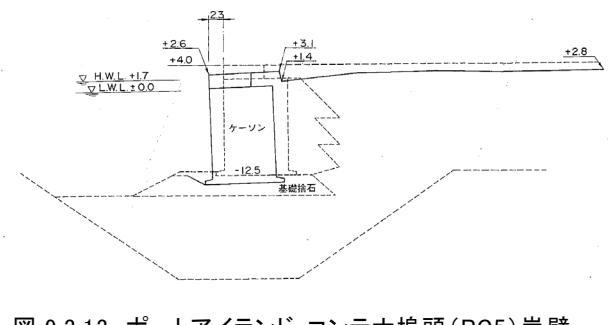
図 9.3.13 ポートアイランド コンテナ埠頭(PC5)岸壁 の構造と変形<sup>24)</sup>

写真9.3.24はポートアイランド西側のコンテ ナ埠頭PC5岸壁(-12m)の被害である。同岸壁 は図9.3.13に示すように、ケーソン岸壁で、設 計震度0.1で設計され、ケーソンの基礎地盤は砂 で置換されている。地震により岸壁は2.3mはら み出し、天端は1.4m沈下した。このためケーソ ン背後地盤が1.7m陥没した。

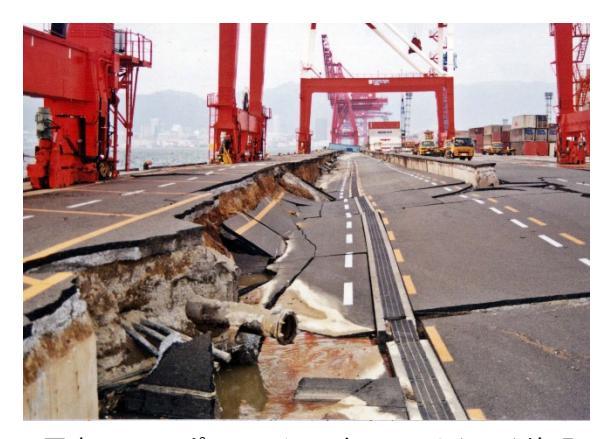
写真 9.3.24 ポートアイランド コンテナ(PC5)埠頭 岸壁(-12m)背後の陥没

復旧に際しては、ポートアイランド西側のコ ンテナ埠頭の機能はポートアイランド2期およ び六甲アイランドに移され、跡地は都市再生特 別措置法に基づき2002年に「都市整備緊急再生 地域」に指定され、研究・文教地区を中心とし た地区に変貌している(写真9.3.25)

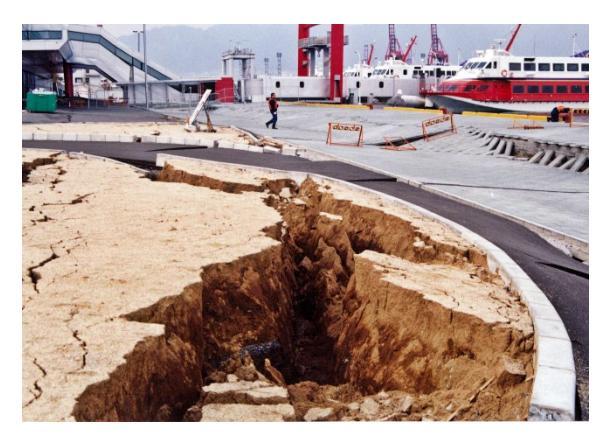
写真9.3.26は、地震当時、造成中であったポートアイランド2期の東側に位置するK-CAT (神戸シティエアターミナル)物揚場(-8m)の被災の状況である。K-CATはポートアイラン ドと関西国際空港をジェットフォイルで結ぶ港であった(2002年休止)。この物揚場は延長 320mのうち195mがスリットケーソンからなる(図9.3.14)。法線移動量は1.19~1.43m、沈

## 下量は0.99~1.30mである。

写真 9.3.26 ポートアイランド2期 K-CAT 護岸の崩壊

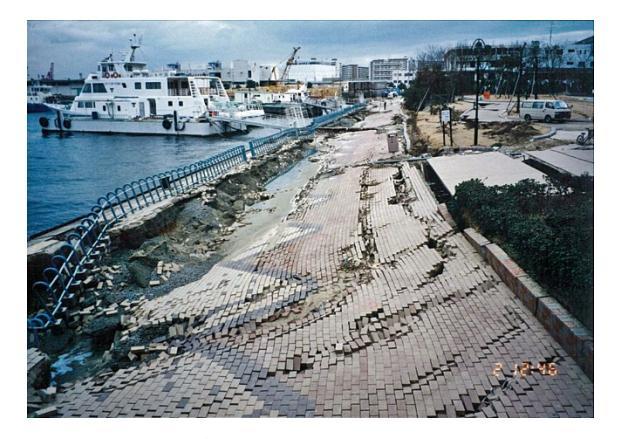
写真9.3.27はポートアイランド北側の-4m物 揚場その1(西)における護岸のはらみ出しの状況 である。法線が最大5.9m変位し、沈下量は最 大2.2mとなっている。写真9.3.24に示したよう な水深の深い大規模な岸壁はケーソンが前に移 動して背後が陥没するような被災形状を呈する が、写真9.3.27の物揚場のような小規模な岸壁 は、岸壁が前に移動すると共に傾斜し、背後地 盤はそれに追随して流れるような変状を示す。

**写真 9.3.27 ポートアイランド北側護岸の崩壊** (-4m 物揚場その1西)

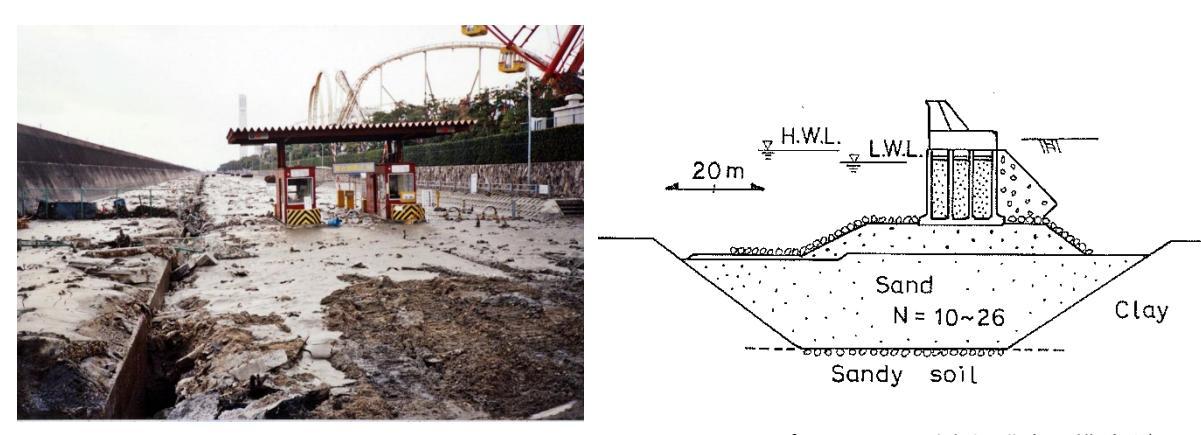
写真9.3.28はポートアイランド最南端のポー トアイランド2期との境界部における大規模な

噴砂の様子である。写真の左側に見える壁は旧護岸の防潮堤で、その向こう側がポートアイラ ンド2期となっている。ポートアイランド1期の南側の護岸構造は図9.3.13に示すようなケーソ ンであり、下部の地盤は砂で置換されている。また、ケーソン背後には裏込め石が入ってい る。同地点では、砂と共に礫も噴出していたが、これはケーソンの裏込め石の一部ではないか と考えられている。

写真 9.3.28 ポートアイランド南側護岸背後の噴砂

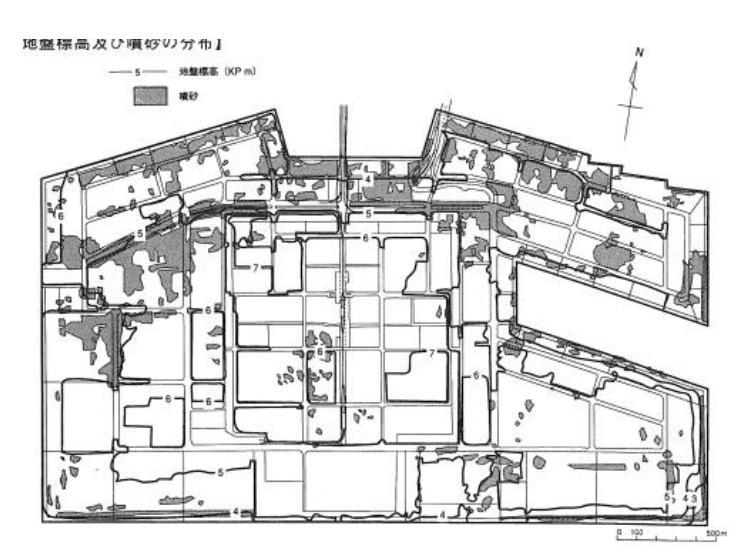
図 9.3.16 六甲アイランドにおける噴砂分布 10)

ポートアイランドの東隣の六甲アイ ランドの港湾施設でも、ポートアイラ ンドと同様の被害が見られた。図 9.3.16に示すように六甲アイランドの 噴砂分布地域は北側に偏っている。こ れは北側の埋立土がポートアイランド と同じマサ土であったことによる。岸 壁・護岸法線の水平変位量および沈下 量の分布は、図9.3.17に示すように、 水平変位量は南側岸壁が最大で5.22m に達しており、沈下量も同様に南側の 岸壁が最大2.2mと大きい。

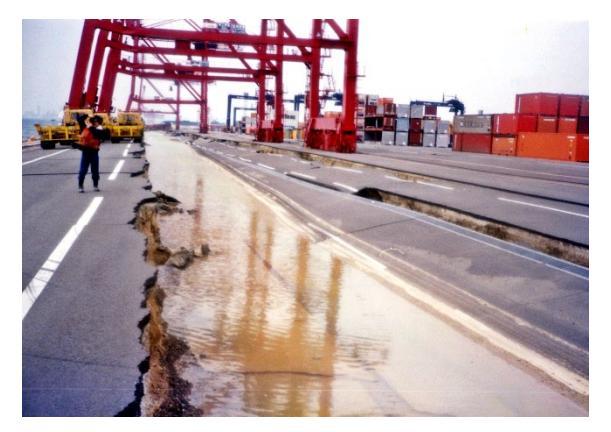
写真9.3.29~9.3.30は南側岸壁(-14m)の被害状況である。ケーソンが大きく前面にはらみ出し、背後の地盤が陥没している。このような大きなケーソンの変位のため、上部のクレーンの部材が座屈している。南側の岸壁(RC-7)の標準断面図と被災状況断面図を図9.3.18に示す。

写真 9.3.29 六甲アイランド南側岸壁(-14m)背後の陥没

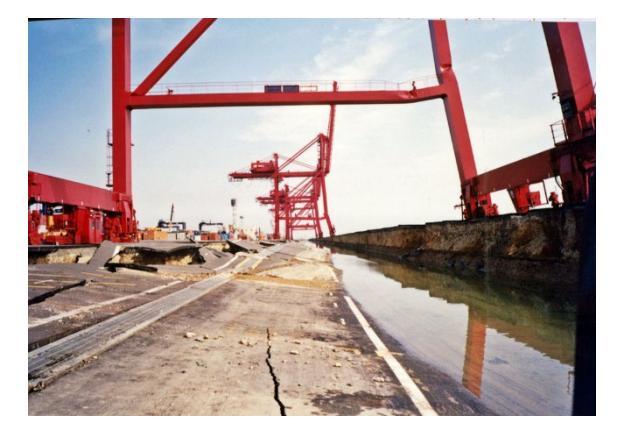
写真 9.3.30 六甲アイランド南側岸壁(-14m)背後 の陥没とクレーン部材の座屈

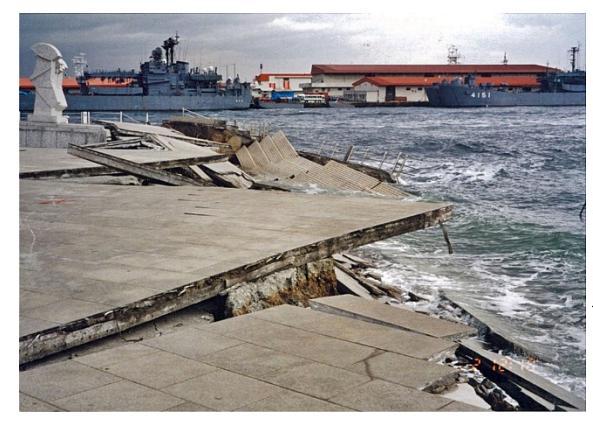
写真9.3.31は中突堤のメリケンパーク護岸先端(南側)の被害状況である。この護岸の構造 および被災状況は図9.3.19に示すとおりで、護岸ブロックが最大2.1m前面にはらみ出し、 0.79m沈下した。このため、護岸はほぼ崩壊状態となった。写真9.3.32は中突堤西側の-5.5m 岸壁の被災状況である。同岸壁は図9.3.20に示すように重力式(ケーソン)で、はらみ出し 3.3m、沈下0.6m、傾斜5°(いずれも最大値)であった。

写真 9.3.31 メリケンパーク南側護岸の崩壊

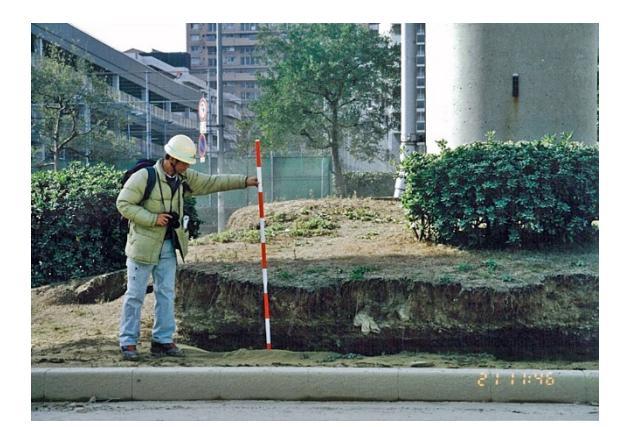
写真9.3.33はポートライナー橋脚周辺の地盤 沈下の状況である。あたかも高架橋脚が抜け上 がったかのように見える。このように、埋立地 では地盤の液状化のため、各所で大きな沈下が 発生した。マサ土で埋め立てられたポートアイ ランド1期の平均沈下量が31.3cmで最も大き く、次いでポートアイランド2期が19.3cmであ る。一方、六甲アイランドのうちマサ土が使わ れている北部の平均沈下量が21.0cmであるのに 対して、中南部では9.6cmと半分以下である。

写真 9.3.33 ポートアイランドにおける地盤沈下 (ポートライナー橋脚周辺地盤)

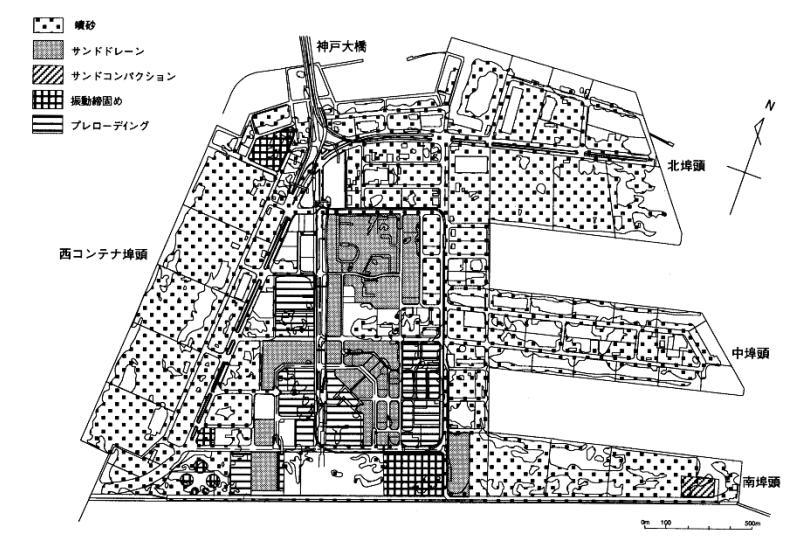
図 9.3.21 地盤改良範囲と噴砂の分布 (ポートアイランド)<sup>10)</sup>

ポートアイランド、六甲アイランドの内陸部(商業・住宅地区)を中心として地盤改良が行われていた。地盤改良は、主として軟弱粘性土層の圧密沈下の促進を主たる目的としたサンドドレーンであり、液状化の防止を目的としたものではなかった。図9.3.21はポートアイランド

の地盤改良地区と噴砂の分布を 重ねたものである。これによると 地盤改良地区では液状化(噴砂) はほとんど起こっていない。目的 が異なる地盤改良であるにも関 わらず、液状化の防止に効果を発 揮した理由は、地盤改良工事の施 工時に発生する振動によって埋 立土層(マサ土)がある程度締固 まったのではないかといわれて いる。

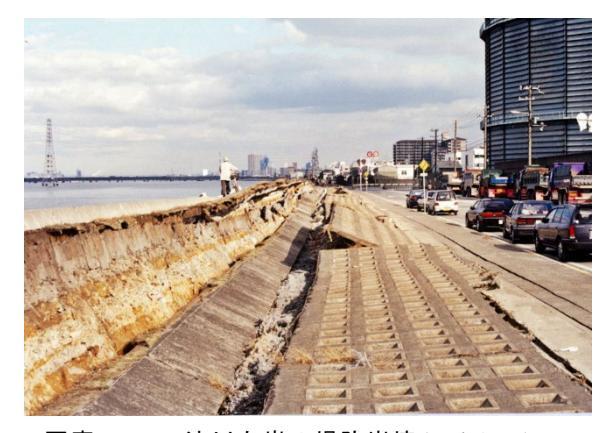
淀川左岸の酉島地区は図9.3.23および図9.3.24に示すように、堤防が約3m沈下し、ほぼ無 堤状態となった。写真9.3.34は被害の大きかった淀川左岸(酉島付近)の被害状況で、写真 9.3.35は淀川右岸の淀川公園に生じた噴砂の状況である。また、写真9.3.36は地震後に緊急復 旧を行っている状況である。写真9.3.37は2018年現在の同じ場所における堤防の状況であ る。

写真 9.3.34 淀川左岸の堤防崩壊(西島付近)

酉島付近の地盤は図9.3.25に示すように、堤防下に8~10mの緩い砂質土が分布している。この地層が地震で液状化して堤体基礎地盤の支持力が失われ、堤防両法尻方向に水平移動したた

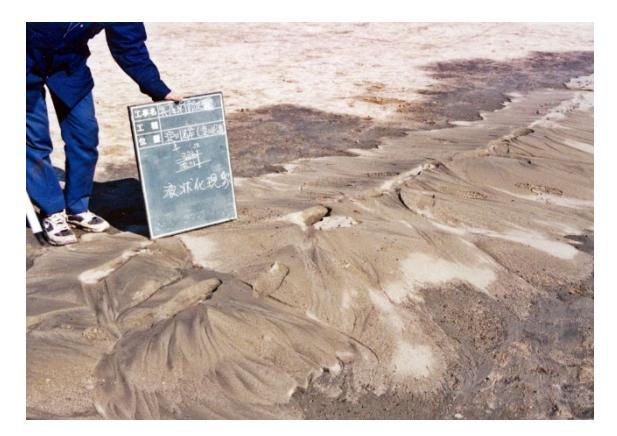
写真 9.3.35 淀川右岸の噴砂(淀川公園)

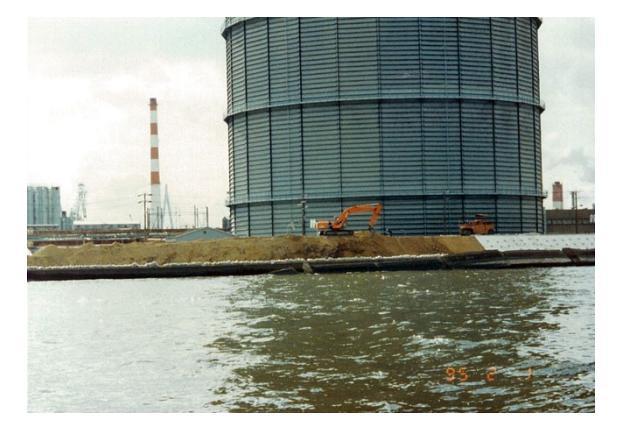
写真 9.3.36 淀川左岸の堤防の応急復旧(西島付近)

この堤防の復旧は、まず浸水による二次災害を防止するため、図9.3.26に示すように、土堤 部分の高さを確保するための盛土が行われた。さらに、堤外側に堤防と同じ機能を持つ二重鋼 矢板の仮締切堤防を延長2kmにわたって設置した。

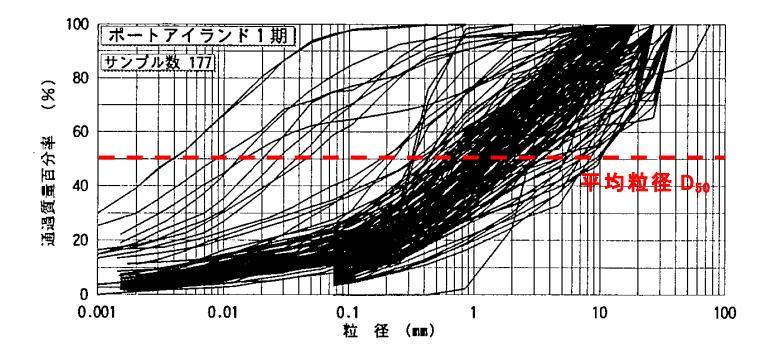
図 9.4.1 ポートアイランド(1 期)における埋立土の粒径分布(文献 10 に加筆)

従来の基準では、液状化判定を行う必要がある土層として、平均粒径  $D_{50}$  が 0.02 mm  $\sim$  2.0 mmの飽和砂質土とされていた。液状化した土質の例としてポートアイランド(1期)の粒度分 布を図 9.4.1 に示す。平均粒径  $D_{50}$  が 2.0 mmを超すものも多く、液状化判定の対象外となるケースも出ていることが分かる。

しかし、礫質土の高い透水性を確保するためには、間隙水圧の消散を妨げる細粒土が少ない ことが条件となる。しかし、図 9.4.1 で分かるように、ポートアイランドの埋立土は細粒分

(粒径が 0.075 mm以下)が 10~ 30%程度と多く、これが過剰間 隙水圧の速やかな消散を妨げ、 液状化に至った原因である。

このため、1996 年 12 月に改 訂された道路橋示方書の耐震設 計編は、液状化判定を行う礫質 土として、「平均粒径 D<sub>50</sub>が 10 皿以下で、かつ 10%粒径 D<sub>10</sub>が

1 mm以下である土層」と規定している。従来の平均粒径 D50 が 2 mm以下という規定から、平均 粒径の上限が大幅に引き上げられたが、2 項目で細粒分の影響を 10%粒径が 1 mm以下という規 定で補い、粒径が大きく、かつ細粒分も多いという土質を新たに液状化の判定対象として組み 入れている。
