# 2022年3月16日の福島県沖の地震

## 調査報告

2022年5月20日

基礎地盤コンサルタンツ株式会社

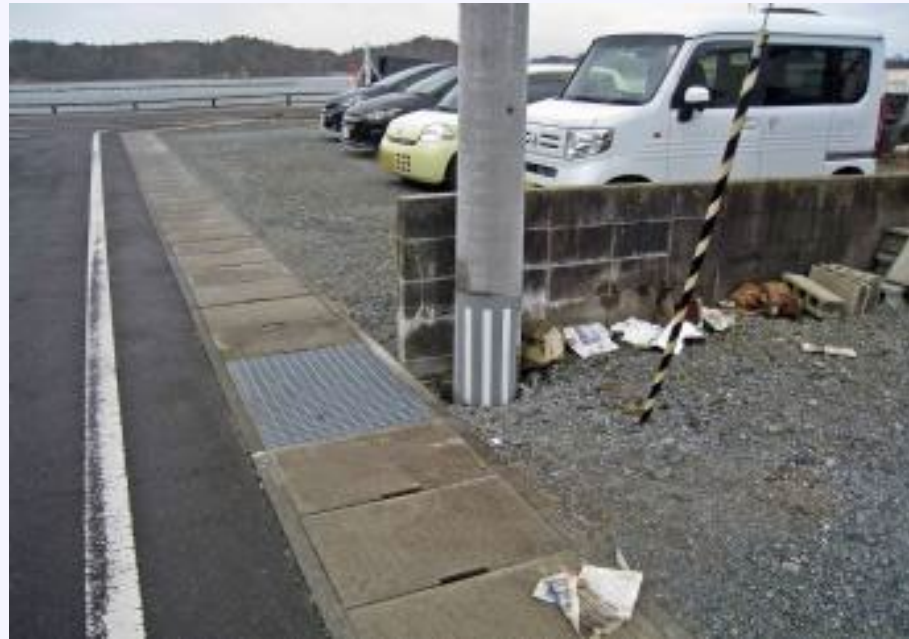
電柱の沈下

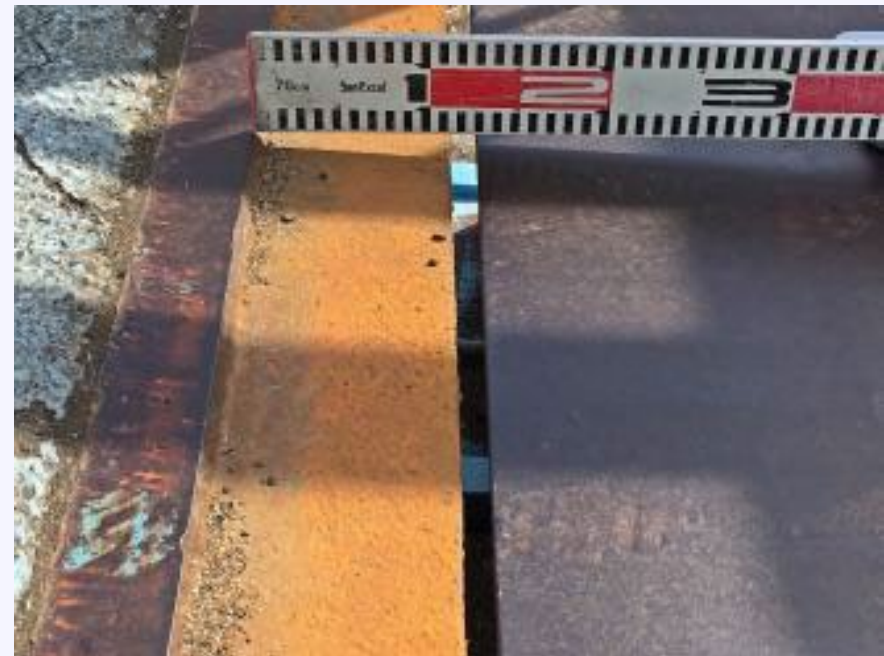
同左近景（約16cm床板が広がっている）

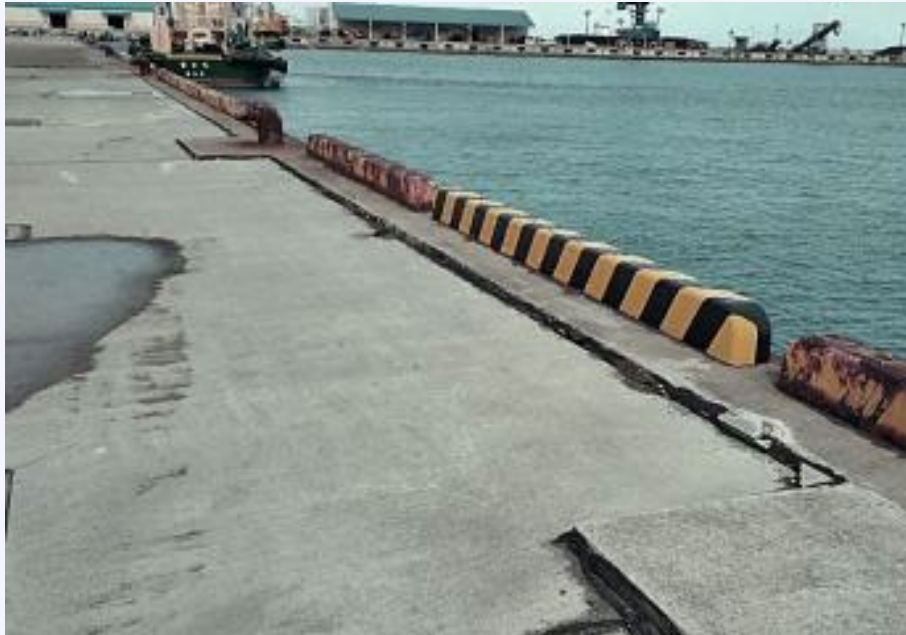
1号ふ頭2号岸壁付近  
(-7.5m)

岸壁背後の沈下が  
それほど拡大した  
ように見えない。

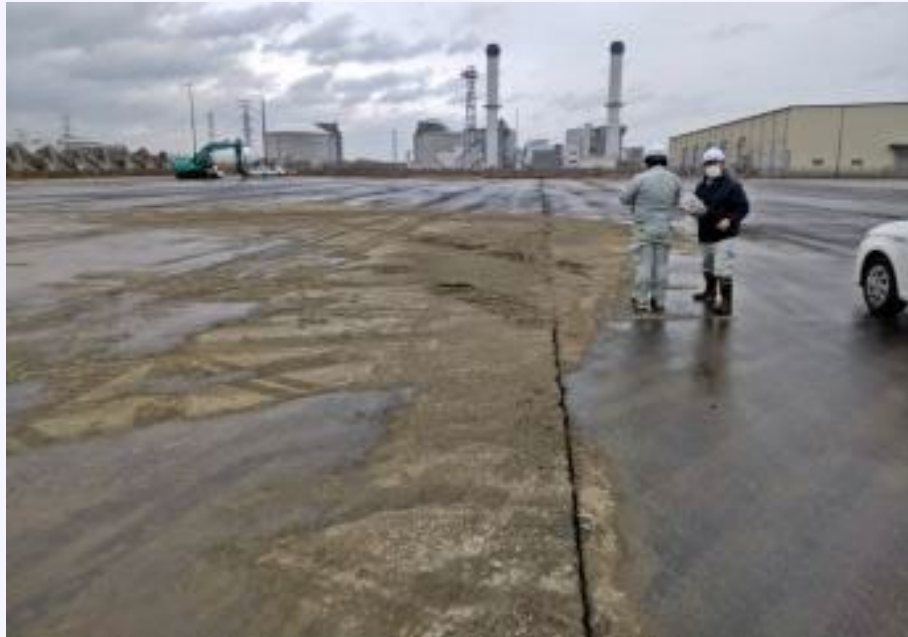
3号ふ頭で見られた噴砂

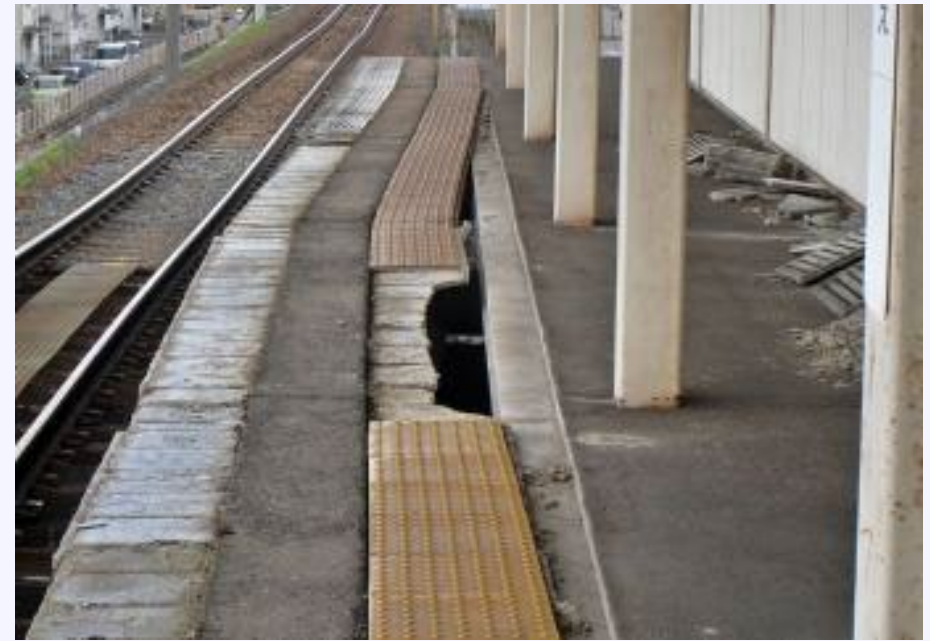
ホームのはらみ出し

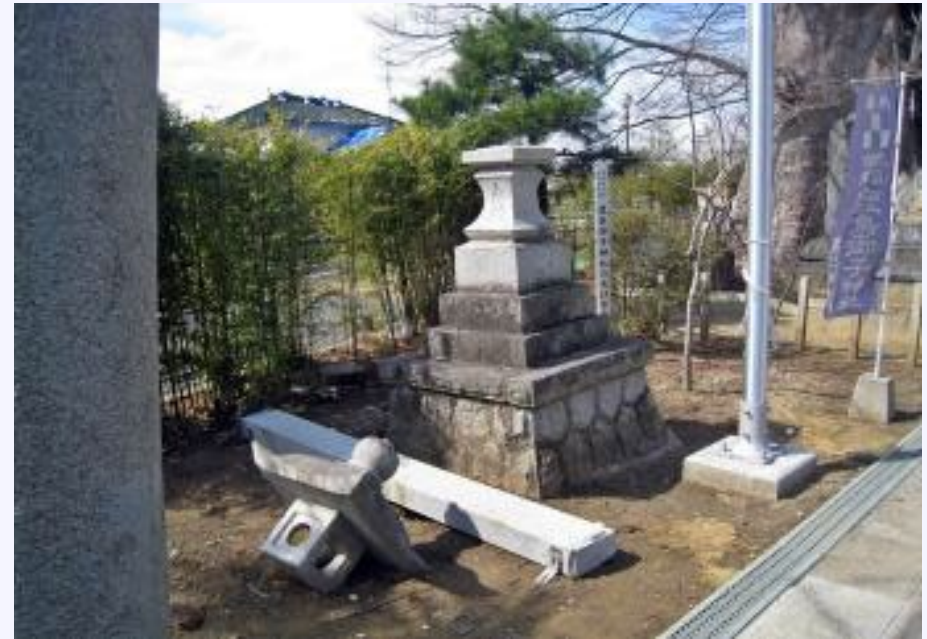
東側に倒壊した灯籠（同左）

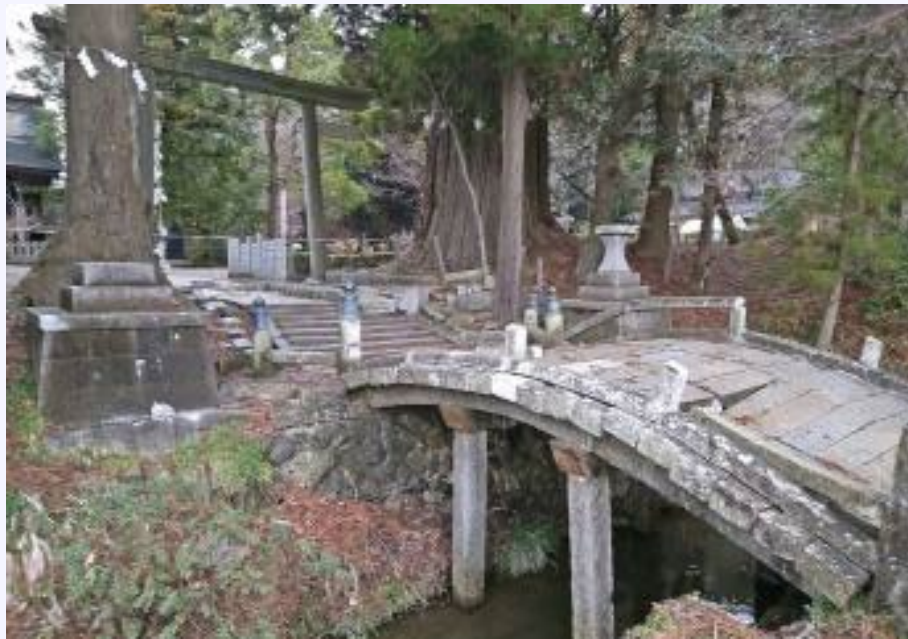
石橋が被害を受けるとともに、奥の石碑が転倒した

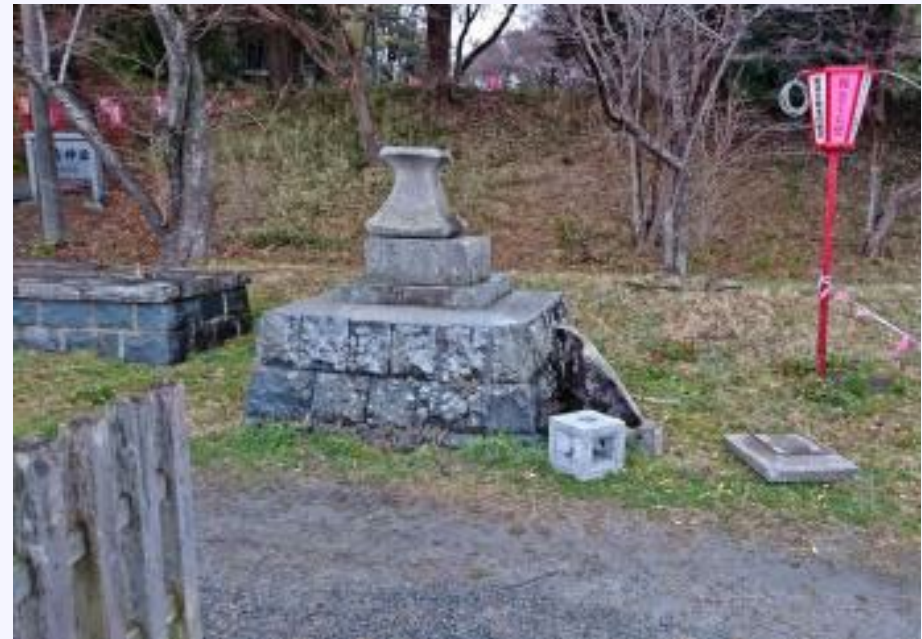
同左。東側に落下した燈籠
