平成 12 年(2000 年)鳥取県西部地震

調査報告書

平成 12 年 11 月

基礎地盤コンサルタンツ株式会社

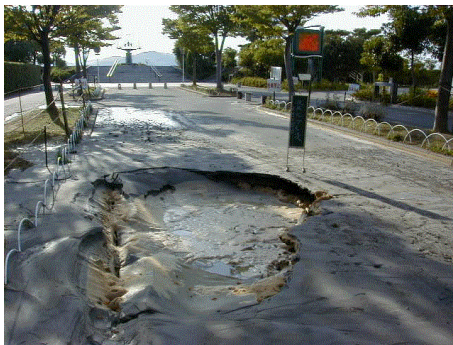
写真-4.2.6 陥没孔*
(写真奥が護岸側、手前が児童文化センター)

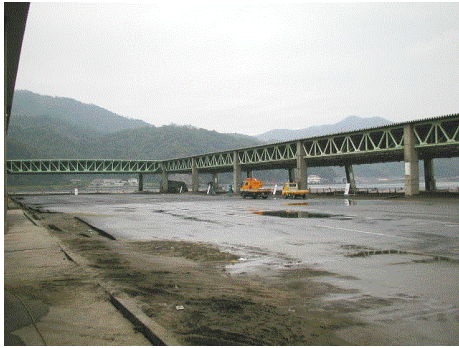
写真-4.3.3 埠頭の全景

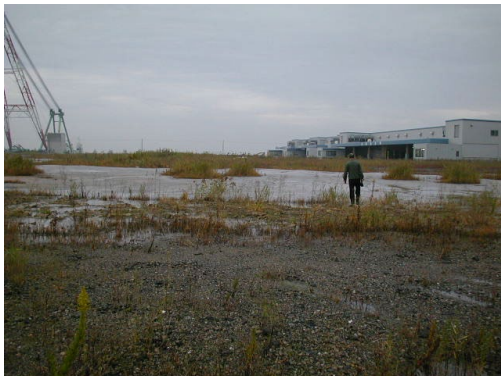
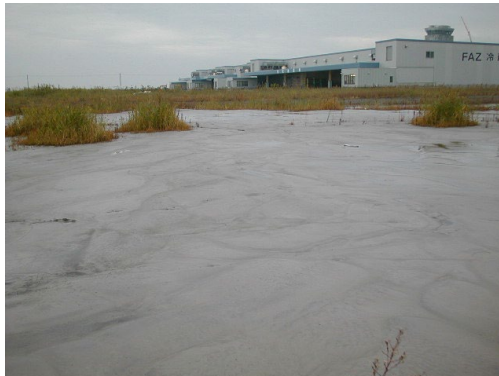
この噴砂箇所の典型的な状況を写真-4.4.1 に示す。噴砂は、シルト分が非常に多く、また水分を多く含んでいるため、足で踏むとずぶずぶの状態にあった。

写真-4.4.1 竹内団地南部の空き地での大きな噴砂

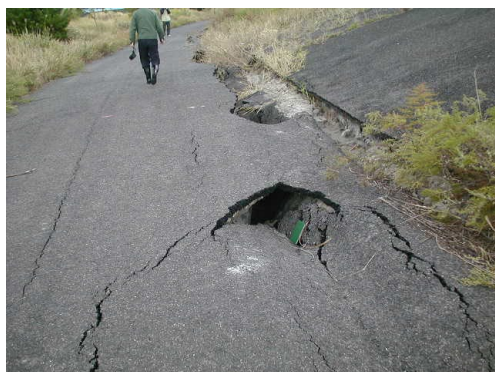
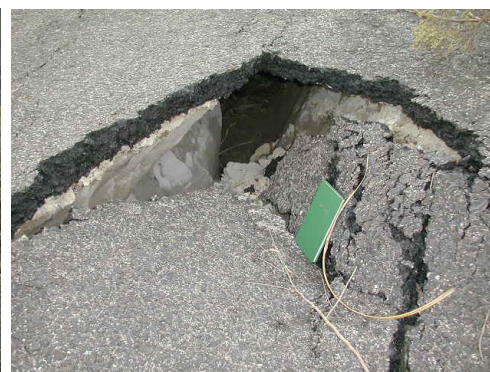
松江市大海崎鼻から大根島へのびる堤防に若干の変状が見られた。写真-4.5.1は、大海崎橋を渡った道路脇の平地における亀裂の状況である。また、写真-4.5.2は、写真-4.5.1の近傍で堤防の南側の小段のり尻に生じた変状であり、のり尻に平行して空隙が生じている。この空隙は、水平方向に最大30～40cm開口している。

写真-4.5.2 大海崎堤防南側のり尻部の空洞

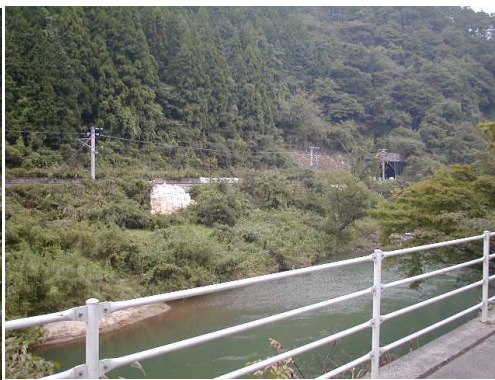
鳥取県日野町および西伯町を中心として多くの斜面災害が発生した。写真-4.6.1 および写真-4.6.2 は JR 伯備線の斜面崩壊箇所である。両者は互いに隣接しており、後者はトンネルの坑口付近である。

写真-4.6.2 JR 伯備線トンネル坑付近の
斜面崩壊

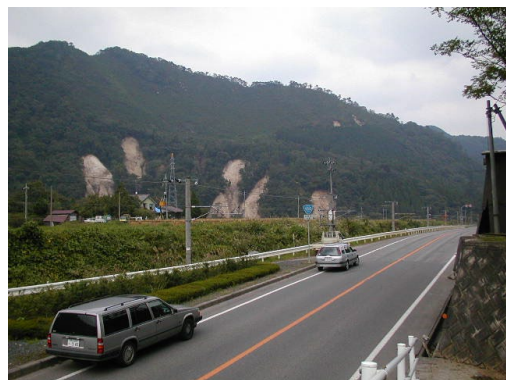
写真-4.6.3 および写真-4.6.4 は日野町内の斜面崩壊箇所で、表層崩壊が非常に多いようである。

写真-4.6.3 日野町の斜面崩落群
