石川県北部の被害 ver1.1

調査期間：2024年1月31日～2月2日

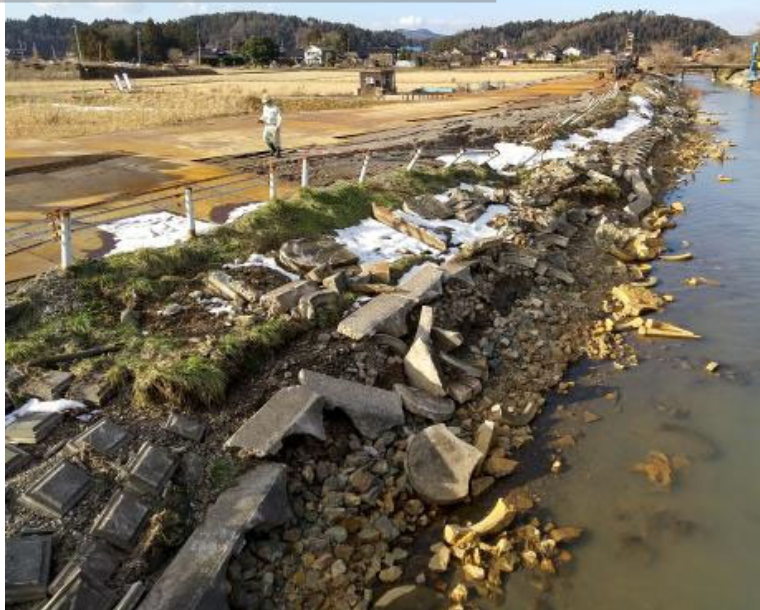
①河川堤防（右岸側）

- ・ 金川橋上流の金川両岸において河川災害復旧工事を実施中に、今回の地震が発生。左岸側では工事用敷鉄板の滑落が見られたが鋼矢板は変状なし
- ・ 右岸側では護岸ブロックが崩壊していたが、今回の地震によるものかは不明
- ・ 金川橋両岸の取付道路には、40cm程度の段差が見られ、河川堤防を含む地盤の沈下を確認

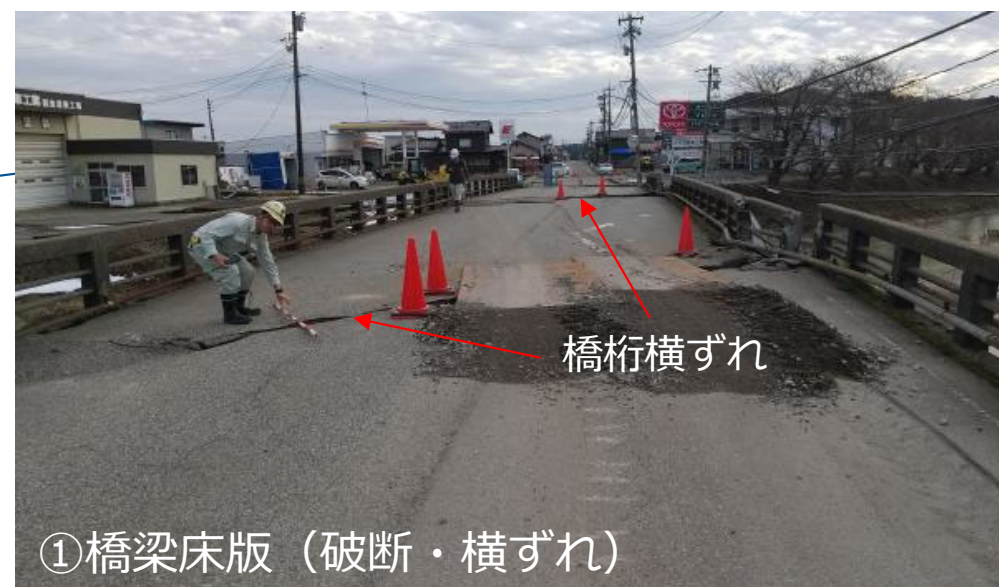
- ・ 鵜飼大橋の2箇所の橋脚上で床版が破断し、橋の上部構造が上流側へ右横ずれ（開口幅約20～30cm、水平変位量：約40～50cm）
- ・ 上流側に併設されていた歩道橋が落橋し、その一部は津波で河川上流側へ移動

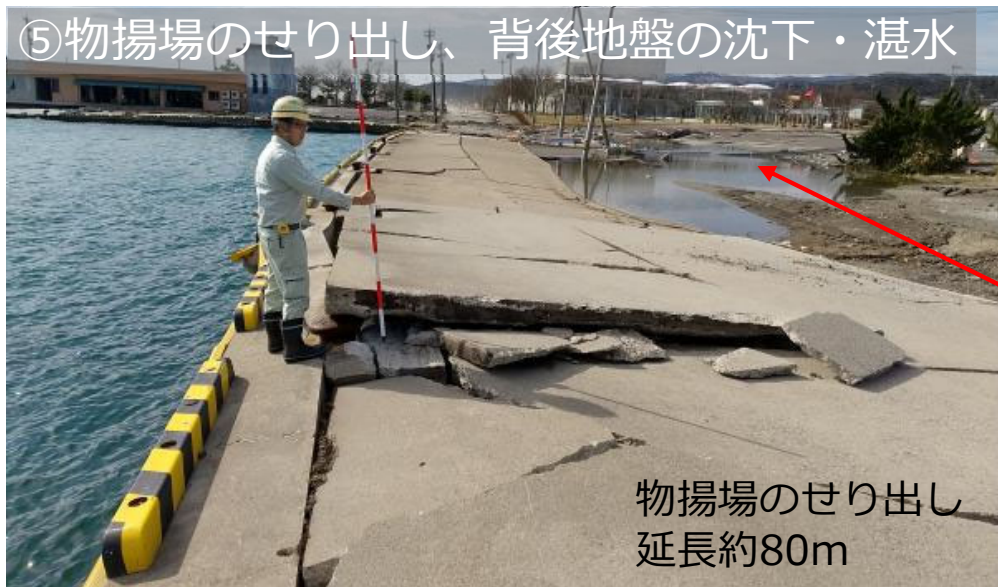
⑤物揚場のせり出し、背後地盤の沈下・湛水

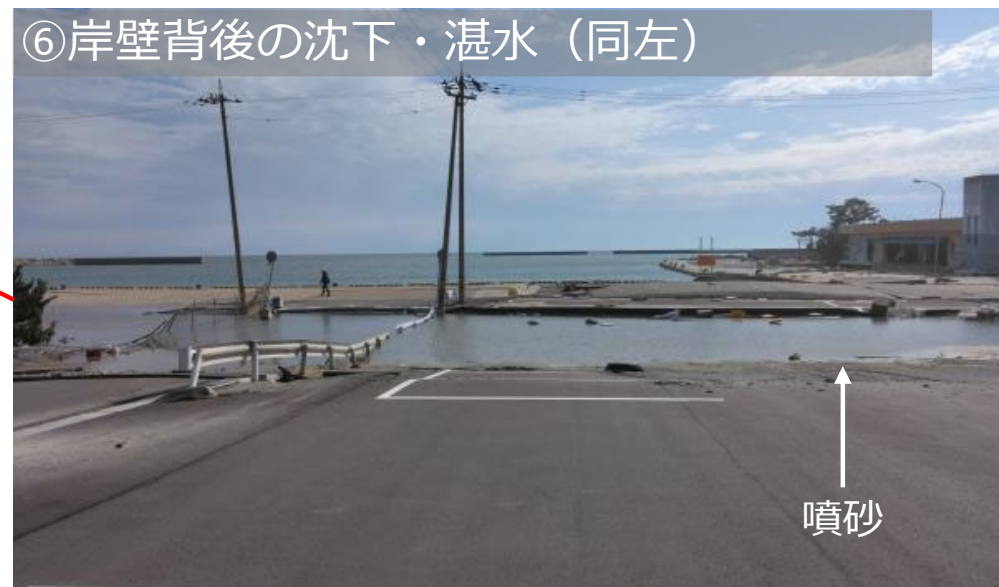
⑥岸壁背後の沈下・湛水 (同左)

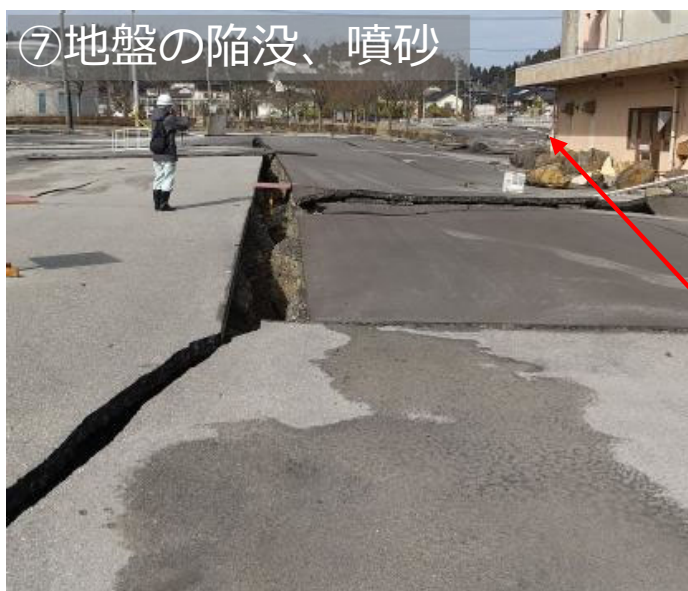
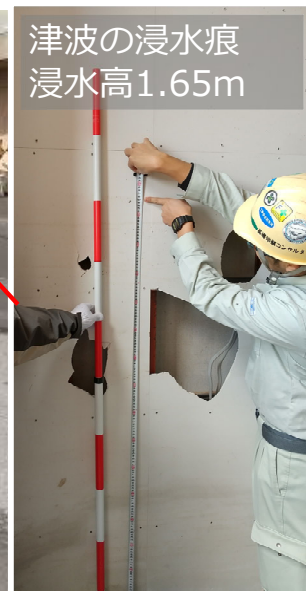
⑦地盤の陥没、噴砂

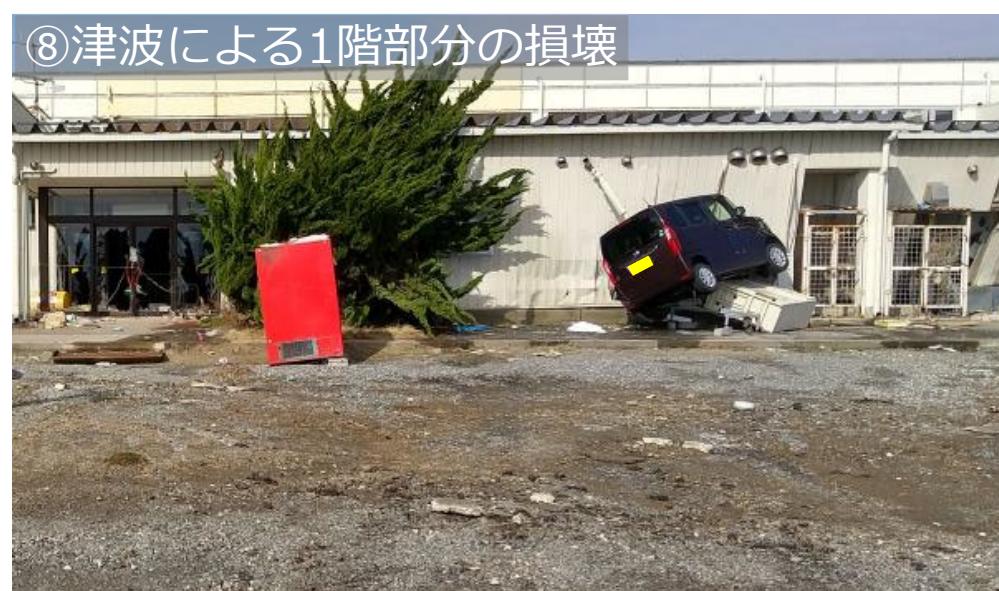
⑧津波による1階部分の損壊

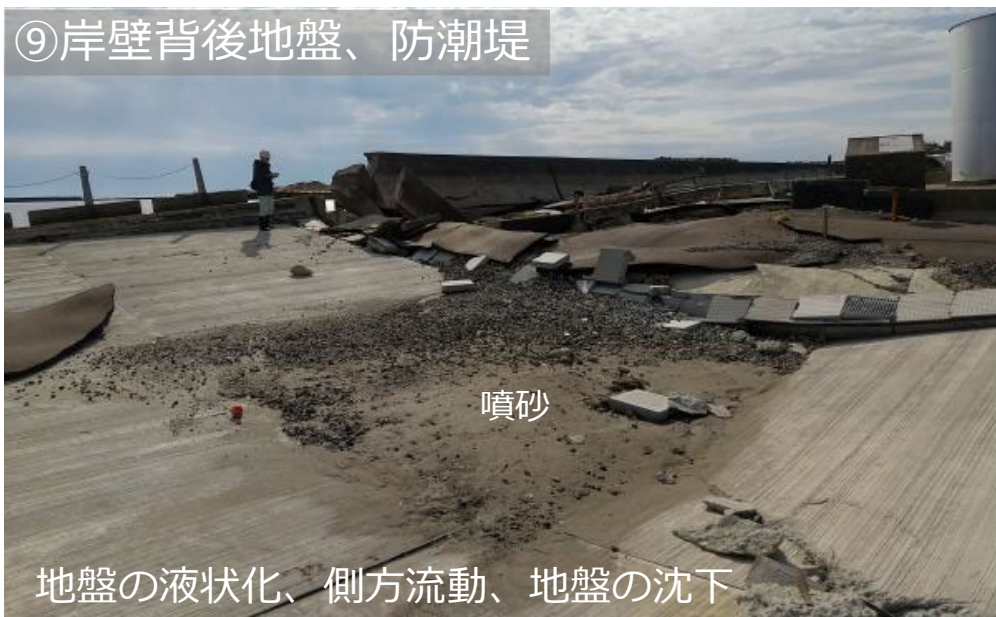
⑨岸壁背後地盤、防潮堤

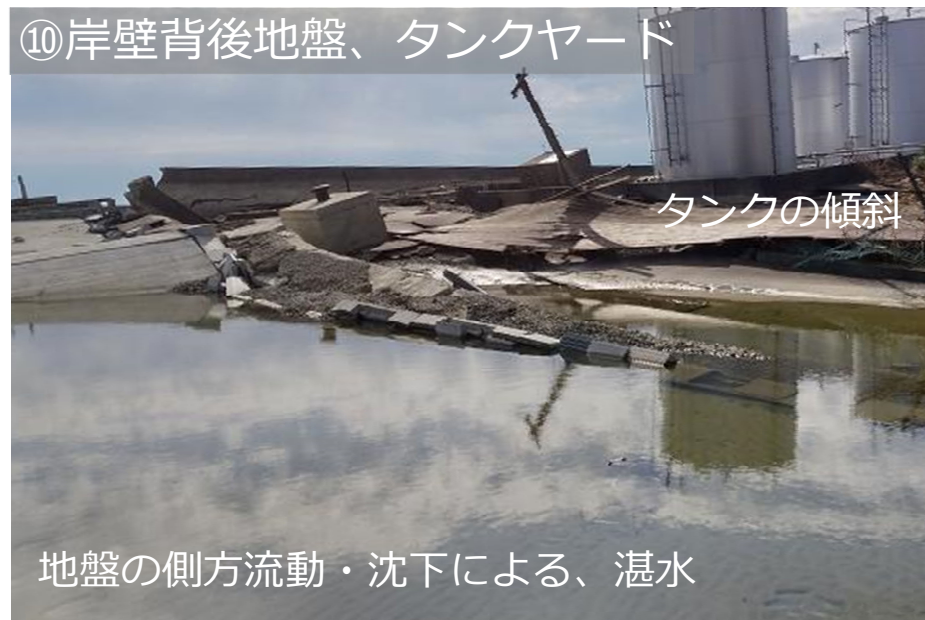
⑩岸壁背後地盤、タンクヤード

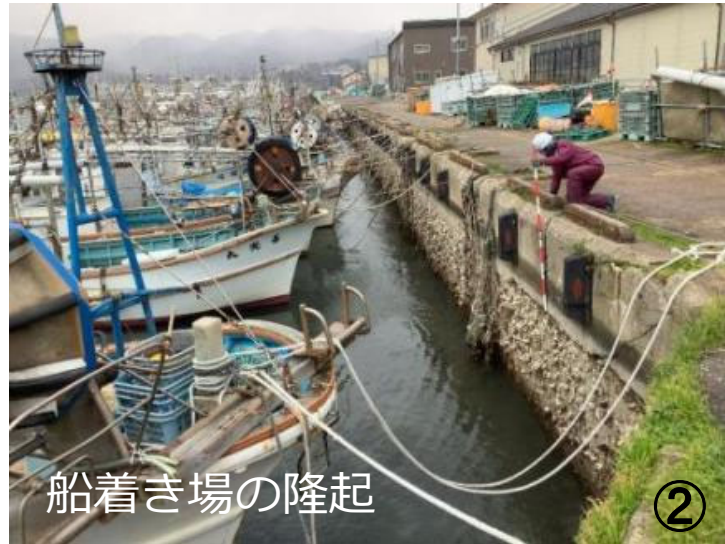
②

船着き場の隆起

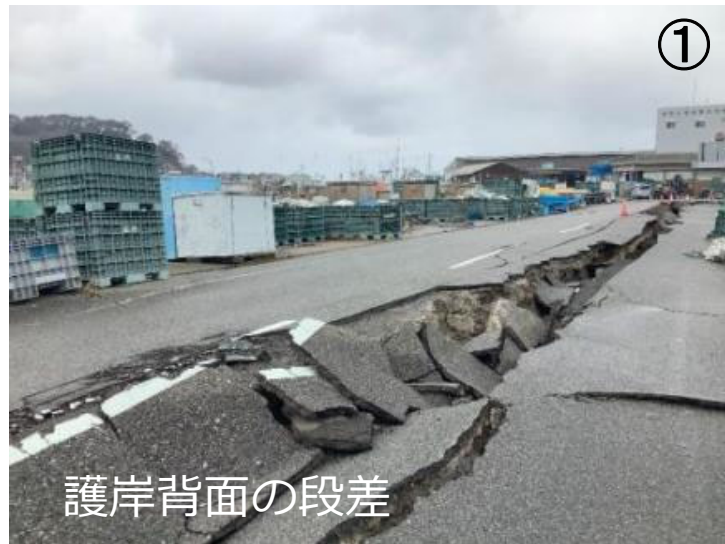
①

護岸背面の段差

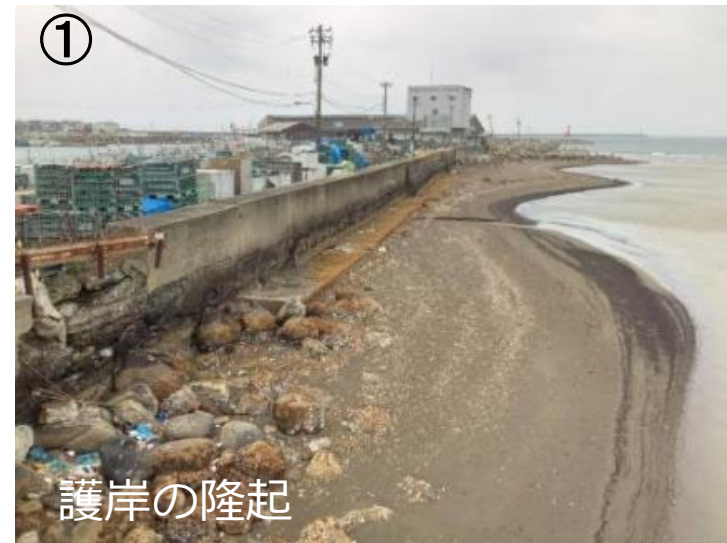
①

護岸の隆起

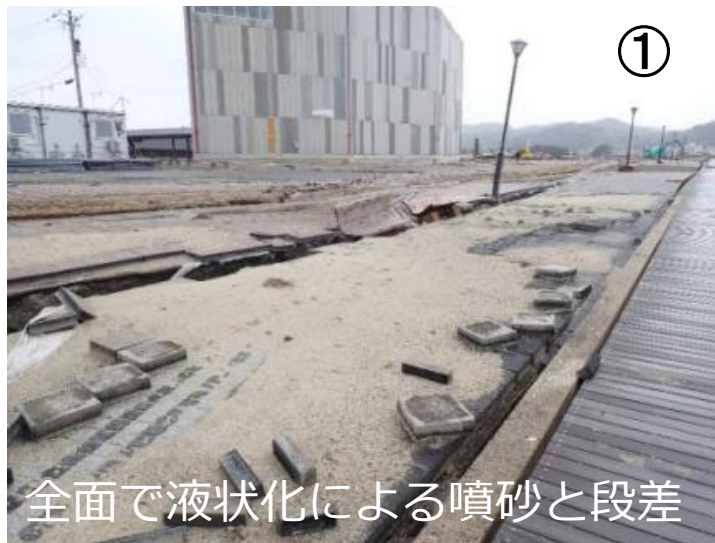
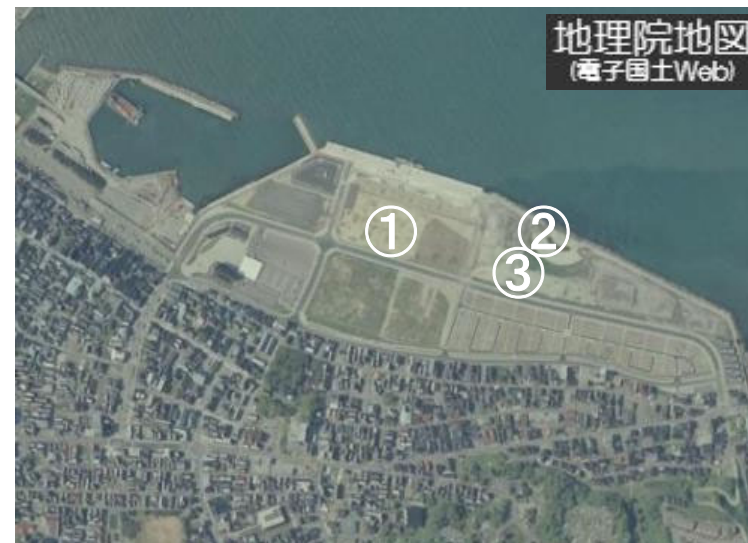
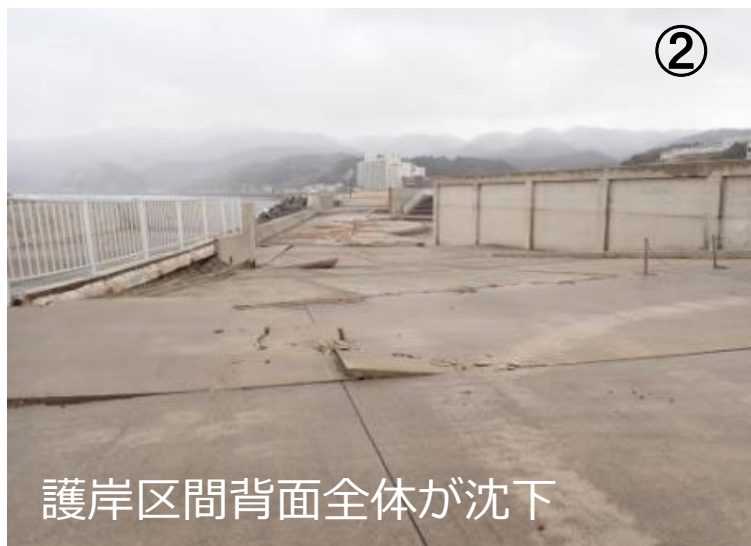
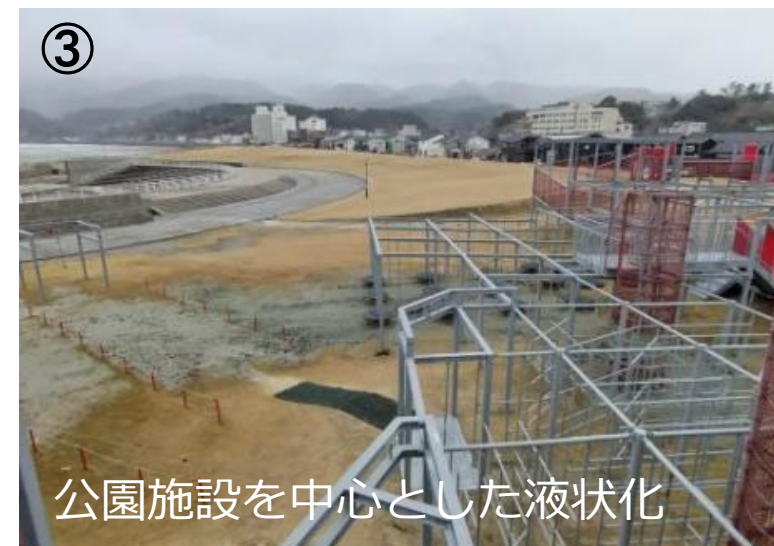
輪島市街 マリントウン (3)

■ 埋立地全域での噴砂・クラック・沈下

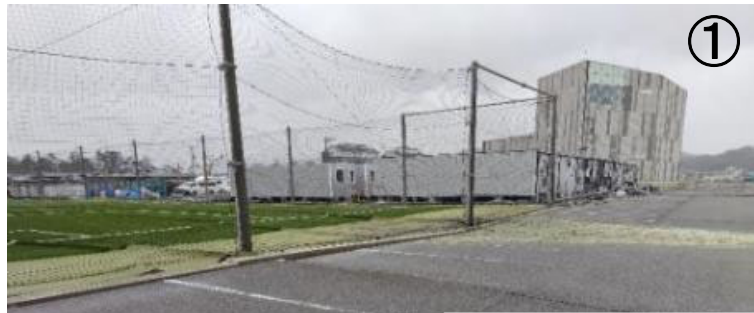
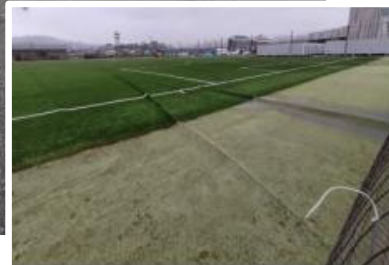
サッカー場からの
噴砂の流出

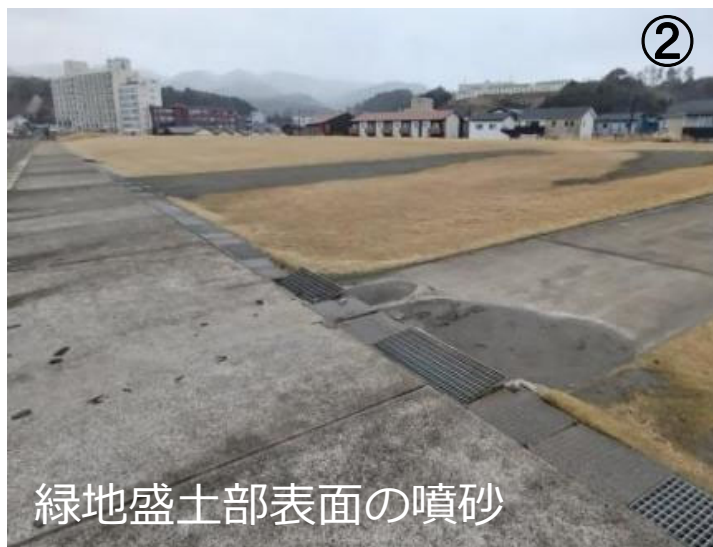
緑地盛土部表面の噴砂

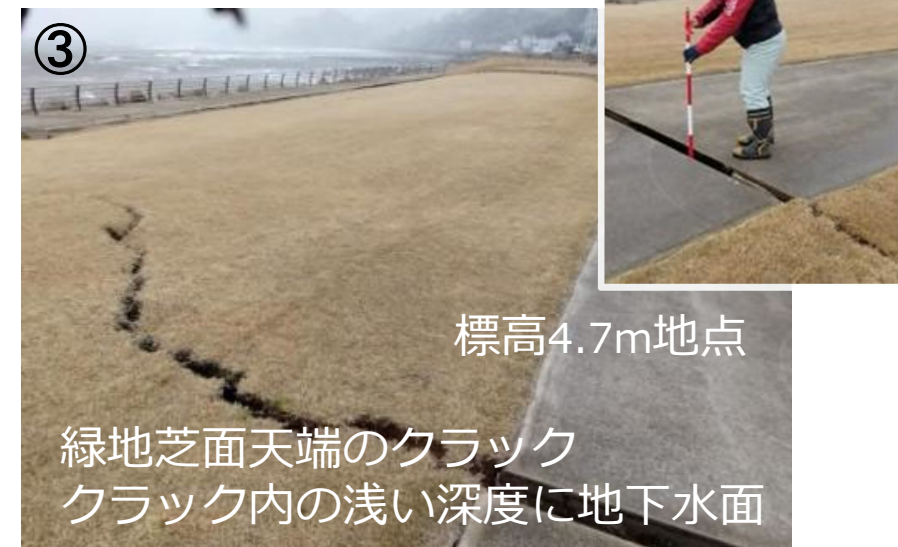
標高4.7m地点

緑地芝面天端のクラック
クラック内の浅い深度に地下水面

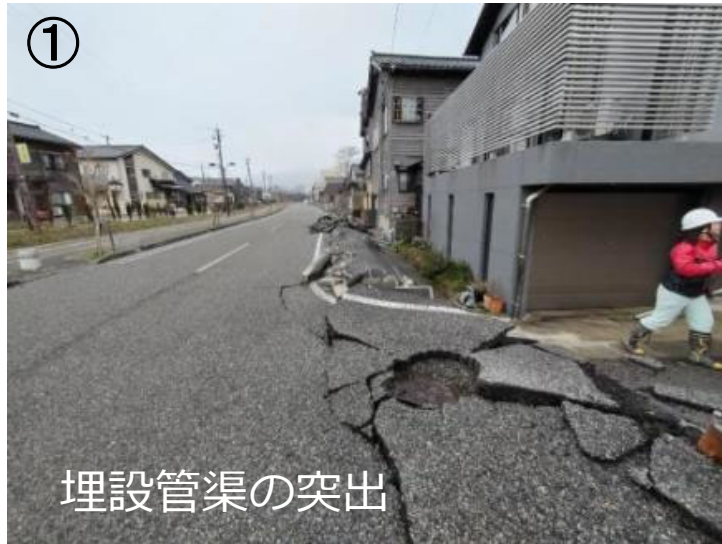
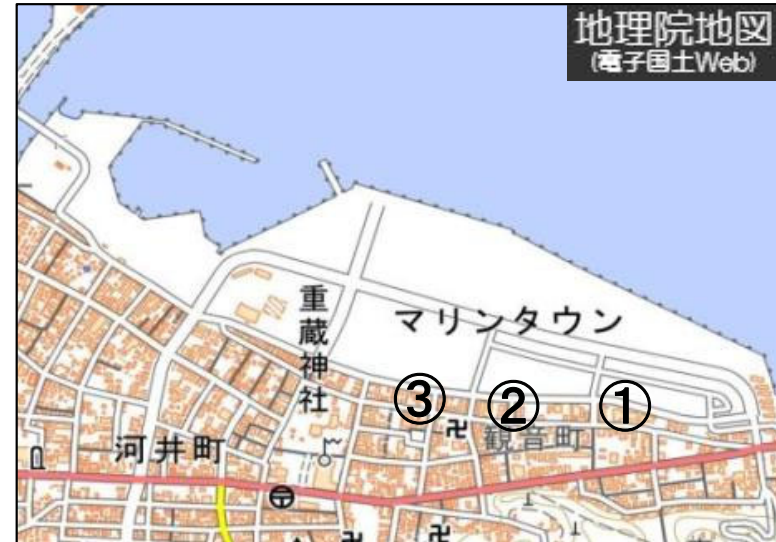
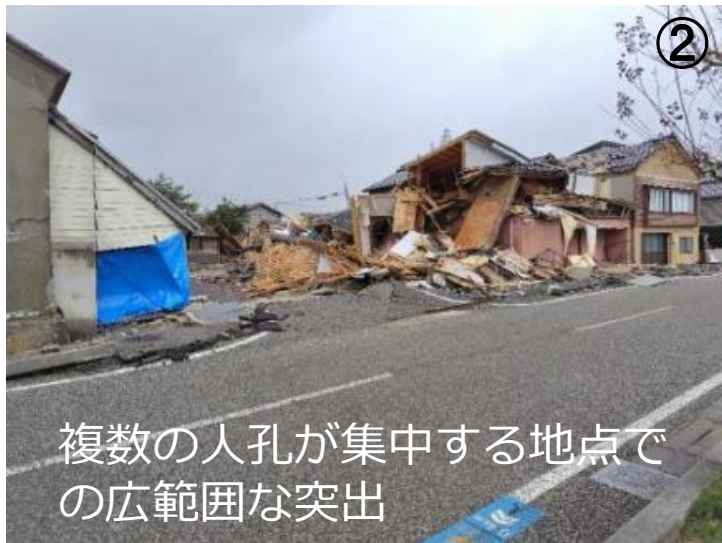
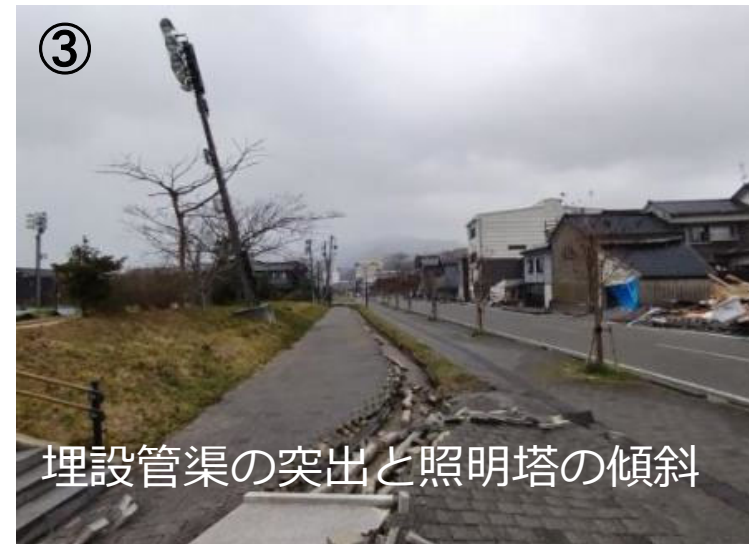
輪島市街 マリントウン (5)

- 埋立地背後地での液状化による隆起・噴砂・家屋倒壊

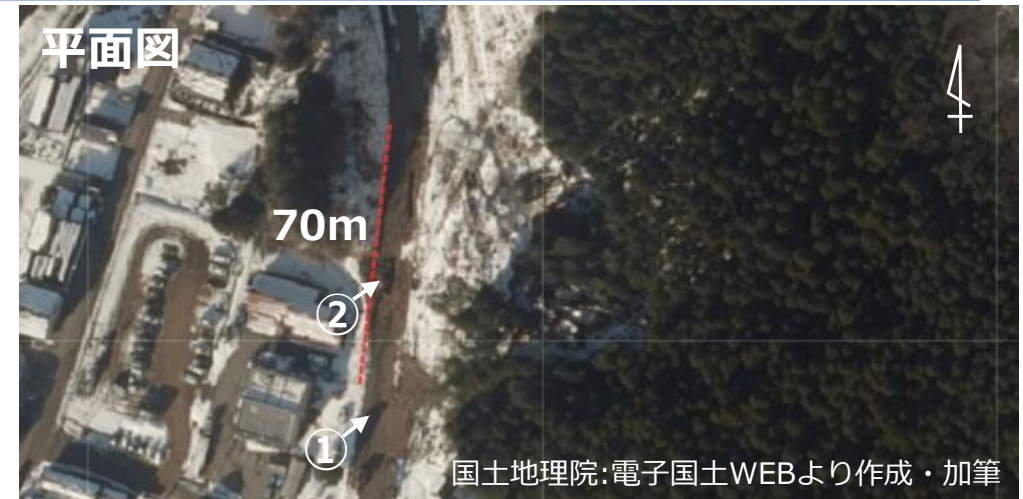
3. 県道1号線(北)

- 道路法面が押し出して道路面が隆起し、フレコンバッグで応急対策を実施
- 空中写真から、幅約70m、長さ約70m程度の地すべりが想定される

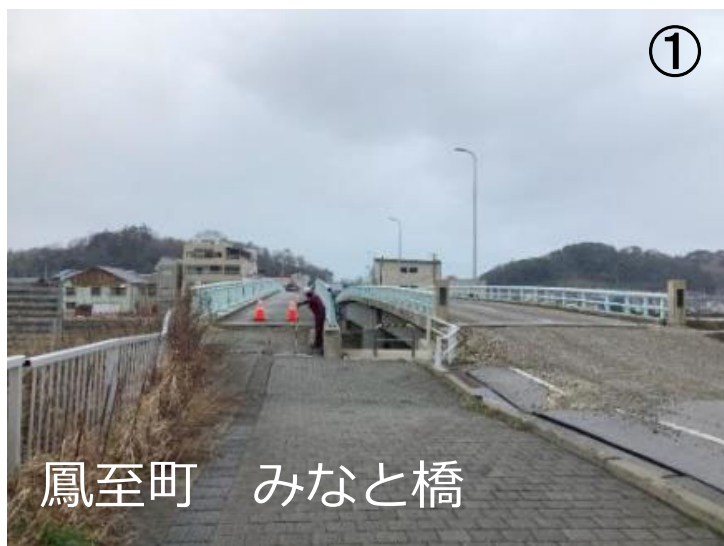
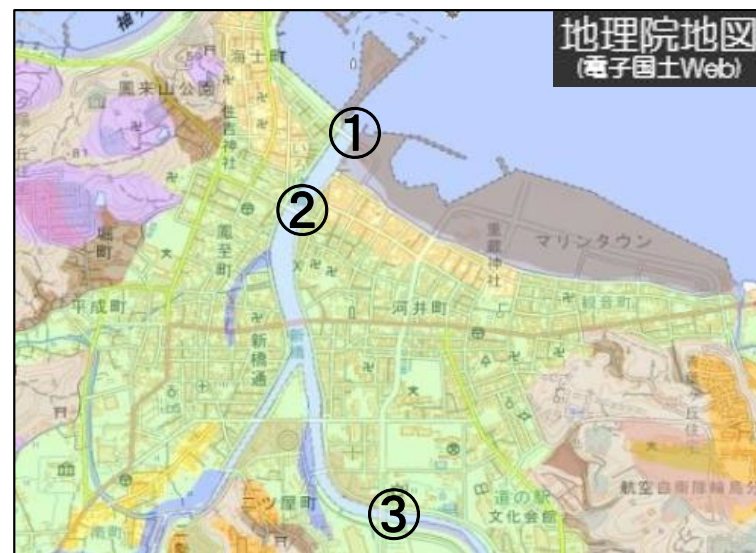
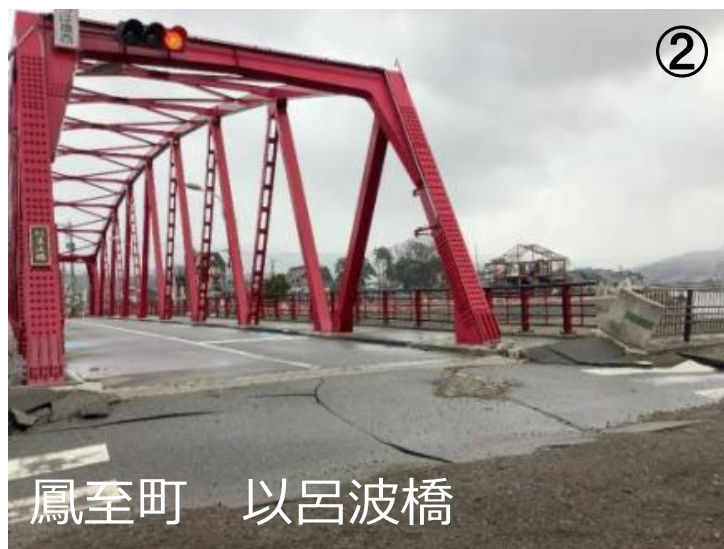
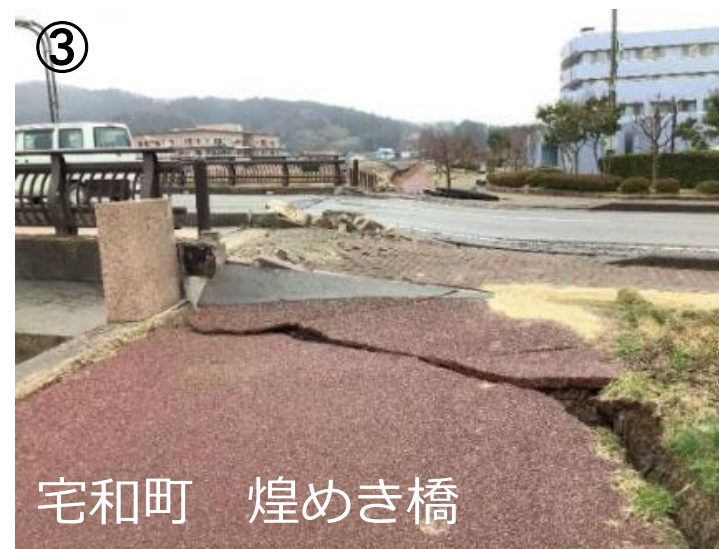
輪島市街 橋梁 (2)

- 複数の橋の取付部が沈下して段差が生じている

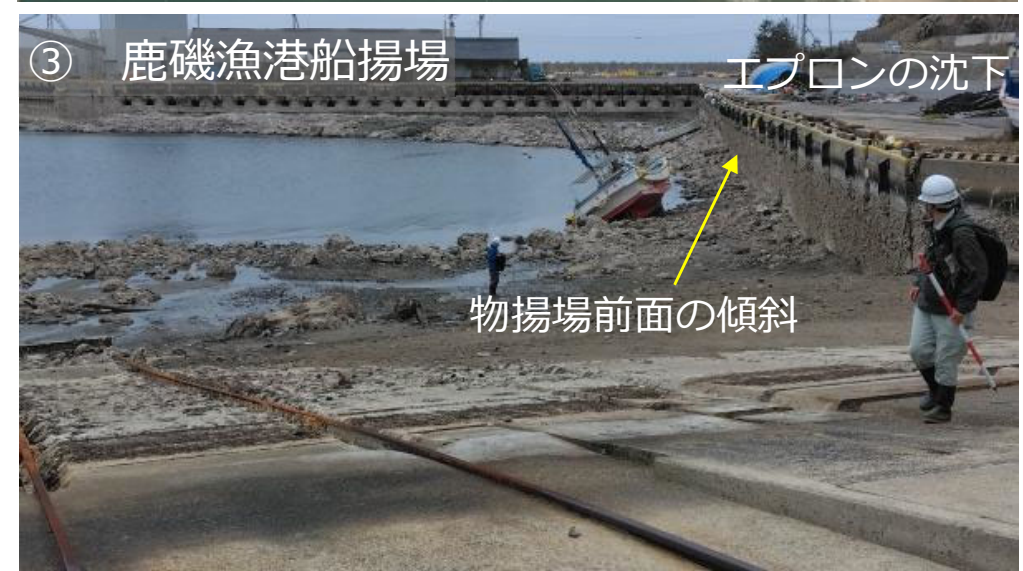
1. 輪島市門前町 鹿磯漁港

- 地盤の隆起により、漁港が離水し、漁船の発着が困難
- 鹿磯漁港では、物揚場や防波堤に傾斜等の変状が発生
- 黒島漁港では、防波堤の一部が損壊
- 波食棚、砂浜が隆起し、海岸線が海側へ拡大
- 道路法面（海食崖）の上部が崩壊し、法枠工が滑落
- 門前町道下の住宅地では、家屋の倒壊、河川護岸の崩壊、地盤の液状化によるマンホールの突出、電柱の傾斜・沈下等が発生

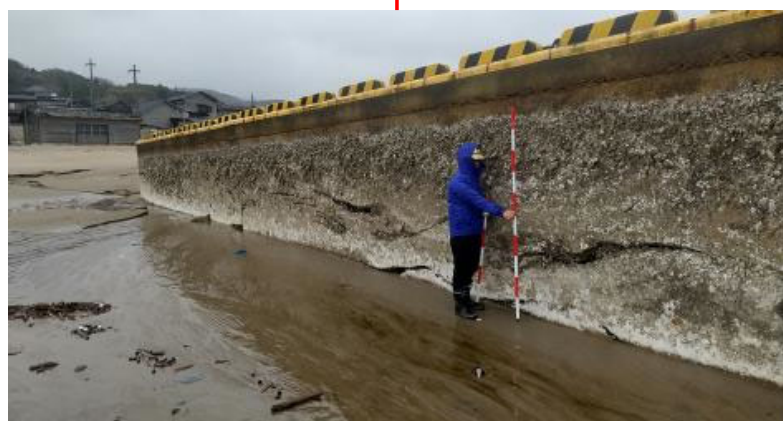
①物揚場（地盤の隆起）

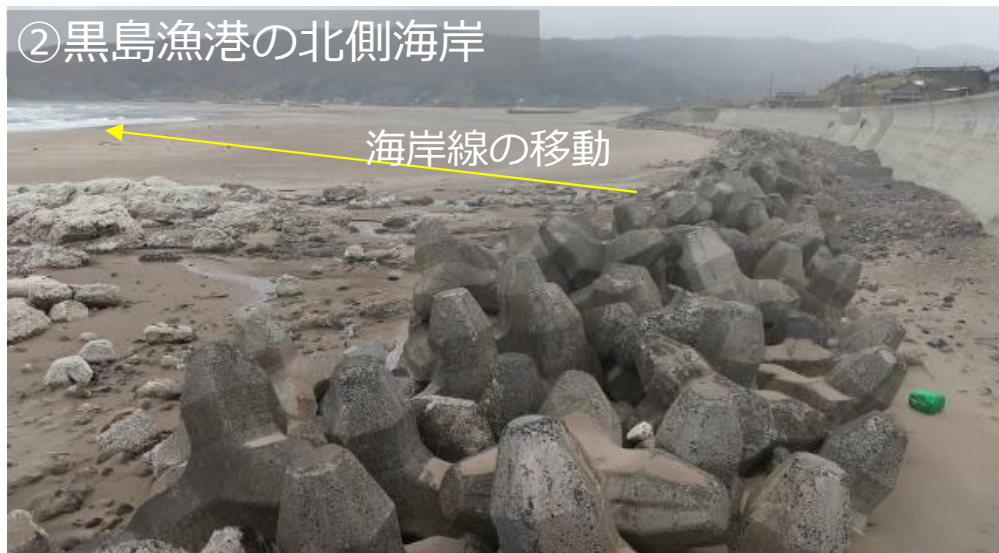
②黒島漁港の北側海岸

- 輪島市門前町黒島町の海岸：地盤が隆起し、海岸線が150～200m沖合へ移動

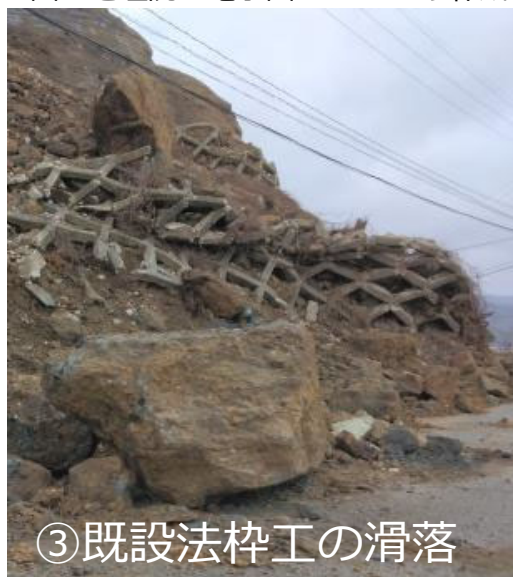
- 道路法面における風化岩の崩壊と既設法枠工の滑落
- 地点②と③の崩壊は段丘崖の上端の遷急線付近で発生

③既設法枠工の滑落

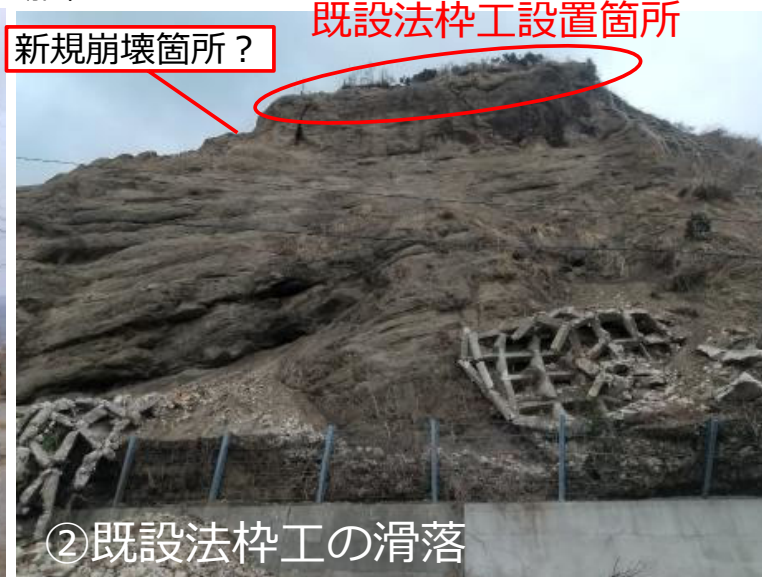
②既設法枠工の滑落

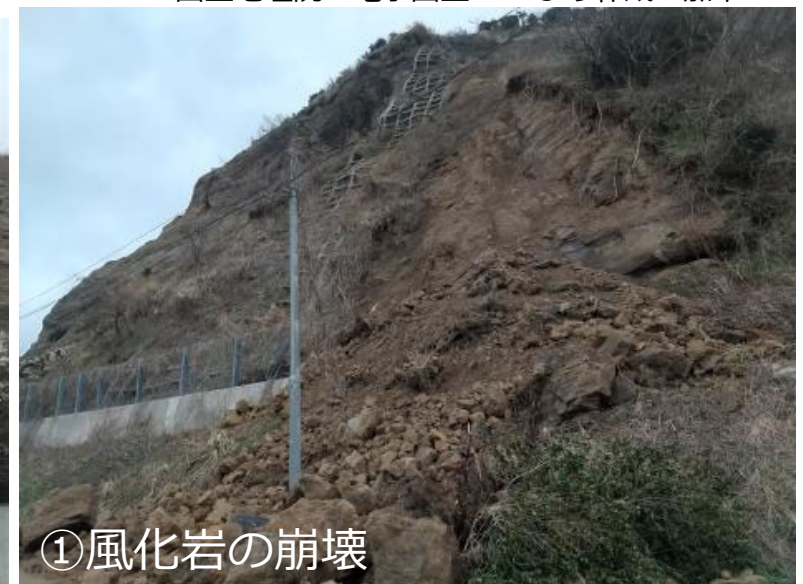
①風化岩の崩壊

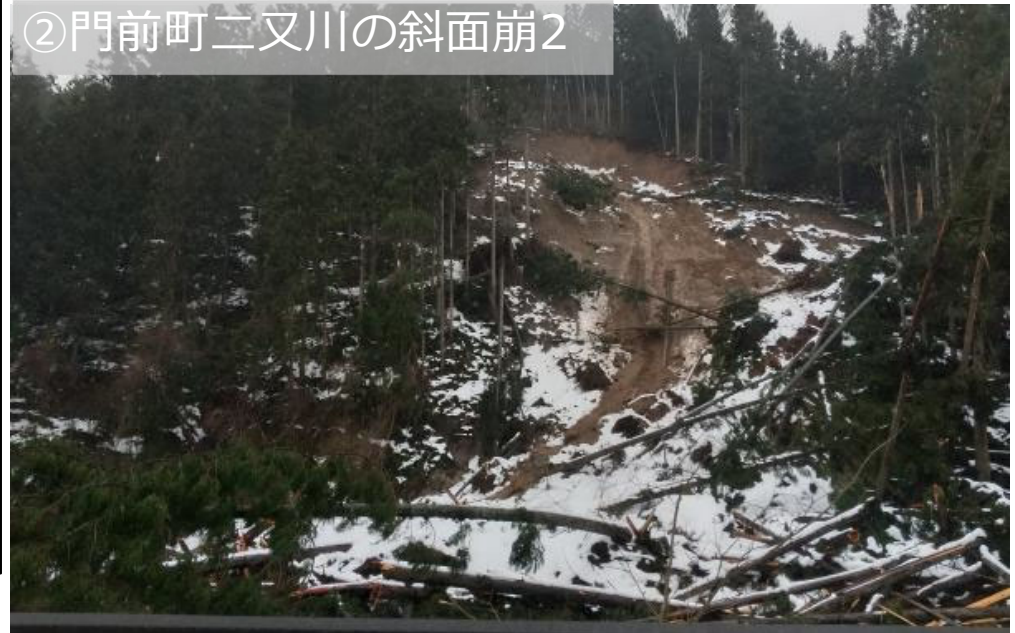
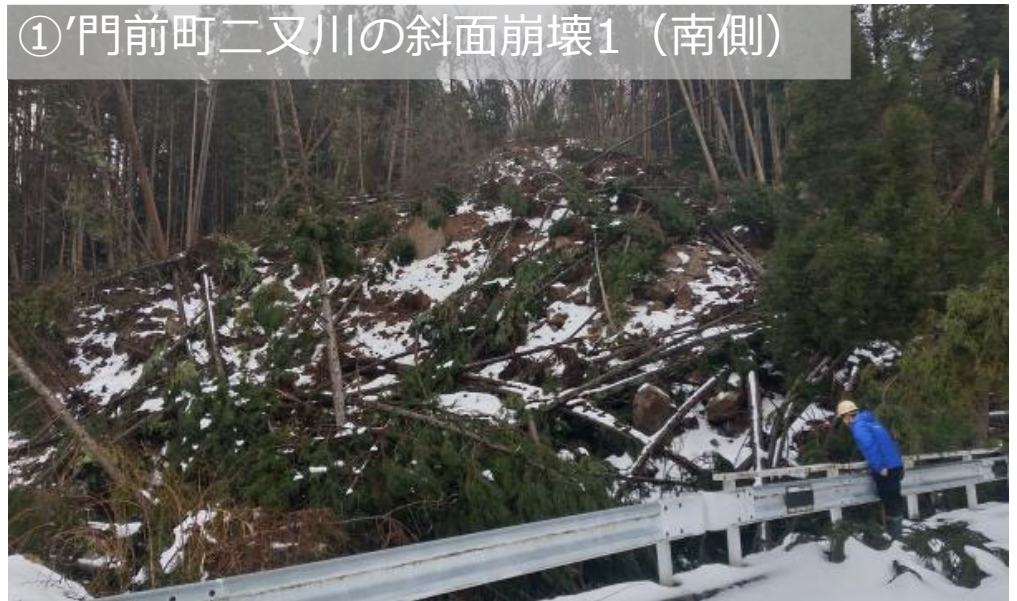
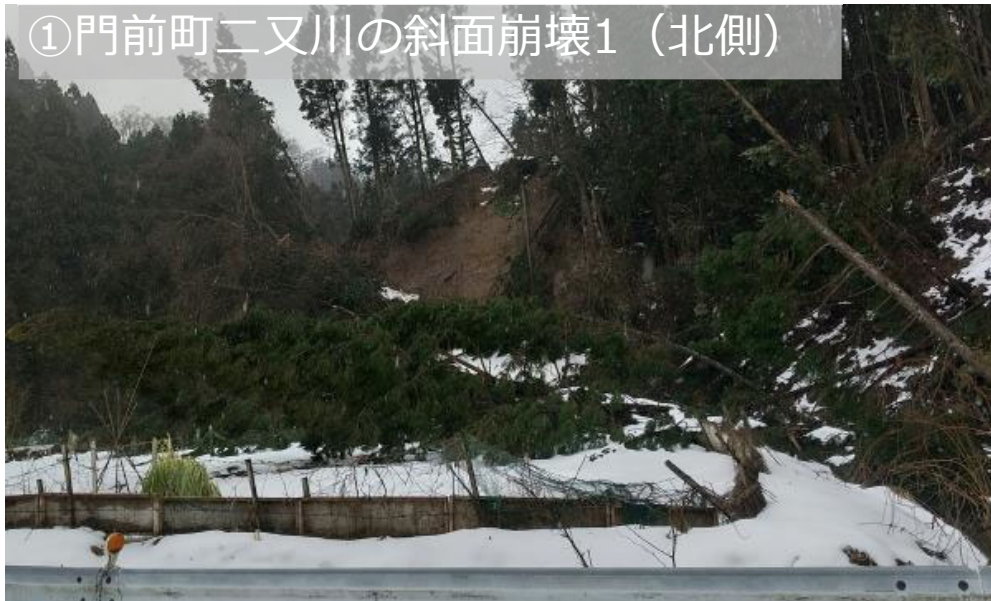
県道51号線（輪島市門前町二又川） 斜面崩壊

- 県道51号線沿いの二又川支流の斜面において、林地の表層崩壊を2箇所確認
- 輪島市内では、このような表層崩壊が多数見られる
- 斜面崩壊2においては、崩壊面の上部に湧水が見られ、地震動に加え、地下水も誘因の一つと推定

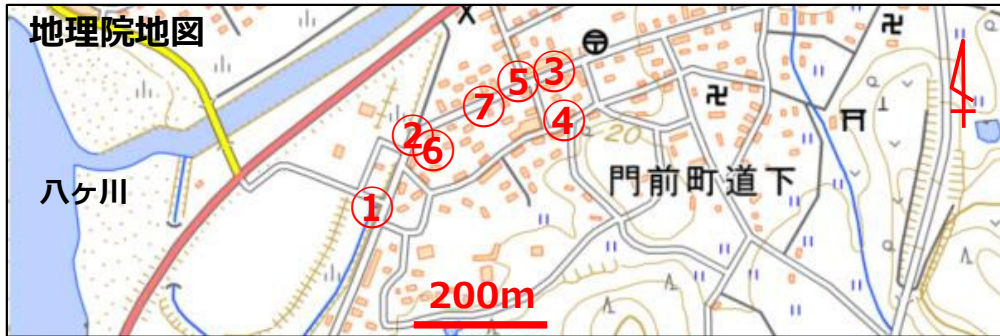
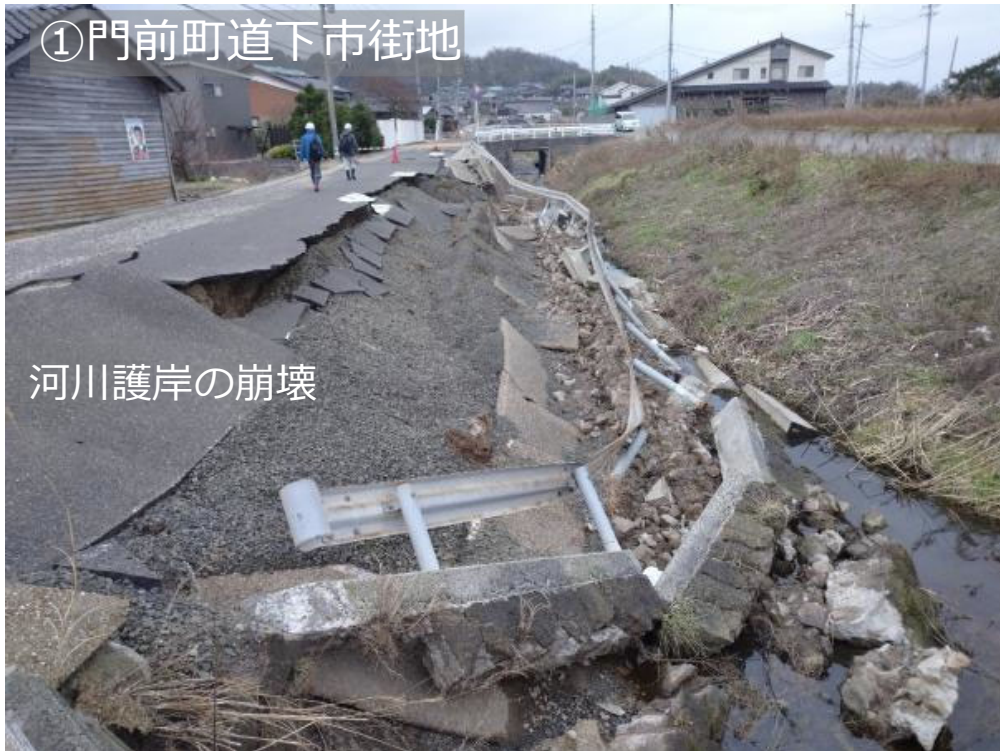
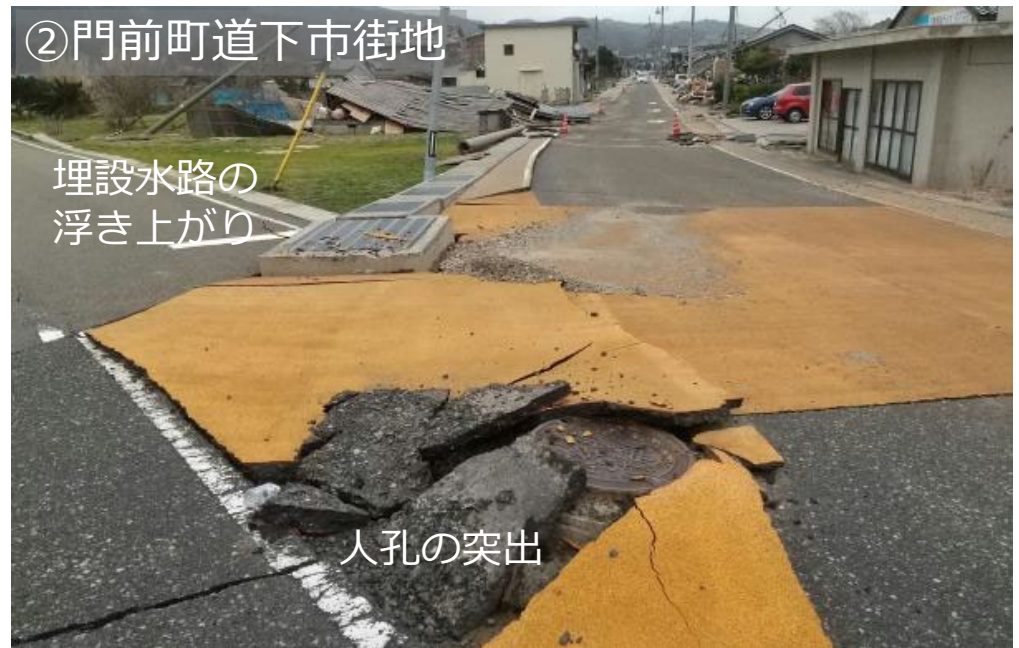
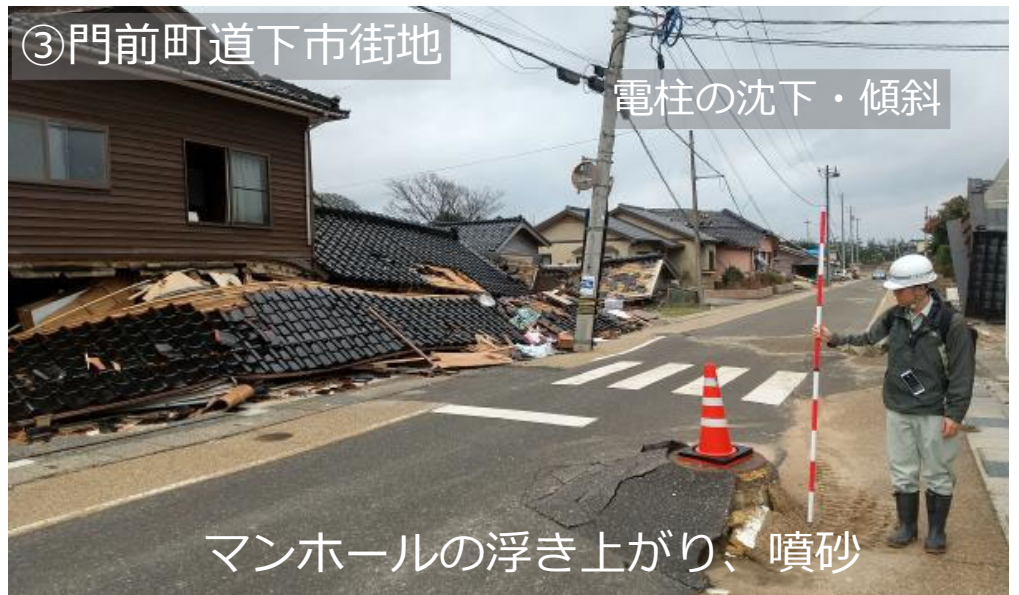
■ 地震動、地盤の液状化による被害が多発

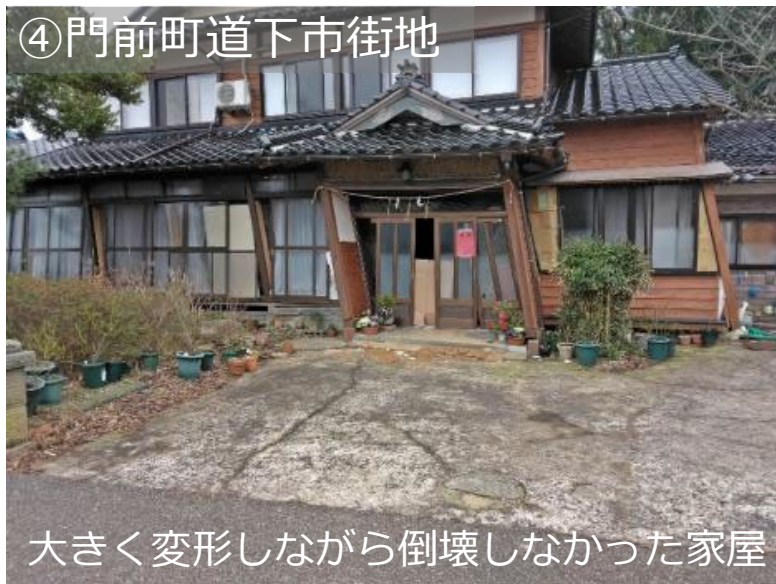
④門前町道下市街地

大きく変形しながら倒壊しなかった家屋

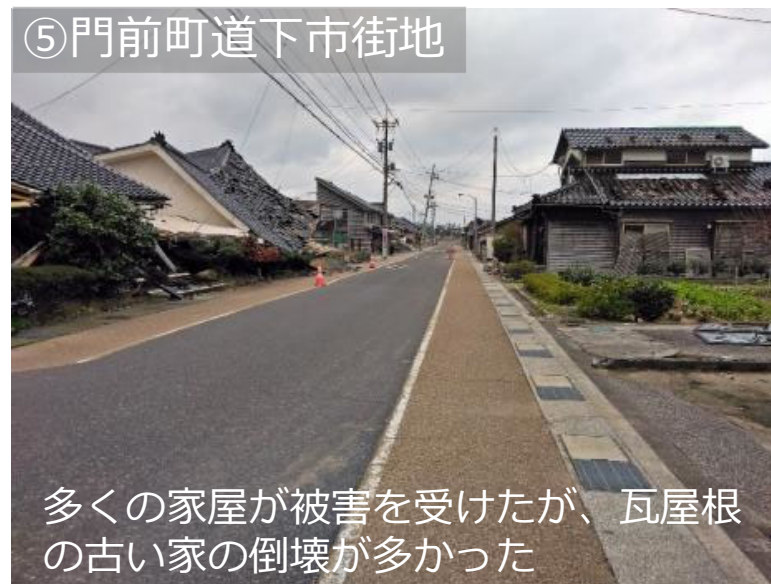
⑤門前町道下市街地

多くの家屋が被害を受けたが、瓦屋根の古い家の倒壊が多かった

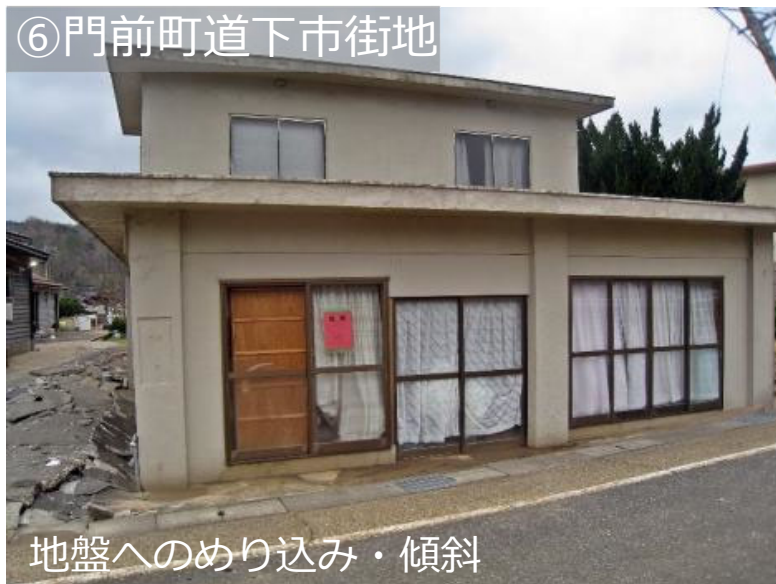
⑥門前町道下市街地

地盤へのめり込み・傾斜

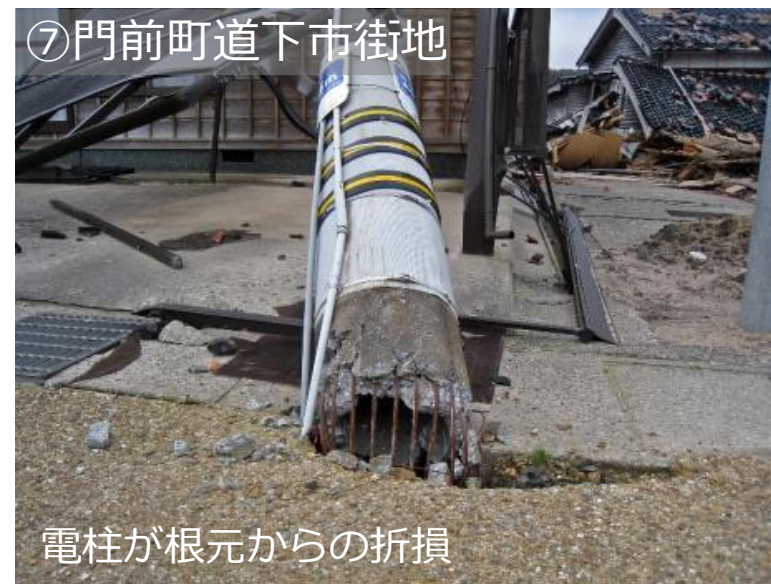
⑦門前町道下市街地

電柱が根元からの折損

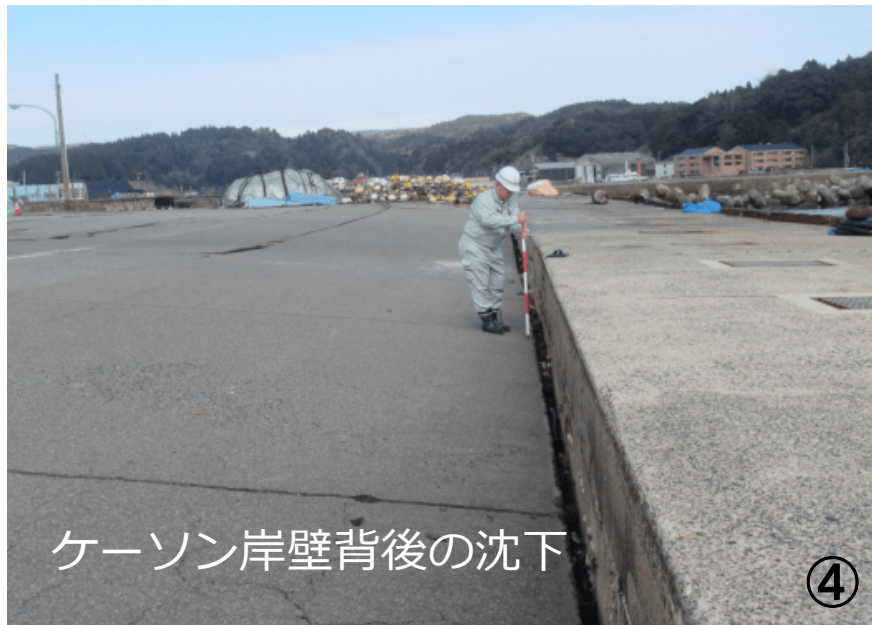
④

ケーソン岸壁背後の沈下

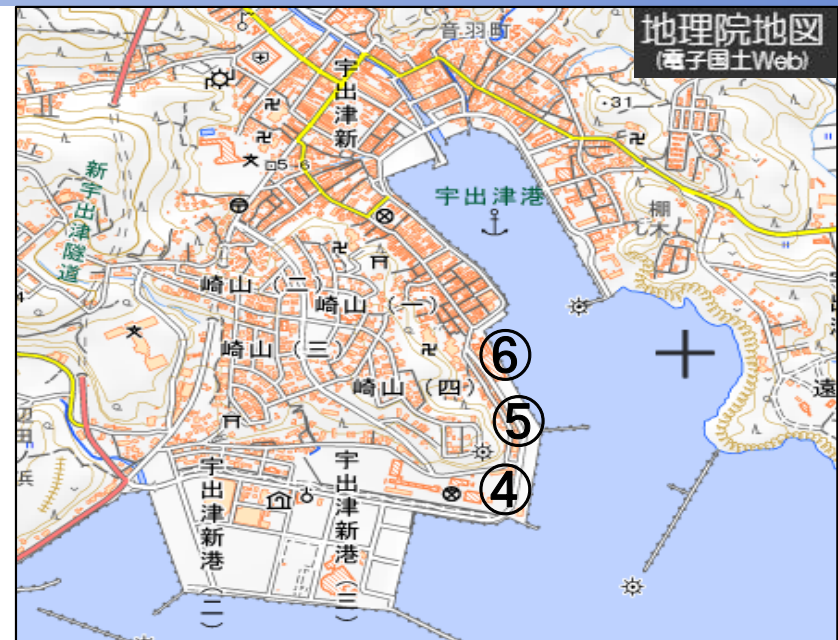
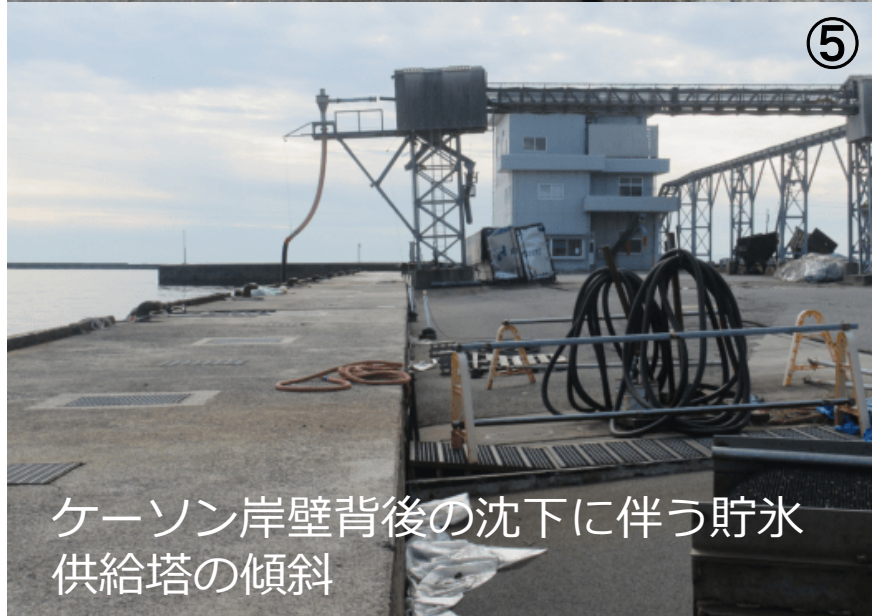
⑤

ケーソン岸壁背後の沈下に伴う貯氷供給塔の傾斜
