石川県北部の被害 ver1.1

調査期間：2024年1月31日～2月2日

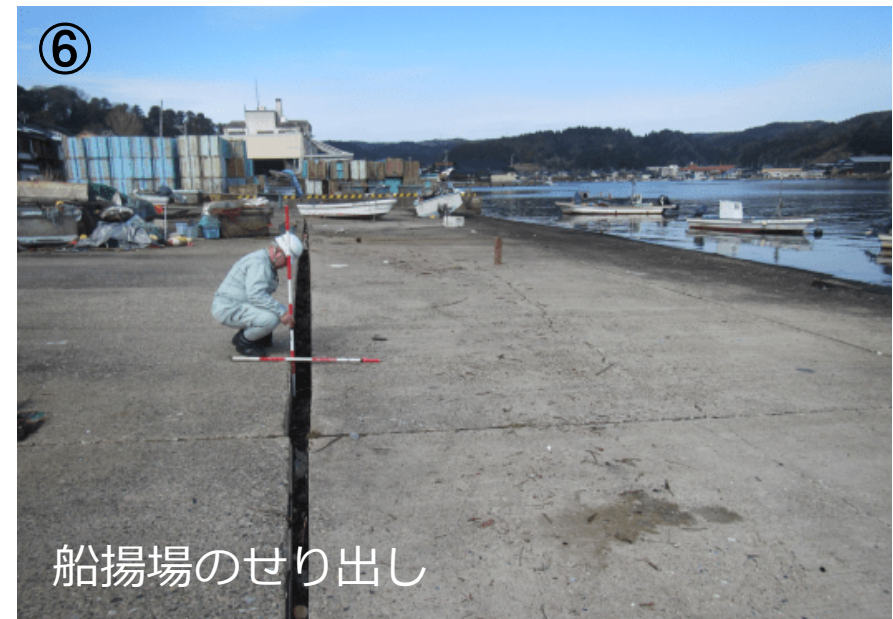
⑥

船揚場のせり出し

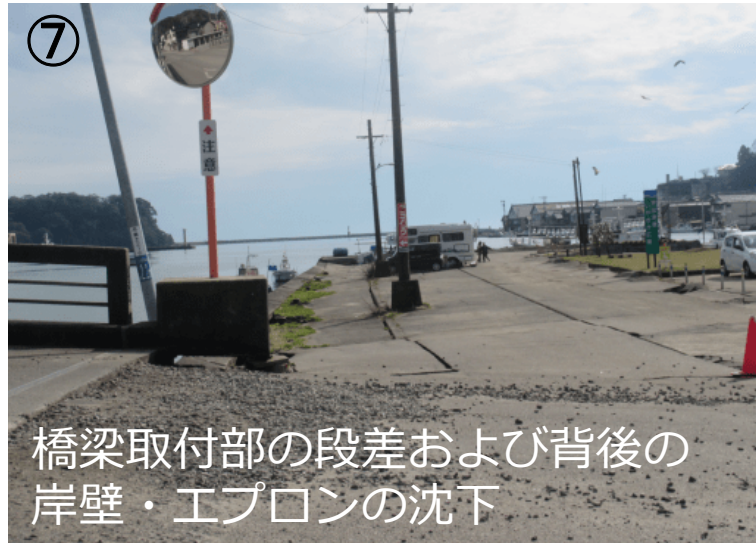
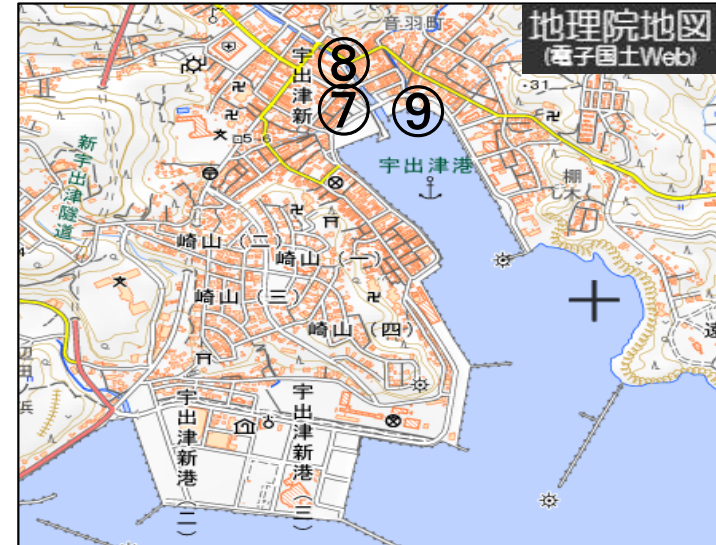
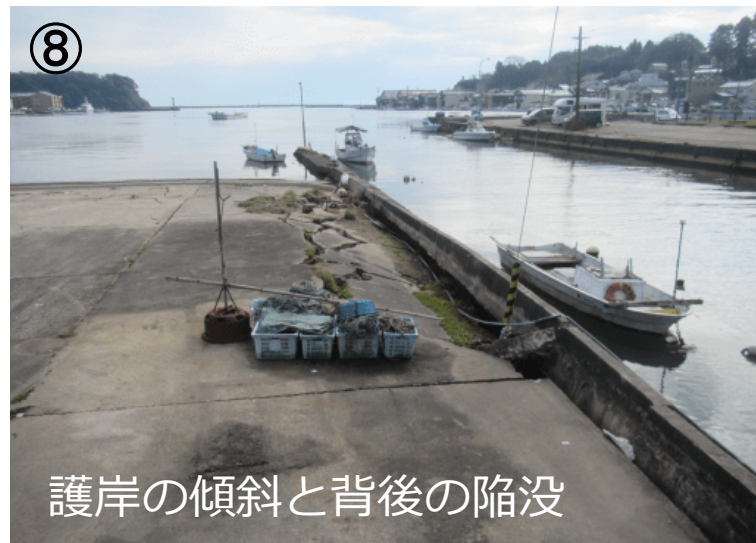
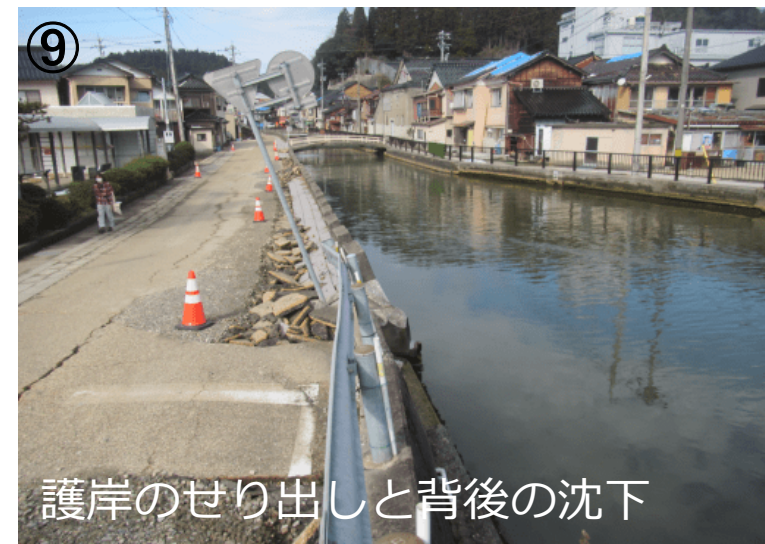
■ エプロン・河口護岸のはらみ出しと背面の沈下

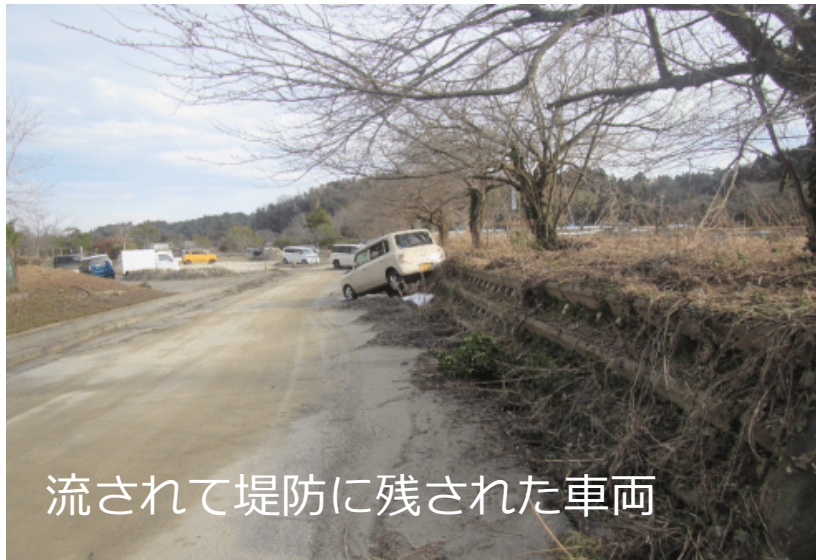
流されて堤防に残された車両

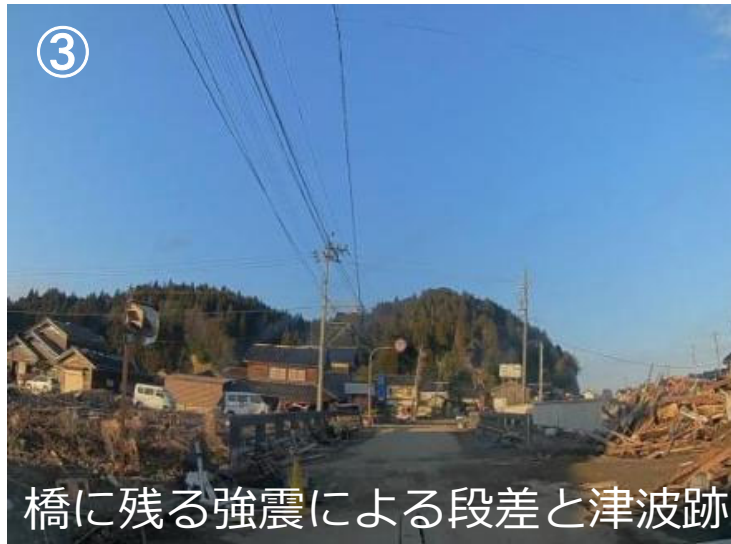
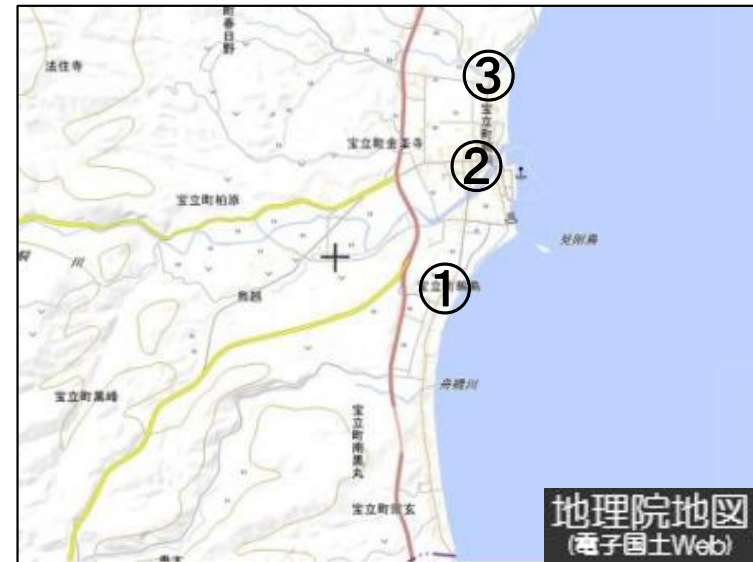
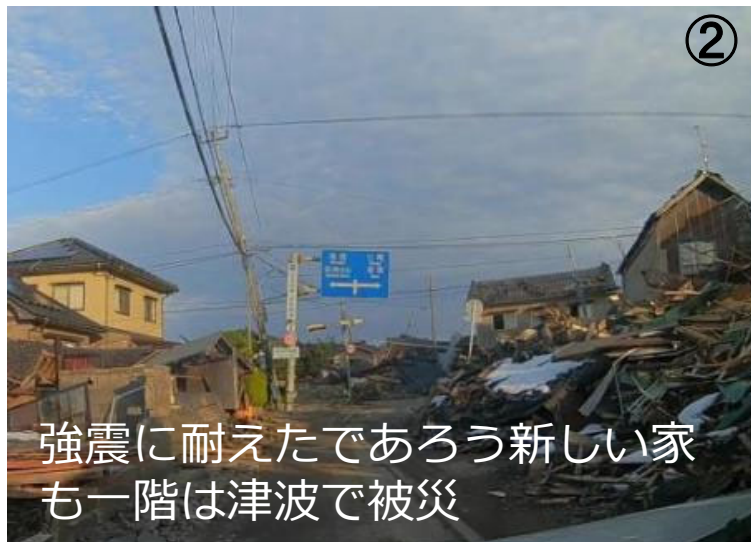
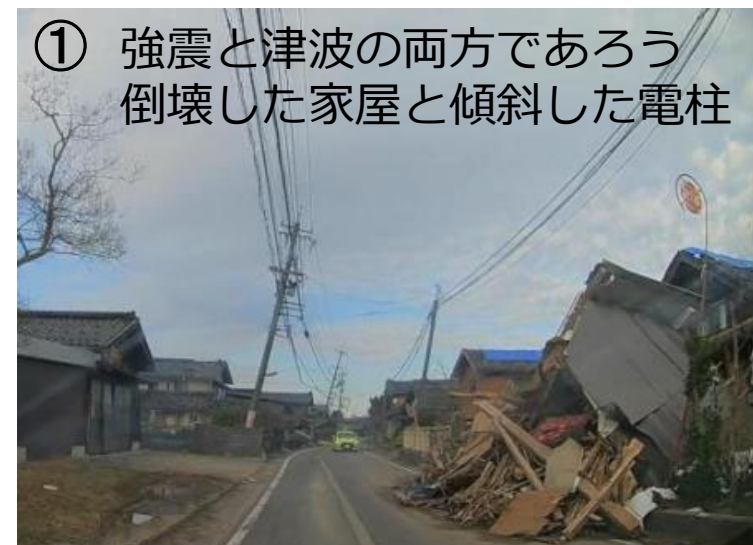
■ 地震動と津波による複合災害

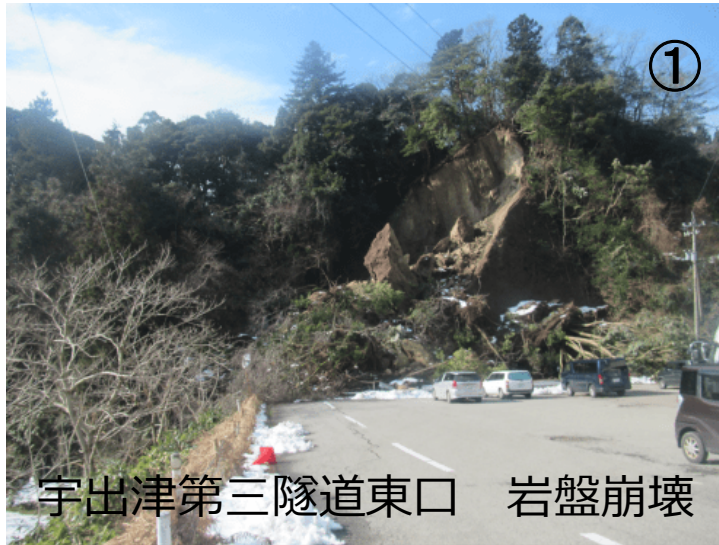
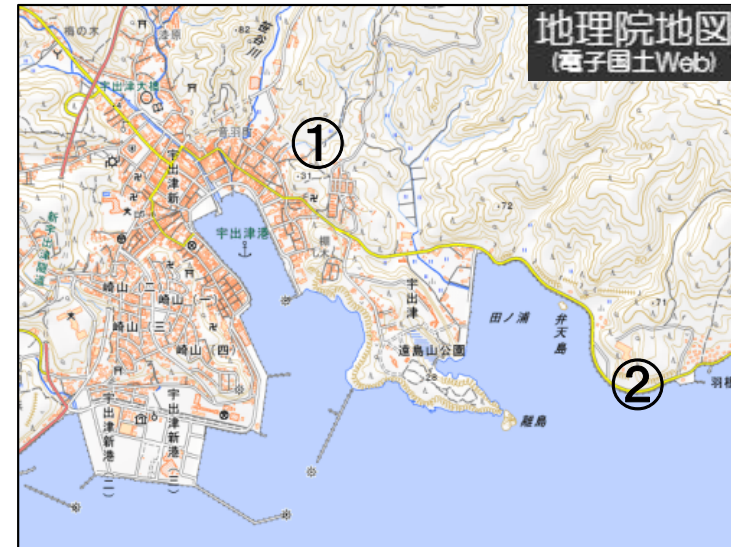
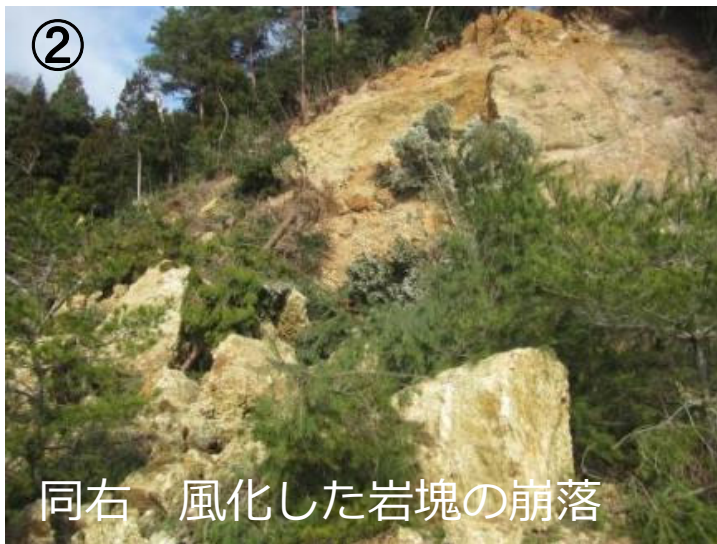
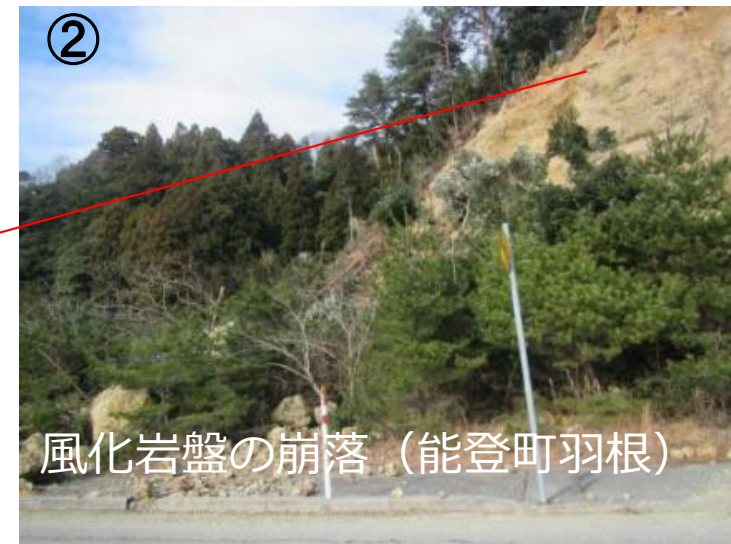
17. 能登町 宇出津 斜面崩壊

- 町道宇出津3号線 宇出津第三隧道東口の岩盤斜面崩壊

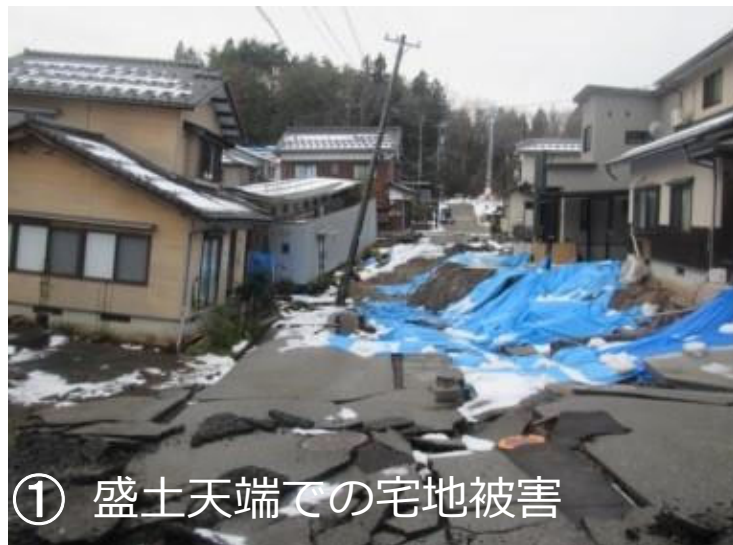
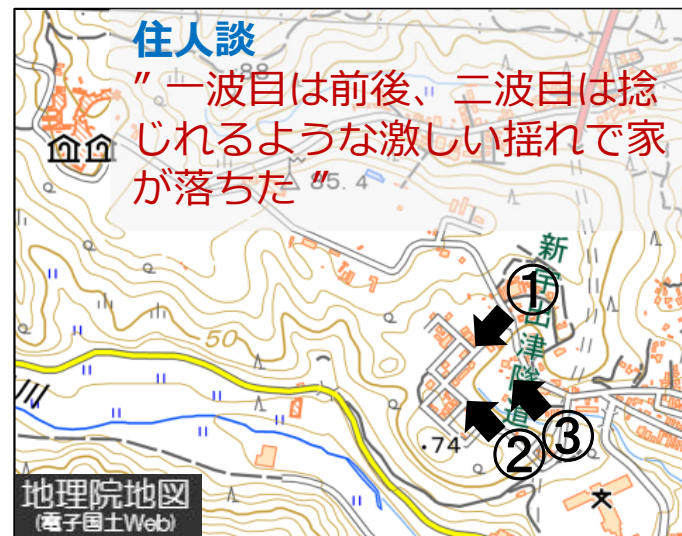
19. 能登町 藤波 宅地崩壊

■ 谷埋め盛土宅地の被害

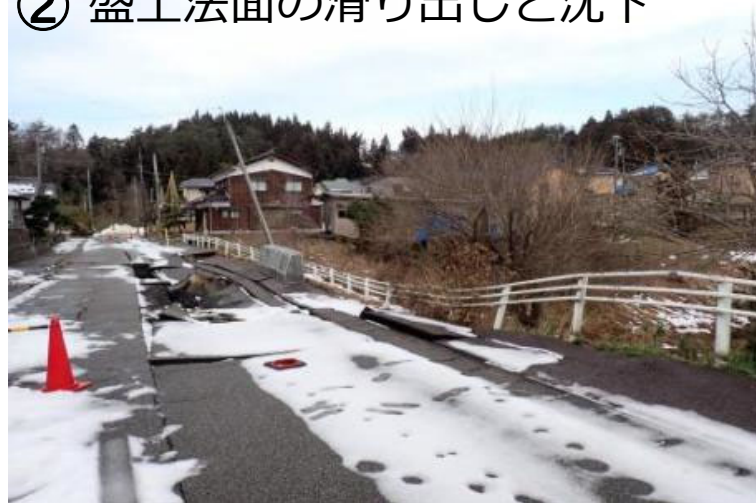
② 盛土法面の滑り出しと沈下

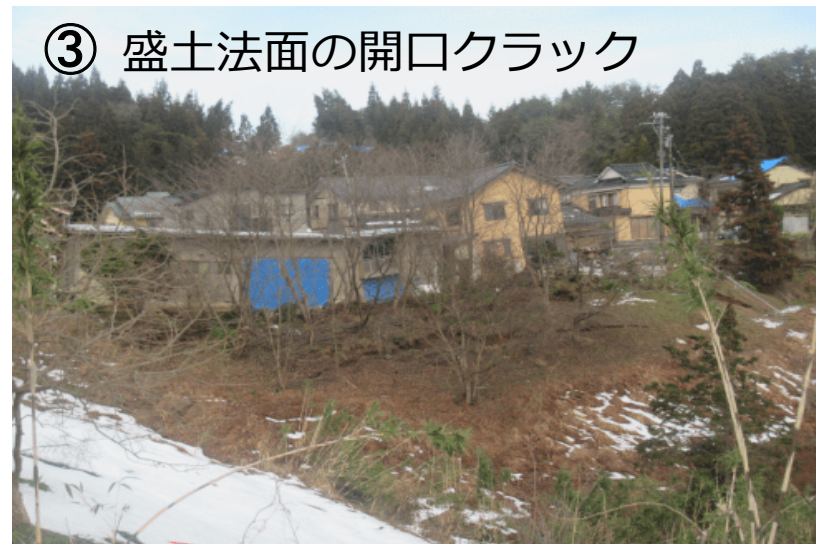
③ 盛土法面の開口クラック

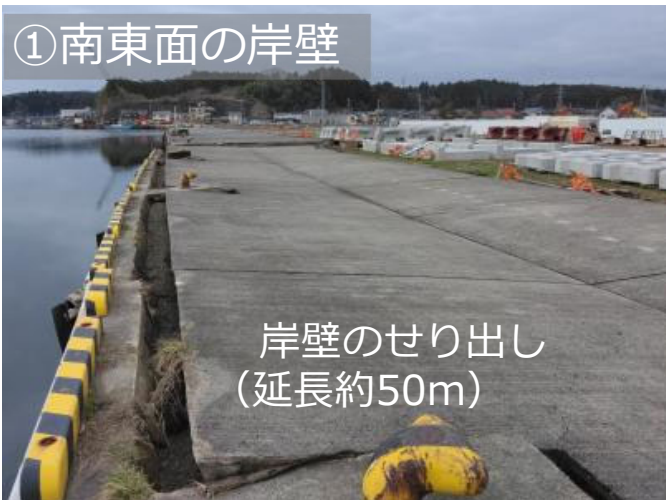
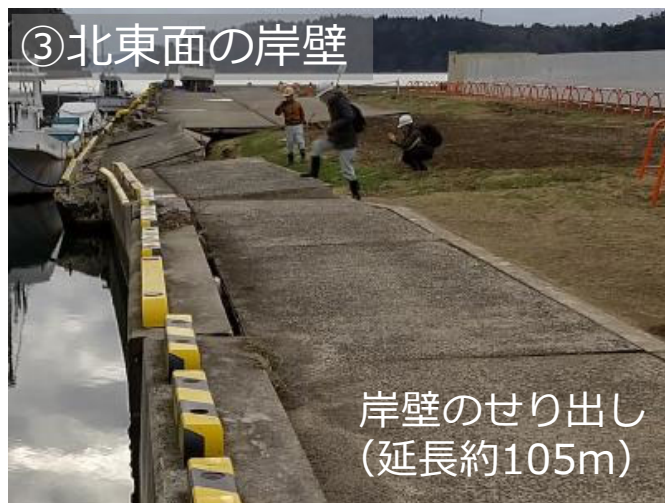
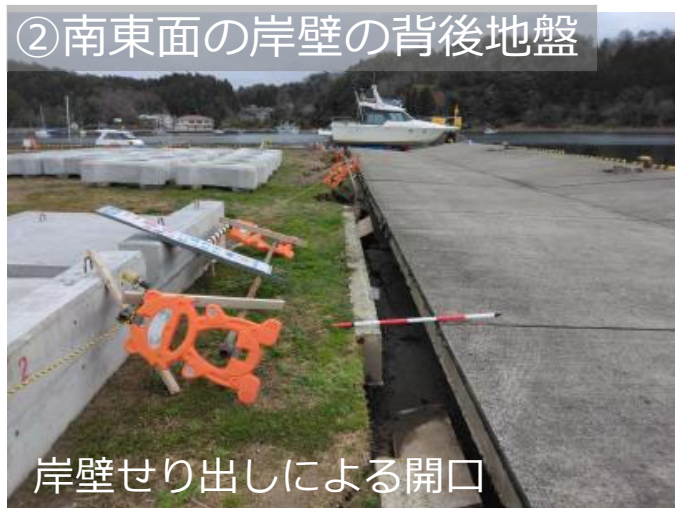
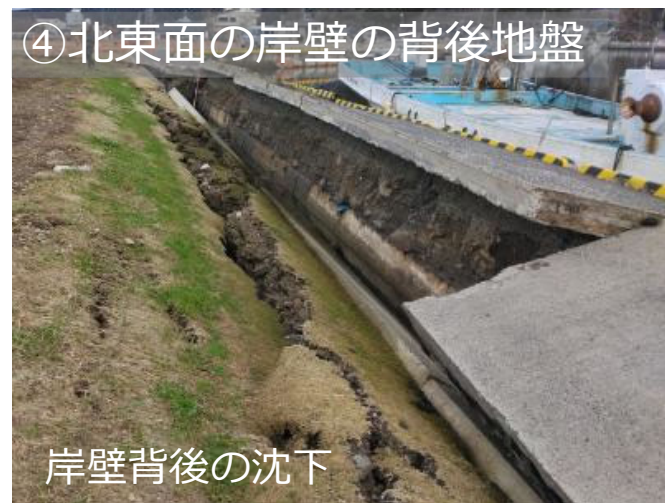
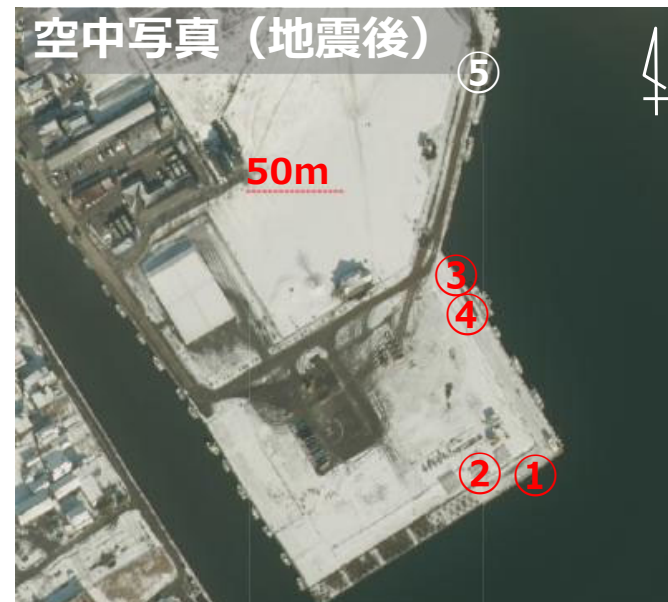
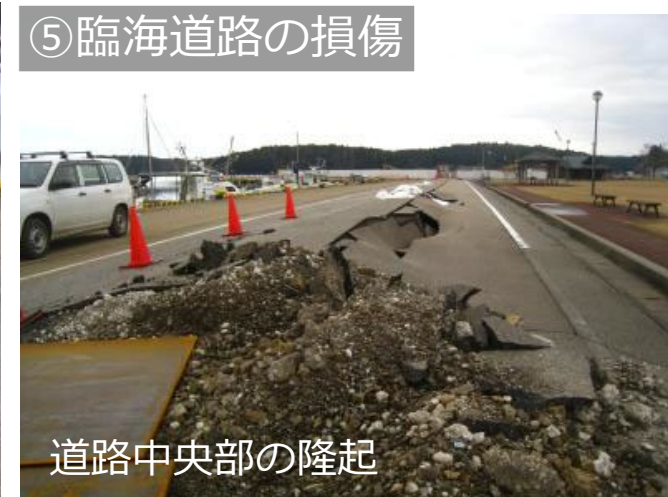
20. 穴水町 穴水港

- 岸壁の北東面と南東面において、物揚場の傾斜・せり出し、背後地盤の陥没が発生

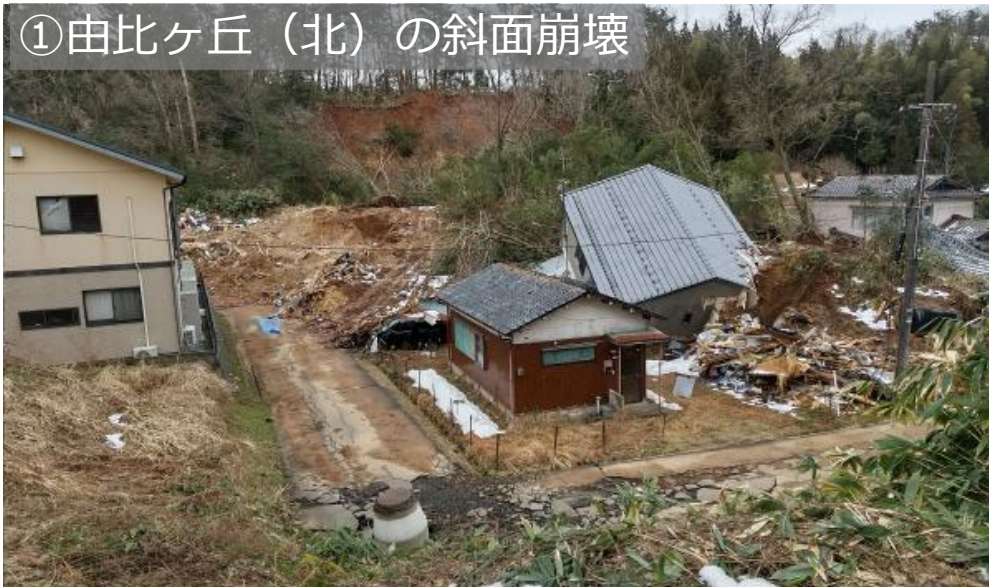
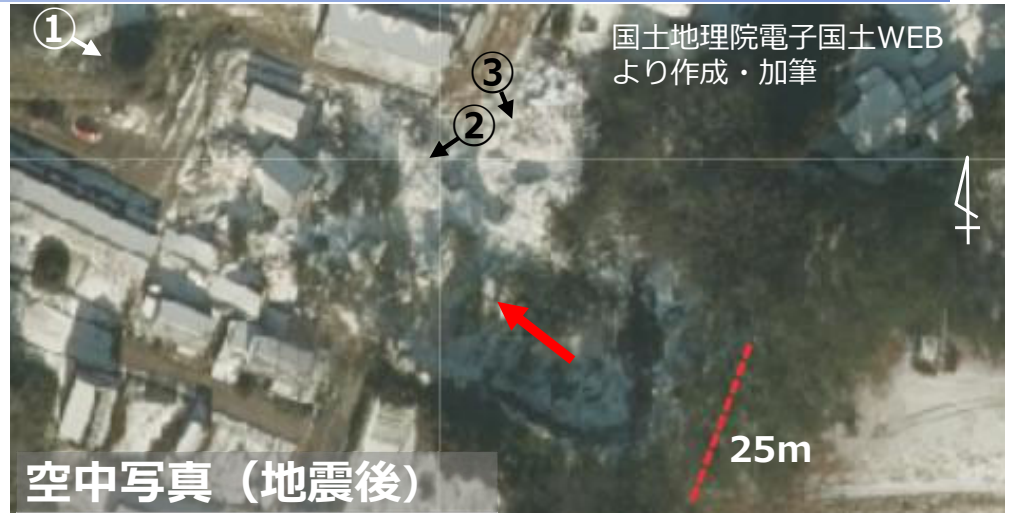
①由比ヶ丘（北）の斜面崩壊

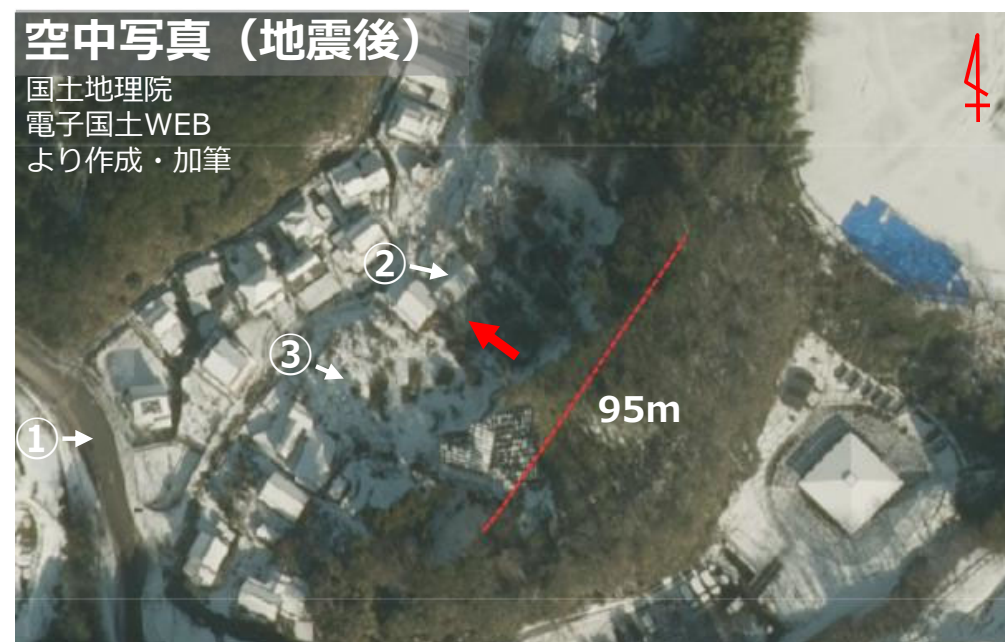
②由比ヶ丘（南）の斜面崩壊

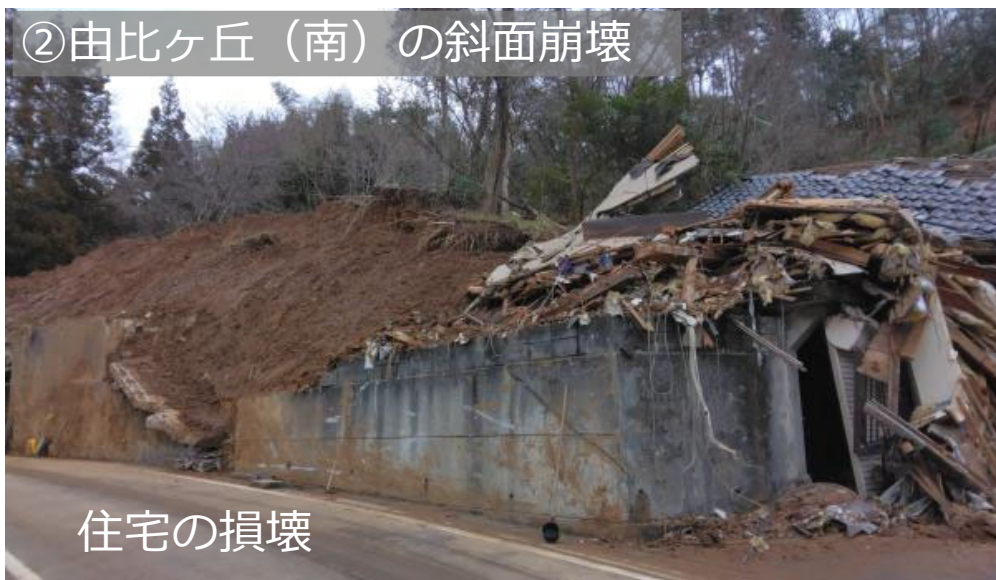
住宅の損壊

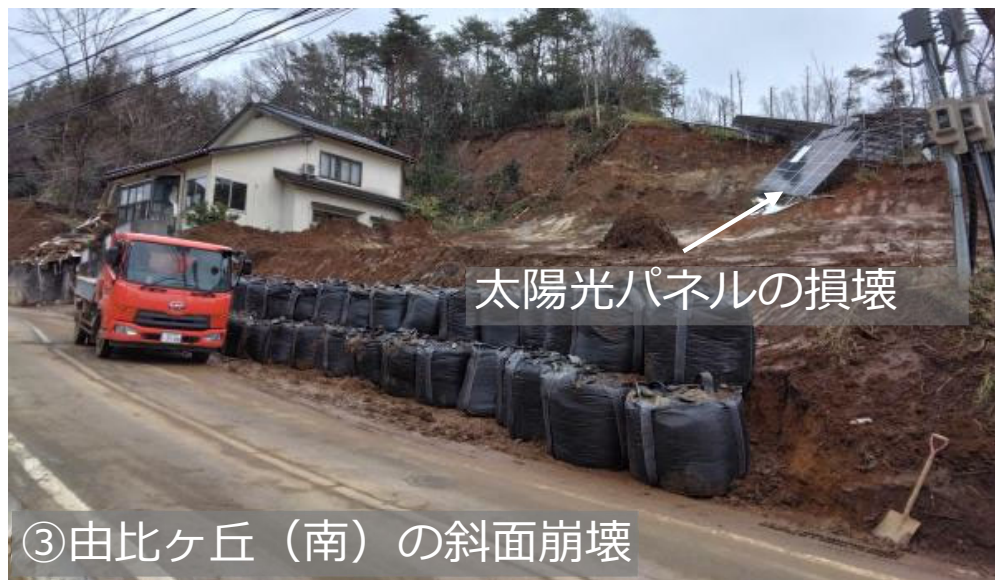
太陽光パネルの損壊

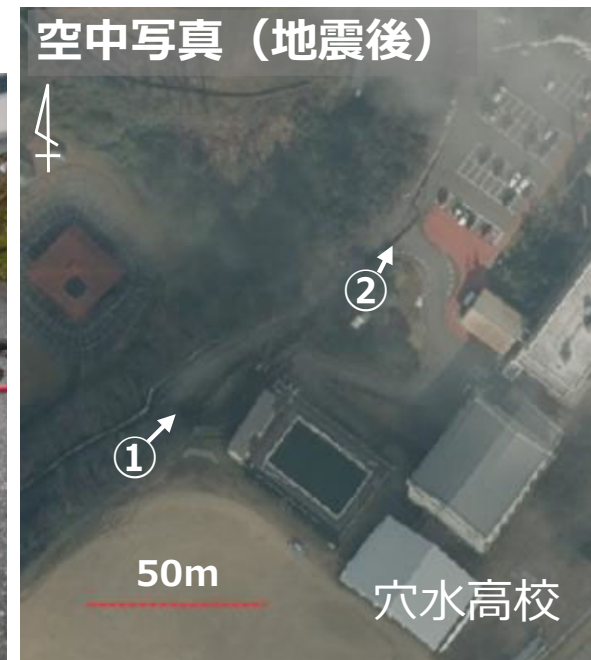
①穴水高校北西斜面の地すべり

- 穴水高校北西側の道路から駐車場にかけて延長約110mに渡って亀裂・段差が発生
- そのうちの幅約70mが地すべり性の斜面崩壊

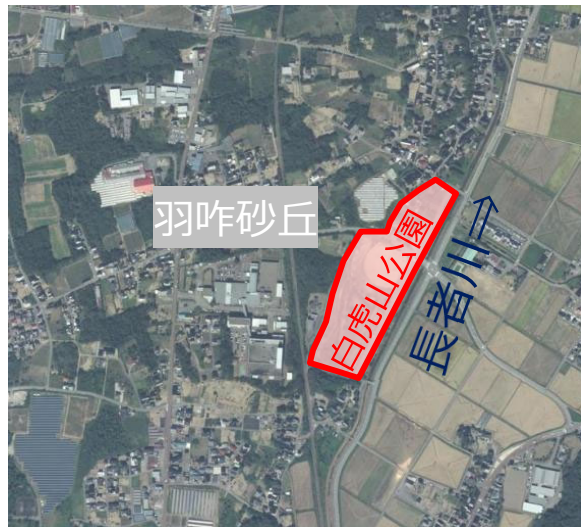
- 通りのずれ、電柱の傾斜、排水管の露出

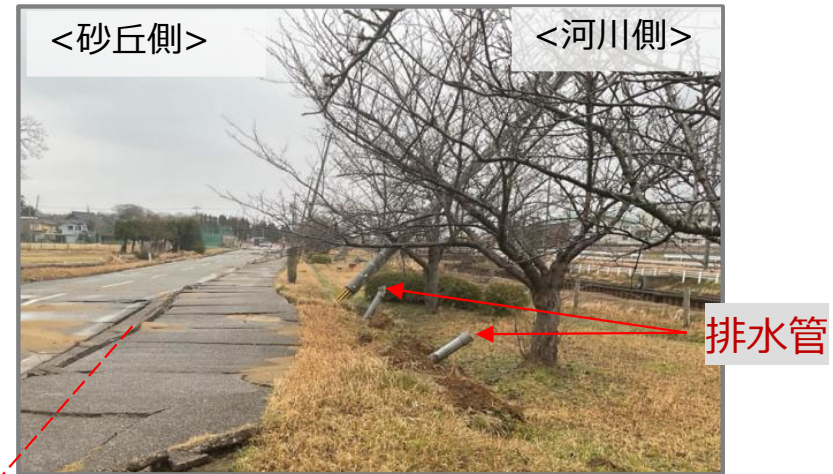
- 側溝の変形

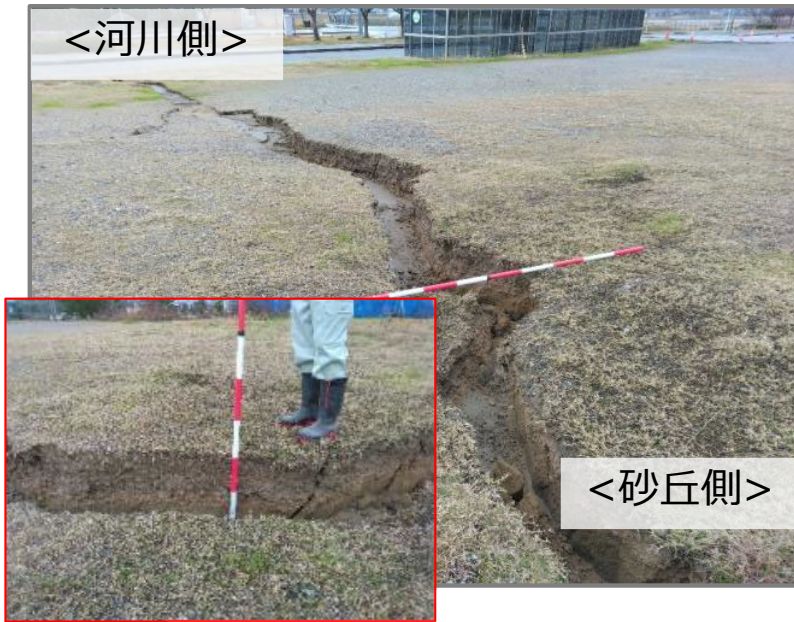
②河川方向への地盤流動、電柱の傾斜

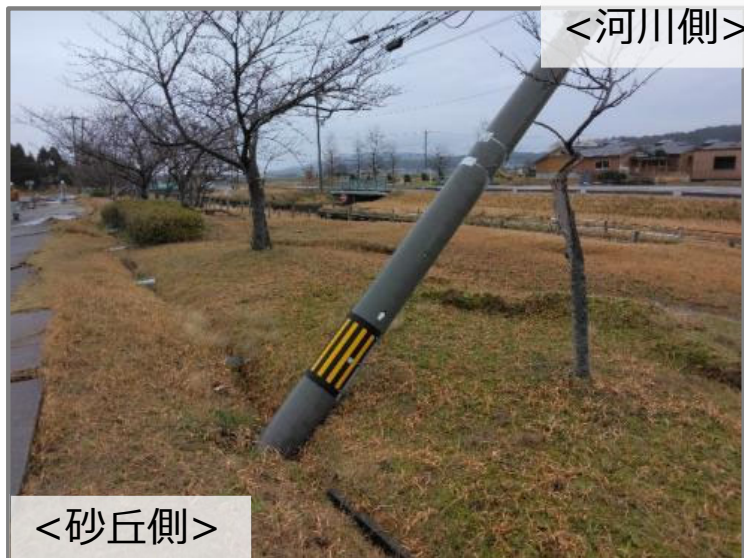
■ 電柱が河川へ傾斜

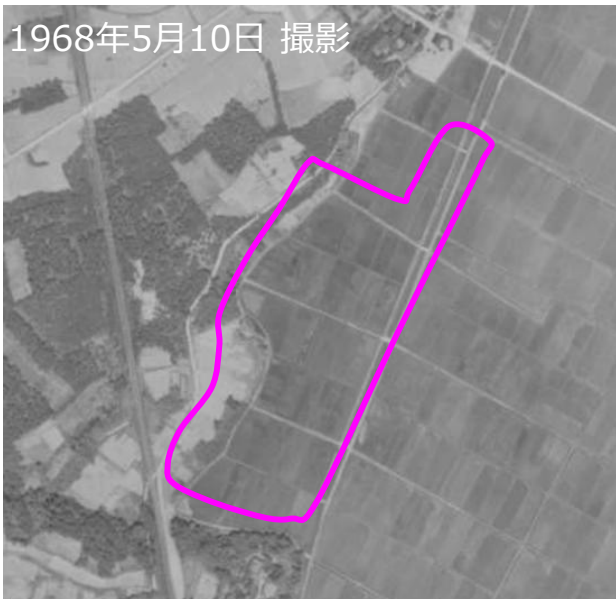
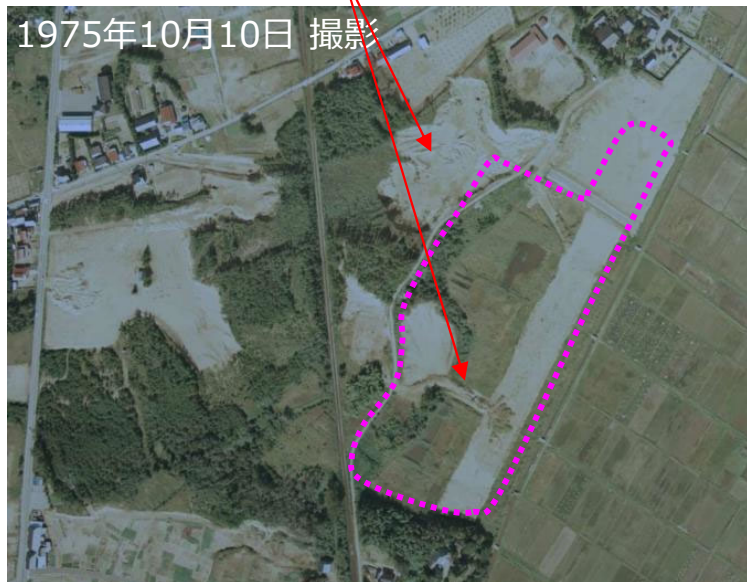
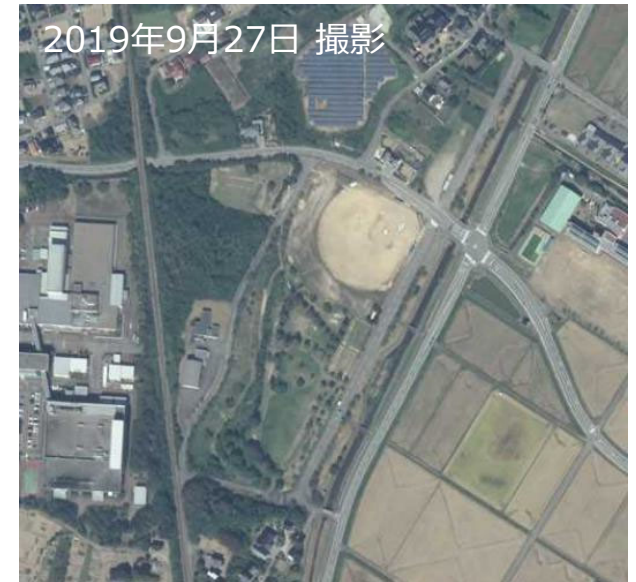
白虎山公園の造成履歴

- 空中写真より、白虎山公園は1975年前後に周辺の砂丘を切土した際の砂を用いて造成されたものと考えられる
- 砂丘の砂で造成された箇所が液状化し流動したのではないかと？

砂丘を切土・運搬か

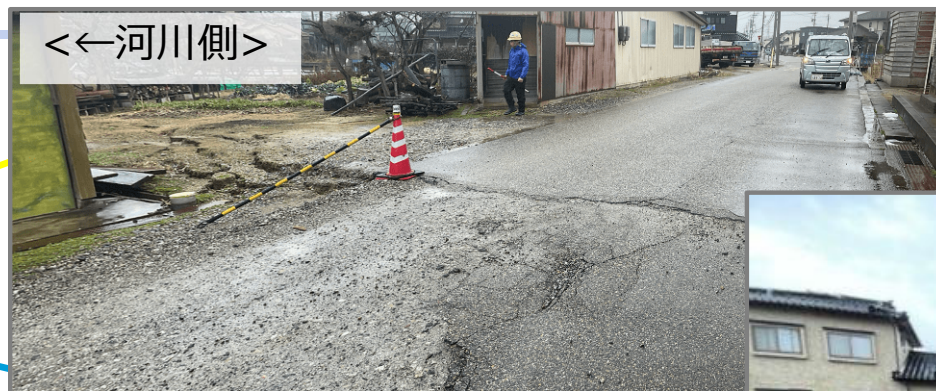
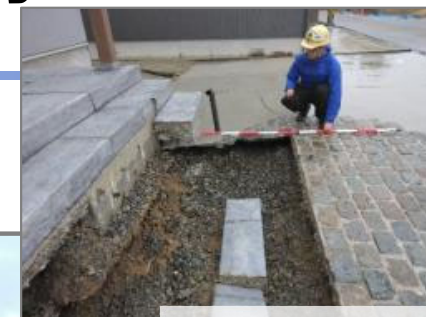
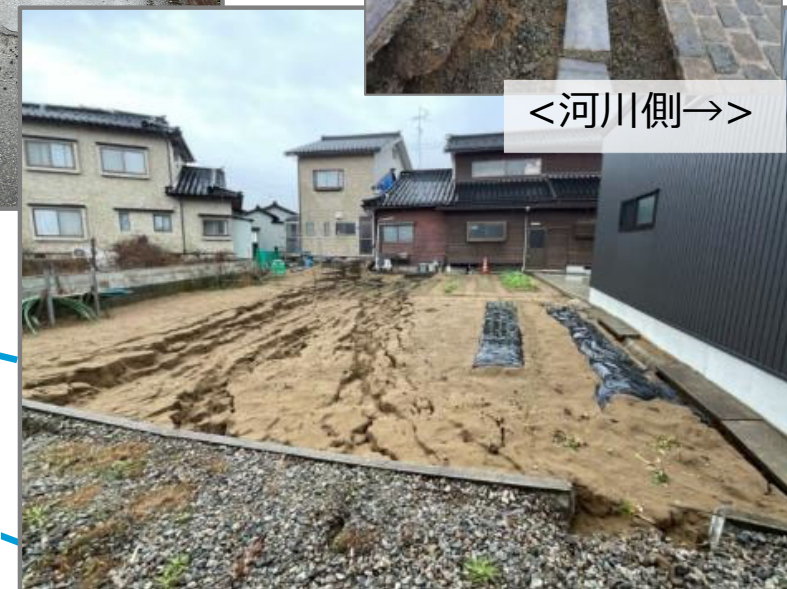
24. 羽咋市 松ヶ下町の液状化・流動

旧河道または段丘面を盛土した範囲で流動が発生か

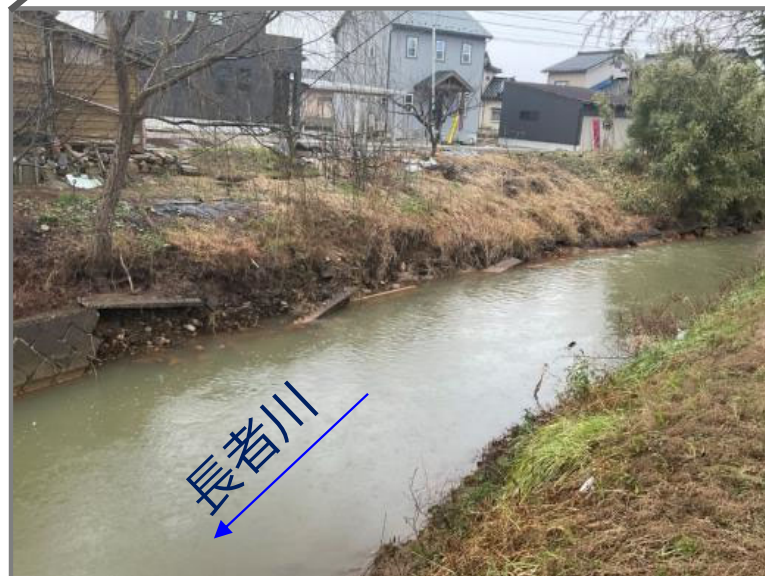
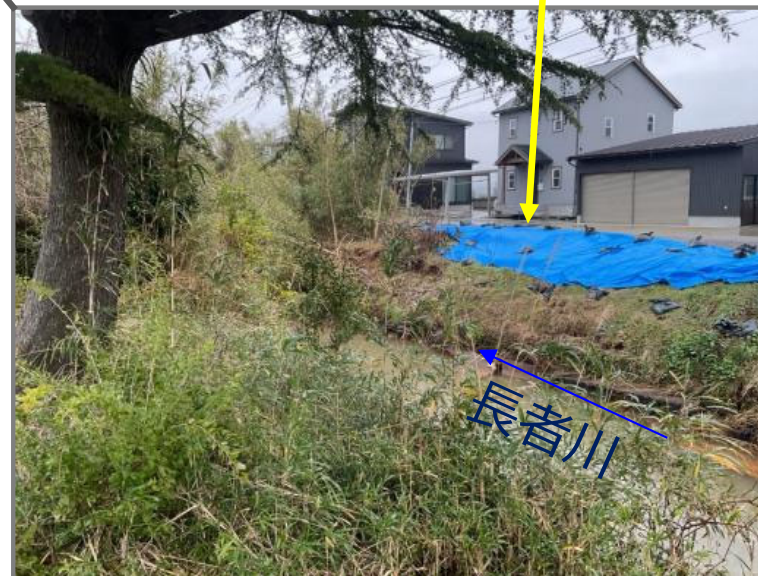
■ 河川護岸が崩壊

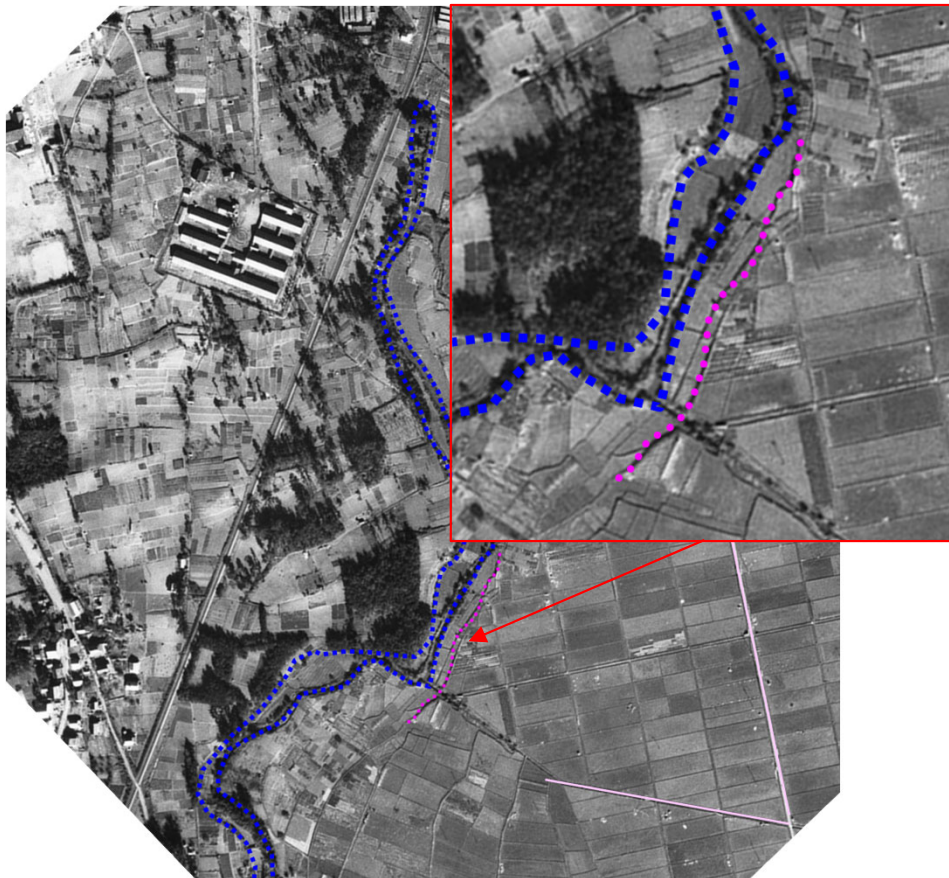
松ヶ下町の微地形（2）

- 変状箇所は、旧河道（青点線）および河岸段丘面（桃色点線）に位置するようである

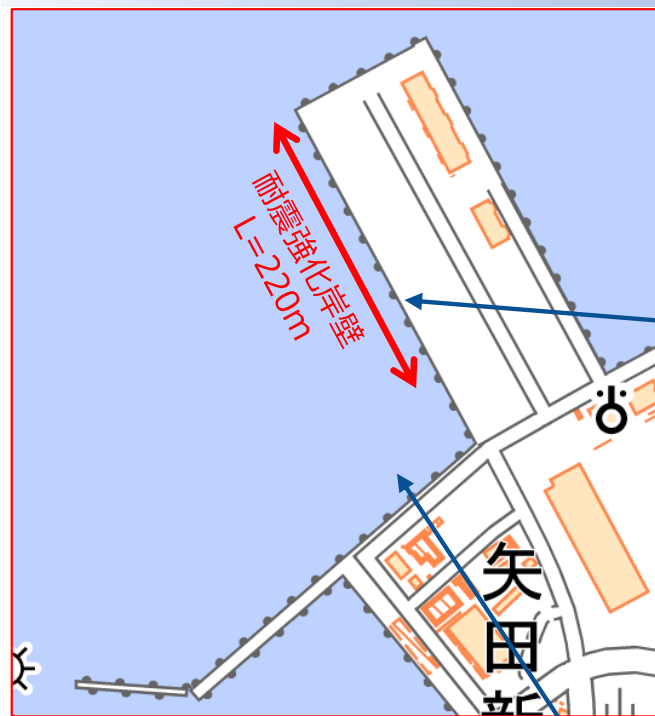
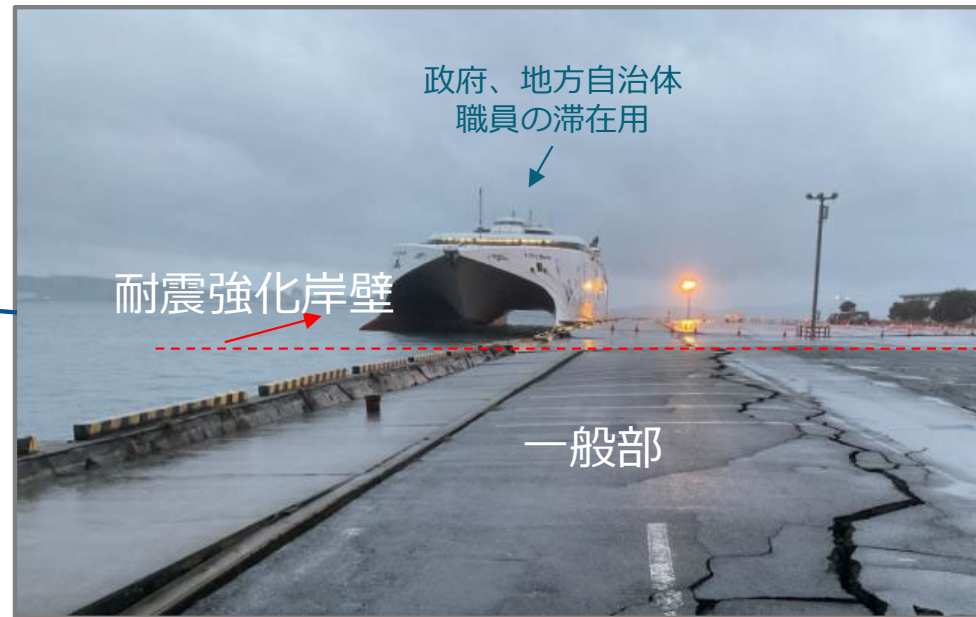
七尾港 矢田新地区

- 一般部では、岸壁の変位・エプロンの沈下等

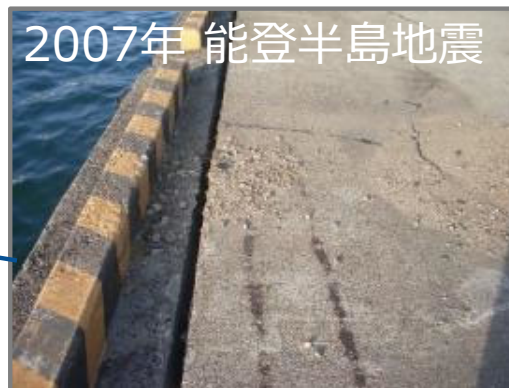
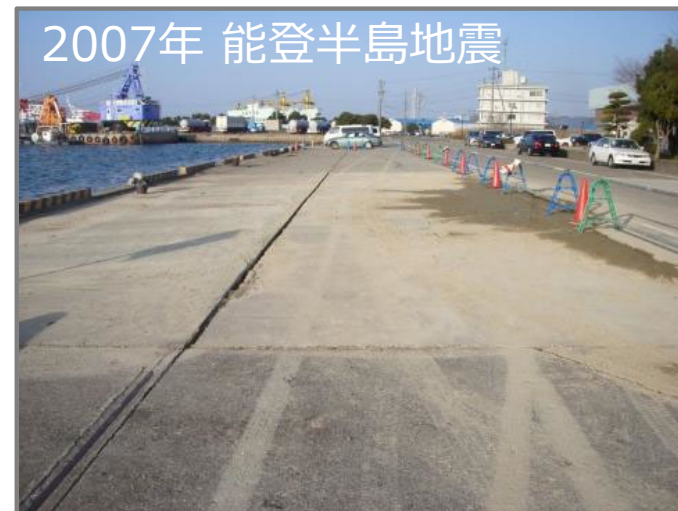
■ [2007年 能登半島地震] での被害

噴砂は確認されたが、岸壁やエプロンの変状は軽微であった

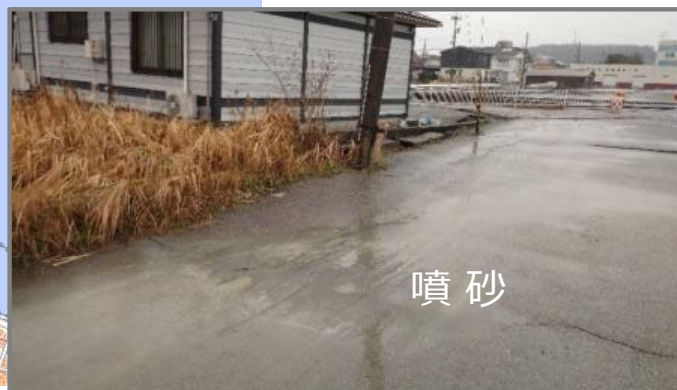
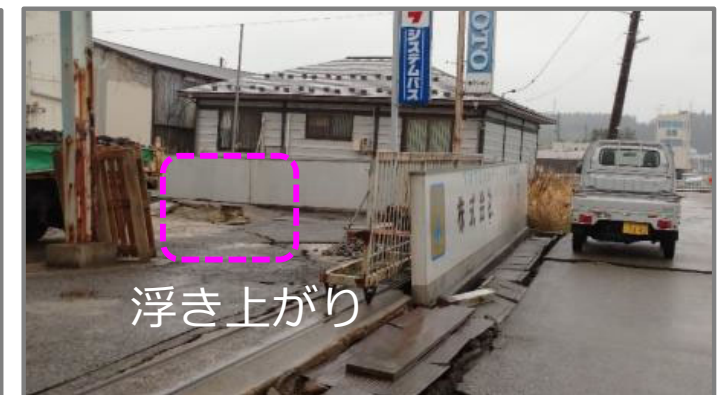
- 陸地側では噴砂や浮き上がりを確認

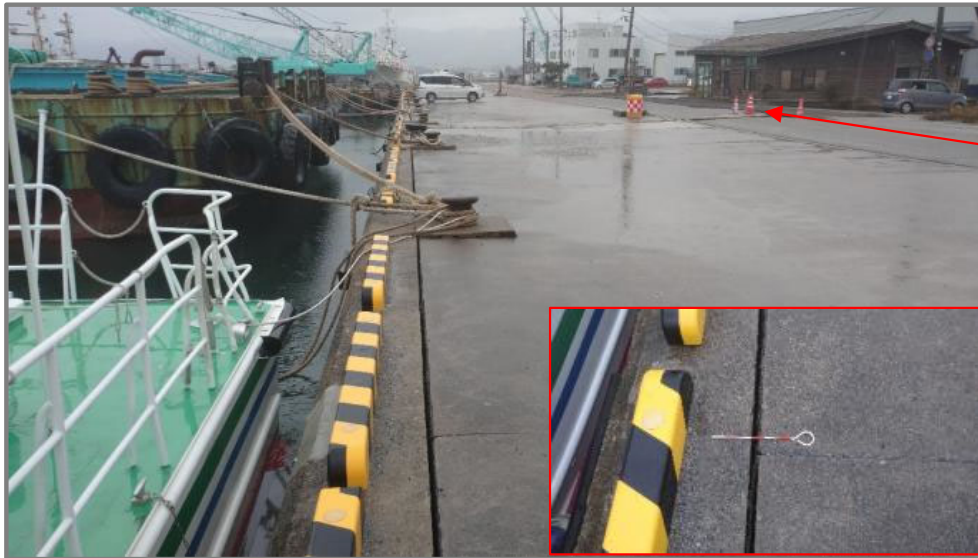
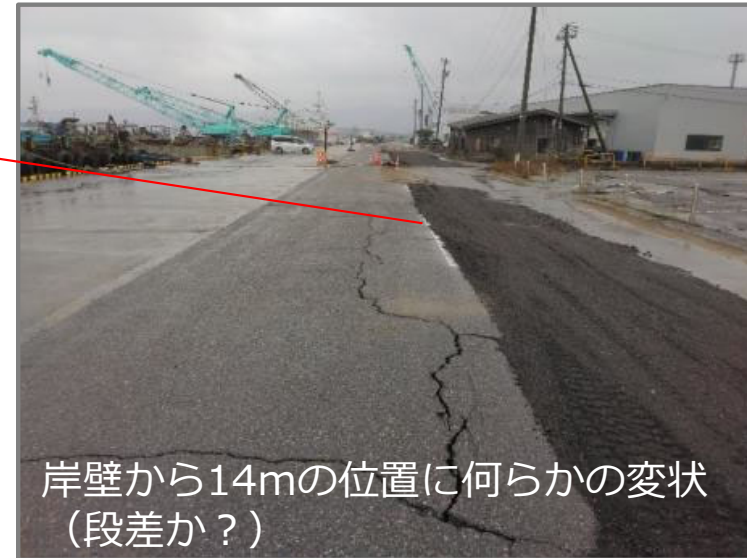
七尾港 寿町地区

- 矢田新地区（一般の岸壁）や小島地区と比べ、岸壁の変位は小さい

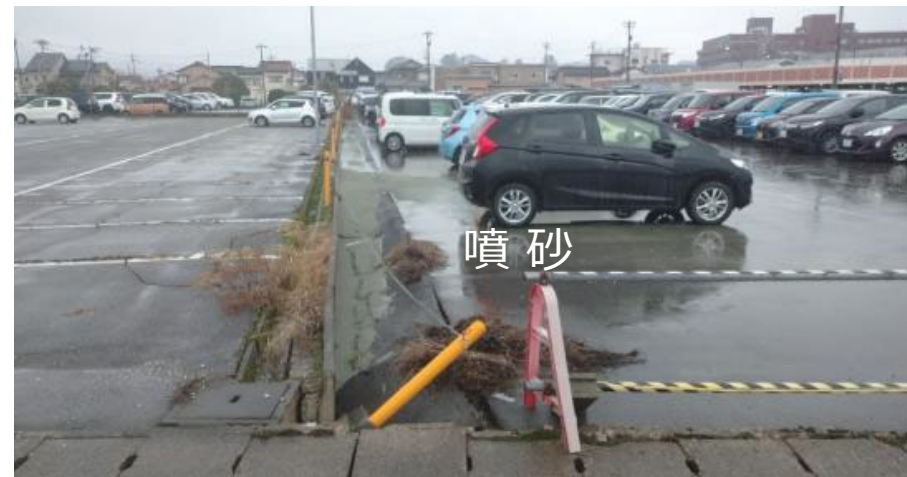
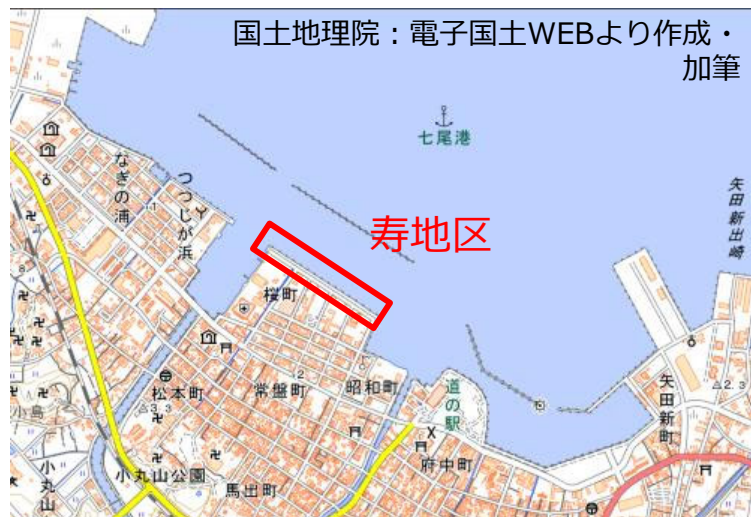
- 陸地側では噴砂を確認

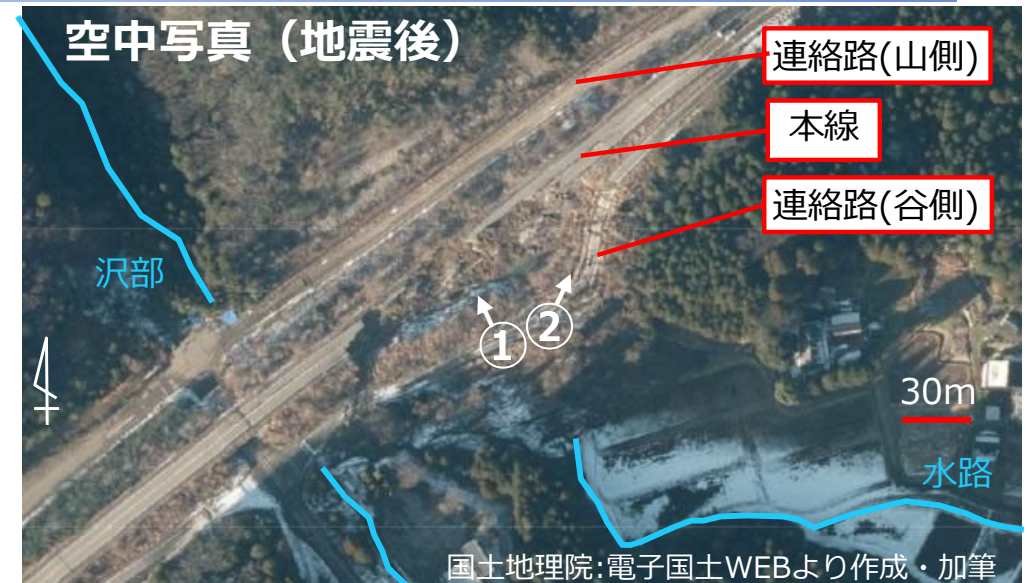
- 連絡路（山側）、本線、連絡路（谷側）が並走しているICにおいて、本線の一部と連絡路（谷側）が延長約145mに渡って滑落
- 連絡路（山側）は切土、本線の一部から連絡路（山側）は盛土と推察され、地震により盛土部が崩壊したと考えられる

① 横田ICの本線と連絡路(谷側)の崩壊
