# 石川県南部の被害

調査期間：2024年1月16日～1月18日  
2024年2月2日

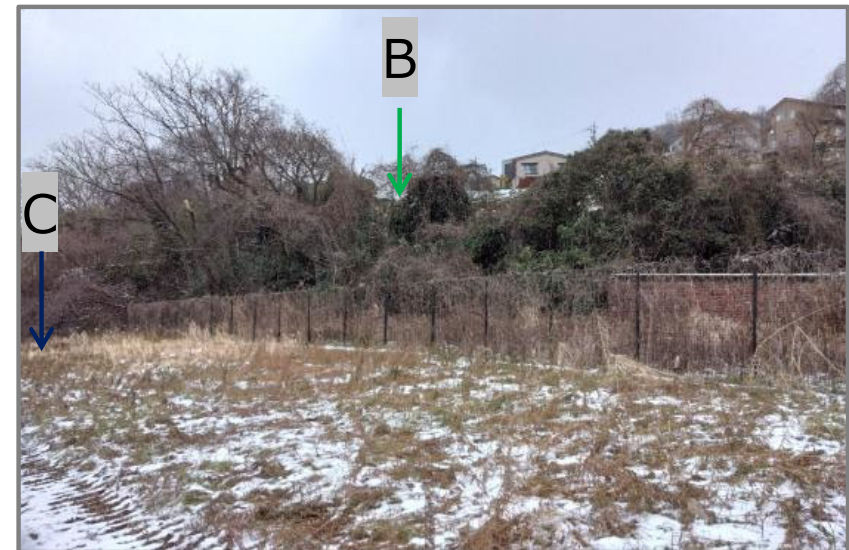
- 土砂の崩壊は **A~B** 間で発生
- 崩壊地下方から見た状況 ⇒  
下側の斜面に変状は認められず

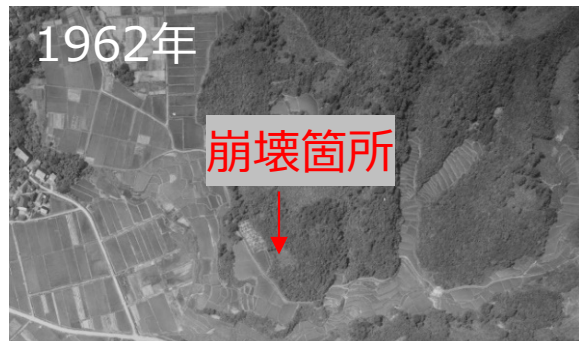
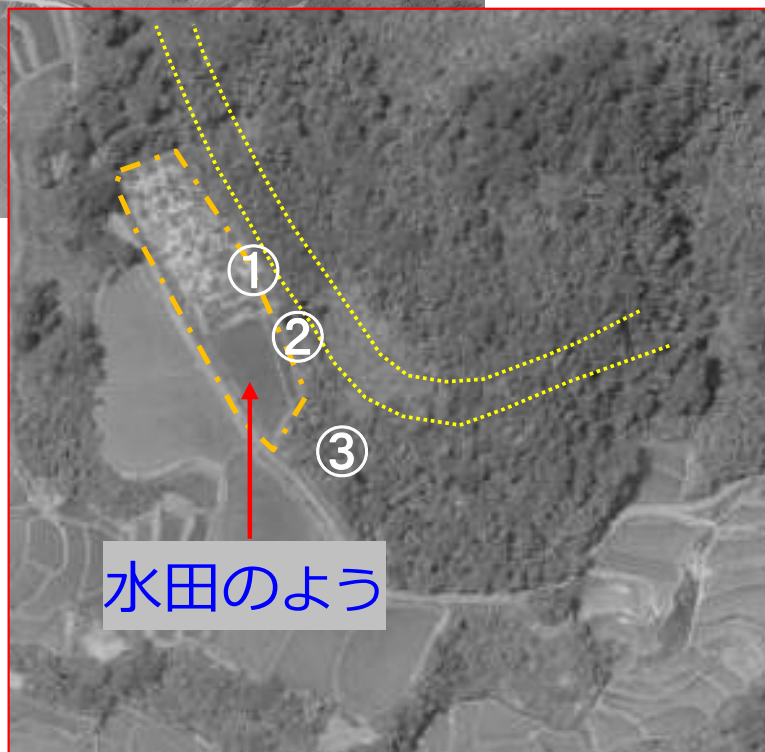
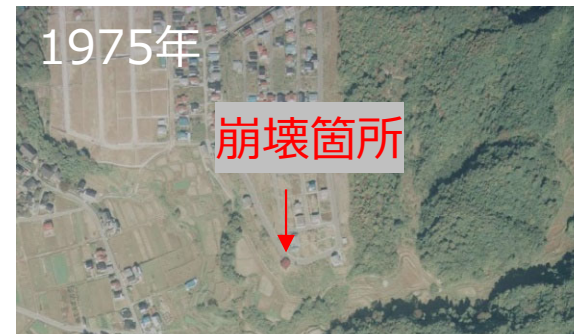
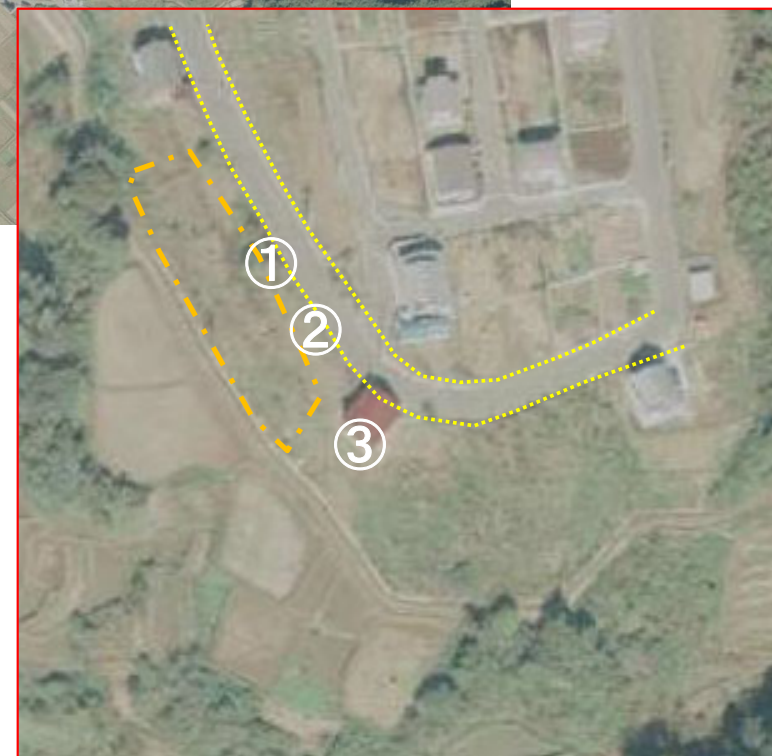
- 崩壊箇所は「盛土」と想定される

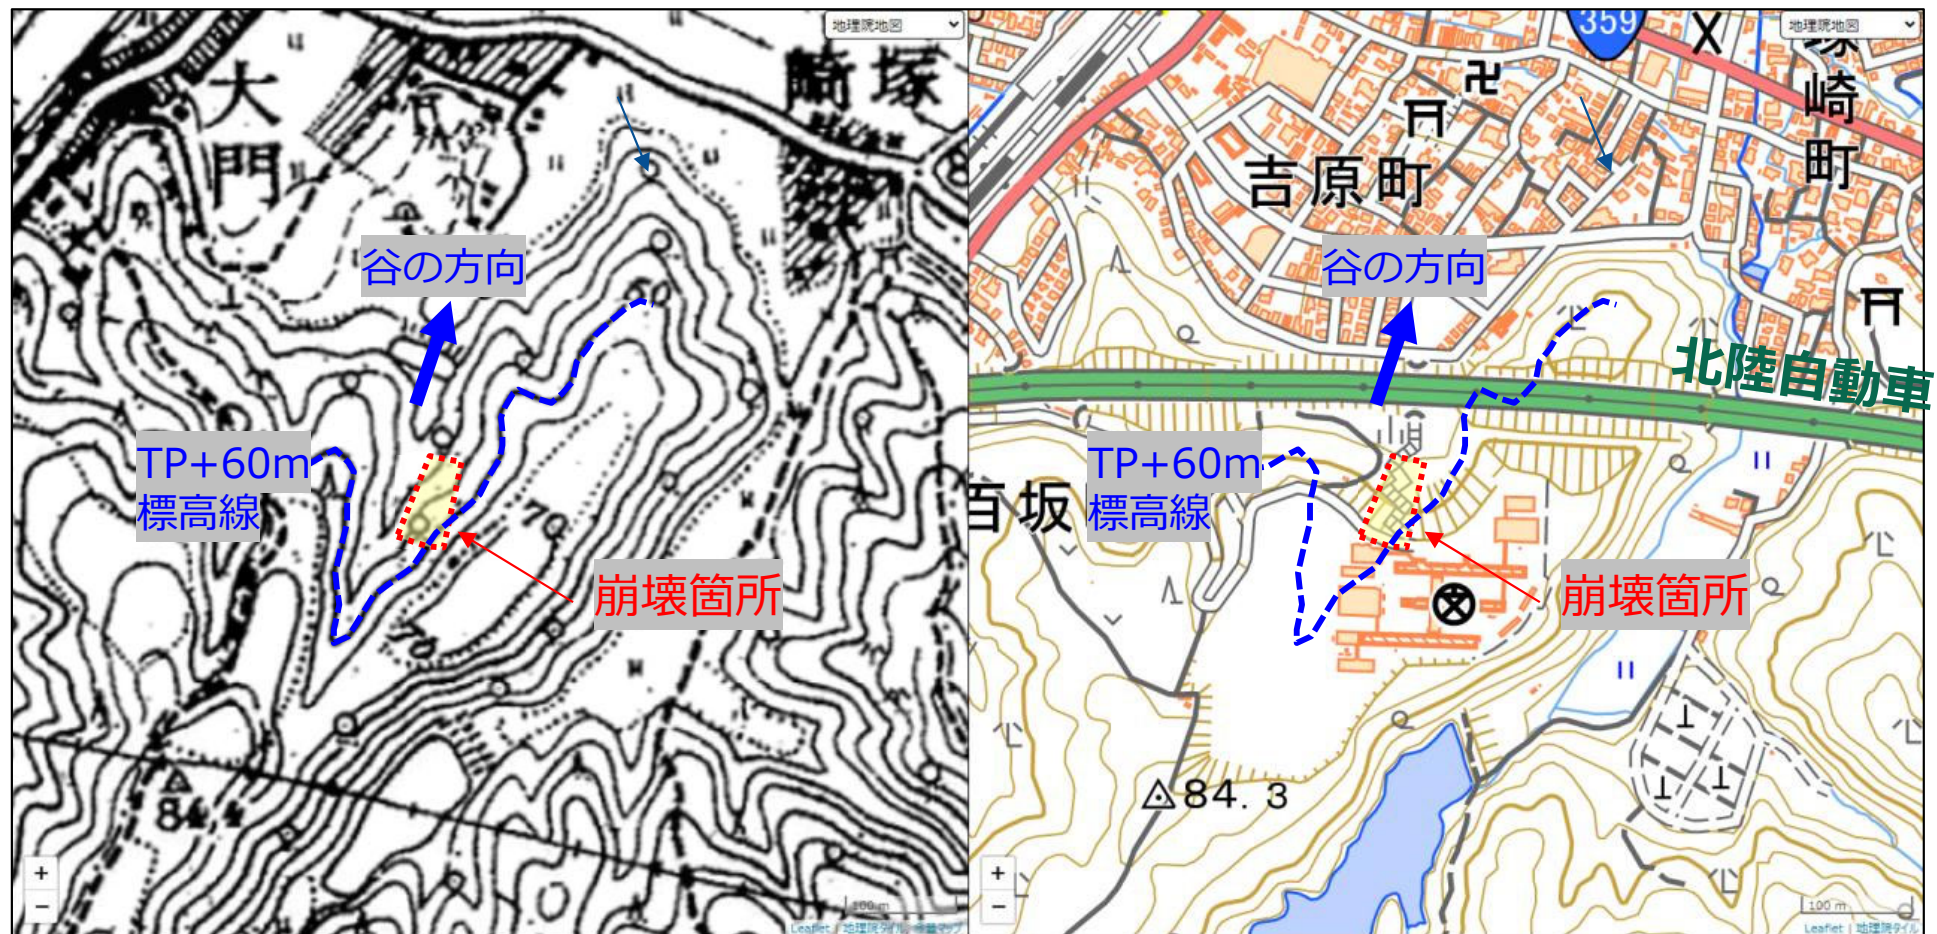
- 急峻な斜面に造成された谷埋め盛土が地震動により崩壊か

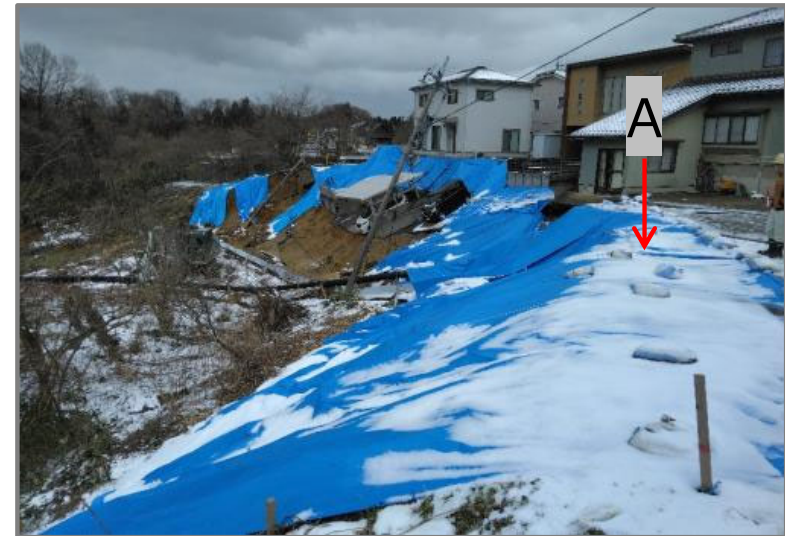
- 盛土の崩壊は A～B方向に発生
- 崩壊したのり面勾配 は約 $20^\circ$  (1:2.5)
- 崩壊の下端では水が流れ出していた
- 砂は崩壊した土砂から流出・堆積したもののか

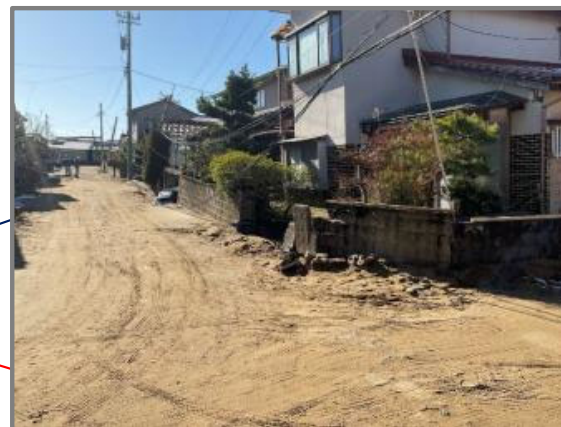
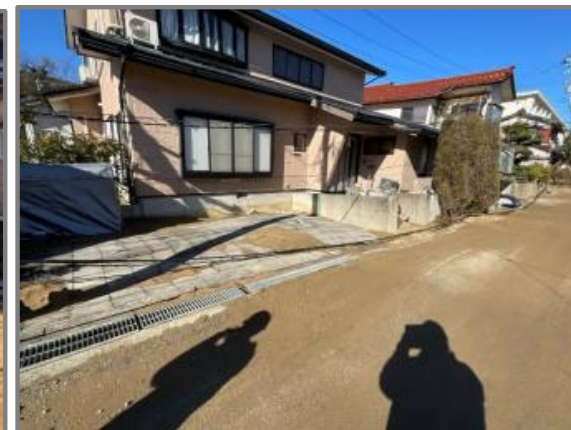
■ 当地区では噴砂が多く見られた

道路が前後より圧縮され突き上げている

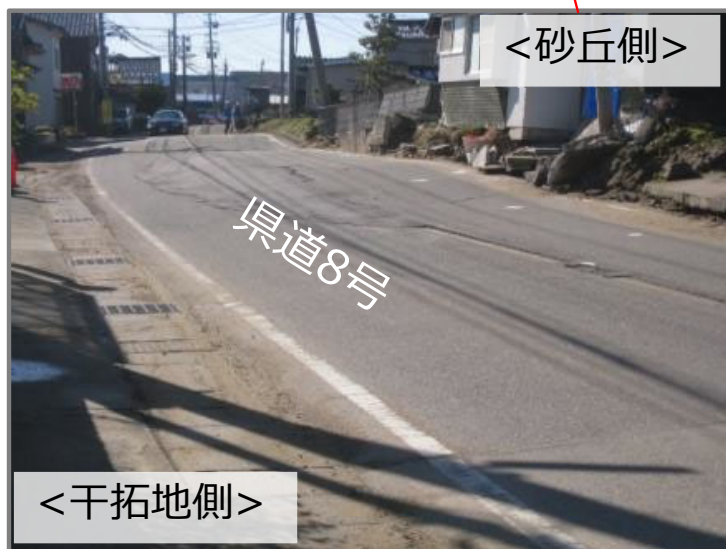
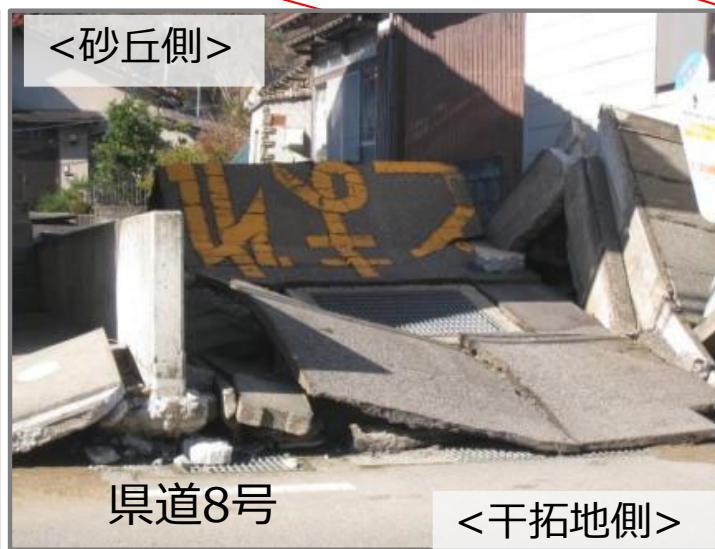
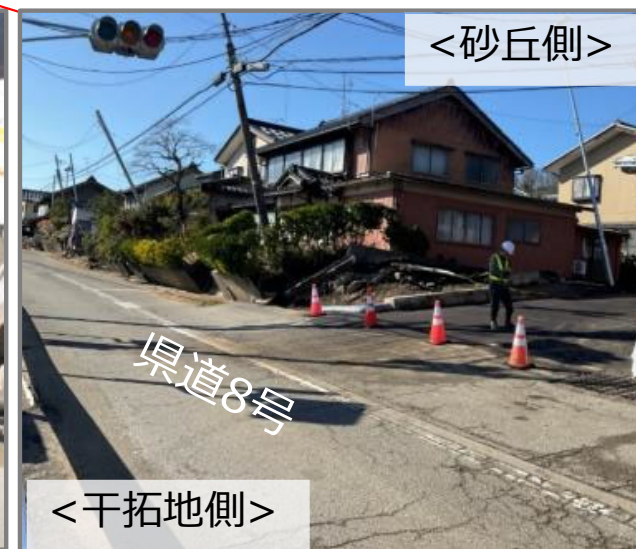
■ 砂丘側から干拓地側へ流動による変状

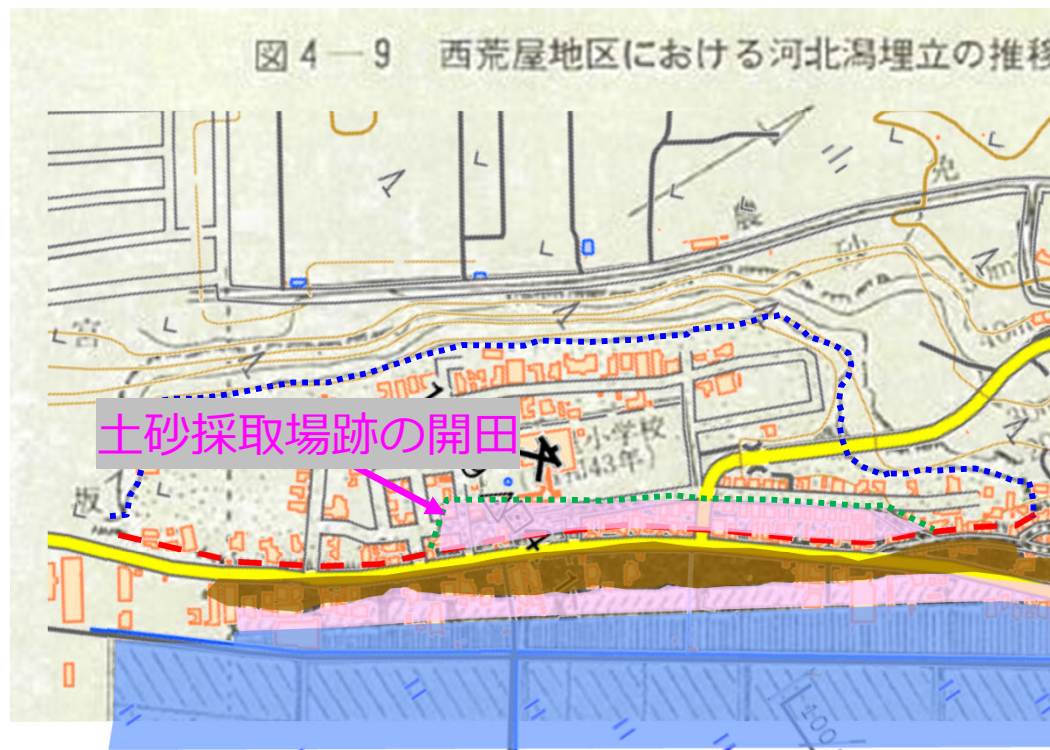
- 昭和9年に段丘の東面崖の砂をトロッコで潟淵に運搬し、標高0.9mになるまで埋め立てた

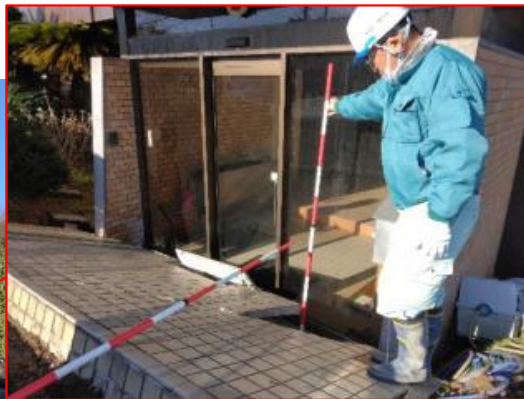
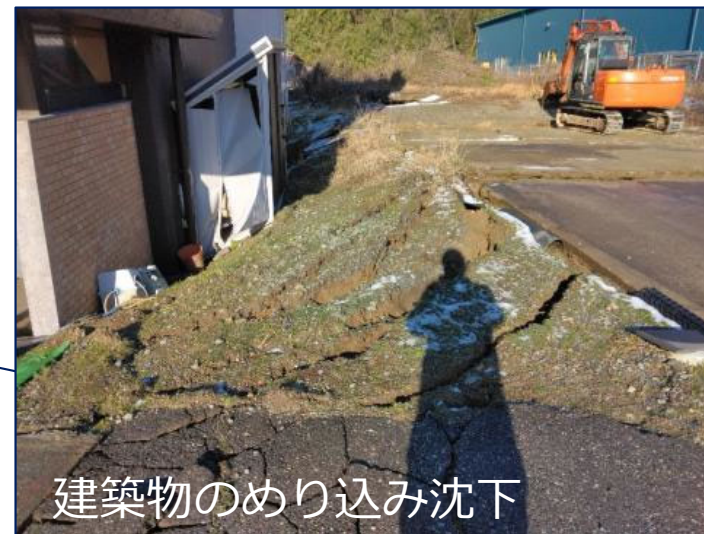
## ② Rビル正面

- 3階建て建築物が1m程度めり込み沈下
- 基礎形式は不明

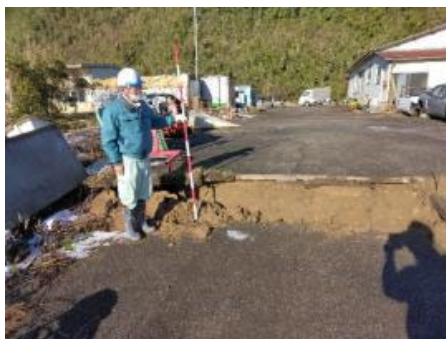
## ① Rビル裏側

## ■ Rビル構内の砂丘から干拓地に向かう方向の残留地盤変位

- 水平 (開口幅) 175cm
- 鉛直 (段差) 55cm

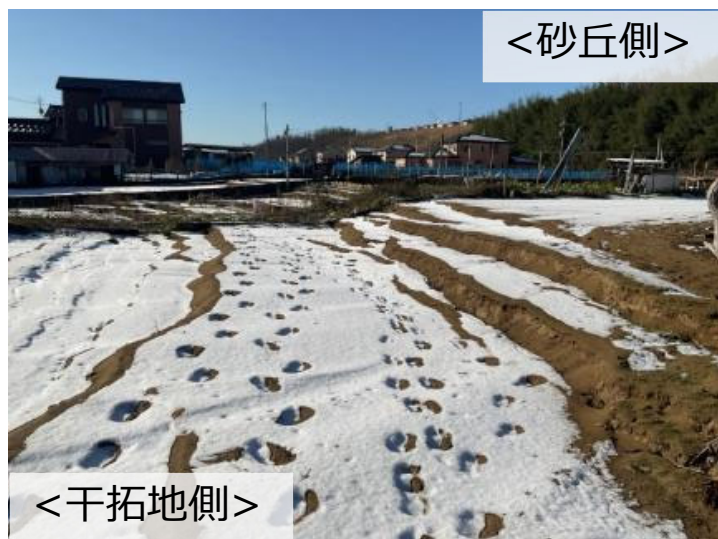
① 階段状の地盤変状

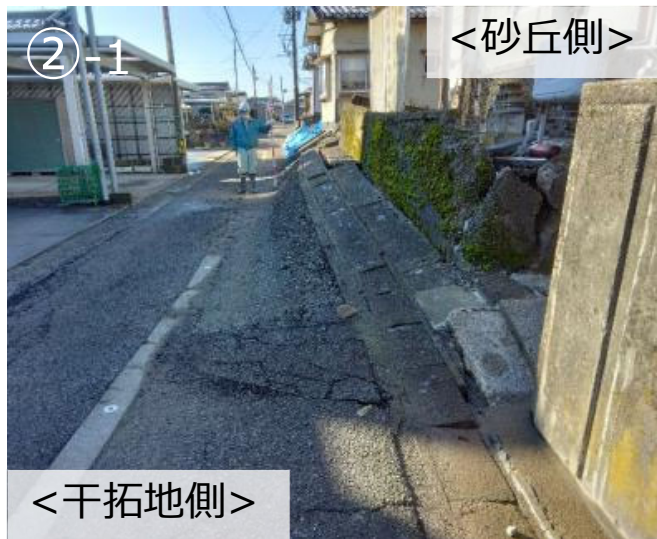
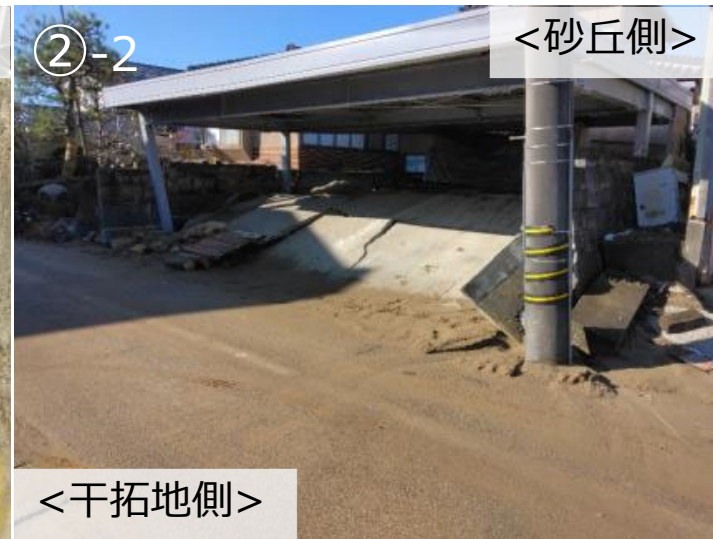
② 地盤の盛り上がり（旧道沿い）

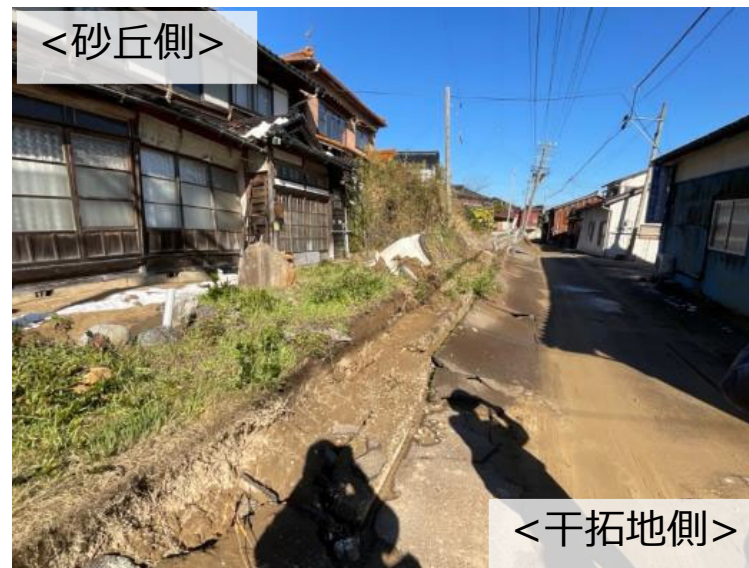
① 旧道沿いの地盤の盛り上がり

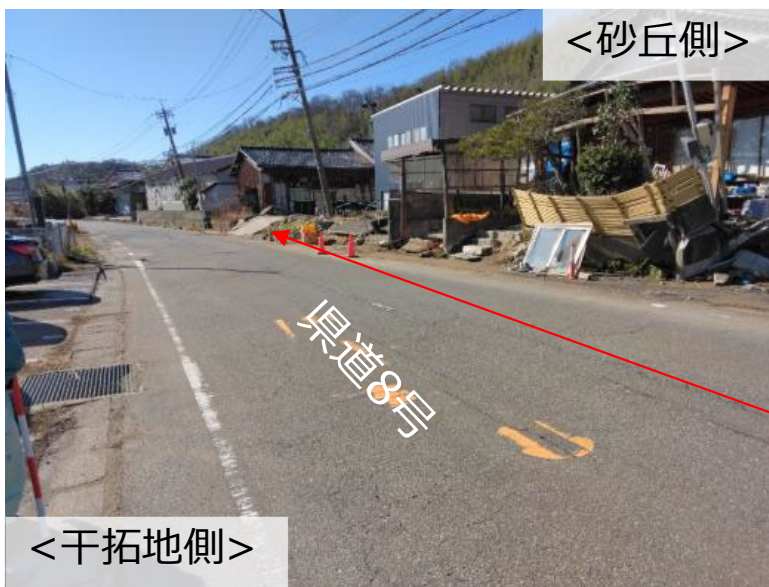
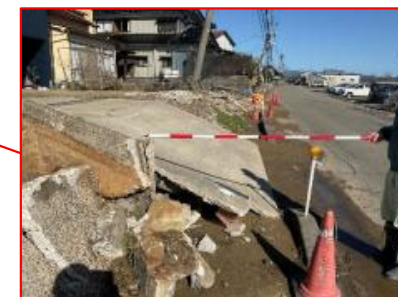
② 県道8号沿い 建造物の変状

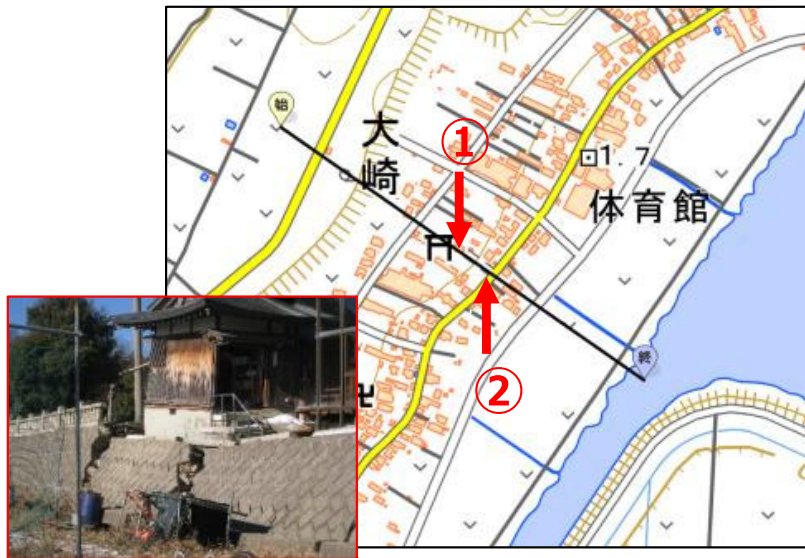
① 地盤の段差、擁壁の開口

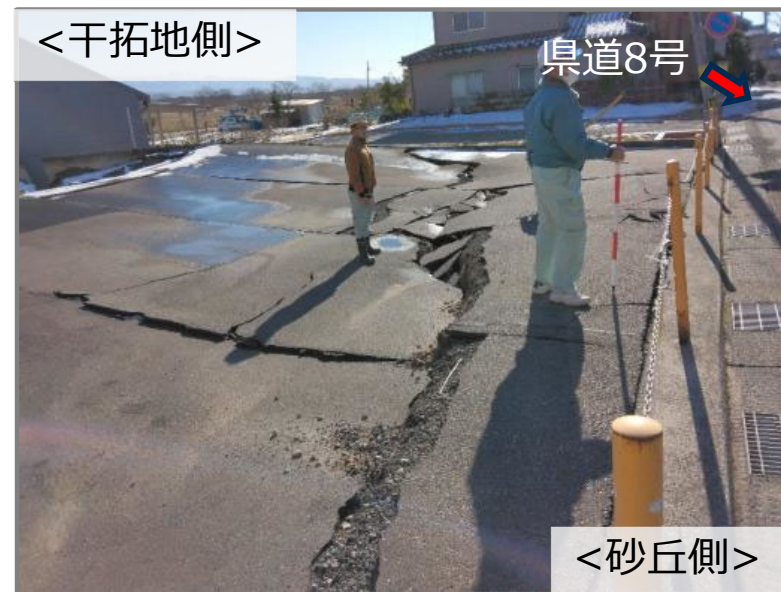
③ 県道8号より干拓地側の変状

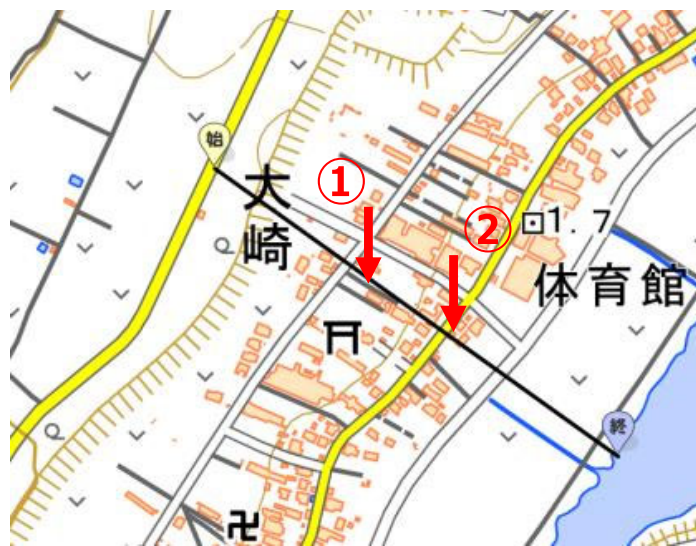
① 地盤の段差・開口、噴砂

- ① 地盤の段差・開口、噴砂 ➡ 1968年以降に切土された地域  
1930年の標高 30m前後 ➡ 現時点の標高 6m前後（切土の証拠）

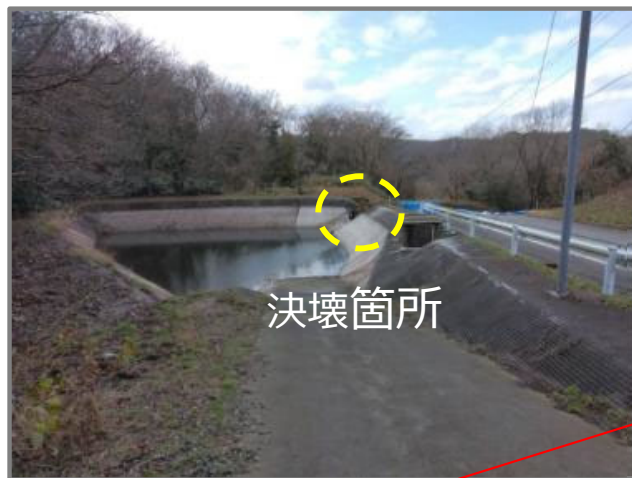
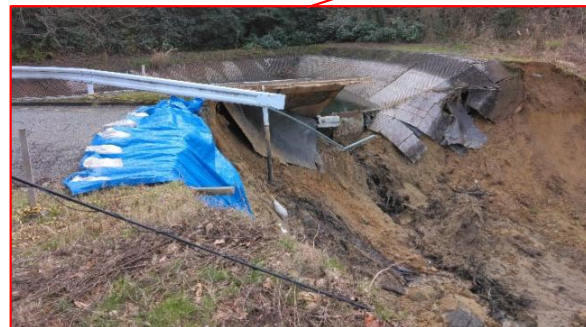
- 面積 約500m<sup>2</sup>のため池
- 周辺の斜面がため池の一部とともに崩壊し、流出した水によって周辺地盤が洗堀された
