令和6年能登半島地震

調査報告書

基礎地盤コンサルタンツ株式会社

地震被害調査

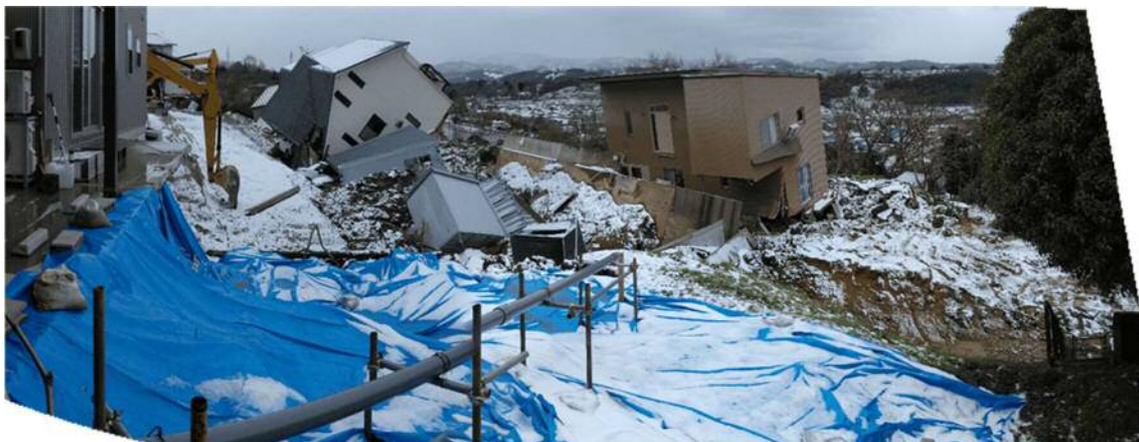
丘陵造成斜面の崩壊による家屋の移動・傾斜（金沢市田上新町）

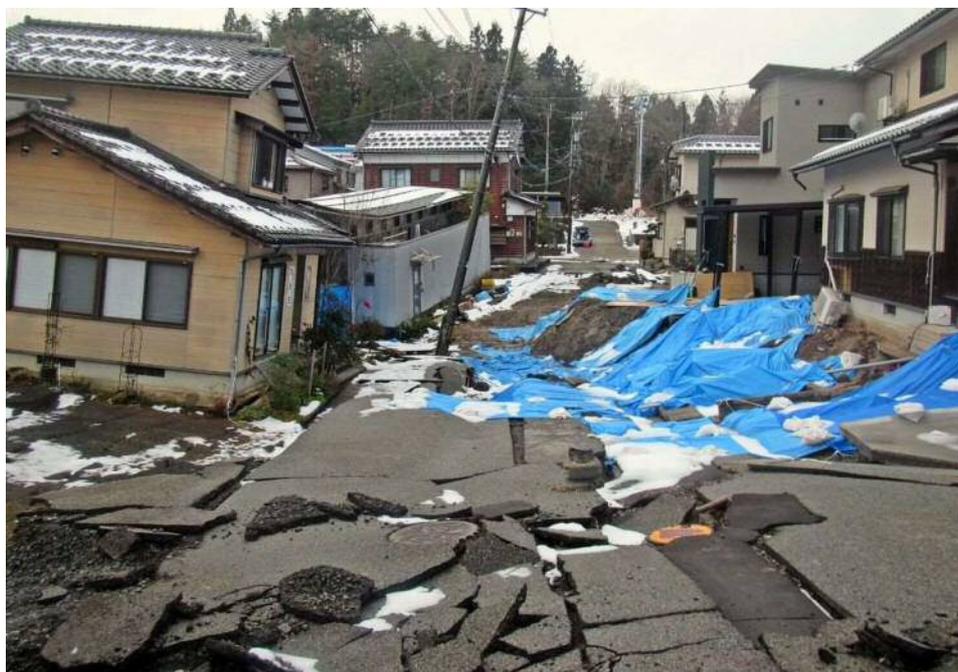
丘陵造成斜面の崩壊による家屋の移動・傾斜（能登町藤波）

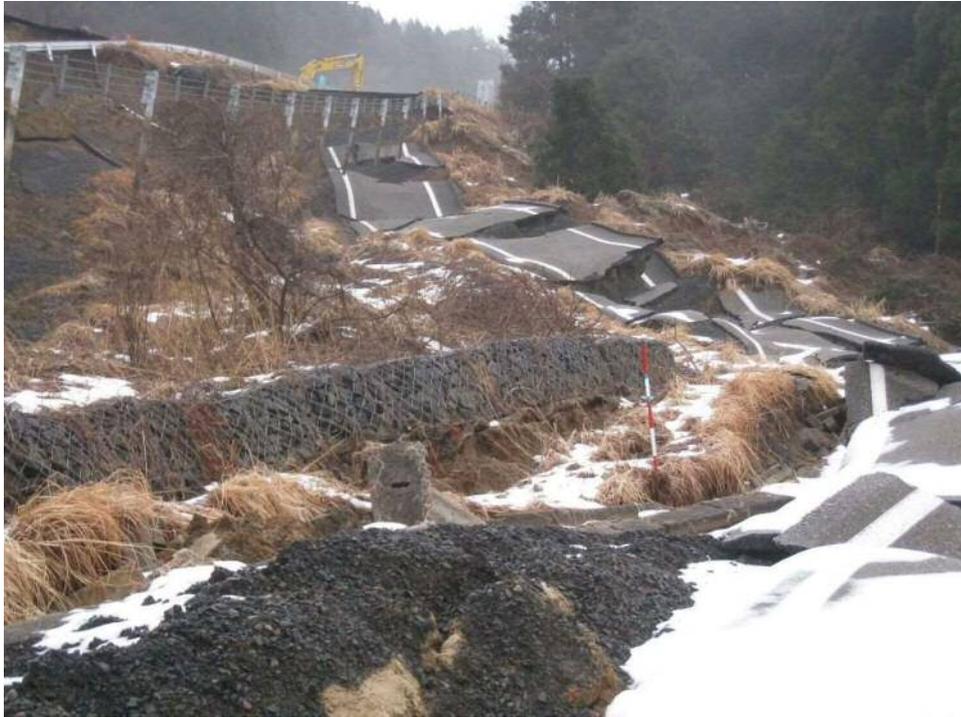
のと里山海道 横田 IC オフランプの崩壊（七尾市中島町横田）

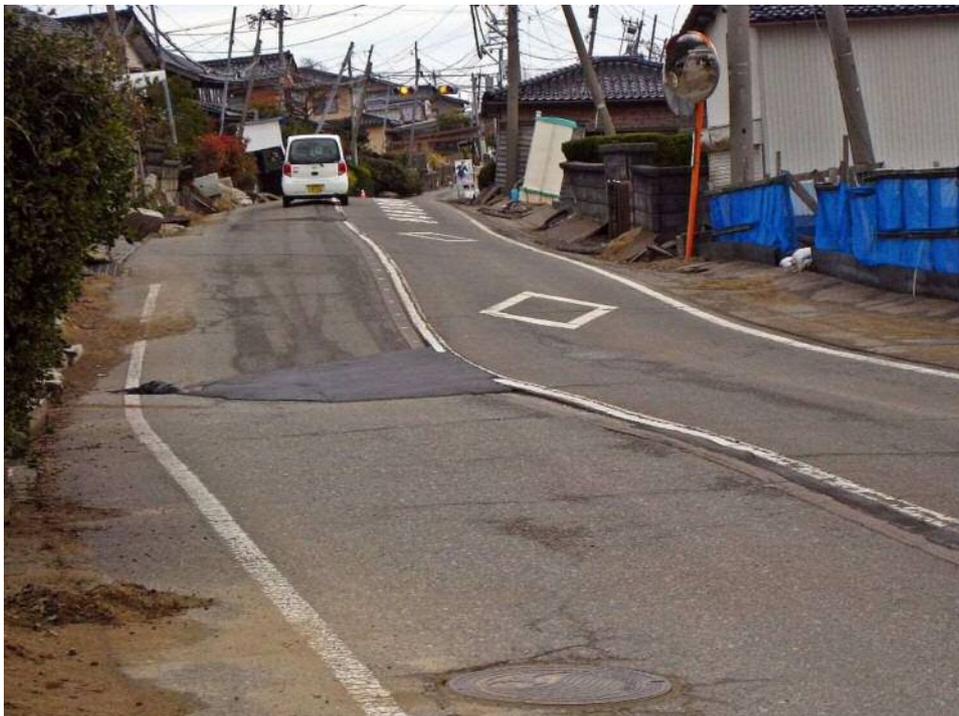
液状化に伴う地盤の流動で起こった路面の波打ち（内灘町西荒屋）

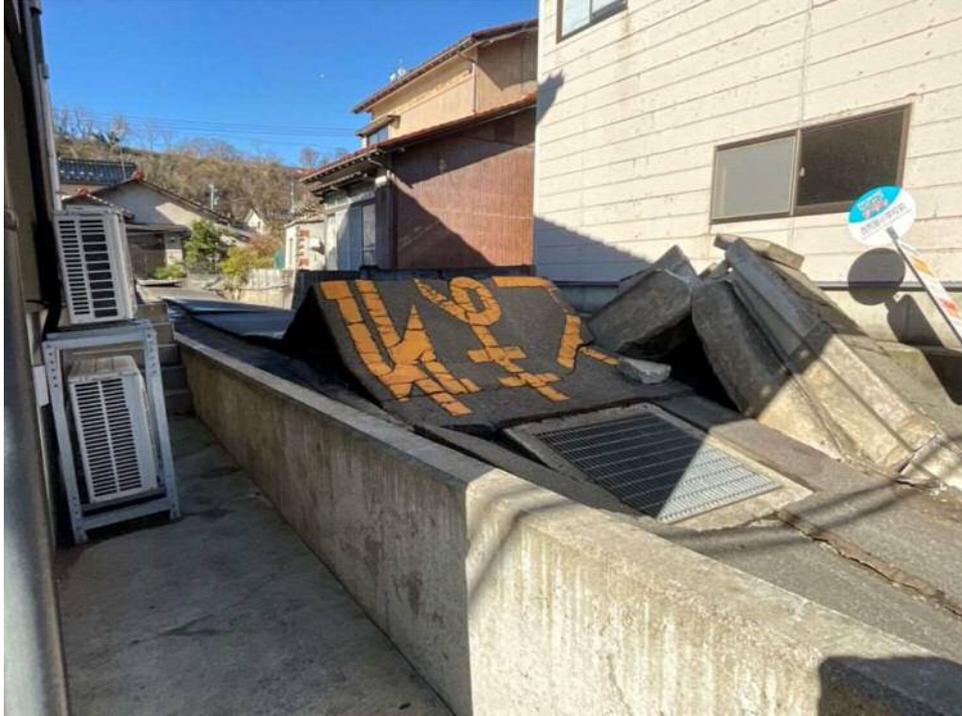
地盤の流動による道路舗装の折れ曲がり（内灘町西荒屋）

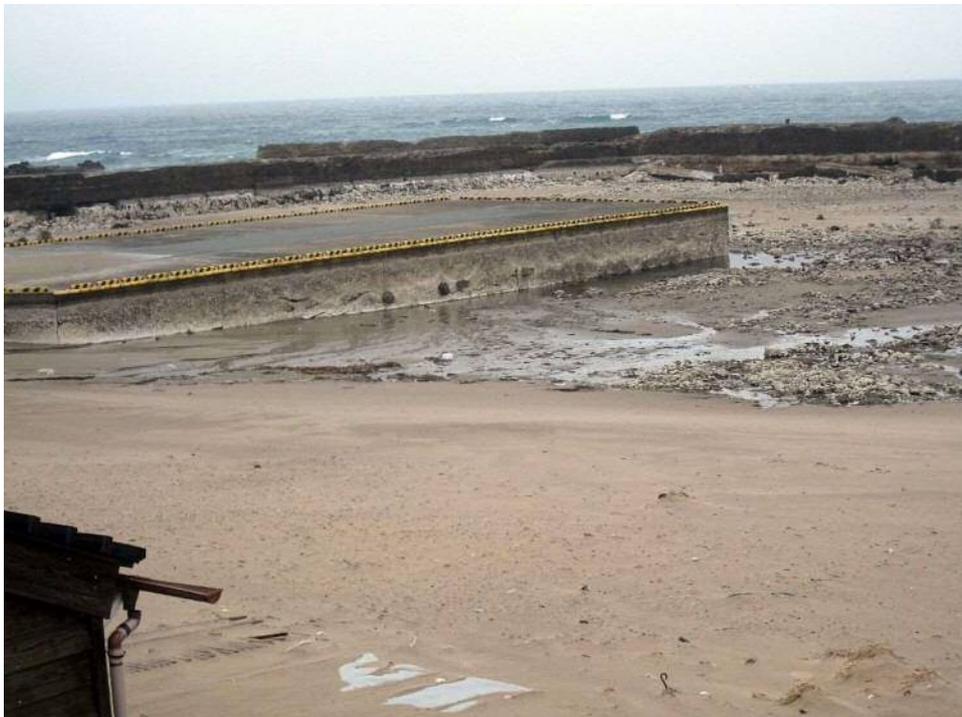
地殻変動による地盤隆起で海底が露出した漁港（輪島市黒島漁港）

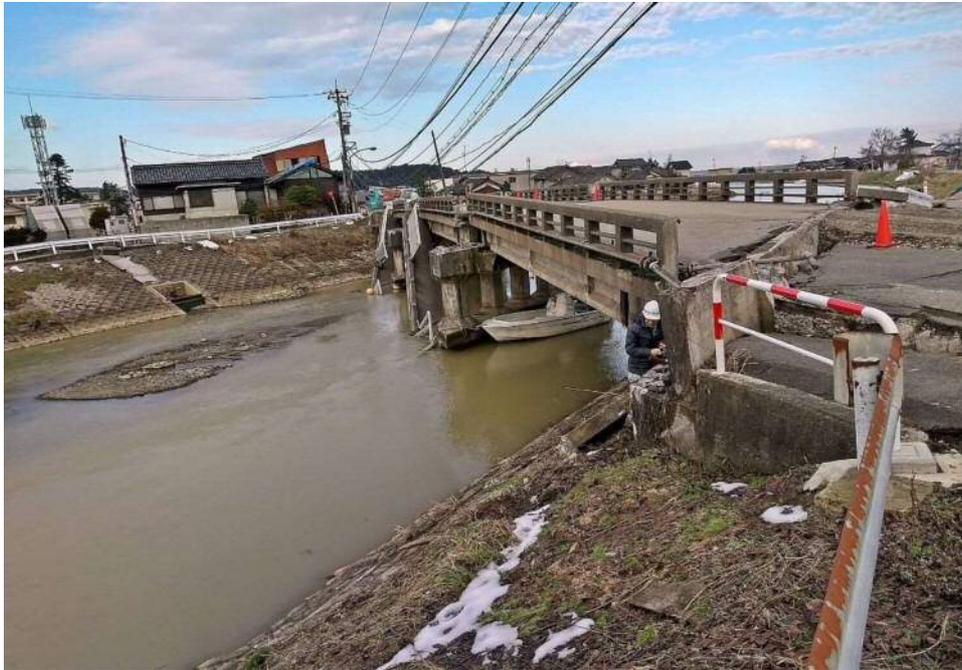
2 箇所で橋桁が移動し、併設の歩道橋も落橋した鵜飼大橋（珠洲市
宝立町鵜飼）

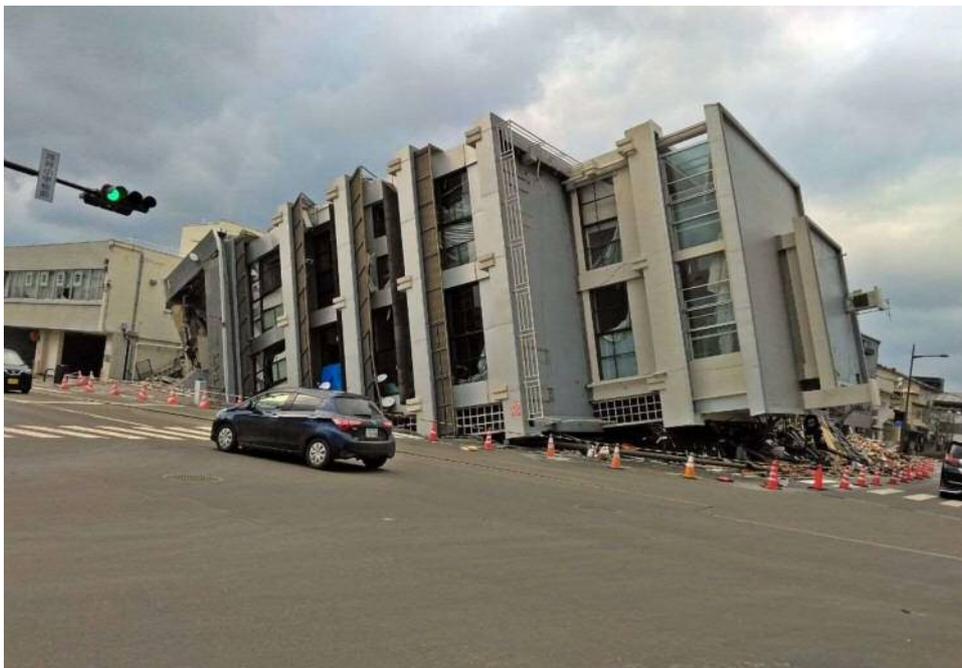
倒壊した 7 階建てビル（輪島市河井町）

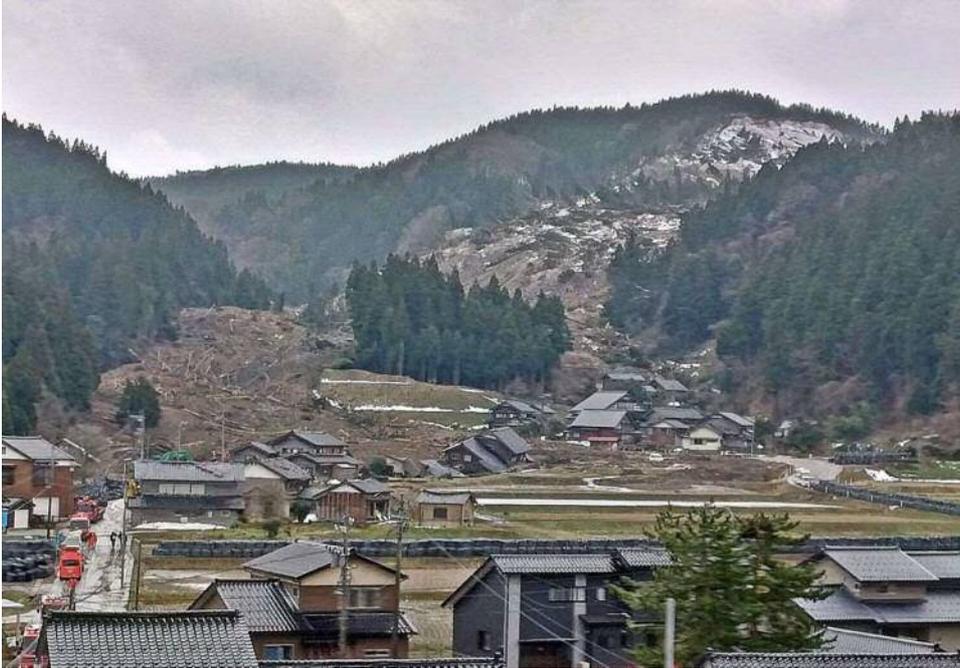
地すべりによる家屋の倒壊・埋没（輪島市市ノ瀬町）

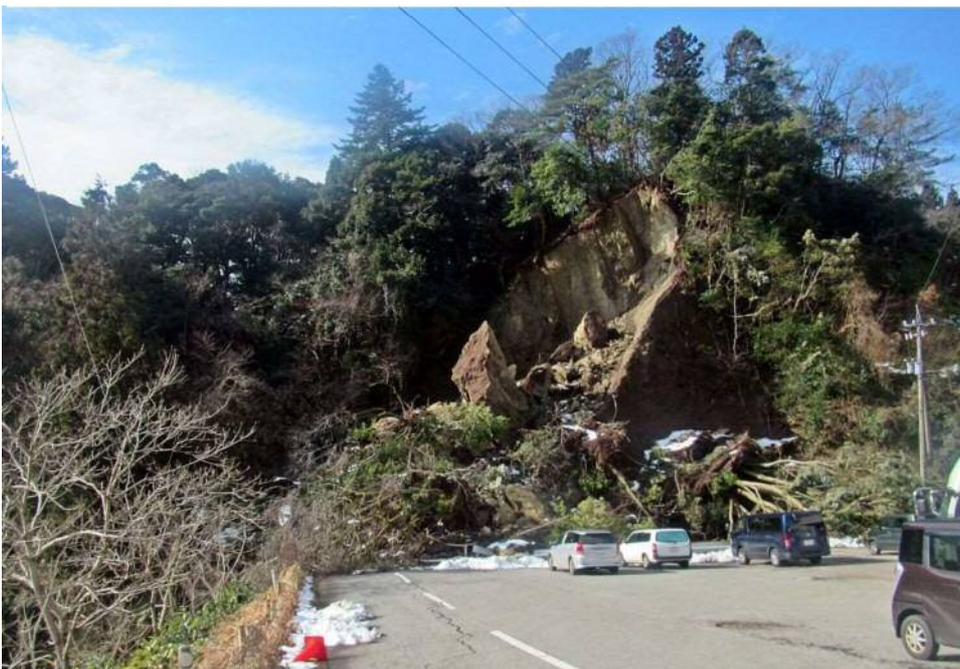
斜面の岩盤崩壊によるトンネル坑口の埋没（能登町宇出津）

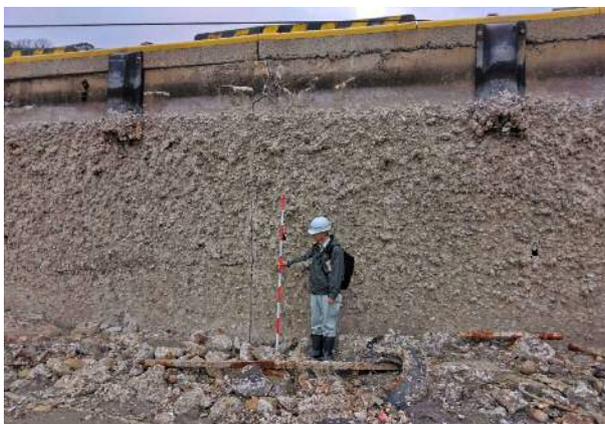
写真 1.2.1~2に示すように、輪島市門前町では漁港の地盤隆起によって漁船の出入が不可能になった。図 1.2.3は、地震前後の航空写真の比較によって、地殻変動で海岸が隆起した地域の分布を示したものである。これより石川県志賀町から珠洲市北部に至る能登半島の西岸から北岸の海岸線が隆起していることが判明した。後述の地形・地質で述べるが、能登半島北部の地形は海岸段丘が卓越し、しかも北高南低の傾動地形を呈する。このような地形と今回の地震による能登半島北部地域の隆起は密接に関係している可能性がある。

写真 1.2.1 鹿磯漁港物揚場の隆起

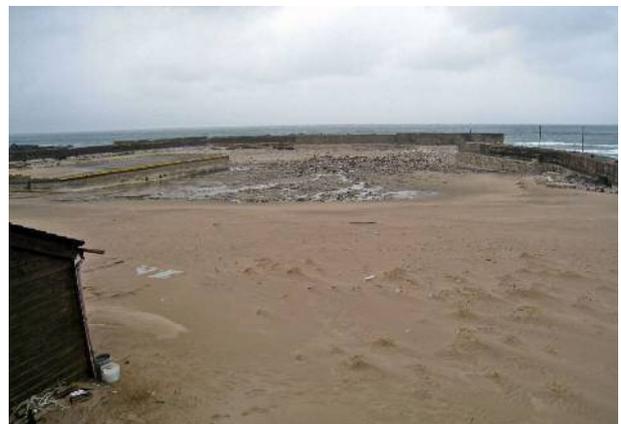
写真 1.2.2 隆起によって港内が完全に陸化した黒島漁港

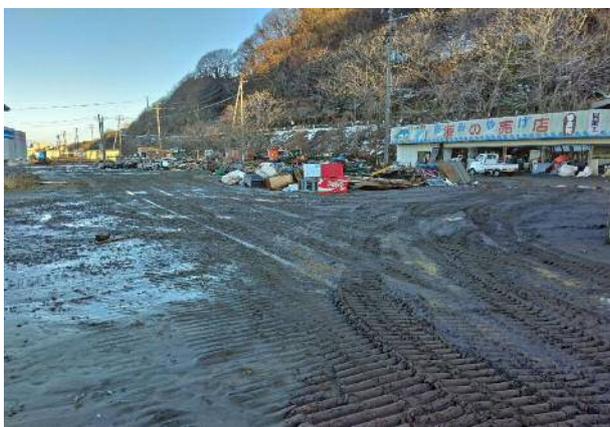
これによると、新潟県上越市の船見公園で5.8mのほか、能登町白丸で4.7m、上越市直江津海水浴場で4.5m、珠洲市飯田港で4.3m、能登町内浦総合運動公園で4.0m等の大きな津波が推定された。写真1.2.3は4.5mの津波が押し寄せた上越市直江津海水浴場の状況である。

写真 1.2.3 津波に襲われた直江津海水浴場

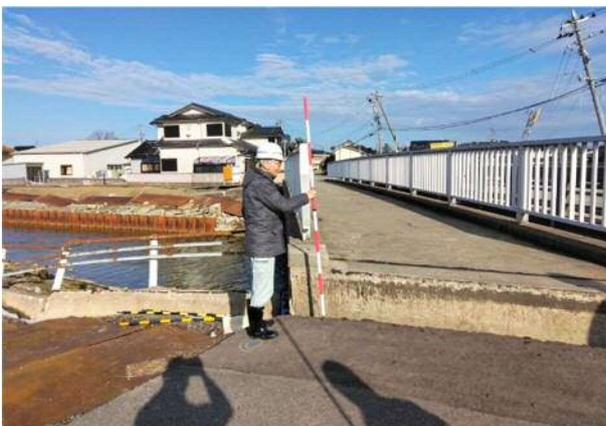
金川橋の橋台部では、橋台裏の地盤沈下によって約40cmの段差が生じた(写真4.1.1)。

写真 4.1.1 橋台裏の段差

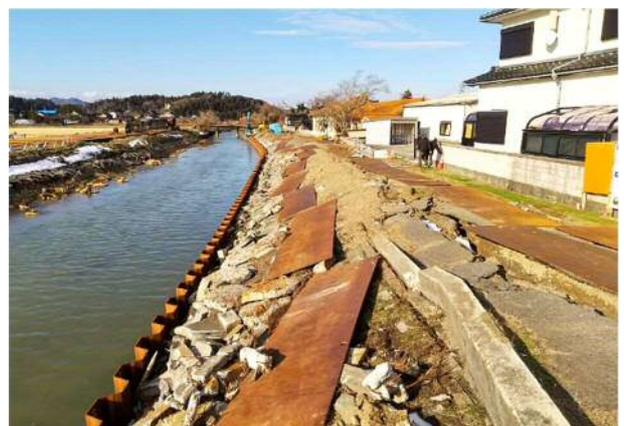
上流左岸側では、工事用敷鉄板の滑落はあったものの鋼矢板護岸に変状は見られなかった(写真4.1.2)。一方で上流右岸側では、護岸の押し出し・変形に伴い護岸ブロックが崩壊している。ただし、現場が河川災害復旧工事中であることから、今回の地震によるものか否かはわからない(写真4.1.3)。なお、下流右岸側でも上流ほどではないものの、護岸の変形や護岸ブロックの移動が見られた(写真4.1.4)。

写真 4.1.2 上流左岸側の工事用敷鉄板の滑落

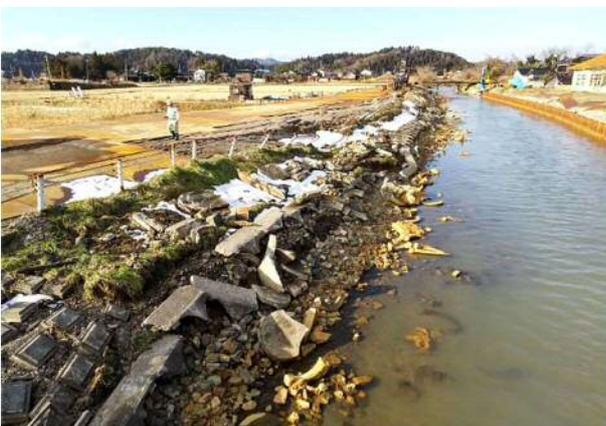
写真 4.1.3 上流右岸側の護岸の変形

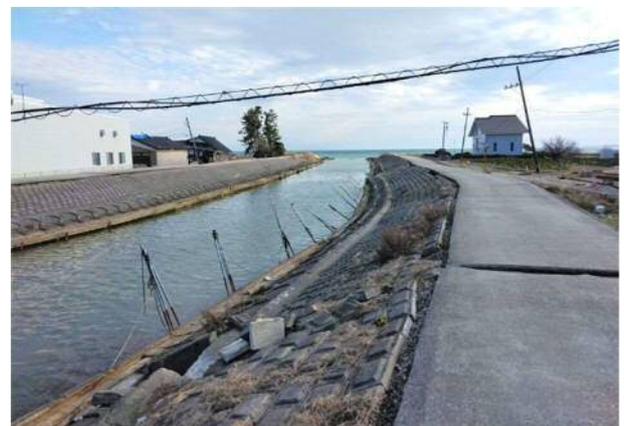
写真 4.1.4 下流右岸側の護岸の変形

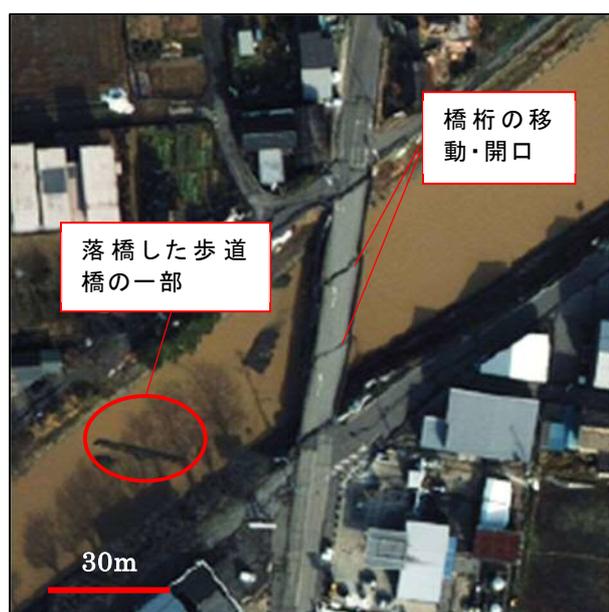
被害は橋台裏の沈下に伴う段差、橋脚上の床版の破断、併設する歩道橋の落橋等である。写真4.1.5は橋台裏の沈下の被害であり、約40cmの段差が生じていた。橋桁は2箇所の橋脚上で左横ずれ(開口幅:約20~30cm、水平変位量:約60~70cm)を起こしていた(写真4.1.6~7)。橋梁の上流側に併設されていた歩道橋は、写真4.1.8に示すように、橋梁の橋桁の水平移動に伴い落橋しており、その一部は上流側に移動していた(図4.1.3)。これは津波により流されたものと考えられる。また、写真4.1.9~10に示すように、鵜飼大橋の下流右岸において、河川堤防が亀裂を伴い押し出し、沈下が生じていた。

図4.1.3 鵜飼大橋の変状(文献1に加筆)

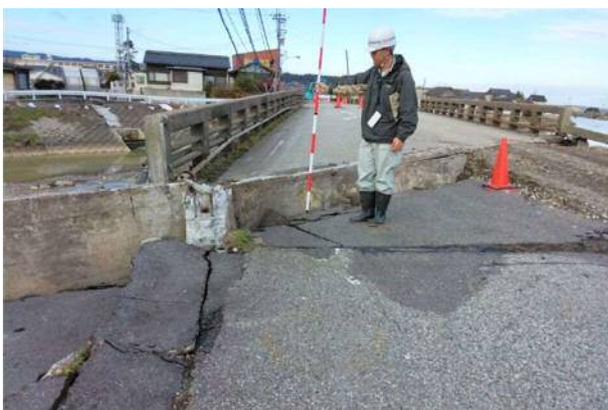
写真4.1.5 橋台裏の沈下に伴う段差

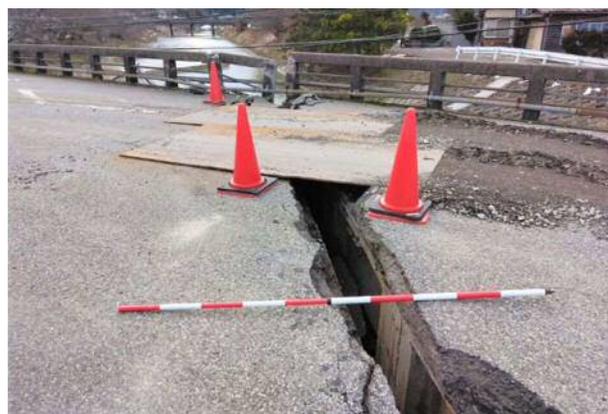
写真4.1.6 橋桁の横ずれ・開口変位

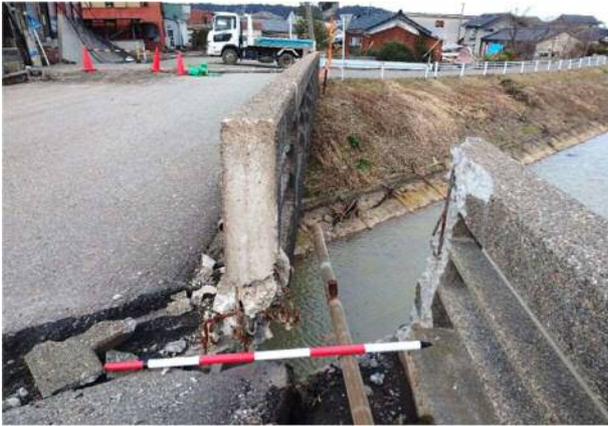
写真 4.1.7 橋桁の左横ずれ変位

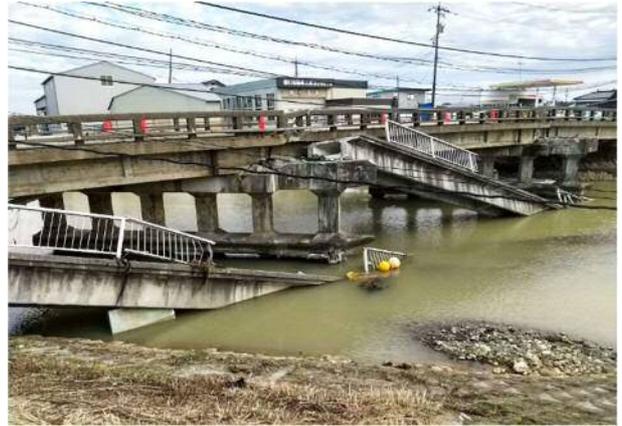
写真 4.1.8 併設の歩道橋の落下（上流側より）

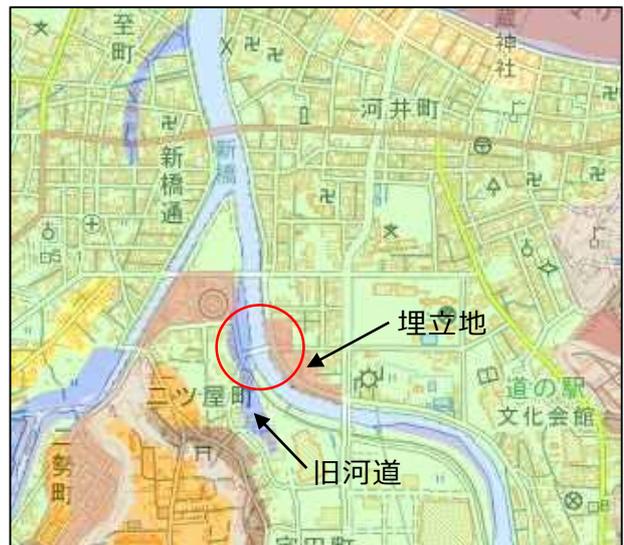
地形分類図(図4.1.4)によれば、当橋は左岸側の旧河道と右岸側の埋立地に跨る軟弱な地盤区域に位置している。そのため局部的に地震動が増幅したことで、輪島市街地に架かる他の橋の中でも特異な被災形態になったのではないかと考えられる。

図 4.1.4 旧河道と埋立地を跨ぐニツ屋橋
(文献 1 に加筆)

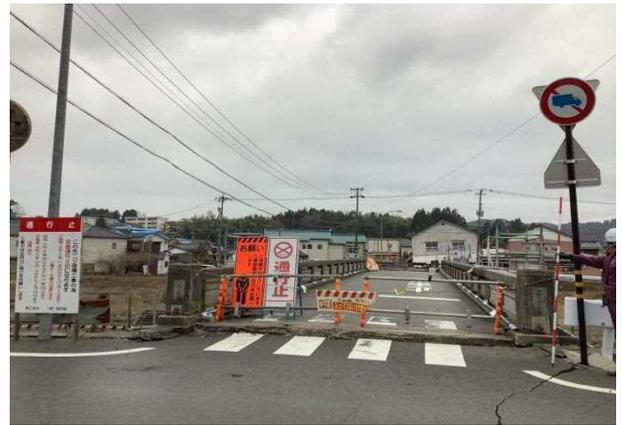
被害としては、地震時に通常見られる橋台背面の地盤沈下による路面の段差(写真4.1.12)の他、中央の橋脚直上部での橋桁の段差と横ずれが生じていた(写真4.1.13~14)。

写真 4.1.12 橋台裏地盤の沈下による段差

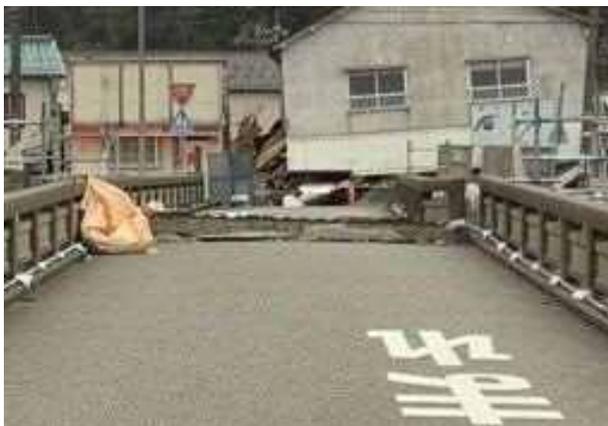
写真 4.1.13 橋桁の段差と横ずれ

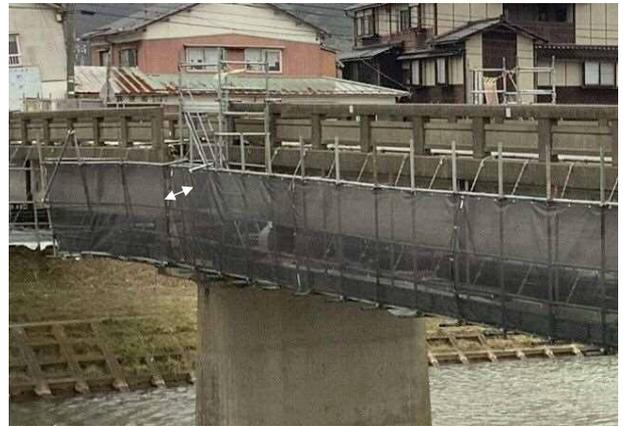
写真 4.1.14 橋桁の横ずれ

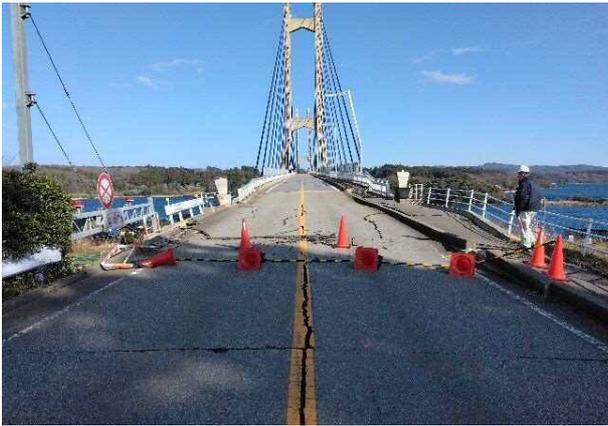
写真 4.1.15 中島町側A1橋台付近の路面のクラックと歩道部の段差

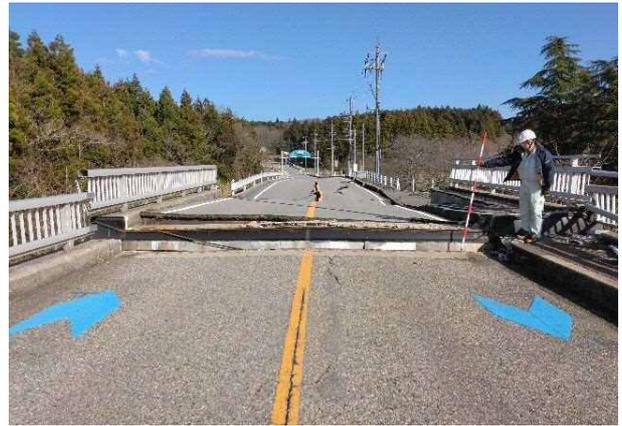
能登島側では、A2 橋台の橋桁が中島町側に 10cm 程度移動し、15cm 程度の沈下が発生していた。

写真 4.1.16 能登島側A2橋台における段差(橋桁の沈下)

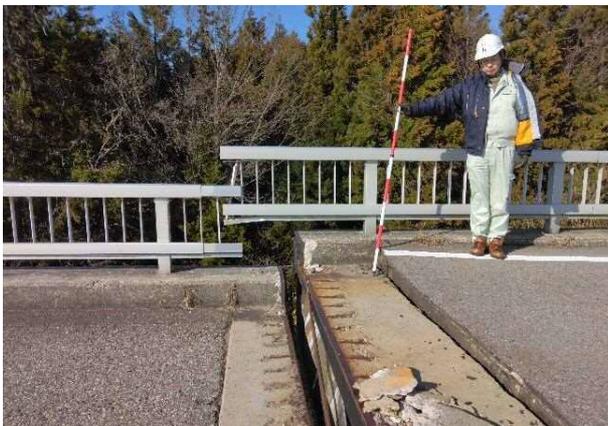
また、A2 橋台背後地盤の県道の中央線付近に 160cm 程度の縦断クラックが発生していた（写真 4.1.17～18）。

写真 4.1.17 A2橋台の開口と段差

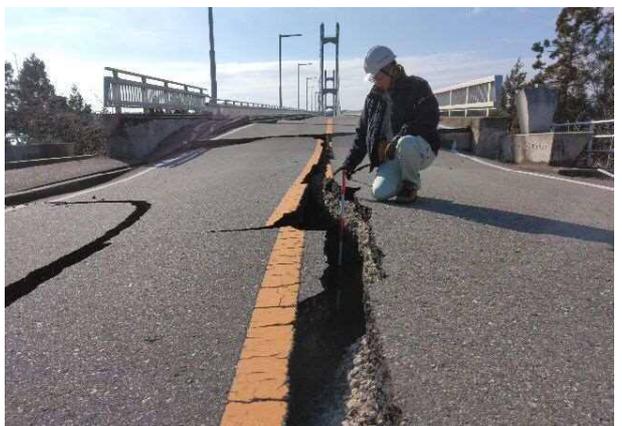
写真 4.1.18 A2橋台背後地盤の縦断クラック

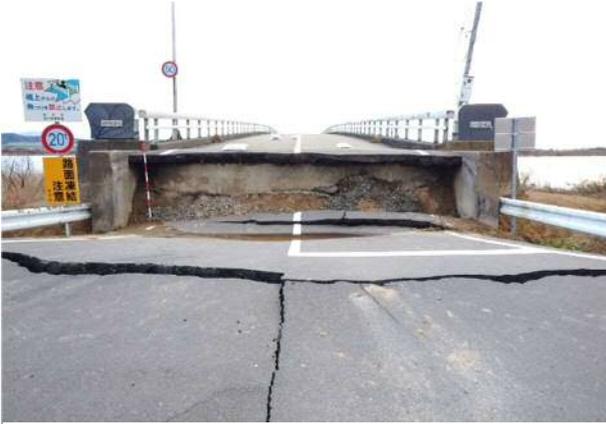
地震で北側橋台裏の沈下に伴う段差と橋台と橋桁間の開口および段差が生じた。写真4.1.19は北側橋台裏の沈下の被害であり、約160cmの段差が生じていた。北側橋台では写真4.1.20~21に示すように橋桁が南側に移動し、支承から外れており、橋台と橋桁の間に約40cmの開口が生じていた(写真4.1.22)。

写真 4.1.19 北側橋台裏地盤の沈下と段差

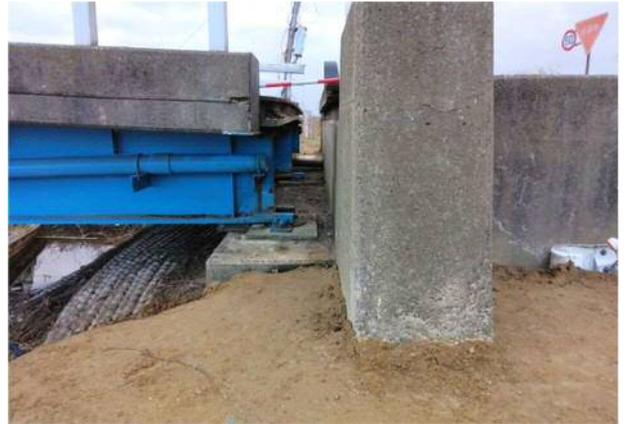
写真 4.1.20 北側橋台における橋桁の移動

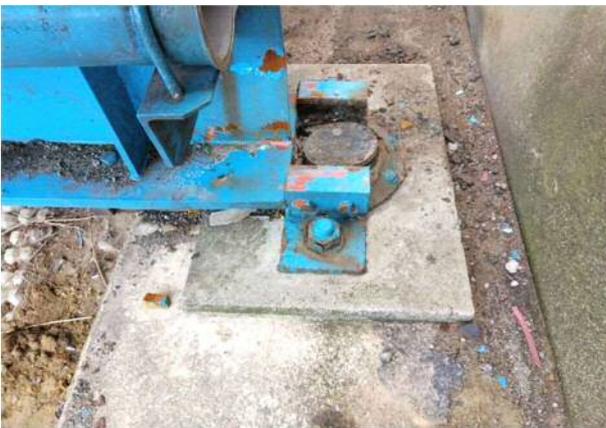
写真 4.1.21 北側橋桁の支承部からの脱落

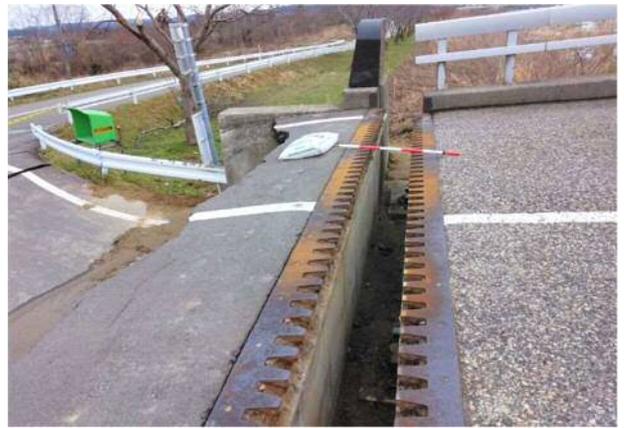
写真 4.1.22 北側橋台（左）と橋桁（右）間の開口および段差

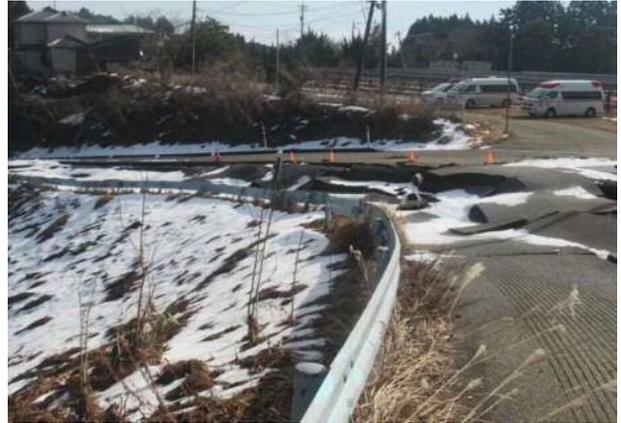
写真4.1.23に、盛土区間で生じた法面全体のはらみ出しと天端の路肩の沈下が生じた状況を示す。なお、道路脇の比較的平坦な

写真 4.1.23 法面のはらみ出しと法肩の沈下（西側より撮影）

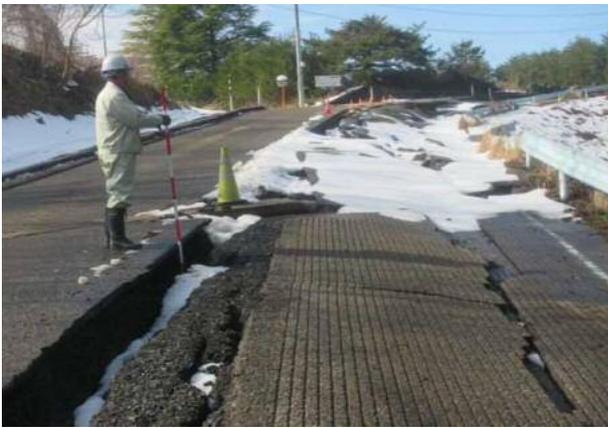
写真4.1.24は、西側から谷筋に沿って造成された二車線道路の盛土側路面の被害状況である。切盛土境界に当たる路面中央で約60cmの段差が見られた。

写真 4.1.24 西側谷筋沿いの二車線道路の被害状況

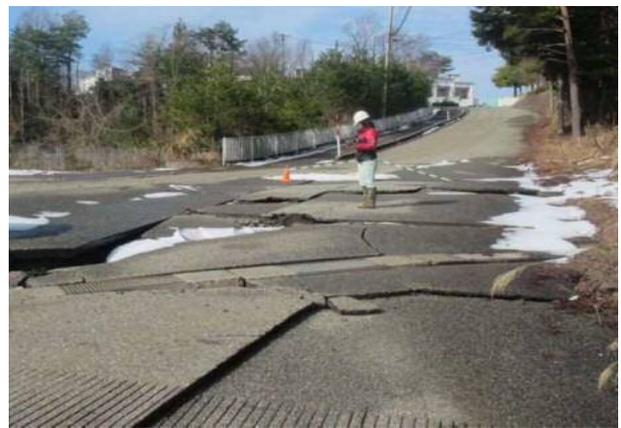
一方、写真4.1.25の南東側の道路では、舗装面全体に引っ張りクラックが生じていた。

写真 4.1.25 南東側の道路の被災状況

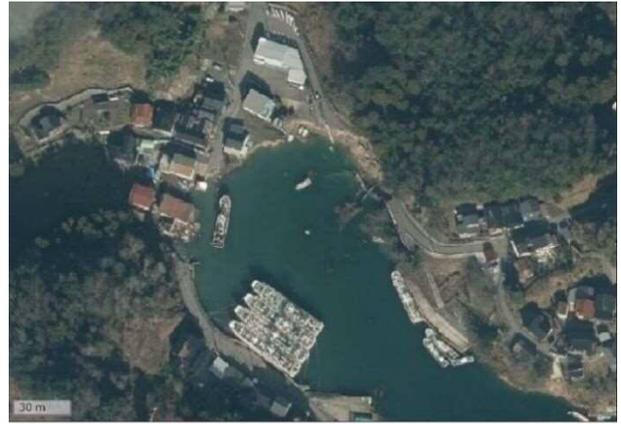
図4.1.10～11および写真4.1.26に示す町道（能登町小木）では、地震により陥没・すべり破壊が発生し、通行不能となった（写真4.1.27）。被害は湾に面した低地の道路およびそれに面した住宅であり、その規模は道路の延長40m程度、奥行きが20m程度である。被災後は道路や傾いた民家が浸水した状態となっている。過去の航空写真⁶⁾を確認すると、1965年時点では既に現在の地形になっているが、被災地は湾の最も奥に位置することから谷部の埋め立てを行ったと考えられ、緩い地盤部分が液状化によりすべり破壊を起こしたものと類推される。なお、東側の護岸背後埋立地も同様に崩壊が発生した（写真4.1.28）。

写真 4.1.26 航空写真による被害箇所¹⁾

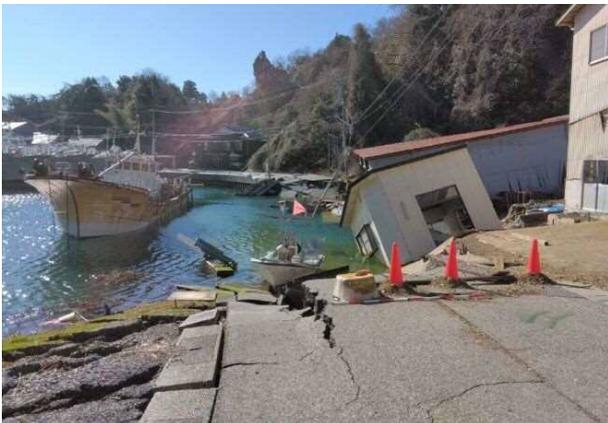
写真 4.1.27 被災した道路および住宅

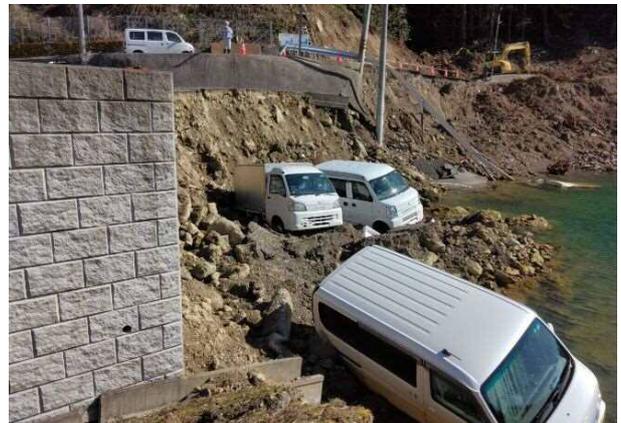
写真 4.1.28 湾岸埋立地の崩壊

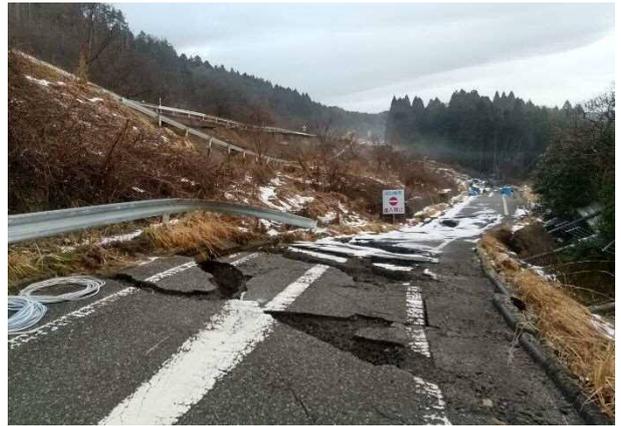
七尾市中島町谷内の横田インターチェンジ(IC)では、並走しているランプ2本と本線のうち、本線の一部と谷側ランプ(上りオフ・ランプ)が延長約145mにわたって滑落した(図4.1.12~13、写真4.1.29~31)。山側ランプは切土、本線の一部から谷側ランプは盛土と推定され、地震により盛土部が崩壊したと考えられる。のと里山海道・能越自動車道の被災箇所については、権限代行制度を活用して国土交通省による本格的な復旧工事が2024年1月に着手された⁷⁾。また、応急復旧工事の実施により、2024年3月15日にのと里山海道全線で北向き1車線の通行止めが解除された⁸⁾。

写真 4.1.29 被災箇所の全景(図4.1.12 ①)

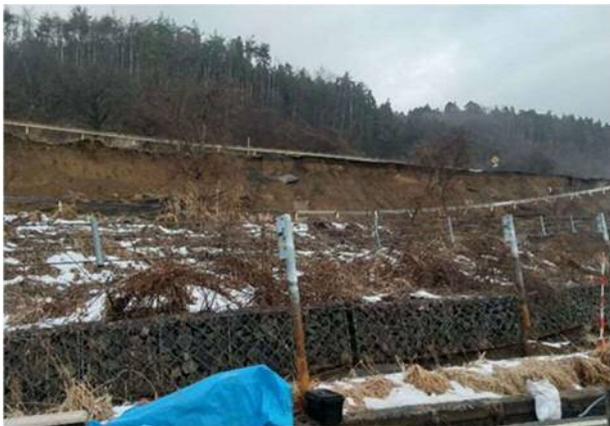
写真 4.1.30 本線の滑落状況(図4.1.12 ②)

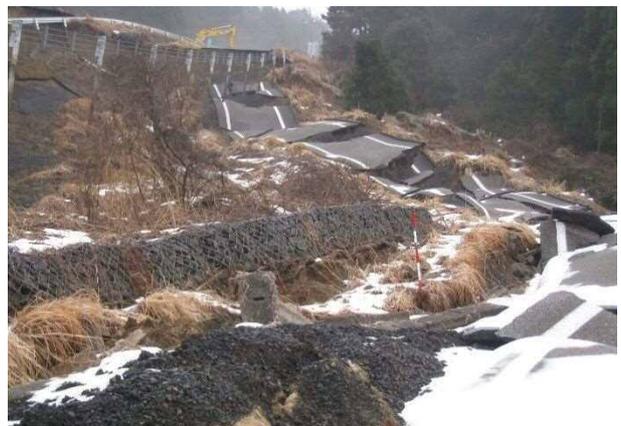
写真 4.1.31 谷側ランプの滑落状況(図4.1.12 ③)

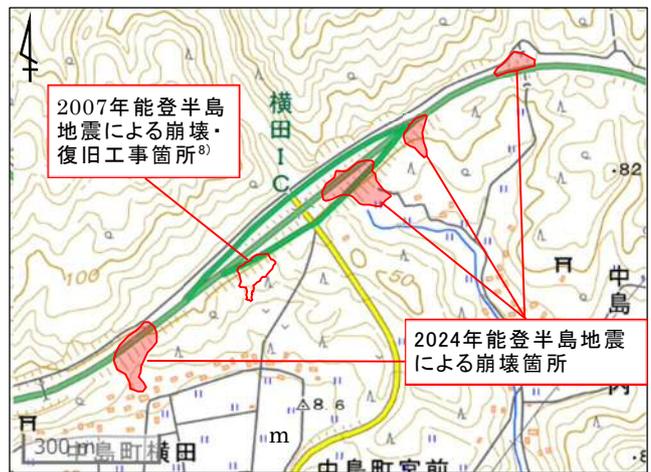
図 4.1.14 横田IC周辺の道路崩壊箇所(文献1に加筆)

横田ICでは図 4.1.14に示すように、2007年能登半島地震の際にICの上りオン・ランプの高盛土区間で延長約80mにわたり崩壊が発生した⁹⁾。この箇所は、ジオテキスタイルを用いた補強土盛土工及び暗渠排水工により復旧された(図 4.1.15)。今回の地震により周辺の盛土箇所が崩壊したが、この復旧工事箇所では図 4.1.13の航空写真に見られるとおり、規模の大きな変状は発生していない。盛土の補強、排水が耐震の効果を発揮したと考えられる。

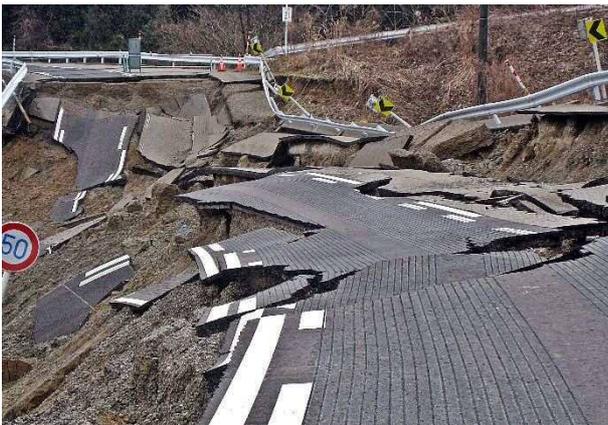
富山県小矢部市内山を通る国道359号(図4.1.16)では道路盛土の崩壊(すべり破壊)が発生した。規模は延長160m程度である。写真4.1.32は崩壊の全景であり、道路が谷に向けてすべり落ちている。写真4.1.33にはすべり破壊の起点側を示す。

図4.1.17に当該箇所の地形の変遷を示す。崩壊箇所は谷の出口に当たり、谷を盛土して道路を造成したものと推測される。盛土層厚が厚く、集水地形であることが崩壊の原因と考えられる。

写真4.1.32 崩壊の全景

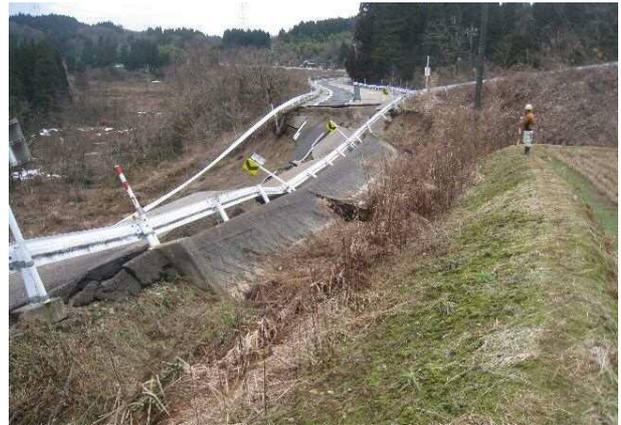
すべりの起点は崩壊斜面の反対側の路肩付近であり、路肩に隣接した擁壁が倒れている状況が確認される。

写真4.1.33 崩壊起点側より撮影

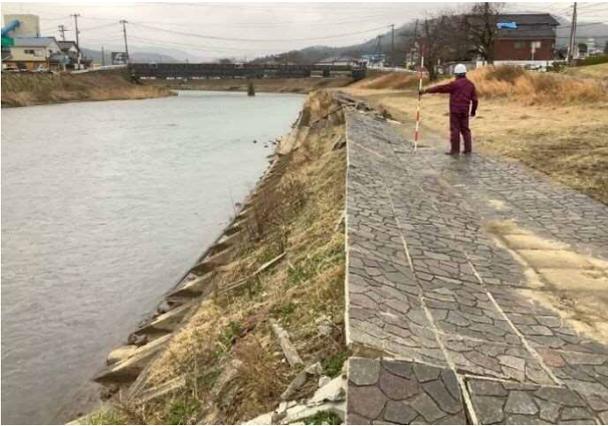
河川の高水敷遊歩道が沈下し、かつ表面タイルが河道側にせり出し、低水護岸法面工に乗り上げた(図4.2.1、写真4.2.1)。

写真 4.2.1 河川遊歩道の天端の沈下
(図4.2.1 ①)

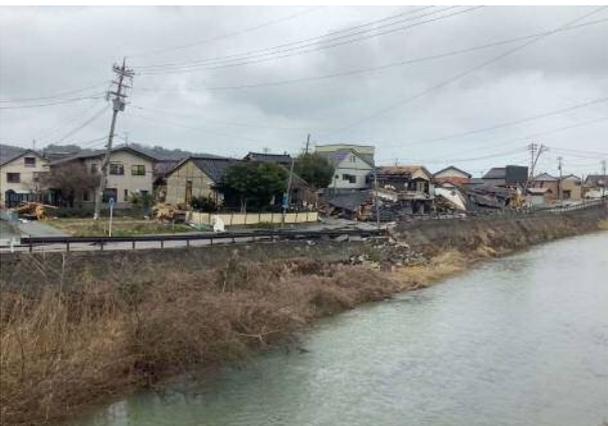
河原田川の支流の鳳至川において護岸が崩壊し、背面道路が被害を受けた(写真4.2.2～3)。

写真 4.2.2 護岸崩落と背面道路の沈下
(図 4.2.1 ②)

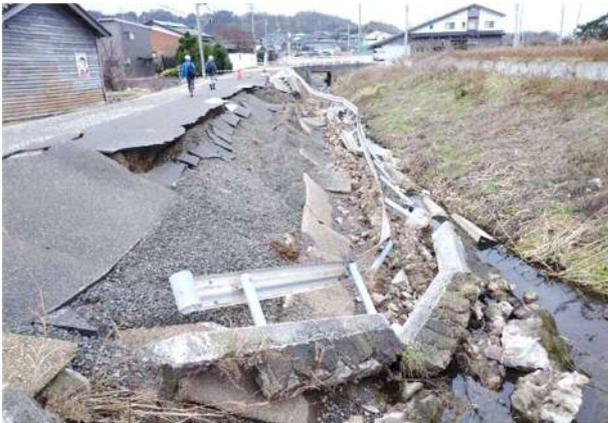
この河川護岸は水路側に崩壊し、道路上に設置されていたガードレールと護岸法面のブロックが水路内に落下していた(写真4.2.4~5)。図4.2.2の③の位置では、この川を渡る近傍の橋際のブロック積擁壁の変状により路面の開口や約0.4mの沈下が生じていた(写真4.2.6~7)。

写真4.2.4 河川護岸の崩壊(図4.2.2 ①、北側から撮影)

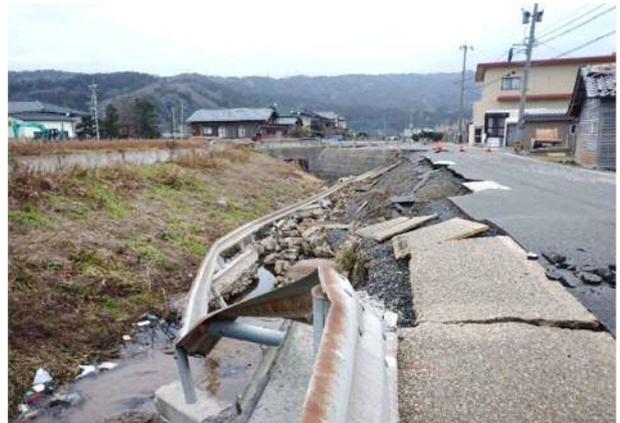
写真4.2.5 河川護岸の崩壊(図4.2.2 ②、南側から撮影)

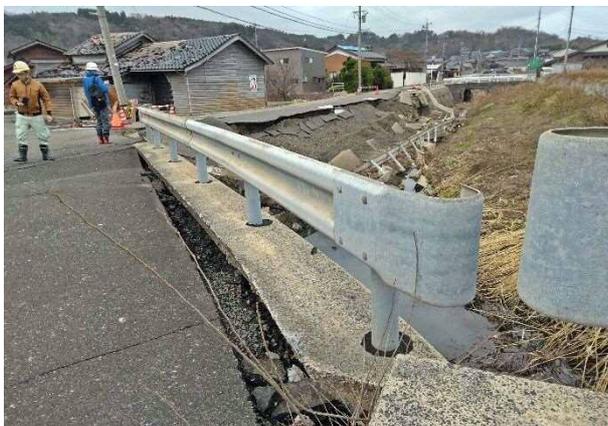
写真4.2.6 ブロック積擁壁の変状による路面の開口(図4.2.2 ③)

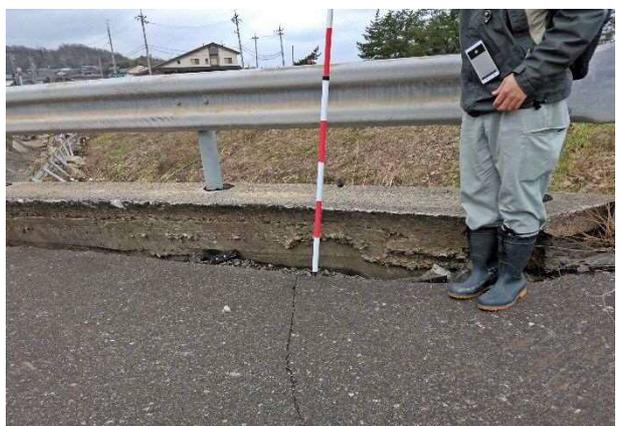
写真4.2.7 同左 路面の沈下(図4.2.2 ③)

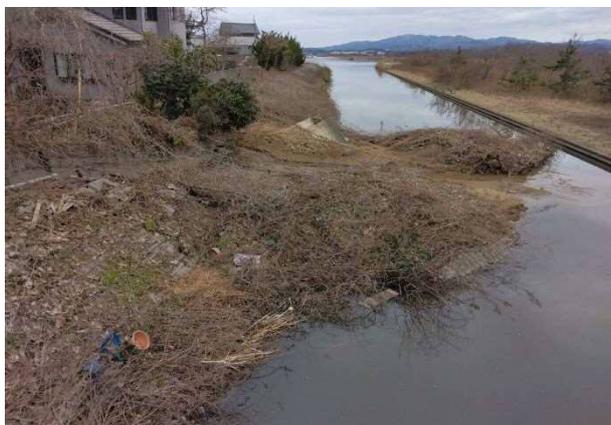
河北潟干拓地の北西側には、潟に流れ込む表流水を調整池に排水するとともに、利水の目的も兼ねて西部承水路が設置されている。今回の地震により、内灘町字室で承水路に架けられた宝橋の北側と南側において、干拓地の対岸に位置する承水路護岸が崩壊した。宝橋の北側では、護岸とその背後の宅地の一部が15m程度の幅で崩壊し、土砂が承水路内に押し出した(写真4.2.8)。また、宝橋の南側では、護岸が幅約30mにわたり崩壊し、押し出した土砂が承水路を閉塞した。その被災状況を写真4.2.9に示すが、写真左上の白壁の家屋も承水路側へ移動している。これらの護岸崩壊箇所では、通水断面確保のため、承水路閉塞部にコルゲートパイプが設置された(2024年3月時点)。

写真4.2.8 承水路護岸の崩壊(宝橋北側)
(図4.2.3 ①、宝橋から撮影)

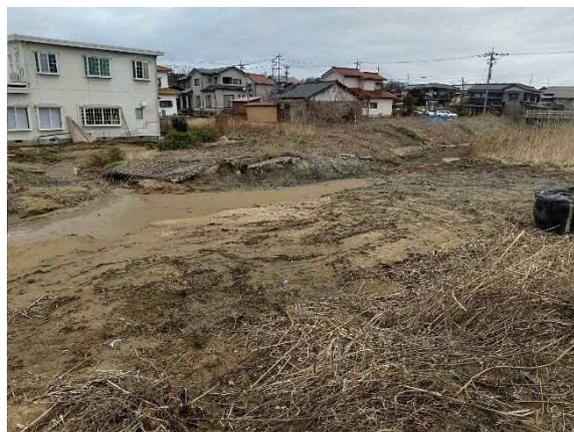
写真4.2.9 承水路護岸の崩壊(宝橋南側)
(図4.2.3 ②、干拓地堤防側から撮影)

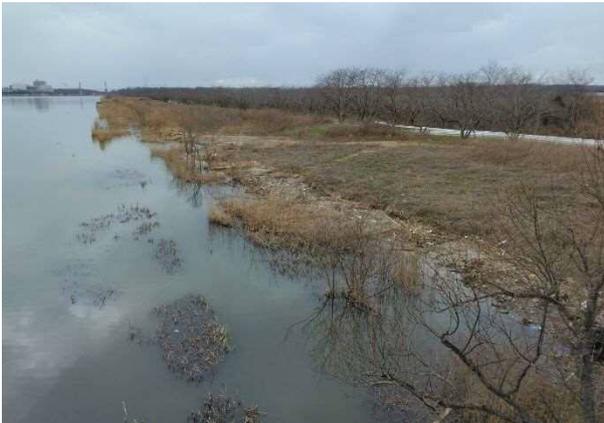
河北潟干拓地の干拓堤防については、図4.2.3に示す正面堤防と東部承水路堤防で顕著な沈下が生じた。写真4.2.10～12に内灘町字湖西における正面堤防の状況を示す。堤防には、多数の亀裂・段差が生じ、1m以上沈下している箇所も確認された。また、写真4.2.13に示すように、噴砂箇所が多数見られ、堤体材料である砂丘砂の液状化が発生したと考えられる。

写真 4.2.10 正面堤防の全景
(才田大橋から西方を撮影)

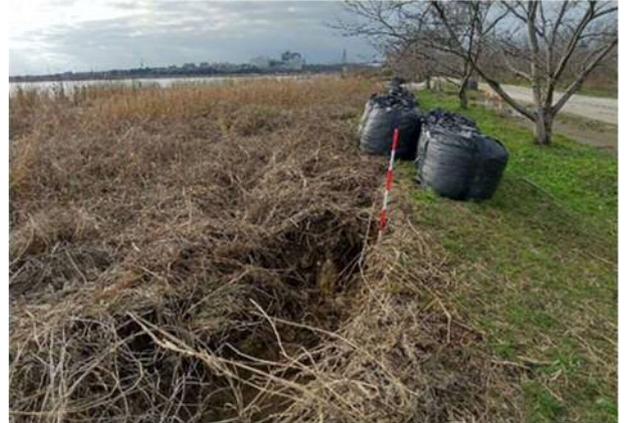
写真 4.2.11 正面堤防の沈下状況
(図 4.2.3 ③)

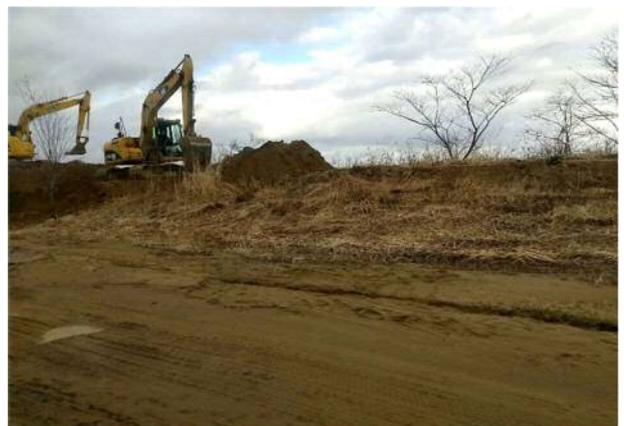
写真 4.2.15 東部承水路堤防の復旧工事
(図 4.2.3 ⑦)

正面堤防や東部承水路堤防では、本調査の実施時において、堤体盛立ての復旧工事が実施されていた。写真 4.2.15 に東部承水路堤防の復旧工事の状況を示す。

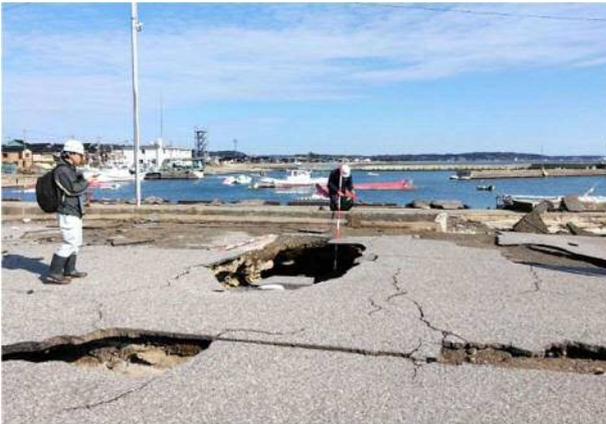
珠州市飯田町の南西に位置する飯田港（図4.3.1）の物揚場では、空洞化・陥没、エプロン部の沈下、延長約80mの岸壁のせり出し等が確認された（写真4.3.1～6）。岸壁背後地盤は、岸壁のせり出しによって沈下し、湛水や亀裂が生じていた（写真4.3.7～8）。湛水箇所の近傍では噴砂が確認され、液状化により地盤が沈下したと考えられる。また、飯田港では津波による被害が生じており、調査時の飯田港近傍の建物内でGL.+1.65mの位置に浸水痕を確認した（写真4.3.9～10）。

写真 4.3.1 物揚場の陥没（図4.3.1 ①）

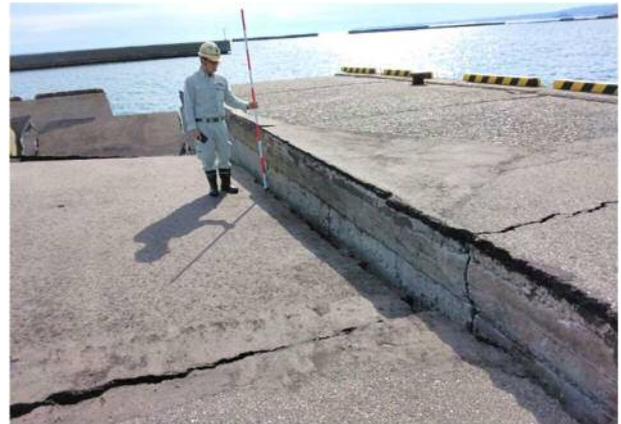
写真 4.3.2 物揚場エプロンの段差（図4.3.1 ②）

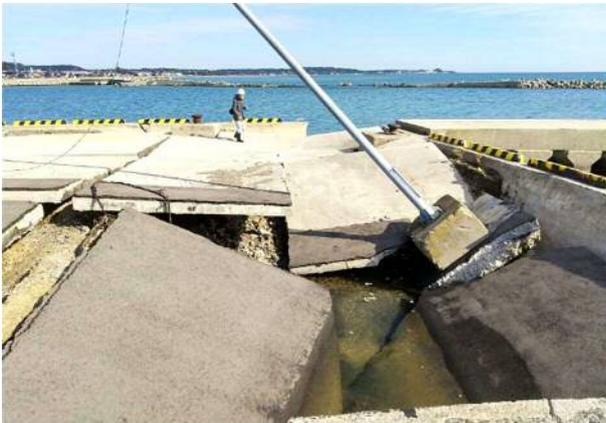
写真 4.3.3 物揚場先端の損壊（図4.3.1 ②）

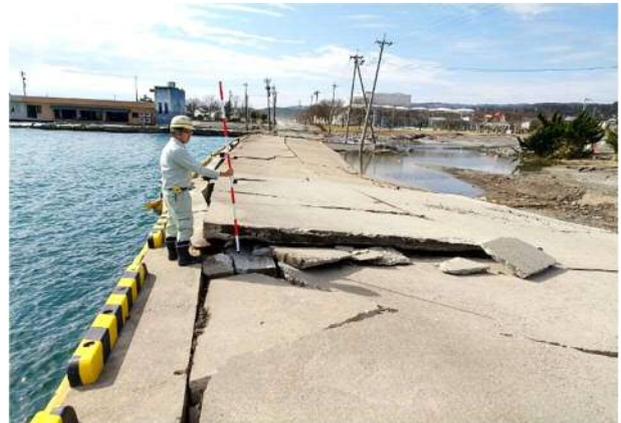
写真 4.3.4 物揚場のせり出しおよび段差（図4.3.1 ③）

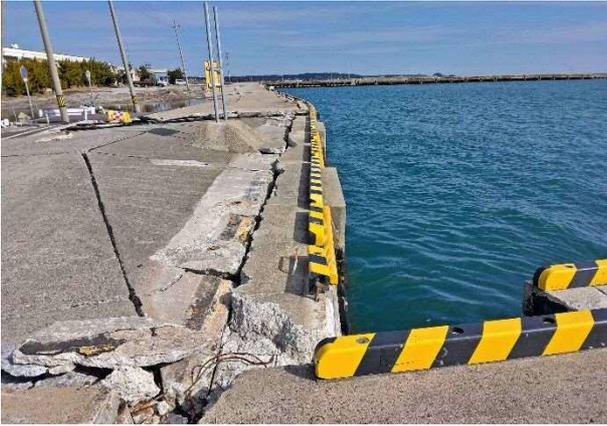
写真 4.3.5 大きくせり出した物揚場
(図4.3.1 ③)

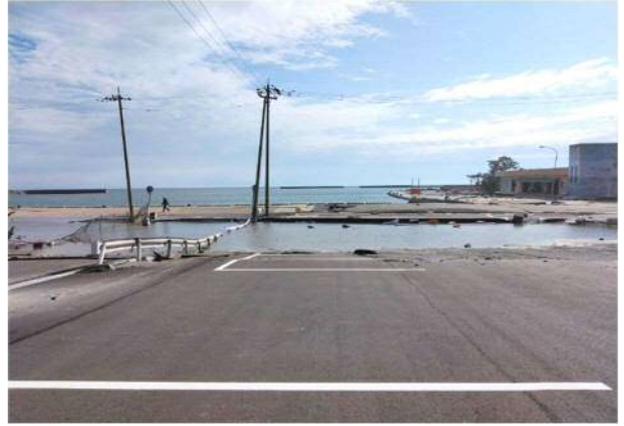
写真 4.3.6 岸壁背後の湛水 (図4.3.1 ③)

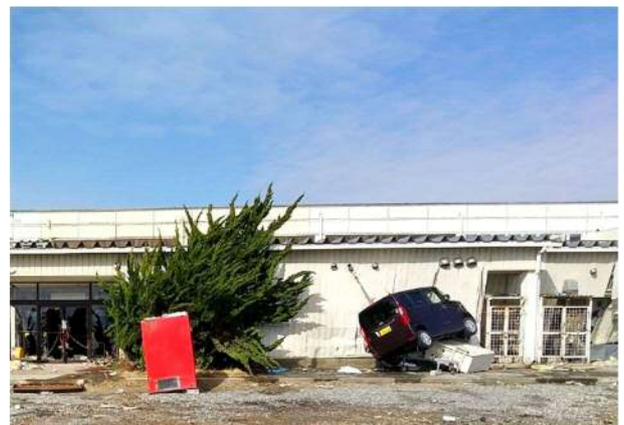
写真 4.3.10 漁港近傍建物の津波浸水被害
(図4.3.1 ⑥)

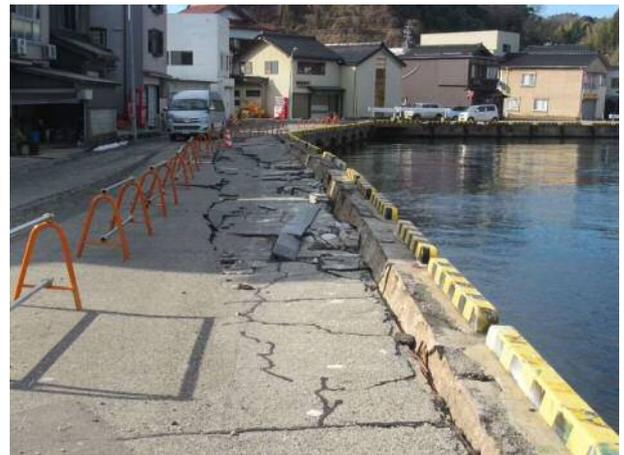
能登町の小木港（図 4.3.2）において、岸壁・護岸、背後地盤等で沈下・陥没等の変状が生じた。写真 4.3.11は-3.5m物揚場のせり出しと背後エプロンの陥没・沈下した状況を示しており、写真 4.3.12は-3.5m物揚場のせり出しと臨港道路の沈下・ひび割れを示す。

写真 4.3.12 護岸のせり出しと背後の沈下
（図 4.3.2 ②）

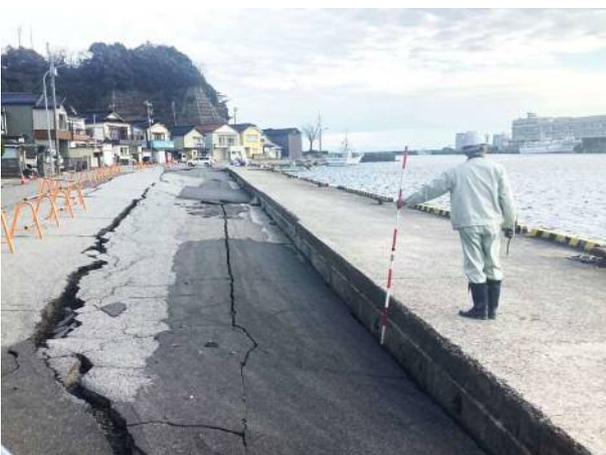
写真 4.3.13は、ケーソン岸壁背後が延長約 60mに渡り最大60cm程度沈下した状況である。写真 4.3.14では、岸壁の海側へのせり出しと背後地盤の沈下が認められる。

写真 4.3.13 ケーソン背後の沈下・陥没
（図 4.3.2 ③）
