令和6年能登半島地震

調査報告書

基礎地盤コンサルタンツ株式会社

地震被害調査

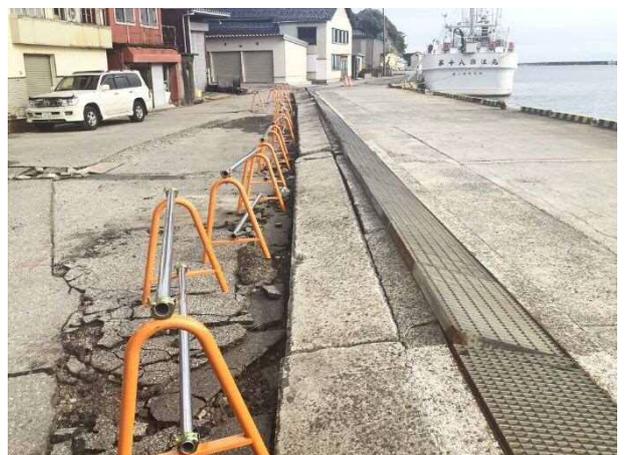
写真 4.3.13は、ケーソン岸壁背後が延長約 60mに渡り最大60cm程度沈下した状況である。写真 4.3.14では、岸壁の海側へのせり出しと背後地盤の沈下が認められる。

写真 4.3.14 岸壁のせり出しと背後の沈下
（図 4.3.2 ④）

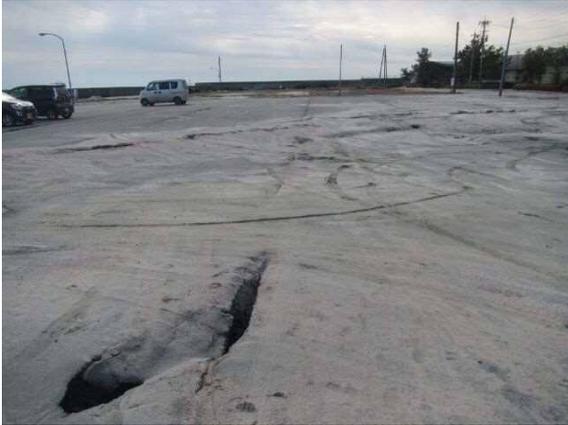
図 4.3.3に示す能登町の宇出津港では、岸壁・護岸の変状や背後地での広範囲の液状化被害等が発生している。写真 4.3.15は駐車場全面での液状化・噴砂した状況を、写真 4.3.16～17は-4m物揚場のエプロン部が陥没・沈下した状況を示す。写真 4.3.18～19は、-1.5m護岸のせり出しと背面部の沈下を示す。

写真 4.3.15 駐車場全面の噴砂 (図4.3.3 ①)

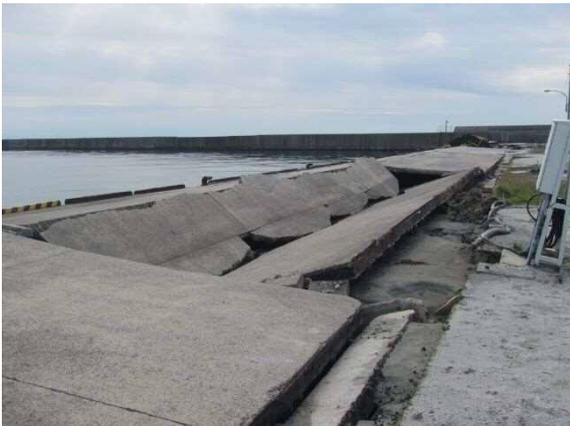
写真 4.3.16 護岸のせり出しと背後の陥没 (図 4.3.3 ②)

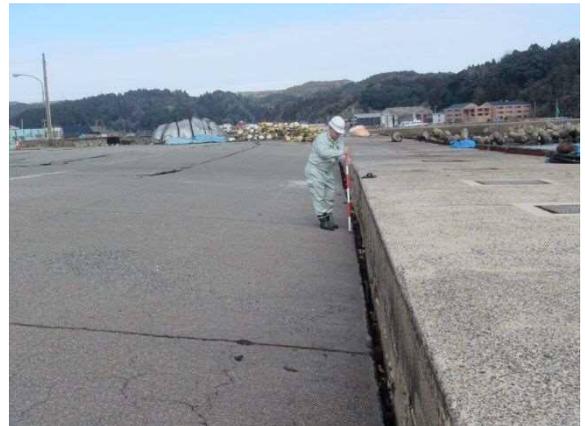
写真 4.3.17 ケーソン護岸背後の沈下 (図 4.3.3 ③)

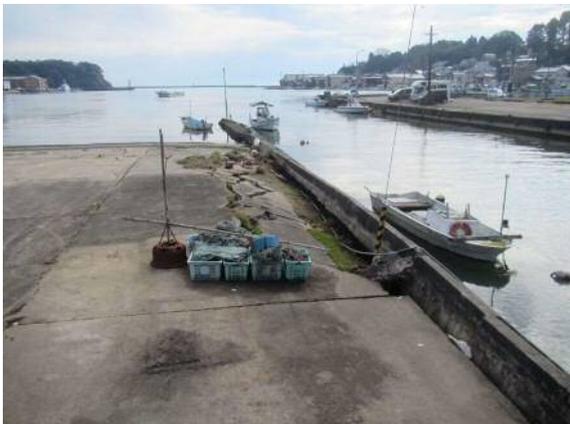
写真 4.3.18 護岸のせり出しとエプロンの沈下 (図 4.3.3 ④)

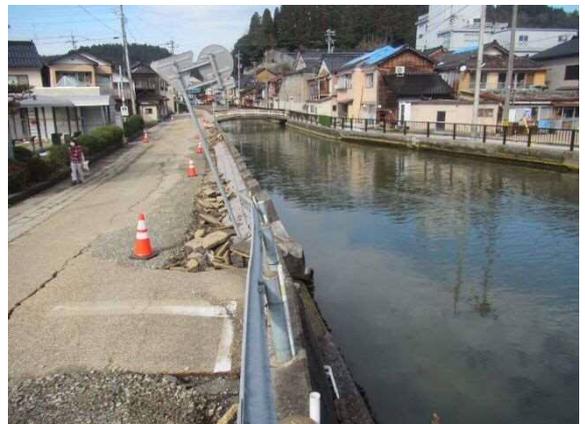
写真 4.3.19 河口護岸背面の沈下 (図 4.3.3 ⑤)

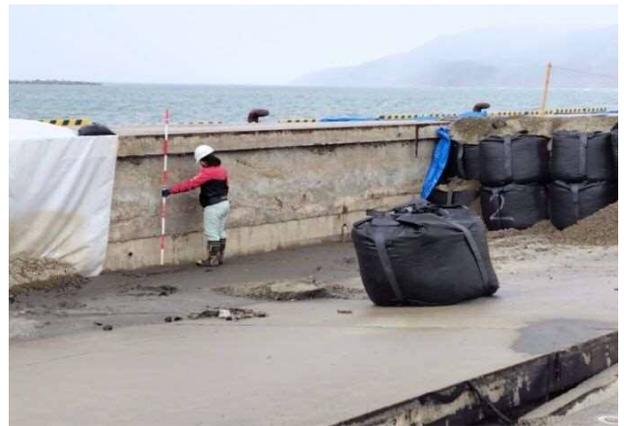
写真4.3.20には-7.5mのケーソン岸壁が局部的に水平移動した状況を、写真4.3.21にはケーソン背面で1.7m沈下した状況を示す。岸壁背面の沈下は写真4.3.22～23に示すように、埋立地の中央部にまで及んでおり、ケーソンの変位量に対してかなり大きな沈下量が確認された。なお、このケーソン岸壁では、建設時に発生した2007年能登半島沖地震において、約20cmのせり出しが確認されている⁹⁾。

写真4.3.21 ケーソン岸壁背面の沈下

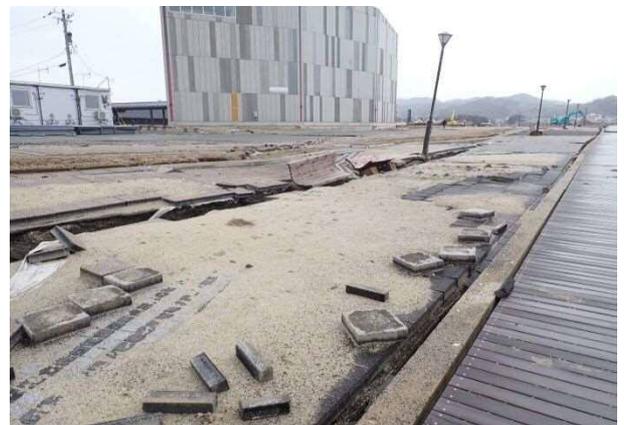
写真4.3.23 ケーソン岸壁背面の広範囲な沈下

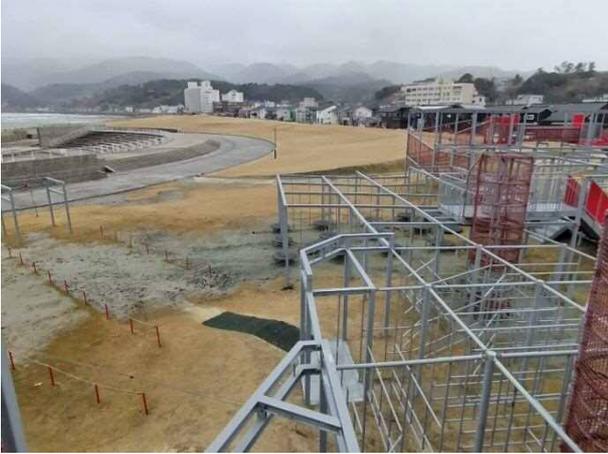
写真 4.3.24は、マリントウン内に造成された公園の盛土部が広範囲に液状化した状況を示す。また、マリントウン背後の住宅地（図 4.3.4④）でもマンホールの突出や家屋倒壊が集中していた。写真 4.3.25は、複数のマンホールが突出し、その近傍の家屋が倒壊している状況である。

写真 4.3.24 マリントウン盛土天端付近の噴砂

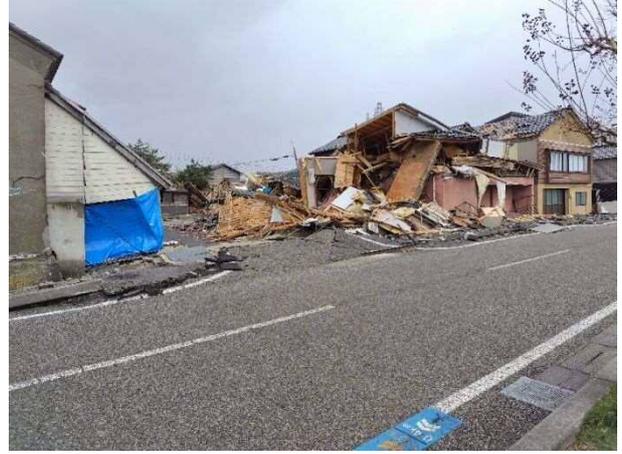
写真 4.3.25 マリントウン背後住宅地の家屋倒壊とマンホールの突出

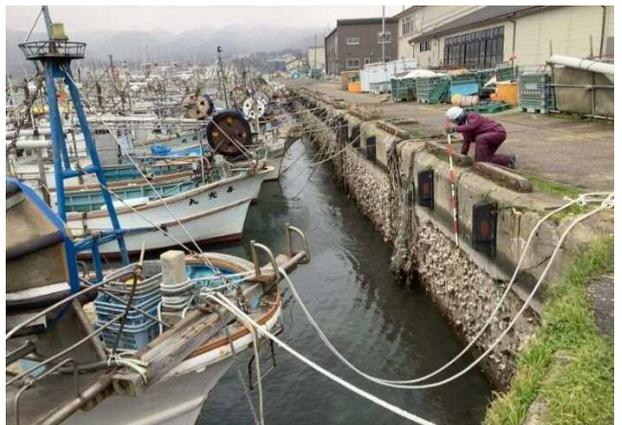
写真 4.3.26に示すように、港西側（図 4.3.4②）では、漁船の船縁からかなり高いところに岸壁の天端が位置している。また、その東側の河川突堤（図 4.3.4③）では、河川側の護岸前面で海底地盤が露出している（写真 4.3.27）。さらにその内側の平坦部では、道路面全体で段差が生じている（写真 4.3.28）。港内では2月中旬より隆起した土砂の浚渫作業が国土交通省により開始された¹⁴⁾。

写真 4.3.26 輪島港西側岸壁の隆起

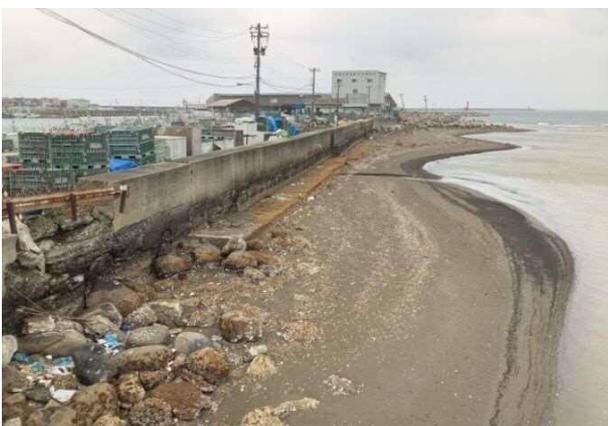
写真 4.3.27 輪島港河川突堤護岸の隆起

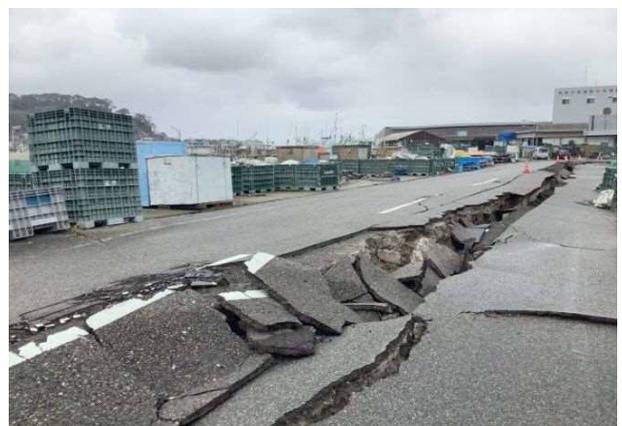
写真 4.3.28 輪島港河川突堤の路面の段差

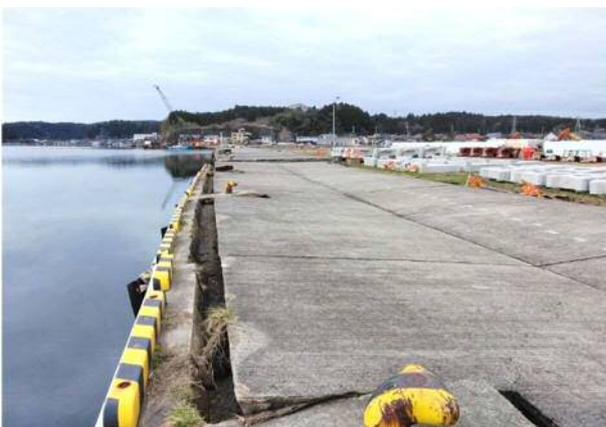
南東側の岸壁（図 4.3.6①）では、岸壁が約0.8m前面にせり出しており、その延長は約50mである（写真 4.3.29～30）。岸壁の背後地盤では、岸壁のせり出しに伴う開口が生じていた（写真 4.3.31～32）。北東側の岸壁（図 4.3.6②）は、岸壁が延長約105mの範囲でせり出しており、一部大きく前面に損壊している区間がある（写真 4.3.33～34）。岸壁の背後地盤（図 4.3.6③）では、岸壁のせり出しに伴う沈下・陥没や開口の他に岸壁と背面地盤の境界に亀裂が多く見られた（写真 4.3.35）。また、穴水港の先端部に向かう臨海アクセス道路（図 4.3.6④）でも一部陥没などの損壊が発生していた（写真 4.3.36）。

写真 4.3.29 南東側岸壁のせり出し（図 4.3.6 ①）

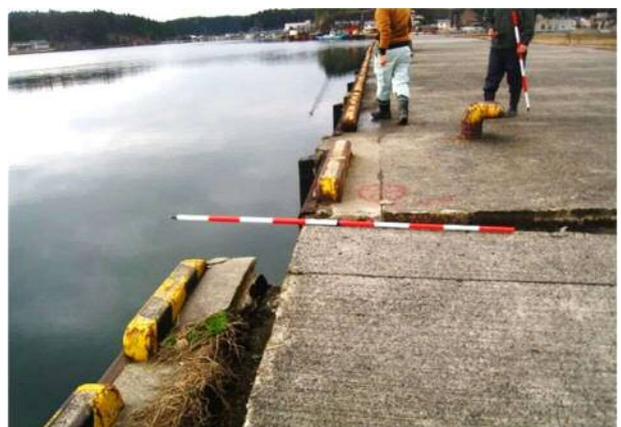
写真 4.3.30 南東側岸壁のせり出し（図 4.3.6 ①）

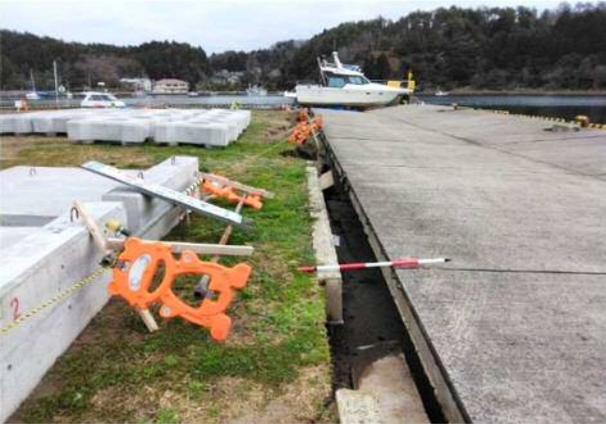
写真 4.3.31 南東側岸壁の背面地盤の開口
(図 4.3.6 ①)

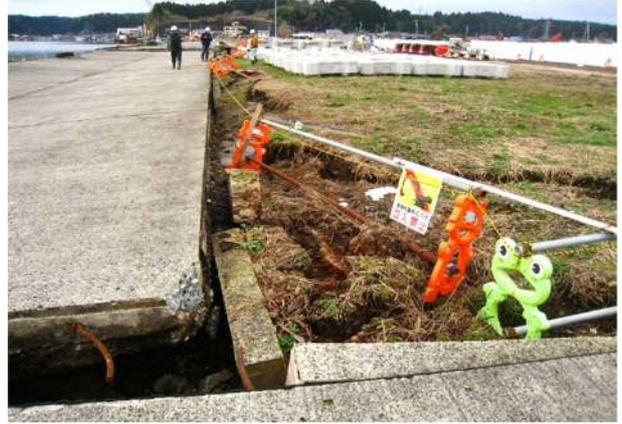
写真 4.3.32 南東側岸壁の背面地盤の段差
(図 4.3.6 ①)

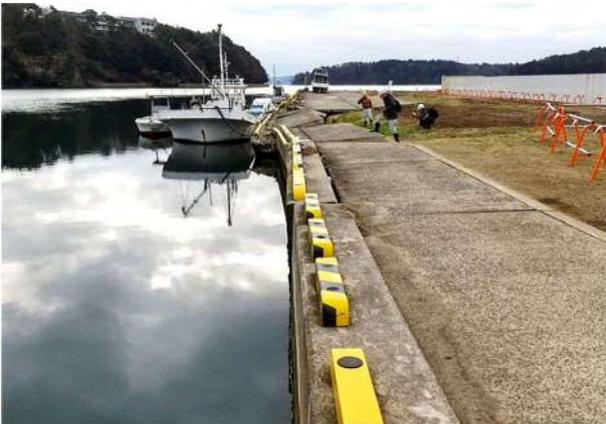
写真 4.3.33 南東側岸壁のせり出し (図
4.3.6 ②)

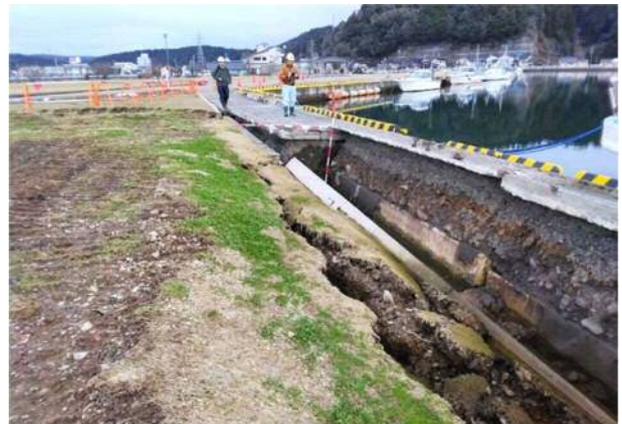
写真 4.3.34 北東側岸壁の損壊 (図 4.3.6 ②)

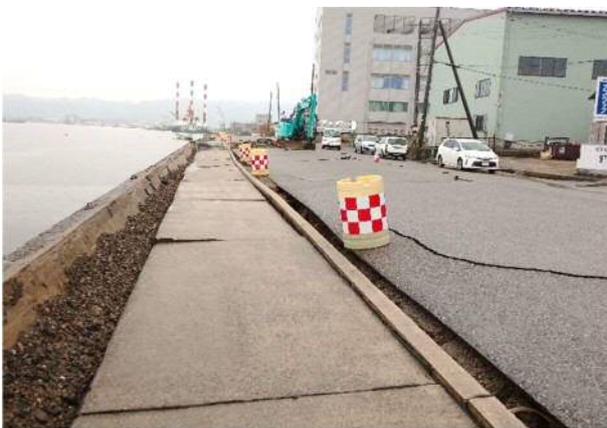
つつじが浜①では、岸壁が海側にせり出し、陸側には噴砂が確認された（写真 4.3.37～38）。一方、寿町地区②では、陸側に噴砂は見られたが、岸壁のせり出しは軽微（写真 4.3.39）であった。ただし、岸壁背後約 14m の位置には、段差または亀裂（写真 4.3.40）が生じていた（写真中の赤破線、碎石で応急復旧済であり、変状の詳細は不明）。寿町地区の岸壁はつつじが浜地区の岸壁と比べて構造物は新しいように見えた。これが、つつじが浜地区との被害程度に違いが生じた要因と考えられる。

写真 4.3.37 護岸のせり出し（つつじが浜①）

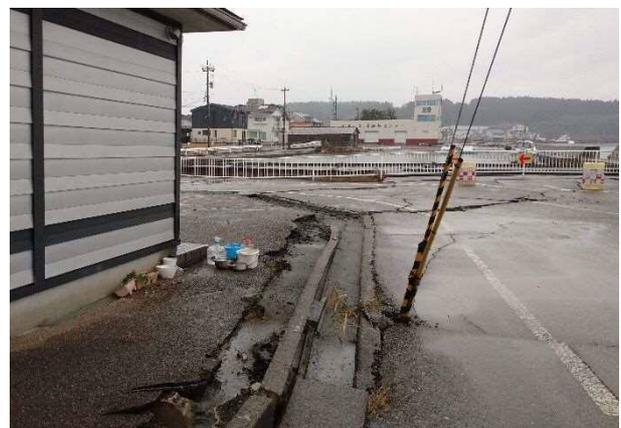
写真 4.3.38 護岸背後の噴砂（つつじが浜①）

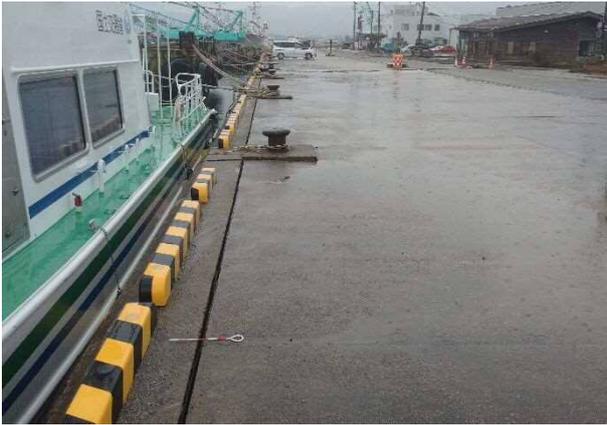
写真 4.3.39 岸壁背後の開口（寿町地区②）

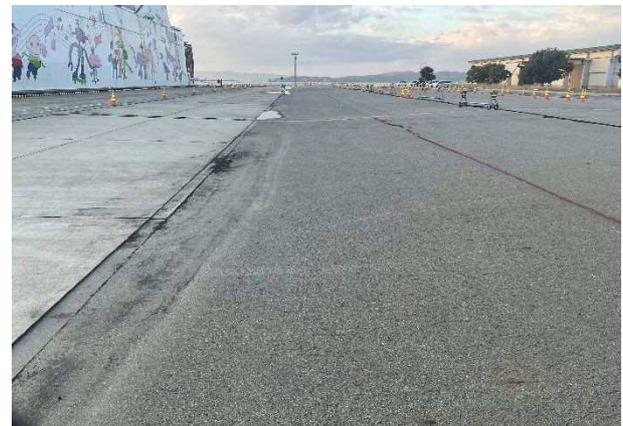
矢田新地区のうち、耐震強化岸壁③では岸壁法線は概ね直線性を保っており（写真 4.3.41）、エプロンに沈下が生じた程度（写真 4.3.42）であった。文献 16 によると栈橋部に 20～30cm 程度の変位が認められ、重量物の栈橋部への積載不可など、利用は制限されているが、支援船の接岸および荷下ろし等は可能な状況であった。一方、隣接する一般部④の岸壁では、岸壁の大きなせり出し（写真 4.3.43）、エプロンの沈下、噴砂などが見られ、接岸や荷下ろしなどは不可能な状況であった。耐震強化岸壁の効果が明瞭に示された事例である。なお一般部④の岸壁では 2007 年能登半島地震時にも液状化（噴砂）が確認されており（写真 4.3.44）、今回は再液状化となる。

写真 4.3.42 耐震強化岸壁背後の沈下（矢田新地区③）

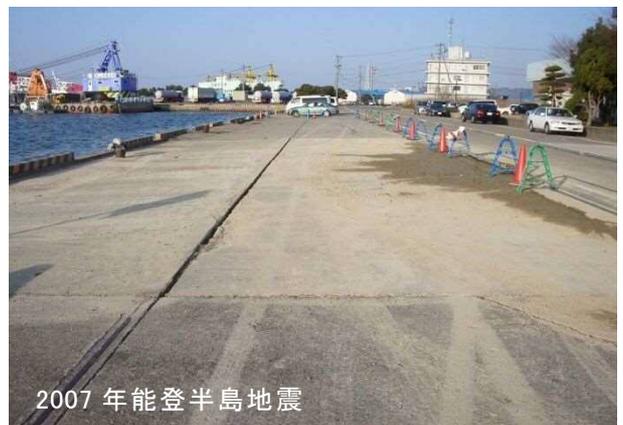
写真 4.3.44 2007年地震の際の一般部の岸壁の噴砂（矢田新地区④）

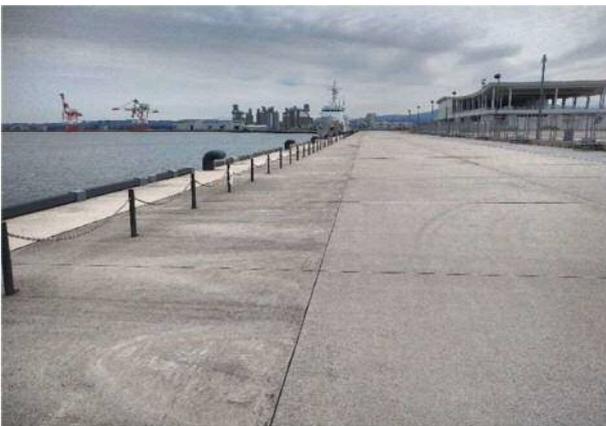
金沢港は金沢駅の北西約4.5kmに位置し、大野川の河口部に広がる海岸平野を掘削して建設された「日本最初の本格的な掘り込み式港湾」¹⁷⁾である。無量寺岸壁は金沢港の南側に位置し、2019年に延長260mの-10m耐震強化岸壁が整備された（図4.3.9 ①および図4.3.10）。既設鋼矢板の海側に鋼管矢板が打設され、海側および陸側地盤は機械攪拌および高圧噴射による地盤改良が行われた¹⁸⁾。耐震強化岸壁では変状は確認されず（写真4.3.45）、被害の支援船の補給等の

写真4.3.45 無被害の耐震強化岸壁(図4.3.9 ①)

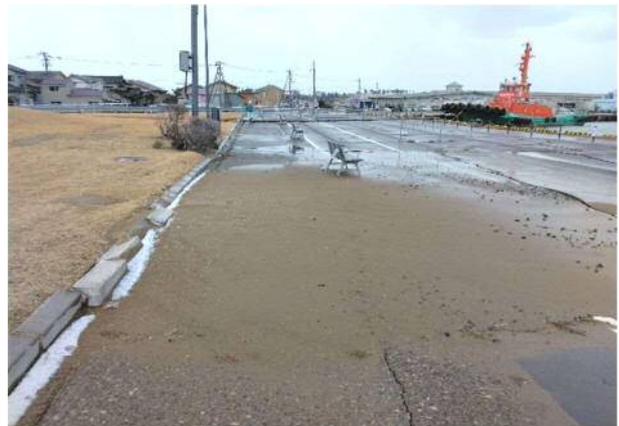
ために利用されていた¹⁶⁾。一方、耐震強化岸壁の西側(図4.3.9 ②)の一般岸壁では噴砂が見られ(写真4.3.46)、液状化による護岸および背面地盤の変状(写真4.3.47)が見られた。また、東側の戸水岸壁(図4.3.9 ③)でも護岸背面に位置するエプロンや駐車場において噴砂や沈下が見られた(写真4.3.48)。気象庁による当港の推計震度¹⁹⁾は5弱～5強程度であったが、七尾港矢田新岸壁と同様に耐震強化岸壁の効果が示された。

写真4.3.46 無量寺岸壁一般部背後の噴砂(図4.3.9 ②)

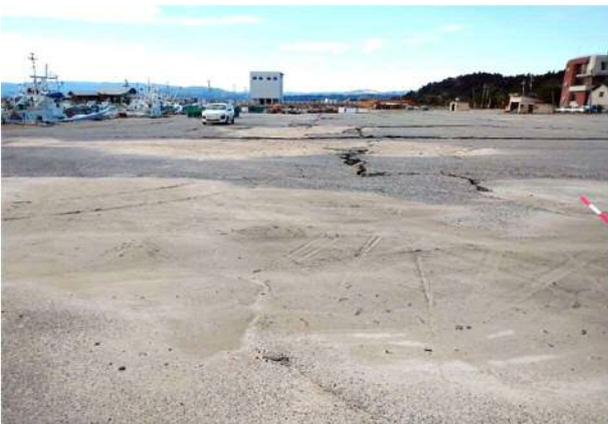
物揚場の変状の延長は約140mであり、物揚場と背後地盤の段差は、最大で約0.8mであった(写真4.3.50)。また、漁港敷地内の広い範囲で噴砂が確認された(写真4.3.51)。敷地内の電柱は液状化の影響によるものと思われる沈下や傾斜が発生しており、破損しているものも見られた(写真4.3.52)。

写真 4.3.51 漁港構内の噴砂

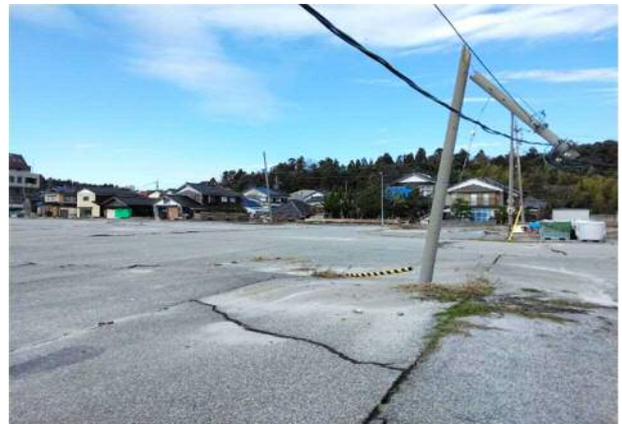
写真 4.3.52 液状化による電柱の沈下・傾斜および上部の折損

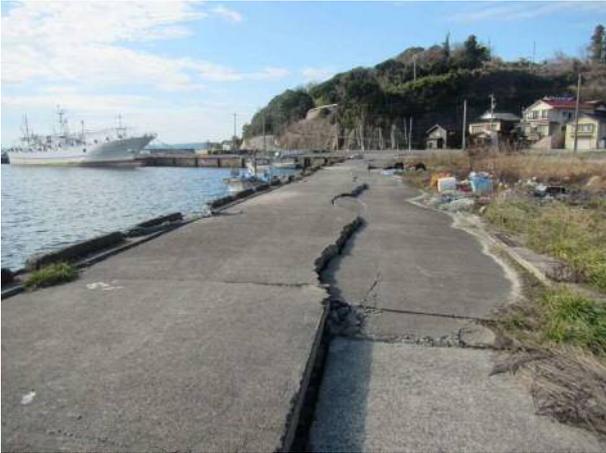
岸壁背面が広範囲で沈下しており(写真4.3.53~54)、背後の地盤で液状化による噴砂が認められる(写真4.3.55)。写真4.3.56は防波堤ブロックの移動の状況である。

写真 4.3.53 岸壁背後の沈下・段差

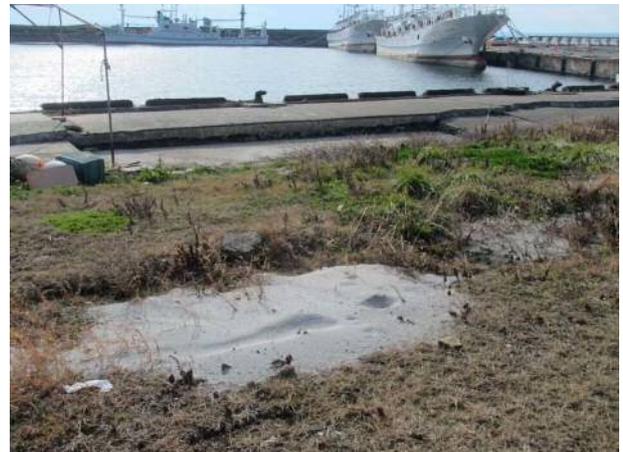
写真 4.3.55 護岸背後地盤の噴砂

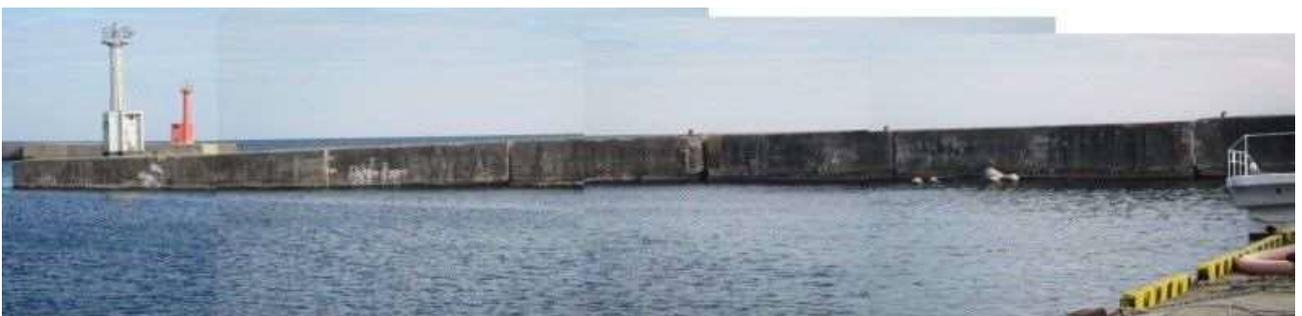
写真 4.3.56 防波堤ブロックの陸側への移動

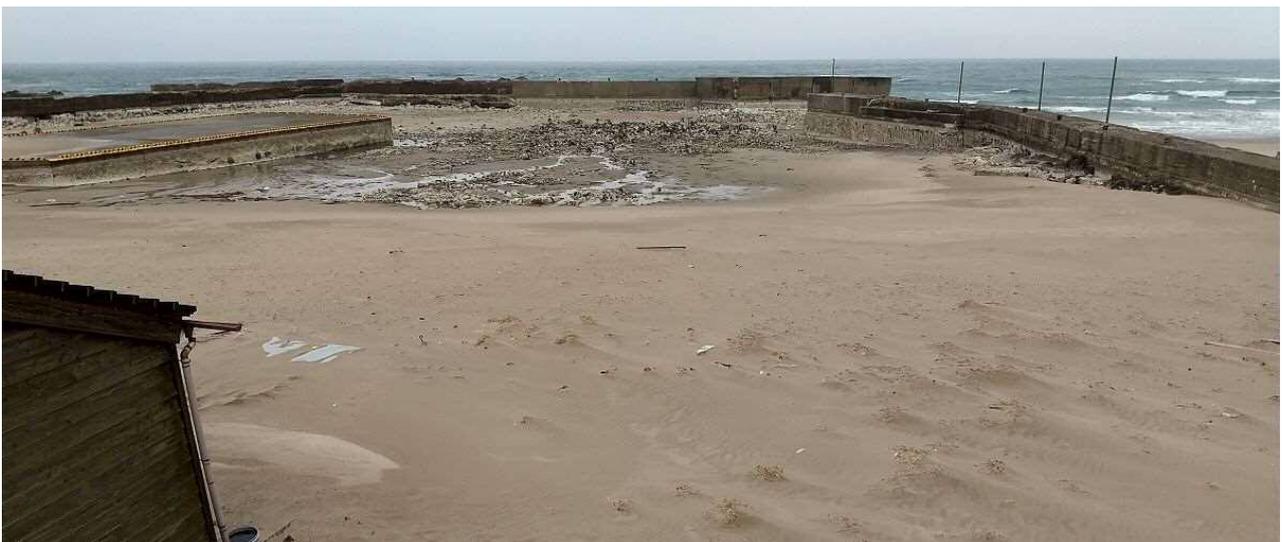
黒島漁港は、今回の地震による地盤の隆起が4m程度に達する地域に位置しており¹³⁾、漁港内および周辺の海底が陸化し、港が使えなくなった（写真4.3.57～58）。さらに、西側の防波堤の一部が港内側に倒壊した（写真4.3.59、位置は図4.3.13）。

なお、本漁港では、2007年能登半島地震の際に、港中央部の物揚場エプロンにおいて亀裂より噴砂が発生し、数十cmの沈下が生じたと報告されている⁹⁾。今回の地震では、写真4.3.57の左上側に見られるとおり、同エプロン部には特に変状は確認できなかった。

写真 4.3.57 離水した黒島漁港の全景（図 4.3.13 ①）

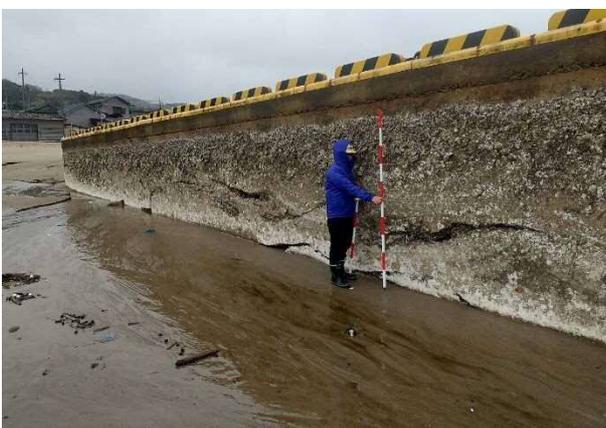
写真 4.3.58 物揚場側面の離水（図 4.3.13 ②）

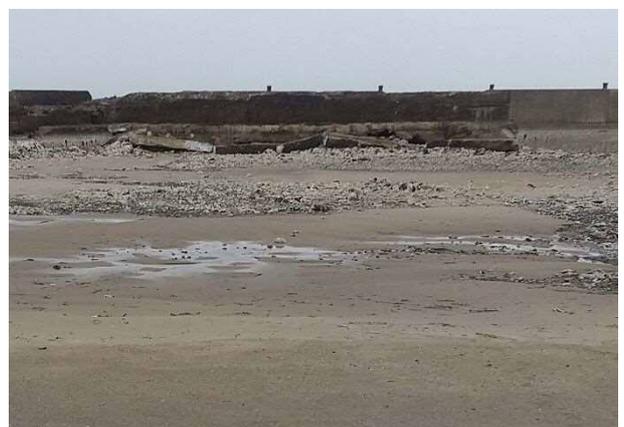
写真 4.3.59 防波堤の倒壊（図 4.3.13 ③）

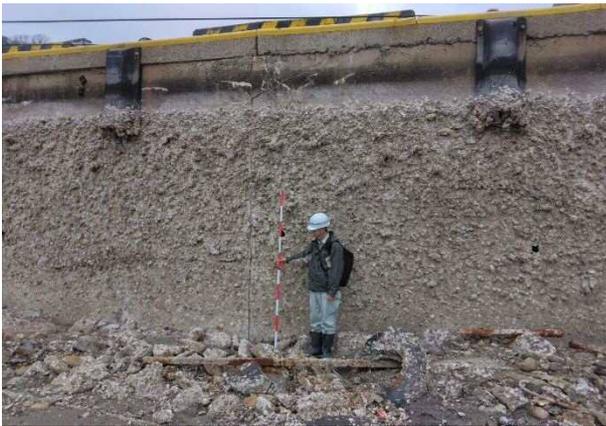
鹿磯漁港では、地震により地盤が隆起し、港の利用が困難となった（図 4.3.14）。物揚場側面に付着した生物遺骸の状況から、隆起量は4m程度に及ぶことがわかる（写真 4.3.60）。船揚場周辺も離水し、干上がった港底には漁船が乗り上げていた（写真 4.3.61）。

写真 4.3.60 鹿磯漁港の隆起（北側物揚場の側面、図 4.3.14 ①）

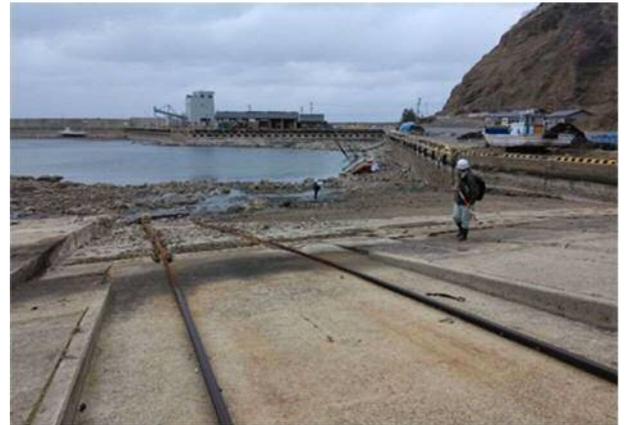
写真 4.3.61 船揚場の離水（図 4.3.14 ②）

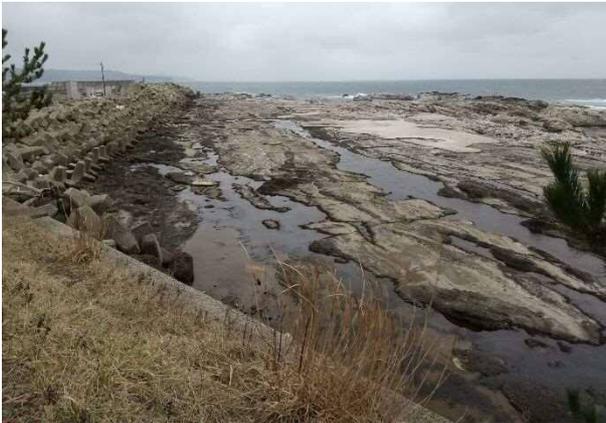
地震後の鹿磯漁港北側における波食棚の状況を図 4.3.15および写真 4.3.64に示す。波食棚のうち、漁港に隣接した黒灰色の部分、地震前の満潮時は海面下、干潮時は干出部の箇所である。一方、灰白色の部分は地震後に離水した箇所であり、干出部は沖合まで100m以上拡大した。

写真 4.3.64 鹿磯漁港北側海岸の離水
(図 4.3.15、図 4.3.16 ①)

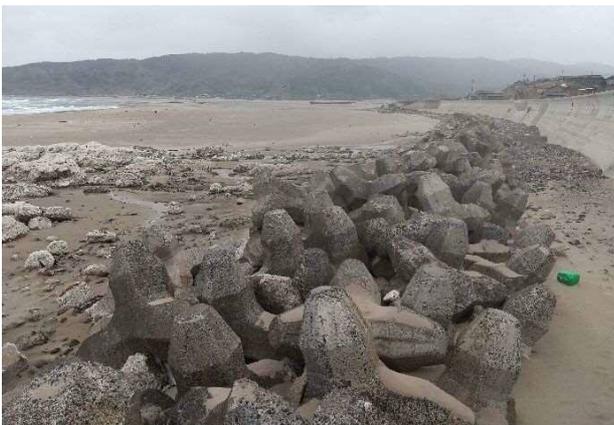
また、図 4.3.16および写真 4.3.65～66に見られるように、鹿磯漁港、黒島漁港周辺の海岸に設置された消波ブロックが離水しており、地震後の海岸線が沖合へ最大で200m程度移動した。

写真 4.3.65 黒島漁港北側海岸の離水
(図 4.3.16 ②)

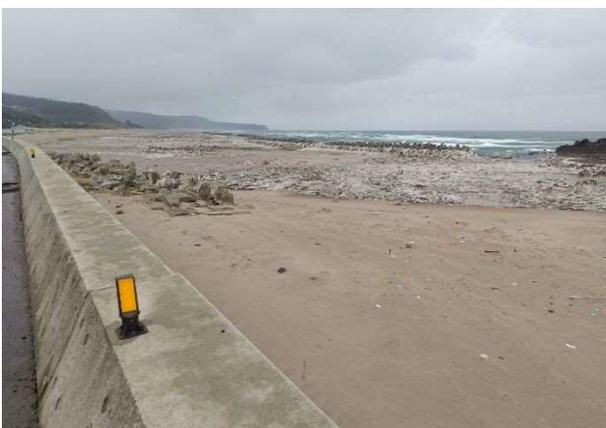
写真 4.3.66 黒島漁港南側海岸の離水
(図 4.3.16 ③)

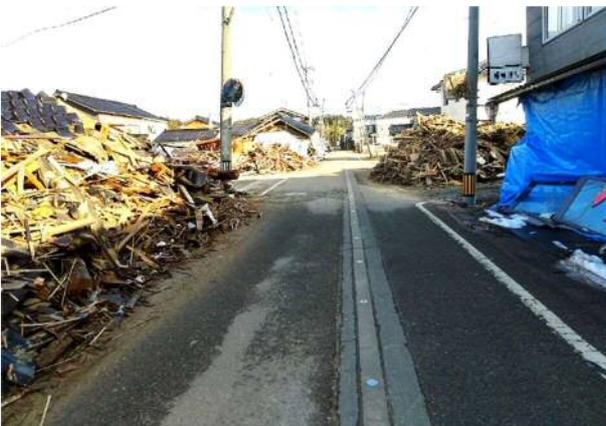
珠洲市街の東に位置する正院町正院地区(図4.4.1)で内浦街道沿いの古い木造家屋が集中的に倒壊していることが確認された(写真4.4.1~3)。この地域では古い木造家屋に重い瓦屋根の構造のものが多く、これらの構造的な脆弱さが家屋の倒壊に大きく影響しているものと考えられる。

写真 4.4.1 正院の内浦街道沿いの被害状況

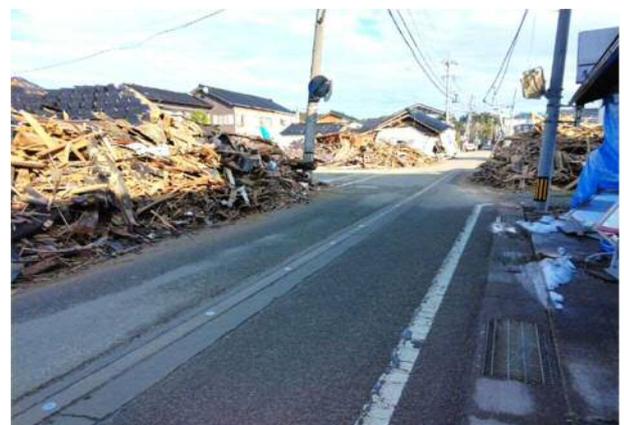
また、電柱の大きな沈下、カーブミラーの人の身長程度までの沈下・傾斜等からも、液状化が発生していたと考えられる(写真4.4.4)。

写真 4.4.4 沈下・傾斜した電柱

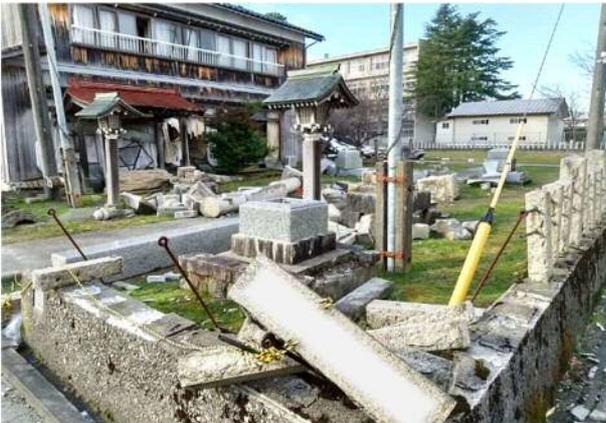
写真4.4.5は、国道249号沿いの全壊した神社である。国道249号沿いでは、古い家屋の倒壊が多く見られた（写真4.4.6）。海岸沿いの住宅街では、木造家屋の倒壊に加え、液状化による噴砂、マンホールの突出、電柱の沈下・傾斜が見られた（写真4.4.7～8）。

写真4.4.5 全壊した神社

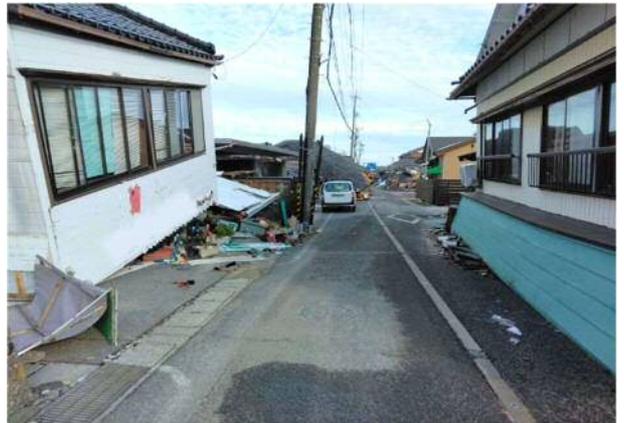
写真4.4.6 木造家屋の倒壊

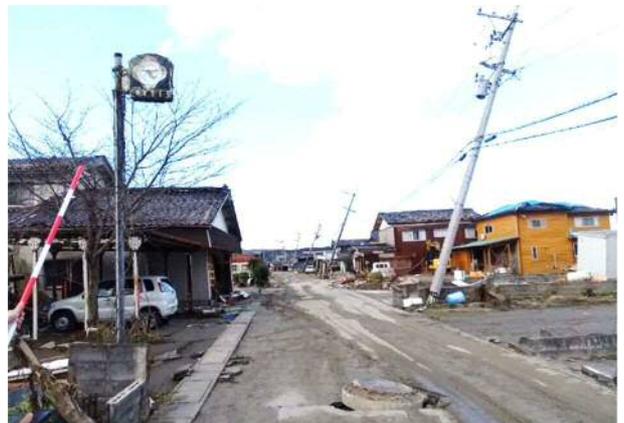
写真4.4.8 液状化による電柱の沈下・傾斜

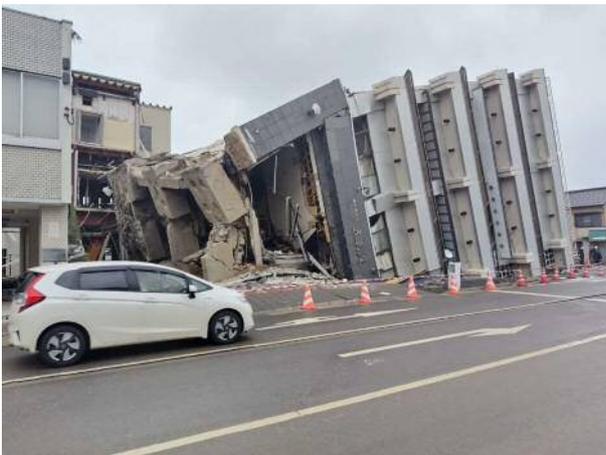
河井町の河井小学校前の交差点近くで、7階建ての建物が原型をほぼ留めたまま東側に倒壊し、その基礎底面が露出していた(写真4.4.9~10)。輪島高校西交差点近くでは、ビルの沈下および傾斜が発生し(写真4.4.11)、直近の河井小学校校舎では、各棟の異なる傾斜による変形が認められる(写真4.4.12)。また、輪島市街地全体で、木造住宅の倒壊・損壊が頻発し(写真4.4.13~16)、神社や寺院でも倒壊・損壊被害が発生している(写真4.4.17~18)。木造住宅の倒壊は、まず1階部分がせん断破壊し、その上に2階部分が落ちてきた形態が多く見受けられた。

写真4.4.9 7階建ビルの倒壊(図4.4.3 ①)

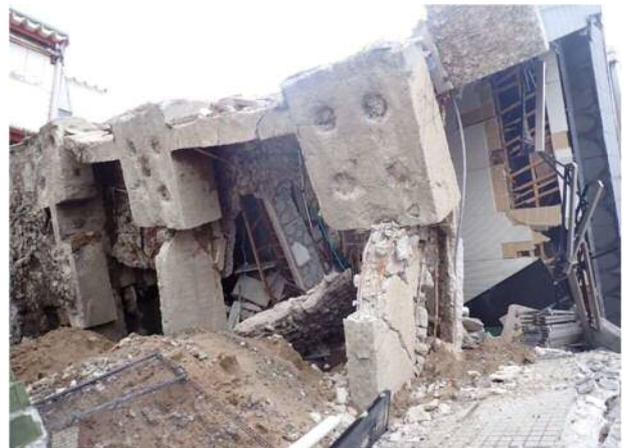
写真4.4.10 同左 基礎部

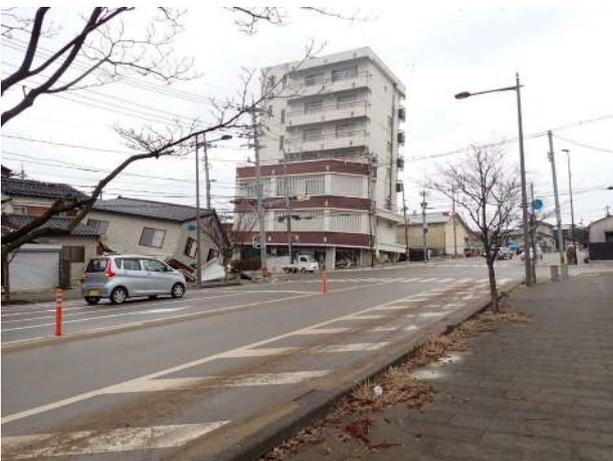
写真4.4.11 ビルの沈下および傾斜(図4.4.3 ②)

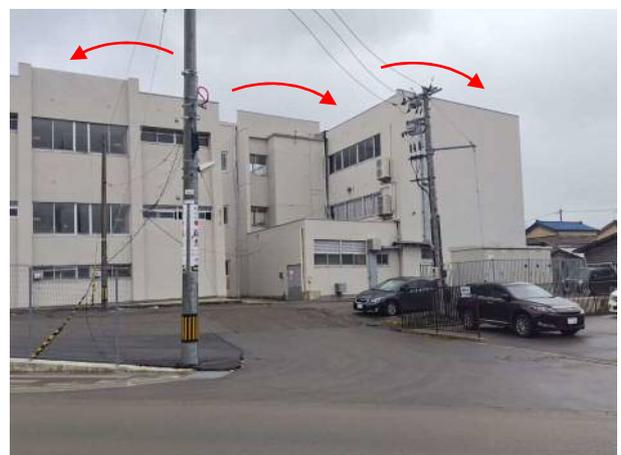
写真4.4.12 小学校建物の異なる傾斜(図4.4.3 ③)

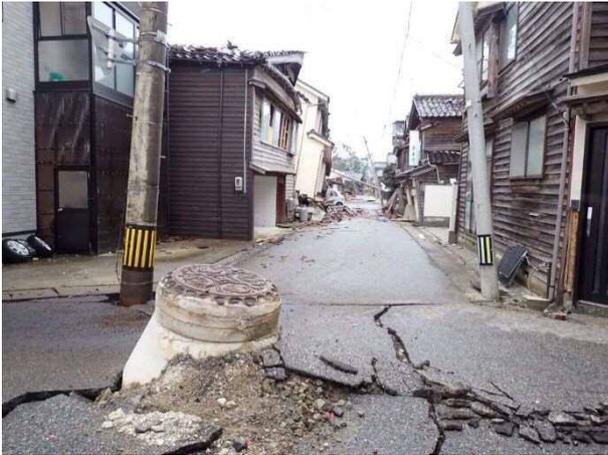
写真 4.4.13 木造住宅の倒壊と人孔の突出
(図 4.4.3 ④)

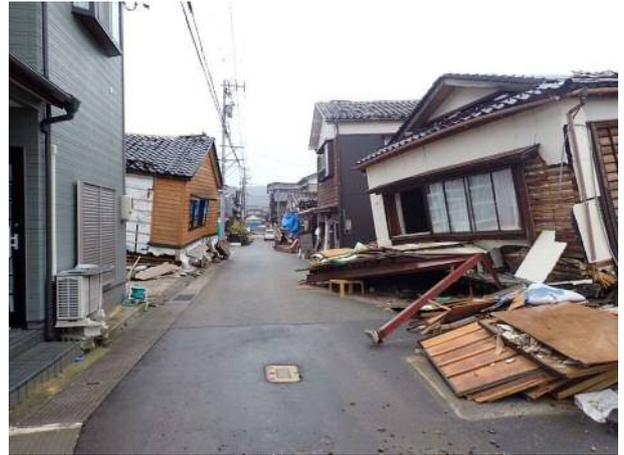
写真 4.4.14 木造住宅の倒壊 (図 4.4.3 ⑤)

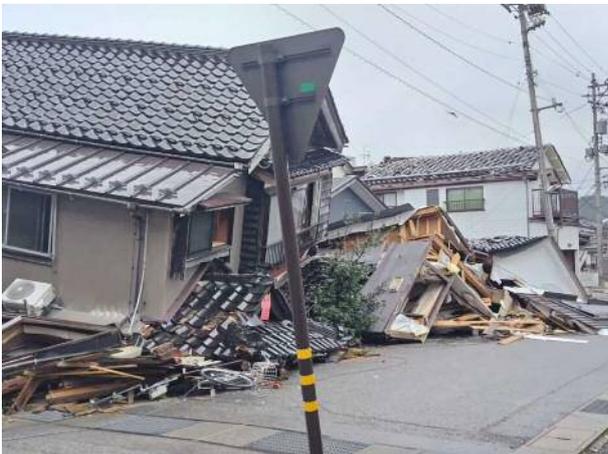
写真 4.4.15 木造住宅の倒壊 (図 4.4.3 ⑥)

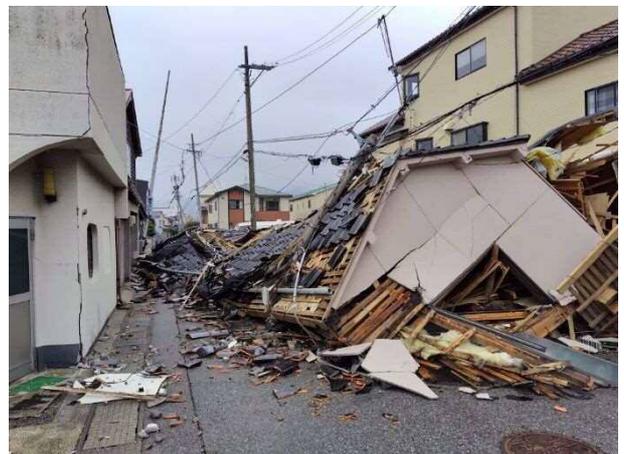
写真 4.4.16 木造住宅の倒壊 (図 4.4.3 ⑦)

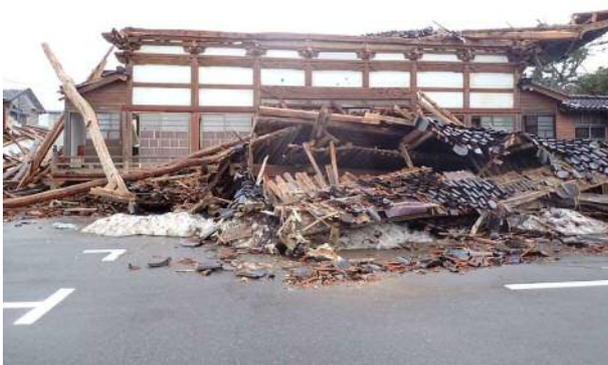
写真 4.4.17 寺院屋根の損壊 (図 4.4.3 ⑧)

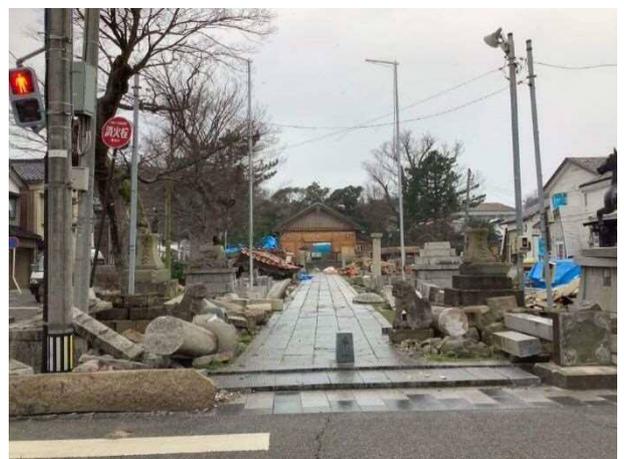
写真 4.4.18 神社の鳥居・灯籠の倒壊 (図 4.4.3 ⑨)

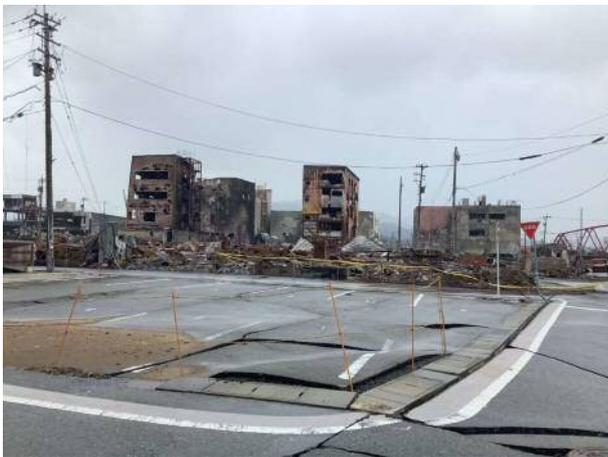
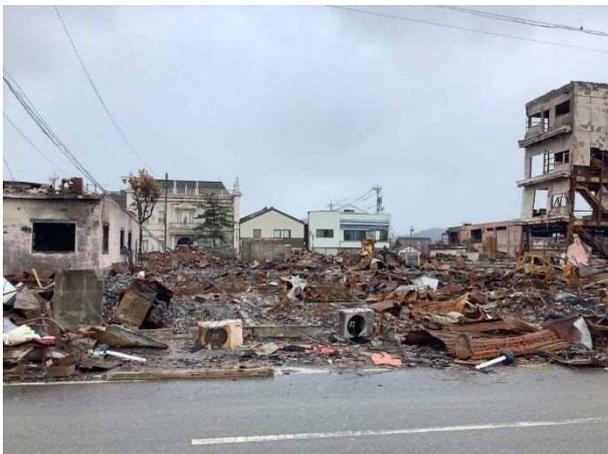
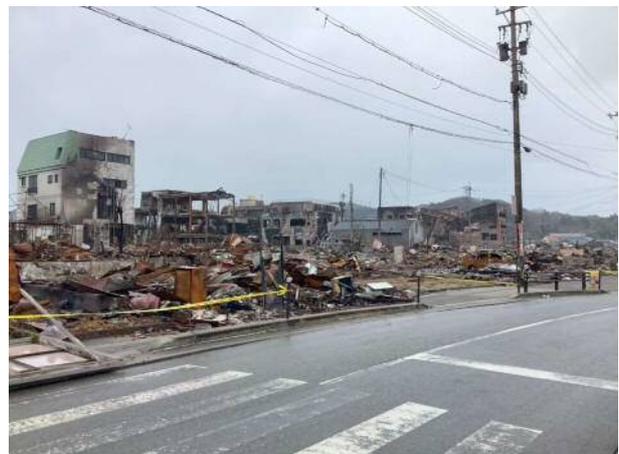
輪島市河井町では、地震で発生した火災が延焼し、住宅や商店など240棟、約49,000m²が焼失するという大規模火災となった(図4.4.4、写真4.4.19~21)。

地震による断水、地盤隆起や津波の引き波の影響等で河川からの取水も困難を極めたこと、津波警報・注意報の発令時間帯であったため海岸に近づけず、海水の使用も不可能であったこと等の理由により十分な消火活動ができなかったことが、ここまで火災が拡大した原因ではないかとされている。

写真4.4.19 河井町(朝市)の火災被害
(図4.4.4 ①)

写真4.4.20 河井町(朝市)の火災被害
(図4.4.4 ②)

写真4.4.21 河井町(朝市)の火災被害
(図4.4.4 ③)

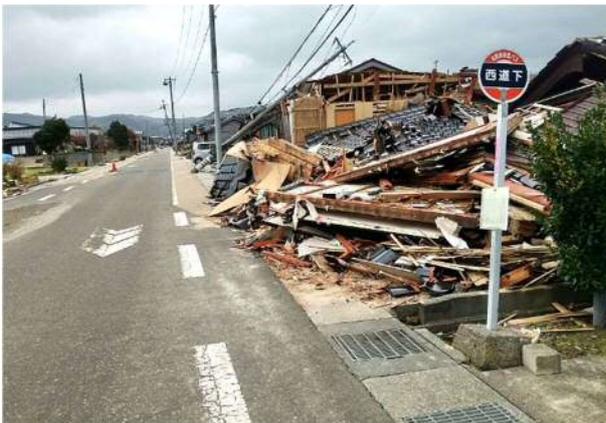
この地域では、古い木造家屋の倒壊が多く見られた（写真4.4.22～23）。液状化被害としては、車の沈下、下水道マンホールの突出等が生じており、所々で噴砂も確認された（写真4.4.24～25）。

写真4.4.22 木造家屋の倒壊

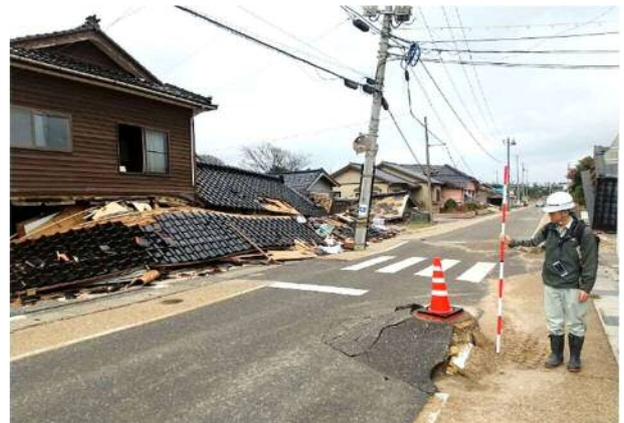
写真4.4.23 下水道マンホールの突出、電柱の沈下・傾斜

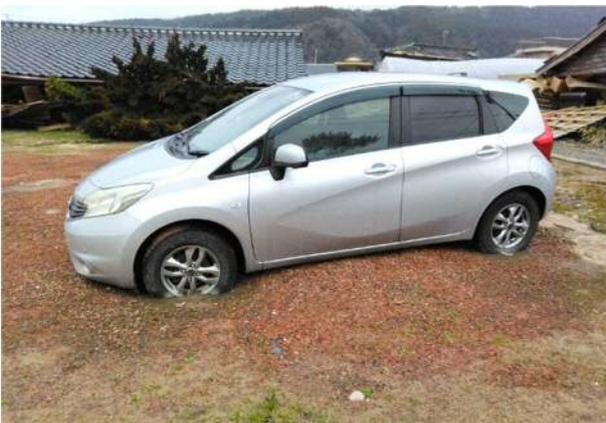
写真4.4.24 液状化によりタイヤが地面に沈みこんだ自動車

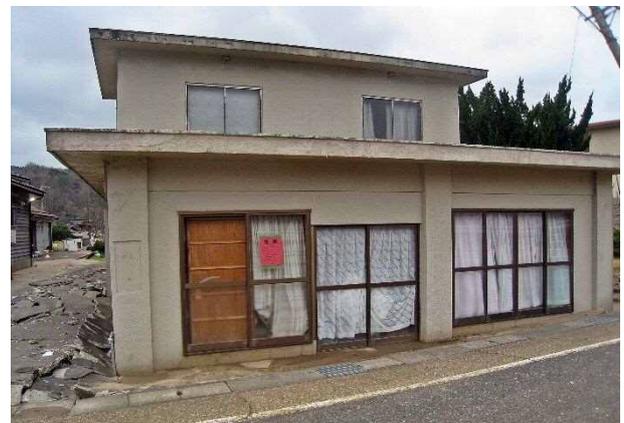
写真4.4.25に示した建物は、若干、傾斜しながら地中にめり込んでいた。壁の側面から砂が噴き出ていることから、液状化により基礎地盤が軟化し、建物の自重でめり込んだと考えられる。

写真4.4.25 液状化により地中にめり込んだ建物

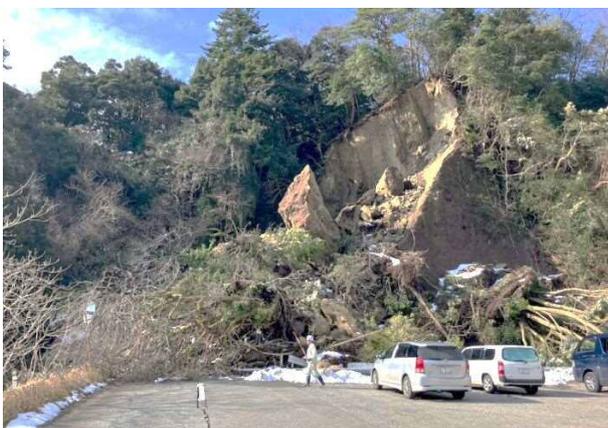
写真4.5.1に当該崩壊箇所の全景を示す。約60度傾斜した平滑な流れ盤で最大厚6m程度の岩塊が節理面に沿って剥がれ落ちている。写真4.5.2の崩落斜面の拡大写真を見ると、この岩種の特徴である白色の岩肌が、地表から深部に向かって褐色化しており、徐々に風化が進行していたことがうかがえる。

写真4.5.1 崩壊箇所の全景

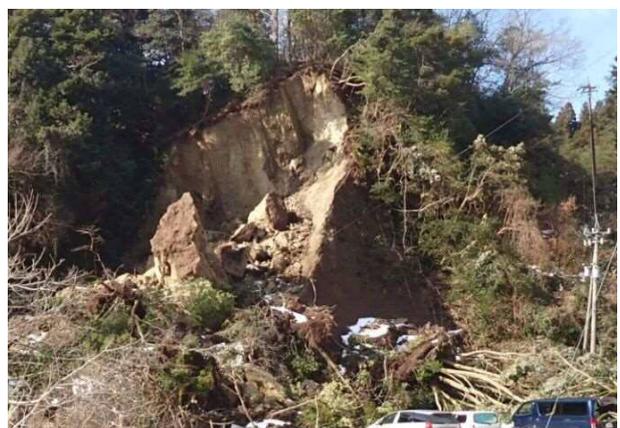
写真4.5.2 同左 崩壊箇所の近景

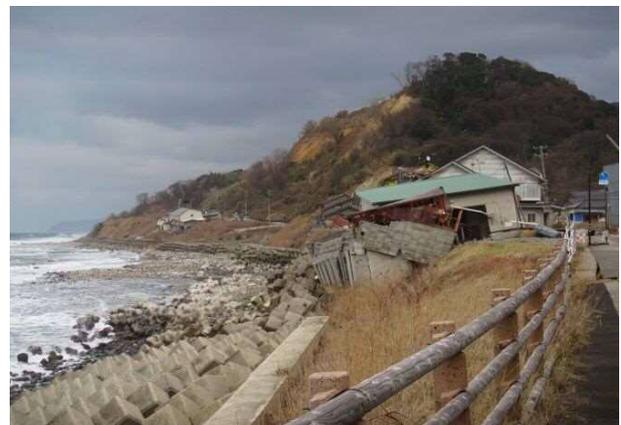
当該地一帯は中新世の皆月累層に属する礫岩・砂岩泥岩の互層²⁴⁾が分布する。一般的に泥岩は風化しやすく、また砂岩との層理面は剥がれやすい。当該斜面でも風化した表層土が地震動により崩壊したと推定される崩落斜面の法尻には、崩壊した土砂によって海岸側に押し出されたような家屋が見える(写真4.5.3)。

写真4.5.3 崩壊斜面遠景

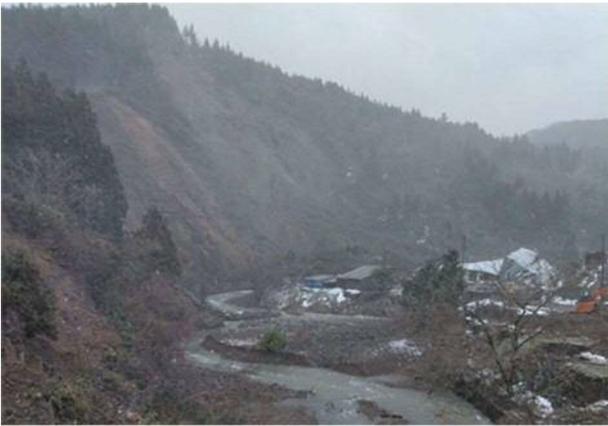
河原田川右岸側の斜面崩壊は幅約240mであり、崩壊土砂により下方の資材置場等が被災するとともに、河原田川が土砂で閉塞・湛水した。崩壊箇所の東側は、国土交通省所管の地すべり防止区域まで達している(図4.5.7、写真4.5.4)。崩壊箇所の西側は、2007年能登半島地震の際にも崩壊が生じた箇所と重複している⁹⁾。そこに設置された法枠工は落下を免れて残存している(図4.5.8)。

写真 4.5.4 河原田川右岸側斜面崩壊の全景
(図 4.5.7 ①)

河原田川両岸の斜面崩壊については、後述の輪島市市ノ瀬町の斜面災害とともに、本格的な復旧工事として、河川における権限代行事業、砂防の国土交通省直轄事業が2024年1月23日に着手された。これらの事業では、河道内に堆積した土砂等除去・護岸整備および法面保護や水路工等の土砂災害対策を実施することとなっている⁷⁾。

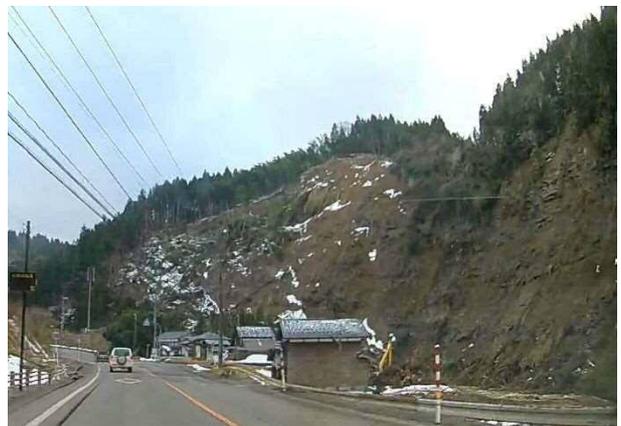
河原田川左岸側の林地において、小溪流を挟む東側に面した2箇所急斜面で崩壊が発生した。2箇所合わせた崩壊幅は約300mにわたり、最大高約100mの表層崩壊である(写真4.5.5～6)。崩壊面では、見かけ上ほぼ水平な互層状の地層が見られる。

この箇所でも崩壊土砂により河原田川の河道閉塞が生じたが、本調査時点では通水が確保されていた。

写真 4.5.5 河原田川左岸側斜面崩壊
(図 4.5.7 ②)

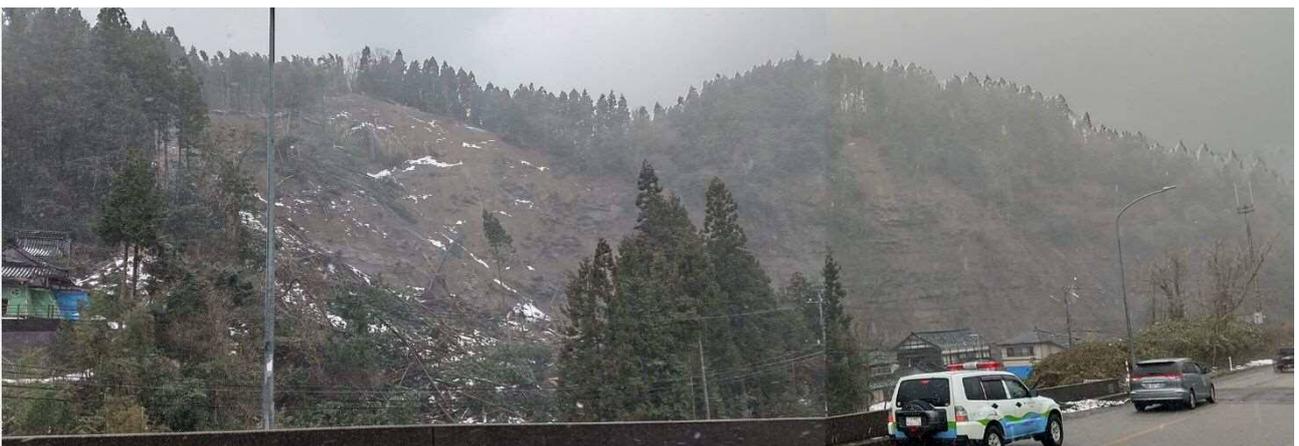
写真 4.5.6 河原田川左岸側斜面崩壊 (図 4.5.7 ③)

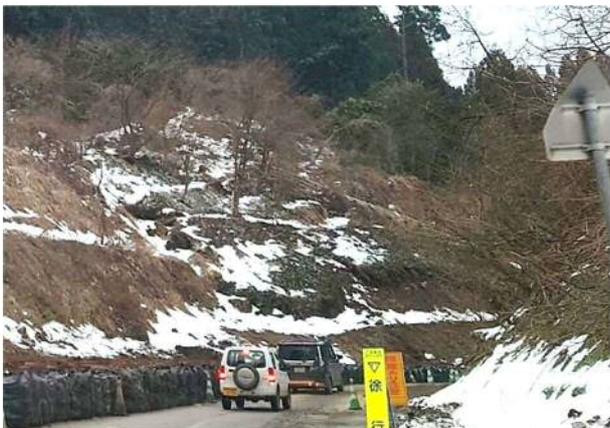
北側の法面崩壊(写真4.5.7~8)では、道路脇の法面が押し出すとともに道路面が隆起し、フレコンバッグで応急対策を実施している。航空写真から、幅約70m、長さ約70m程度の地すべりが想定される(図4.5.9)。

写真4.5.7 北側の道路法面崩壊(図4.5.9 ①)

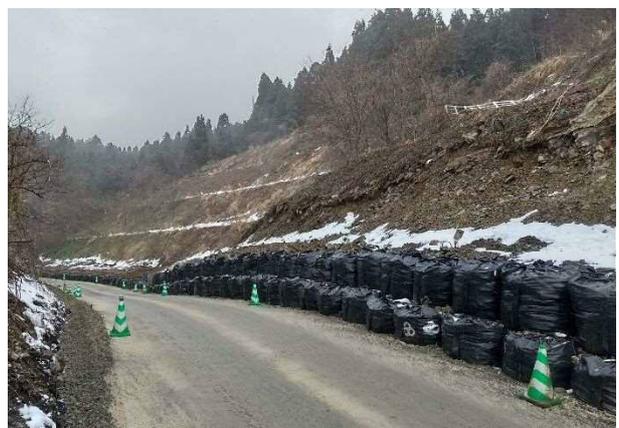
写真4.5.8 北側の道路法面崩壊(図4.5.9 ②)

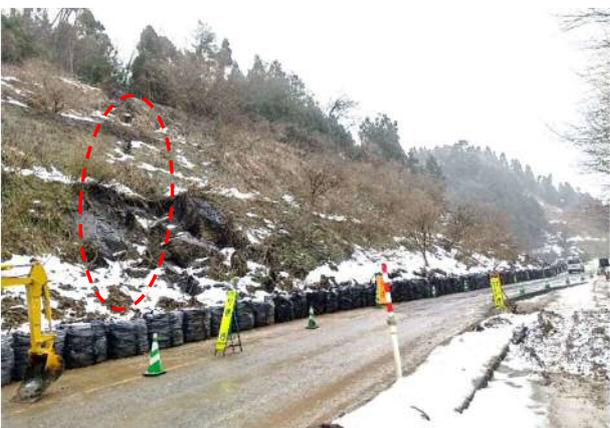
南側の法面崩壊では、幅約85mにわたって道路法面の押し出しが生じ、フレコンバッグで応急対策が実施されている。押し出した法面の北端では、岩盤法面に北西-南東方向に連続する開口亀裂が生じている(写真4.5.9の赤点線丸部)。法面の南端付近では、凝灰質泥岩の岩塊が崩落している(写真4.5.10)。これらの一連の変状から、南側の法面崩壊は岩盤すべりである可能性が考えられる。

写真4.5.9 南側の道路法面崩壊(図4.5.9 ③)

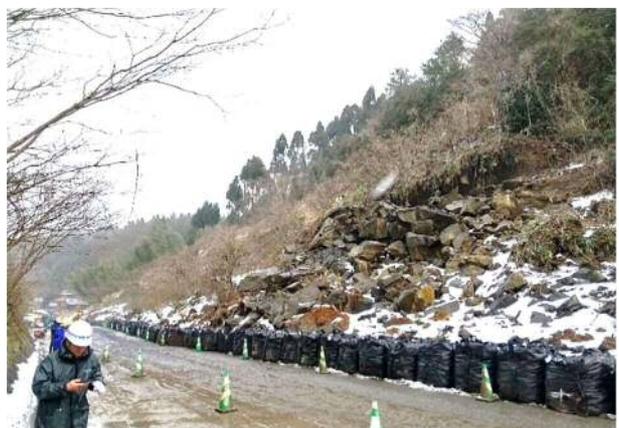
写真4.5.10 南側の道路法面崩壊(図4.5.9 ④)

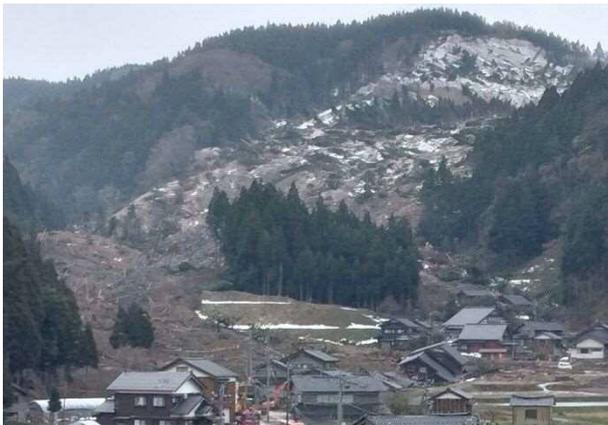
輪島市市ノ瀬町の河原田川支流猿谷(紅葉川)左岸斜面において、標高約260mの尾根部付近から地すべりが発生し、崩壊土砂が猿谷に沿って標高40m付近まで到達した(図4.5.10~11)。地すべりの規模は、最大幅280m、長さ約1,100mである。崩壊土砂は猿谷の河道を閉塞して湛水を生じさせるとともに、緩傾斜部まで広がり、人家、農地等に被害を与えた(写真4.5.11~13)。写真4.5.13に見られるとおり、末端部の崩壊土砂は岩塊を含む泥土状であり、斜面の途中から土石流化したことがうかがえる。

写真 4.5.11 地すべりの全景(図4.5.10 ①)

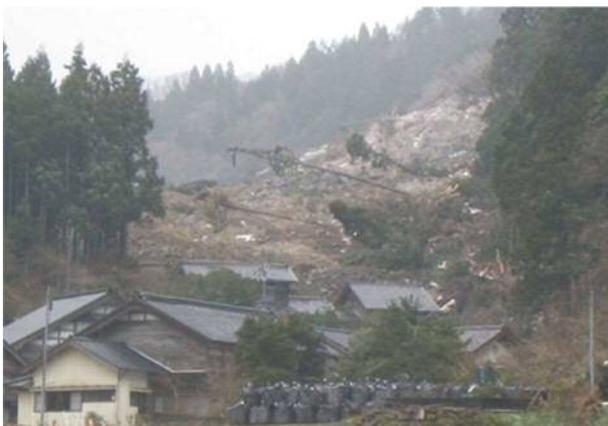
写真 4.5.12 地すべりの中間部(図4.5.10 ②)

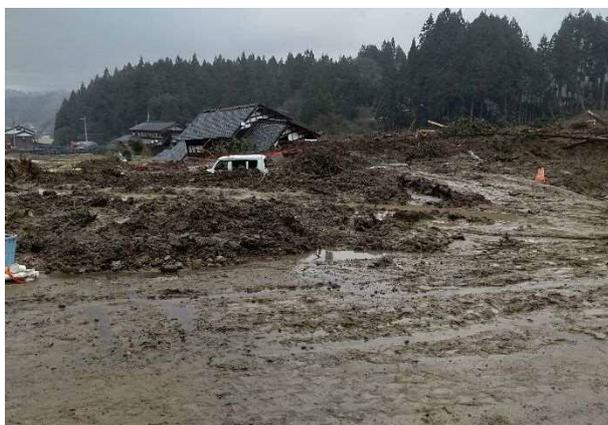
写真 4.5.13 地すべりの末端部(図4.5.10 ③)

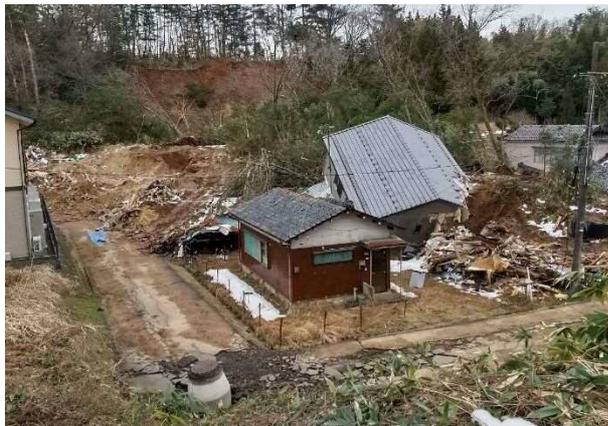
今回の地震により、穴水町由比ヶ丘から内浦にかけて斜面災害が3箇所が発生した (図 4.5.12)。これらは、強風化凝灰質岩からなる丘陵地の斜面崩壊 (由比ヶ丘(北)、南)) および人工改変地の端部付近の地すべり (穴水高校) であり、いずれも比高10~20mの北西側斜面の上部付近から発生している (図 4.5.13)。

写真 4.5.14 由比ヶ丘 (北) の斜面崩壊全景
(図 4.5.12 ①)

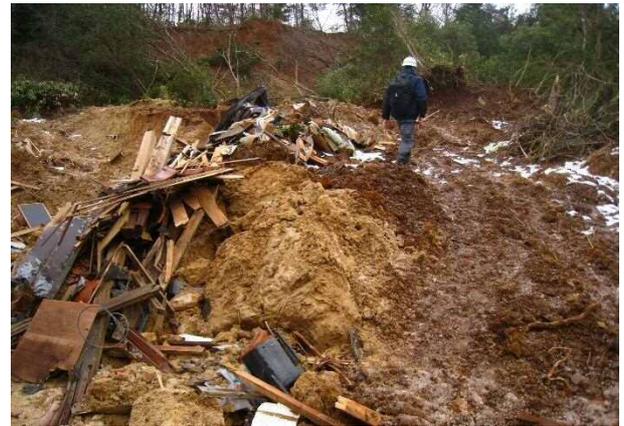
写真 4.5.15 由比ヶ丘 (北) の斜面崩壊
(図 4.5.12 ②)

由比ヶ丘（北）および由比ヶ丘（南）では、土砂の崩落・流出により宅地に大きな被害を与えた（写真 4.5.14～17）。また、由比ヶ丘（南）では、斜面に設置されていたソーラーパネルが被災した（写真 4.5.16）。
