令和6年能登半島地震

調査報告書

基礎地盤コンサルタンツ株式会社

地震被害調査

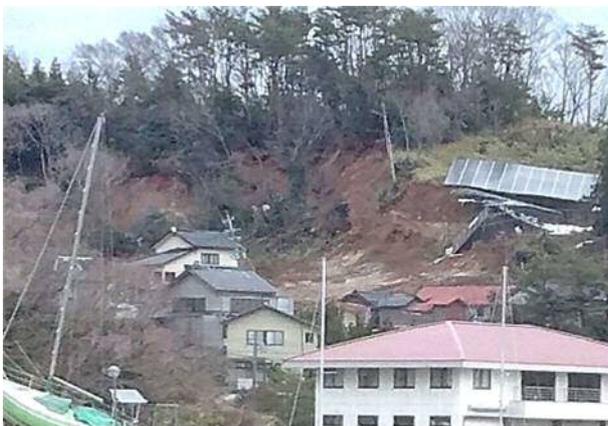
写真 4.5.16 由比ヶ丘 (南) の斜面崩壊
(崩壊地西方の穴水港から撮影)

由比ヶ丘（北）および由比ヶ丘（南）では、土砂の崩落・流出により宅地に大きな被害を与えた（写真 4.5.14～17）。また、由比ヶ丘（南）では、斜面に設置されていたソーラーパネルが被災した（写真 4.5.16）。

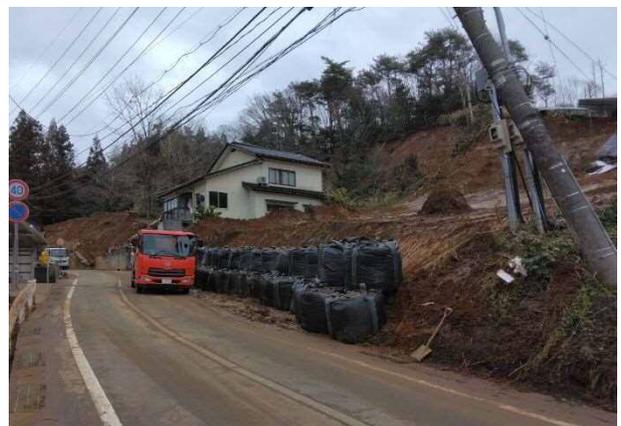
写真 4.5.17 由比ヶ丘 (南) の斜面崩壊
(図 4.5.12 ③)

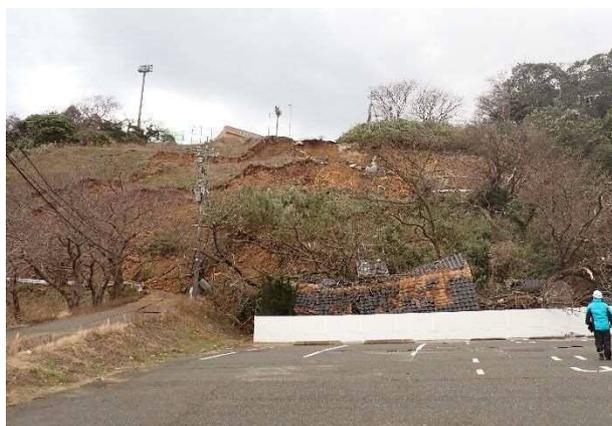
輪島市稲舟町の海岸近くにおいて、地震により斜面が崩壊し、道路と家屋が被害を受けた（写真 4.5.19）。この南側に位置する輪島高校グラウンドから北西方向にかけて亀裂・段差が確認され、長さ200m、幅350m程度の地すべりの兆候があるとして、2024年1月7日に輪島市から稲舟町の住民148名へ避難指示が出された。前述の斜面崩壊は、この地すべりの末端部に生じた崩壊の可能性がある。また、その西側の道路法面においても、法面保護工が崩落した（写真 4.5.20）。

写真 4.5.19 斜面崩壊（図4.5.14 ①）

稲舟地区は農林水産省農村振興局所管の地すべり防止区域に指定されており、北陸農政局の直轄代行による災害復旧等事業により、地表排除工や地下水排除工等の地すべり防止対策を実施することとなっている¹¹⁾。

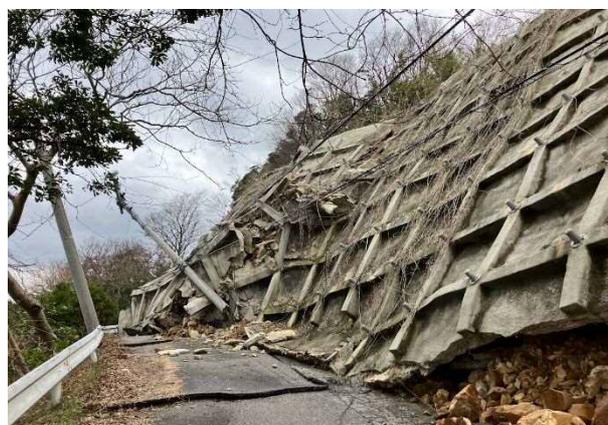
写真 4.5.20 法面保護工の崩落（図 4.5.14 ②）

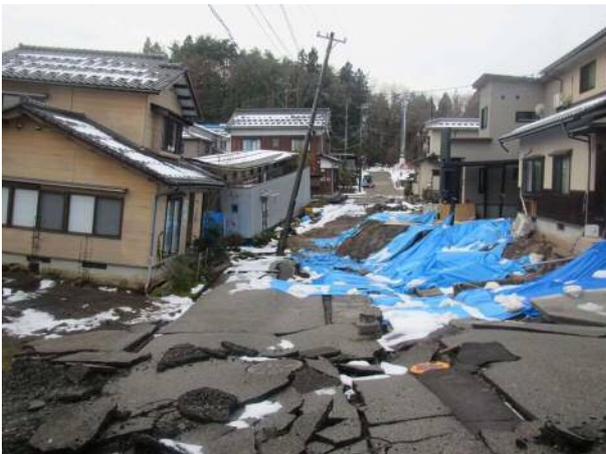
能登町藤波地区において、谷埋め盛土で造成された宅地に被害が生じた。宅地造成前後の航空写真から得た造成前の沢の範囲を合わせて示す(図4.5.15)。埋め立てて拡張した範囲の道路や宅地に沈下被害が生じた(写真4.5.21)。また、盛土法面の滑り出しにより背面道路が沈下し、一部が陥没した(写真4.5.22~23)。

写真 4.5.21 盛土天端での道路および宅地被害 (図4.5.15 ①)

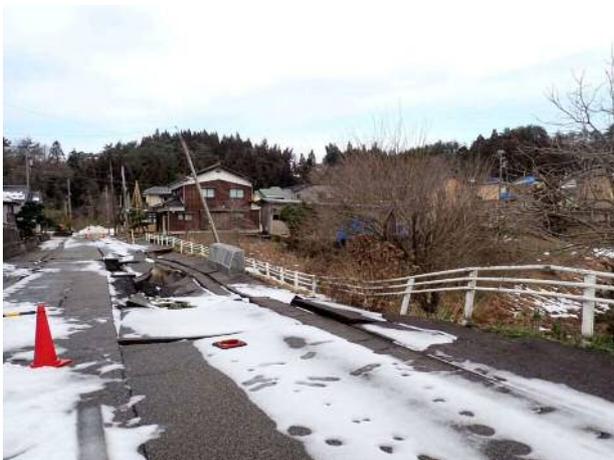
写真 4.5.22 盛土法面の滑り出しと背面道路の沈下 (図4.5.15 ②)

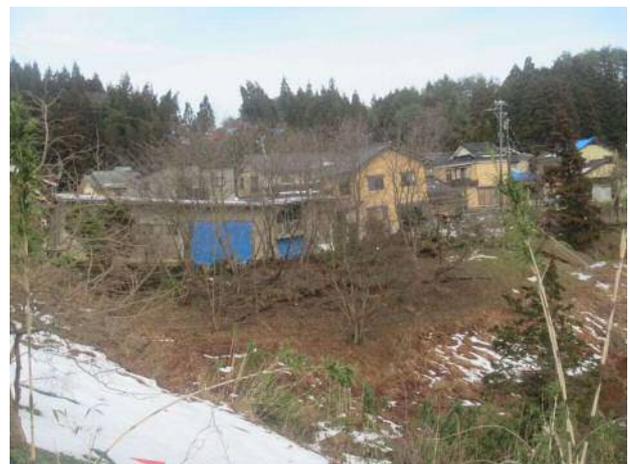
写真 4.5.23 盛土法面の開口クラック (図4.5.15 ③)

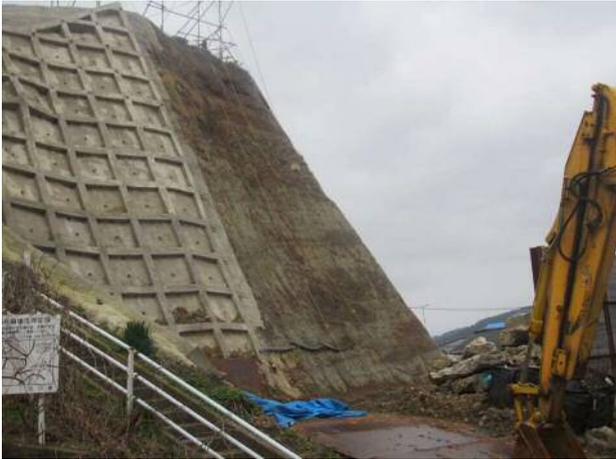
輪島市街の「道の駅輪島」の東側の法面において、法面保護の吹付け工が崩落した(図4.5.16、写真4.5.24)。その南側法面では、ブロック積擁壁の崩壊が発生し、法面崩壊に家屋が巻き込まれ倒壊した(写真4.5.25~26)

写真 4.5.24 法面保護工（吹付）の崩落

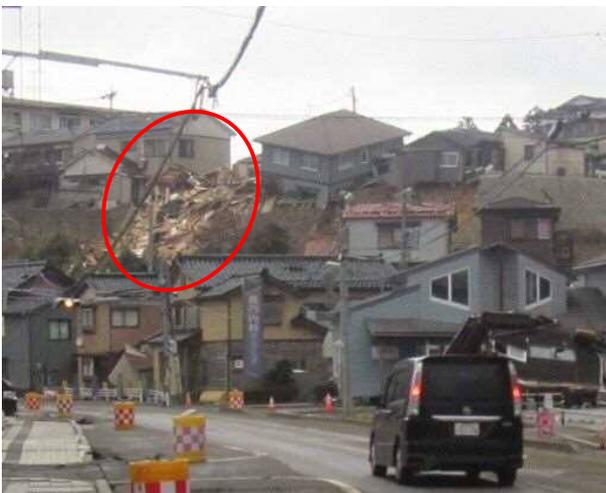
写真 4.5.25 ブロック積擁壁の崩落

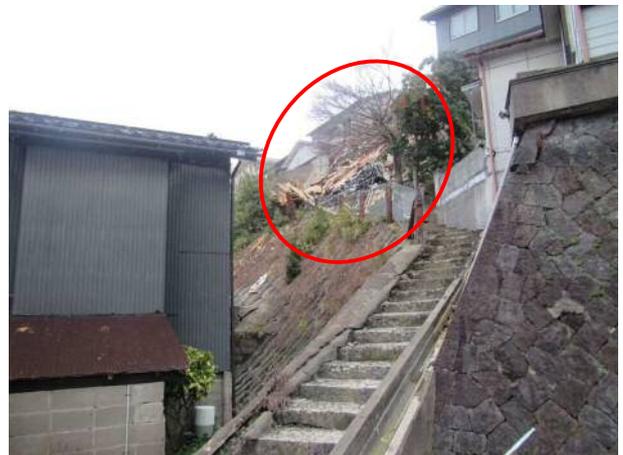
写真 4.5.26 ブロック積擁壁の崩落

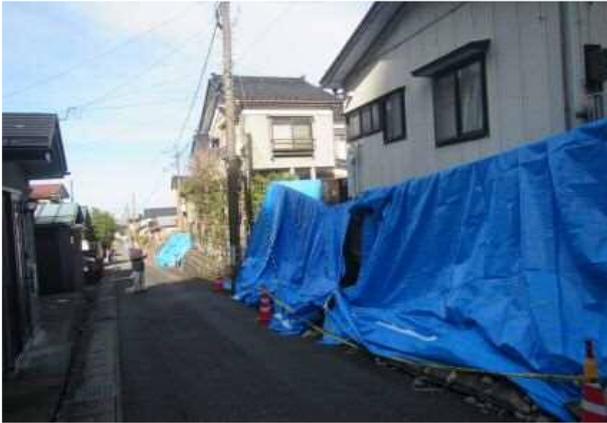
主として練積み擁壁で保護された宅地盛土部は、擁壁のはらみ出しや崩壊、さらには盛土の沈下による家屋基礎の損壊や不等沈下等が多く見られた(写真 4.5.27~29)。

写真 4.5.27 谷筋に集中する被害

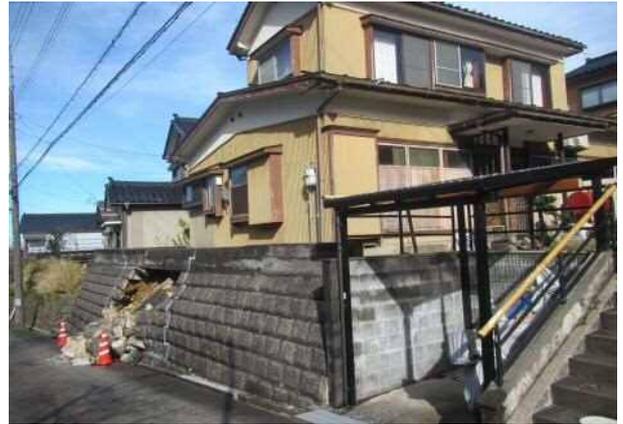
写真 4.5.28 擁壁崩壊による家屋の不等沈下

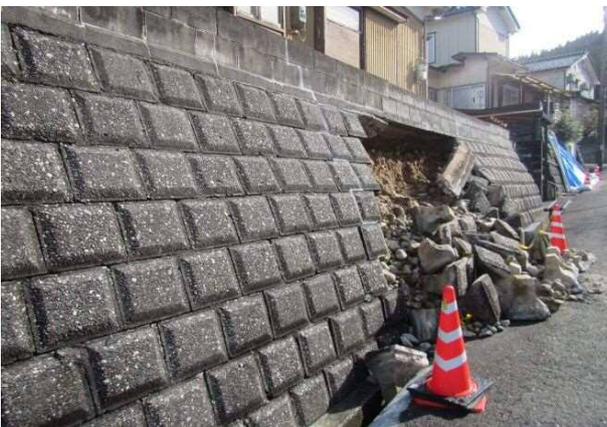
写真 4.5.29 練積擁壁のはらみ出しと崩壊

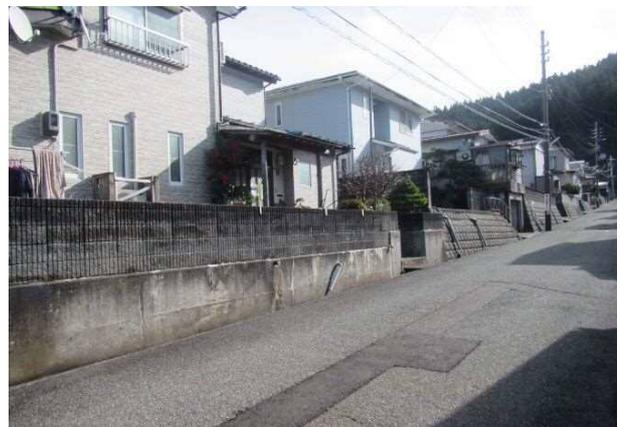
被害は谷筋に沿って集中していたが、その中でもコンクリート擁壁で保護された比較的新しい区画では、擁壁に若干の亀裂は生じていたものの大きな被害は認められなかった(写真 4.5.30)。

写真 4.5.30 ほぼ無被害のコンクリート擁壁

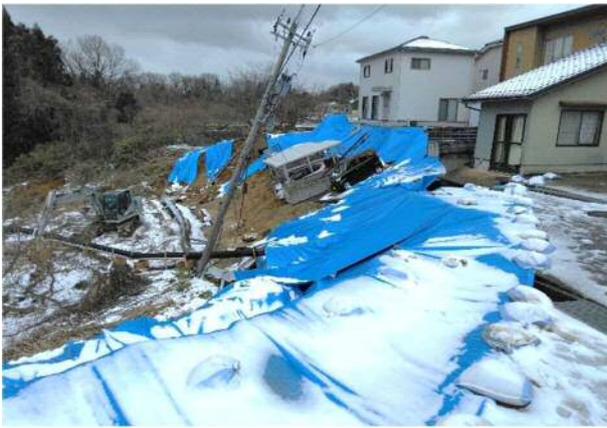
写真 4.5.31 谷埋め盛土上端部の崩壊

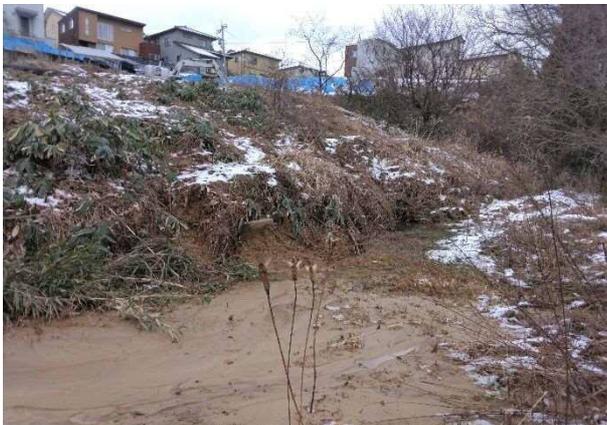
崩壊した盛土の末端部では、側溝の盛り上がりなどの変状(写真 4.5.32)が見られたことから、現地で観察されたよりも深いすべりが発生していたことも考えられる。また、法尻では湧水が認められることから、盛土内の地下水が崩壊の要因となった可能性もある。

写真 4.5.32 崩壊した盛土の末端部の変状

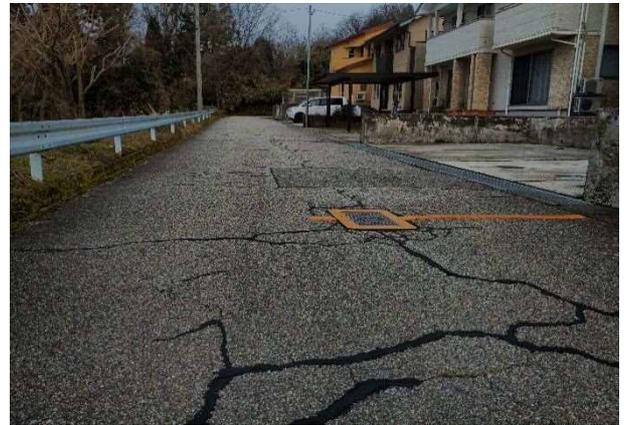
崩壊箇所は津幡町の大規模盛土造成地(谷埋め盛土)に区分される(図 4.5.19 ①)。一方、崩壊箇所の西側(図 4.5.19 ②)にも同じ谷埋め盛土が存在するが、地震による顕著な変状は確認されなかった(写真 4.5.33)。変状がない箇所②は、崩壊箇所①と比較して原地形の谷の幅が狭い。谷側面と盛土間の摩擦などが地震動に対し抵抗したことで、②地点では変状が生じなかった可能性が考えられる。

写真 4.5.33 隣接する谷埋め盛土の状況

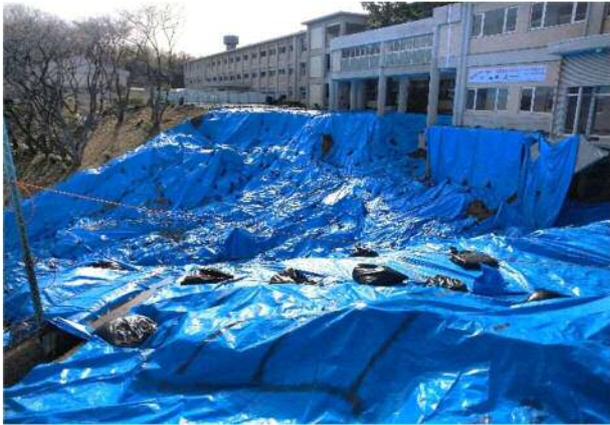
JR森本駅より南東約1kmにある石川県立金沢北稜高等学校の南向き斜面(図4.5.20)が崩壊し、建物の杭基礎の一部が露出した。また、崩壊した土砂は北方向に流出し、北陸自動車道の盛土によりせき止められる形で停止した。なお、写真4.5.34～35は応急対策後であり、崩壊箇所はブルーシートに覆われ、北陸自動車道手前に堆積した崩壊土砂の一部は既に撤去されている。崩壊直後は、北陸自動車道の盛土天端付近まで崩壊土砂が堆積していたと言われている。

写真 4.5.34 金沢北稜高校前面の盛土崩壊

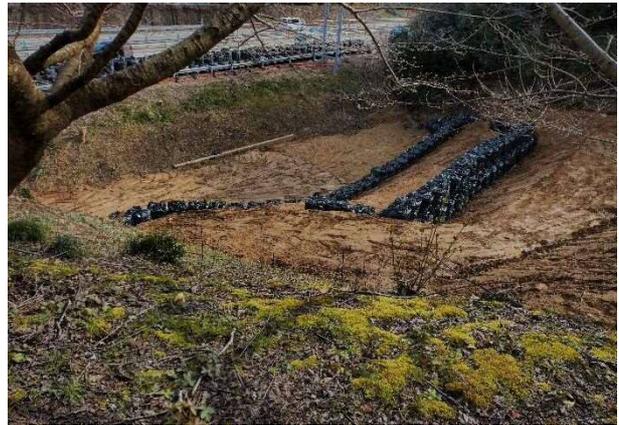
写真 4.5.35 北陸自動車道の盛土により止められた崩壊土砂 (一部撤去済み)

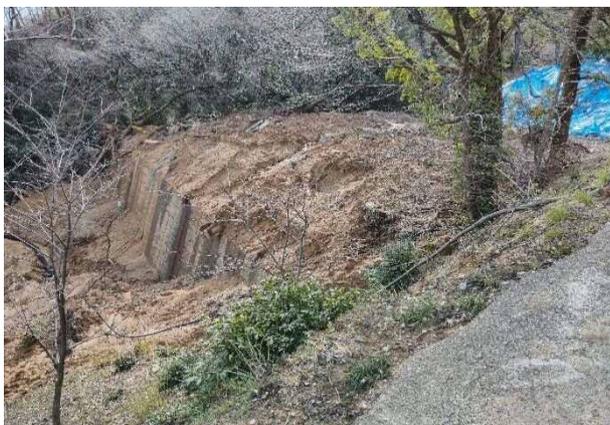
崩壊斜面下方の高さ10m程度のコンクリート製の擁壁(写真4.5.36)により盛土の崩壊範囲が狭くなったとも考えられ、前述の北陸自動車道の盛土とあわせて、北陸自動車北側の住宅地への崩壊土砂流出を抑制する効果があったと考えられる。

写真 4.5.36 崩壊斜面の下方にある擁壁

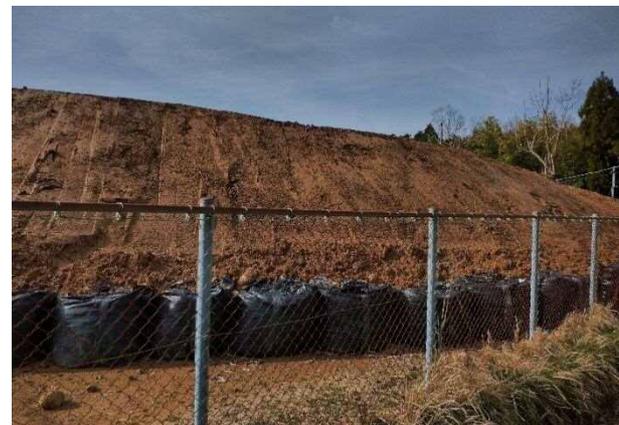
既往のボーリング柱状図²⁷⁾に標準貫入試験結果(N値)の記載は無いが、記事には「均質で軟らかい」との記述がみられた。また、校庭に仮置きされた崩壊土砂(写真4.5.37)を概観した限りでは、盛土材は細粒分を多く含む砂質土と推測された。当地点の推計震度¹⁹⁾は5弱~4で、あまり大きくはなく、盛土の締固め不足と排水不良が崩壊の一因となった可能性がある。

写真 4.5.37 仮置きされた崩壊土砂

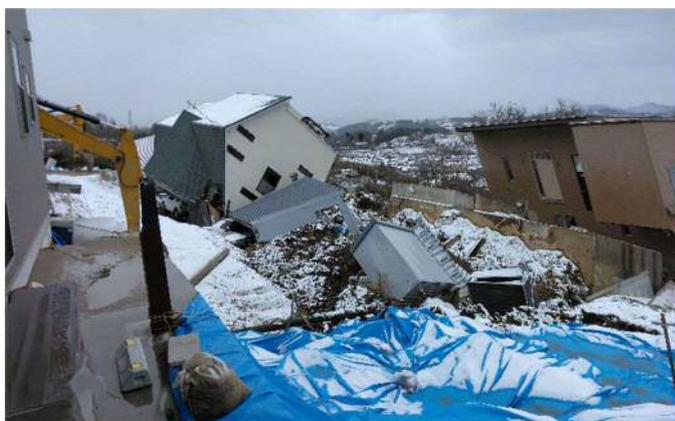
JR金沢駅より南東約6kmにある丘陵地内の宅地端部(図4.5.22)が崩壊し(写真4.5.38)、住宅3棟が地盤と共に移動または倒壊した。航空写真⁶⁾の判読により、当該地区は1970年頃の造成と推定された。造成前後の地形図¹⁰⁾を比較し、崩壊位置の断面を想定したものが図4.5.23である。同図より、当地点は腹付け盛土で、その一部が崩壊したのではないかと推定される。

写真4.5.38 宅地の崩壊状況(複数写真の合成)

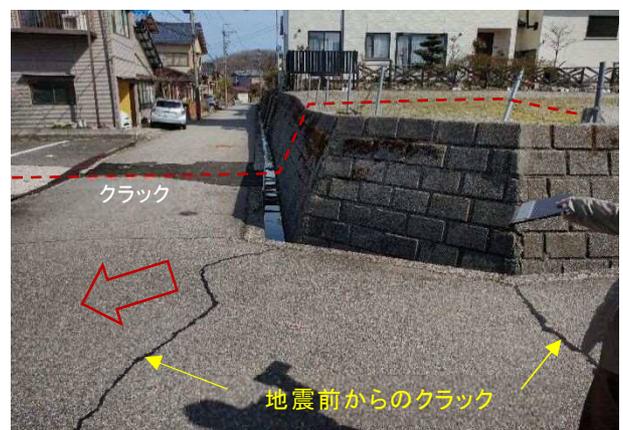
崩壊地点は金沢市の大規模盛土造成地マップ²⁸⁾の範囲外であった(図4.5.24 ①)。一方、北側には大規模盛土造成地(谷埋め型盛土)に指定された地域がある(同図 ②)。②地区内では谷方向への地盤の変位が原因と推定されるクラックや段差(写真4.5.39、破線がクラック位置、矢印は推定変動方向)が一部で確認されたが、大きな崩壊等は発生していない。ただし、舗装路面には地震以前に生じたクラック(例えば、同写真手前の黒く補修された箇所)が谷と直交する方向に複数見られた。これは地震以前から盛土が谷方向へ変動していたことを示唆する。盛土末端では湧水が多く確認され、今回の加速度(気象庁の推計震度¹⁹⁾で5弱~4程度を上回るような地震動が作用した場合には、盛土の安定性に対して留意する必要がある。

写真4.5.39 隣接の大規模盛土造成地内の変状

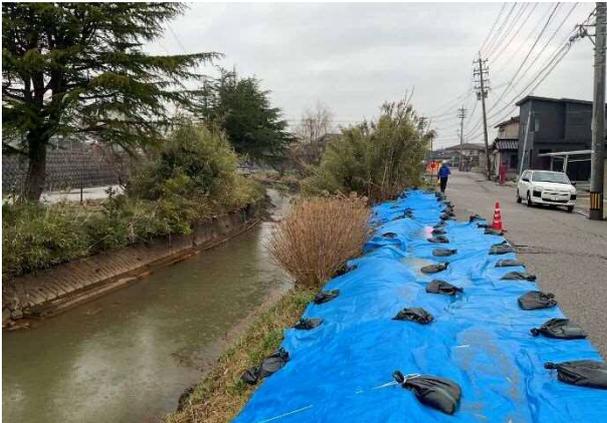
長者川右岸の護岸が崩れ、背後地盤では川に沿った亀裂や階段状の段差が生じた(写真4.5.40~41)。段差は川に向かって地盤が沈下したことを示している。変状が発生した範囲内には噴砂も見られ(写真4.5.42)、地盤の液状化に伴う流動と考えられる。

写真 4.5.40 長者川右岸護岸の変状

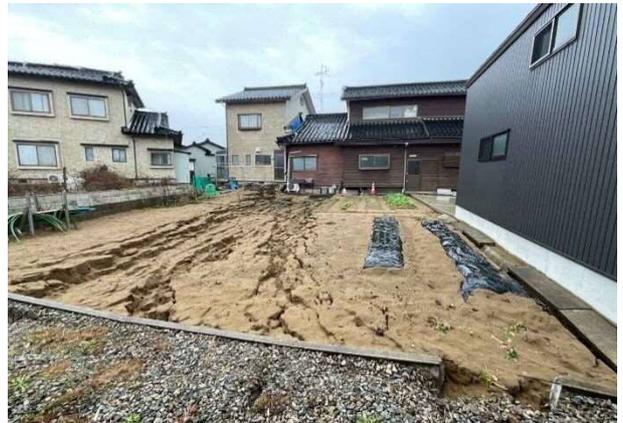
写真 4.5.41 階段状の段差(右手が長者川)

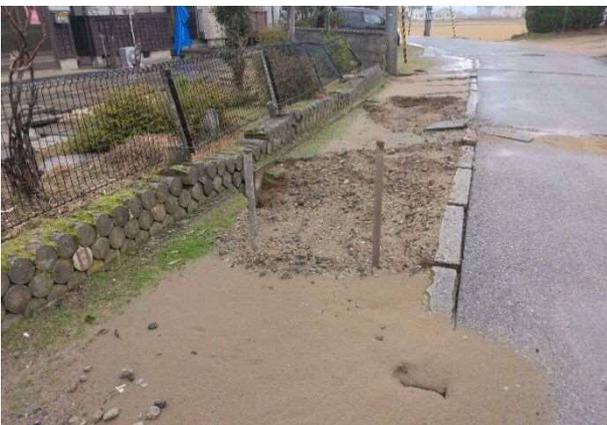
写真 4.5.42 地盤の流動範囲内の噴砂(手前が長者川)

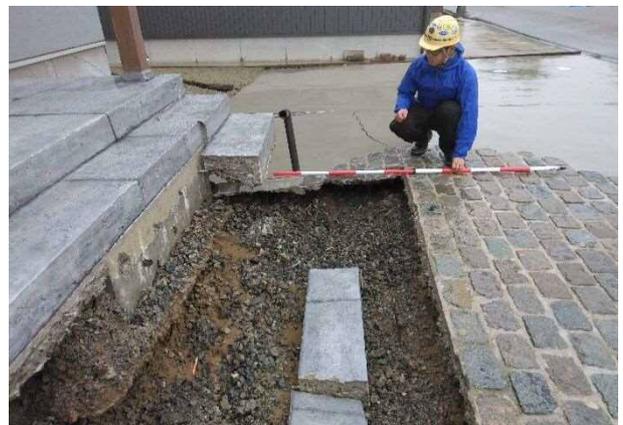
杭基礎と推測される住宅前では建物と駐車場の舗装の間が開いており、この開口幅から地盤の流動量は1m程度あったのではないかと推測される(写真4.5.43)。本地点から北方向、長者川左岸側の御坊山町(図4.5.25 青丸)でも噴砂や浄化槽の浮き上がりなどが認められた。

写真 4.5.43 推定1mの地盤の流動変位(右側が長者川)

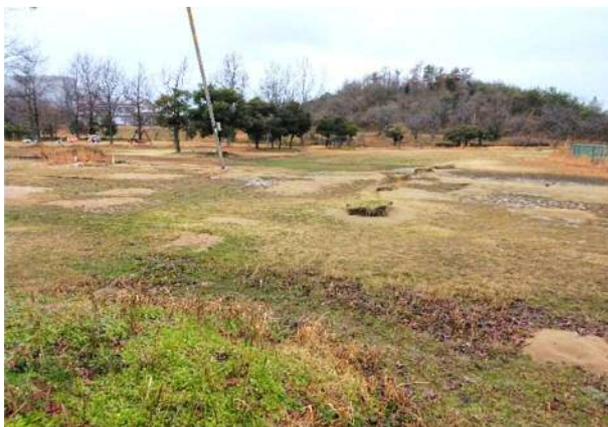
公園敷地内には多数の噴砂や亀裂が見られた（写真4.5.44～45）。亀裂・開口の幅は、広い所で1m程度であった。長者川に沿う公園東端の道路では、噴砂の他、電柱の長者川の方向への傾斜、側溝のズレ（写真4.5.46～47）等があり、砂丘末端部から長者川に向かっての地盤の液状化に伴う流動が発生したことを示唆している。

写真 4.5.44 公園内に点在する噴砂（図4.5.27 ①、奥が羽咋砂丘）

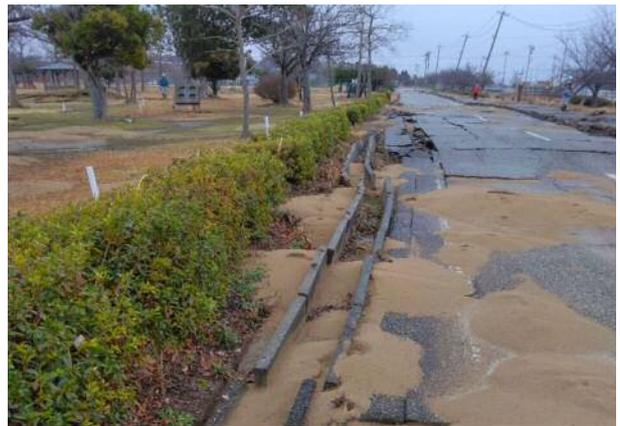
写真4.5.47 側溝のズレ・蛇行および噴砂 (図 4.5.27 ④、右側が長者川)

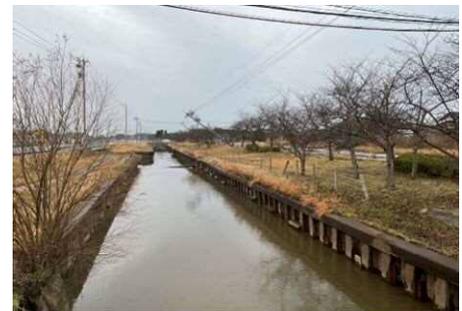
長者川の公園側護岸法面では地盤が隆起した（図4.5.28）。長者川の護岸矢板や右岸側（東側）の道路には変状が見られない（写真4.5.48）ことから、川の護岸矢板が液状化による地盤の流動を抑止したために、河川背後の法面が隆起したと考えられる。

写真4.5.48 無被害の長者川護岸 (図 4.5.27 ⑥、右側が羽咋砂丘)

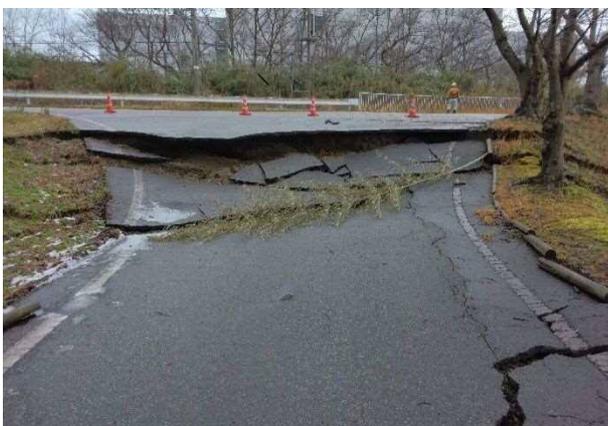
公園南端の道路は、JR七尾線側が長者川に比べ約6.5m標高が高い。この道路の丁字路部分（JR七尾線東側）の道路斜面で80cm程度の段差が生じた（写真4.5.49）。この段差より東側では下方（長者川側）に地盤が変位したように見える舗装の割れが見られ、変状の末端部では噴砂も確認できた（写真4.5.50）。従って、この道路の崩壊（段差）はすべり破壊によるものではなく、地盤の液状化に伴う流動とも考えられる。

写真 4.5.49 道路丁字路部の崩壊によって生じた段差 (図 4.5.27 ⑦、奥が羽咋砂丘)

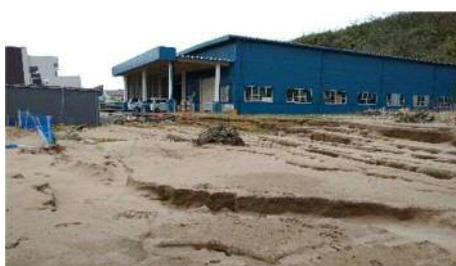
① 砂丘側での階段状の段差、開口、亀裂

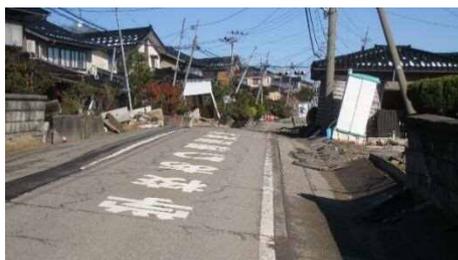
② 干拓地側での地盤の盛り上がり

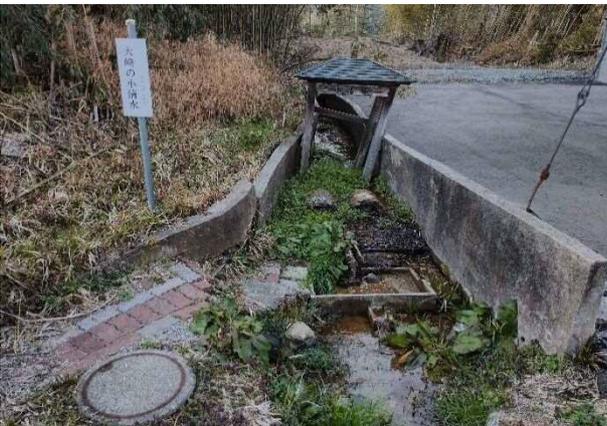
また、当地区には「大崎の小清水」と呼ばれる湧水があり（写真4.5.55）、砂丘末端の竹林から水が湧き出している。湧水地点の標高はT.P.+6～+4m付近³⁰⁾であり、当地区の地下水位が浅いことを示している。

写真 4.5.55 大崎地区の湧水 (図 4.5.32 ⑤、奥が内灘砂丘)

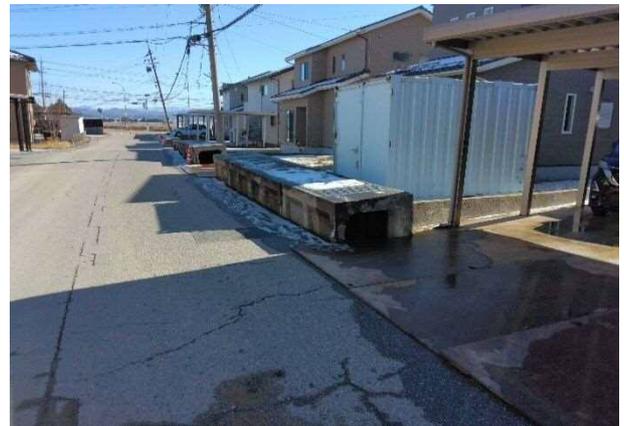
大崎南地区（図4.5.32中の⑥）では流動による変状は認められなかった。一方、住宅と道路の間に敷設された閉水路に浮き上がりが見られた（写真4.5.56）。なお、調査時に周辺での噴砂は確認できなかった。

写真 4.5.56 閉水路の浮き上がり
(図 4.5.32 ⑥)、奥が干拓地)

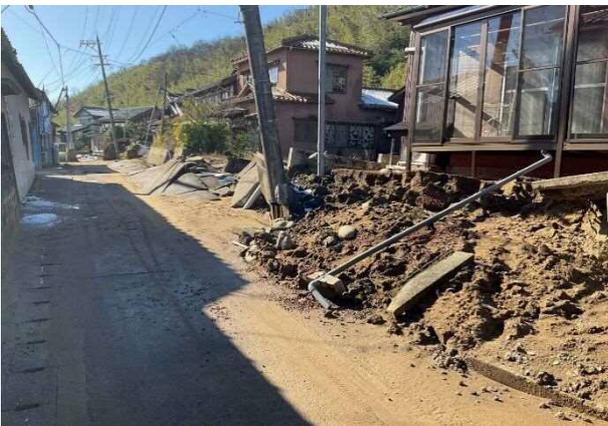
内灘町室地区では、砂丘側の地盤の亀裂および段差 (写真 4.5.57)、旧道沿い (写真 4.5.58 ~ 59) および県道8号沿いにおいて、流動による地盤の盛り上がりや構造物の押し出し・回転が確認された (写真 4.5.60)。

写真 4.5.59 旧道沿いの地盤の盛り上がり
(図4.5.33 ③、左側が干拓地)

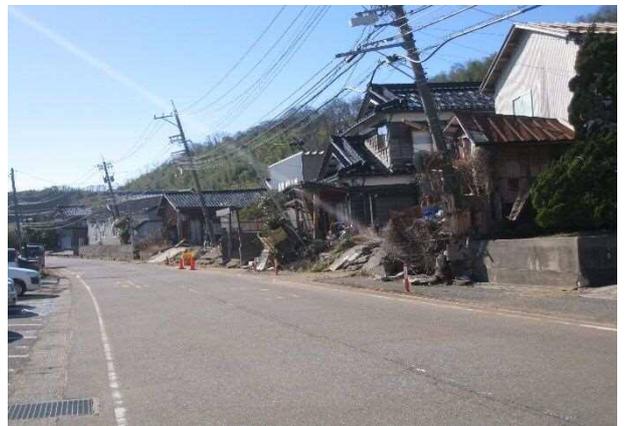
写真 4.5.60 県道沿いの家屋の押し出し
(図4.5.33 ④、左側が干拓地)

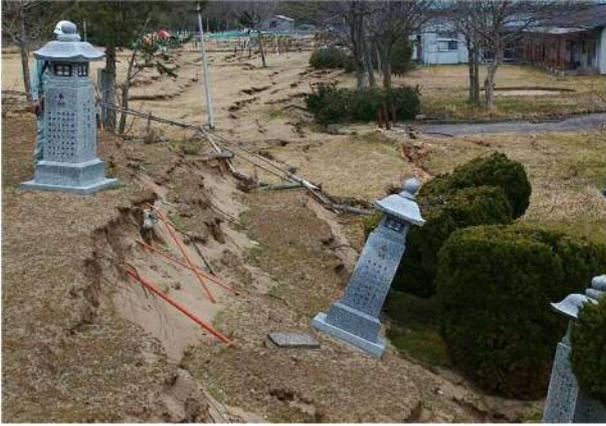
内灘町西荒屋地区の中心部（図4.5.34）では、西荒屋児童公園および蛭児神社で地盤に階段状の段差および亀裂が確認されたが、県道8号沿いでは変状がほとんど確認されなかった（写真 4.5.61～62）。地盤の流動による変状は概ね旧道付近までであったと推定される。

写真 4.5.61 西荒屋児童公園での変状
(図 4.5.34 ①、右側が干拓地)

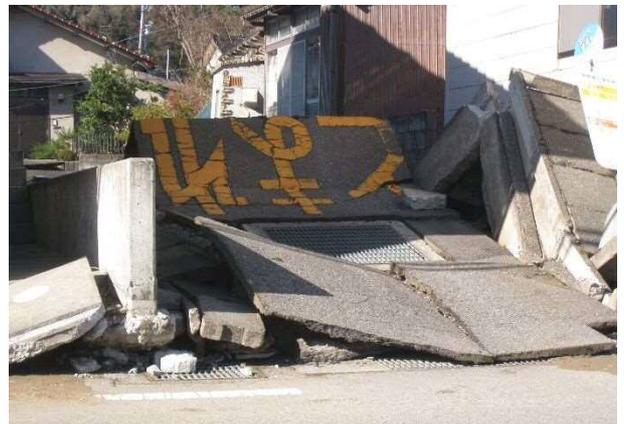
西荒屋小学校付近では、グラウンド内や校舎裏の畑に階段状の段差および亀裂（写真 4.5.63～64）が確認され、校舎横の塀は幅が70cm程度の開口が生じていた。一方、県道8号では地盤の盛り上がりによって道路は波打ったように変形していた（写真 4.5.65）。また、県道と直交する道路の舗装は砂丘側から押されたことで折れ曲がった（写真 4.5.66）。

写真 4.5.66 県道に直交する道路の舗装の折れ曲がり（図 4.5.34 ⑥、手前が干拓地）

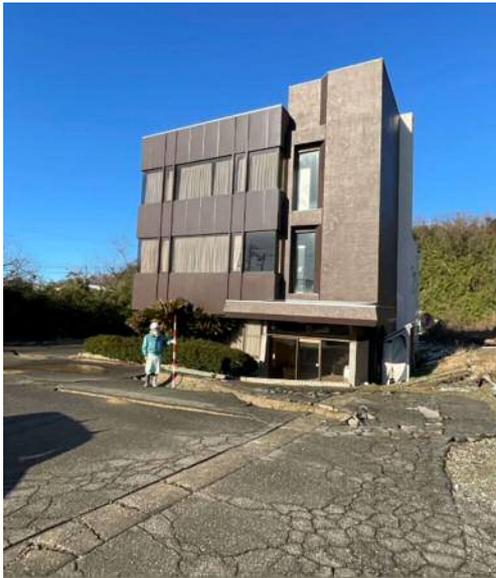
液状化に伴い3階建てビルが1m程度めり込み沈下 (写真 4.5.67) した地点では地盤の流動も確認された。流動起点から県道8号までの区間の亀裂の開口幅を足し合わせて流動の水平方向の変位量を推定したところ約175cmであった (図 4.5.37)。一方、やや標高が低い北側の畑では、噴砂や電柱の沈下といった液状化を示す変状はあったが、流動を示す変状は認められなかった (写真 4.5.68)。流動の有無と地表面勾配の関係を分析してみると、流動が発生した箇所の勾配は1.6%程度、流動が発生しなかった箇所の勾配は1.2%程度であった。このわずかな地表面勾配の違いが、液状化後の流動発生の有無を分けた要因とも考えられる。

写真 4.5.67 3階建てビルのめり込み沈下 (図 4.5.36 ①、奥側が内灘砂丘)

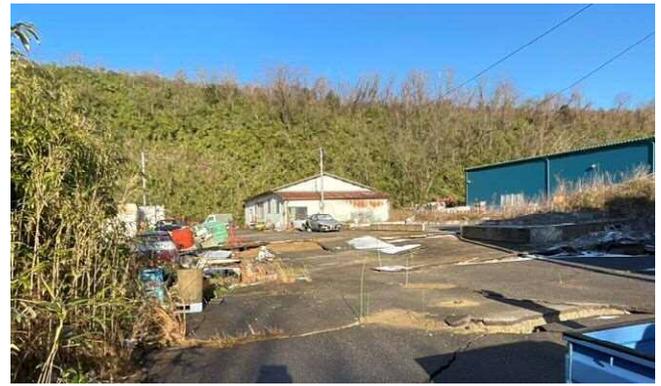
図 4.5.37 流動地点の状況 (上) とクラック開口幅の分布 (下) (奥側が内灘砂丘)

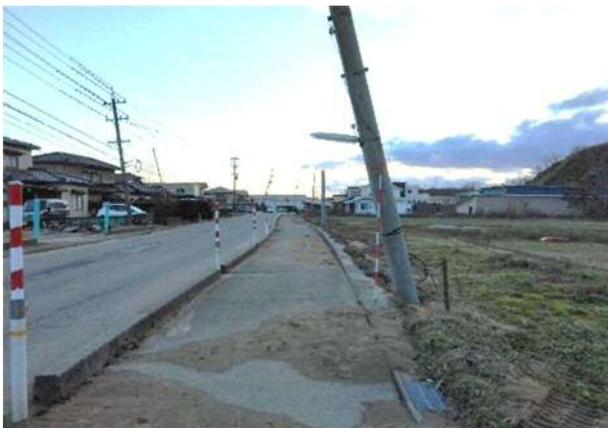
写真 4.5.68 流動が確認されなかった地点 (図 4.5.36 ②、右側が内灘砂丘)

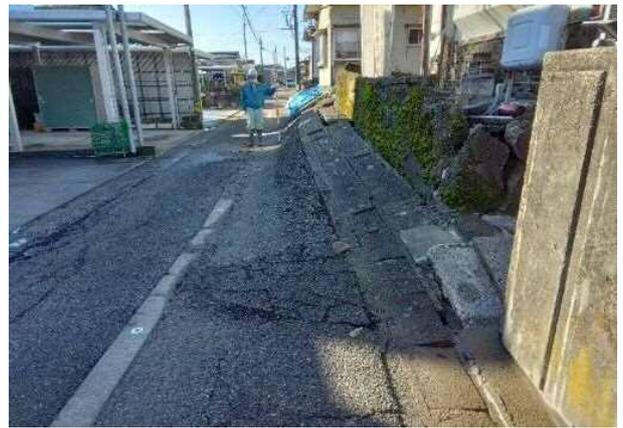
宮坂地区の南側について、砂丘側で発生した階段状の段差が生じた位置と旧道における地盤の盛り上がり (写真 4.5.69) が生じた位置の距離は60m程度であり、この範囲で旧道沿いに帯状に変状が発生したようである。旧道沿いでは家屋の傾斜や車庫の沈下なども確認された (写真 4.5.70)。一方、県道付近では大きな変状は確認されていない (写真 4.5.71)。

写真 4.5.69 旧道沿いの宅地の盛り上がり (図 4.5.36 ③、右側が内灘砂丘)

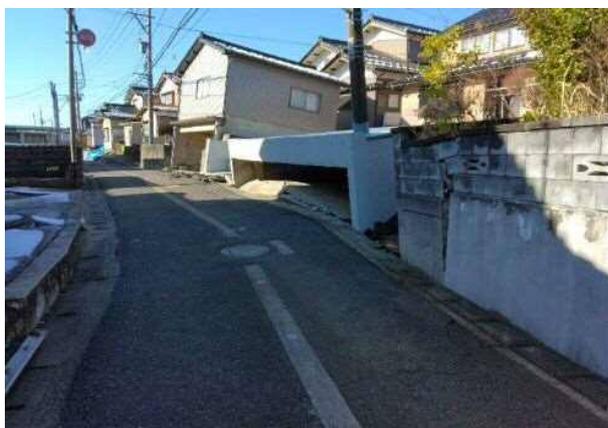
写真 4.5.70 旧道沿いの家屋の変状 (図 4.5.36 ④、右側が内灘砂丘)

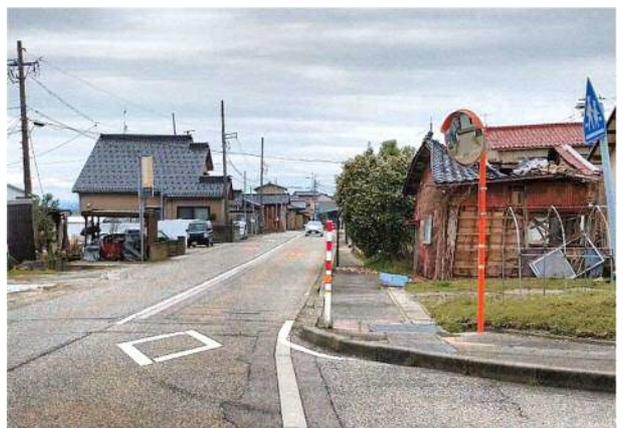
写真 4.5.71 顕著な変状が見られない県道沿線 (図 4.5.36 ⑤、左側が干拓地)

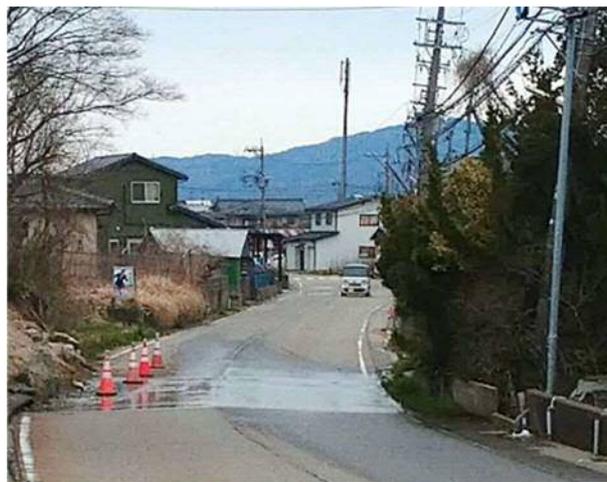
ここで、流動の起点とは砂丘の最近傍で確認された階段状の段差や亀裂の箇所を指す。また、湧水点とは調査時に地盤から水のしみ出し（たとえば、写真4.5.72）を確認した地点である（かほく市大崎『大崎の小清水』写真4.5.55を含む）。降雨後に実施した調査結果も含まれ、水のしみ出し地点＝地下水位とは必ずしも一致しないことには留意が必要である。

写真 4.5.72 西荒屋地区での水のしみ出し
(図4.5.38 - ③南側の湧水地点△)

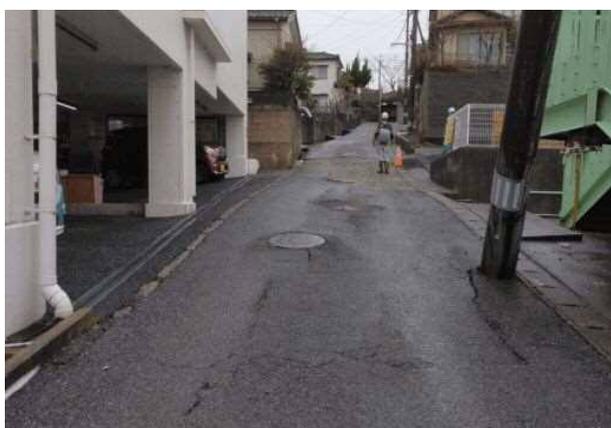
写真 4.5.73 傾斜方向の道路の隆起・沈下

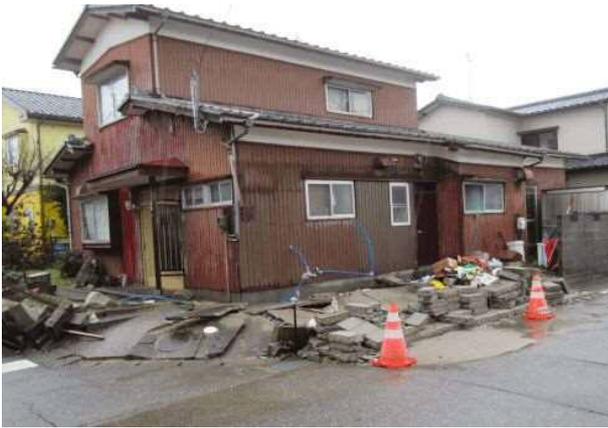
写真 4.5.75 流動による地盤の隆起と家屋の傾斜

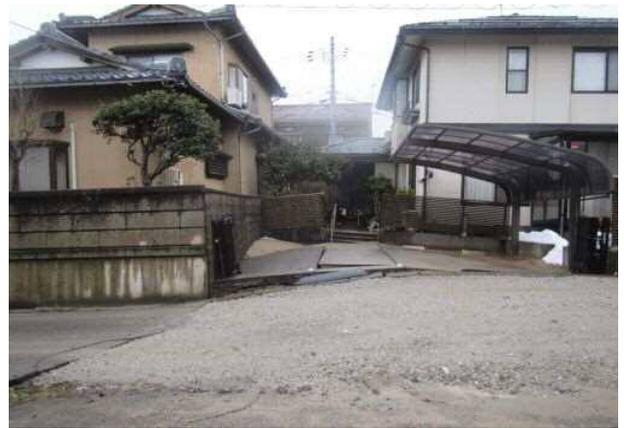
写真 4.5.76 流動による地盤の隆起と家屋の傾斜

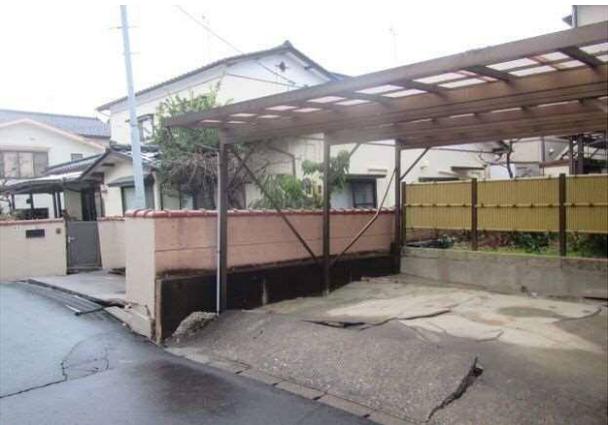
写真 4.5.77 駐車場の隆起と噴砂

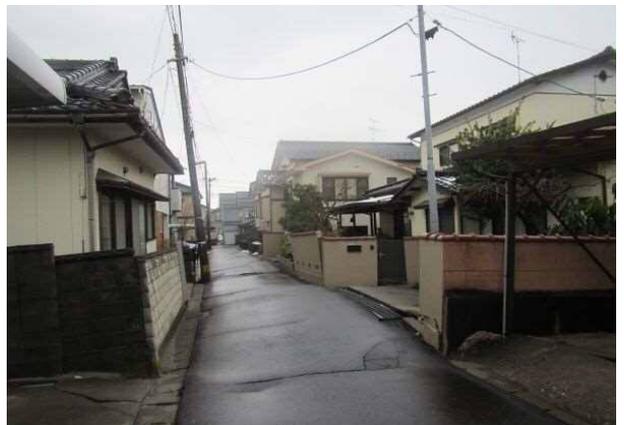
写真 4.5.78 波打つ（隆起・沈下）街路

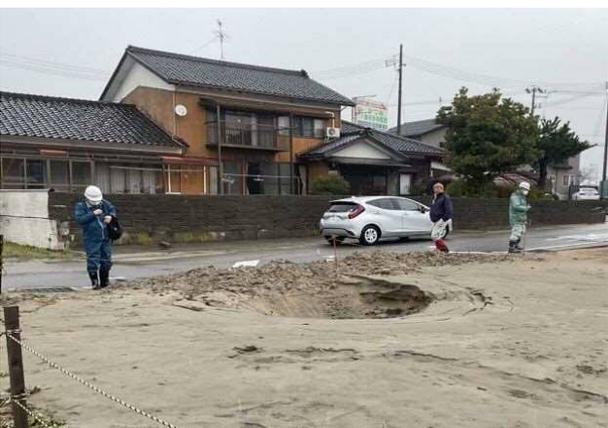
また、信濃川の旧河道(図4.5.39 ③、写真4.5.79～80)でも噴砂、亀裂、マンホールの突出や家屋の傾斜が確認された。

写真 4.5.79 直径 3.3m の噴砂孔

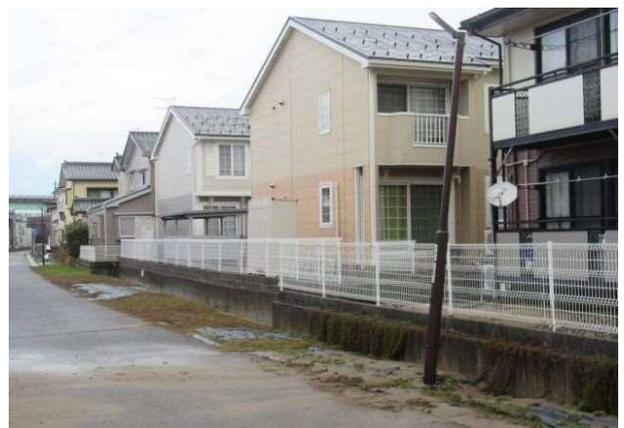
写真 4.5.80 液状化による家屋の傾斜

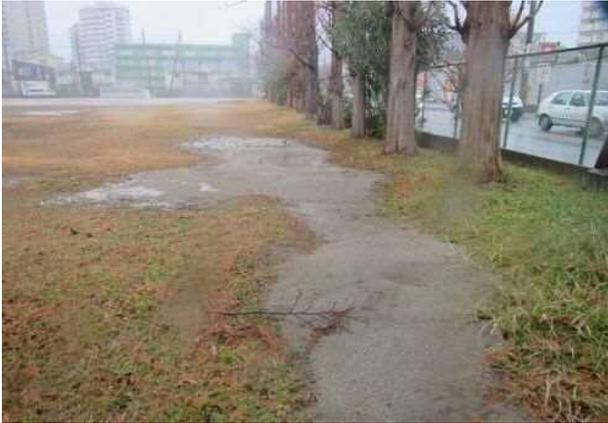
新潟市は1964年新潟地震によって大きな被害を受けている。当時の被害は中央区から北側に集中した。写真 4.5.81～82には、新潟地震で液状化によって建物が転倒・傾斜した川岸町の旧県営アパートの敷地跡（図 4.5.39 ①）における今回の地震被害の状況である。現在、球場として使用されている一帯では、噴砂や敷地を囲む防球ネットの支柱の傾斜、電柱の沈下など、再液状化が確認された。地形や地盤条件が類似している西区と中央区であるが、1964年新潟地震と今回の地震で被害に差が出た原因として、震央位置の関係もその一つかも知れない。

写真 4.5.81 川岸町旧県営アパート敷地跡での噴砂

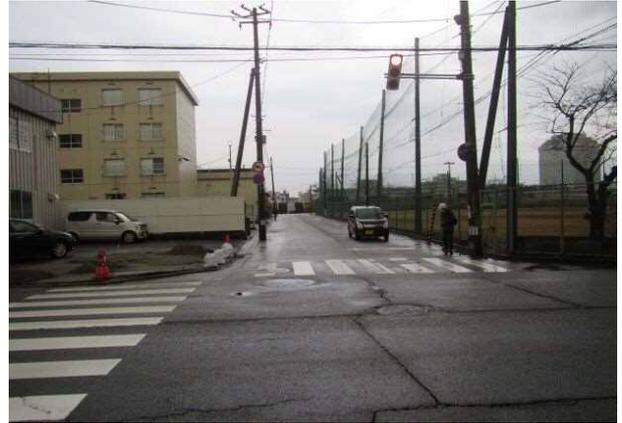
写真 4.5.82 川岸町旧県営アパート敷地跡での噴砂

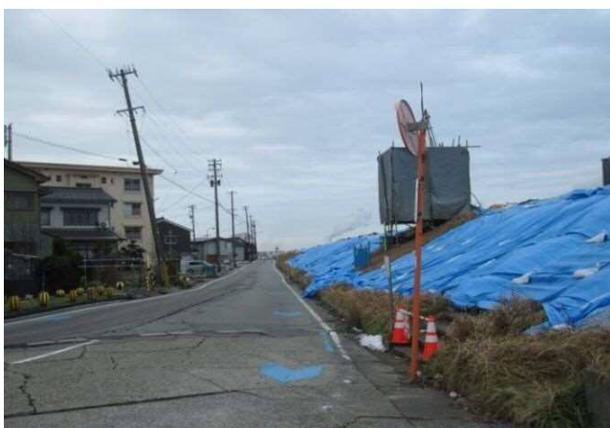
写真 4.5.83 庄川堤防と背後道路の変状

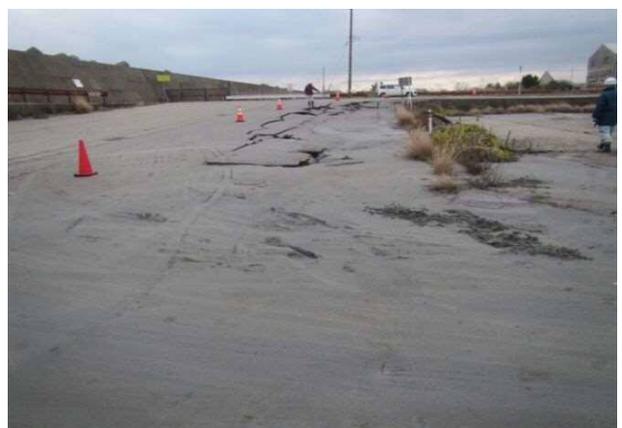
東側の富山新港の防波堤付け根部では、大量の噴砂と共に沈下や地表面の変状が見られた (図 4.5.40 ③、写真 4.5.84)。

写真 4.5.84 富山新港防潮堤背後の噴砂

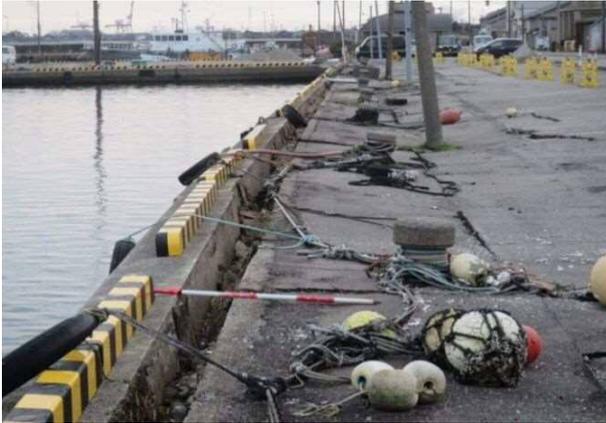
新湊漁港では、岸壁頭部のせり出しと背面エプロンで噴砂と沈下 (図 4.5.40 ②、写真 4.5.85～86) が発生した。なお、新湊漁港の臨港道路の沿道でも、至るところで噴砂や電柱の傾斜が確認された。

写真 4.5.85 新湊漁港の岸壁のせり出し

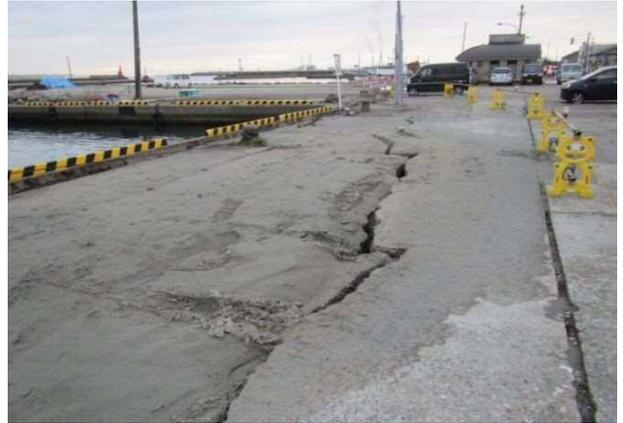
写真 4.5.86 新湊漁港のエプロンの噴砂と沈下

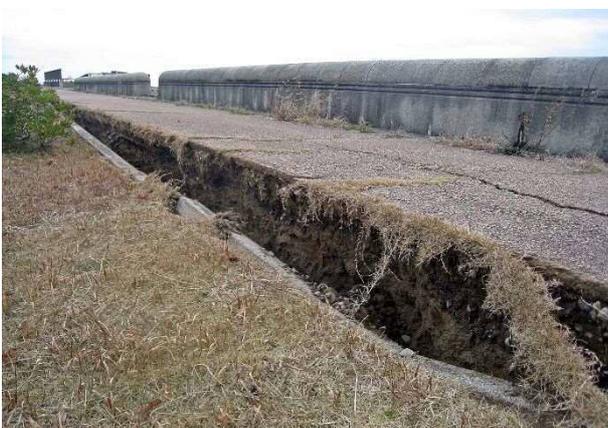
緑地公園内の護岸背後では、写真 4.5.87に示すような40～50cmに及ぶ段差や開口が生じていた。ただし、護岸そのものには大きなせり出し等の変状は確認できなかった。写真 4.5.88は公園内の公衆便所の変状で、建物がやや傾斜しながら地面にめり込んでいた。

写真 4.5.87 護岸背後の沈下・段差

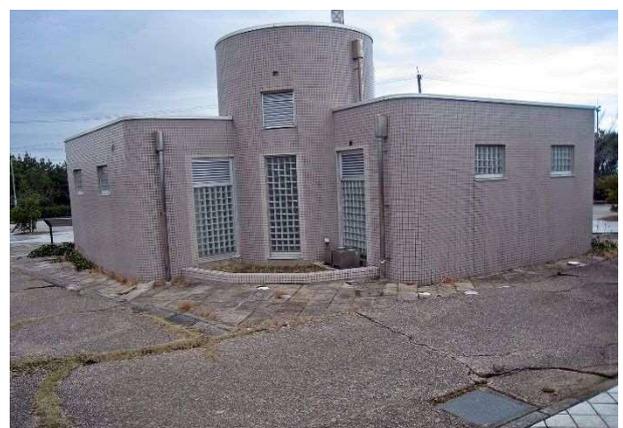
写真 4.5.88 めり込み沈下・傾斜した公衆便所

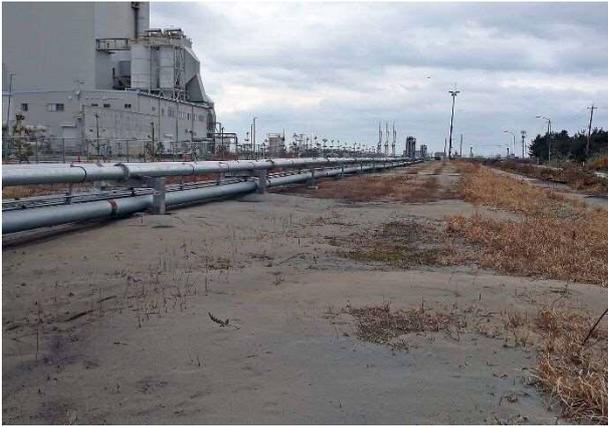
公園の北西側にはバイオマス発電所があり、配管ラックがある敷地では大規模な噴砂が発生していた (写真 4.5.89)。写真 4.5.90は、地上配管がボックスで道路を横断する箇所の変状である。ボックスが液状化によって浮き上がったようである。

写真 4.5.89 配管ラック近傍で見られた噴砂
(左側はバイオマス発電所)

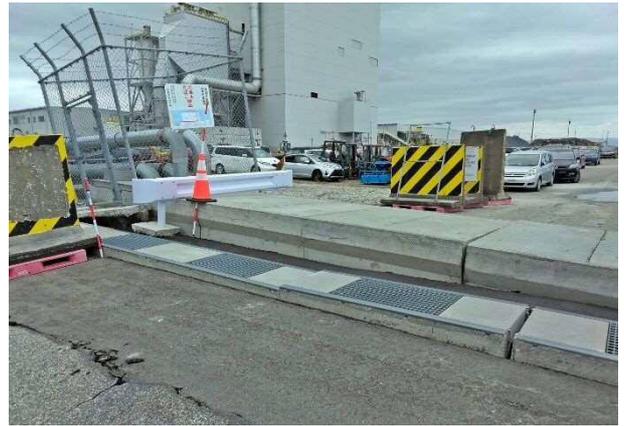
写真 4.5.90 道路を横断する配管ボックス
の浮き上がり

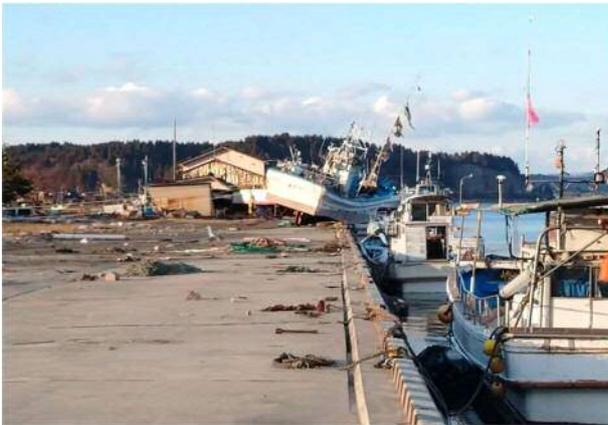
写真4.6.1~2は、鵜飼漁港の津波被害状況である。漁船は数艘が係留されているものの、岸壁に乗り上げた船舶、浸水して沈んだ船舶も見られた。また、破損した防潮堤のコンクリートブロックや漂流物等が近傍の住宅まで流されていた(写真4.6.3~5)。さらに、海岸部では浸食が確認された(写真4.6.6)。

写真 4.6.1 岸壁に乗り上げた漁船

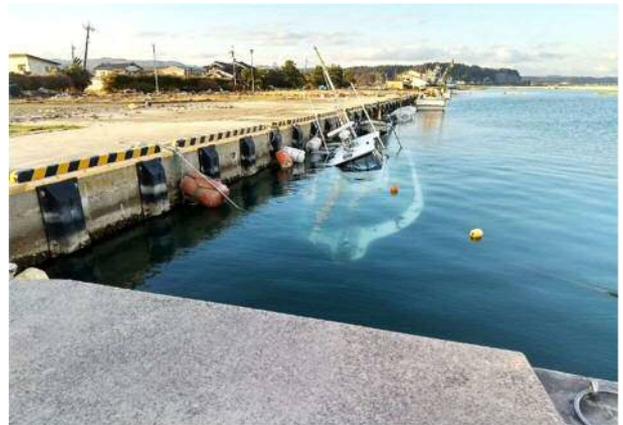
写真 4.6.2 沈没した漁船

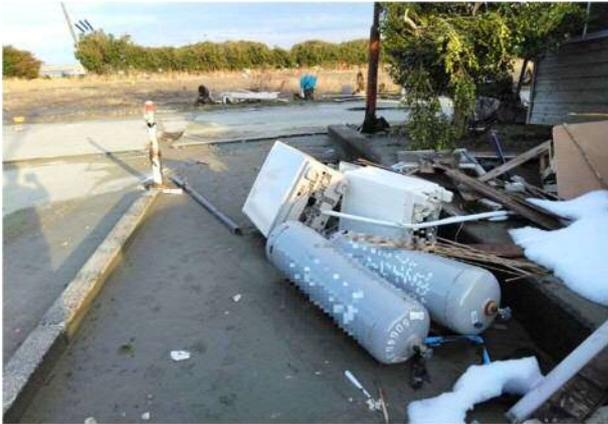
写真 4.6.5 津波漂流物（家電等）

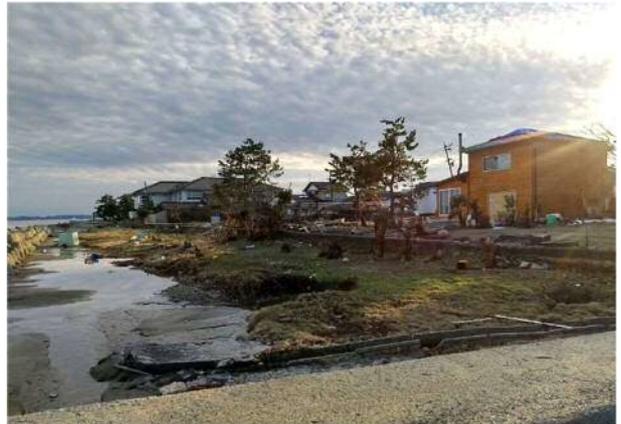
写真 4.6.6 鵜飼漁港近傍の海岸浸食

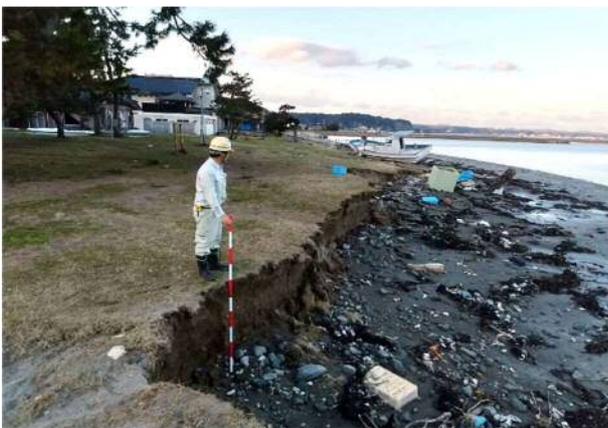
鵜飼漁港から南に続く海岸（図 4.6.1②）では、津波による護岸の流出や浸食されている箇所が見られ、最大で約1.2mの段差が生じた（写真 4.6.7）。また、ホテルには津波の跡が確認された（写真 4.6.8）。また、漁船が海岸への乗り上げている（写真 4.6.9）。沖には地震動で崩落し形を変えた観光名所「見附島」が見える（写真 4.6.10）。

写真 4.6.7 見附島近傍の海岸浸食

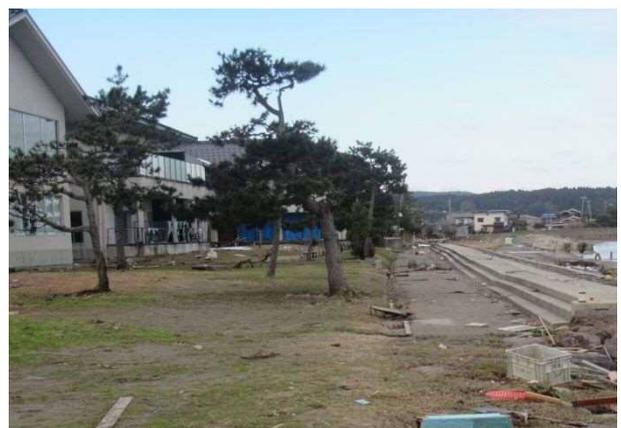
写真 4.6.8 ホテルの海岸側に残る津波跡

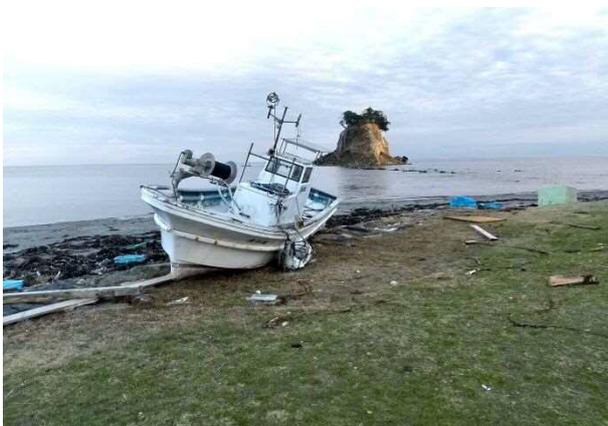
写真 4.6.9 地上に乗り上げた漁船

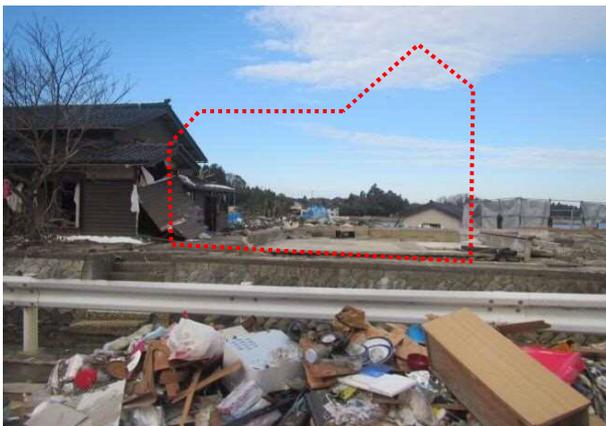
写真4.6.11～12(図4.6.2①)は、白丸他の沿岸部の津波痕跡である。前者は津波で流出した家屋敷地とその後方の市街地を、後者は引波で流されてきた漂流物が沿岸部の橋に残された状況である。

写真4.6.11 津波で流出した家屋跡

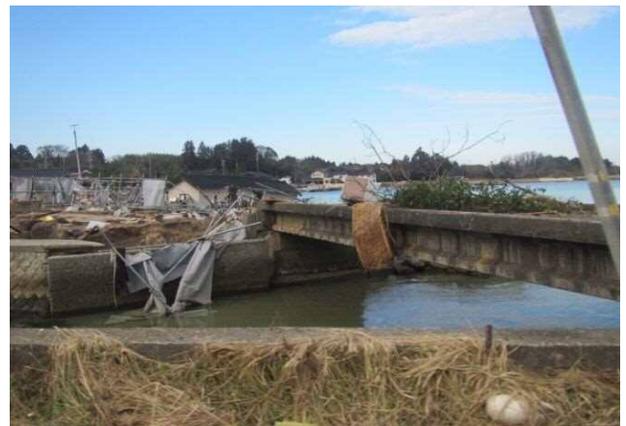
写真4.6.12 津波の漂流物が残る河口付近

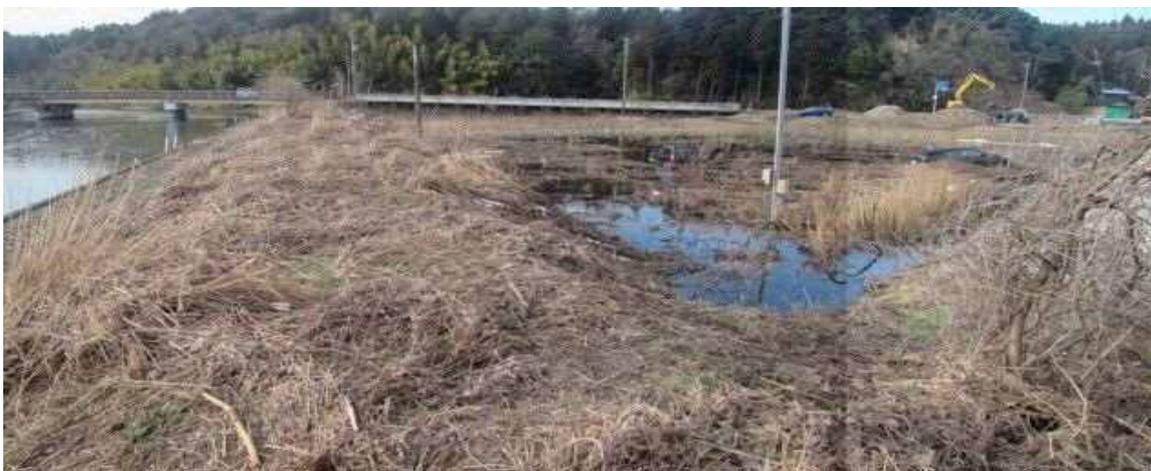
写真4.6.13は、白丸地区より北部の九里川尻地区(図4.6.2②)で確認された被害である。河川堤防の天端で草が堤内方向へ倒れた津波跡や堤内に流され水没した複数の車輦が見える。

写真4.6.13 内浦総合運動公園(九里川尻川堤防)の津波痕跡

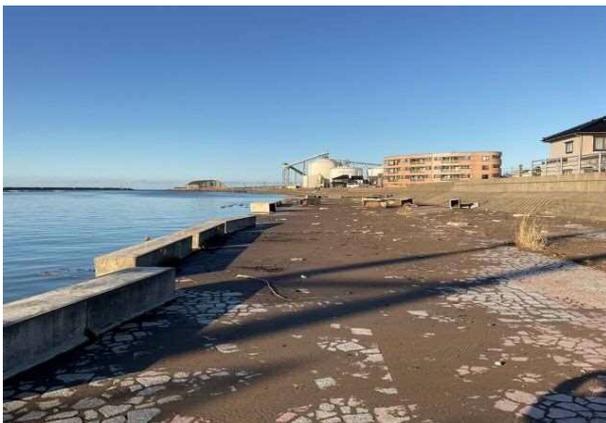
写真4.6.14～17は、上越市街地中心部を流れる一級河川「関川」右岸の河口から約600m地点付近(図4.6.3)の津波痕跡である。関川の護岸に設置された中詰めコンクリートブロックが津波で流され散乱した状況を示しており、津波の破壊力の凄まじさを物語っている。

写真 4.6.14 関川の右岸 河口方向の状況

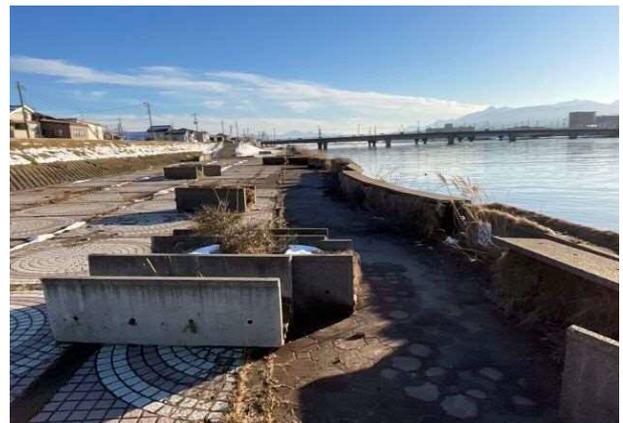
写真 4.6.15 関川の右岸 上流方向の状況

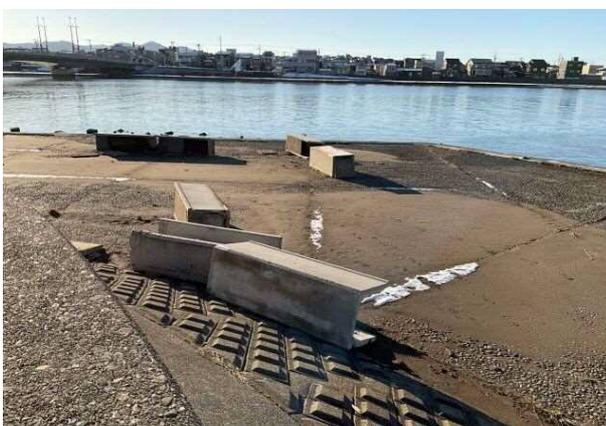
写真 4.6.16 関川右岸から対岸方向の状況

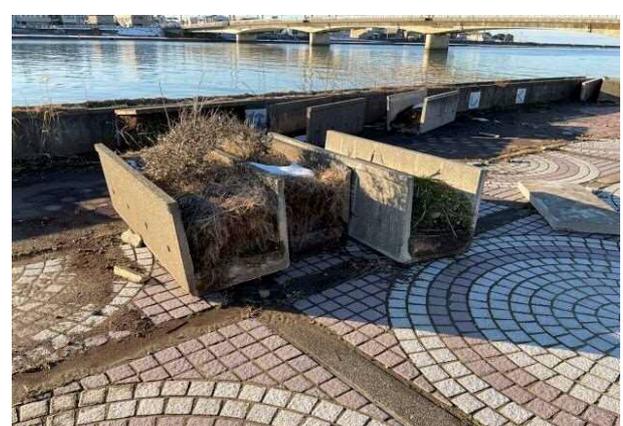
写真 4.6.17 中詰め土砂ごとブロックが流出
