令和6年能登半島地震

調査報告書

基礎地盤コンサルタンツ株式会社

地震被害調査

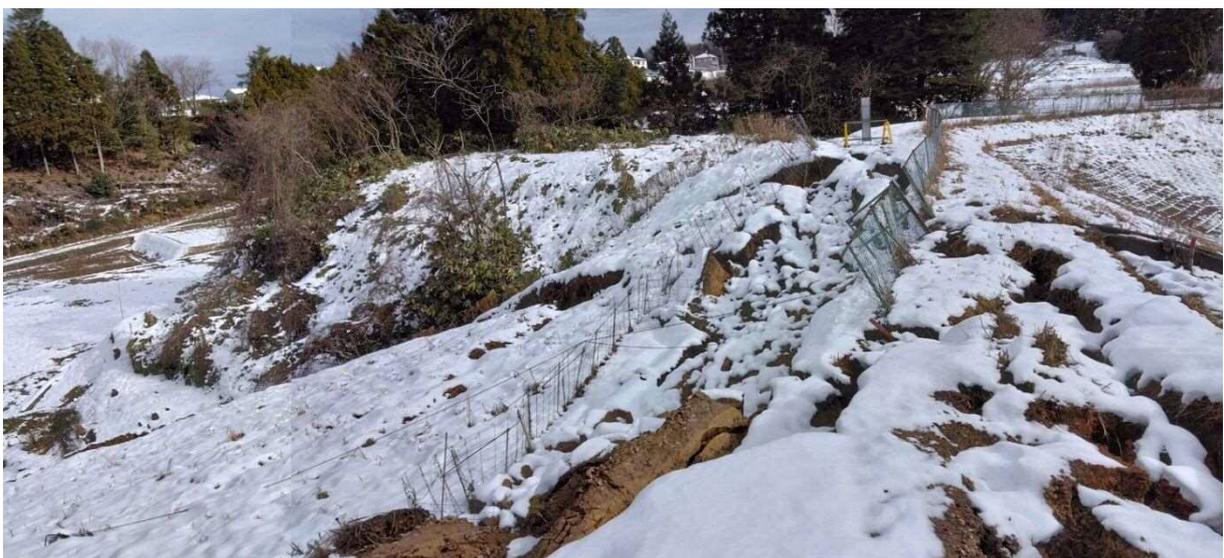
ため池の堤体天端から下流側にかけて大きな崩壊が発生した。天端付近には複数の縦断方向のクラックが発生している。下流側はすべり破壊により天端付近で陥没、法尻側付近が大きくせり上がった状況であった。

写真4.7.1に堤体天端および下流側の全景、写真4.7.2～5に下流側の被災前後の比較を示す。管理用通路の階段が堤体のすべり破壊の影響で屈曲していることが分かる。

写真 4.7.1 千野池堤体天端・下流側全景（被災後）

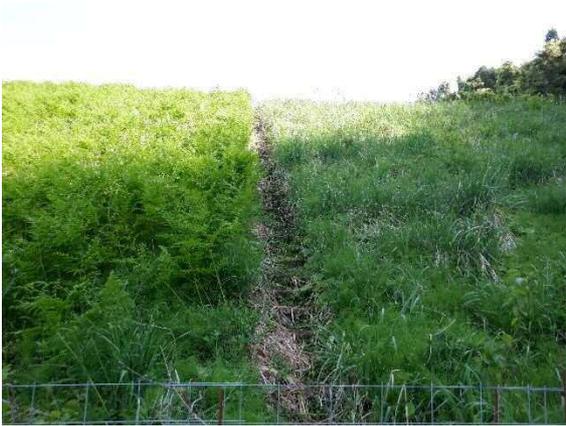
写真 4.7.2 下流側正面の状況（被災前）

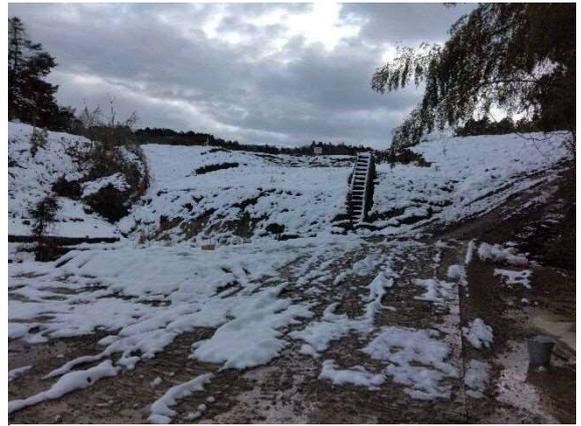
写真 4.7.3 下流側正面の状況（被災後）

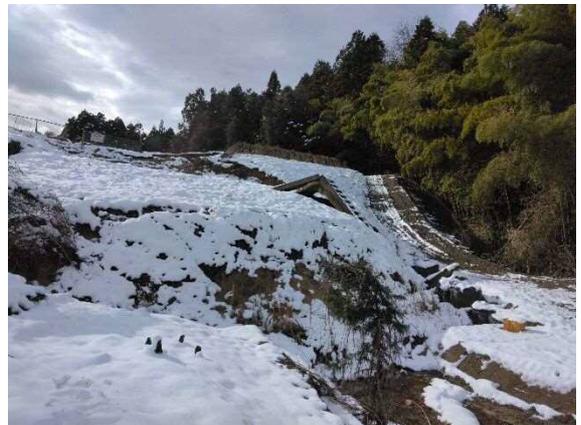
写真 4.7.5 下流側右岸側の状況（被災後）

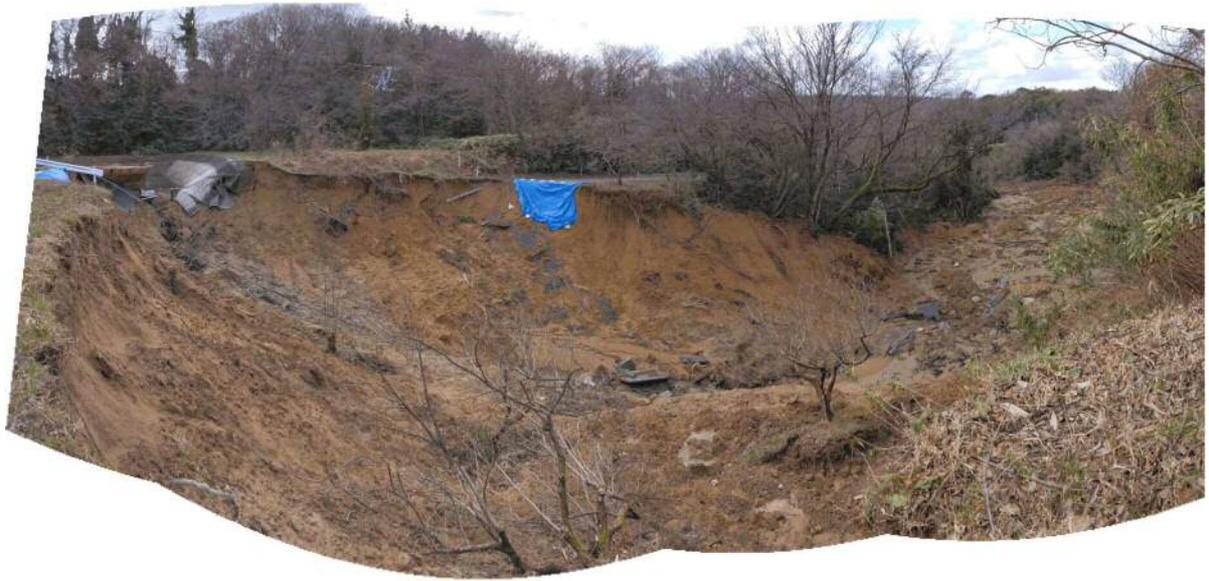
貯水池は貯水面積500m²程度と小規模で、決壊幅は5m程度であるが、下流側の崩壊幅は10～30m程度と大きなものとなっている。下流側の崩壊幅が大きいのは、洗掘だけではなく、下流の斜面が地震動で同時に崩壊したためと考えられる。

決壊地点や洗掘箇所の土質は細粒分を含む砂質土主体であったことから、地震時に強度低下が起こりやすく、かつ洗掘も発生しやすい土質であったことが被害を大きくした可能性がある。

写真 4.7.6 下流側全体の被災状況

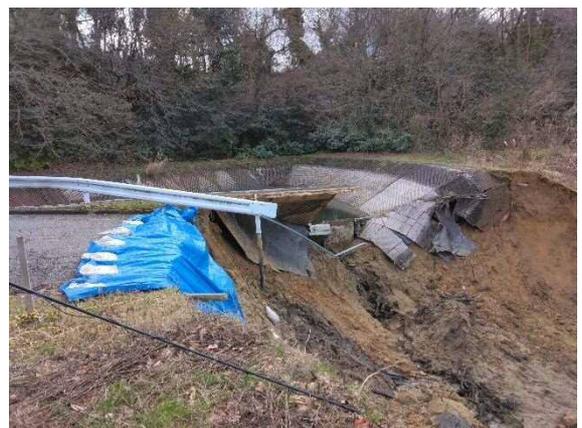
写真 4.7.8 貯水池の決壊箇所

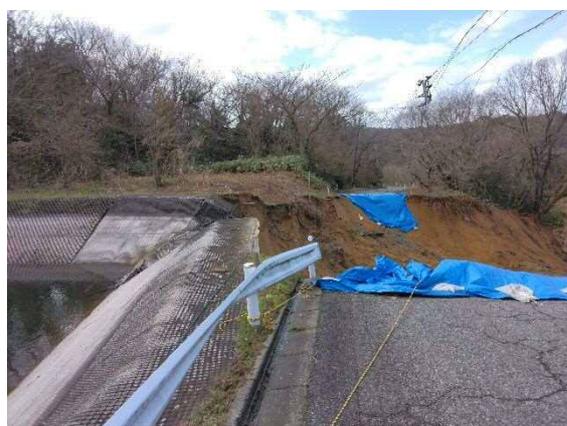
写真 4.7.9 決壊箇所および堤体上の市道の被害

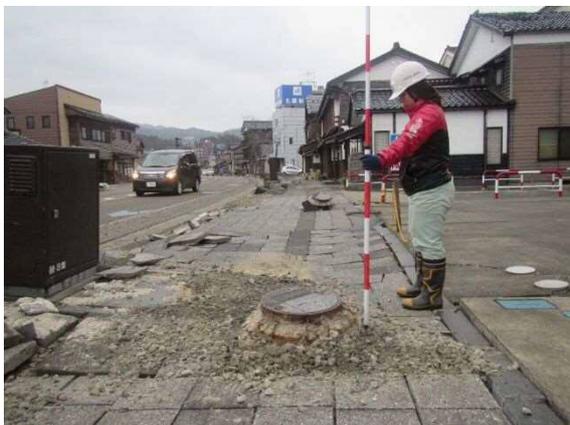
震源に近い輪島市では、地盤の液状化により多くの箇所でもマンホール・地下構造物が突出・浮上した。また、強い地震動により電柱が傾斜・折損するという被害が発生した。ここでは、それらの代表的な被害写真を示す。

写真 4.7.10 下水道マンホールの突出
(輪島市街)

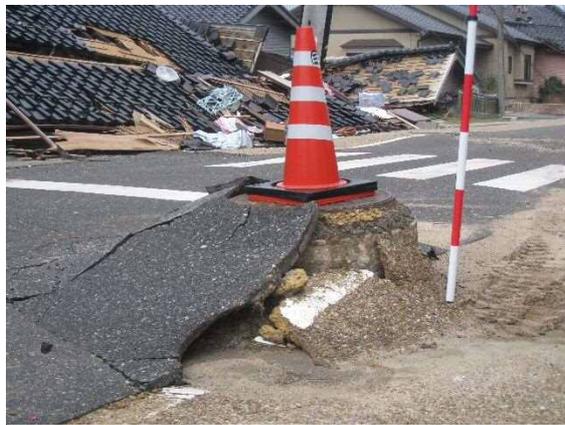
写真 4.7.11 下水道マンホールの突出
(輪島市門前町)

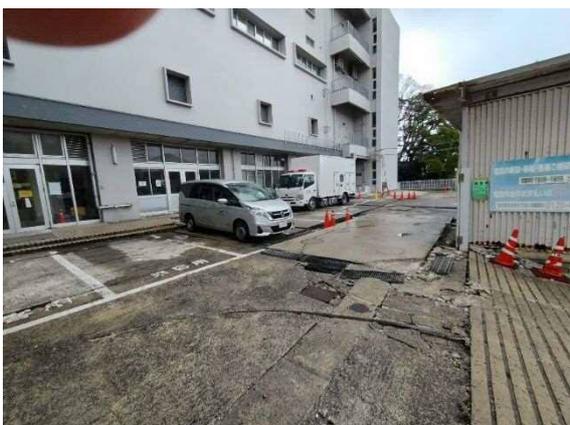
写真 4.7.12 浄化槽の浮き上がり (輪島市街)

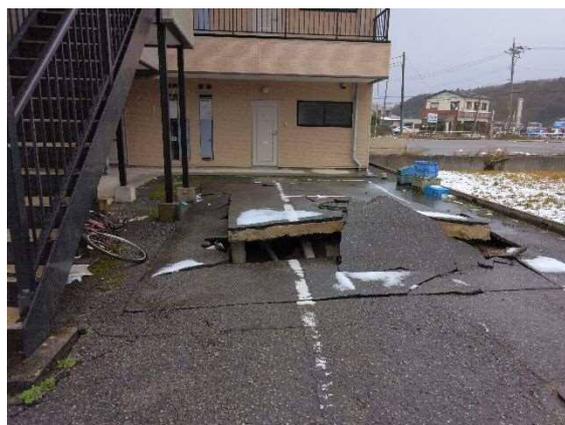
写真 4.7.13 浄化槽の浮き上がり (七尾市)

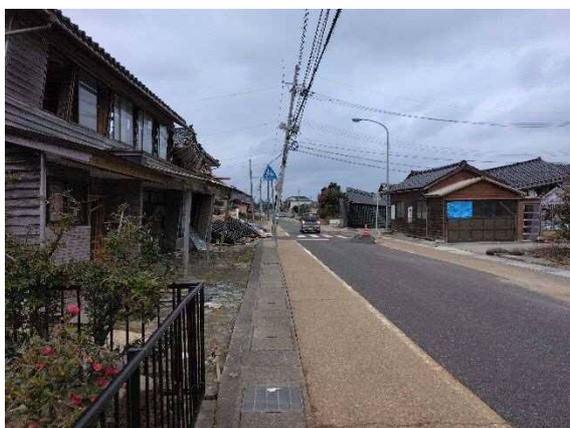
写真 4.7.14 電柱の傾斜 (輪島市門前町)

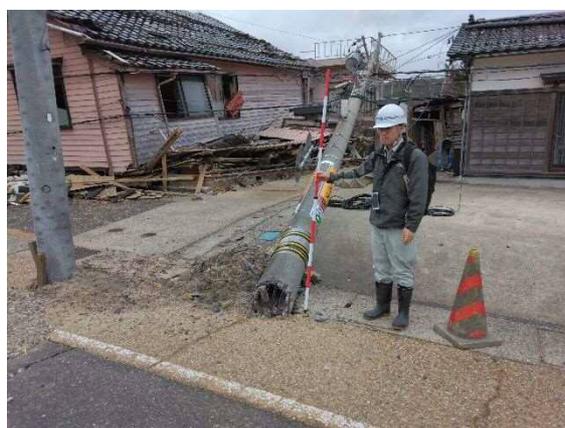
写真 4.7.15 電柱の折損 (輪島市門前町)
