## 2026年熊本地震による地盤災害の調査速報

2026年7月28日16時27分発生、  
Mj=7.1、深さ16km(暫定値)

東京電機大学 安田進

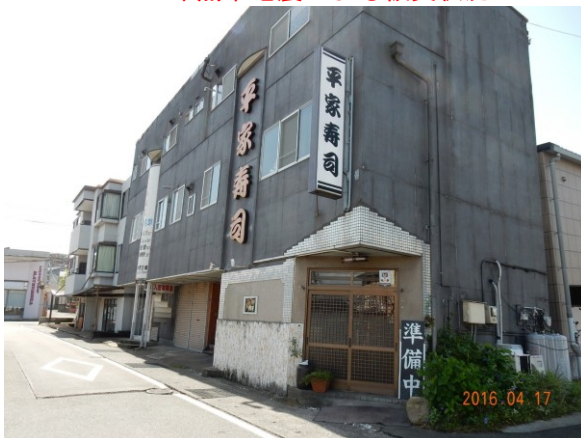
2016年熊本地震による被災状況

- 2016年熊本地震では細長い地区（近見地区と一般に呼ばれている）で液状化により建物が多く沈下・傾斜。
- 地震後、「宅地液状化防止事業」により被災地区に地下水位をGL-3m程度まで下げて対策を施して復旧。
- 2026年熊本地震では液状化は発生せず建物や道路など無被災。

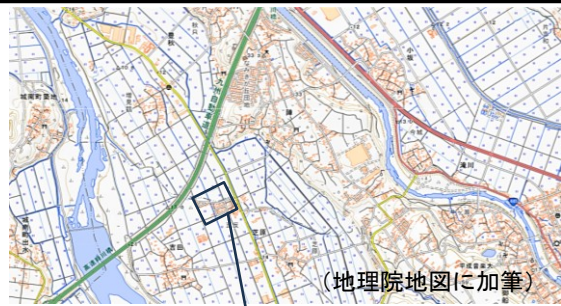
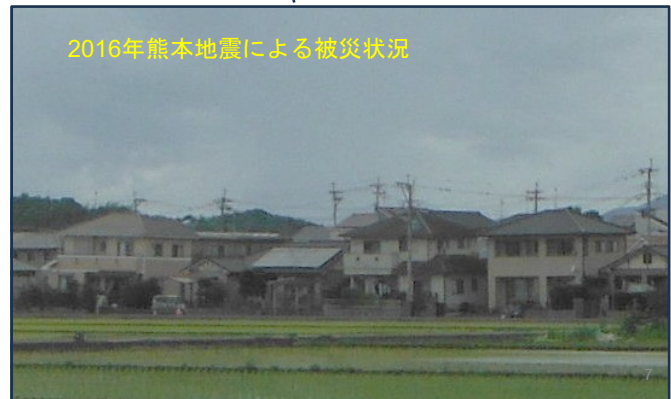
- 砂利採取後に砂で埋め戻して造成された団地。
- 地震で液状化し多くの家が大きく沈下・傾斜。
- 2016年の地震の後、集水管を道路の下に設置して地下水位を下げる、地区全体の液状化対策を実施。

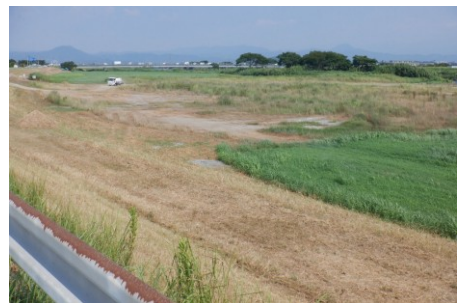
堤外地で生じた噴砂

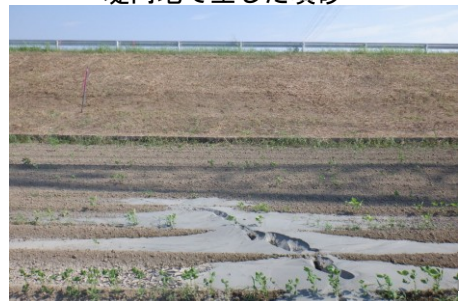
堤内地で生じた噴砂

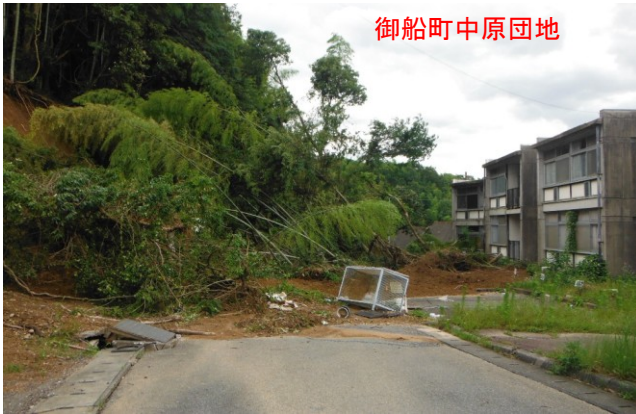
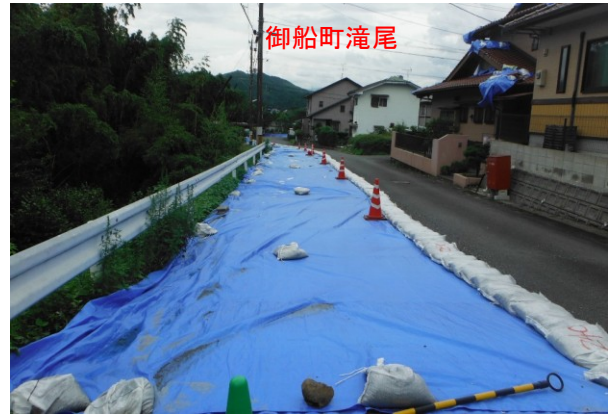
- 両団地とも外周を車で回ってみたが特に被害が無いように見られた。
- ただし、団地内を詳細には調査していないので断定はできない。

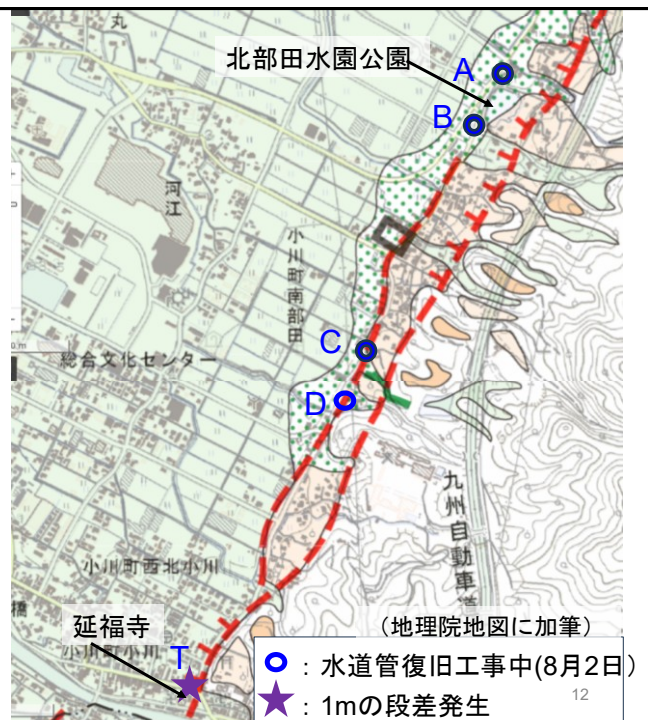
- 北部田水園公園のため池は一部外側に少しズレ。
- ため池下の道路で舗装が突上げ。
- 断層に沿って水道管（Φ300mm、配水管）がA～Dの4箇所で復旧工事中（8月2日時点）。
- 水道管は全て継手が抜け、一部鉛直方向にズレ。
- T地点で1mの段差発生。そのため断層上の建物は傾斜。

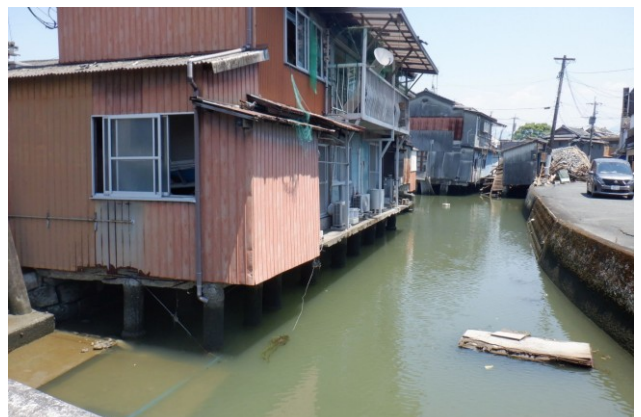
#### B地点

- 鏡川に張り出している部分は杭で支えてある。

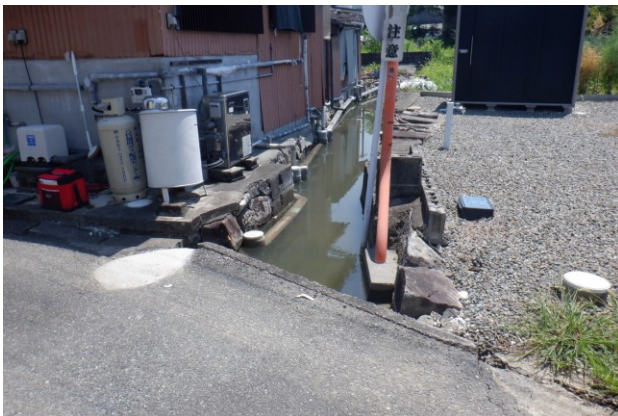
C地点

- 八代海が満潮のときにはこの細い水路はほぼ満杯になるとのこと。
- したがって、蛇行洲内は地下水位が大変浅いと推定される。
