# 令和8年(2026年)熊本地震

速報 (Ver.2)

基礎地盤コンサルタンツ株式会社

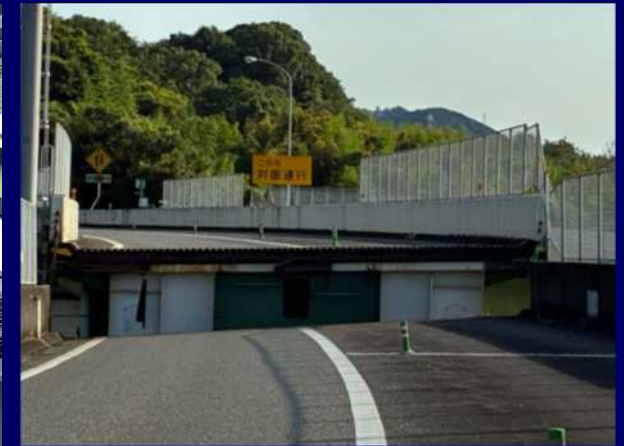
③

上り線の桁ずれ及び段差  
(NEXCO西日本発表資料より引用)

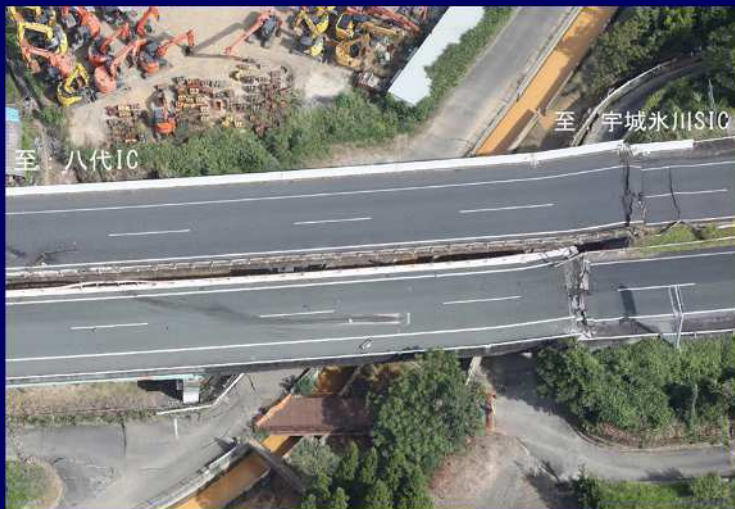
①

- 川田橋は九州自動車道の宇城氷川SIC～八代IC間にある橋梁で、橋梁部ジョイントの損傷、桁ずれ、路面の段差（約1m）、開き（約0.5m）が生じた（写真①\*、写真②）。
- 橋梁脇の道路には路面に地割れが生じていた（写真③）。

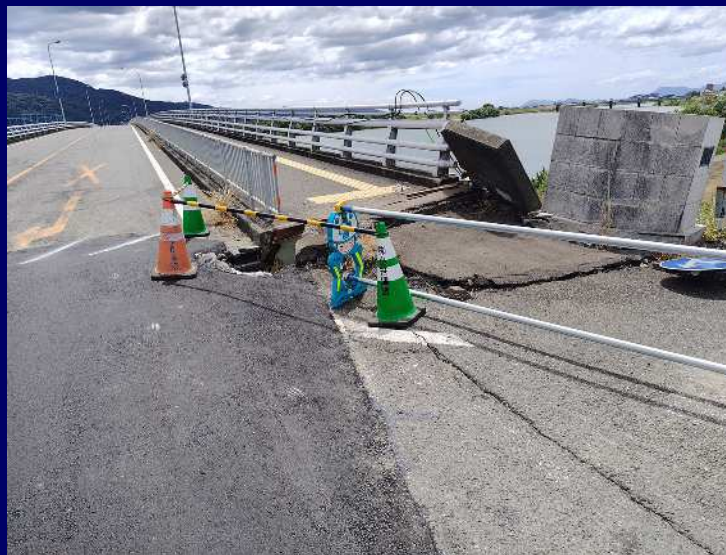
②

- 国道219号の新萩原橋は、八代市を流れる一級河川球磨川に架かる全長653.6m、幅員11mの橋梁であり、1974年に竣工した。
- 地震で、橋台と橋桁の間に段差が確認され、通行止めとなった（写真①、②、③）。
- 橋脚基部の損傷\*

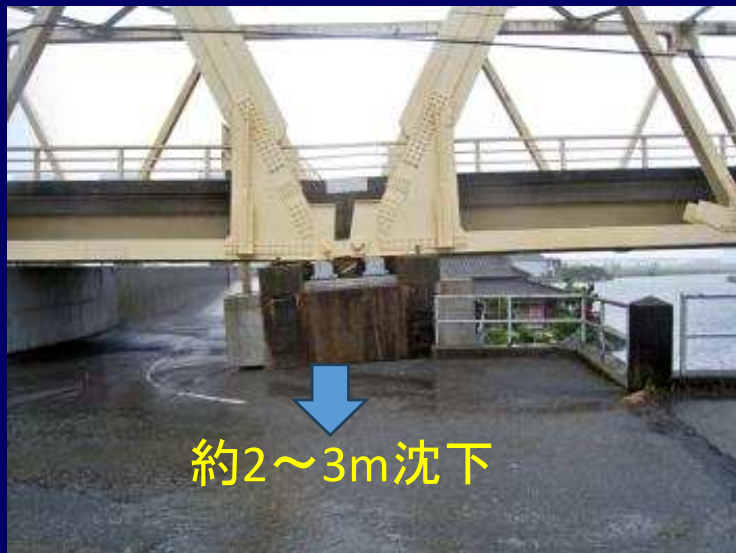
## ② P3橋脚／(H26熊本地震時撮影)

- 横江大橋は橋長200m、幅員8m単純合成桁2連＋単純トラス桁2連の橋梁で1979年に竣工している。
- 今回の地震では南西側のトラス桁と単純桁接合部の橋脚（P2）が沈下・傾斜した（写真①）、通行不能となった。
- 2016年熊本地震でも別な（P3）橋脚が2～3m沈下\*し、通行不能となった（写真②）。

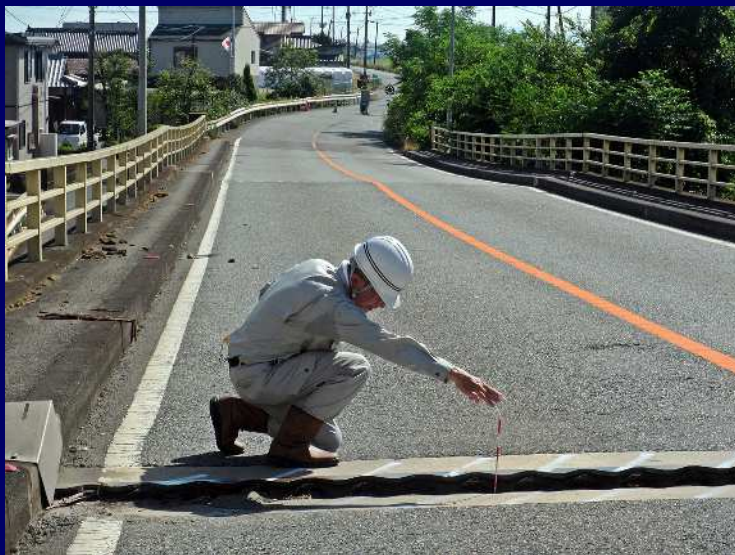
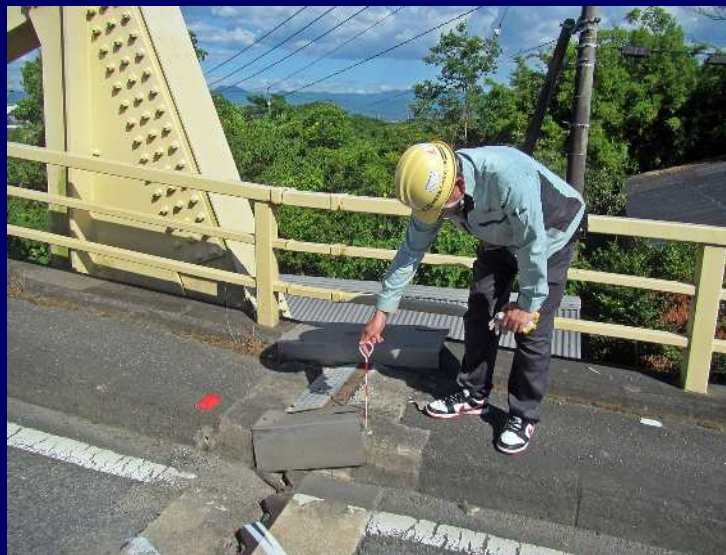
- 橋脚の沈下に伴って、単純合成橋側の橋桁が沈下し路面に数cmの段差が生じた（写真③、④）。
- 2016年の熊本地震で被災したP3橋脚は、大口径杭による門型ラーメン形式(図-1)の基礎で復旧されたため、今回の地震では被害は見られないようである（写真⑤）。

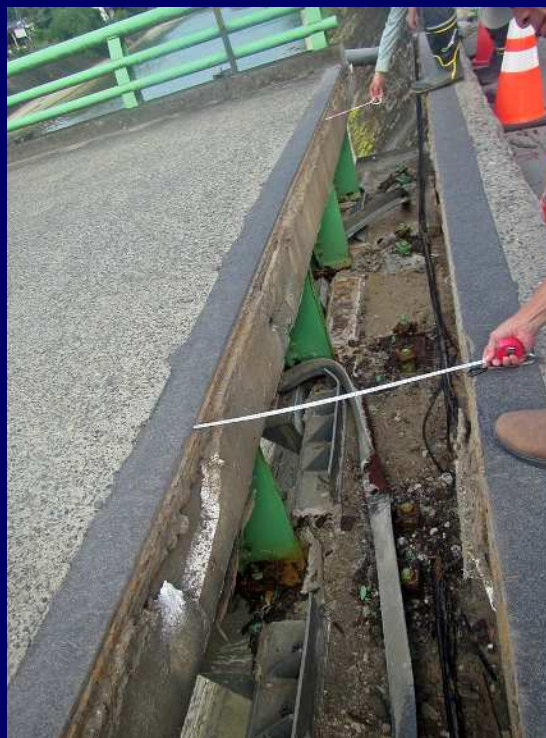
②

- 刈萱橋は宇城市と氷川町の境界を流れる砂川に架かる2径間の橋梁で、左岸側で橋桁が約70cm開口し（写真①、②）、右岸側では橋台裏がやや沈下していた（写真③）。

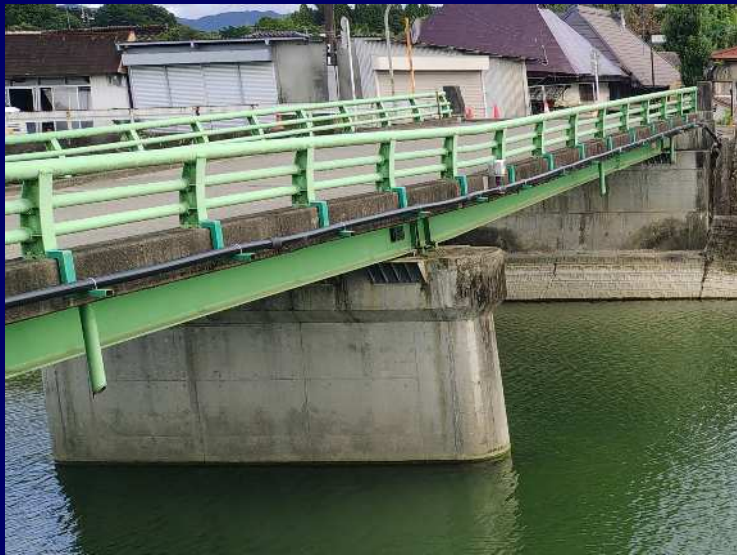
④

ように見える（写真④）。 支承が破壊して橋桁が直接橋脚上に載っているようにも見える。

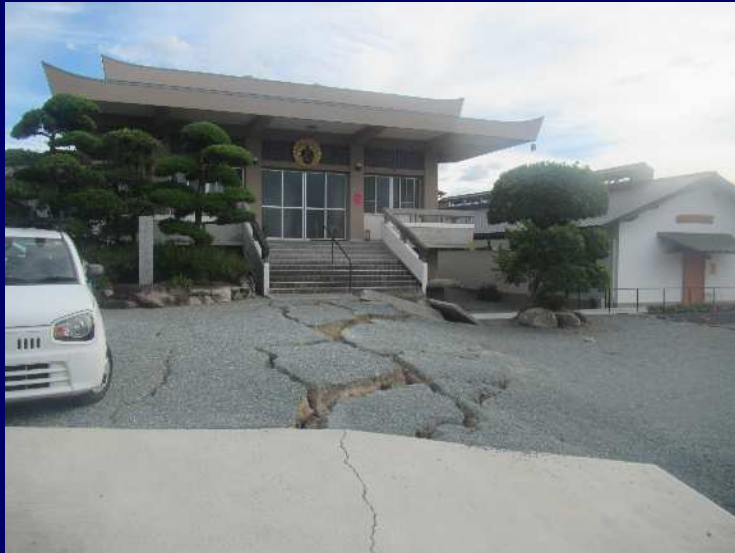
①

- 延福寺周辺は日奈久断層帯上に位置しており(図-1)、断層変位に伴い、地盤変状や構造物被害が集中した(写真①)。
- 戸建住宅では不等沈下が生じた(写真②)。

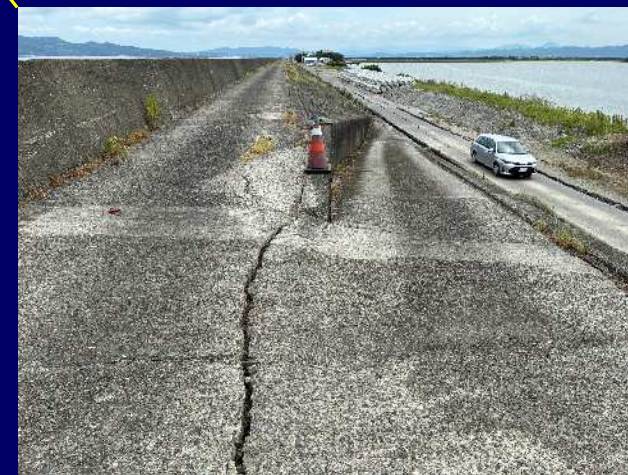
④ 堤防天端の状況

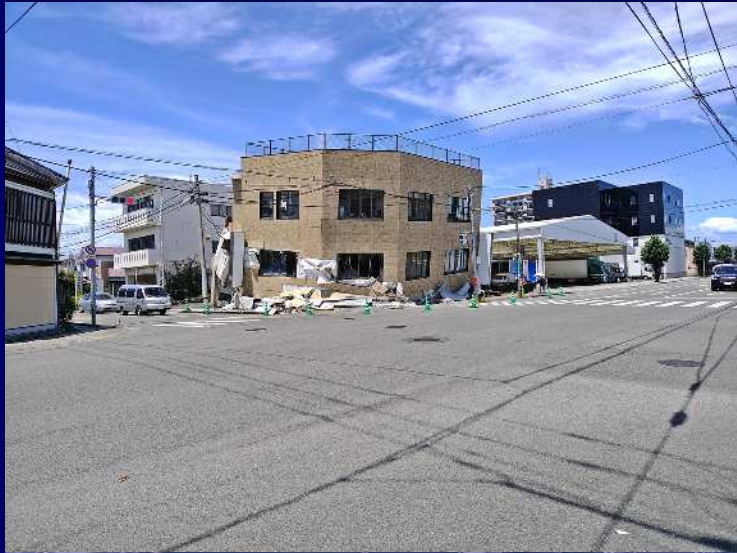
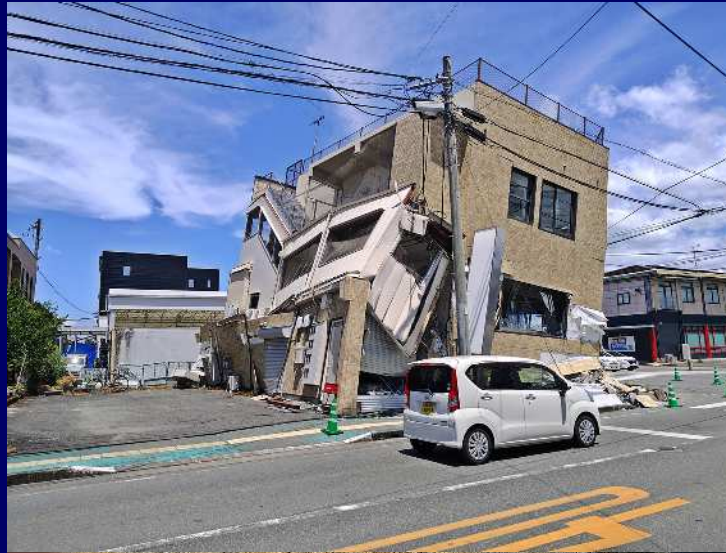
- 八代市の市街地中央部に位置する交差点の角に建つ三階建てビル1階部分が圧壊し上部がそのまま落下。全体が道路側に傾斜している。
- 落下したビルの東面と西面に押し潰された幅広いシャッターの残骸、西面で見られる柱の形状などから、1階部の柱の座屈によるものと推定される。

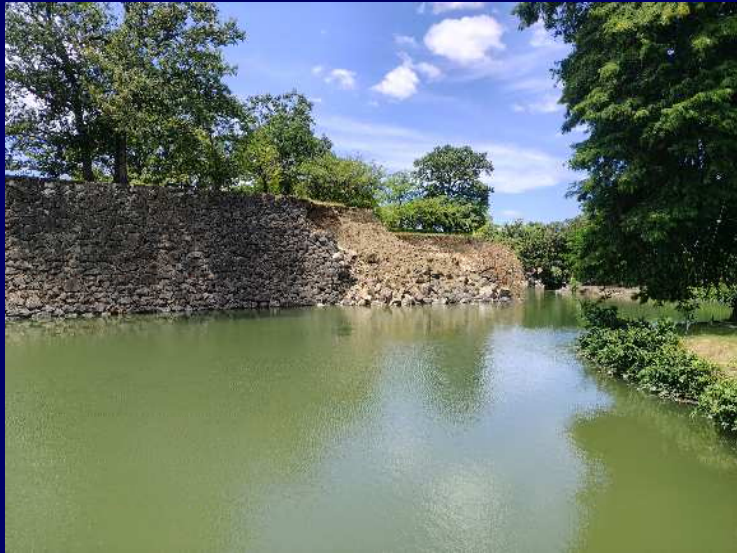
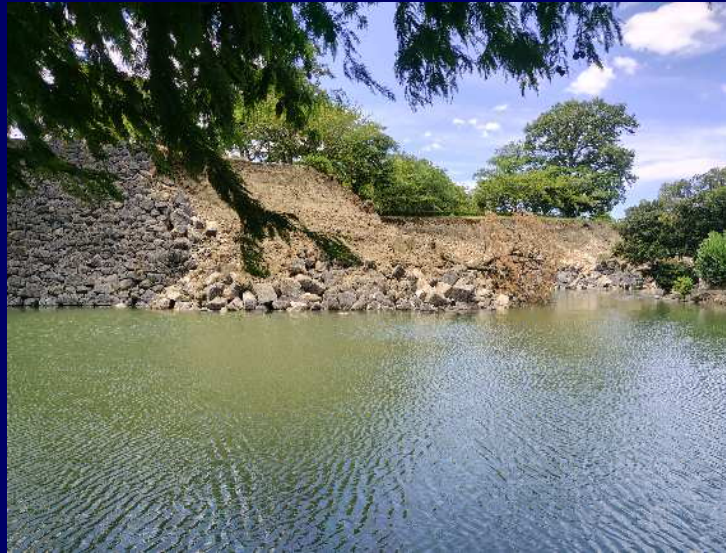
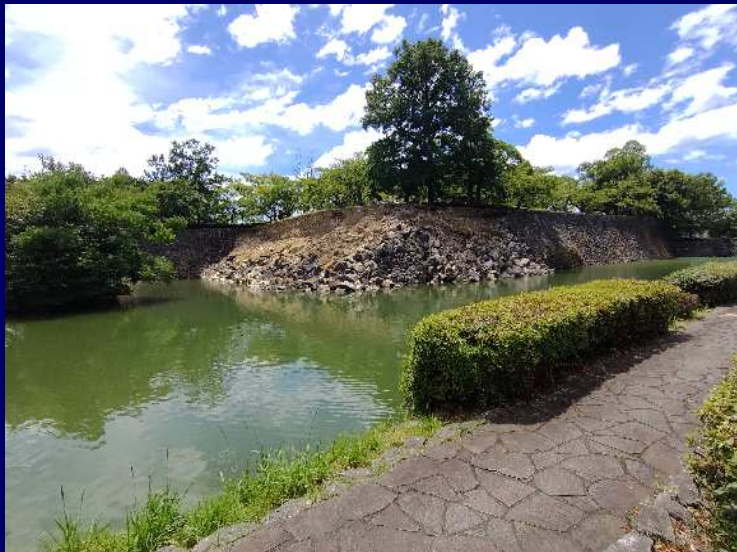
- 八代城石垣の北東雁行（クランク状）部の崩壊。  
写真①から③\*に続く。

\* ③が最北東隅部で北東側から撮影。

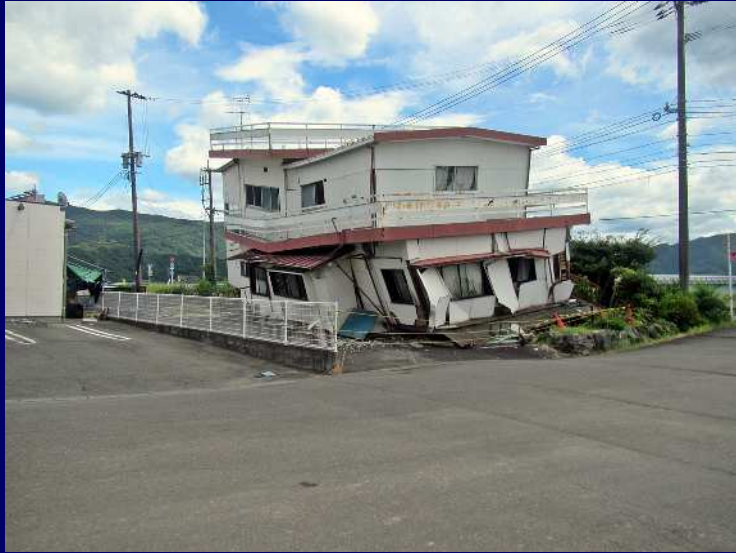
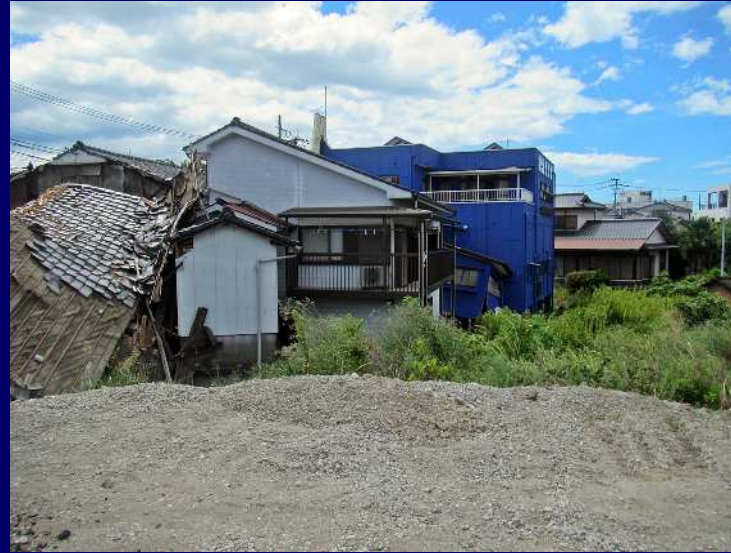
- 新萩原橋が架かる球磨川右岸川堤内地では集中して家屋が倒壊している。
- 宅地は河川堤防天端に擦り付けるように造成された盛土地盤とみられる。

- 家屋が倒壊した区域に対して治水地形分類図を重ねてみた。
- 何れの地点も自然堤防の範囲に含まれている。
- ①は宅地盛土の沈下、②③は近傍側面を通過する旧河道の谷筋方向に引き込まれる形で崩壊している。

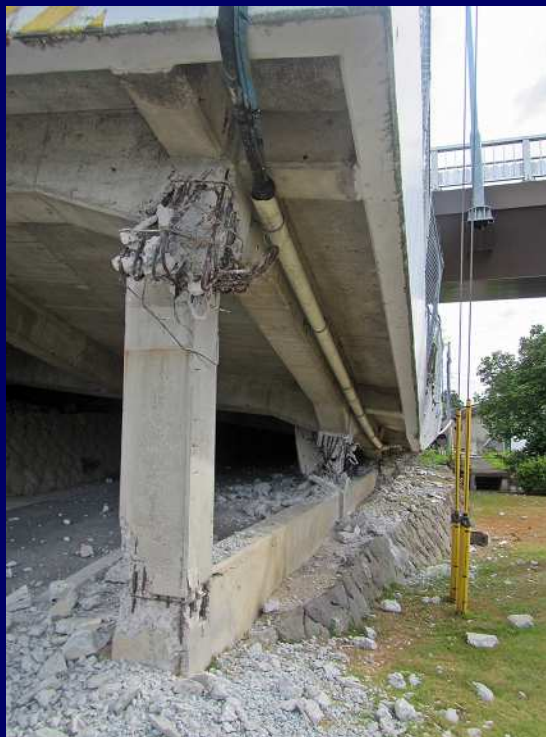
②

- 地震で柱で支持された2段式の駐車場の柱脚が上下で座屈し、上部の駐車場デッキが折れ曲がるようにして落下した（写真②）。
- また、歩道橋の階段部分が開口した（写真③）。

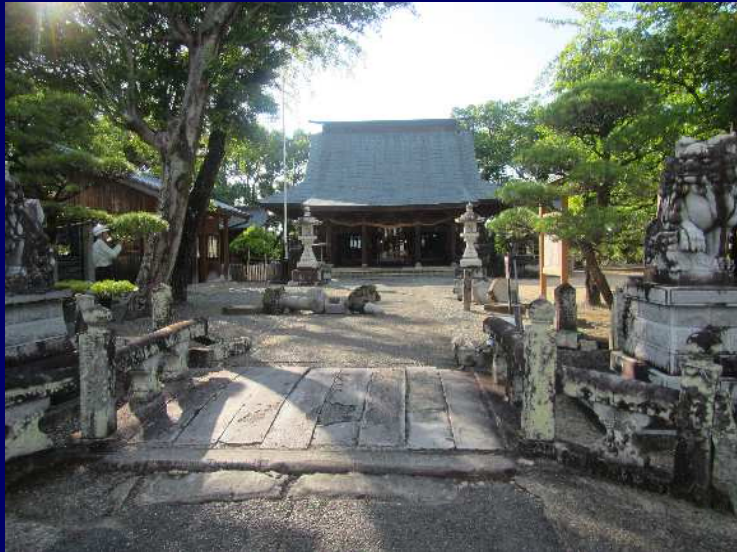
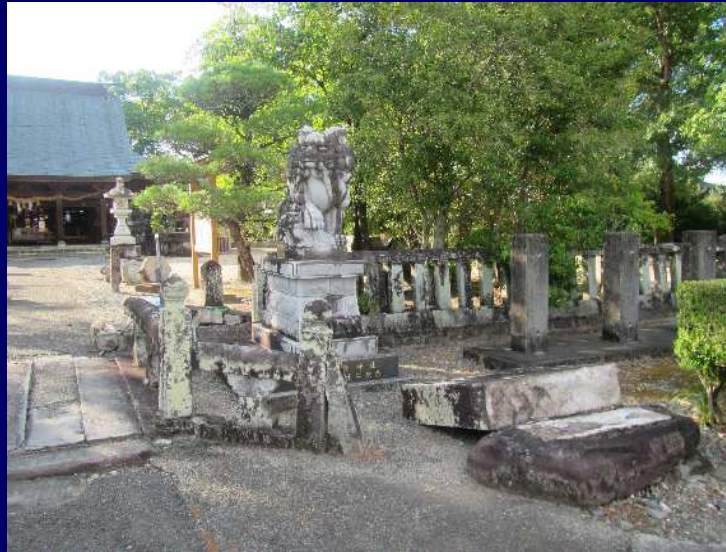
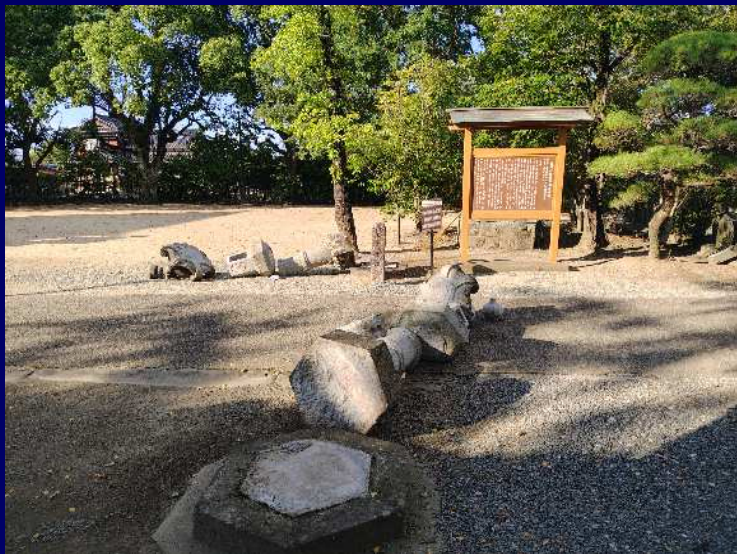
- 境内に奉納されている古い灯籠・石碑が倒壊した。比較的新しいものや社殿の被害は見られなかった。

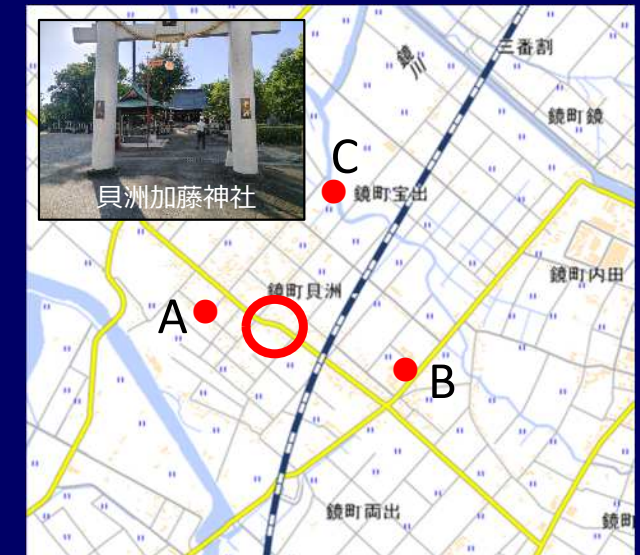
貝洲加藤神社と柱状図A～Cの位置図

- 当該地一帯は古くは1805年（文化3年）より永い年月に亘って構築され続けてきた広大な干拓地である。神社近傍周囲の柱状図A～Cを示す。
- 神社のある市街地は比較的硬質(柱状図A)であり、周囲を軟弱地盤(柱状図B,C)である田畑が囲む不均一な地盤である。
- 防災科学技術研究所の震度分布（当資料冒頭）では一様に震度6強であった。一方、現地を見た限りでは市街地とその周囲では被害状況に差異が見られ、局部的に揺れが異なっている印象である。

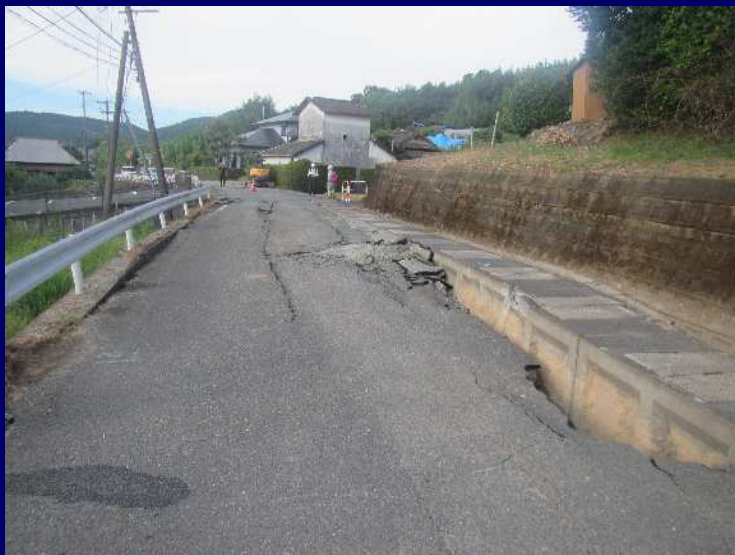
①

- 宇城市小川町南部田の日奈久断層帯上(図-1)の道路部において断層変位に伴い、亀裂や陥没などの路面変状が生じた(写真①)。
- 路面変状が大きい箇所では、埋設上水管の断裂が生じた(写真②)。

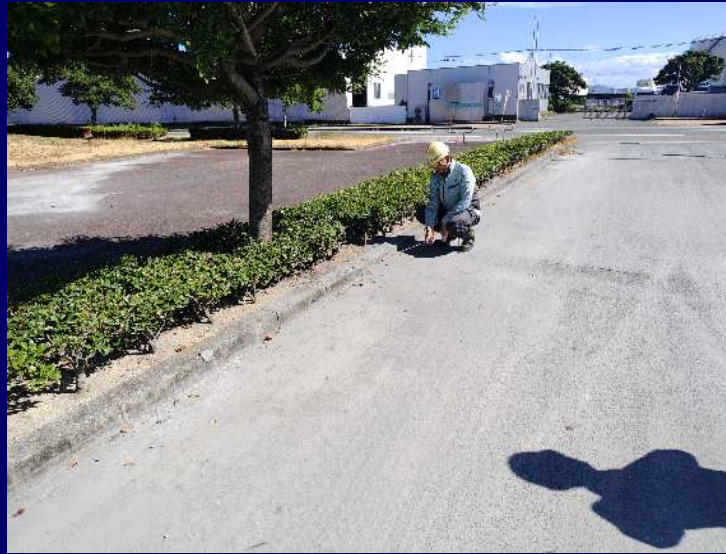
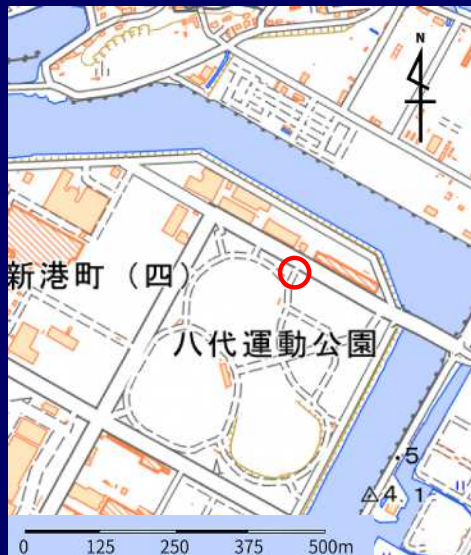
- 県営八代運動公園 入口車止め支柱部の噴砂（写真①）。シルト分32.4%, 粘土分1.2%でシルト分が多く均一な細粒分質砂である。
- このほか園内の随所で噴砂跡が確認された（写真②）。

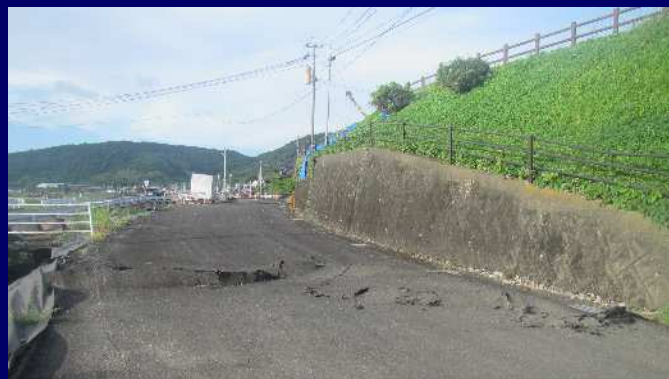
## ③ 法尻道路舗装面の隆起

- 今回の地震で生じた地表地震断層の近傍に位置する高倉ため池では、堤体の変状及び隣接する道路の亀裂・隆起等が発生。
