# 令和8年(2026年)熊本地震

速報 (Ver.3)

基礎地盤コンサルタンツ株式会社

# 橋梁 高架橋の段差・桁ずれ

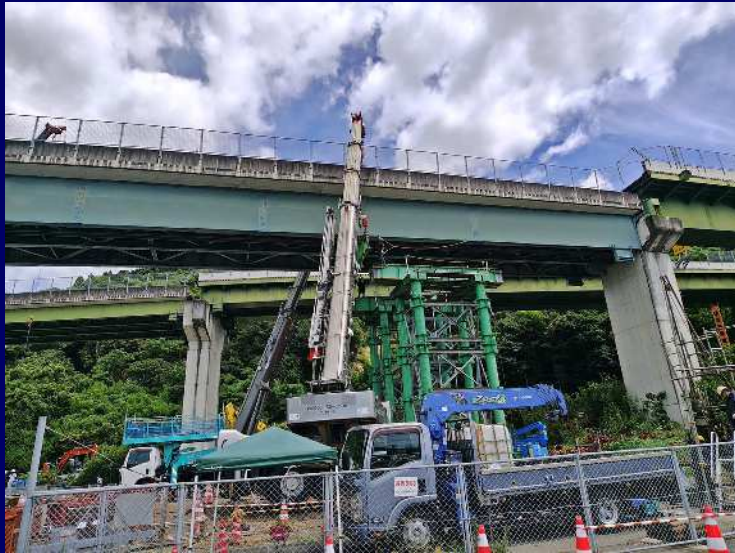
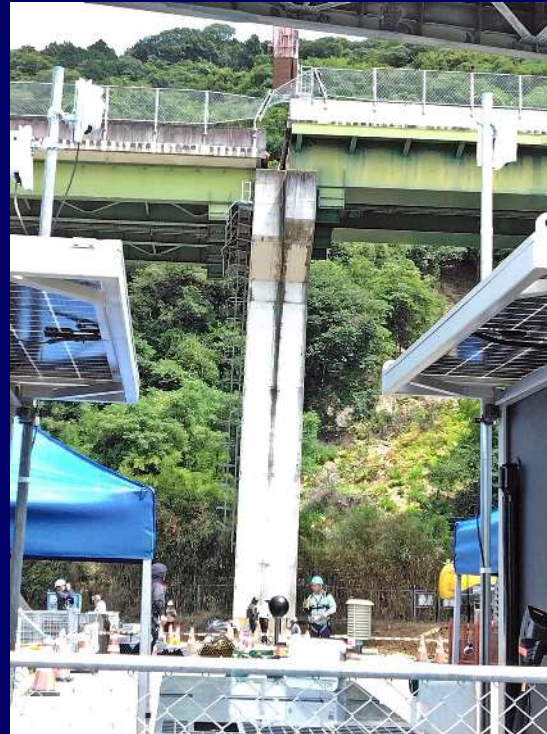
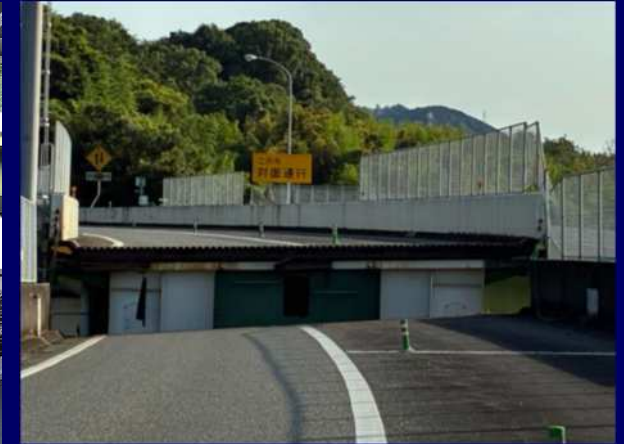
南九州自動車道 妙見第一橋

上り線の桁ずれ及び段差  
(下記文献\*より引用)

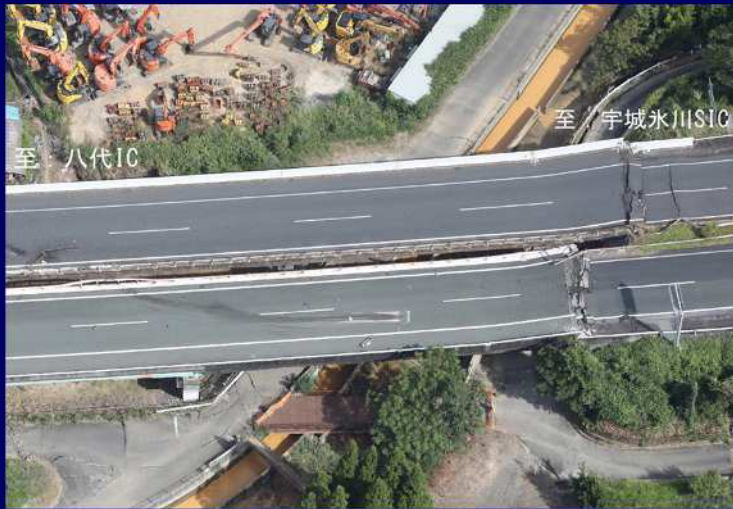
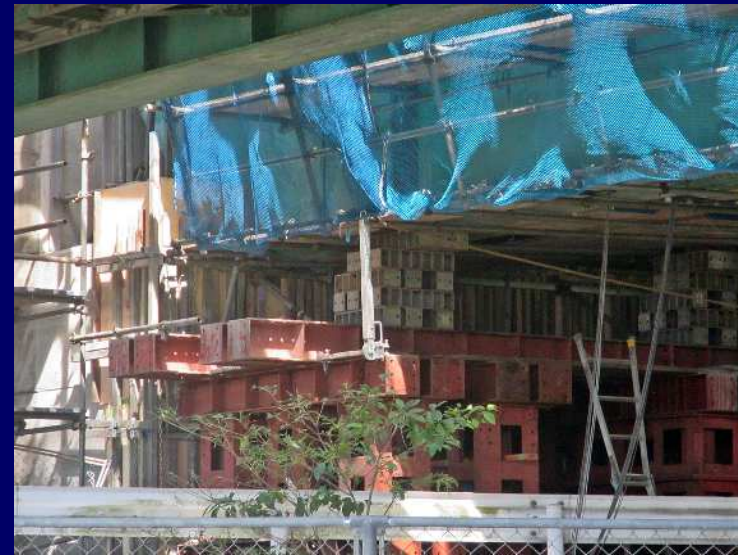
九州自動車道 川田橋

- 川田橋は九州自動車道の宇城氷川SIC～八代IC間にある橋梁で、橋梁部ジョイントの損傷、桁ずれ、路面の段差（約1m）、開き（約0.5m）が生じた（写真①、写真②）。
- 橋梁脇の道路には路面に地割れが生じていた（写真③）。

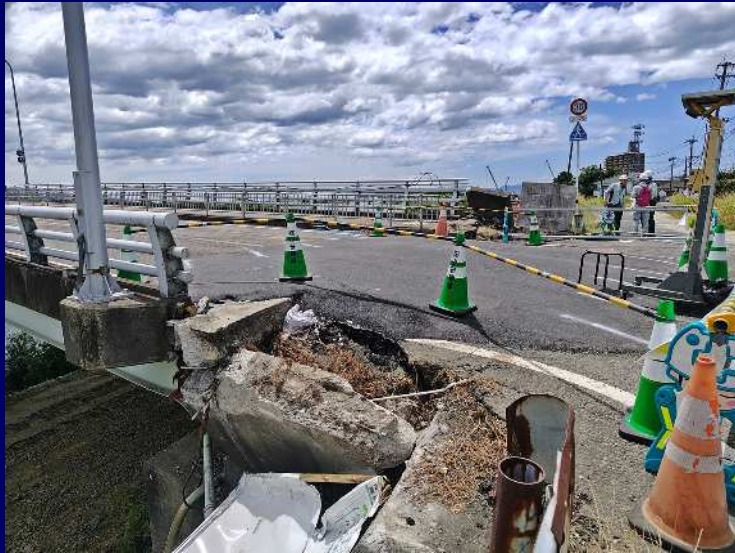
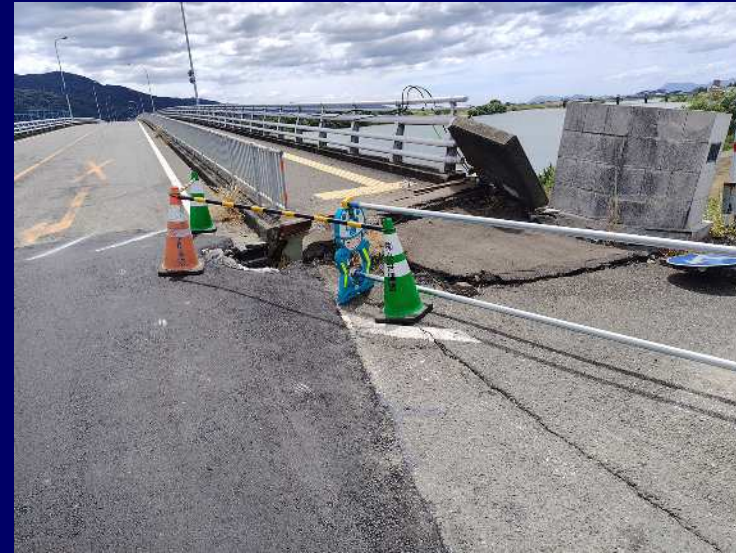
国道219号 新萩原橋 八代市萩原町

- 国道219号の新萩原橋は、八代市を流れる一級河川球磨川に架かる全長653.6m、幅員11mの橋梁であり、1974年に竣工した。
- 地震で、右岸の橋台と橋桁の間に段差が確認され、通行止めとなった（写真①、②、③）。
- 橋脚基部に損傷があったとの情報\*がある。

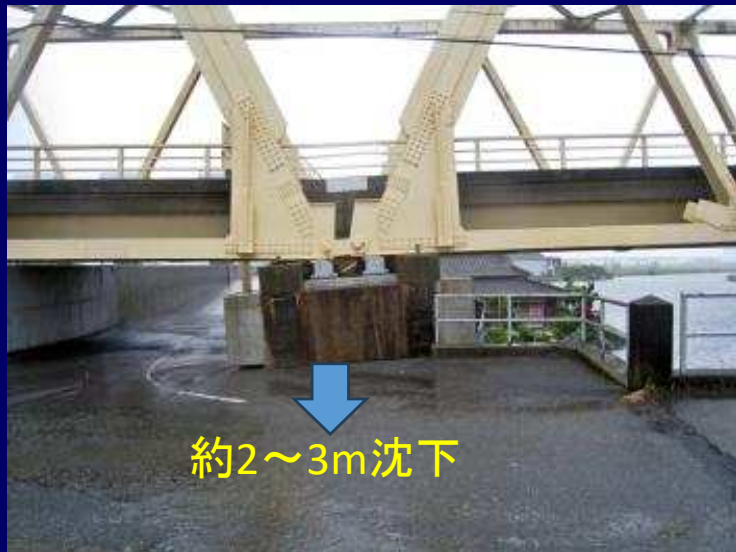
② P<sub>3</sub>橋脚の沈下 (2016年熊本地震)

- 県道338号線の横江大橋は橋長200m、幅員8m単純合成桁2連+単純トラス桁2連の橋梁で1979年に竣工している。
- 今回の地震では南西側のトラス桁と単純桁接合部の橋脚 (P<sub>2</sub>) が約1m沈下・傾斜し (写真①)、通行不能となった (8月17日解除)。
- 2016年熊本地震でも別な (P<sub>3</sub>) 橋脚が2~3m沈下\*し、通行不能となった (写真②)。

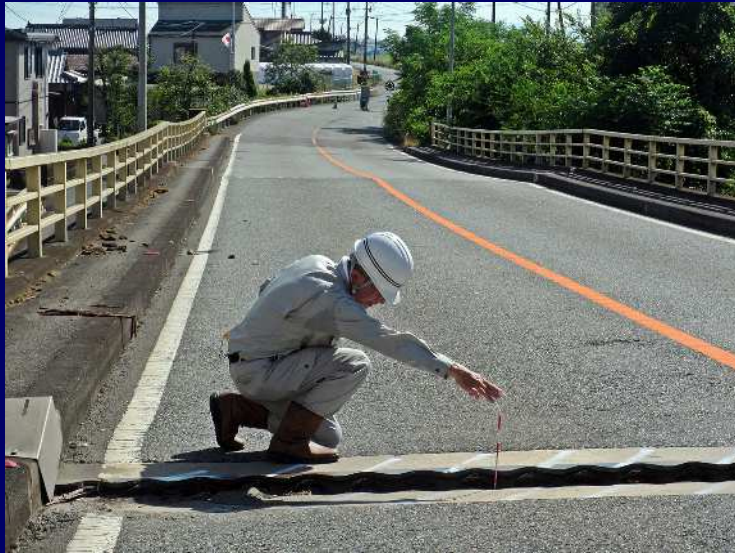
③

中央部も沈下しているように見える（写真③）。支承が破壊して橋桁が直接橋脚上に載っているようにも見える。

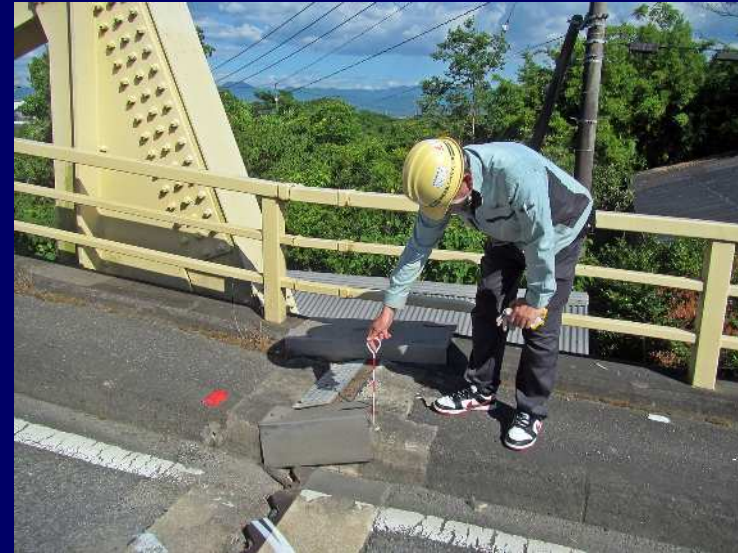
④

- 橋脚の沈下に伴って、単純合成橋側の橋桁が沈下し路面に数cmの段差が生じた（写真③、④）。
- 2016年熊本地震で被災したP<sub>3</sub>橋脚は、大口径杭による門型ラーメン形式(図-1)の基礎で復旧されたため、今回の地震では被害は見られないようである（写真⑤）。

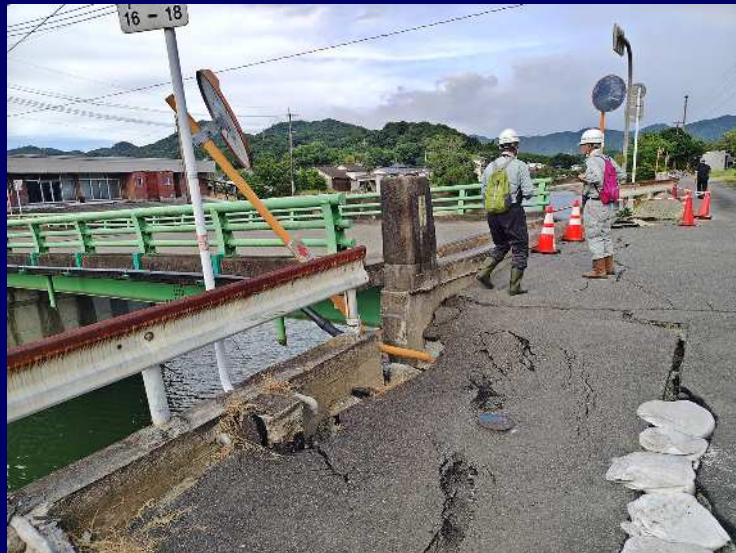
①

- 刈萱橋は宇城市と氷川町の境界を流れる砂川に架かる2径間の橋梁で、左岸側で橋桁と橋台が約70cm開口し（写真①、②）、右岸側では橋台裏がやや沈下していた。
- 欄干が中央部でやや下部に折れ曲がっており、

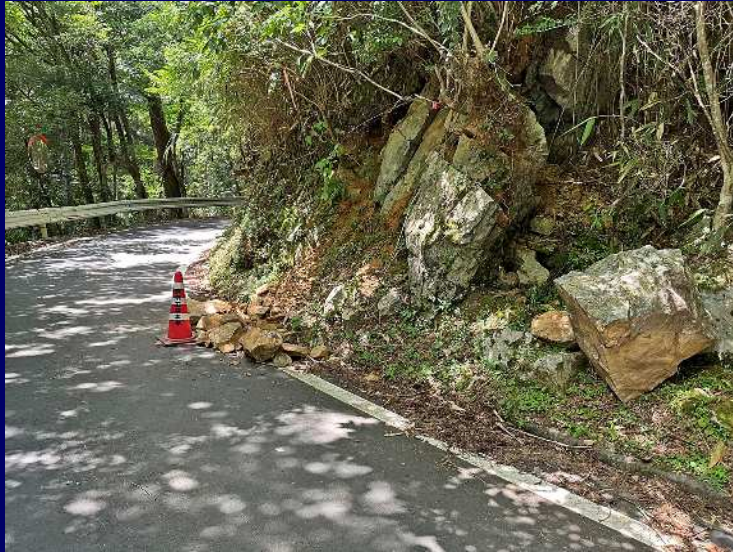
①

- 八代市東部の山地を通る国道445号とそこから分岐する県道159号の被害（無被害）を示す。
- 次頁の写真①と写真②は県道159号の被害を示す。写真①は道路の落石であり、背後にも不安定な浮石がある。写真②は道路路肩の崩壊の様子である。
- 写真③は、写真①、②のやや南の国道445号の斜面对策が行われている葉桜橋付近の状況で、新たな落石は認められない。
- 写真④は同じく国道445号のやや南の地点の被害状況で、岩石崩壊が発生し、通行止めとなっている（7月29日時点）。

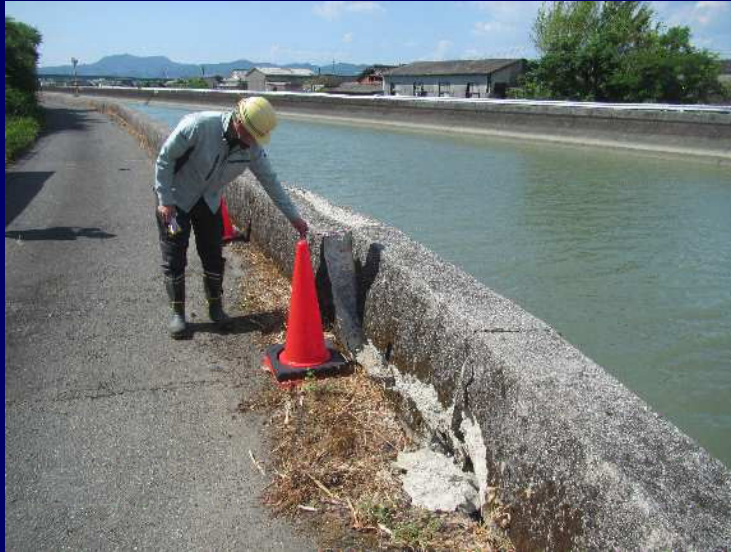
①

- 鏡川左岸(注)パラペット護岸の亀裂  
写真手前(上流側)護岸が川側にせり出すように破断した(写真①、②)。

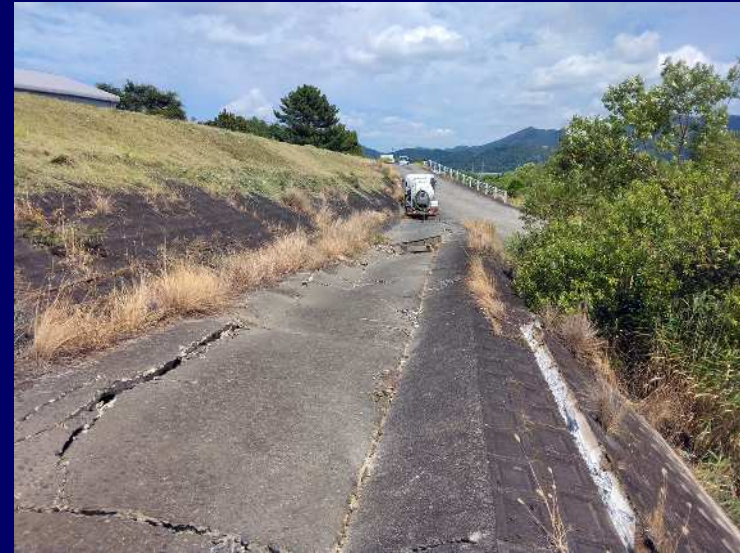
④

- 前川は球磨川から分流して八代海に注ぐ河川である。
- 被害箇所は球磨川との合流点付近（6k200～6k450）であり、堤防の亀裂、高水敷の舗装の亀裂・陥没などである（写真①～④）。

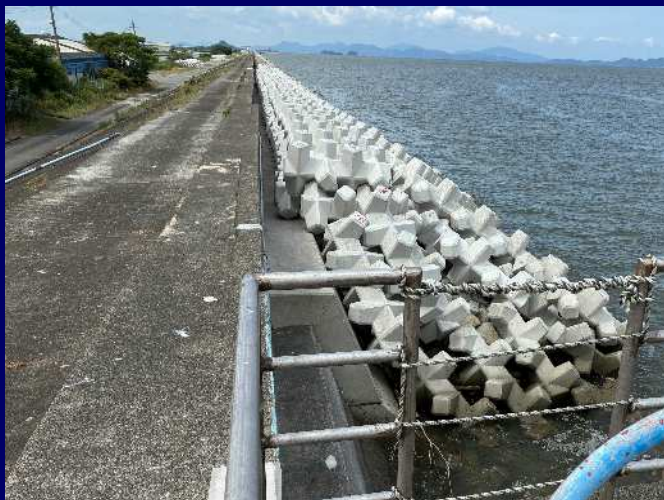
- 八代干拓地の文政海岸（全景写真①）では、海岸堤防裏法面のはらみ出し、法尻の沈下・噴砂及び背後地盤の亀裂・段差・陥没・噴砂が複数箇所で確認された（写真②～④）。

① 調査箇所の堤防全景  
(位置図①から南西方向を撮影)

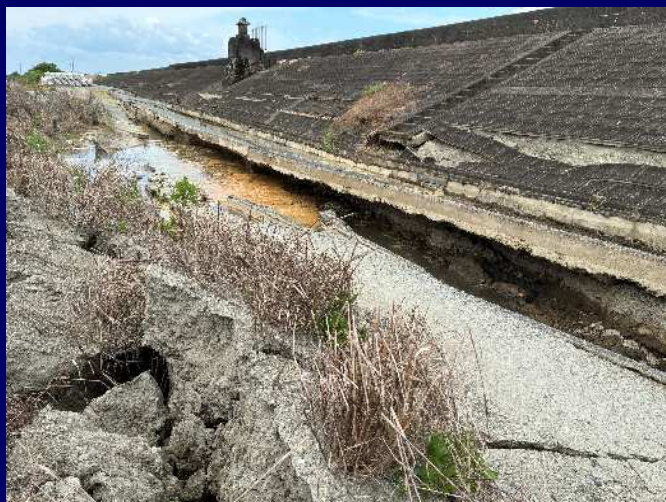
③ 法面はらみ出し・法尻沈下

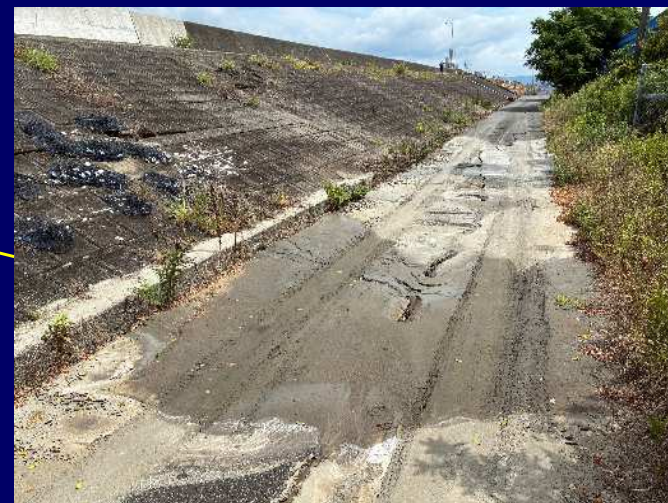
② 法面はらみ出し・噴砂

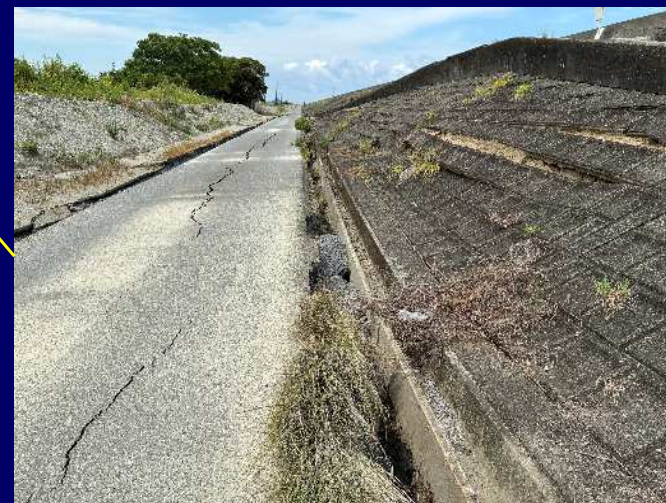
④ 法面のはらみ出し

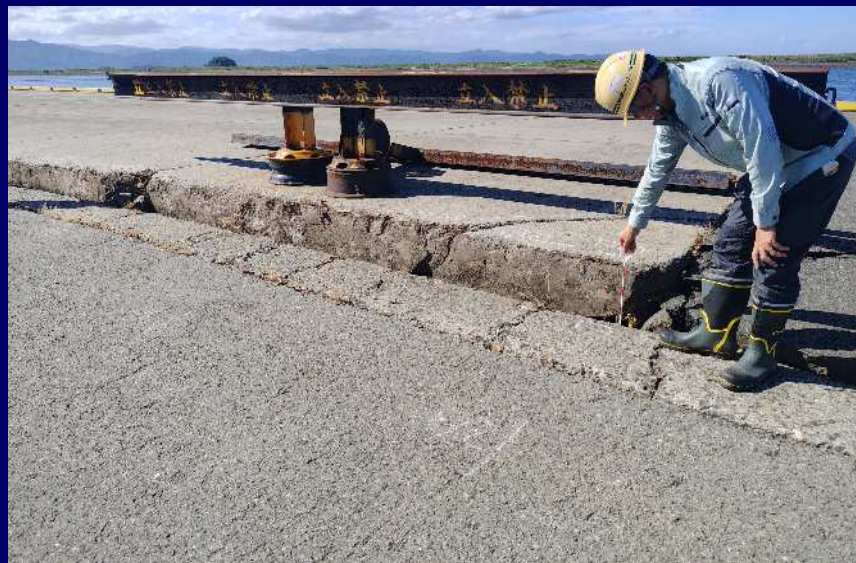
②

- 八代外港西端の「-9m岸壁」で岸壁背後地盤の変状（亀裂・段差・陥没：写真①～②、噴砂：写真③）を確認した。

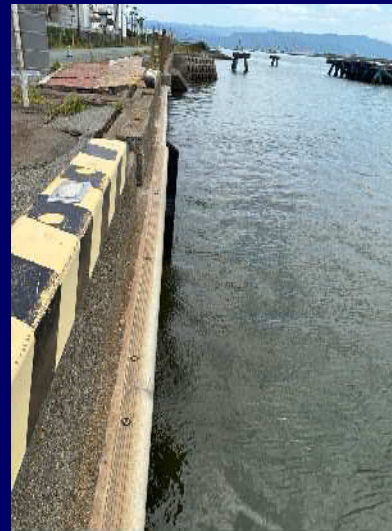
①

- 護岸の一部が傾動し、開口亀裂が発生した（写真①）。
- 護岸の背後に、亀裂、段差、陥没が発生した（写真②, ③）。

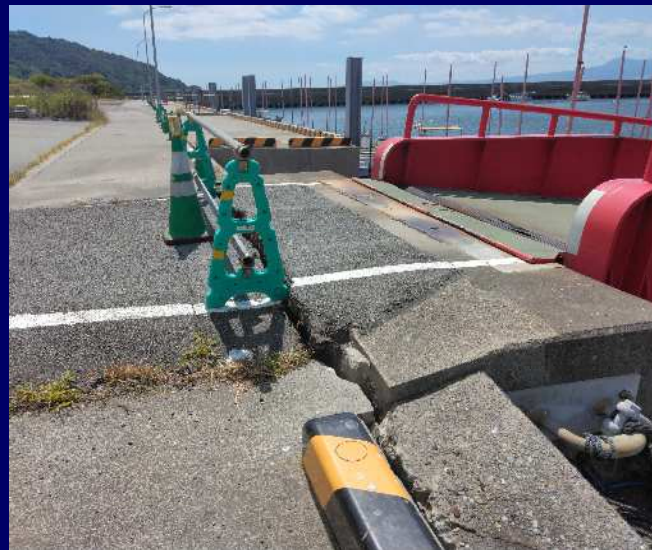
①-1 赤瀬漁港

- 宇土市赤瀬町の赤瀬漁港（赤瀬新港）では、浮桟橋接続部の損傷や物揚場の開口亀裂が発生した（写真①）。
- 宇城市三角町郡浦の郡浦漁港でも同様に、物揚場が傾倒し、開口亀裂が発生した（写真②）。

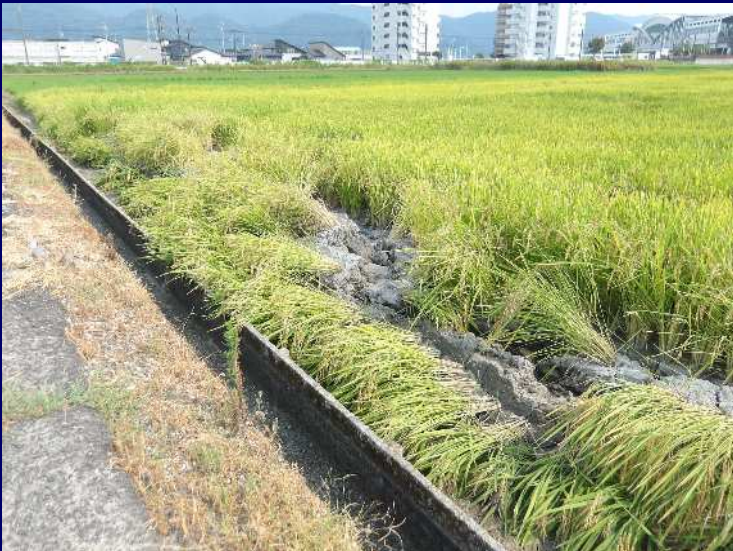
- JR新八代駅北側の留置線（引き上げ線）の盛土法尻部に沿って広範囲で液状化が発生した。
- 盛土に接する側道路路面が隆起し、法尻の側溝が大量の噴砂とともに隆起・損傷し（写真①,②）のほか高架支承部の損傷（写真③）、用水路と田圃底面からの噴砂や隆起も生じていた（次頁写真④⑤⑥）。

⑤ 田圃底面からの噴砂

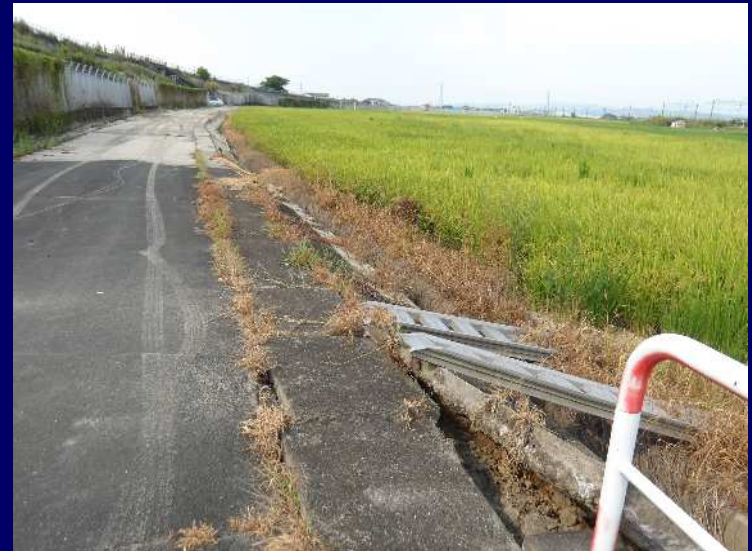
⑥ 用水路の隆起による損壊

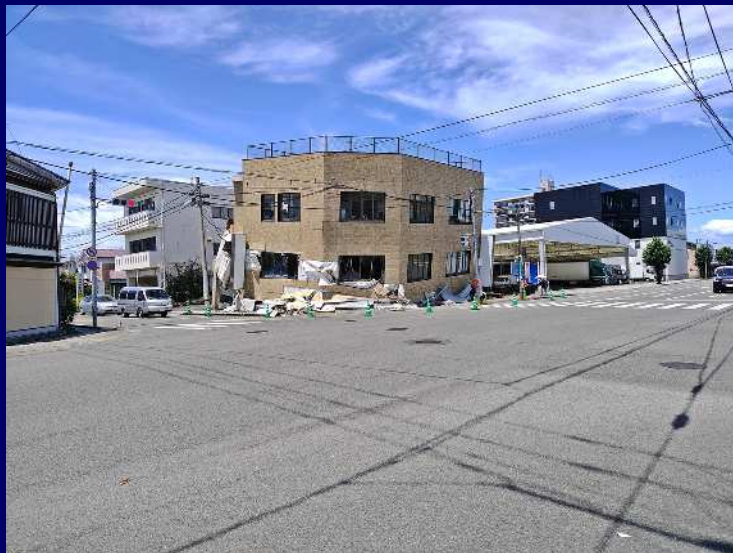
①

- 八代市の市街地中央部に位置する交差点の角に建つ三階建てビル1階部分が圧壊し、上部がそのまま落下した。全体が道路側に傾斜している（写真①）。
- 落下したビルの東面と西面に押し潰された幅広いシャッターの残骸、西面で見られる柱の形状などから、1階部の柱の座屈によるものと推定される（写真②）。

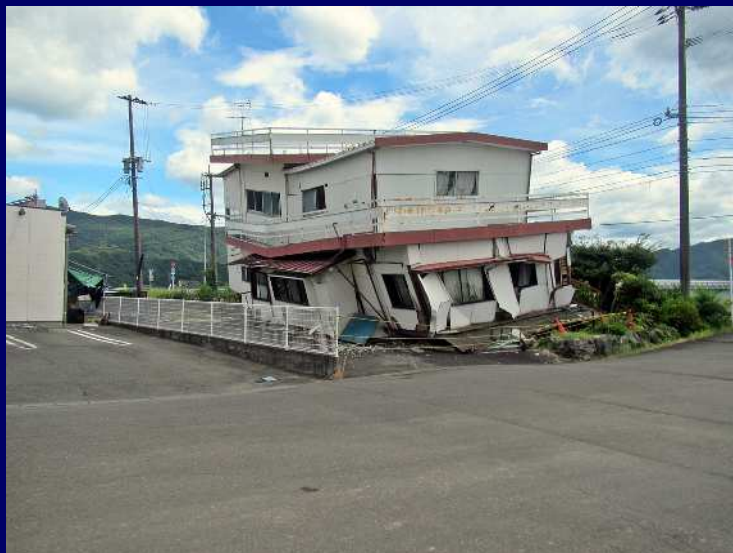
①

- 新萩原橋が架かる球磨川右岸川堤内地では集中して家屋が倒壊している。
- 宅地は河川堤防天端に擦り付けるように造成された盛土地盤とみられる。

- 家屋が倒壊した区域に対して治水地形分類図を重ねてみた。
- いずれの地点も自然堤防の範囲に含まれている。
- ①は宅地盛土の沈下、②③は近傍側面を通過する旧河道の谷筋方向に引き込まれる形で崩壊している。

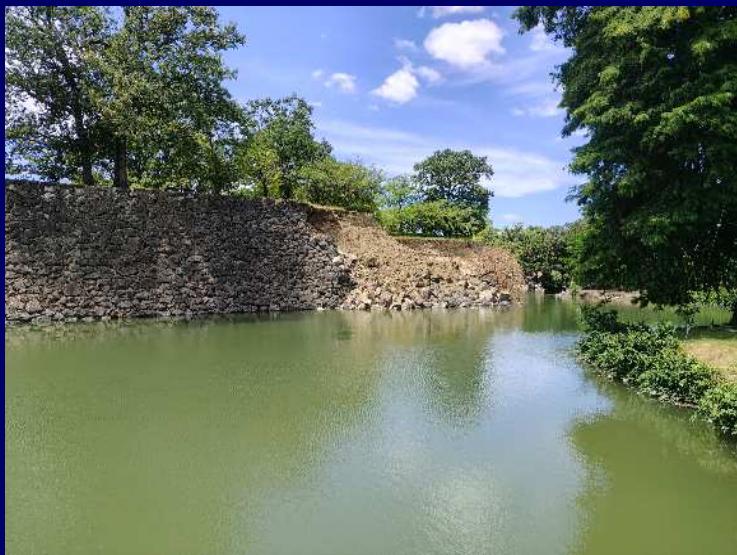
①

- 八代城石垣の北東雁行（クランク状）部の崩壊。  
写真①から③(注)に続く。

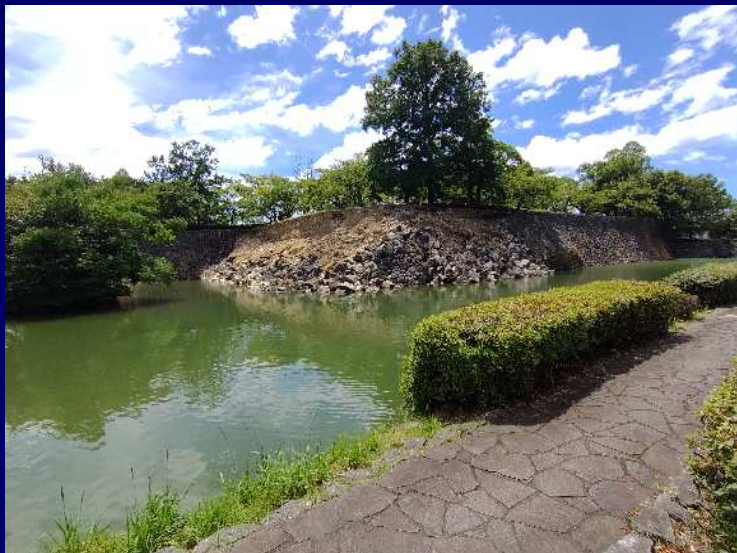
③

(注) ③が最北東隅部で北東側から撮影。

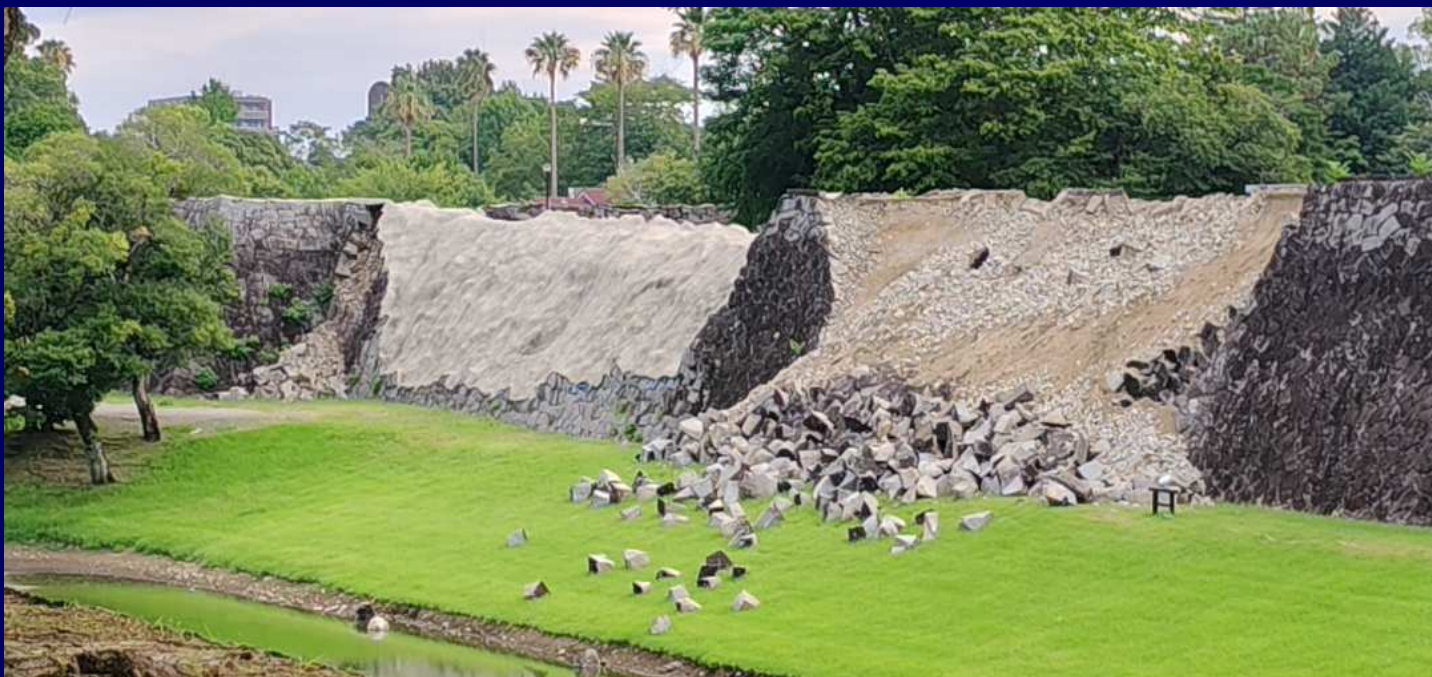
③ 西出丸西側石垣の崩壊

- 熊本城では今回の地震により石垣等の40箇所に被害が生じたとされている\*。
- 本調査では、熊本城の西側～北側で石垣の崩壊を確認した(写真①～③)。

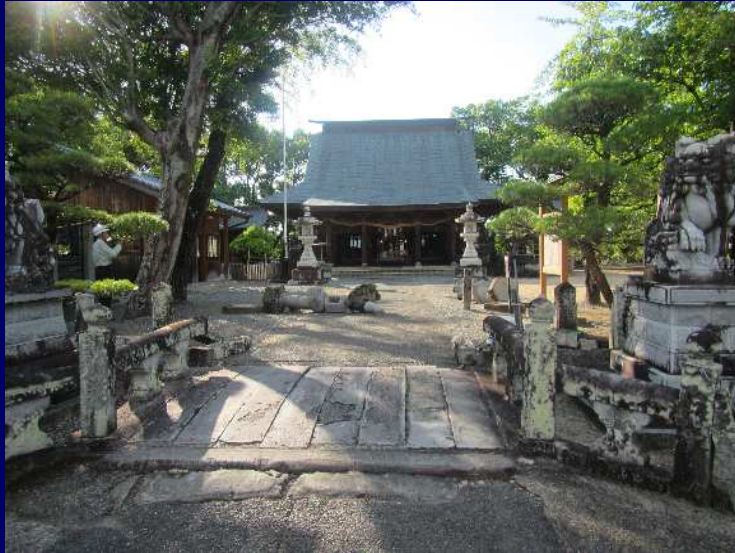
①

- 境内に奉納されている古い灯籠・石碑が倒壊した。比較的新しいものや社殿の被害は見られなかった。

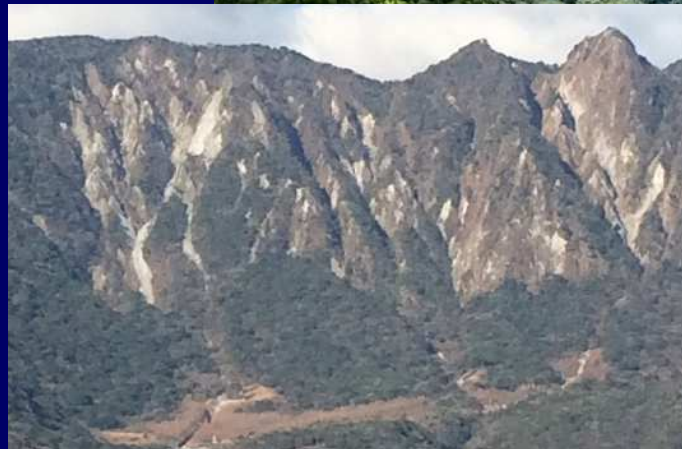
2026年7月30日撮影

- 長崎県島原市の眉山において、表層崩壊（表層剥離）が発生した。

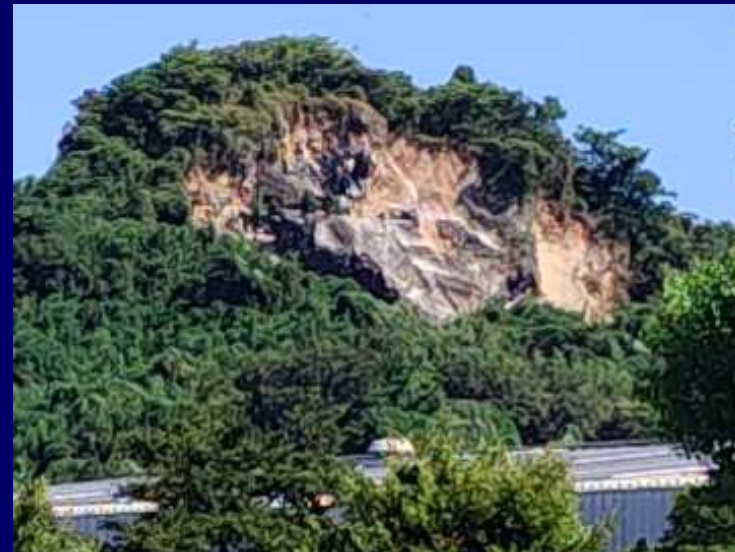
①

- 八代市大島町大島公園内の露岩の一部が崩落した（写真①）。

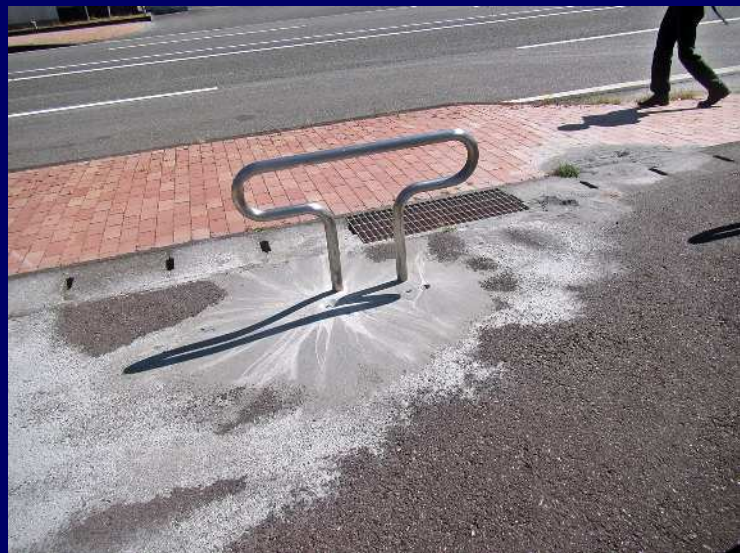
①

- 県営八代運動公園 入口車止め支柱部の噴砂（写真①）。シルト分32.4%, 粘土分1.2%でシルト分が多く均一な細粒分質砂である。
- このほか園内の随所で噴砂跡が確認された（写真②）。

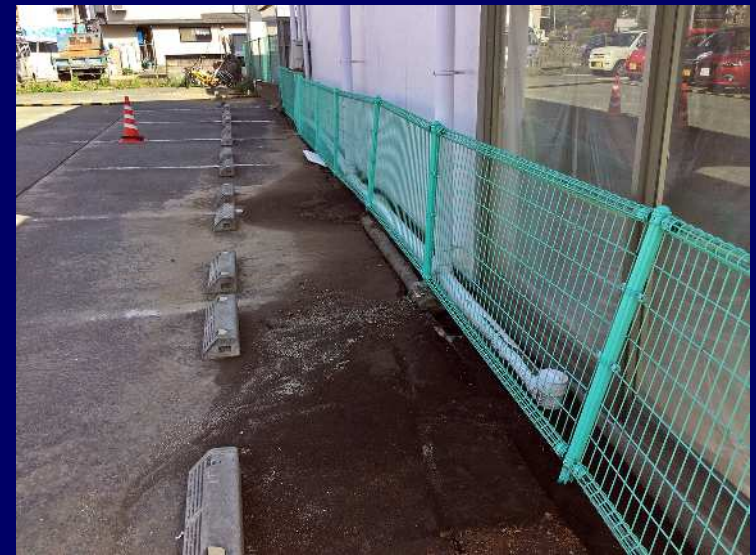
- 2016年熊本地震で、当地付近は広範囲に液状化による被害を受けた。自然堤防や旧河道などで、噴砂（写真①）、地盤の不等沈下、建物の沈下（写真②）などが生じている。

① 噴砂（2016熊本地震時撮影）

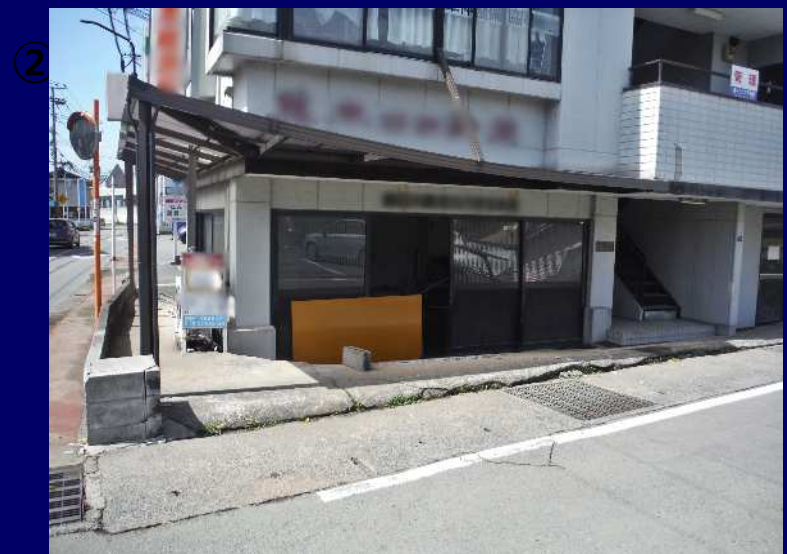
② 建物の沈下（2016熊本地震時撮影）

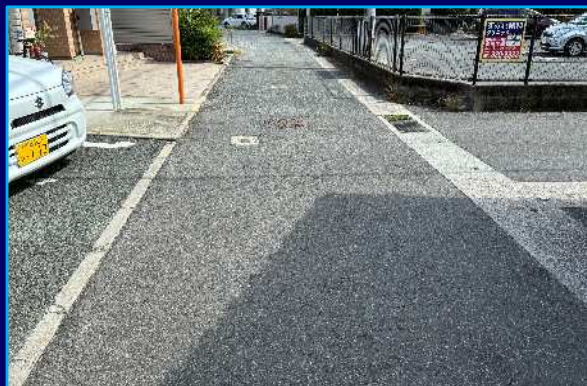
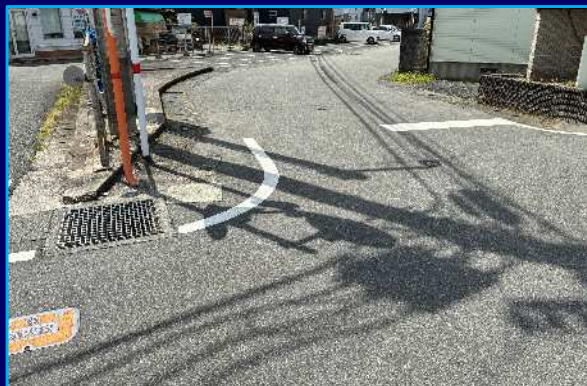
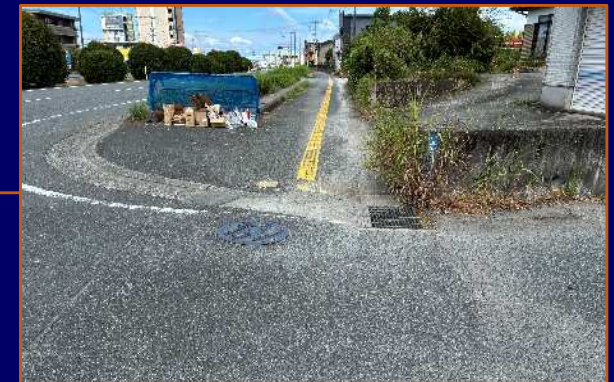
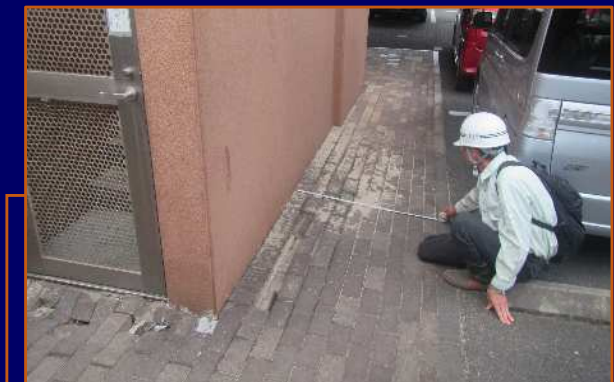
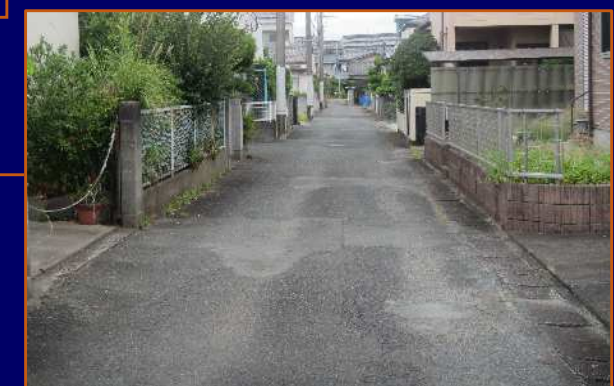
図-1 液状化対策範囲外での変状(右写真)と範囲内の状況(左写真)

- 液状化対策工施工区域（⑤地区）では変状は見られなかった（★印）。
- 対策範囲外では若干の噴砂や沈下、構造物基礎の変状が見られた（★印）。

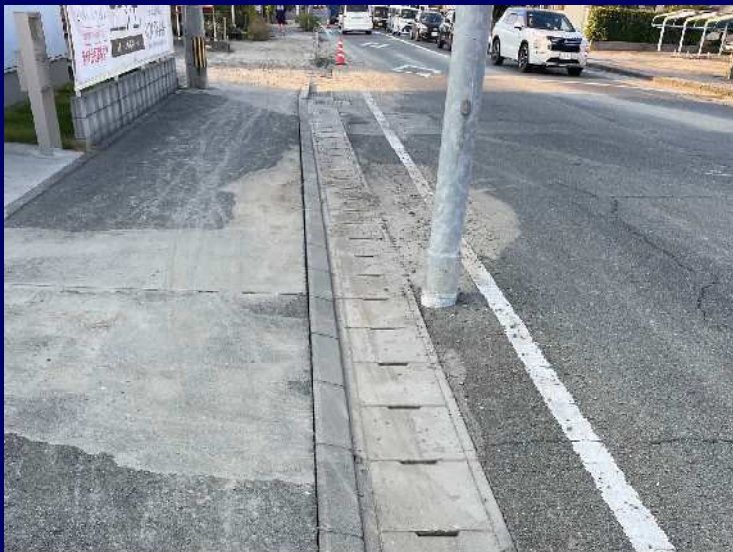
①

- 道路の側溝や電柱付近に噴砂跡を確認した(写真①)。やや粗粒で細礫を混入する(写真②)。自然堤防の縁辺部に位置する(図-1)。

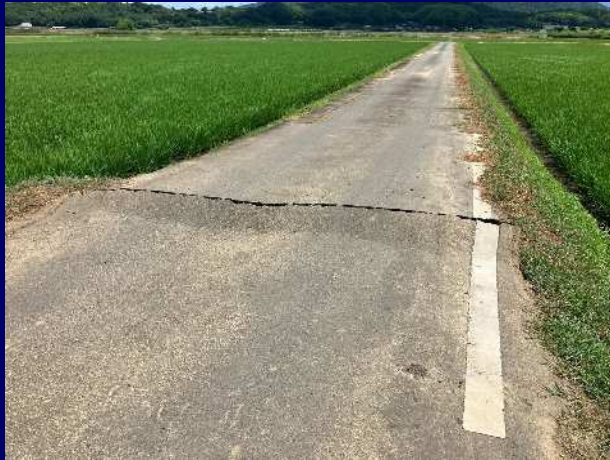
①

- 2016年熊本地震時の地表地震断層(日奈久断層)の近傍道路で亀裂を確認した(図-1)。
- 亀裂は、2016年の断層を挟んでほぼ対称的な左右2箇所で見られた(写真①, ③と写真②)。

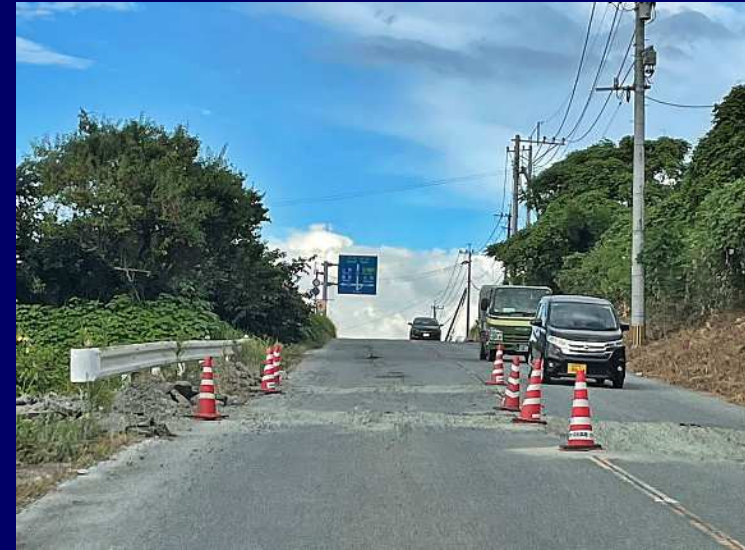
①-3

- ①地点の国道218号道路の側道部では亀裂が確認された（写真①-1）。
- 国道218号ではブロック積擁壁の崩壊が認められた（写真①-2）。
- ④地点の県道32号（小川嘉島線）では、道路の横断方向に段差・亀裂が発生した（写真①-3）。

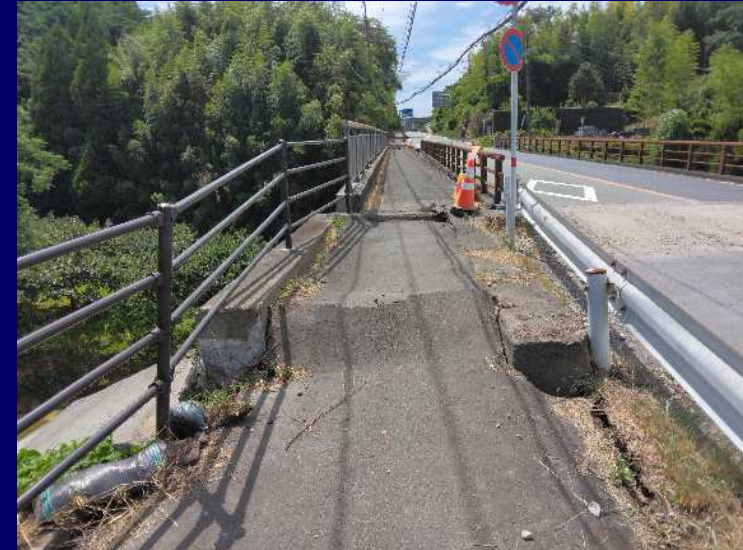
②-8

- 写真②-7は東側橋台付近の補修状況と手前の縦断亀裂を示す。
- 写真②-8は西側橋台裏の歩道の沈下状況を示す。
- 写真②-9は西側橋台付近の歩道縁石の被害状況を示す。

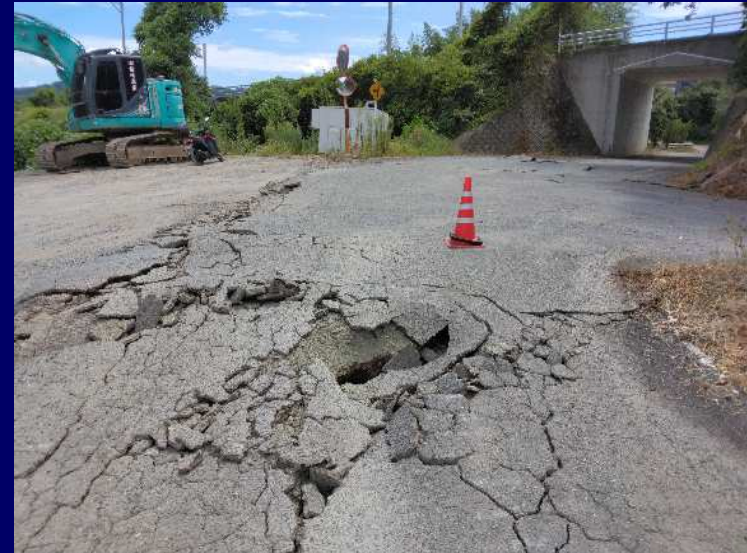
③-2

- ③地点の国道218号道路において路面の亀裂（写真③-1）や陥没（写真③-2）、ブロック積擁壁の亀裂（写真③-3）が確認された。

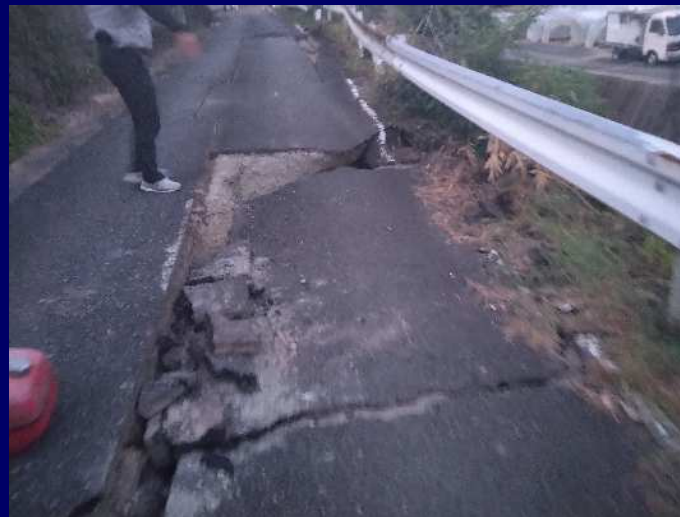
①-3

- 豊野町山崎のやや南の下郷地区では、道路の延長方向に右横ずれを示す亀裂、段差が発生した（写真①～③）。

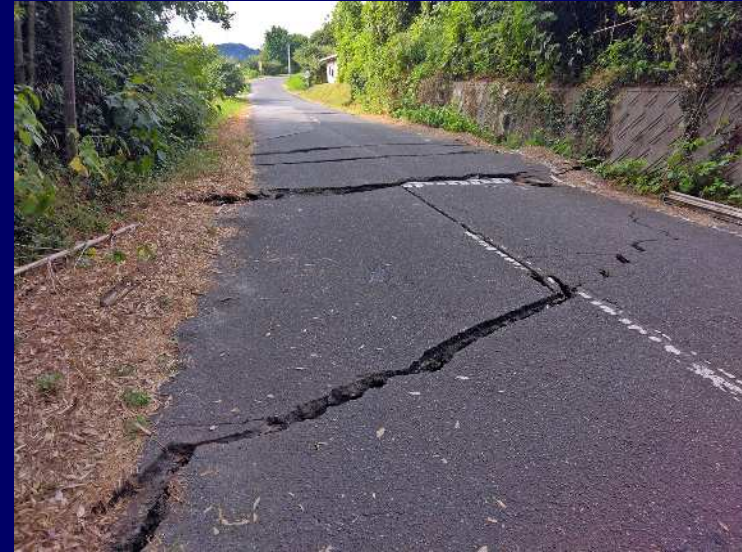
①-2

- 宇城市豊野町の西側山際に日奈久断層が通っている（図-1）。同図中の①～③の3地点で道路の亀裂・開口が認められた。これらの地点はいずれも日奈久断層上にある。
- ①地点は、比較的開口幅が大きい単純亀裂が複数本、道路横断方向に入っているのが確認された（写真①-1～写真①-3）。
- ②地点は複雑な破壊形状を示している（写真②-1～写真②-2）。
- ③地点は基本的には横断亀裂であるが、中央部で複雑な破壊形状を示している（写真③-1～写真③-2）。
- 日奈久断層は右横ずれ断層とされているが、断層線と平行な道路の破壊形状は複雑で、今後の解明が待たれる。

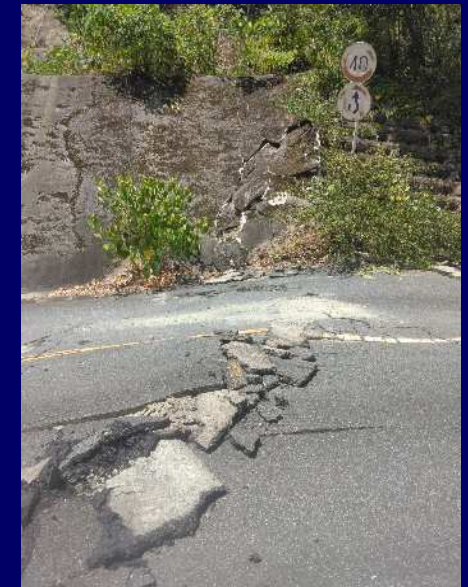
①-2

- 県道244号下郷北新田線の娑婆神峠において、道路を横断する右横ずれの亀裂が発生した（写真①-1～①-2）。
- 上記の北東の道路法面において、小規模な崩壊が発生した（写真②）。

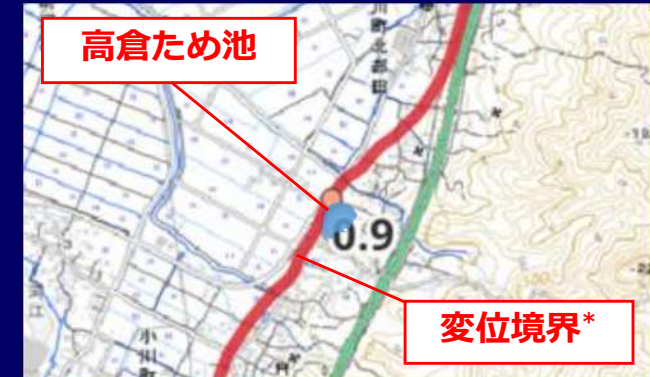
- 地表地震断層の近傍に位置する高倉ため池では、堤体の変状及び隣接する道路の亀裂・隆起等が発生した。

## ① 堤体の損傷

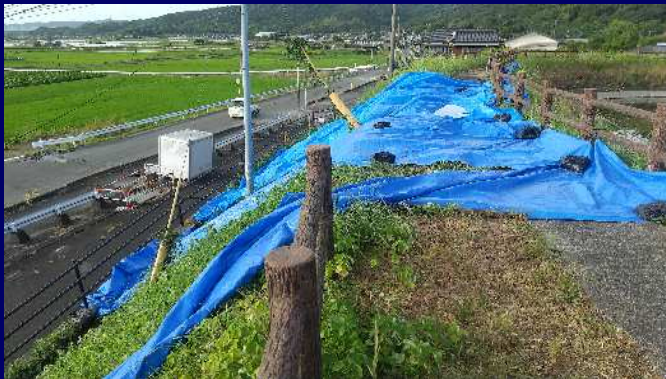
## ② 堤体の損傷

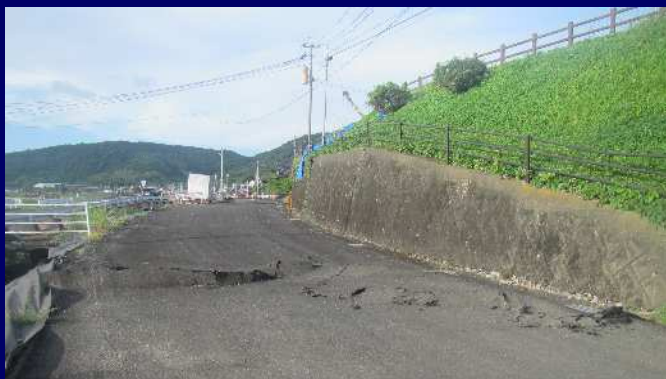
## ③ 法尻道路舗装面の隆起

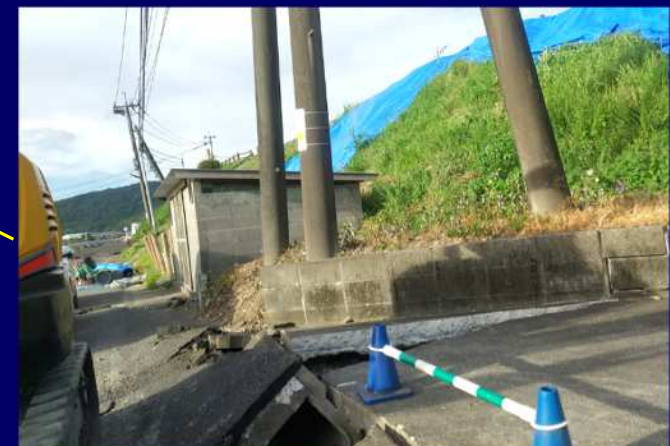
## ④ 道路側溝の隆起

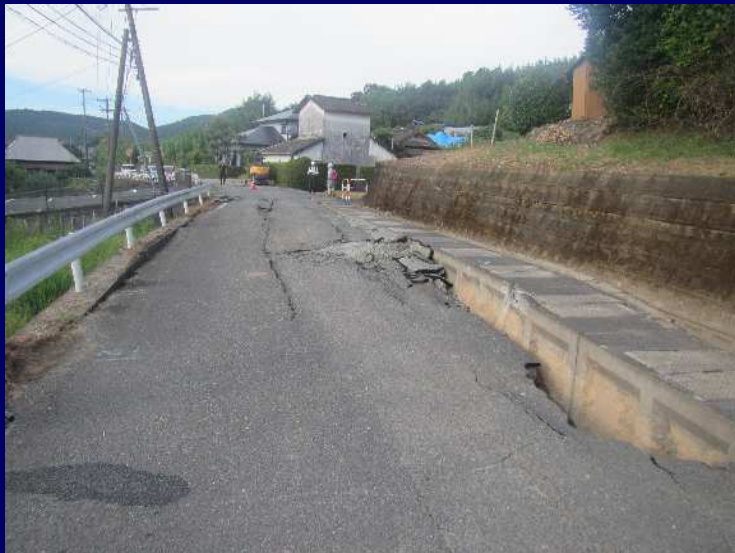
①

- 宇城市小川町南部田の日奈久断層帯上(図-1)の道路部において断層変位に伴い、亀裂や陥没などの路面変状が生じた(写真①)。
- 路面変状が大きい箇所では、埋設上水管の断裂が生じた(写真②)。

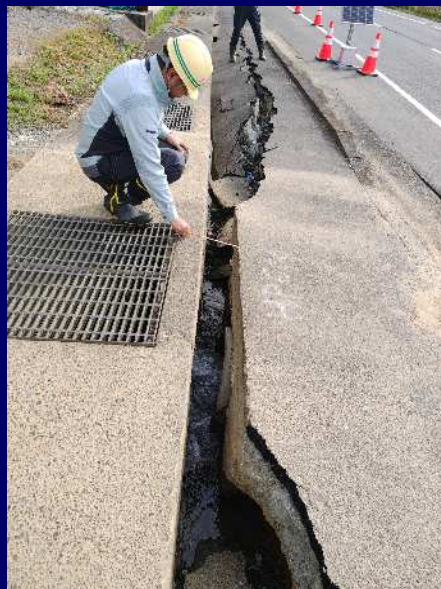
②

- 延福寺から北東へ伸びる県道184号の約100m間は日奈久断層上に位置し(図-1)、亀裂(約0.2m)や段差(約0.3m)が発生した(写真①)。また歩道部との境界に亀裂や陥没が生じた(写真②)。

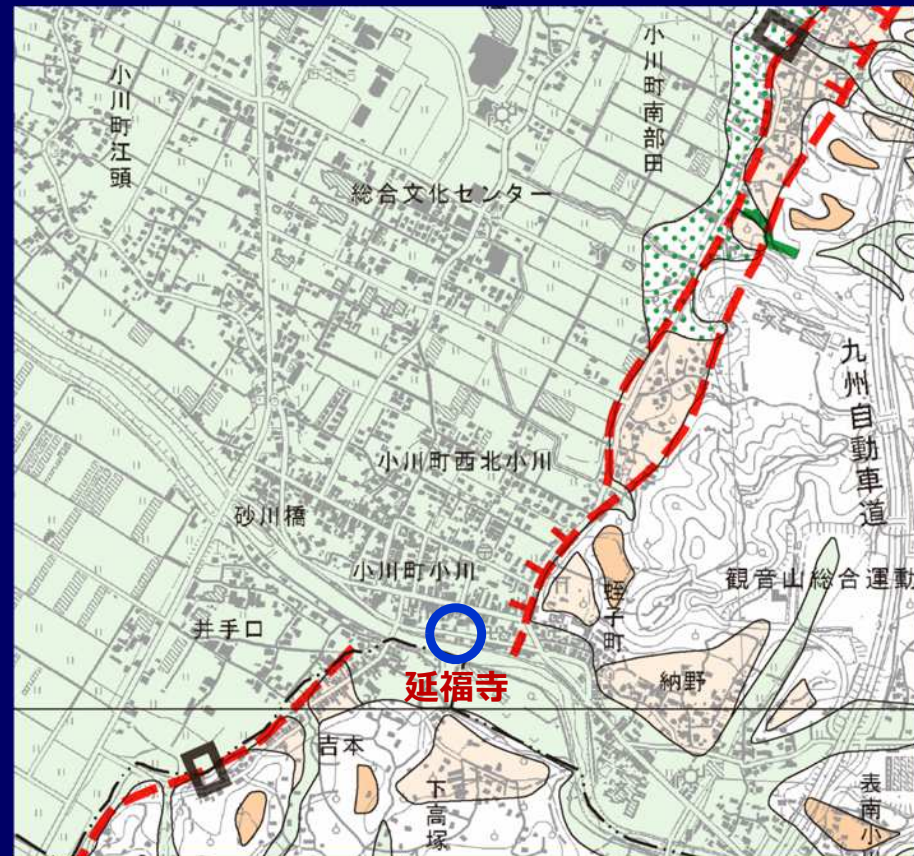
②

- 延福寺周辺は日奈久断層のステップ部に位置しており(図-1)、断層変位に伴い、地盤変状や構造物の被害が集中した(写真①)。
- 戸建住宅では不等沈下が生じた(写真②)。

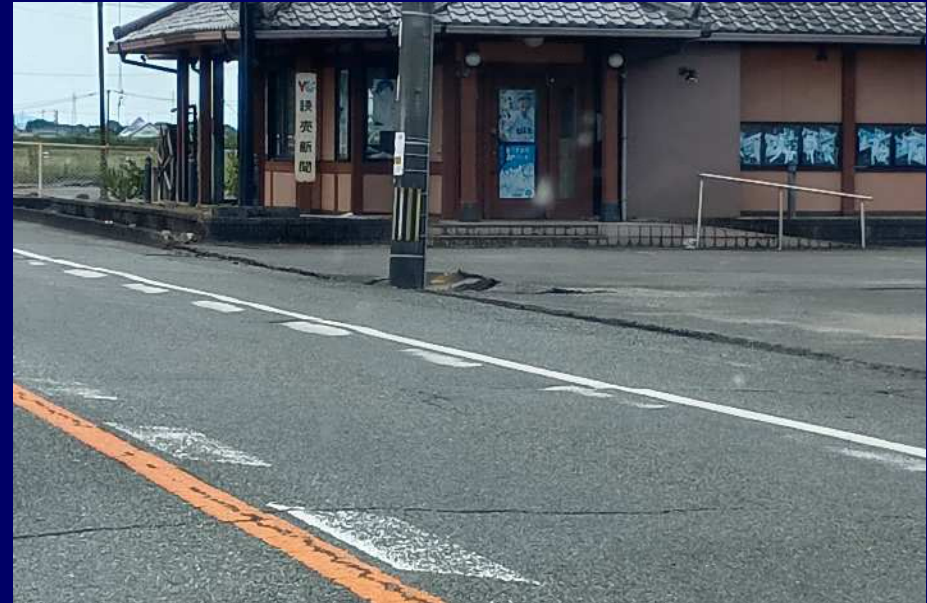
①

- 国道3号線(写真①)、駐車場アスファルト舗装面(写真②)に変状が発生した。

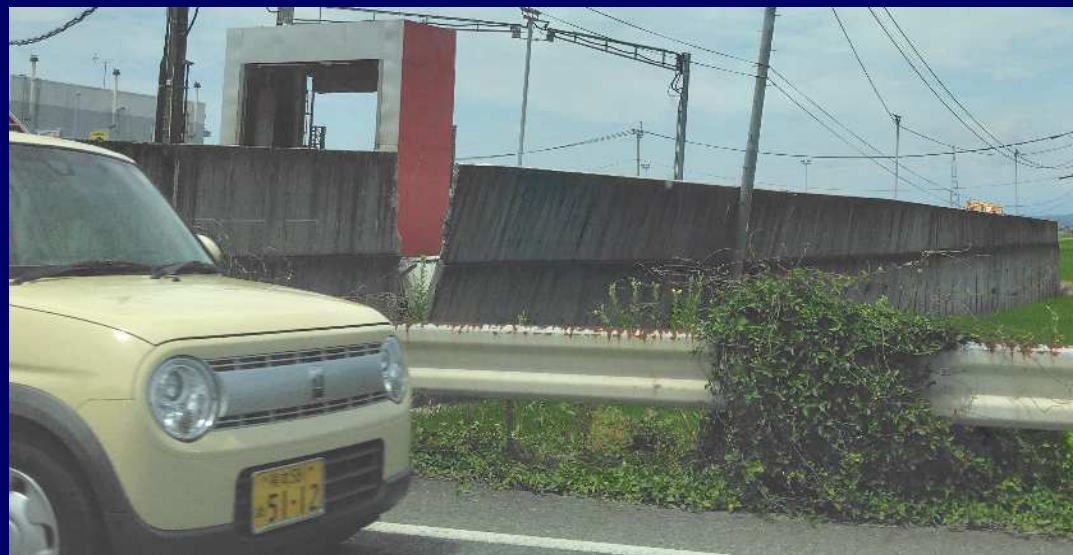
②

- ガソリンスタンドと国道3号線の境界付近に沿って亀裂、段差が発生した（写真①）。
- ガソリンスタンド敷地境界のコンクリート壁において、亀裂の北西側が傾動していた（写真②）。

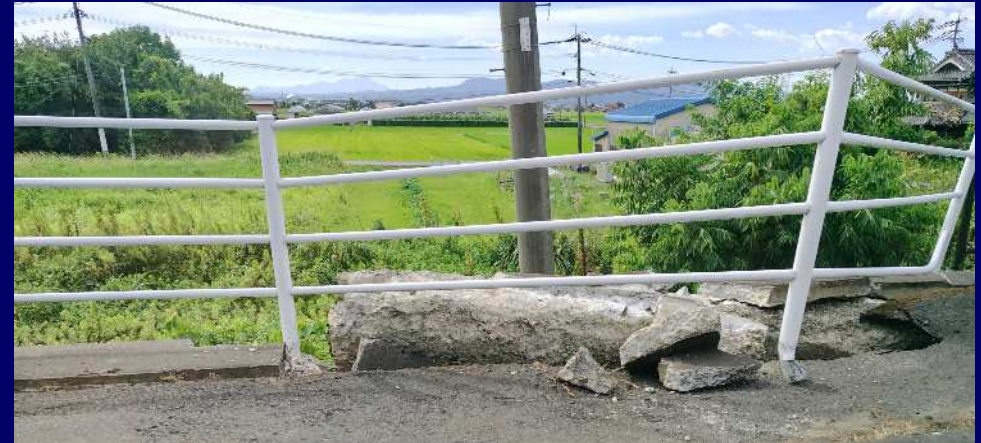
① H2地点

- 国道3号線の歩道に沿って変状が発生した（写真①、②）。
