# 令和8年(2026年)熊本地震

速報 (Ver.3)

基礎地盤コンサルタンツ株式会社

# 橋梁 高架橋の段差・桁ずれ

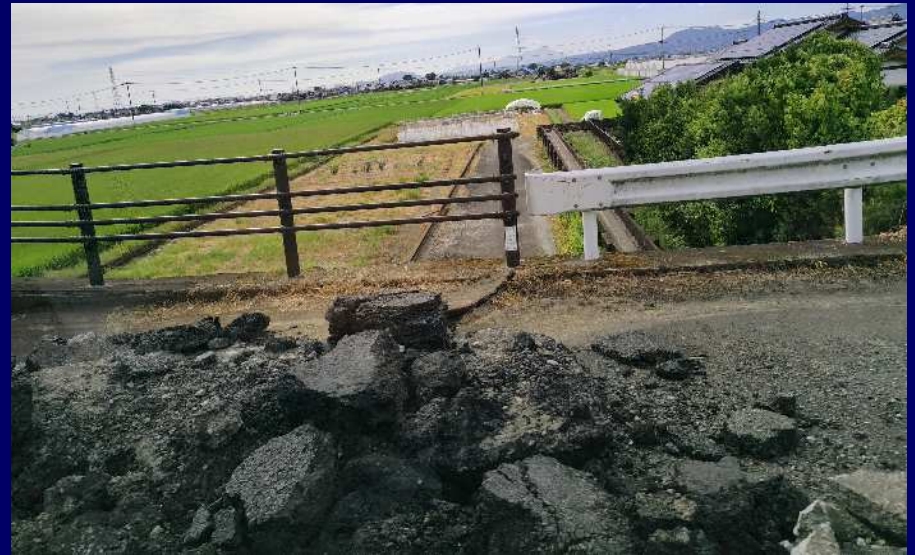
①

- 国道3号線に沿って道路舗装アスファルトの損壊 (写真①)、道路フェンスの変形等の変状 (写真②) が発生した。

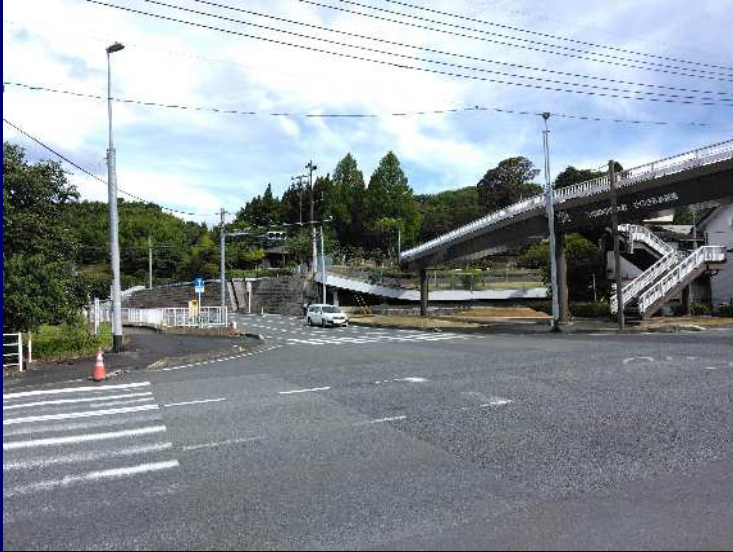
①-1

- 竜北公園（氷川町大野）は国道3号線東側の丘陵に位置する。竜北公園と道の駅竜北を連絡する歩道橋が国道3号線上に架かっている（写真①-1）。
- 竜北公園側には柱で支持された2段式の駐車場が設置されており、この駐車場の柱脚が上下で座屈し、上部の駐車場デッキが折れ曲がるようにして落下した（写真①-2）。
- また、歩道橋の階段部分が開口した（写真①-3）。

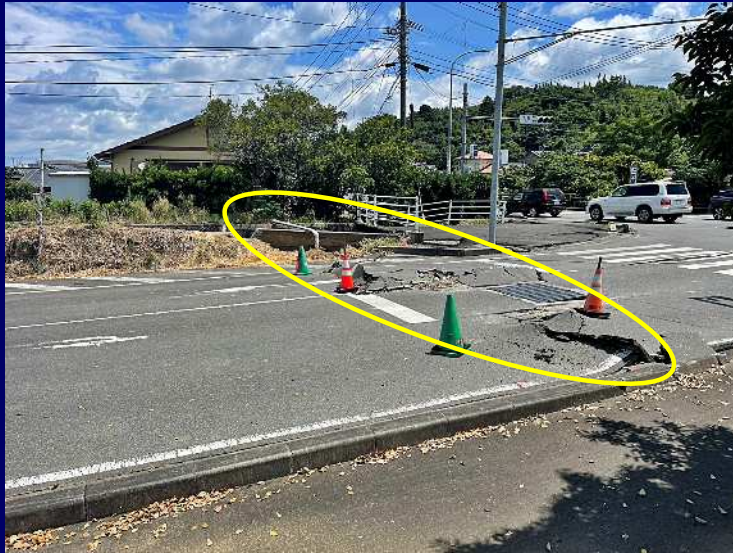
②-1

- 道の駅の北側の県道256号線と国道3号線が交差する大野交差点西側で道路を横断する亀裂が生じた（写真②-1）。
- 県道256号線北側の水路の護岸も大きく折れ曲がっていた（写真②-2）。
- 亀裂は県道の南側に伸び、後述する道の駅の駐車場の亀裂につながっているようである（写真②-3）。

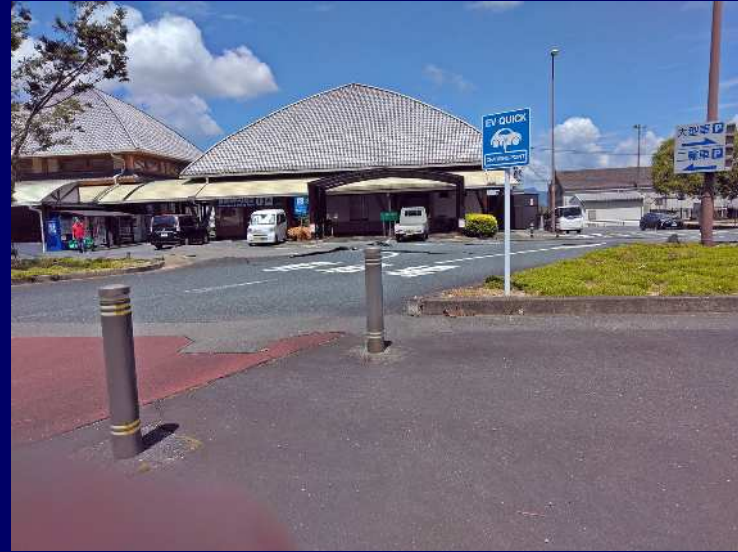
③ -3

- 「道の駅 竜北」の駐車場では、国道3号線に並行して大きな亀裂が走っていた（写真③-1～写真③-3）。
- 駐車場と県道256号線の亀裂・水路護岸の破壊箇所（前述写真②-1～写真②-3）は南北にほぼ連続しており、日奈久断層の活動によって生じたものと考えられる。
- 道の駅から約400m南の国道3号線のセンターラインに西落ちの段差が生じていた（写真④-1）。また、付近の歩道橋脇の地盤に亀裂・陥没が生じていた（写真④-2）。

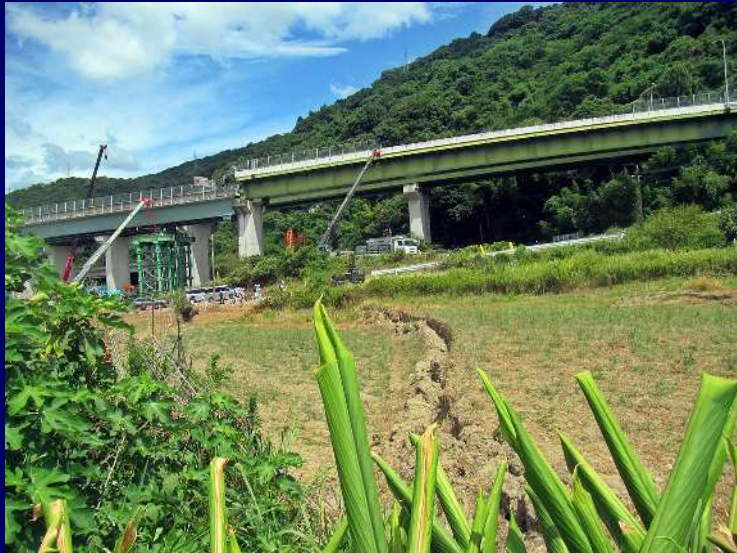
①

- 妙見第一橋から伸びてくる地表地震断層と考えられる地割れ。(写真①)
- 凸型に圧縮された道路。地盤が圧縮され、盛り上がったようである(写真②,③)。
- 九州自動車道の下を横断する道路の縦断亀裂(写真④)。

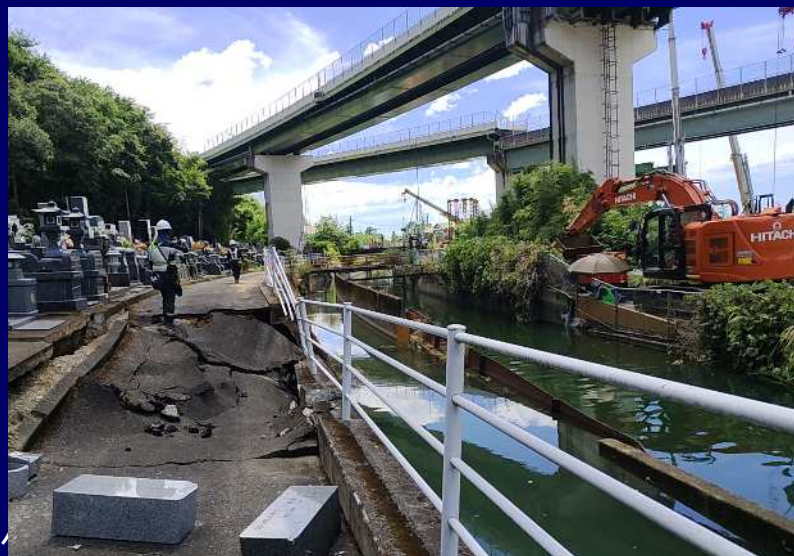
①

- 地震で用水路等の農業用施設が多数被災し、国営八代平野農業水利事業で設置した不知火幹線用水路では複数箇所が損壊した。
- 写真①は水路及び隣接する道路の損壊を示す。  
(九州自動車道妙見第一橋被災箇所下方)
- 写真②は水路の損壊を示す。  
(九州自動車道片野川橋被災箇所下方)

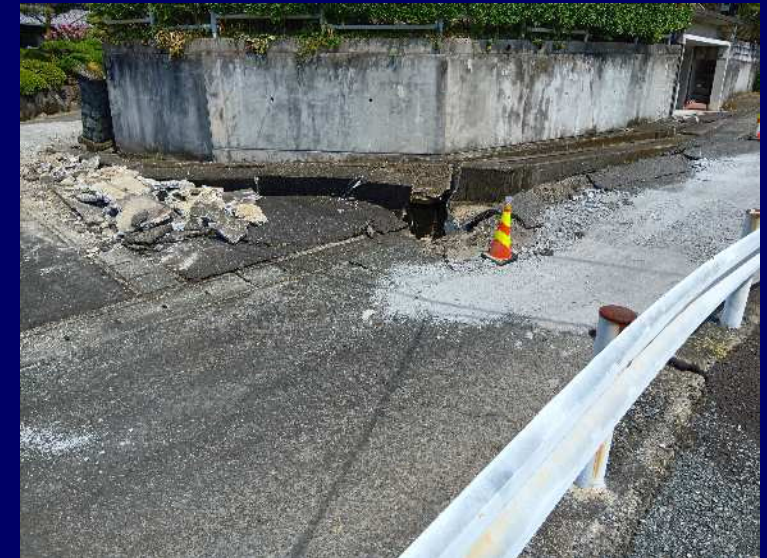
② Y2地点

- 道路及び道路脇の構造物に変状が発生した（写真①～③）。

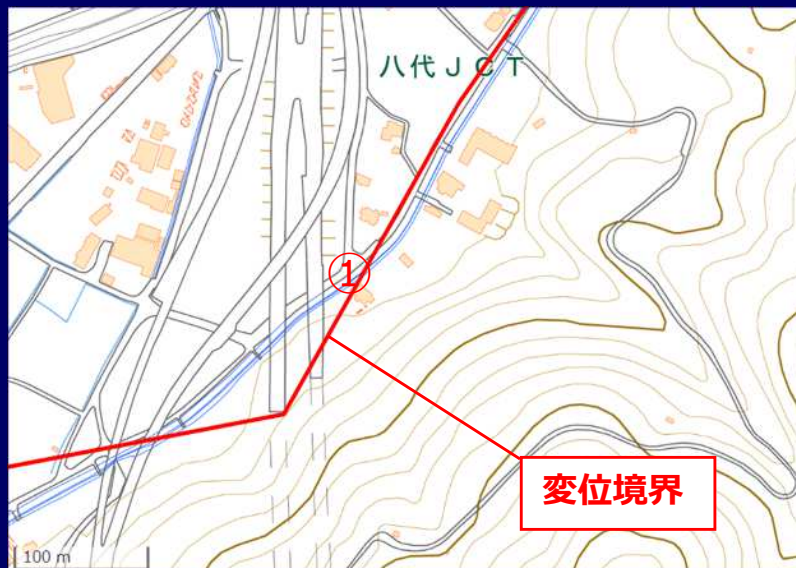
①

- 幹線用水路脇の道路に縦断方向の変状が発生した（写真①）。

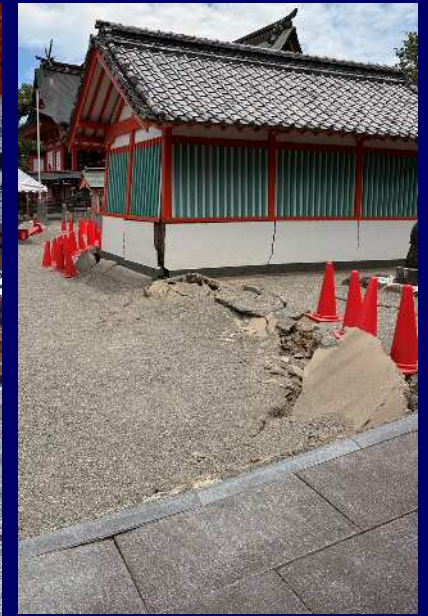
②

- 八代市妙見町の八代神社において、社殿基礎や駐車場等敷地内に右横ずれを示す亀裂、段差が発生した（写真①～③）。
- 楼門が倒壊した（写真④）。

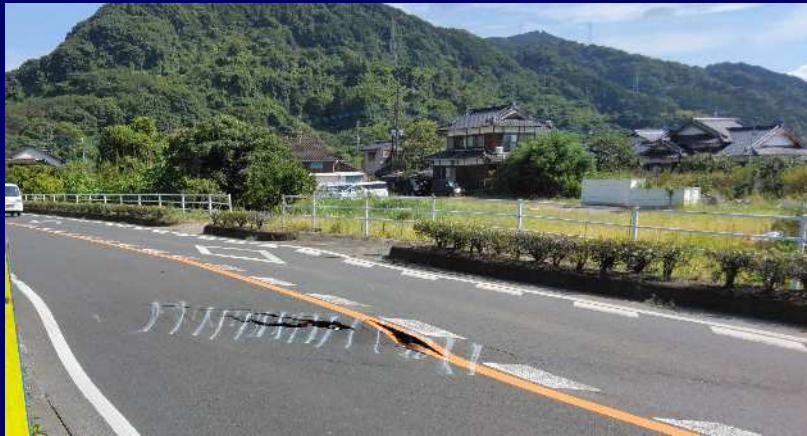
① Y6地点

- 球磨川左岸側の国道219号線（写真①）及びその周辺の用水路（写真②）、道路（写真③）において変状が発生した。

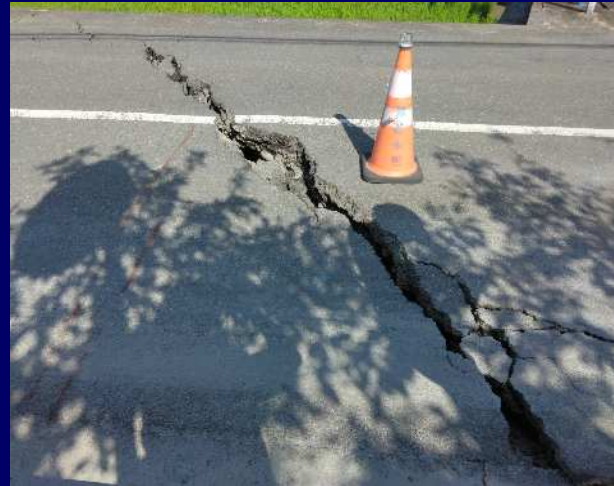
① Y9地点

- 道路を横断する亀裂(写真①、③) や水路の破断(写真②) が発生した。
