平成 23 年 (2011 年) 東北地方太平洋沖地震

災害写真集

災害写真集 2011年5月6日 発行

基礎地盤コンサルタンツ株式会社 URL : <http://www.kiso.co.jp/>

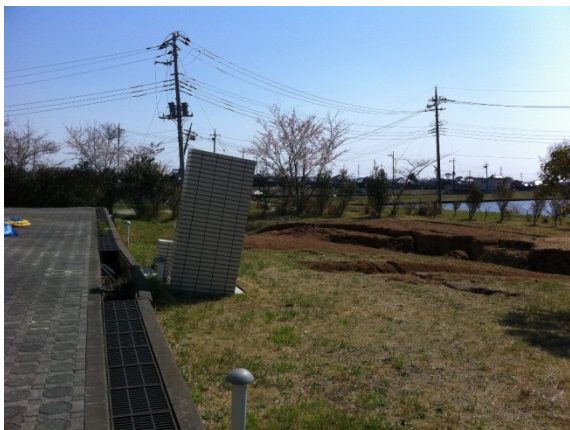
④④ 潮来市営前川市民プール周辺埋立地の液状化

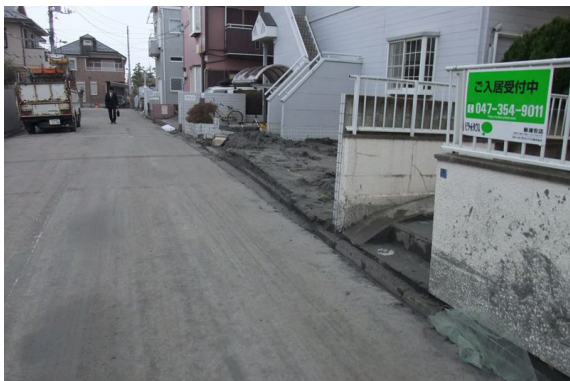
⑪ 新浦安の住宅地に厚く堆積している噴砂 (安田教授提供)

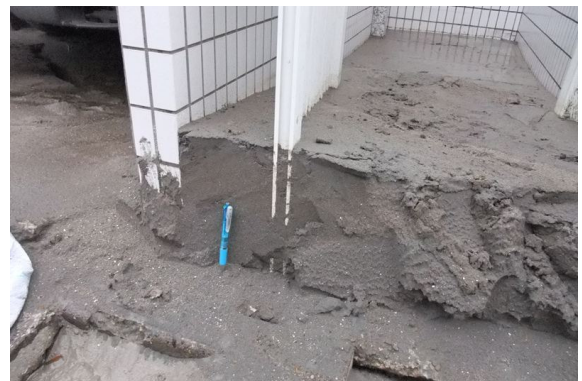
⑫ 噴砂厚は 30cm を超えている (安田教授提供)

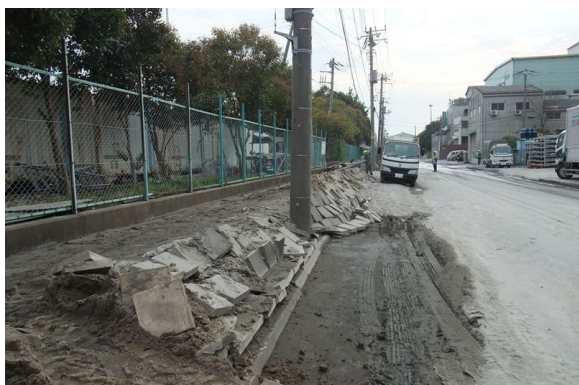
⑬ 厚く堆積した噴砂の状況 (安田教授提供)

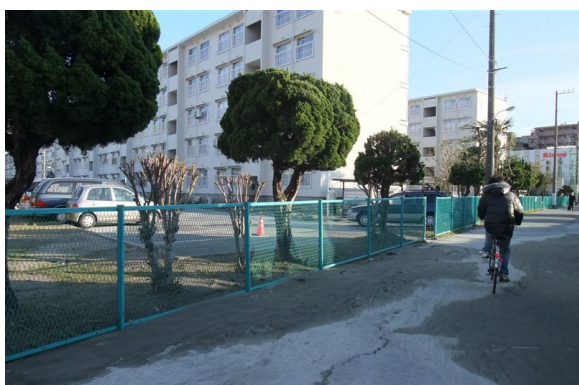
㉑ 団地周辺の噴砂現象 (安田教授提供)

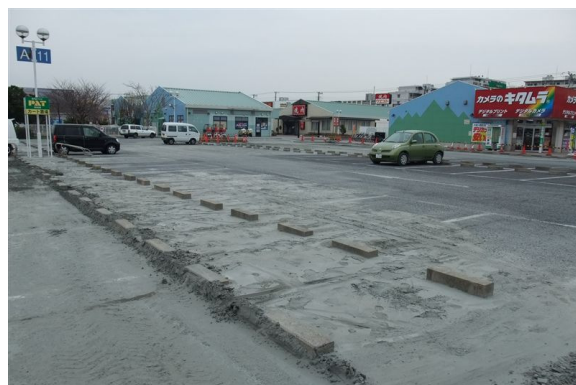
㉔ 駐車場一面の液状化跡 (安田教授提供)

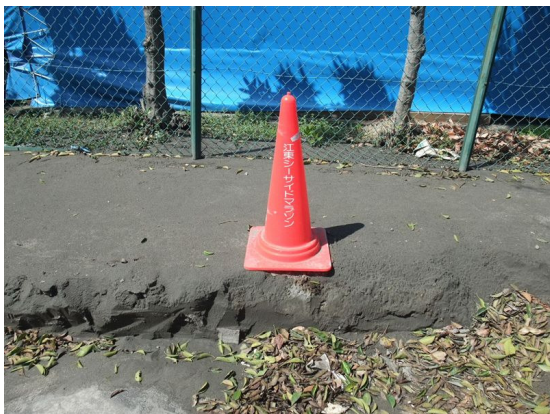
⑦ 液状化による噴砂厚は 20cm を越える

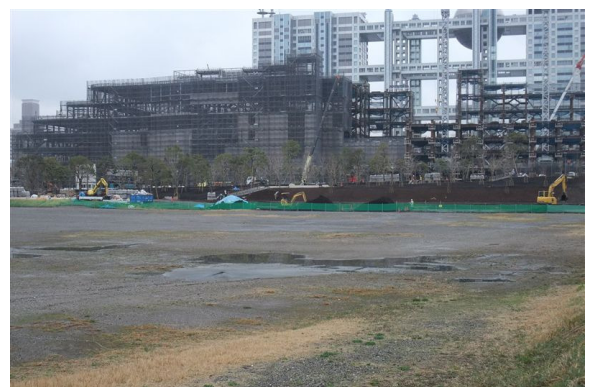
⑩ お台場の液状化跡 (安田教授提供)

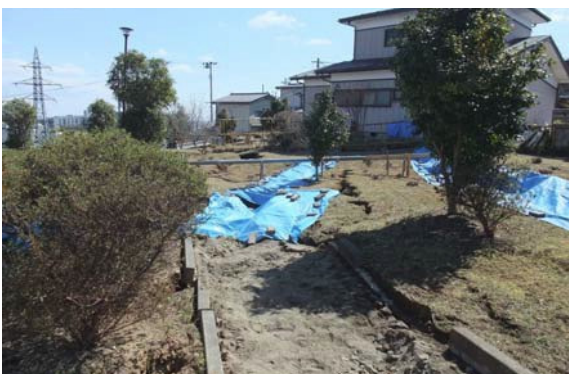
⑤ 仙台市太白区緑ヶ丘の住宅地のり面の地すべり被害 (安田教授提供)

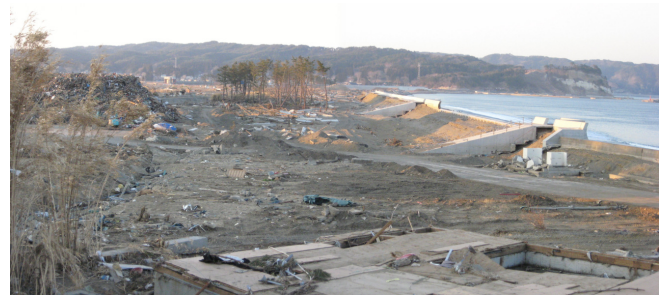
② 野田村十府ヶ浦の防波堤背後のり面が流出した
