# 平成 30 年北海道胆振東部地震

## 調査報告書

基礎地盤コンサルタンツ株式会社

## 地震被害調査

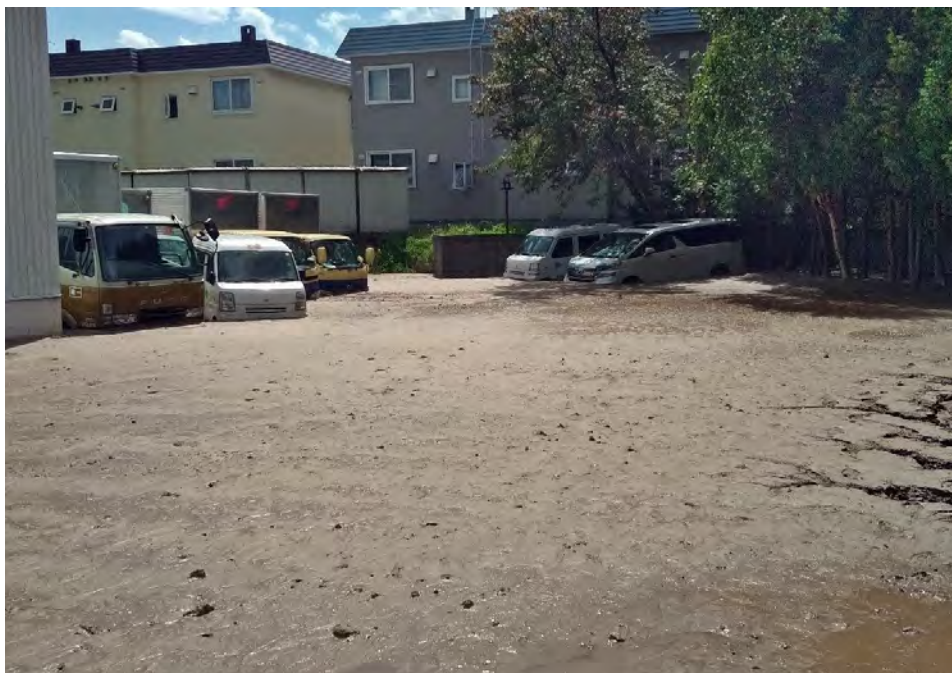
流出した土砂が厚く堆積し、自動車のタイヤが半分埋没した（札幌市清田区里塚地区）

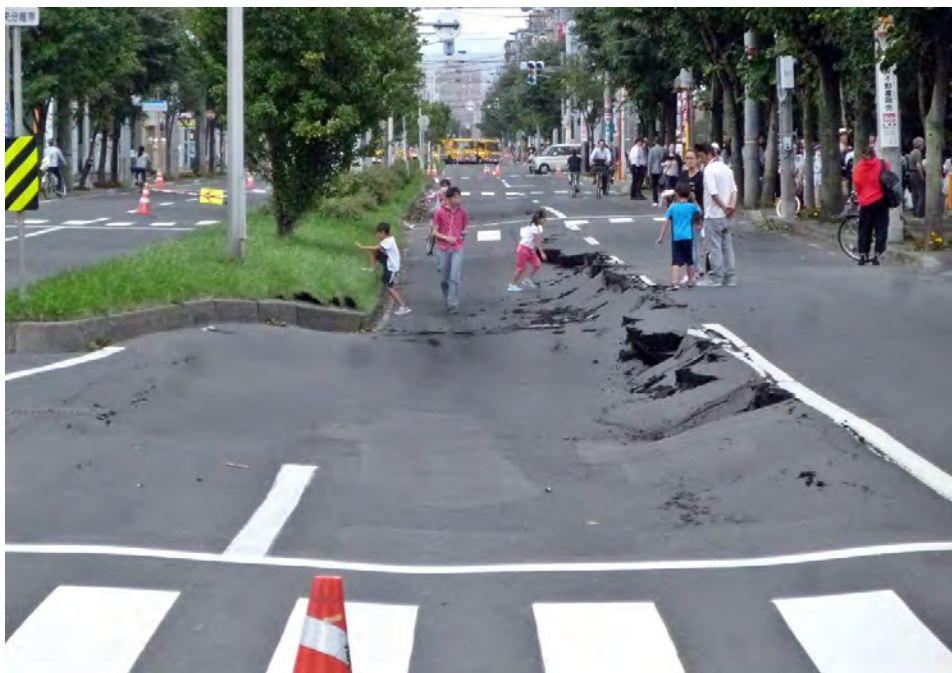
道路の沈下・陥没（札幌市屯田通 北 32 条東 15 丁目）

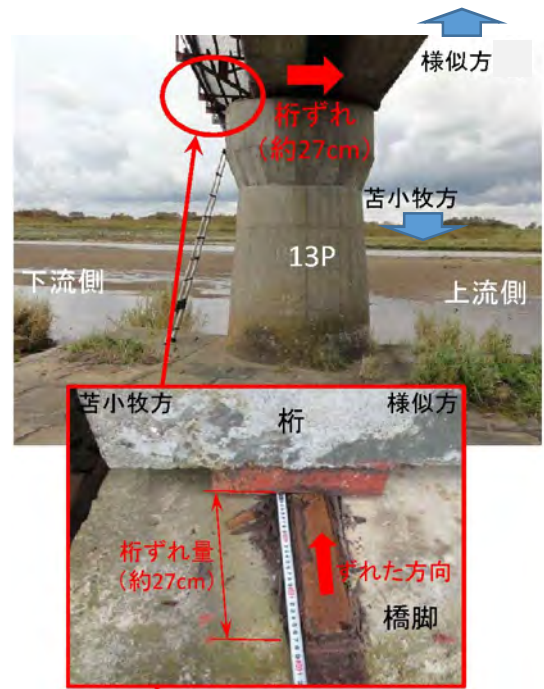
で発生したもので、様似方の13p橋脚で27cm橋軸直角方向に変位したほか、3橋脚で2～6cm変位した。変位方向はいずれも上流側である。この桁ずれによって軌道の変位が発生した。写真2.3.3に橋桁のずれの様子を示す。

写真 2.3.3 JR 厚真川橋梁における橋桁のずれ<sup>10)</sup>

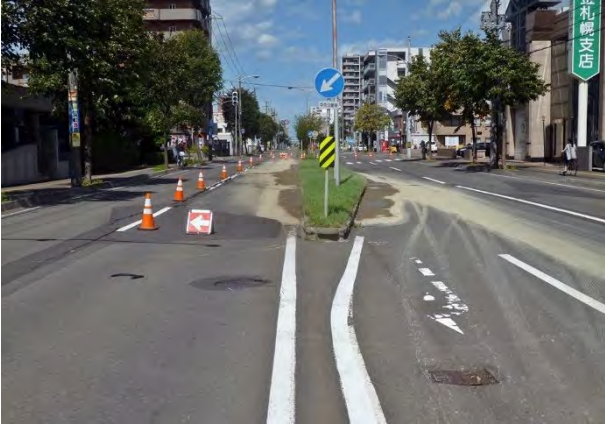
写真 4.1.2 東 15 丁目屯田通の被害（北 20 条）

写真4.1.1は東15丁目屯田通（以下はすべて東15丁目屯田通の被害である）の最南端の北14条の被害であり、歩道部がやや陥没しているほか、車道部に斜め方向に縦断亀裂が見られる。写真4.1.2は北20条付近の被害状況である。中央分離帯付近の排水柵から粗粒の噴砂が広範囲に噴出しているほか、道路の中央部で縦断方向の開口と段差が見られる。また、マンホール蓋が路面より沈下しているが、これは路面が局部的に浮き上がったため、相対的に沈下しているように見えるのではないかと考えられる。写真4.1.3は北23条の被害状況である。車道の路面が沈下しているほか、中央分離帯付近から噴砂が生じている。噴砂は暗灰色の細粒砂である。

①中央分離帯付近の噴砂

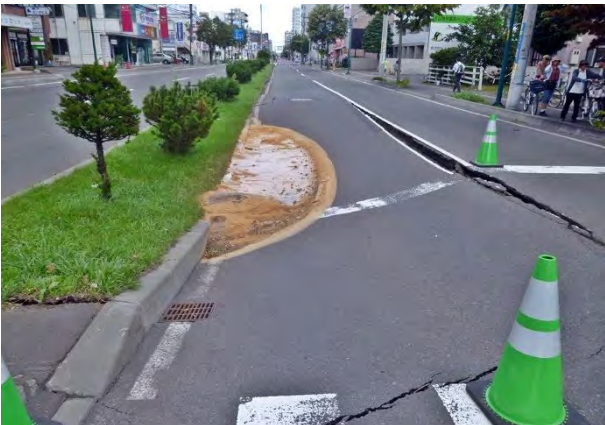
写真 4.1.3 東 15 丁目屯田通の被害（北 23 条）

①中央分離帯の噴砂とセンターラインの段差

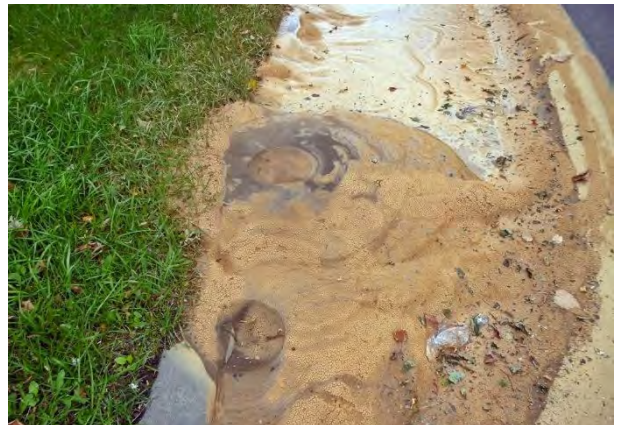
②同左。噴砂の近景

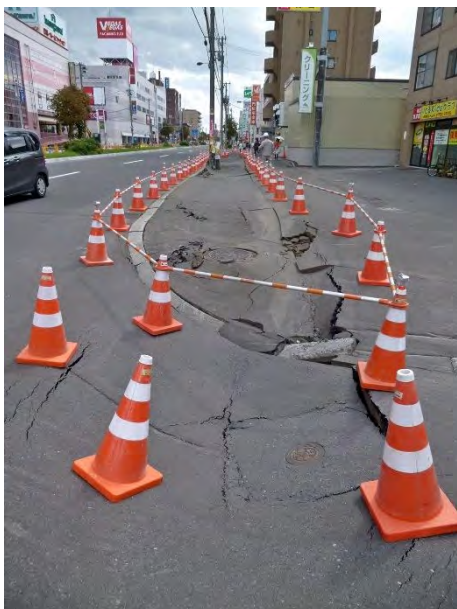
写真 4.1.7 東 15 丁目屯田通の被害  
（北 43 条）

道路の陥没

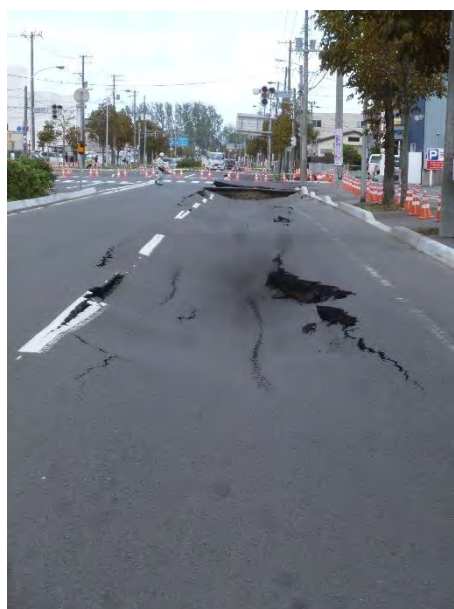
写真 4.1.8 東 15 丁目屯田通の被害  
（北 45 条その 1）

道路の陥没

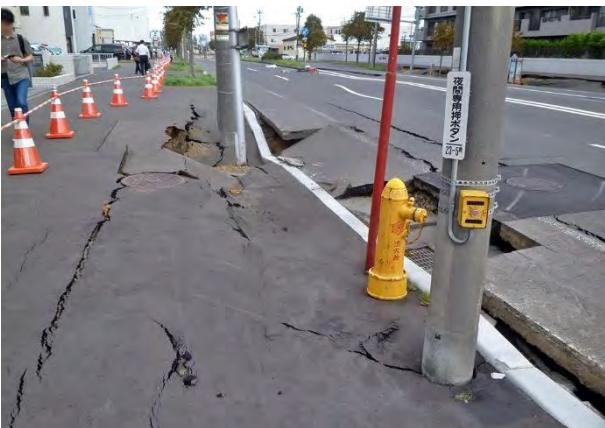
①道路の沈下・陥没

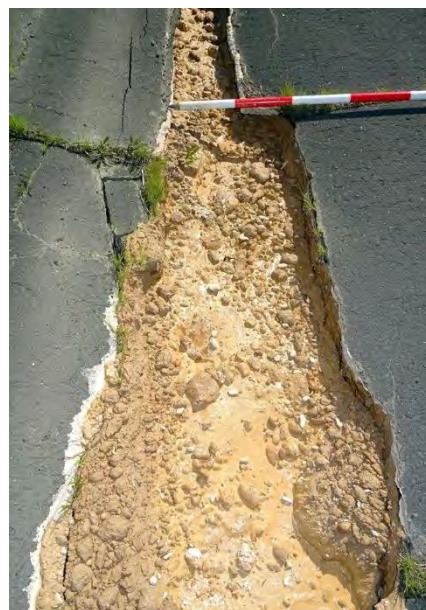
被害状況を写真4.1.17～20に示す。歩道部が沈下するとともに、大きな亀裂・開口が生じた(写真4.1.17～19)。写真4.1.19に示すように、歩道部はやや法尻側に傾斜しており、法尻ですべり変状が生じたのではないかと推定される。写真4.1.20に示すように、開口部には噴出してきた軽石混じり火山灰が見えるので、盛土内で液状化が生じて噴出してきたものと推定されるが、地表面に流出することはなかった。

写真 4.1.20 同左開口部の近景（軽石混じりの火山灰）

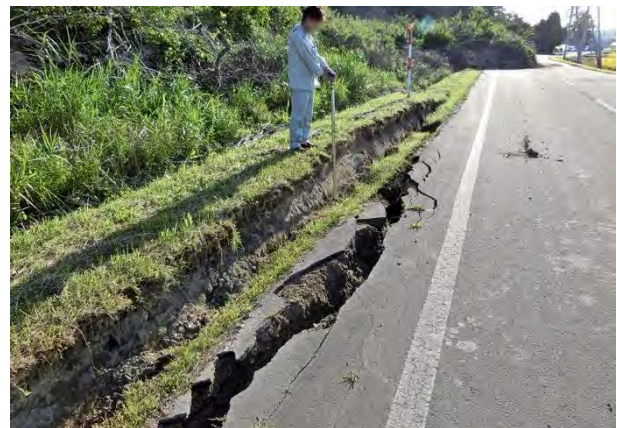
写真4.1.21～24は山裾の路肩部で見られた隆起である。これは背後の斜面がすべり破壊を起こし、すべり面の末端が路肩部に現れたものと推定される。隆起部は2段見られた（写真4.1.24）。

写真 4.1.22 同左近景（東側より撮影）

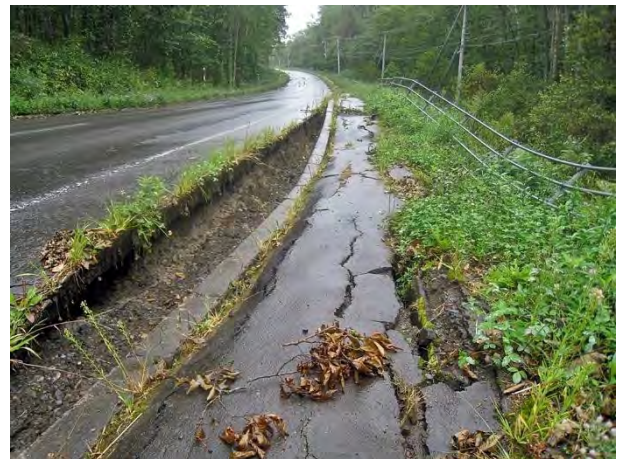
写真4.1.31～32は支谷の横断部における盛土の沈下とはらみ出しの状況である。盛土の法肩が沢方向にすべるように破壊・変形している。写真4.1.33も同様に、やや高い盛土で横断している箇所の路肩の沈下・陥没である。高い盛土は安定性が低く、基礎地盤も軟弱な沢部であるため、被害が生じやすい。

写真 4.1.32 同左近景

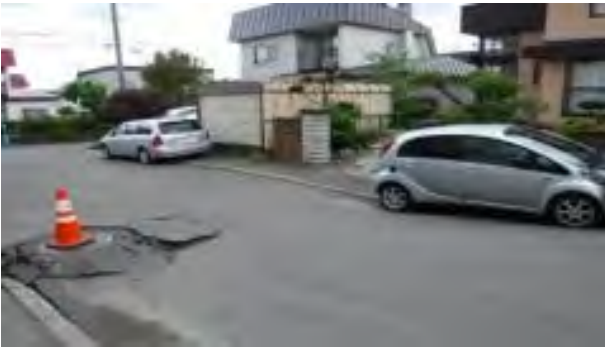
地点② 空地内に生じたクラック (矢印、段差 5~15cm)

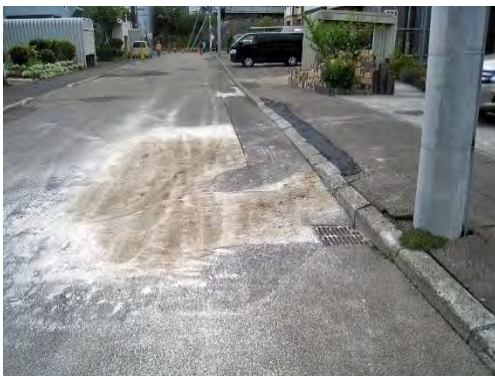
地盤の液状化の有無は、一般には地表に噴出してきた噴砂で確認される。現地調査を行った範囲内では、沈下・陥没地域で、噴砂と思われる砂が噴出していたのを確認できたのは1箇所（写真4.3.12）だけであり、それも小規模なものであった。図4.3.7には里塚地区の斜面上部の噴砂（里塚①）と下部の流出した土砂（里塚②）の粒度分布を示す。両者を比較すると、噴砂（里塚①）がやや細粒分が多いが、噴砂が出てくる過程で大きな粒径の成分が留まって比較的細粒の砂が地表に現れる分級が起きて細粒分が卓越することも考慮すると、両者はほぼ同じ材料であると判断される。また、土粒子の密度 $\rho_s$ は、噴砂（里塚①）が $2.376\text{g/cm}^3$ 、流出土（里塚②）が $2.301\text{g/cm}^3$ とほぼ同じで、 $2.6\sim 2.7\text{g/cm}^3$ の範囲にある一般的な沖積土よりも軽いことから、火山灰土であると判断される。

写真 4.3.12 路上の噴砂（地点⑨付近）

このように小規模な噴砂が1箇所で見られなかったことから、液状化が大規模・広範囲に起こったと判断することは無理があるのではないかと考えられる。また、液状化に伴う流動が起こったか否かについても、過去の流動事例では地表面に地盤の水平移動の痕跡が残っているのに対して、今回の被害では、見た限りでは地表が大きく水平に移動したという痕跡は認められなかった。

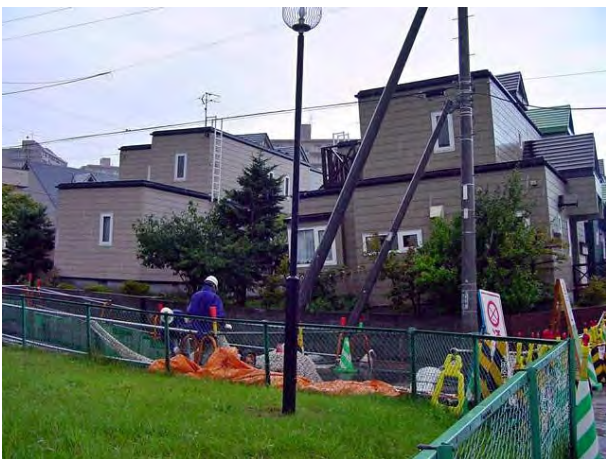
清田区美しが丘地区は、図4.3.1に示したように、前述の里塚地区からやや南にあり、2003年十勝沖地震では液状化により家屋が傾斜するという被害があった(写真4.3.15)<sup>10)</sup>。現在、右手の住宅は取り壊されて空地となっており、左手の住宅は再建築された。今回の地震では、空地で噴砂が見られた(写真4.3.16)ほか、地盤の沈下や住宅の傾斜が生じたが、何れも軽微であった。

写真 4.3.15 家屋の傾斜(2003年十勝沖地震)<sup>10)</sup>

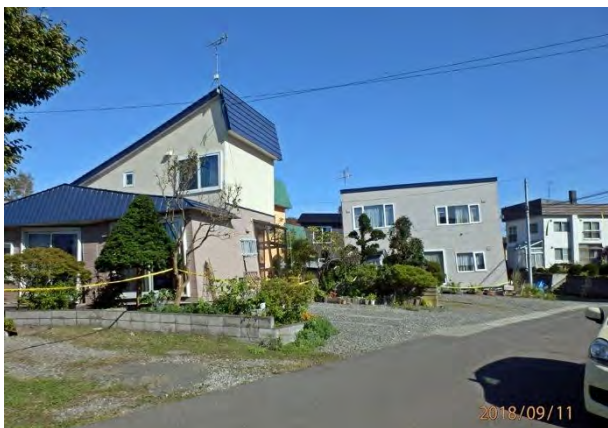
写真4.3.18～20はA地点の東(道路)側から見た家屋の傾斜・変形と敷地の段差（約50cm）である。このような変状は、写真4.3.21の左奥に示す擁壁の崩壊のためであるが、写真4.3.22は擁壁の変形が軽微な場所の背後の地盤変状で、数cmの段差と開口に留まっている。写真4.3.23～24はB地点の被害で、隣接する2軒の家屋の間には約1mの段差が生じ、北側の家屋と道路の間は大きく開口している。すなわち家屋が大きく落ち込み河川側に移動していることを示している。写真4.3.25～26は河川側から見た擁壁の崩壊の様子である。コンクリートブロック壁が途中で折れ曲がるように崩壊し、河川側に移動している。写真4.3.27はやや北側のD地点の擁壁崩壊の様子で、家屋の基礎が一部宙に浮いた状態になっている。写真4.3.28はやや南の無被害の重力式コンクリート擁壁の状況である。擁壁の抵抗力によって宅地の破壊・変状の有無が決まったようである。これらの住宅の被害原因は、河川との境界部に設けられた擁壁が崩壊したため、背後の地盤が移動・沈下したためと推定される。

写真 4.3.18 家屋の傾斜と変形 (A 地点)

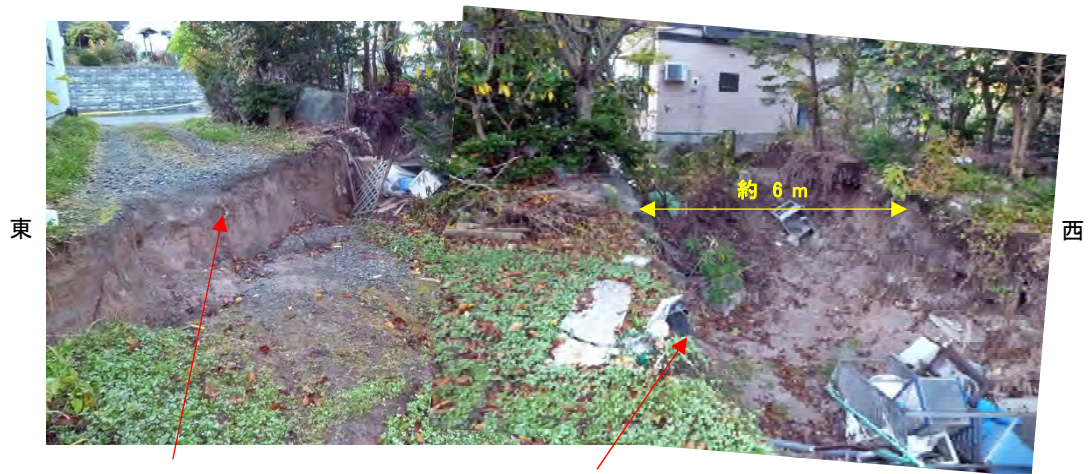
1 段目の最上部滑落崖。  
高さ80cm、ほぼ垂直。

2 段目の滑落崖は開口に  
よるもの。移動量約 6m。

写真 4.3.30 沈下・陥没による滑落崖と移動に伴う地盤の開口 (⑤地点)

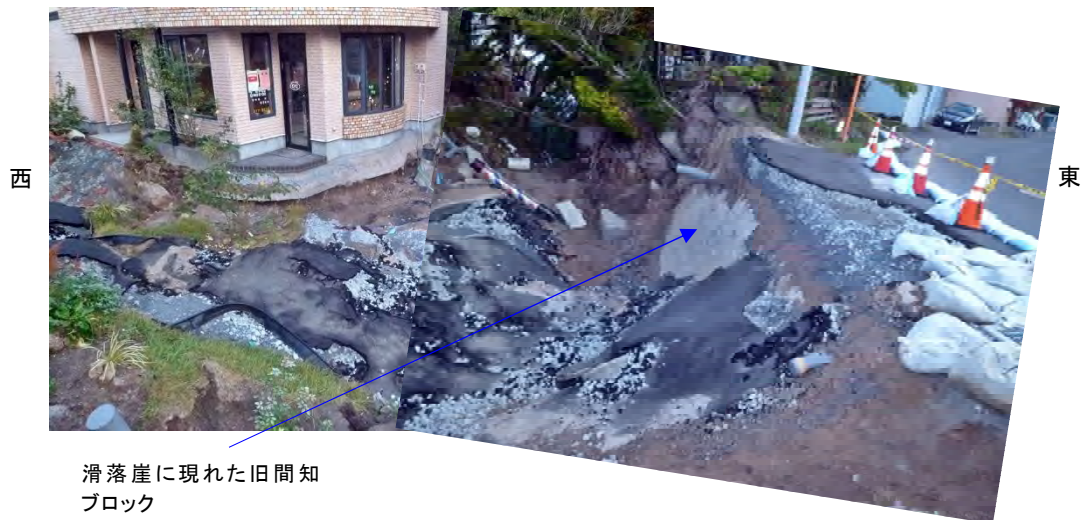
写真4.3.31は南隣の建物前の段差と開口で、その大きさはほぼ同じである。同写真には段差が生じた面から間知ブロックが顔を出している。このブロックは最初に住宅地が造成された際の土留め壁で、その後、住宅地が西側に拡張されて、新しい擁壁が建設されたため、埋め殺しされたと考えられる。この旧間知ブロックは、写真4.3.32~33に示すように、地点②、地点③でも認められる。

すなわち、旧土留め壁(間知ブロック)と現擁壁の間の拡張された住宅地が、擁壁の崩壊によって滑り出し、住宅が被害を受けたと推定される。

滑落崖に現れた旧間知  
ブロック

写真 4.3.31 滑落崖に現れた旧間知ブロック (①地点)

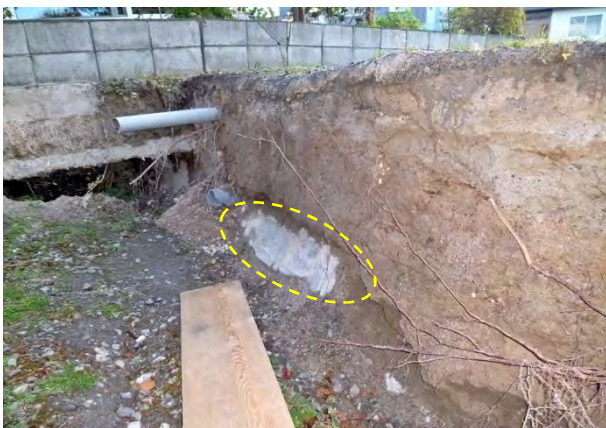
写真 4.3.32 旧間知ブロック (地点②)

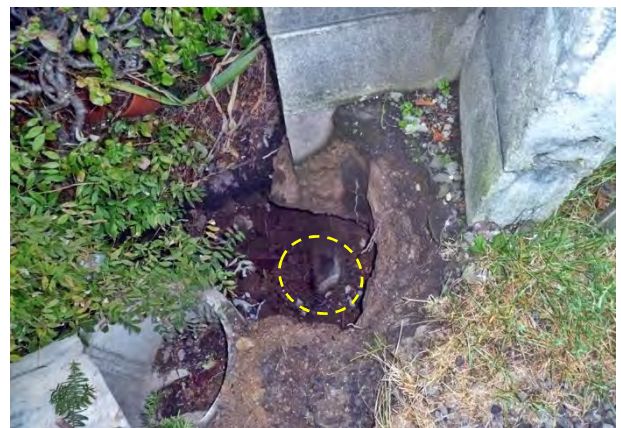
写真 4.3.33 旧間知ブロック (地点③)

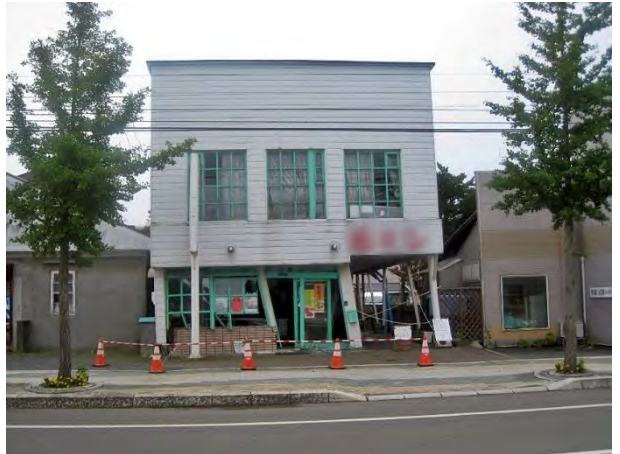
写真 4.3.39 2階建て建物のせん断変形  
(地点⑥)

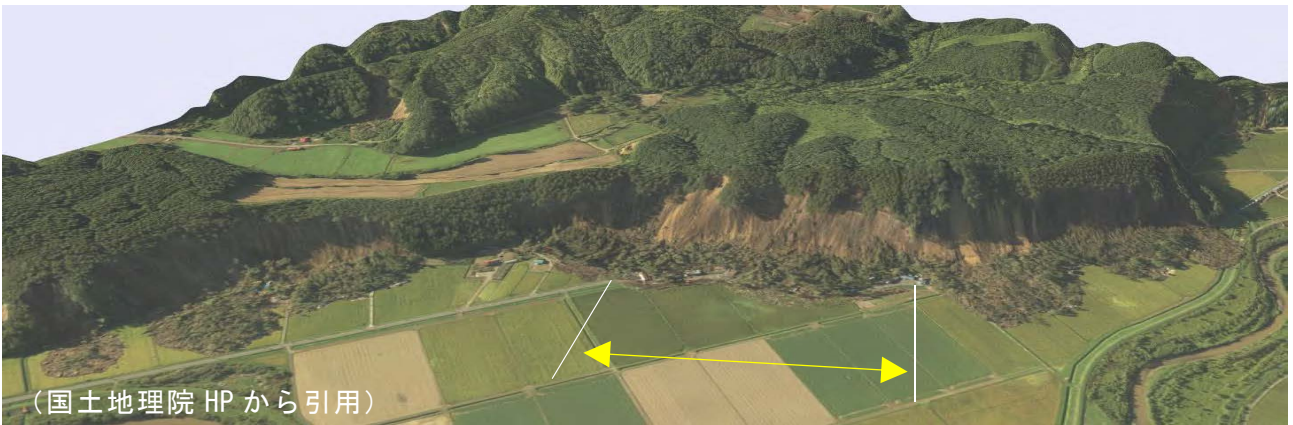
写真 4.4.4 吉野地区の斜面崩壊箇所の鳥瞰図<sup>15)</sup>

このような溪岸斜面で発生した多く斜面崩壊では、滑落した土砂は斜面裾を通過して水田や畑地となる平坦面をスムーズに移動（流れ出る）する傾向が認められる。言い換えると、滑落エネルギーに相当する分の距離を移動していると考えられる。ただし、写真 4.4.3 に示す黄色矢印区間では、滑落土砂は前面の水田にスムーズに流れ出さずに斜面裾部付近に留まることで原地盤に滑落エネルギーが伝わり、原地盤内に新たなすべり破壊を発生させ、先端が盛り上がっている状況が写真 4.4.3 から見て取れる。現地調査からもこの現象は確認される。写真 4.4.4 の鳥瞰図にも黄色線で同区間を表示したが、その前後区間の滑落土砂は明らかに前方まで移動していることが確認できる。

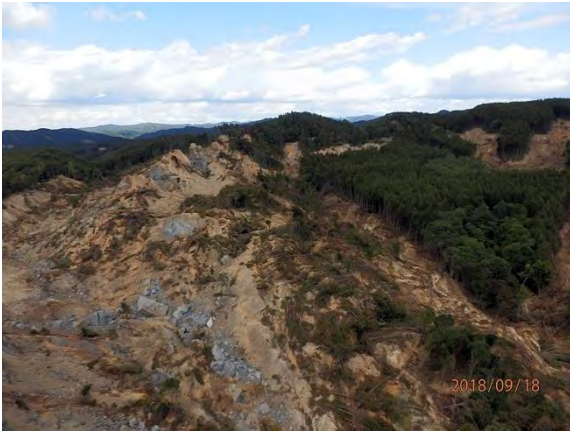
① 滑落崖付近（空撮）

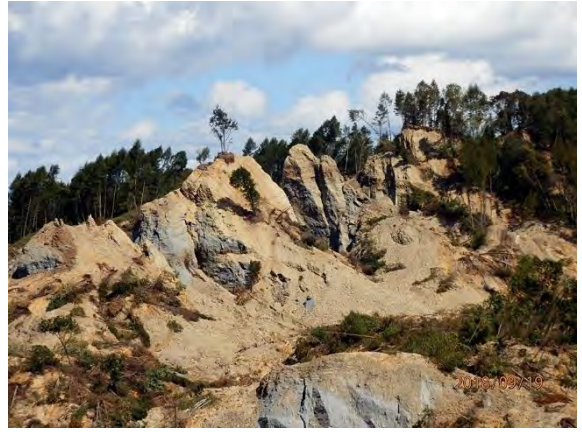
② 滑落崖付近拡大

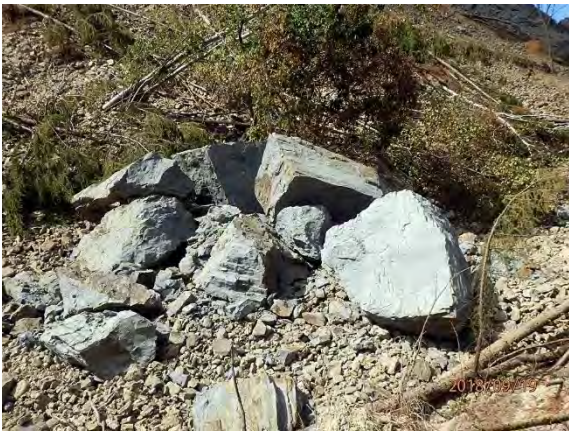
滑落崖付近や移動地塊の急崖部には岩盤が露出しており、その周辺には 1 辺が 5m を超えるような巨大な直方体の岩ブロックが積み重なっている(写真 4.4.9 ⑦)。これらの岩ブロックは、層理面と節理面によって分離し、直方体をなしているようである。その他の凹地内の堆積物は、こぶし大の風化岩片や斜面を被覆していた火山灰質土よりなり、場所によりそれぞれの卓越度が大きく異なった不均質な状態にある(写真 4.4.9 ⑧、⑨)。

⑦巨大な岩ブロック

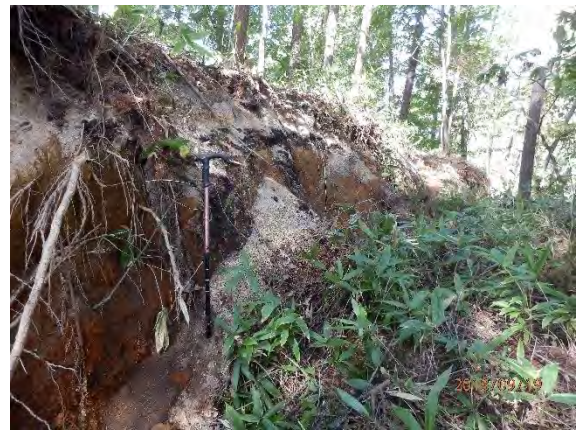
⑩移動地塊内北部にみられる滑落崖

なお、移動地塊の内部にも複数の地すべりブロックが発生していることから（写真 4.4.9 ⑩、⑪）、鉄塔が載るブロックの滑落量を考慮すると、上記の推定値は実際のすべり面勾配より大きめに見積もられている可能性がある。

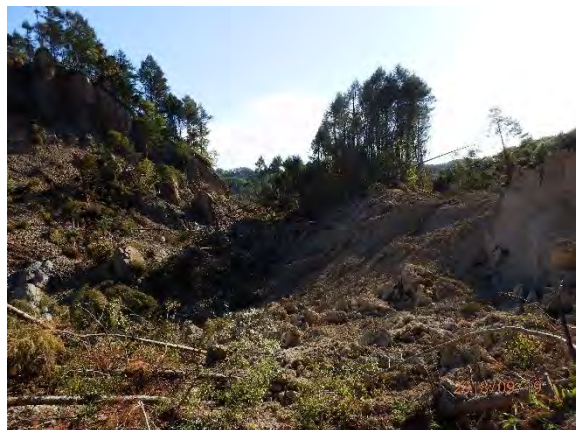
⑫西側側方崖

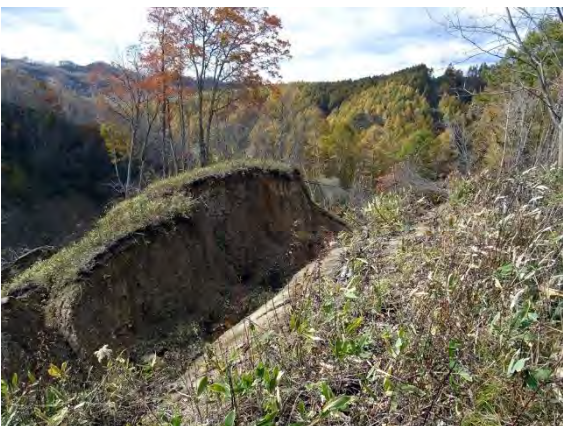
最後に、近隣において、規模はより小さいが同様の岩盤崩壊 (写真 4.4.10 ①、②) の発生や、さらに小規模な尾根の分離を確認した (写真 4.4.10 ③、④) ほか、震央から東北東に約 12km 離れたむかわ町ルベシベ川右岸においても岩盤崩壊の発生を確認した (写真 4.4.10 ⑤、⑥) ことを付記する (図 4.4.12)。

③ より小規模な尾根の分離

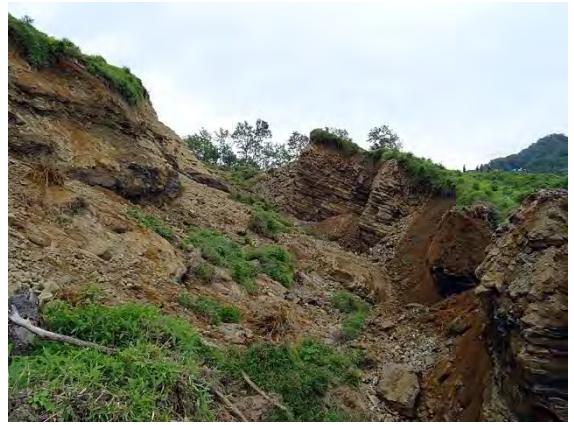
⑥同左、開口部内部

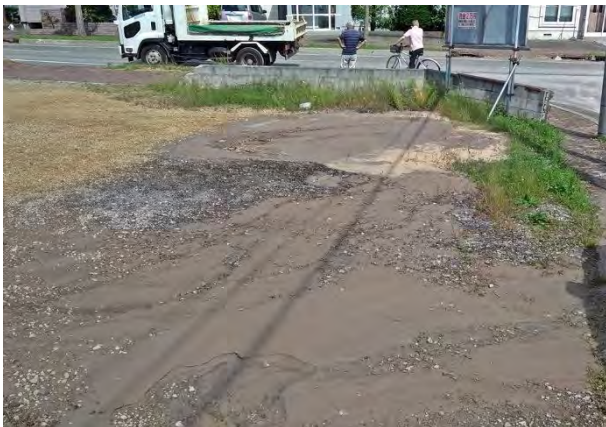
2003年十勝沖地震では§4.3.1(2)の写真4.3.15に示したように、隣接する建物が押むような形で沈下・傾斜するという被害が発生した。今回の地震では同じ場所で噴砂が生じていたが、建物が大きく沈下するといった顕著な被害は確認されなかった。しかし、美しが丘6丁目から7丁目にかけての一带は写真4.5.1～8に示すように噴砂や沈下が各所に見られた。

写真 4.5.1 清田区美しが丘 6 丁目の噴砂

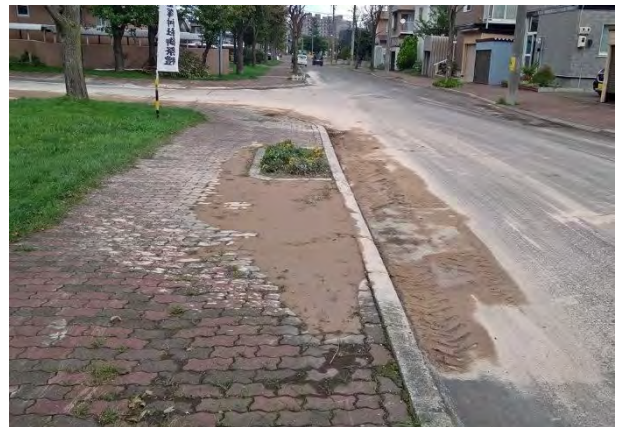
写真 4.5.2 清田区美しが丘 6 丁目の噴砂

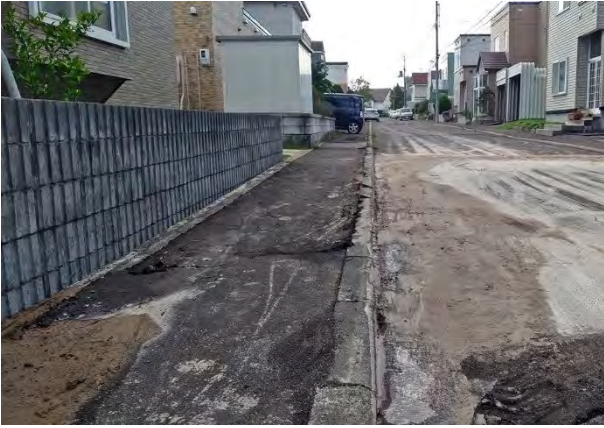
写真 4.5.3 清田区美しが丘 6 丁目の噴砂

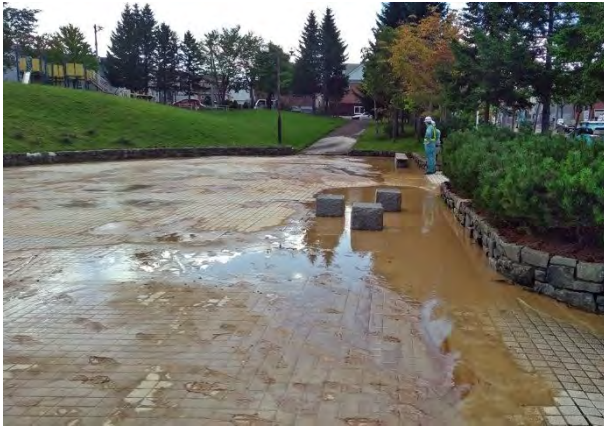
写真 4.5.5 清田区美しが丘 7 丁目横の小公園の噴砂

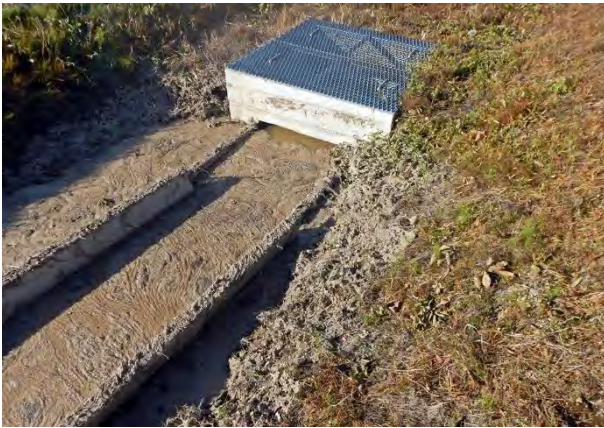
写真 4.5.26 水路は噴砂で満杯となっている

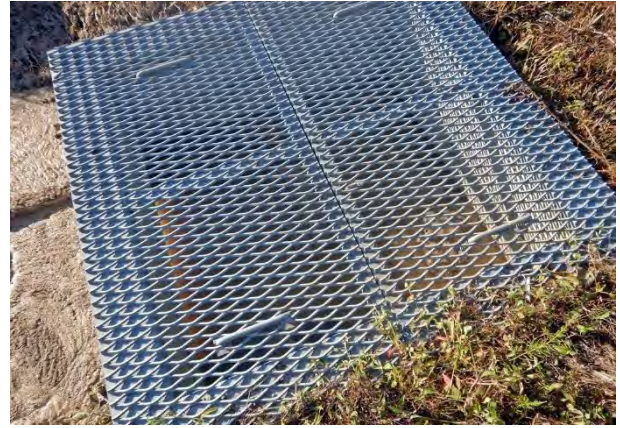
写真 4.5.27 軽石混じりの噴砂で詰まった樹

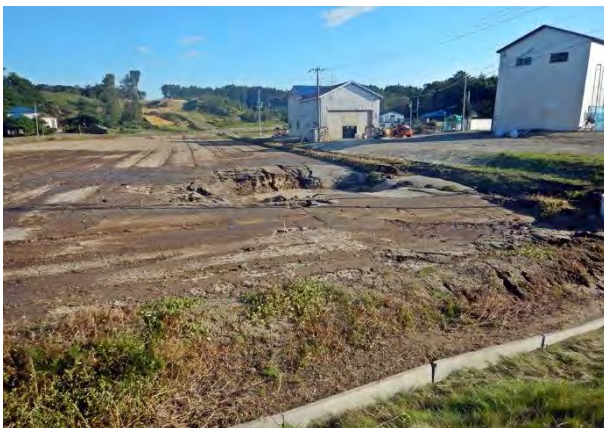
写真 4.5.28 は田圃に生じた陥没である。底部に水が溜まっているので、詳細は分からないが、噴砂孔なのかもしれない。

写真 4.5.28 田圃の陥没

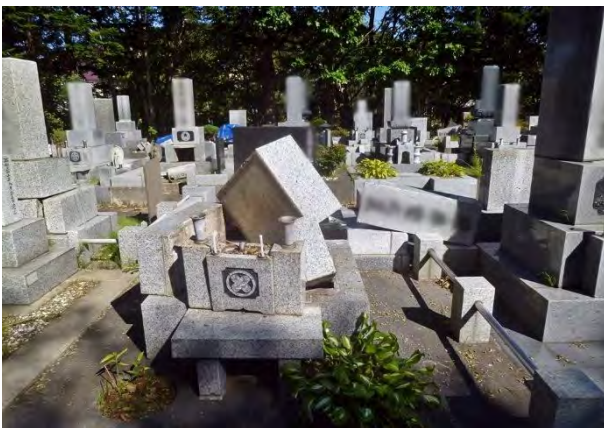
写真 4.5.46 墓石の倒壊

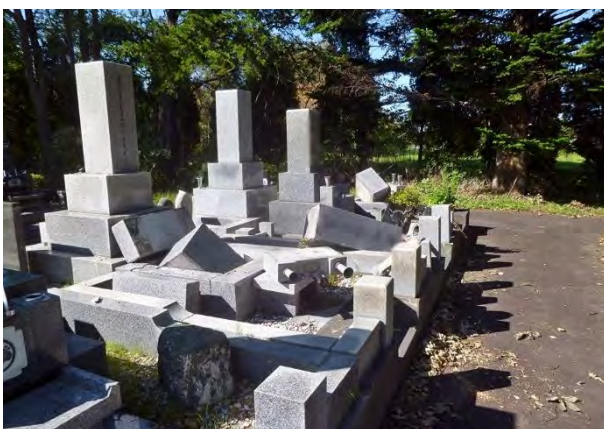
写真 4.5.47 墓石の倒壊

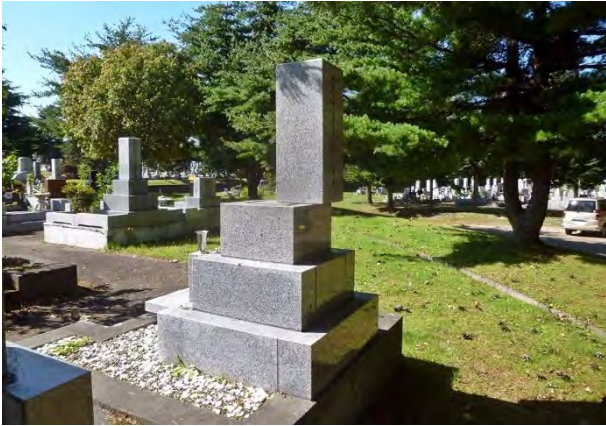
比較的古い墓石で四点支持されているものは、その場で回転するようなものが多いようである。四点支持はセメントで固定されているが、セメントの劣化も回転や変位の原因と考えられる。

写真 4.5.49 墓石の変位と回転

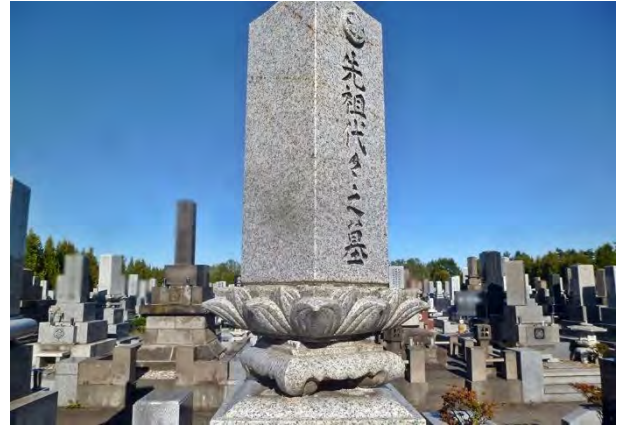
写真 4.5.50 墓石の回転

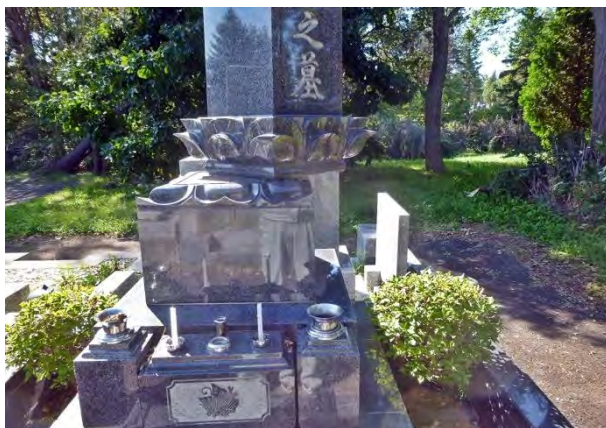
写真 4.5.51 墓石の変位と回転

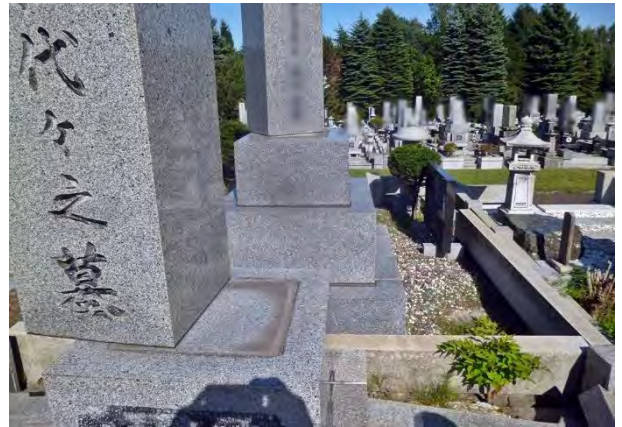
回転を伴うか否かはバラバラで、写真 4.5.52 の手前の墓石のように、回転を伴わないで変位するケースもあるが、回転を伴って変位するものが多いようである。

写真 4.5.52 墓石の変位

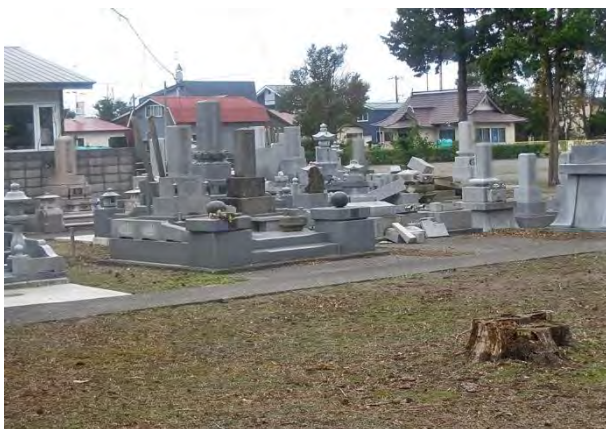
むかわ町では市街地の一部で建物が集中的に被害を受けたことは前述したとおりである (§4.3.3)。写真 4.5.53 は建物被害集中地区の一角にある寺院の墓地の被害である。本堂の建物には被害がみられなかったが、境内の墓地の墓石の多くが転倒していた。

写真 4.5.53 墓石の転倒 (むかわ町 A)
