日本海中部地震による被害状況

速 報

(社内技術資料)

基礎地盤コンサルタンツ株式会社

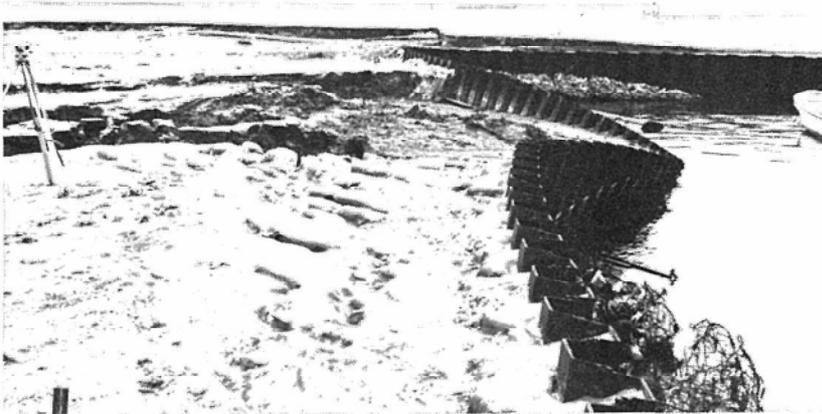
写真 3-1

写真3-1～3-4は秋田港外港地区における被害状況である。当地区は、東西方向に卓越する亀裂が無数に走り、地盤がうねったようになり、かつ噴砂現象がいたるところに認められる。全体的に海に向かって埋立地盤が地すべりを生じているのではないかと考えられる。写真3-2のエプロンの沈下は1.3mに及び、陸側のレール基礎は傾斜し曲っている。ただし、海側のケーン形式と思われる護岸（レール基礎）には、ほとんど被害は認められない。写真3-3は、倉庫の床が基礎ばりの部分を残し陥没している状況である。

秋田港は、旧雄物川河口を埋立てて構築されたものであり、被害の原因はおそらくこの埋立て材（砂質土）の液状化に伴う地盤の支持力低下、側方流動と考えられる。また、外港地区においては、亀裂の状況、地盤の変位傾向を勘案すると、おそらく、基盤層が北西方向に傾斜していて、その上の軟弱な埋立土砂が地すべりの動きをしたのではないかと考えられる。

秋田港（外港地区）
鋼矢板の倒壊

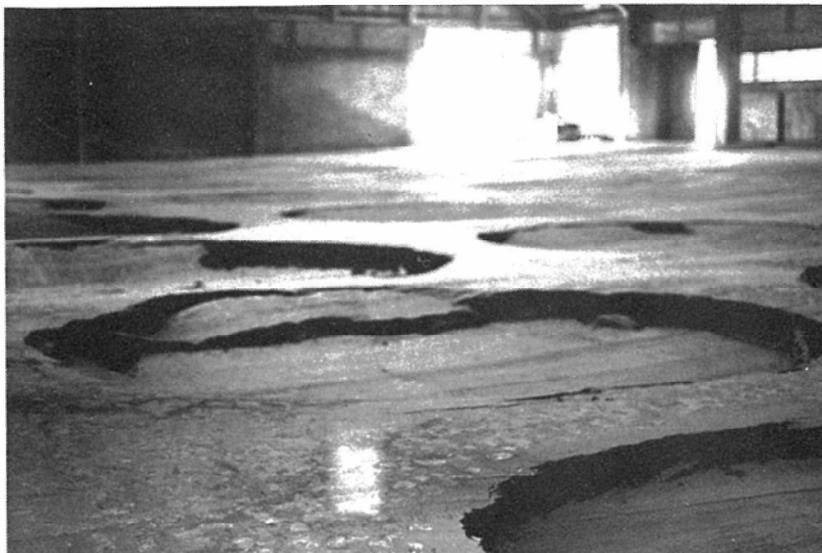
写真 3-3

同上地区
倉庫床の陥没

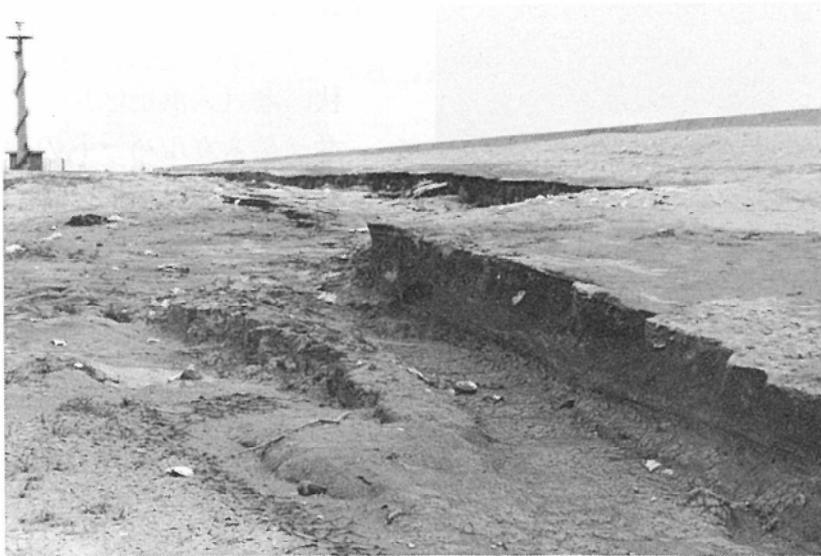
写真 3-4

秋田港（外港地区）
噴砂，地割れ

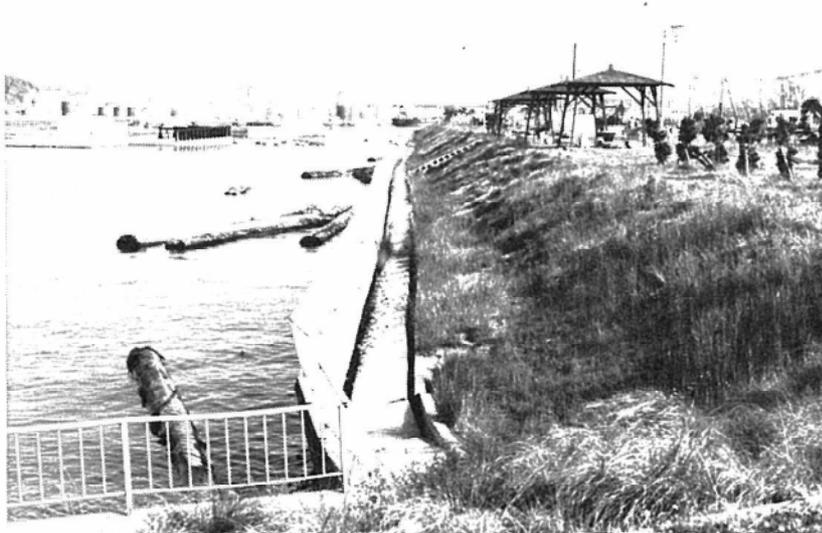
写真 3-8

写真3-8は秋田港本港地区のクレーンが傾斜し使用不能となった状況を示しているが、この背面には亀裂が無数に走り、噴砂現象も認められた。

秋田港（本港地区）
クレーンの傾斜

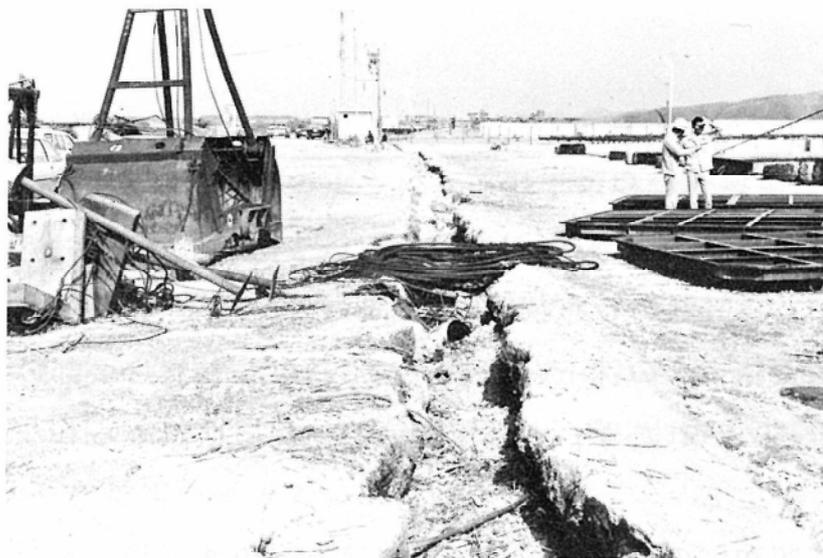
写真 3-9

写真3-9は、秋田港向浜地区のコンクリート矢板護岸が10～12度傾斜し

秋田港（向浜地区）
コンクリート矢板護岸の傾斜

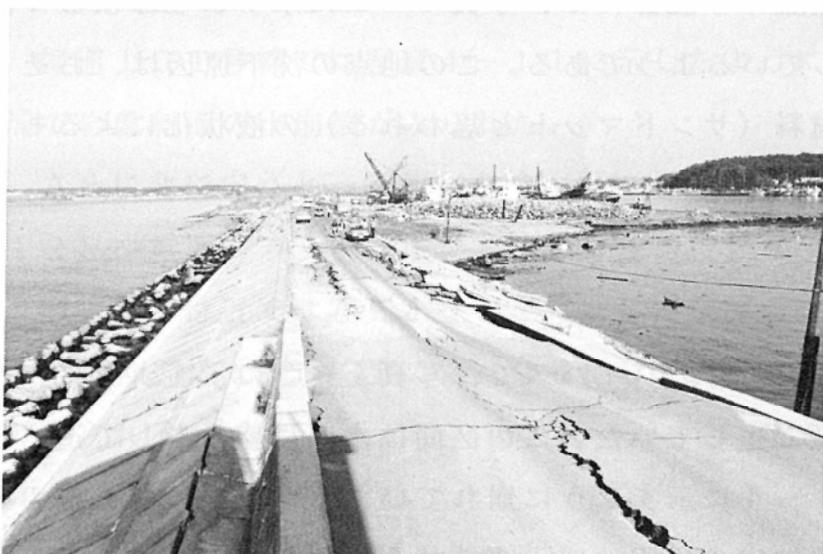
写真 3-10 は、物揚げ場の亀裂状況を示しており、これらの亀裂から噴砂現象も認められている。写真 3-11 は、堤防が 0.7~1.0m 沈下し、縦・横断亀裂が認められる。ここでテトラポットが設置されている米代川側の護岸は大きな変状はなく、能代港側のコンクリートわくがすべり出している点が特徴的である。

能代港
米代川河口 物揚げ場

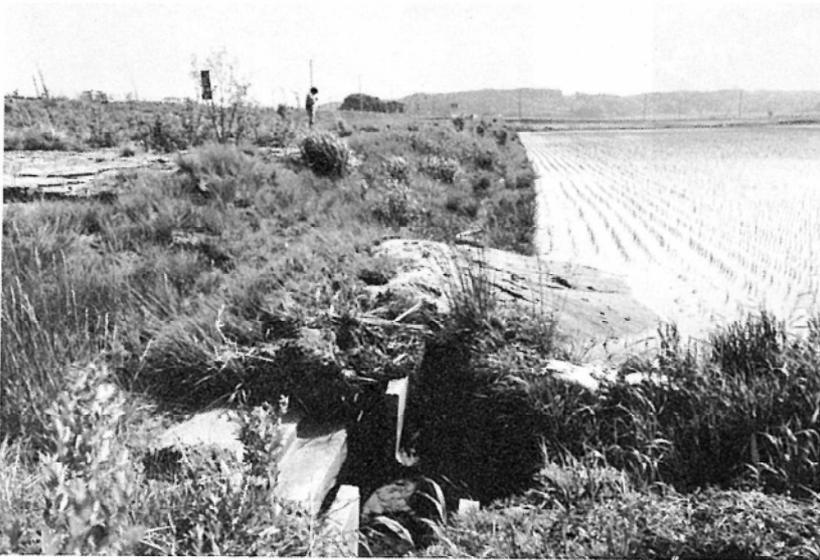
写真 4-1

写真4-1は南秋田郡昭和町の昭和バイパスでの管きよの沈下状況を示している。この東側押え盛土のり尻部には、写真4-2に示すような噴砂が認められ、管きよが沈下しているようである。この地点の沈下原因は、おそらく、地下水以下の盛土材料（サンドマットと思われる）の液状化によるものと考えられる。

国道7号線
南秋田郡昭和町
昭和バイパス
路面の沈下

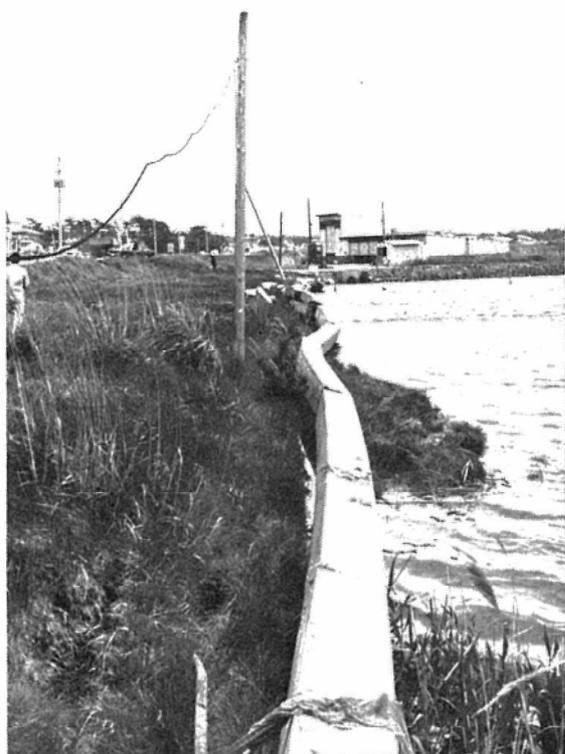
写真 4-4

船川街道では南秋田郡天王町のバイパスで、写真4-3に示すように、クラックおよび路面の陥没が生じていた。この区間は水路に盛土をして造られており、のり尻も写真4-4に示すように崩れていた。路面上にもまたのり面上にも噴砂が見られ、被害の原因は盛土の液状化にあるのではないかと推察される。

写真4-3の区間における
のり尻部の崩壊

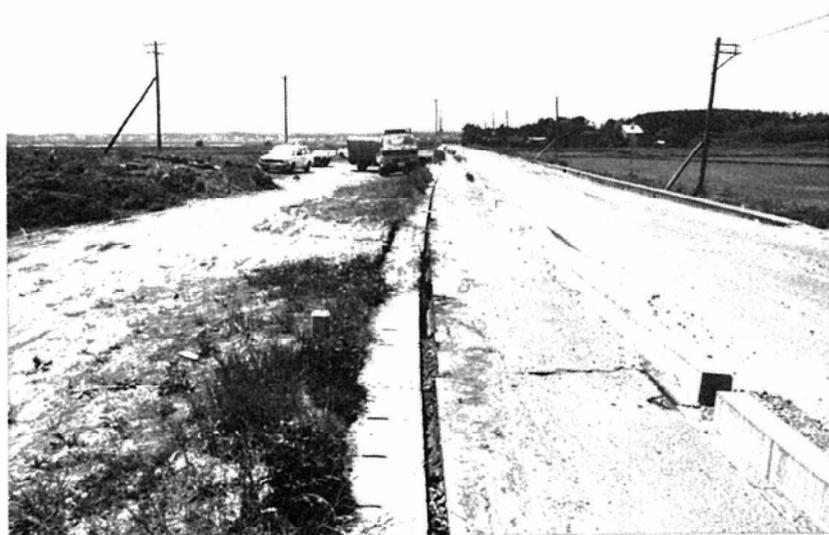
写真 4-5

この中で特徴的なものは、写真4-5に示す五明光南側の道路で延長300mにわたり横断亀裂（東西方向の亀裂）が認められたことである。また、写真4-7は写真4-6の西側にある一段高い水田であるが、すべり面の先端部のように円弧状に亀裂が認められ、噴砂が生じていた。

男鹿街道若美町
玉ノ池南町の道路被害

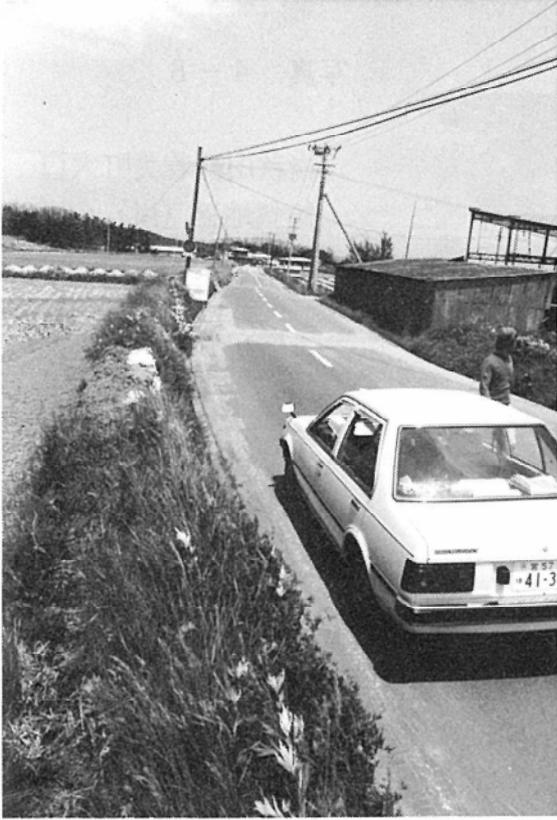
写真 4-6

男鹿街道若美町五明光の南側の道路に生じた横断クラック

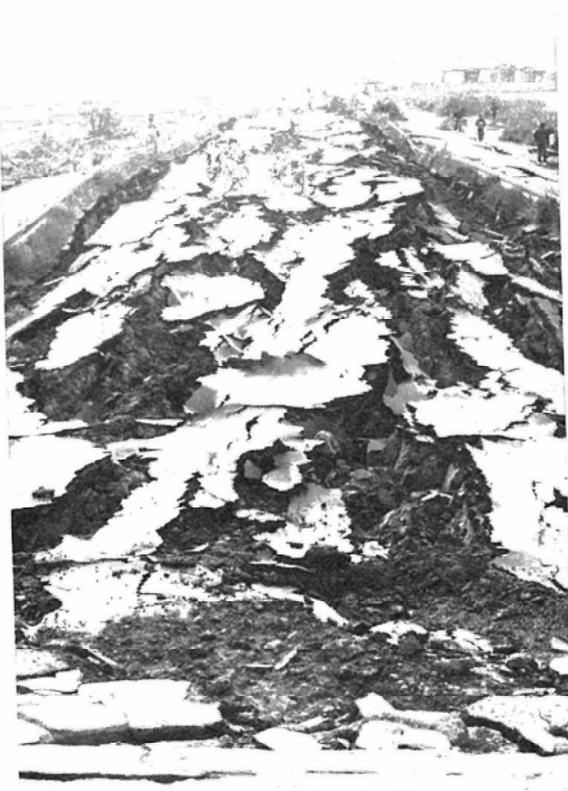
写真 4-9

第6章で後述するように八郎潟干拓堤防の被害は激甚をきわめているが、男鹿街道と八郎潟を結ぶ五明光橋では写真4-9、4-10にみられるようにとりつけ部盛土で大崩壊を生じていた。周囲には噴砂もみられ、崩壊（すべり的な崩壊）の原因は液状化にあると考えられた。なお、五明光橋は全長約41.5m、幅約6.9mでパイルベント方式で造られていたが、橋自体は大した被害を受けていなかった。

男鹿街道と八郎湯を結ぶ
五明光橋の取り付け部
における大崩壊

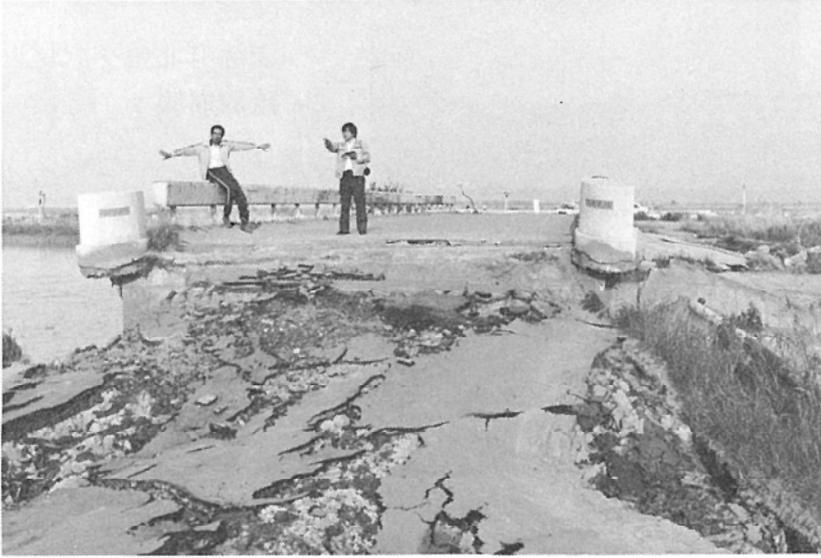
写真 4-10

五明光橋に生じた段差

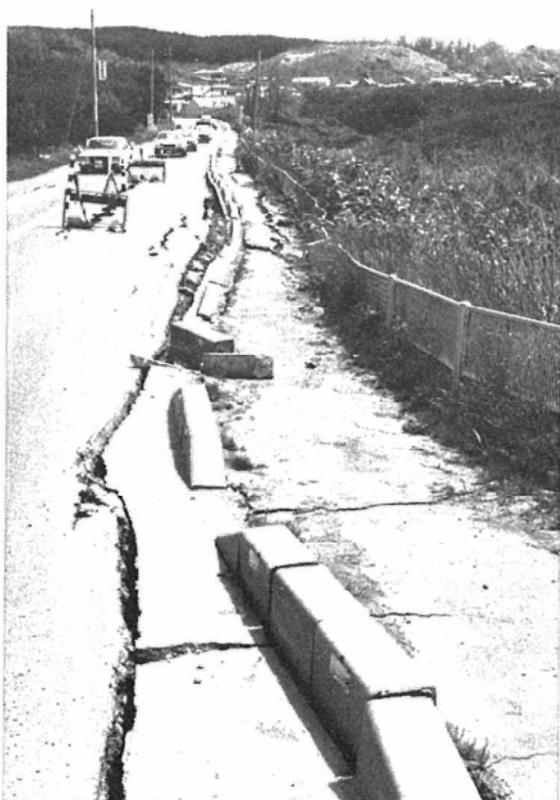
写真 4-13

さらに北に向うと、深浦町北金ヶ沢～柳田付近で、路肩の崩壊（写真4-12）や縦断クラック、橋梁とりつけ部の段差が生じていた。また、鱒ヶ沢町の鳴沢川付近では写真4-13に示した路肩の大崩壊やクラックが生じていた。付近には鉄道盛土のスベリも生じており、軟弱地盤に起因した被害と考えられる。

国道101号線
縹ヶ沢町での路肩崩壊

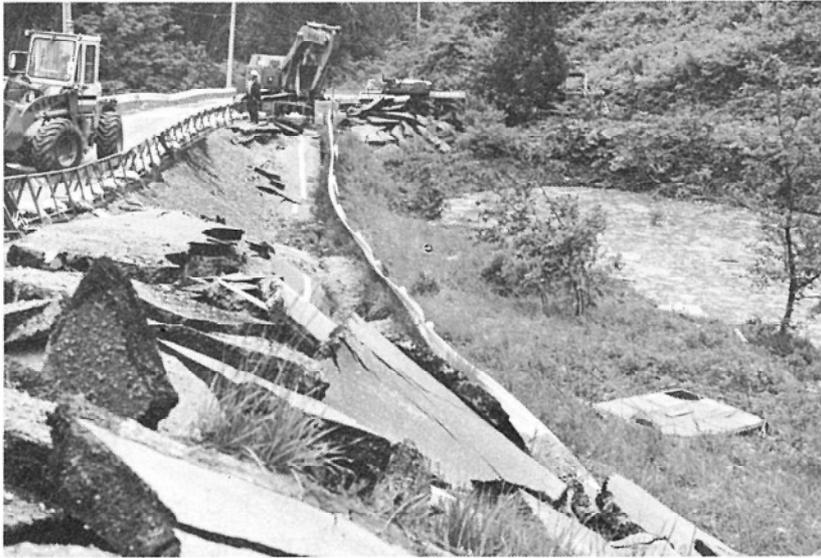
写真 4-14

この区間では小国峠南側（写真4-14、15）及び今別町手前の大川バイパス入口付近に盛土崩壊による被害がみられた。この道路は国鉄津軽線とほぼ平行しており、また青函トンネルに伴う国鉄津軽海峡線の建設も進められている。小国峠付近の崩壊は道路が天端中央から半分が陥没したもので、地形から推察すると盛土区間が沢を横切っているために発生したと考えられる。また大川バイパスも同様の盛土区間が約100mにわたってすべり破壊を起こした為に通行止になっていた。

県道今別-蟹田線小国峠付近
盛土の崩壊

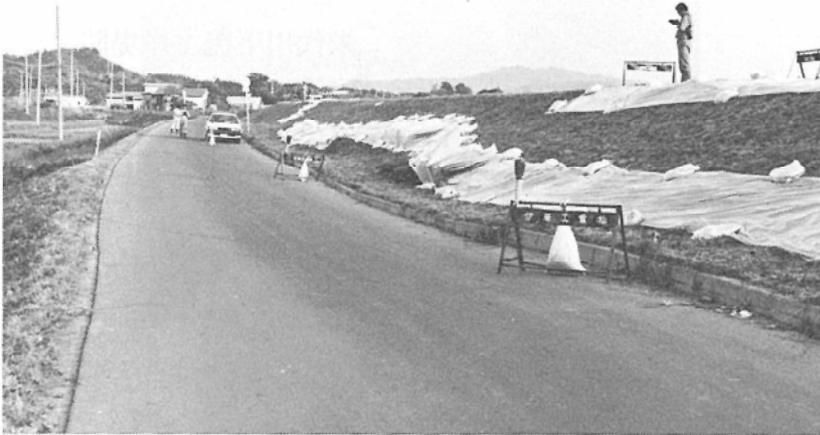
写真 5-1

今回調査した範囲においては、雄物川沿いの堤防（放水路より上流）には顕著な被害が認められず、河辺郡雄和町、野中・椿川付近の黒瀬橋から岩見川との合流地点までの間に、2ヶ所の亀裂が認められるのみであった。写真5-1は、堤内側のり肩、のり面に縦断亀裂が発生した箇所の状況である。ここで、堤外側にはほとんど被害は認められず、堤内側の道路部がすべり出したような形となっている。盛土形状から考えると、堤内側には道路があり、押し盛土としての、効果があるはずであるから、すべり出すとすれば堤外側でなければならない。かなり大胆な予測をすれば、堤内側の道路は堤防構築後に腹付されたもので、この腹付部分がすべり出し、堤防が引きずられたということであろうか。また、地形条件に着目すると、この付近の水田は、周辺より一段低くなっており、旧河道で、局部的に軟弱な土砂が堆積していたとも考えられる。

雄物川右岸堤防
河辺郡雄和町鹿野戸～芝野
新田間の堤防

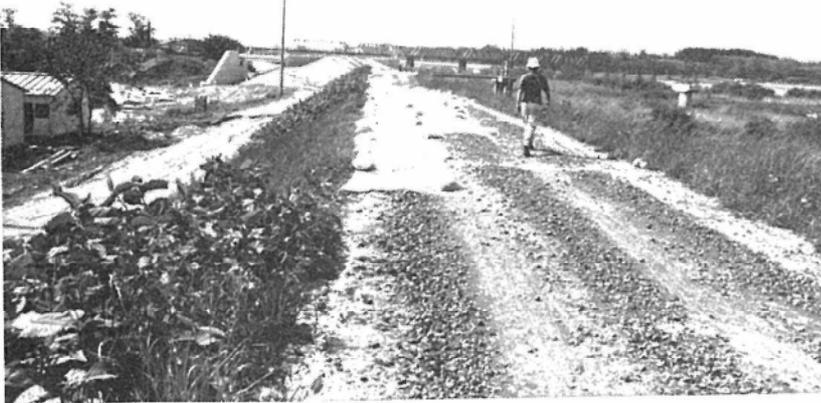
写真 5-4

米代川では雄物川と比べて、被害が多く、特に河口部及び右岸の比較的新しい堤防の被害が多かった。被害形態は縦断亀裂が大半であるが、河口部においてはすべり、沈下も認められた。また一部に横断クラックも生じていた。最も被害が大きかったのは、写真5-4、5-5に示す地点で、堤防には縦・横断亀裂が生じ、その延長は300m程度であった。この地区では堤内側及び高水敷には無数に亀裂が生じ噴砂が認められた。さらに、写真5-5にみられるように堤外側護岸のコンクリートわくの間からも噴砂が生じていた。堤内地では現在下水処理場が構築されており、その止水、土留工である鋼矢板も傾斜していた。

米代川下流左岸堤防
国鉄五能線橋梁上流 500m 付近
(堤内側)

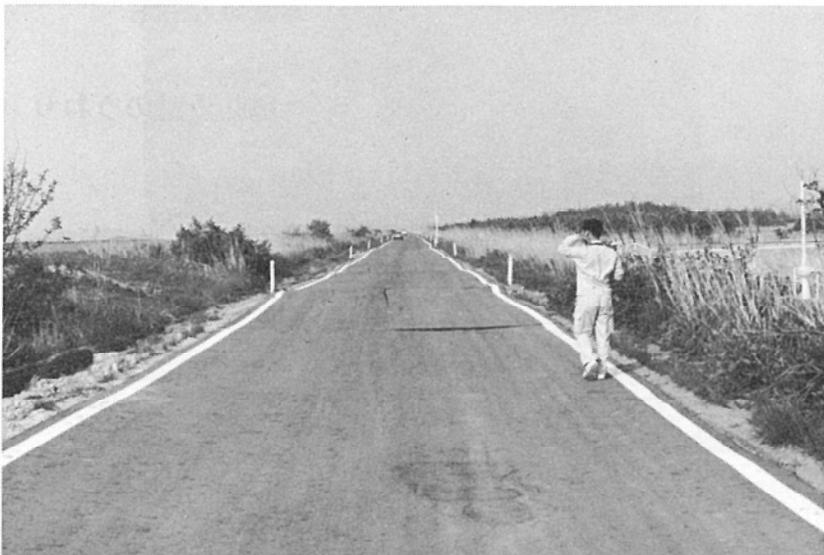
写真 6-4

このすぐ北側では堤防の緊急復旧も行われていた(写真6-4)が、ここでは写真6-5にみられるように、ある幅で堤防から堤内に向けて移動(写真の左上から右下にかけての流動)が生じていた。

西部承水路堤での
最大の沈下箇所

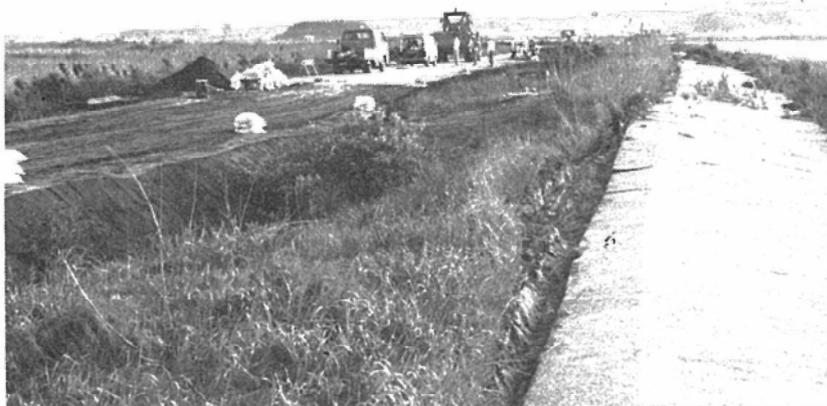
写真 6-5

同上箇所の堤内地への
移動状況

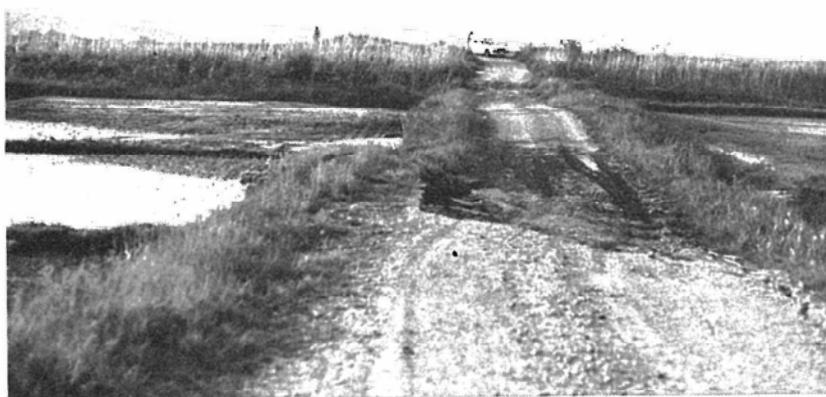
写真 6-6

写真6-6は堤防道路のうねり(蛇行)状況を示しているが、正弦波的にうねっている箇所を測ってみると、波長約114m、両振幅1.9mとなっていた。

堤防道路のうねり

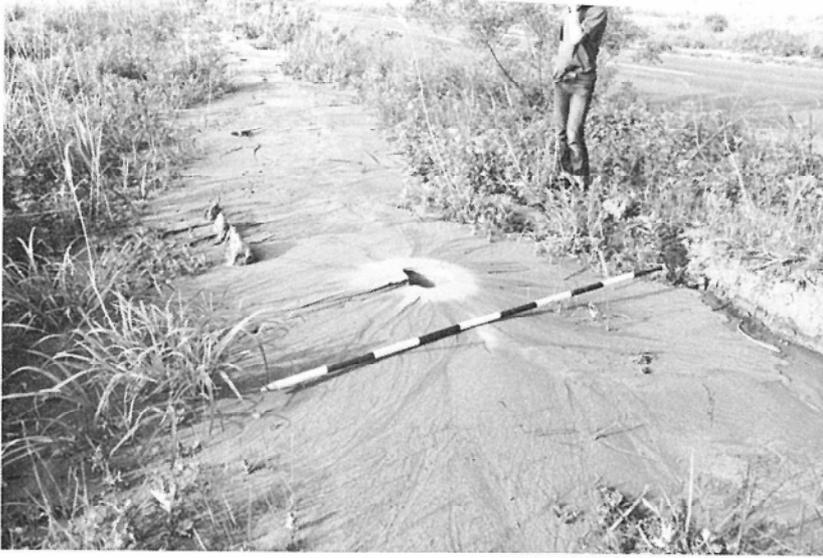
写真 6-7

写真6-7、6-8はこの付近での噴砂状況を示しているが、とにかくこのような噴砂は全周にわたって発生しており、全周で液状化が生じていると判断された。

堤防道路沿いの噴砂

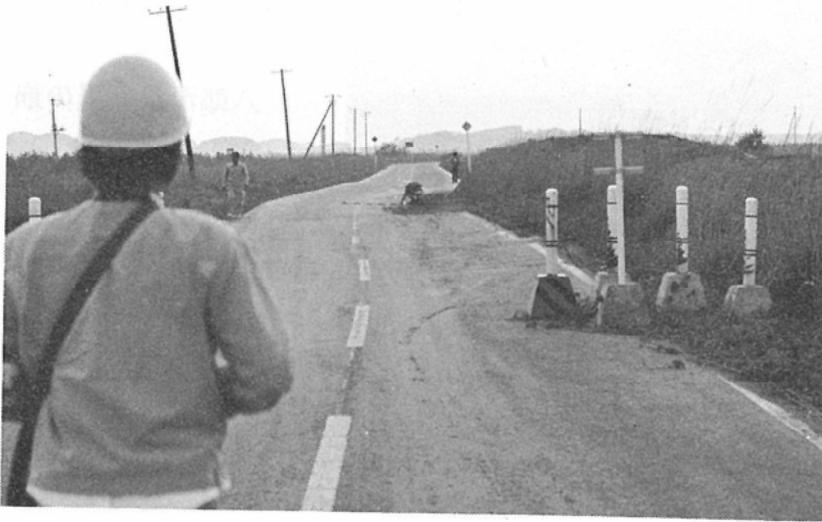
写真 6-11

写真6-11は東部承水路堤北部でのうねりの状況を示している。ここではセンターラインが約1.4mもずれており、この区間で堤防が堤内側へ移動したと考えられる。ここでの堤防の被害状況を示したのが写真6-12である。やはり沈下が生じている。

八郎潟東部承水路堤
のうねり

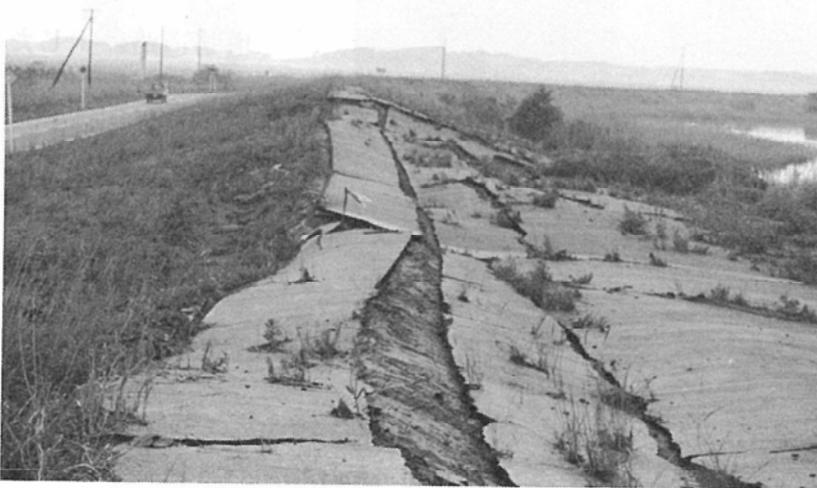
写真 6-12

同上箇所の堤防
崩壊状況

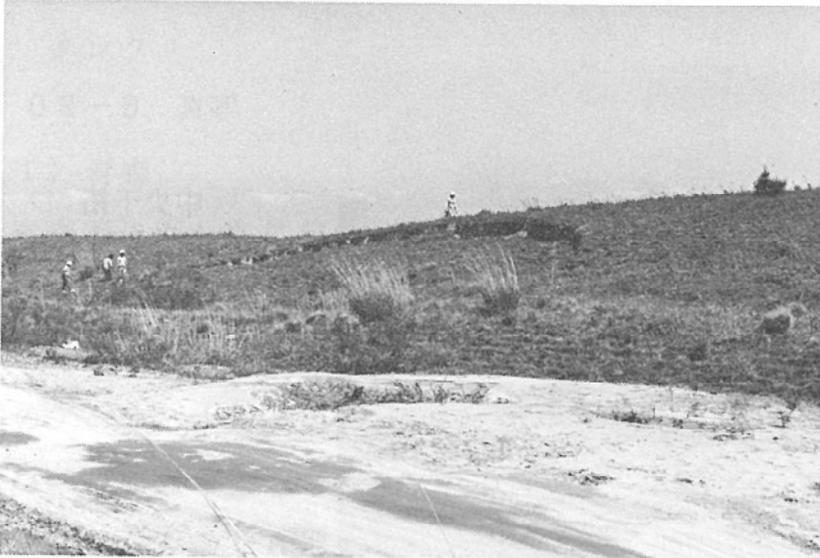
写真 6-17

写真6-16のすぐ北隣では、写真6-17のようにすべり破壊が堤体に生じていた。

堤体に生じたすべり

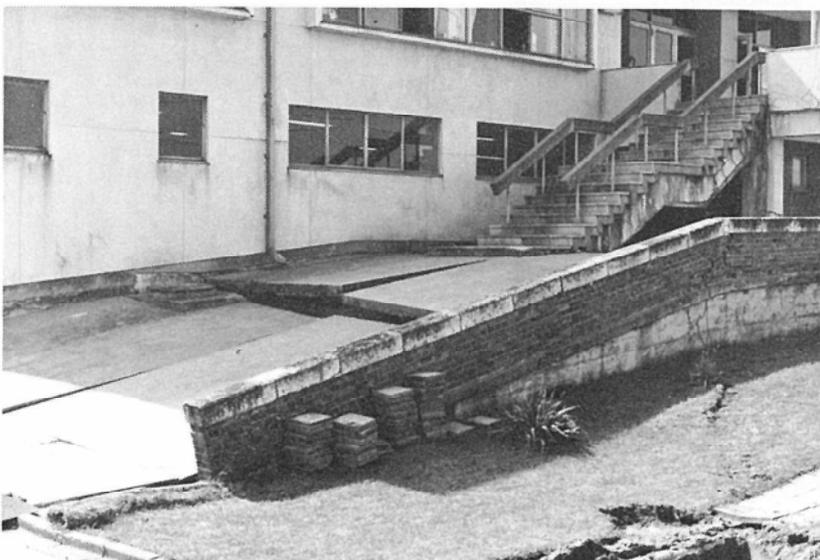
写真 6-19

中央干拓地北部排水機場では、鉄筋コンクリート造2階建の本体には被害が見られなかったものの、付帯構造物が被害を受けていた。写真6-19は玄関付近の被害状況を、写真6-20はスクリーンそばの被災状況を示している。土留め壁下端が50 cmもずり出ており、また背後の地盤の地表に陥没が生じていることから、背後地盤が下部からずり出したのではないかと推察される。

八郎潟中央干拓
北部排水機場の
被害（正面）

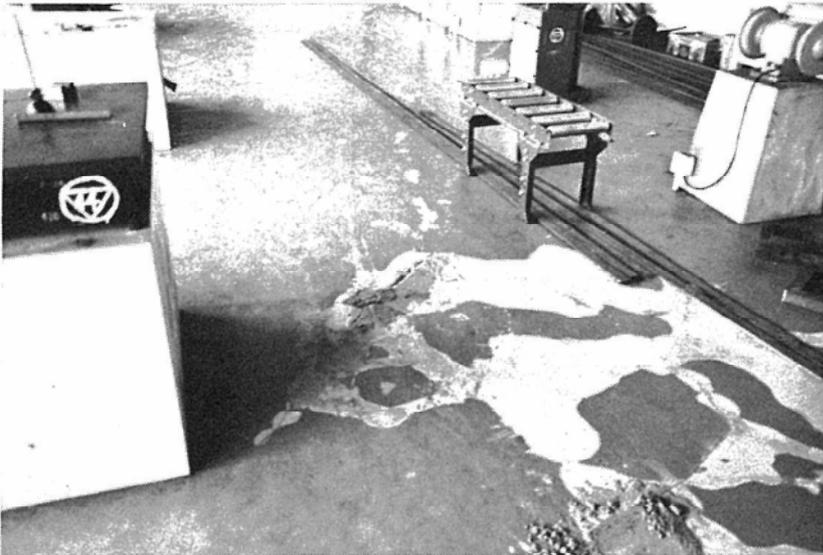
写真 8-2

写真8-1～8-3は、男鹿市脇本のはずれに建っている秋田県立男鹿工業高校での被害状況を示している。ここでは校舎の周囲、グランドそしてさらに床の割れ目から噴砂が生じて、鉄骨1階建ての工作室では、床が最大30cmほどの不等沈下をおこし、写真8-3にみられるように壁は破壊していた。この建物の基礎は松ガイとのことである。隣接する3階建ての校舎は鉄筋コンクリートガイの基礎で支えられているとのことであるが、こちらの方はほとんど無被害であった。なお、この付近は昭和54、55年頃に沼を埋立てて造成されたとのことであり、液状化し易い地盤であったものと言えよう。

男鹿工業高校
床の割れ目から
生じた噴砂

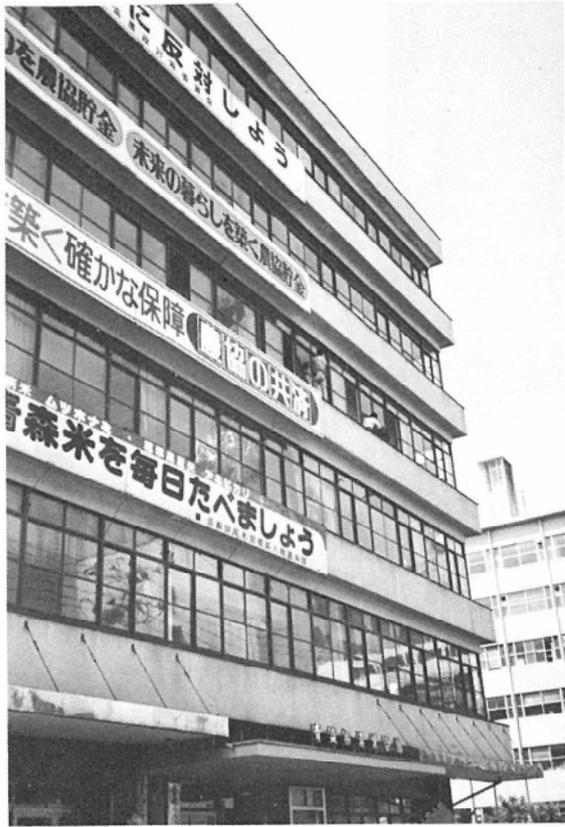
写真 8-4

写真8-4～6は青森農業会館の全景及び被害状況である。当ビルは鉄筋コンクリート造地上6F、地下1F建てで昭和37年の竣工である。建物の形状はほぼ正方形であり、階段、エレベーターなどを中心に配し、そのまわりに廊下と事務室を備えたコア型平面である。建物の被害の主なものは壁のせん断クラック、洗面所のタイル破損、窓ガラスの破損(約200枚)である。このビルは十勝沖地震の際にも被害を受けたとのことであり、地盤の軟弱さ、建物の構造などが被害に関連していると考えられる。

青森農業会館全景

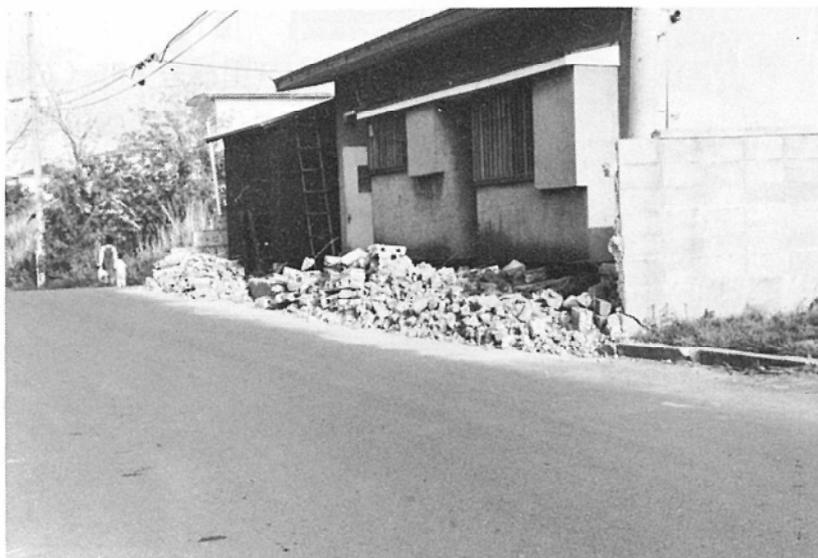
写真 8-12

秋田市新谷松美が丘東町では、写真8-12にみられるように写真右側ブロック塀のみが倒壊していた。この付近は地形図から判断すると崖地に当る。

秋田市新谷松美が丘東町
崖地におけるブロック塀
の崩壊

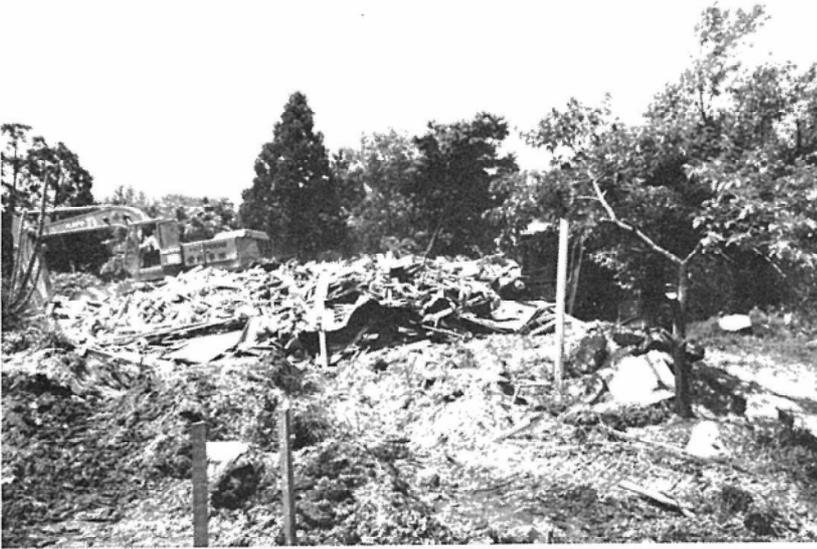
写真 8-13

1. 斜面上（おそらく片盛土）の住宅の被害（写真8-13）
2. 水田を造成した地区の住宅の被害（写真8-14）
3. 低地部における地盤の液状化に伴う支持力低下、地盤の側方流動による被害（写真8-15）

南秋田郡若美町（松木沢）
斜面上の住宅
（現在取り壊し中）

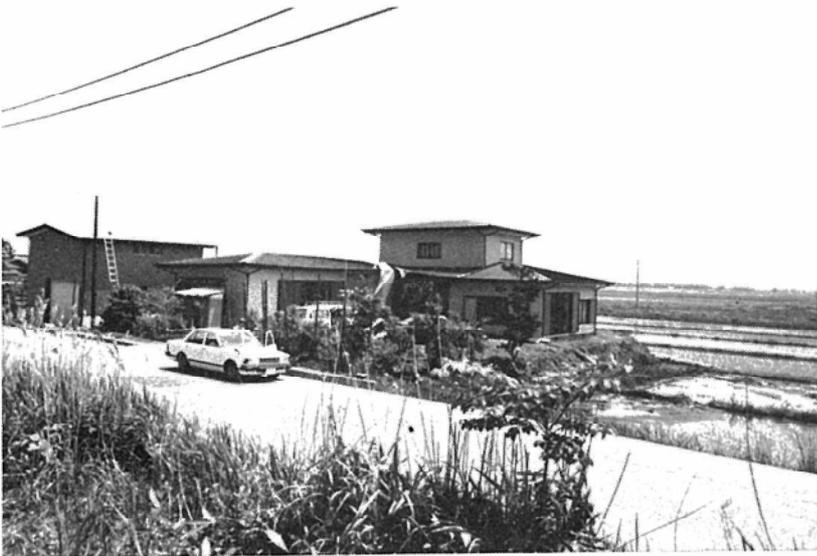
写真 8-14

南秋田郡若美町（本内）
水田を造成した盛土上の住宅

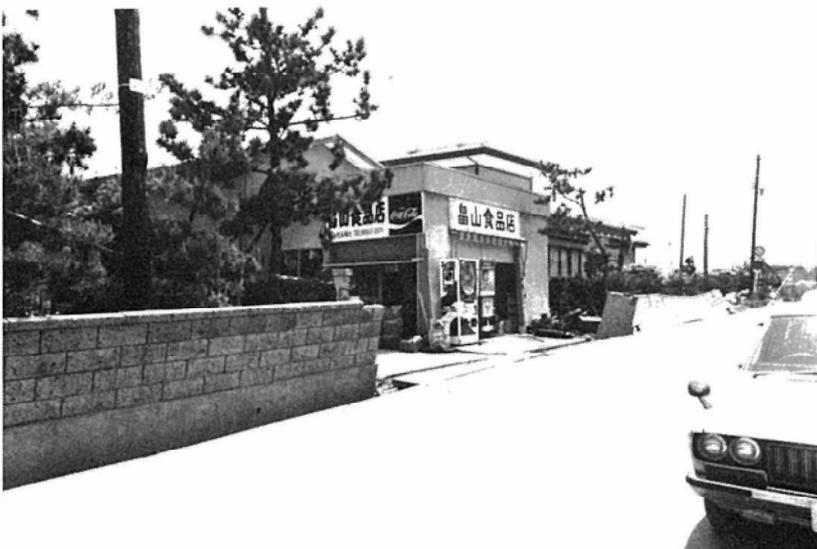
写真 8-15

これらに共通していえることは、住宅の構造上の問題は少なく、むしろ地盤破壊に伴う被害だと考えてよいであろう。若美町の中でも五明光地区は最も被害の集中した地区である。

南秋田郡若美町（五明光）
一般住宅被害集中箇所
（液状化）

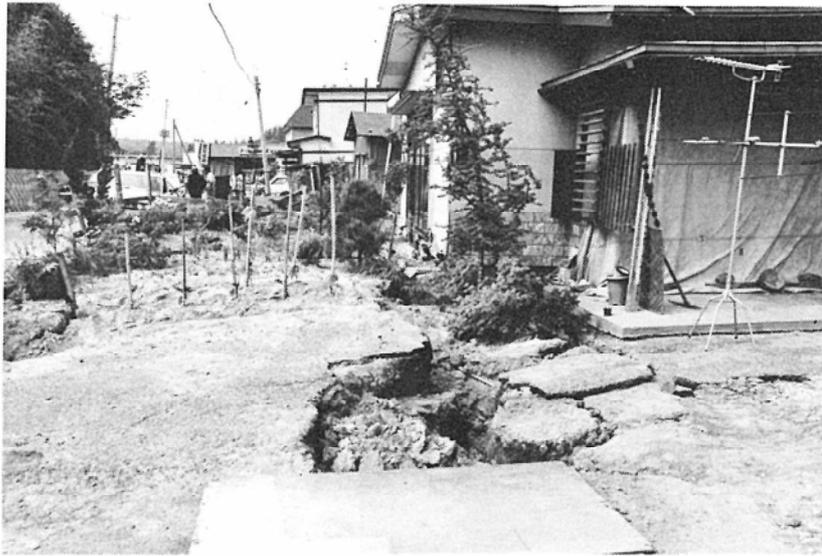
写真 8-16

男鹿市脇本では写真8-16に示すように家屋の傾斜が生じていた。ここでは谷あい盛土をして家屋が造られており、その盛土全体の地スベリ的な動き（写真で左から右へ）でこのような被害が生じたのではないかと推察される。写真8-16の左側の道に沿った水道管が破壊されており、これが地スベリの一因ともなっているようであるが、管から離れた所で噴砂も生じており、液状化にも原因があったのではないかと考えられる。

男鹿市脇本での
住宅被害

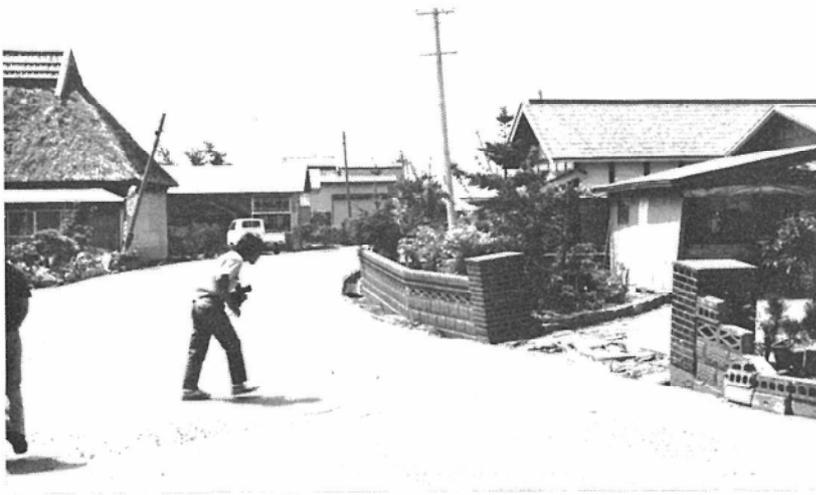
写真 8-20

青森県西津軽郡
車力村牛潟での家屋傾斜

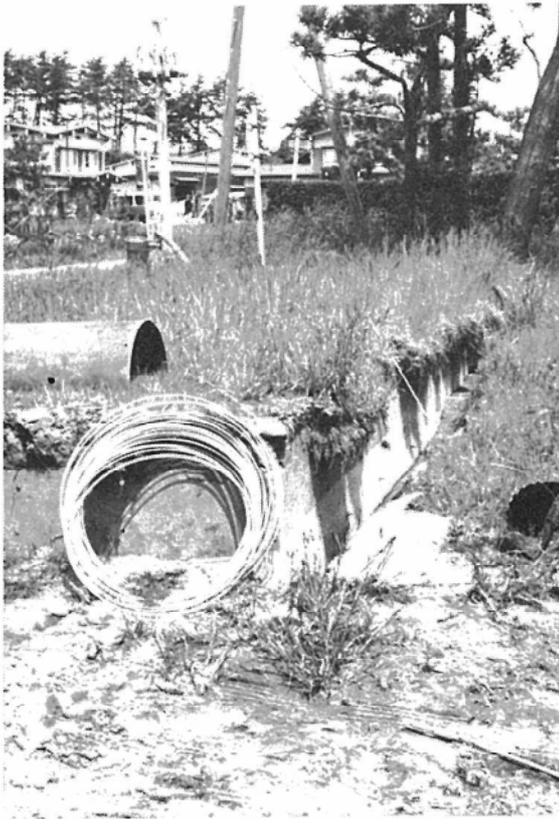
浮き上がった防火水槽
と周囲の噴砂

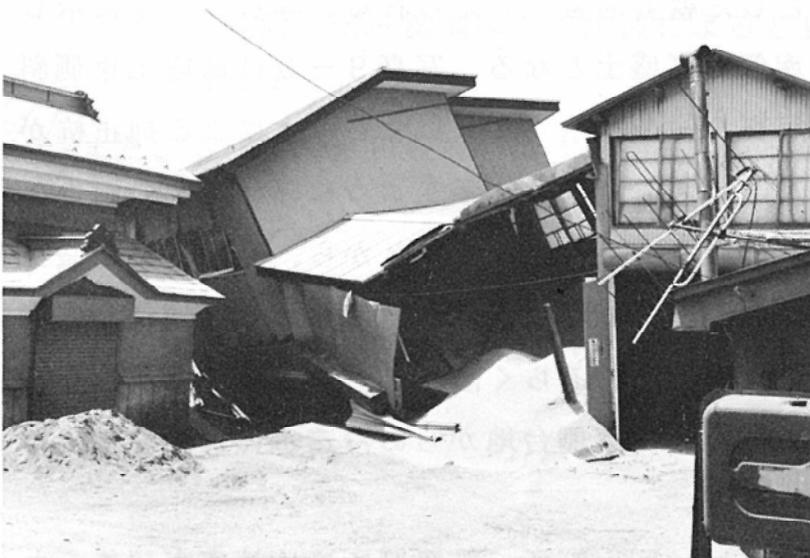
写真8-23

写真 8 - 2 1 ~ 8 - 2 3 は同じく車力村富菴での状況を示している。ここでは斜面のスベリに伴って、家屋が傾斜、破壊していた。ここは少し丘陵状になった地形を呈しており、両側の斜面ともすべりを生じている。のり尻では噴砂もみられ、すべりに間隙水が関係していたようであるが、液状化によるすべりかどうか断定し難い。なお、後述する“巨大な噴砂孔”はこの近くに発生していた。

同 上

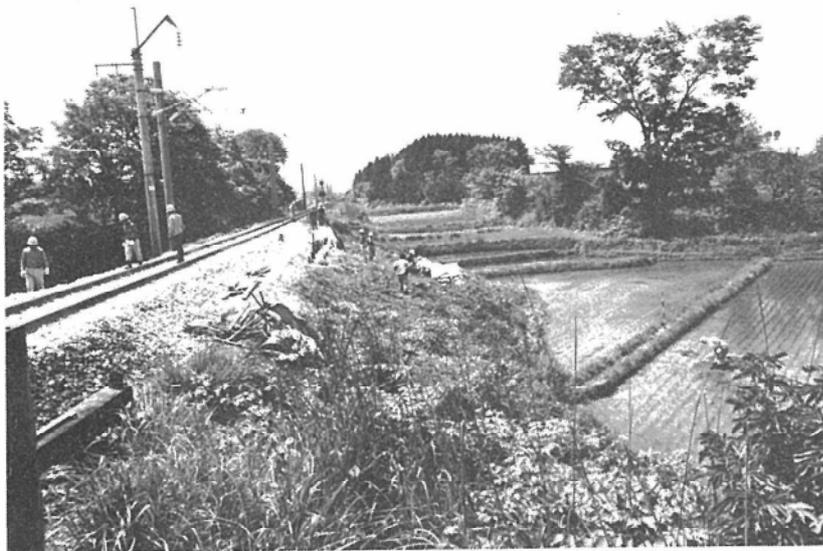
写真 9-1

写真9-1は、国鉄奥羽本線、山本郡琴丘町内鯉川付近の西側斜面の崩壊を示している。この範囲は延長約40mにわたって最大沈下2m、盛土はらみ出し0.5m程度の被害を受けた。崩壊箇所は土のうをつみ、応急復旧してある。

国鉄奥羽線山本郡琴丘町
内鯉川付近
西側斜面崩壊

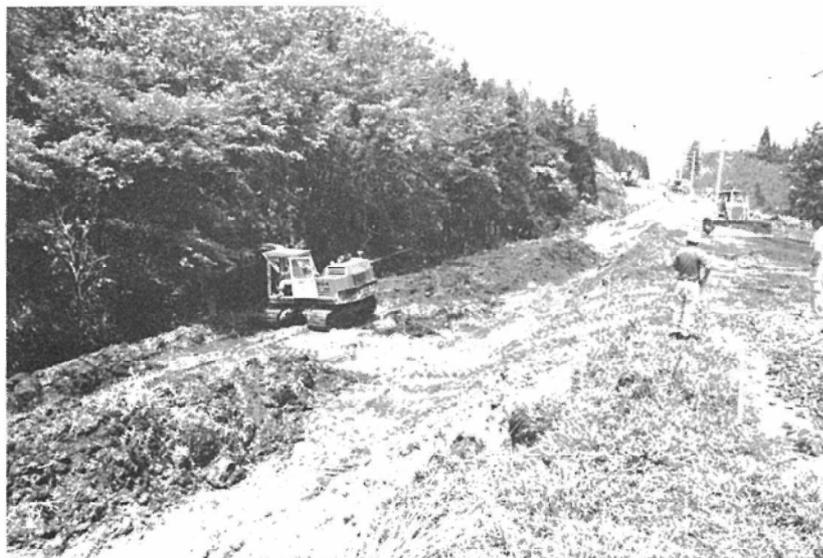
写真 9-2

写真9-2は、同様、山本郡山本町根岸付近にある沢部の盛土である。当地区には崩壊箇所北東部にため池があり、昭和24、25年頃に大雨のため池が欠壊し鉄道に被害を及ぼした箇所である。当地区は傾斜地盤でかつ排水不良箇所であることから、水の浸透により盛土が軟弱化していたものと考えられる（被害規模：延長約120m、最大沈下2m、復旧工法：亀裂部を堀削・転圧後盛土、必要土量2,500m³）。

国鉄奥羽線山本郡山本町
根岸付近
斜面崩壊

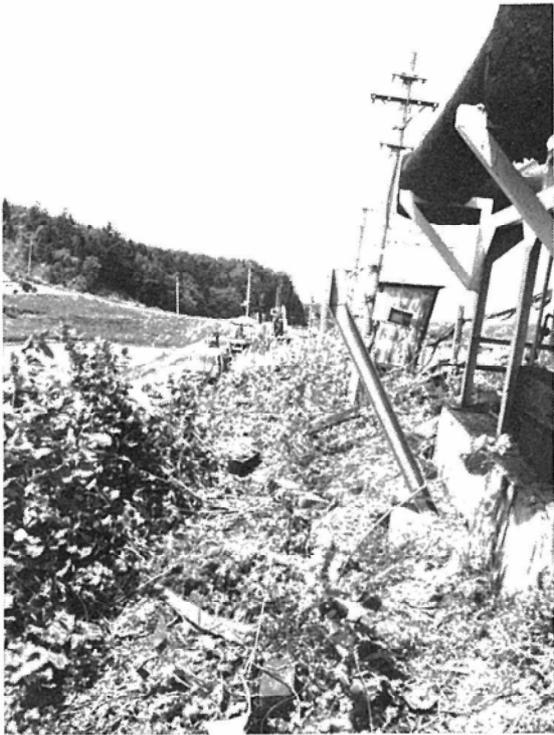
写真 9-7

写真9-3～写真9-9は、国鉄奥羽本線の中でも最も被害の大きかった箇所であり、軌道を除去し、復旧工事を実施している区間は延長1.7kmに及ぶ。写真9-4は、低盛土部の沈下状況を示し、その側道部には、写真9-5のように亀裂や噴砂が認められる。写真9-4右側は一ノ沢堤と呼ばれる沼で高有機質土を主体とした軟弱地盤と考えられる。写真9-3に示した小野沢踏切を境界として南側は高盛土となる。写真9-6は高盛土東側斜面の崩壊状況で、西側は、写真9-7に示すようにまくら木による抑止杭が打設されていた。また、写真9-8、9-9に示すように高盛土西側斜面のり尻は、抑止工が実施されている。こういったことから、当地区の高盛土は、施工時においても変状が生じた可能性があると考えられる。変状した高盛土区間の東側は台地となっており、おそらく傾斜地盤上の盛土であろう。また、この付近では、漏水も認められ東側台地からの浸透水によって盛土部が軟弱化していたとも考えられる。

国鉄奥羽線
能代市一ノ沢堤付近
枕木による抑止杭打設箇所
の変状

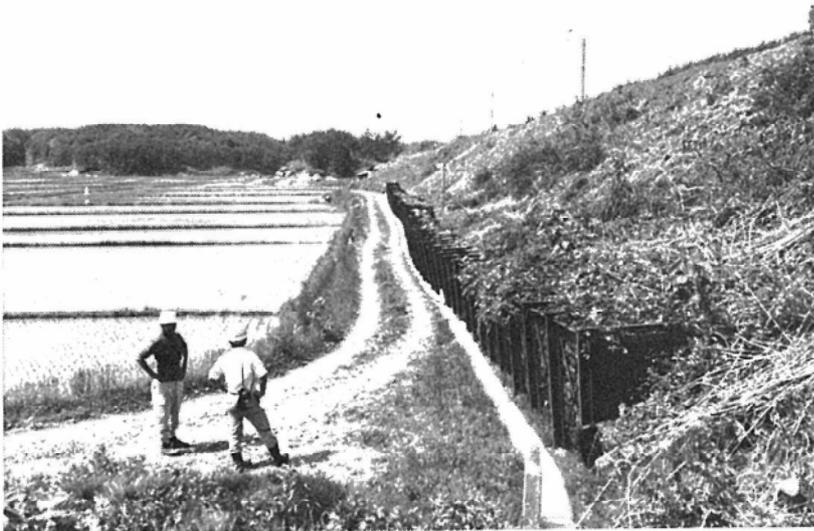
写真 9-8

同上地区
抑止工（鋼製わく工）の傾斜
はらみ出し
盛土高 10m 以上
写真右サイドは台地

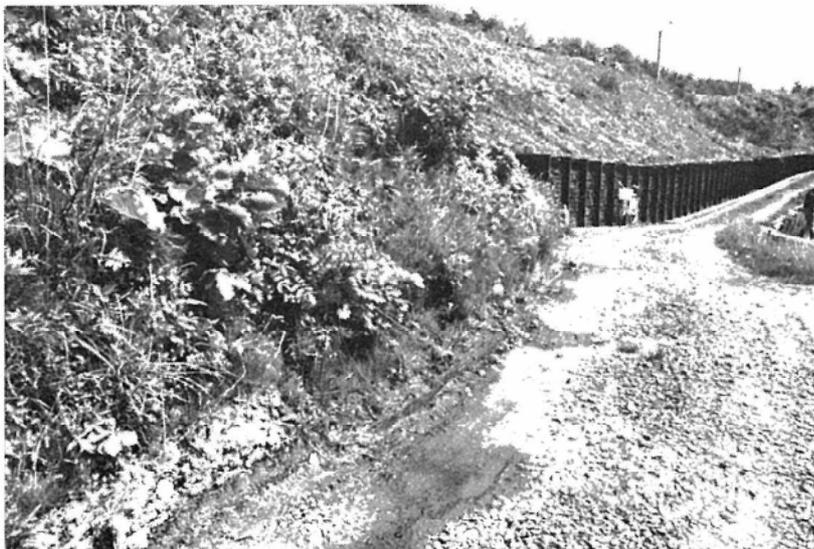
写真 9-9

同上地区
湧水状況
写真左サイドは台地

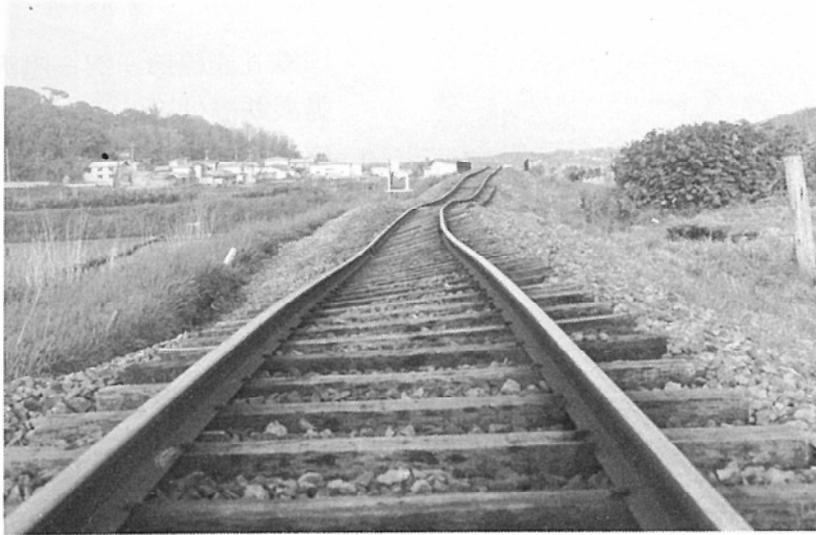
写真 9-10

写真 9-10～13 は国鉄五能線 鱒ヶ沢－鳴沢間、鳴沢鉄橋付近の盛土崩壊による線路の沈下、蛇行である。この区間の盛土高は 4 m 程度であり、長さ約 200 m にわたって変状を示している。この地域は地形的には埋没谷と見られ、地元で「さるけ」と呼ばれる未分解の腐植土が広く分布する軟弱地盤地帯である。この区間の盛土の崩壊は地盤の弱さに起因するすべり破壊と考えられる。

国鉄五能線鯉ヶ沢-鳴沢間
鳴沢鉄橋付近
盛土崩壊による線路の沈下

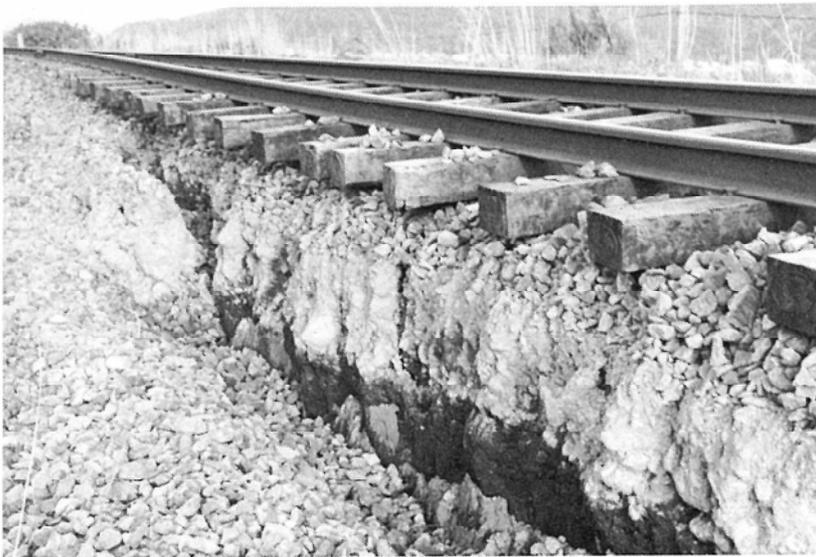
写真 9-11

同上

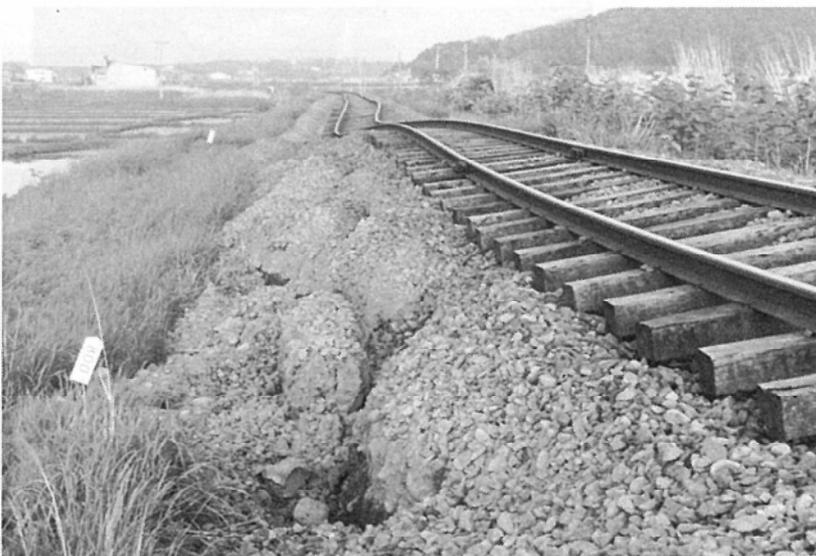
写真 9-12

同上

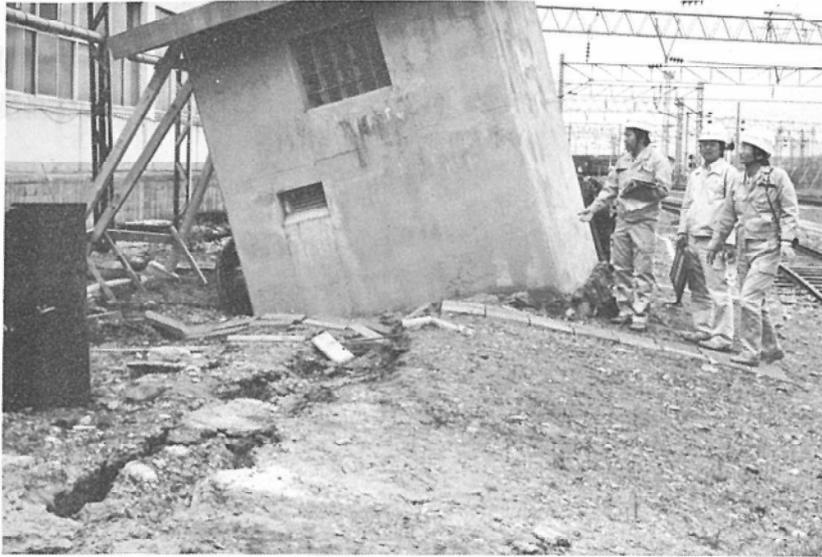
写真 9-16

写真 9-14～18 は国鉄青森駅構内、連絡船発着所付近の被害状況である。ここでの被害は照明塔の傾斜（写真 9-14）、路盤の陥没、線路の沈下（写真 9-15）、建築物の沈下、傾斜（写真 9-16）、プラットホームの沈下及び破損（写真 9-17、18）、マンホールの浮上等である。構内にはいたる所に噴砂が見られ（写真 9-15）ることから、ここでの被害の主原因は地盤の液状化による沈下（浮上）であると考えられる。

国鉄青森駅構内
建物の不同沈下による傾斜

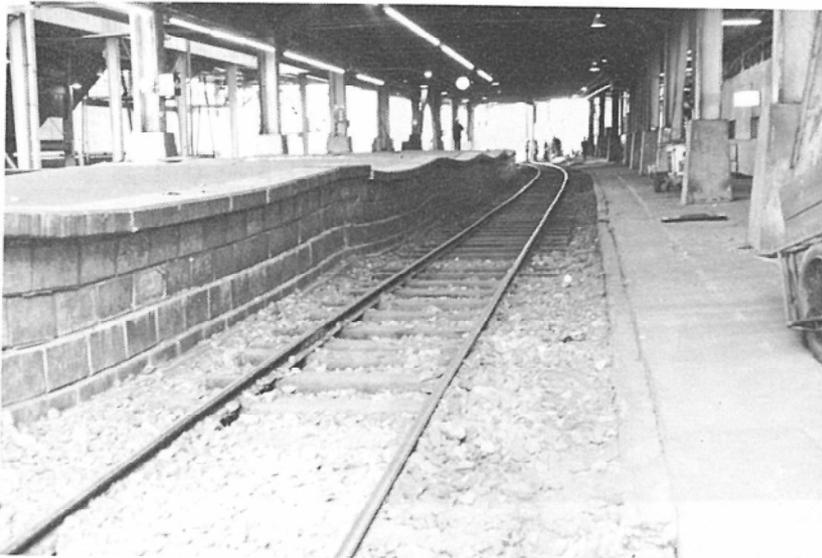
写真 9-17

国鉄青森駅構内
プラットフォームの沈下

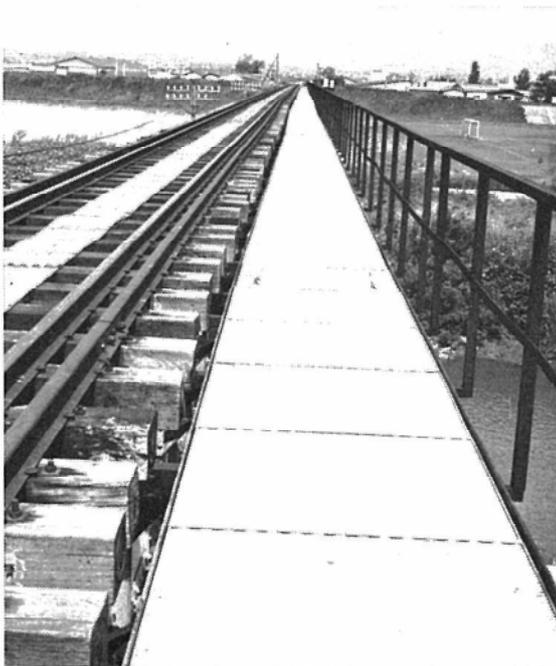
写真 9-21

また、五能線 岩木川鉄橋では橋脚が数 10 cm 上流側に傾斜した（写真 9-20、21）。

同上

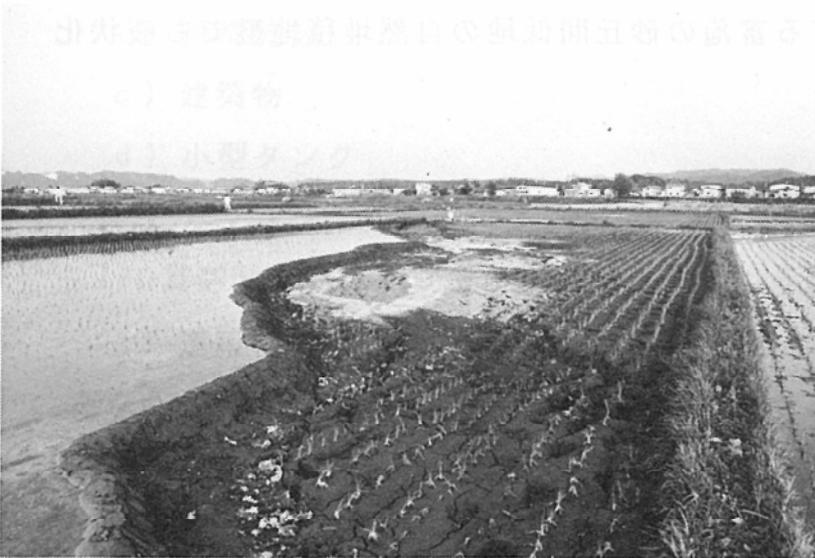
写真 10-5

写真10-4は煙突が破壊した状況を示している。また、写真10-5は水田に生じた噴砂を示している。水田ではこのような被害に加えて、丁度田植え直後であったため、苗が浮き上がってしまう被害が多く生じていた。

秋田県二ツ井町富根一羽立
での水田における噴砂
(旧河道)

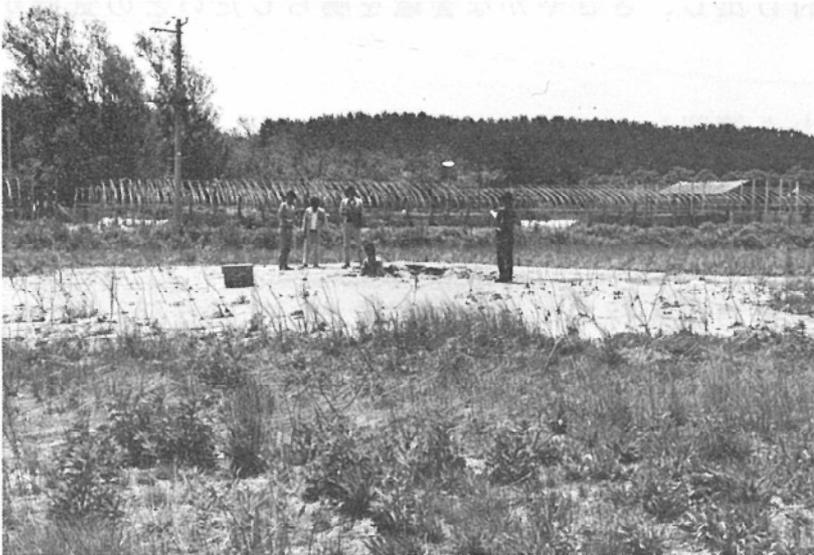
写真 11-8

写真 11-7～11-9 および 11-4 がそれである。寸法を測定してみると図 11-2 に示すように、噴砂孔だけで直径 7 m もあり、噴出した砂は直径 24 m にも及んでいた。また、表層に堆積したロームは約 10 cm 角のブロック状になり、これも飛び散っていた。ものすごい噴出の仕方をしたのであろう。そこは青森県西津軽郡車力村富菴で、小高い丘を上がった所の砂丘間低地である。なぜこのような巨大な噴砂が生じたのであろうか？ 図 11-2 (C) は噴砂孔内の壁の状況を示しているが、表層に堅いロームおよび、シルト混り中砂の層が堆積している。一つの考え方としては、この堅い層があったため、過剰間隙水圧はこれらの層の下部に滞り、たまりたまったところで、強烈な力でこれらの層を打ち破ったものと推論されよう。なお、中間にある粗砂は、下部からシルト混り中砂を破ってここにあがり、さらに上層をおしあげて、ここに堆積したものと考えられる。

最大の噴砂孔

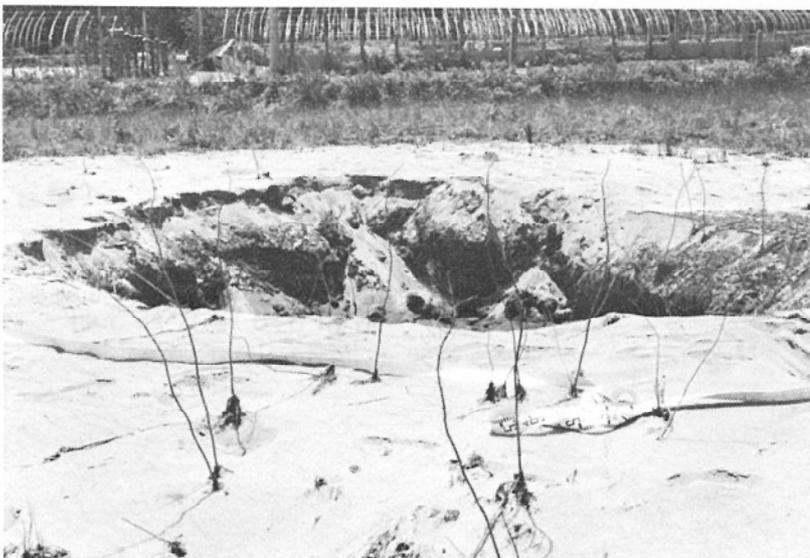
写真 11-9

同上
